**APSEKOŠANAS AKTS DZĪVOKLIM,  
O.KALPAKA IELĀ 52/56-14, LIEPĀJĀ.**

## BŪVES APSEKOŠANAS ATZINUMS<sup>1</sup>

**par dzīvokļa daudzdzīvokļu dzīvojamā ēkā O.Kalpaka ielā 52/56-14, Liepājā  
labiekārtojumu, tā atbilstību apdzīvošanai**

**Būve: dzīvoklis daudzdzīvokļu dzīvojamā ēkā, O.Kalpaka ielā 52/56-14,  
Liepājā, 17000110074001014**

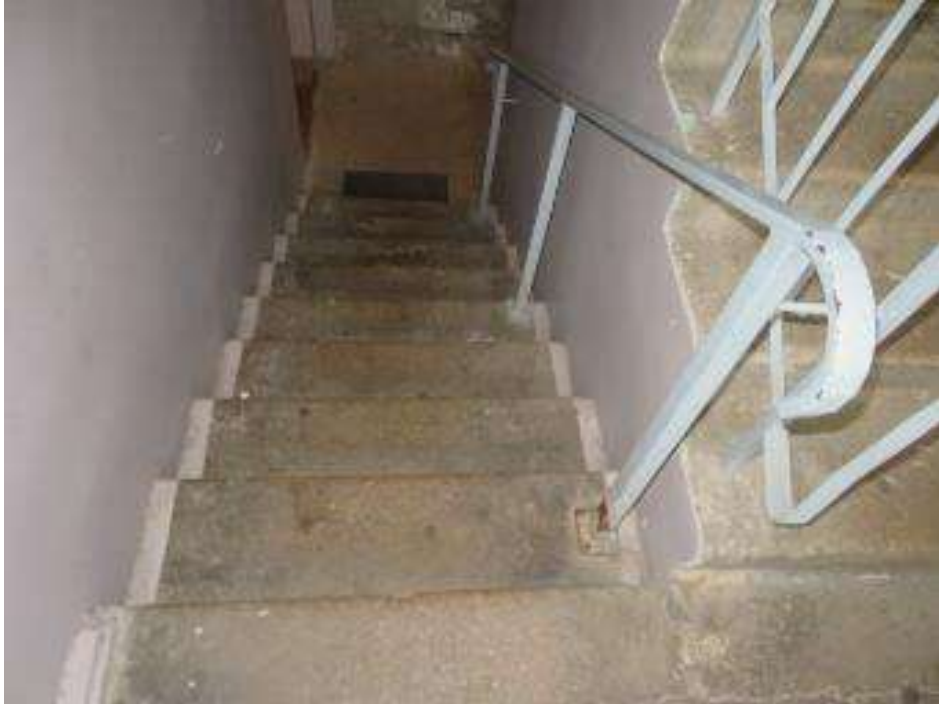
**Apsekojamais dzīvoklis baltā silikāta ķieģeļa mūra (2. stāvs) daudzdzīvokļu dzīvojamā ēkā.**

**Apsekojamā būvē, t.sk. dzīvoklī Nr.14 nav veikti nekādi atjaunošanas darbi, energoefektīva ēka (dzīvoklis)- baltais silikāta ķieģelis mitruma uzsūcošs.**

**Apsekojamais dzīvoklis neatbilstoši ekspluatēts un apsaimniekots- nolietojies.**

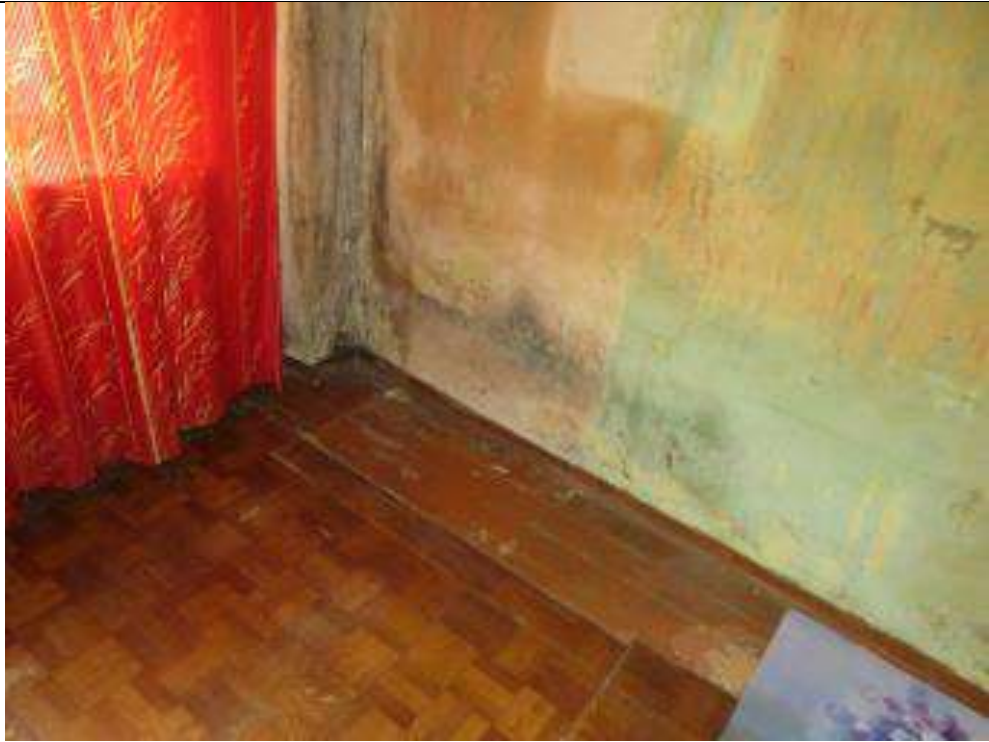
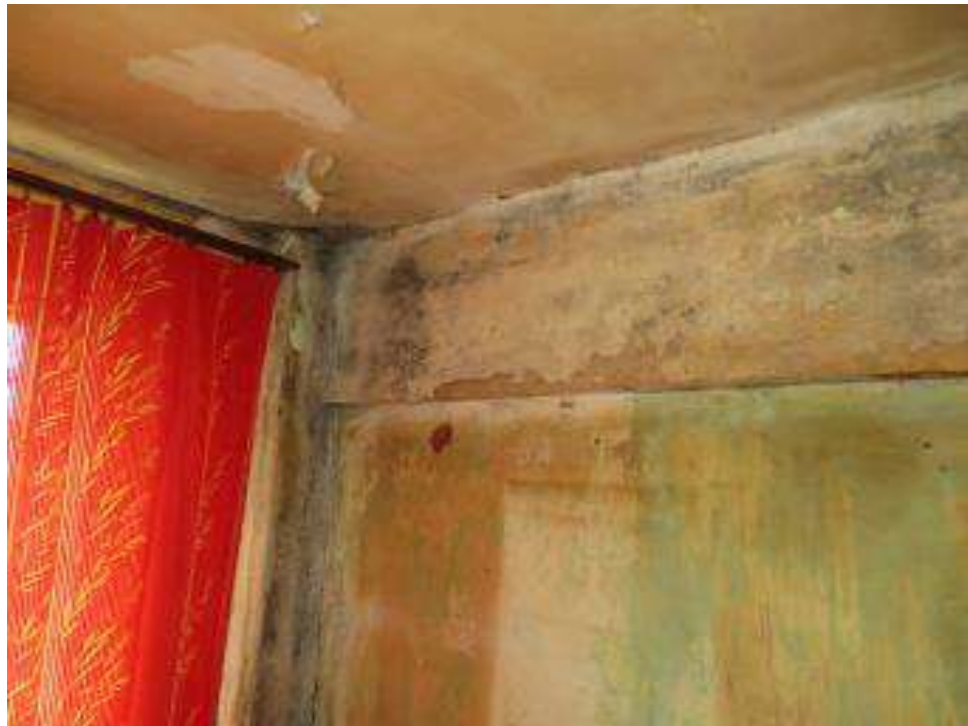
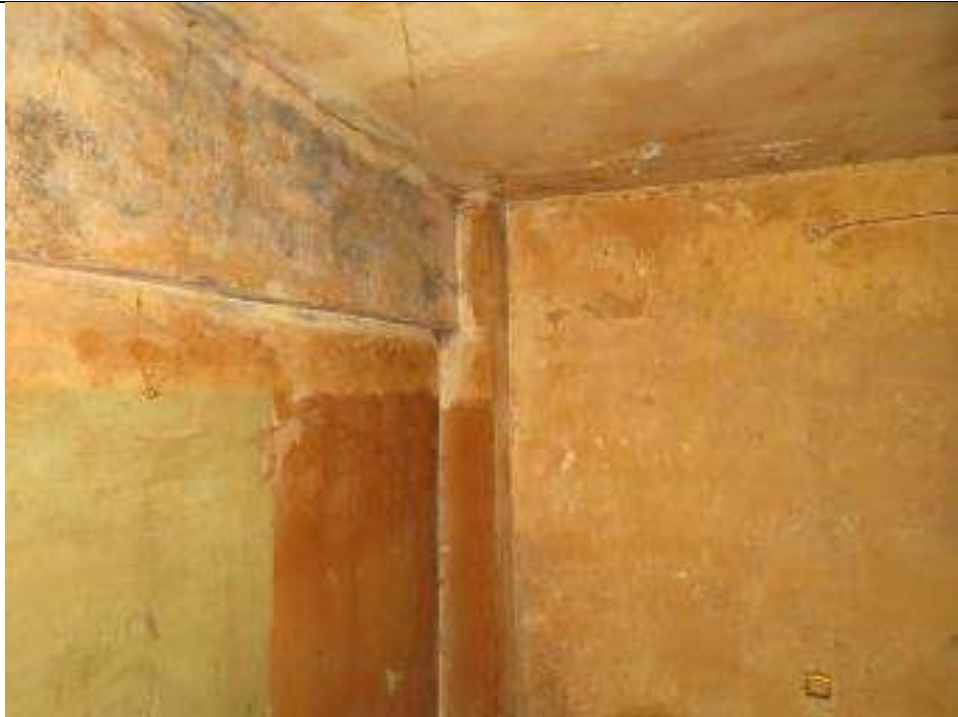
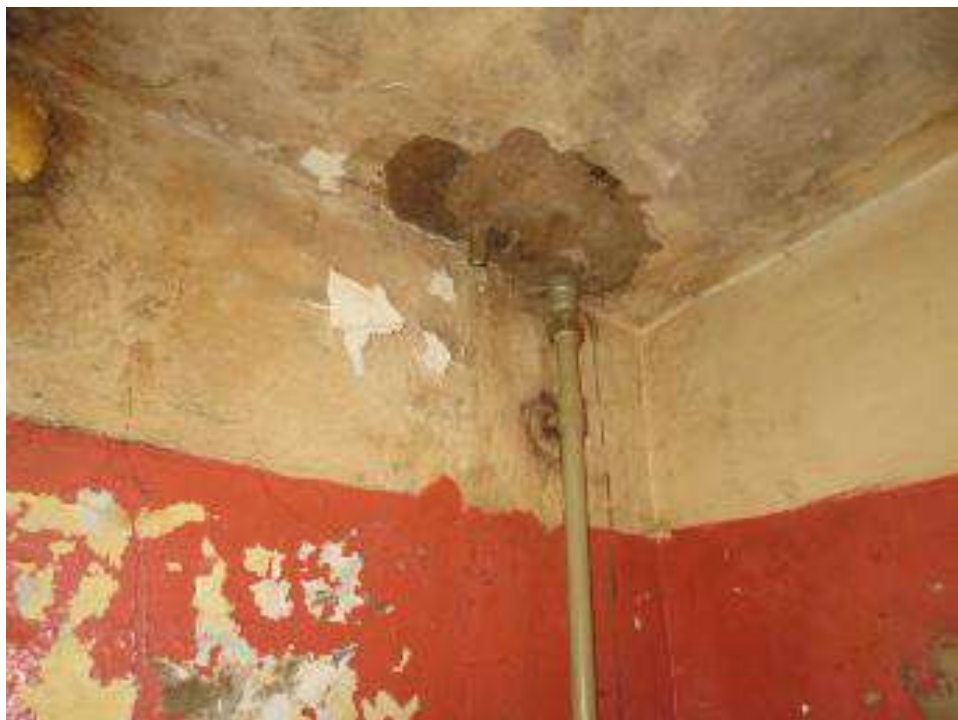
- 1. Dzīvoklī apdare praktiski nolietojusies, sienas ar pelējumu (baltais silikāta ķieģelis):**

**Netiek ievērotas Eiropas Parlamenta un Padomes 2011.gada 9.marta regulas (ES) Nr.305/2011, ar ko nosaka saskaņotus būvizstrādājumu tirdzniecības nosacījumus un atceļ Padomes Direktīvu 89/106/EEK (turpmāk – Regula), I pielikumā noteikts, ka būvēm kopumā un to atsevišķām daļām jāatbilst to paredzētajiem mērķiem, jo īpaši ņemot vērā visā būves ekspluatācijas ciklā iesaistīto personu veselības aizsardzību un drošību. Saskaņā ar minētajā pielikumā ietverto un Būvniecības likuma 9.panta noteikto, visā ekonomiski pamatotā ekspluatācijas laikā būvei un tās elementiem jāatbilst šādām būtiskām pamatprasībām: 1) mehāniskā stiprība un stabilitāte; 2)**

**Sienas/griesti nolietojušies- pelējums.**

**Lai arī dzīvoklī centralizēta Liepājas valstspilsētas apkure, tomēr sienas ar pelējumu, visa ēka energoneefektīva- baltais silikāta ķieģelis mitrumu uzsūcošs, caursalstošs.**

Dzīvoklī jāveic pilna apdares atjaunošana, ieskaitot grīdas segumu.

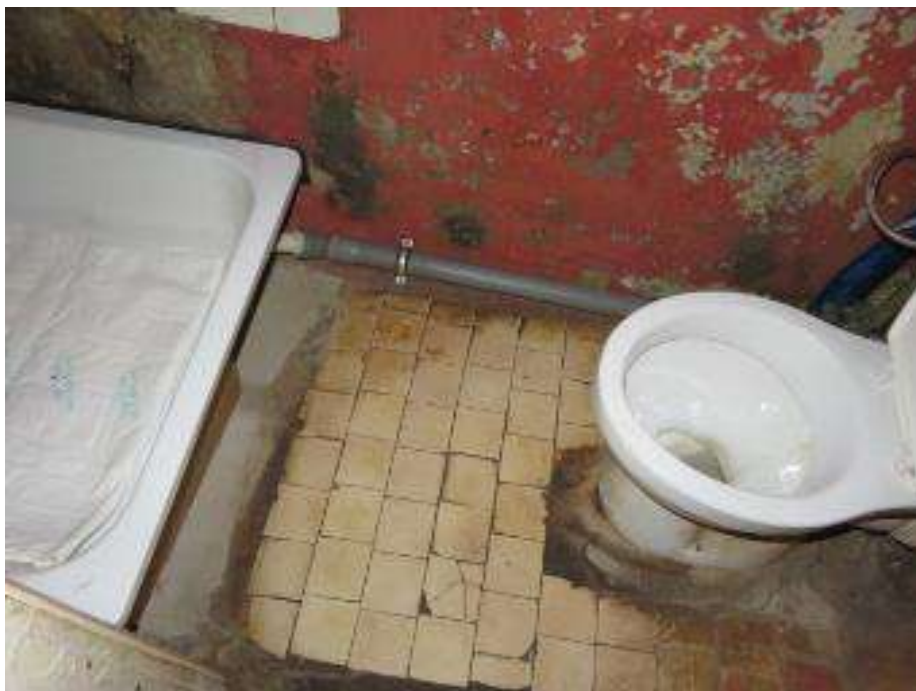
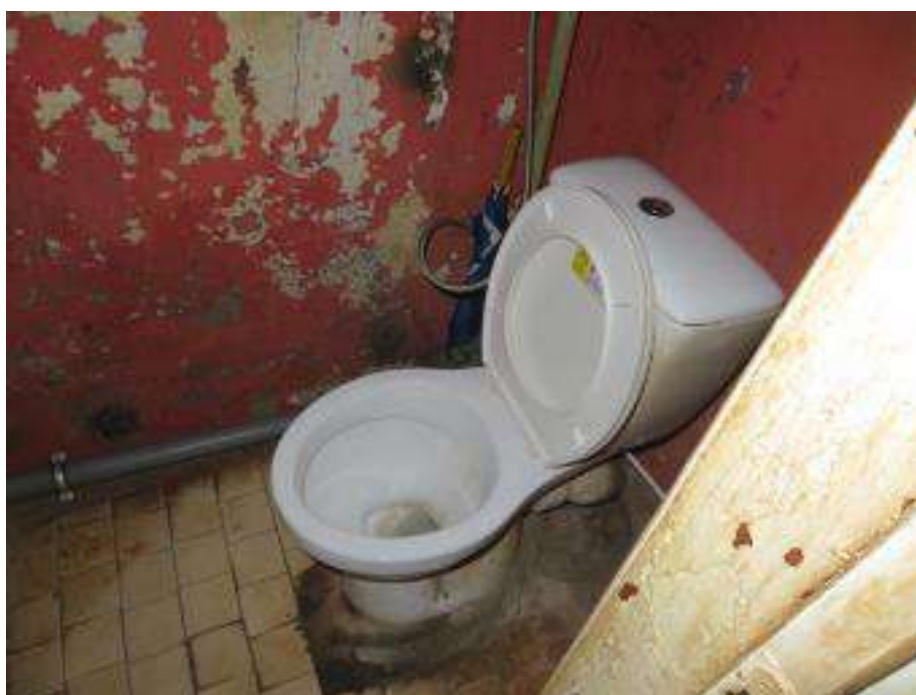
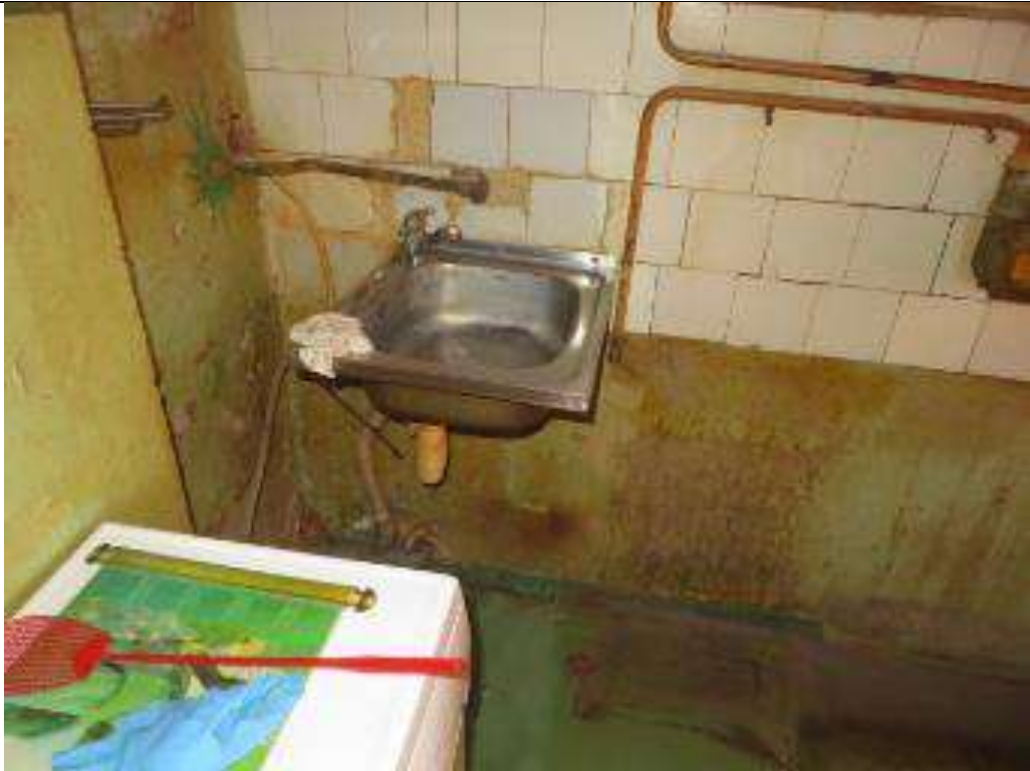
2. Dzīvoklī esošā dušas vanniņa un WC ļoti šaurā telpā, esošie kanalizācijas un ūdens stāvvadi/ pieslēgumi pārbūvēti:

**Netiek ievērotas LVS 412:2005 "Mājoklis. Dzīvojamo māju labiekārtojuma nolietojuma un atbilstības apdzīvošanai noteikšana" prasības.**

**Esošā dušas un WC telpa ļoti šaura, neērta. No būvniecības sākuma izbūvētie kanalizācijas un ūdensvada stāvvadi nesankcionēti pārbūvēti.**

Jāatjauno komunikāciju pieslēgumi iepriekšējā stāvoklī.

Lai dzīvoklī veiktu atjaunošanas darbus, jāizstrādā pārbūves/atjaunošanas projekts, t.sk. jāatjauno komunikāciju pieslēgumi. Jāizbūvē durvis, jāmaina logi.

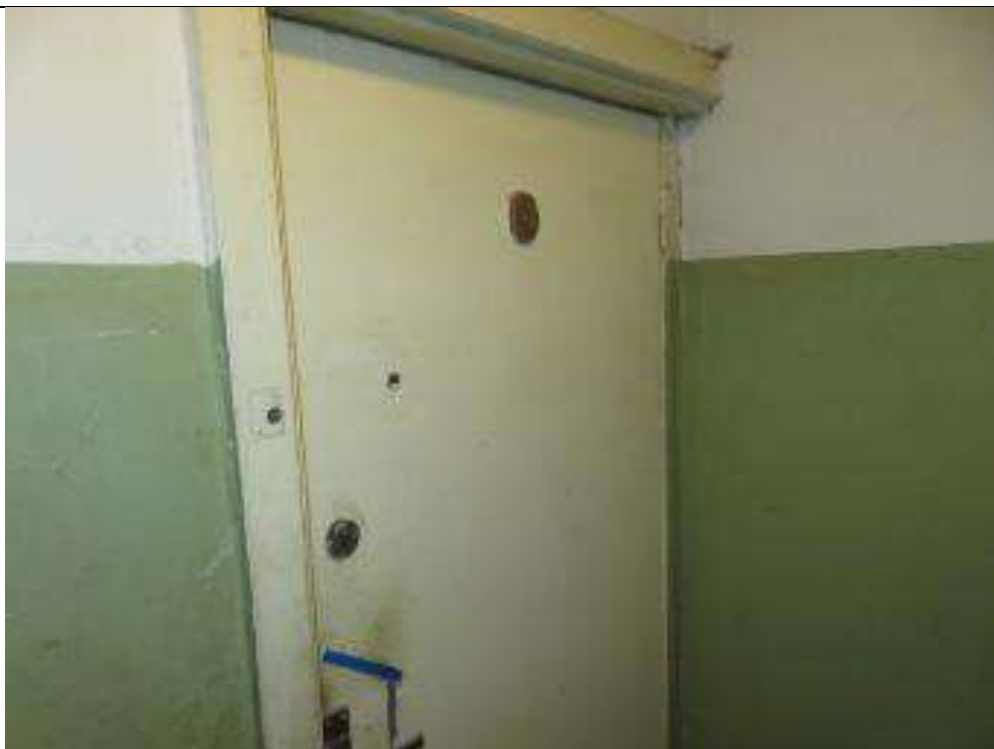
- 4. Esošās durvis dzīvoklī nolietojušās- "ķīniešu skārda", iekšējās durvis nolietojušās:**

**Netiek ievērotas LVS 412:2005 "Mājoklis. Dzīvojamo māju labiekārtojuma nolietojuma un atbilstības apdzīvošanai noteikšana" prasības.**

**Ieejas durvis, nolietojušās, starpdurvis nolietojušās, logi koka.**

Dzīvoklī pilnībā jāmaina esošās durvis.

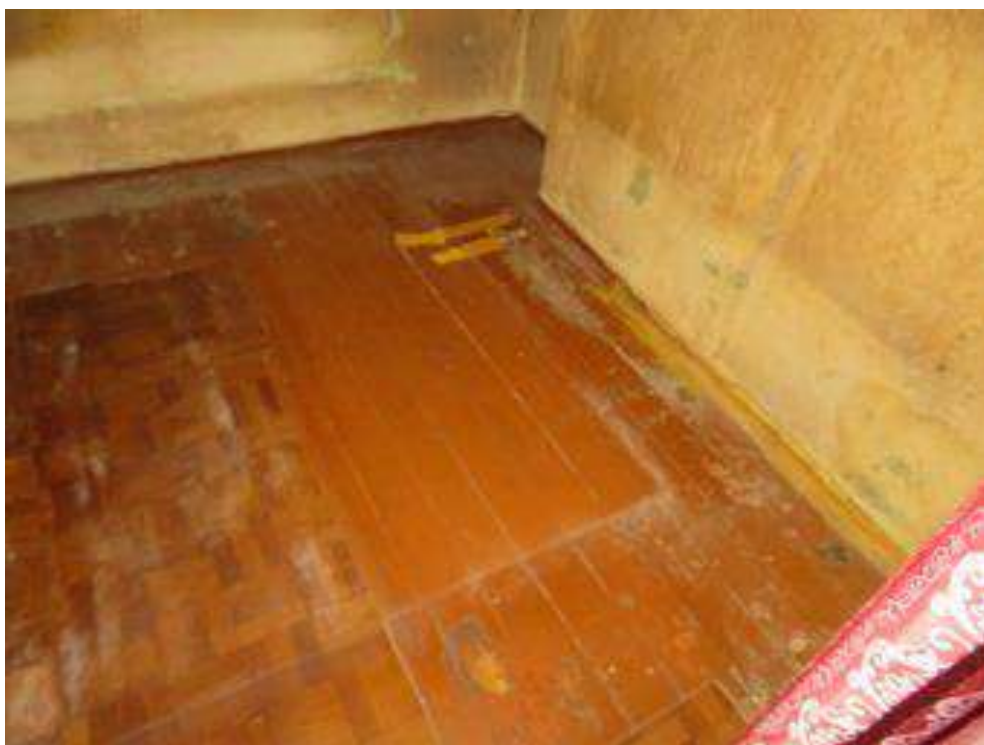
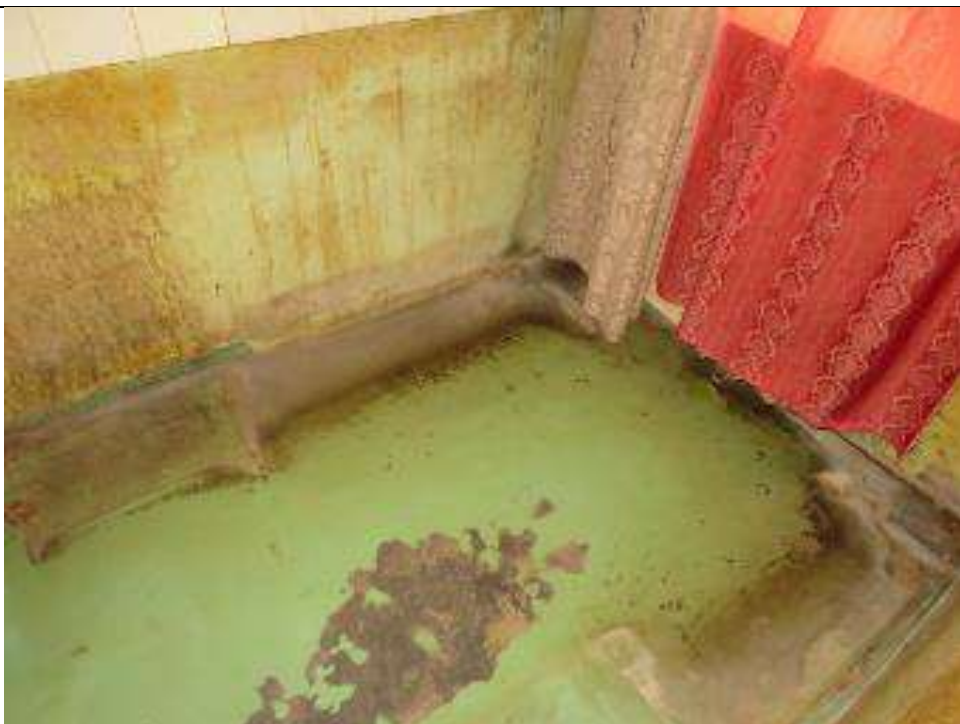
**5. Dzīvoklī esošās grīdas nolietotājušās- sen nekrāsotas.**

**Netiek ievērotas LVS 412:2005 "Mājoklis. Dzīvojamo māju labiekārtojuma nolietojuma un atbilstības apdzīvošanai noteikšana" prasības.**

**Dzīvoklī esošā koka grīda nolietojusies.**
