APSEKOŠANAS AKTS DZĪVOKLIM,

CIETOKŠNA IELĀ 3/5-8, LIEPĀJĀ.

BŪVES APSEKOŠANAS ATZINUMS¹

par dzīvokļa daudzdzīvokļu dzīvojamā ēkā Cietokšņa ielā 3/5-8 Liepājā
labiekārtojumu, tā atbilstību apdzīvošanai

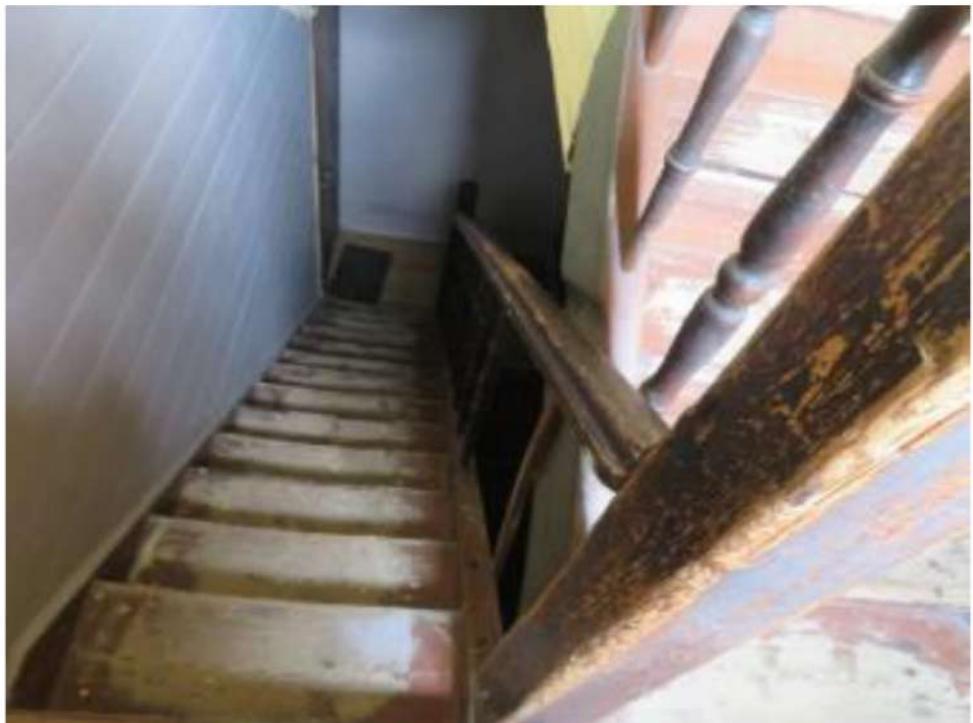
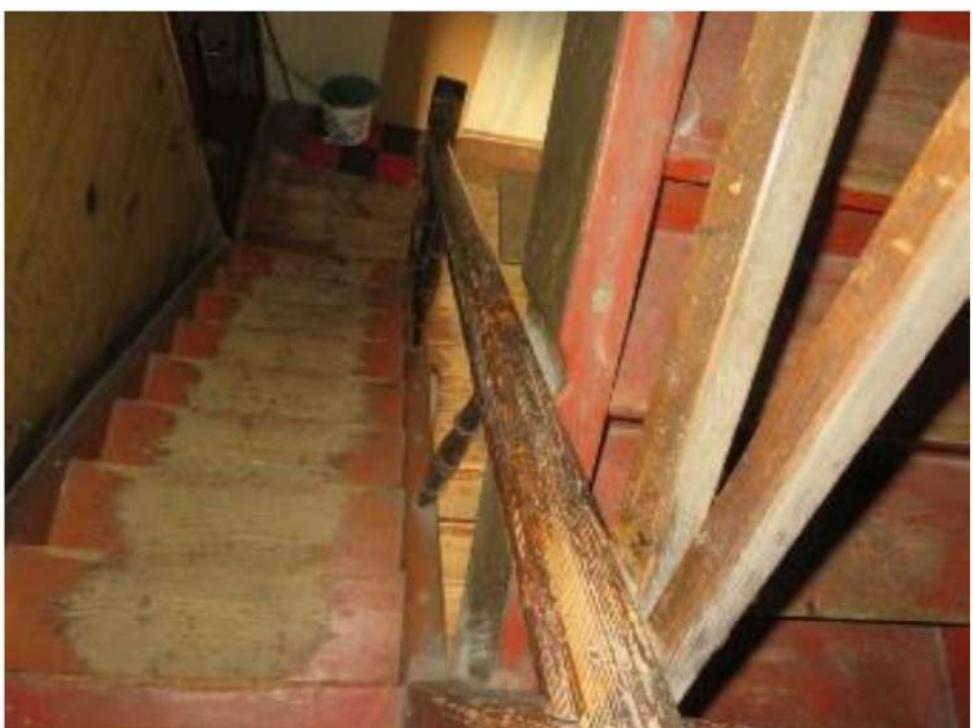
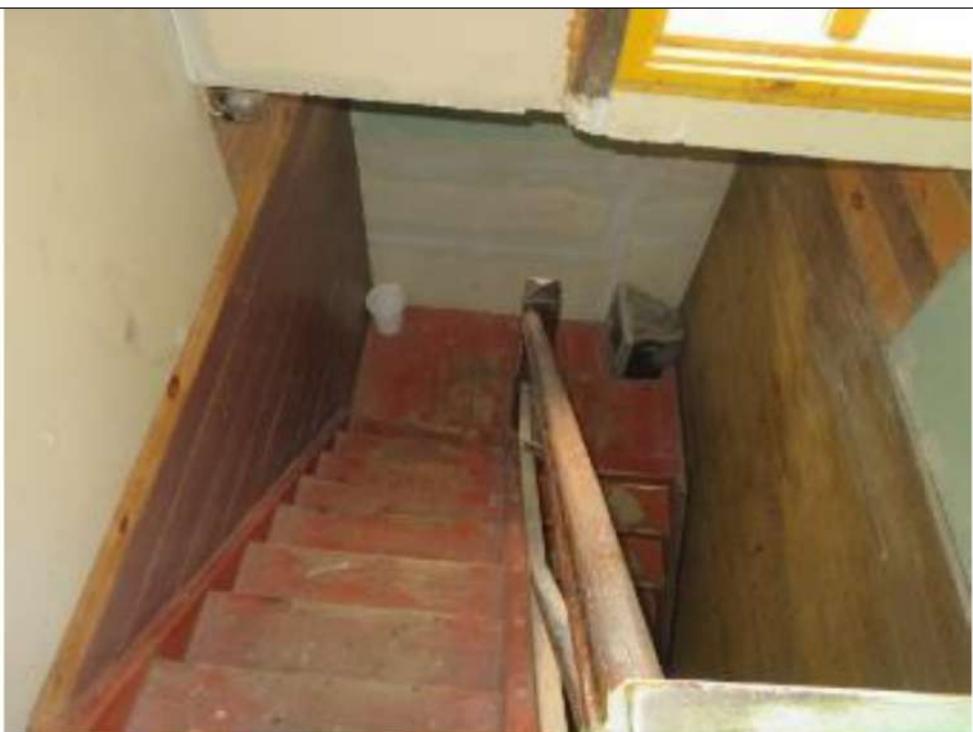
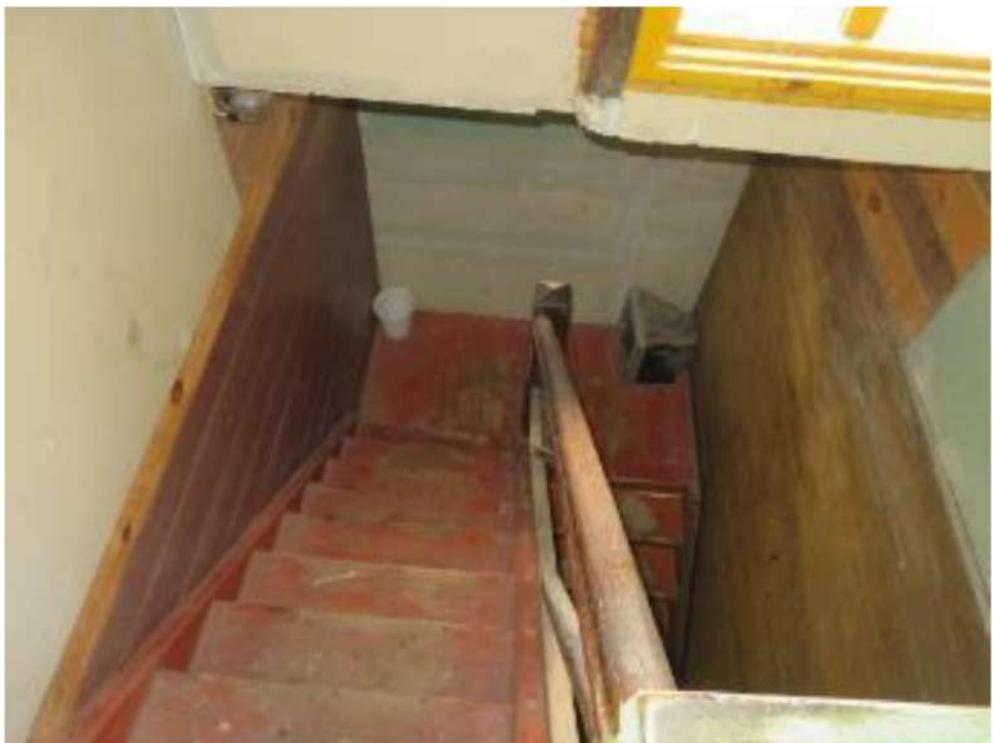
**Apsekojamais dzīvoklis koka karkasa daudzdzīvokļu dzīvojamā ēkā.
Apsekojamais dzīvoklis mansardā, kāpnes stāvas, šauras:**

Apsekojamais dzīvoklis neatbilstoši ekspluatēts un apsaimniekots- nolietojies.

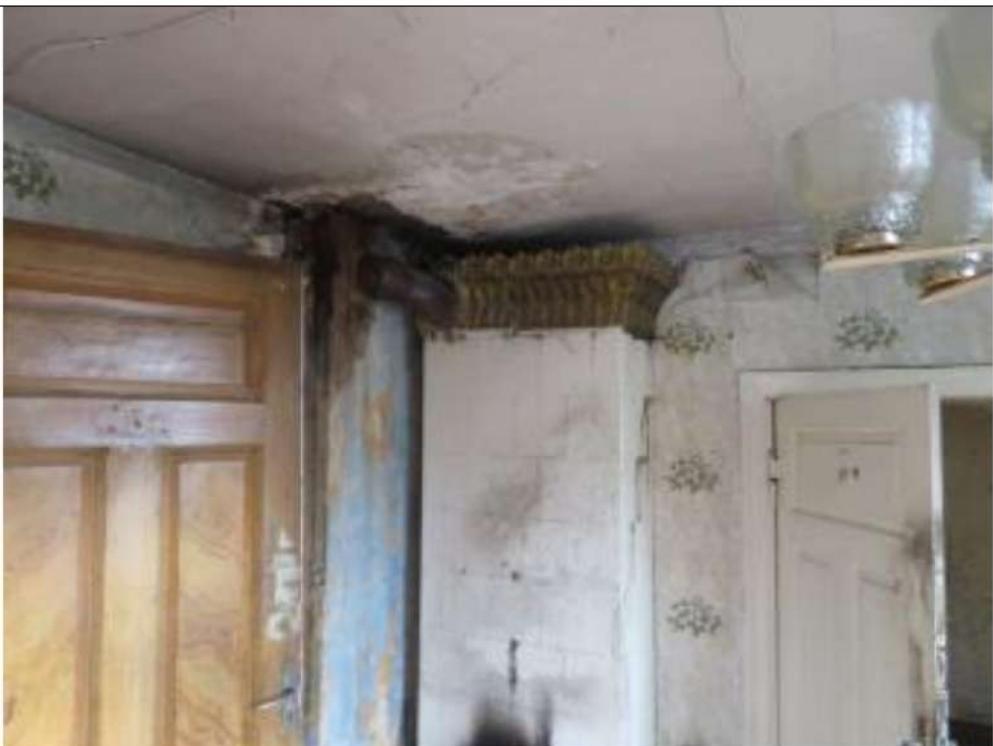
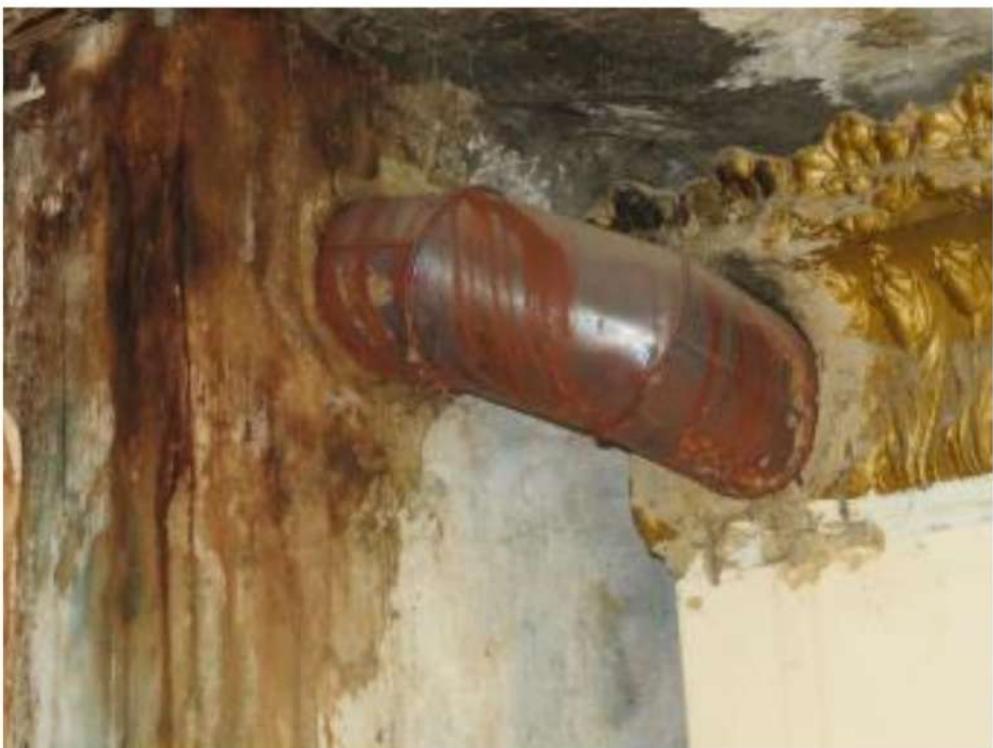
- 1. Dzīvoklī esošā krāsns ar nehermētiskām durvīm, izbirušām šuvēm starp podiņiem, ugunsnedrošas apkurināšanas iespējas, dūmeja līdz dūmvadam skārda, nehermētiska:**

Netiek ievērotas LBN 201-15 "Būvju ugunsdrošība," no 30.06.2015. normas.

Dzīvoklī esošā apkures sistēma ugunsnedroša. Uz apskates momentu nav iespējams dzīvokli Nr. 8, Cietokšņa ielā 3/5 apkurināt.

Dzīvoklī nav ugunsdroša apkure (uz apsekošanas momentu).

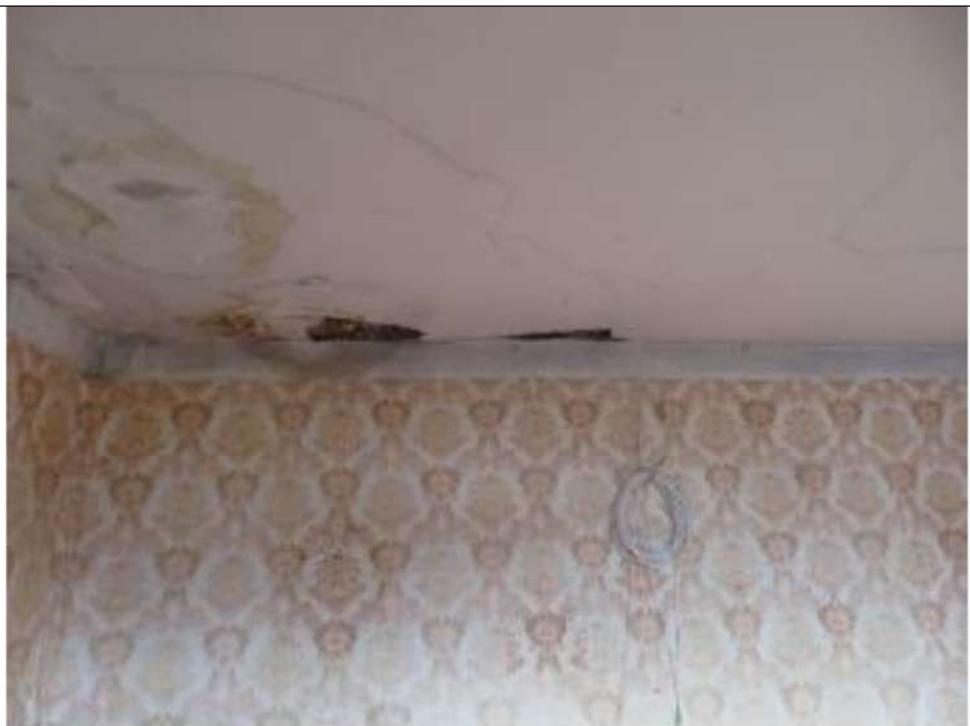
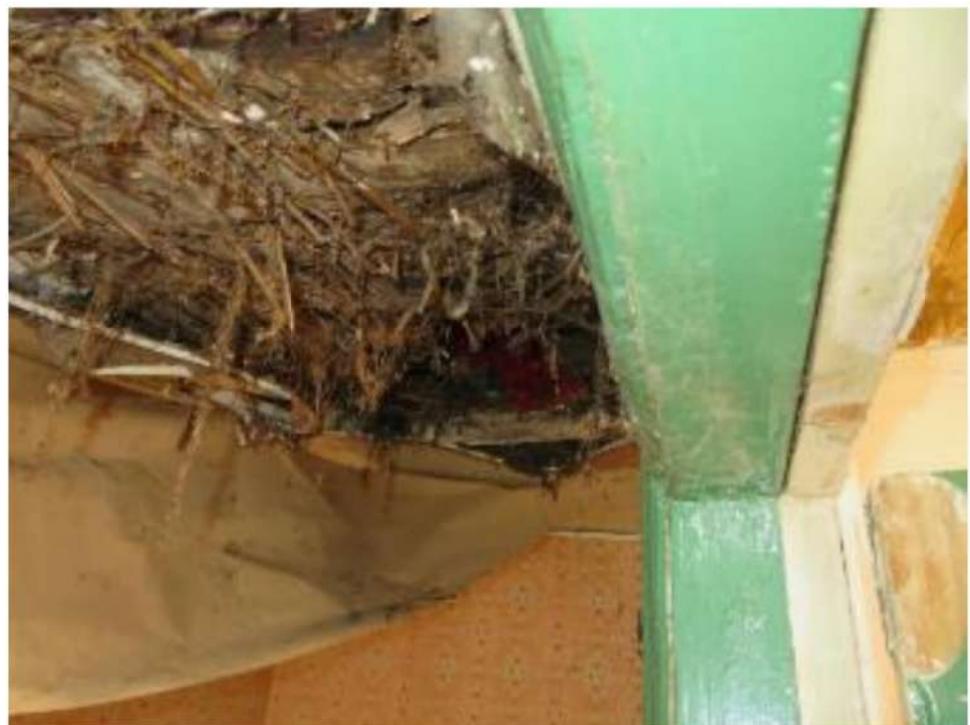
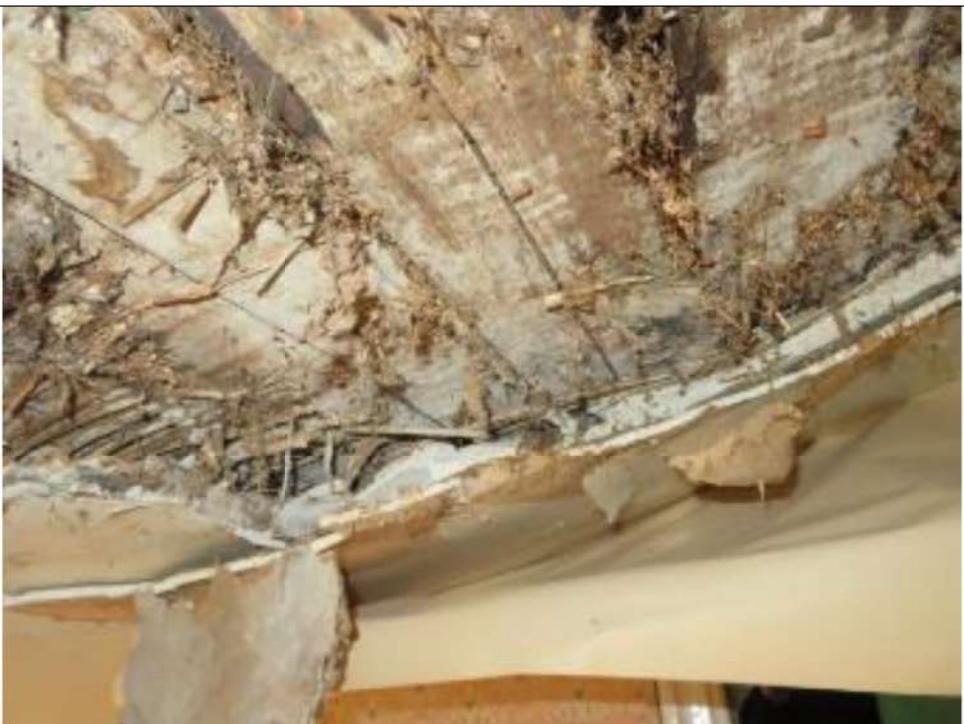
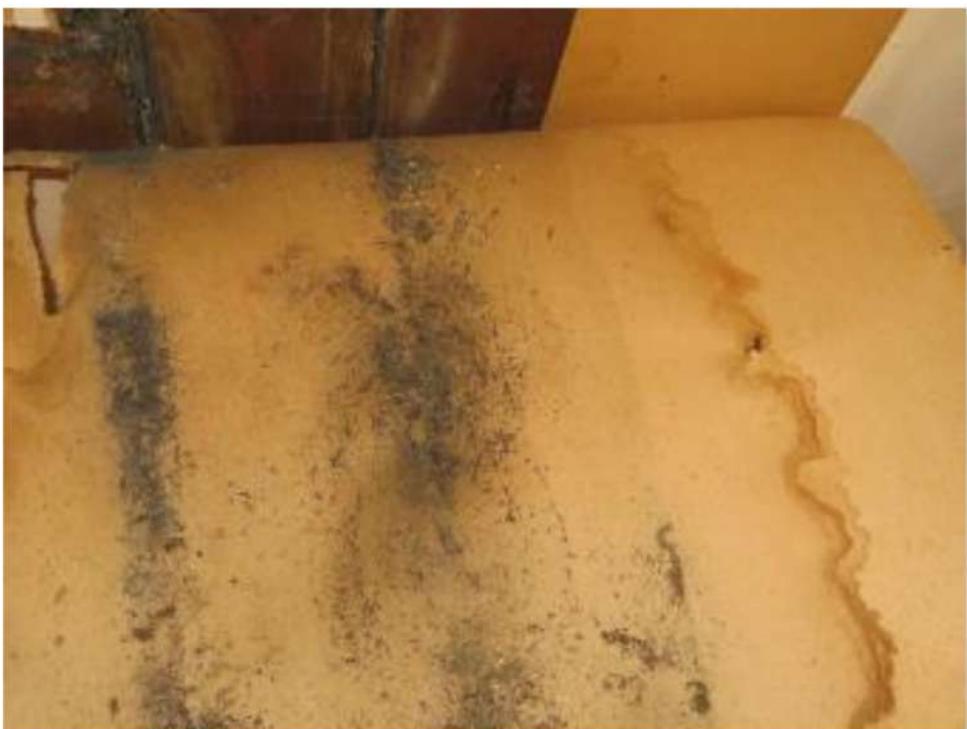
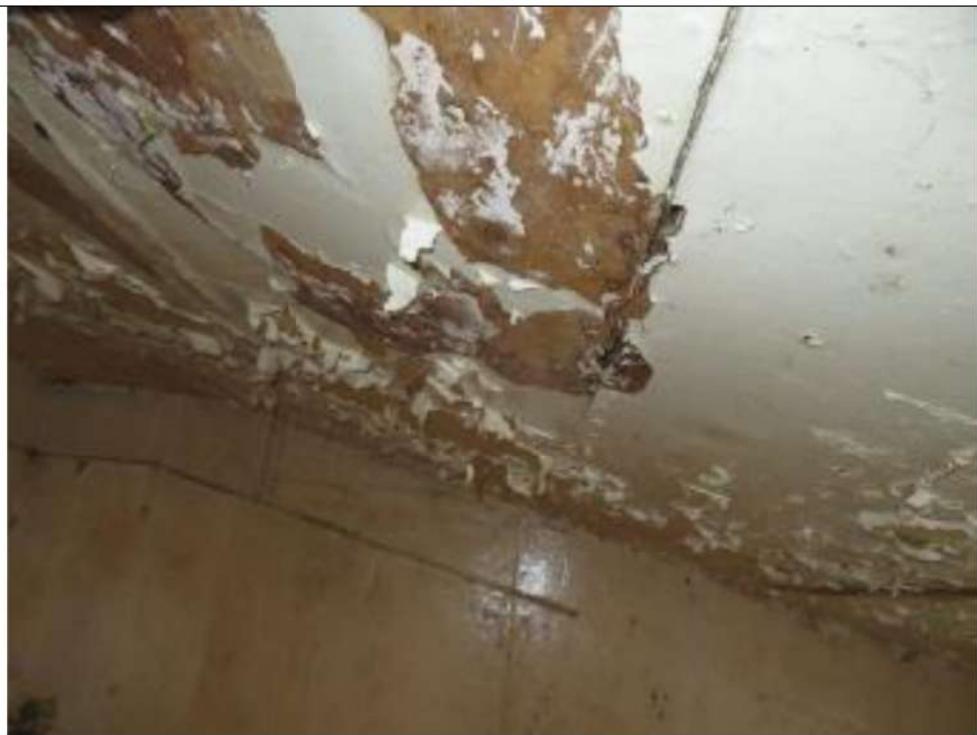
- 2. Dzīvoklī apdare praktiski pilnībā nolietojusies, esošā griestu, sienu apdare atlobījusies/ saplaisājis apmetums, pelējums, griestu pārsegums ielūzis:**

Netiek ievērotas Eiropas Parlamenta un Padomes 2011.gada 9.marta regulas (ES) Nr.305/2011, ar ko nosaka saskaņotus būvizstrādājumu tirdzniecības nosacījumus un atceļ Padomes Direktīvu 89/106/EEK (turpmāk – Regula), I pielikumā noteikts, ka būvēm kopumā un to atsevišķām daļām jāatbilst to paredzētajiem mērķiem, jo īpaši ņemot vērā visā būves ekspluatācijas ciklā iesaistīto personu veselības aizsardzību un drošību. Saskaņā ar minētajā pielikumā ietverto un Būvniecības likuma 9.panta noteikto, visā ekonomiski pamatotā ekspluatācijas laikā būvei un tās elementiem jāatbilst šādām būtiskām pamatprasībām: 1) mehāniskā stiprība un stabilitāte; 2) ugunsdrošība; 3) **higiēna, nekaitīgums un vides aizsardzība**; 4) lietošanas drošība un vides pieejamība; 5) akustika (aizsardzība pret trokšņiem); 6) energoefektivitāte; 7) ilgtspējīga dabas resursu izmantošana.

Tapetes daļēji noplēstas, sienas/griesti ar pelējumu, pārsegums daļēji ielūzis.

Dzīvoklī jāveic pilna apdares atjaunošana, ieskaitot grīdas segumu.

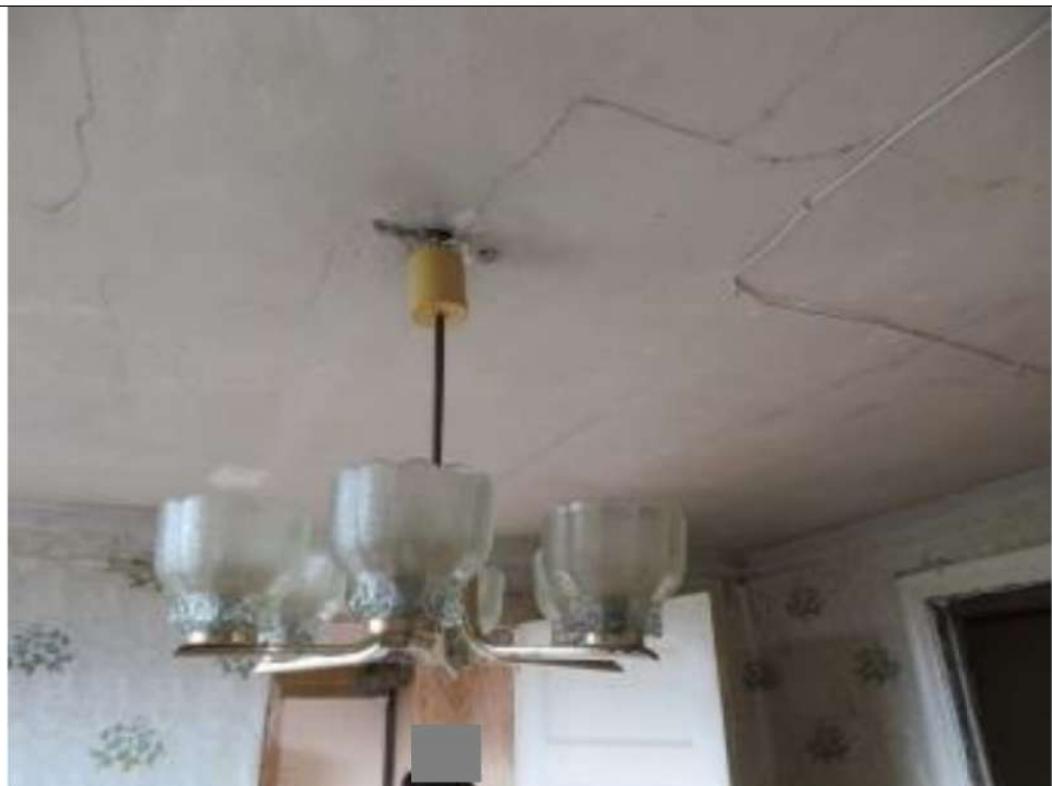
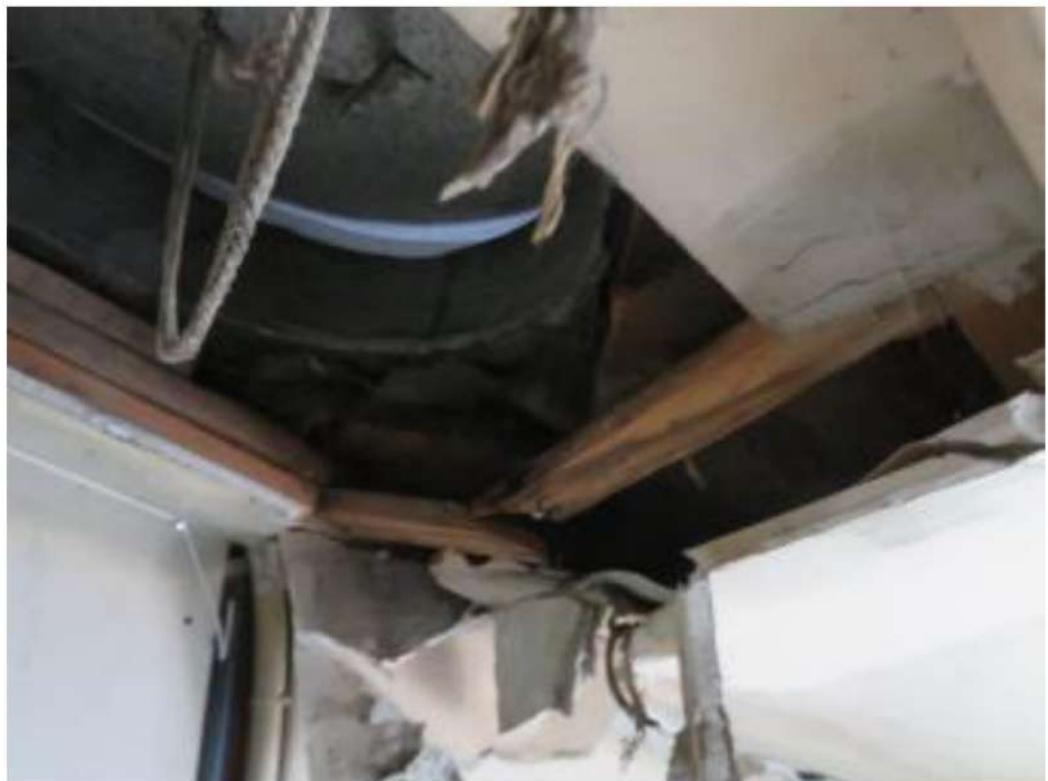
4. Dzīvoklī esošā elektroinstalācija no padomju laikiem, kabeļi haotiski nolietojušies.

Netiek ievērotas LBN 201-15 "Būvju ugunsdrošība," no 30.06.2015. normas.

Dzīvoklī esošā elektroinstalācija pilnībā nolietojusies.

Dzīvoklī jāveic pilna elektroinstalācijas atjaunošana.

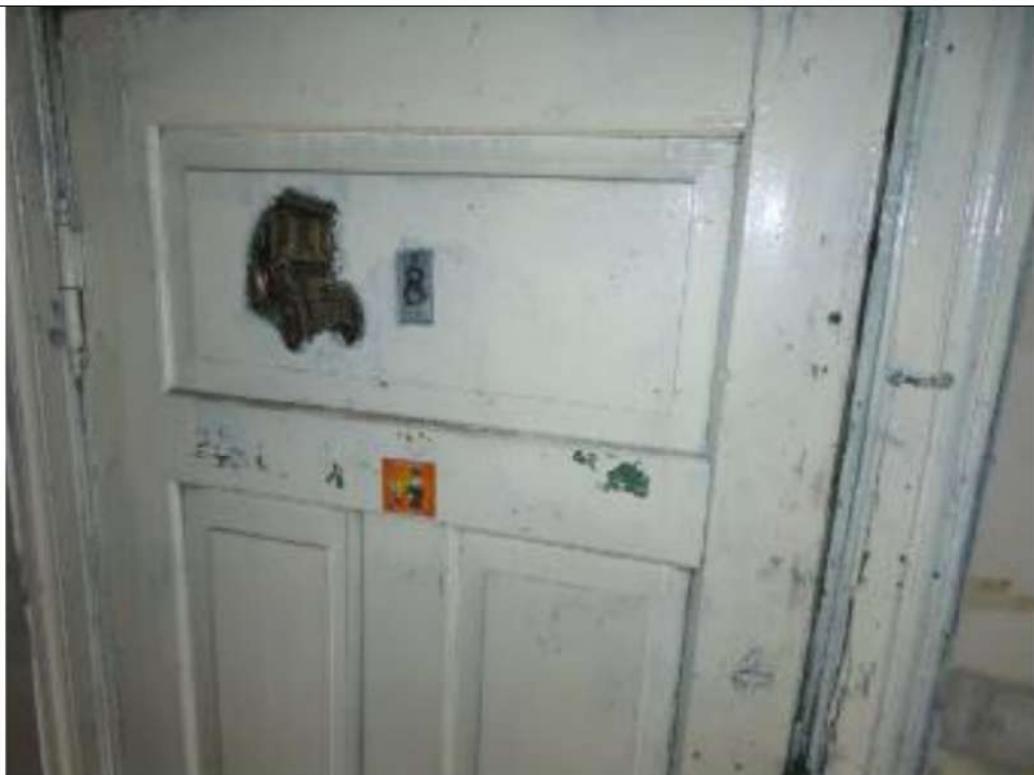
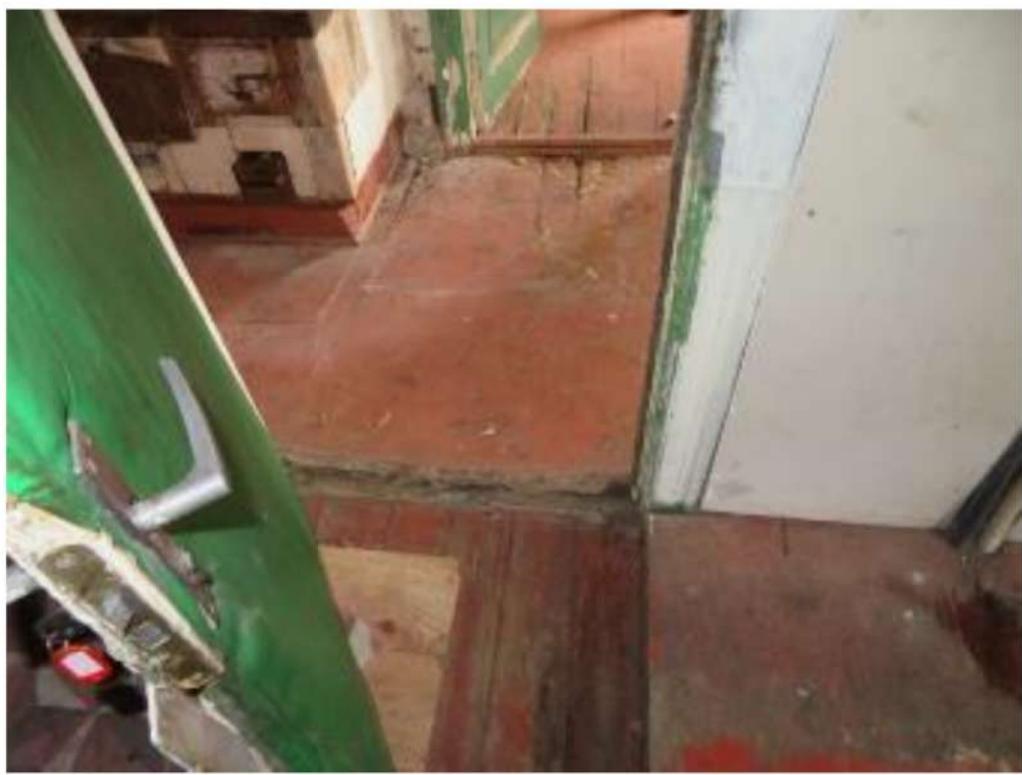
5. Esošās durvis dzīvoklī savulaik vairākas reizes uzlauztas, nolietojušās:

Netiek ievērotas LVS 412:2005 "Mājoklis. Dzīvojamā māju labiekārtojuma nolietojuma un atbilstības apdzīvošanai noteikšana" prasības.

Ieejas durvis, savulaik vairākkārt uzlauztas, nolietojušās.

Dzīvoklī pilnībā jāmaina esošās durvis.

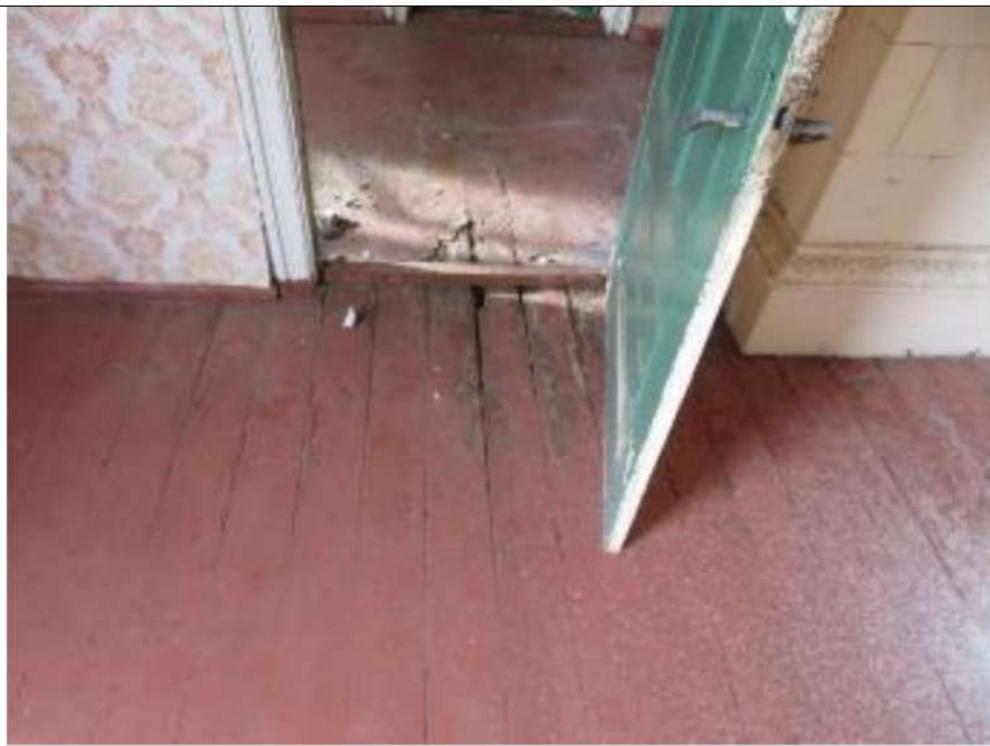
- 6. Dzīvoklī esošās grīdas ar vairākiem segumiem, sen nekrāsotas, ar trupes bojājumiem, pelējums:**

Netiek ievērotas LVS 412:2005 "Mājoklis. Dzīvojamā māju labiekārtojuma nolietojuma un atbilstības apdzīvošanai noteikšana" prasības.

Dzīvoklī esošā koka grīda ar seguma „ielāpiem,” grīdas ar trupes bojājumiem.
