**APSEKOŠANAS AKTS DZĪVOKLIM,**

**EMĪLIJAS IELĀ 10-1, LIEPĀJĀ.**

**Liepāja, 2024.gada 06. novembrī.**

**par dzīvokļa daudzdzīvokļu dzīvojamā ēkā Emīlijas ielā 10-1 Liepājā  
labiekārtojumu, tā atbilstību apdzīvošanai**

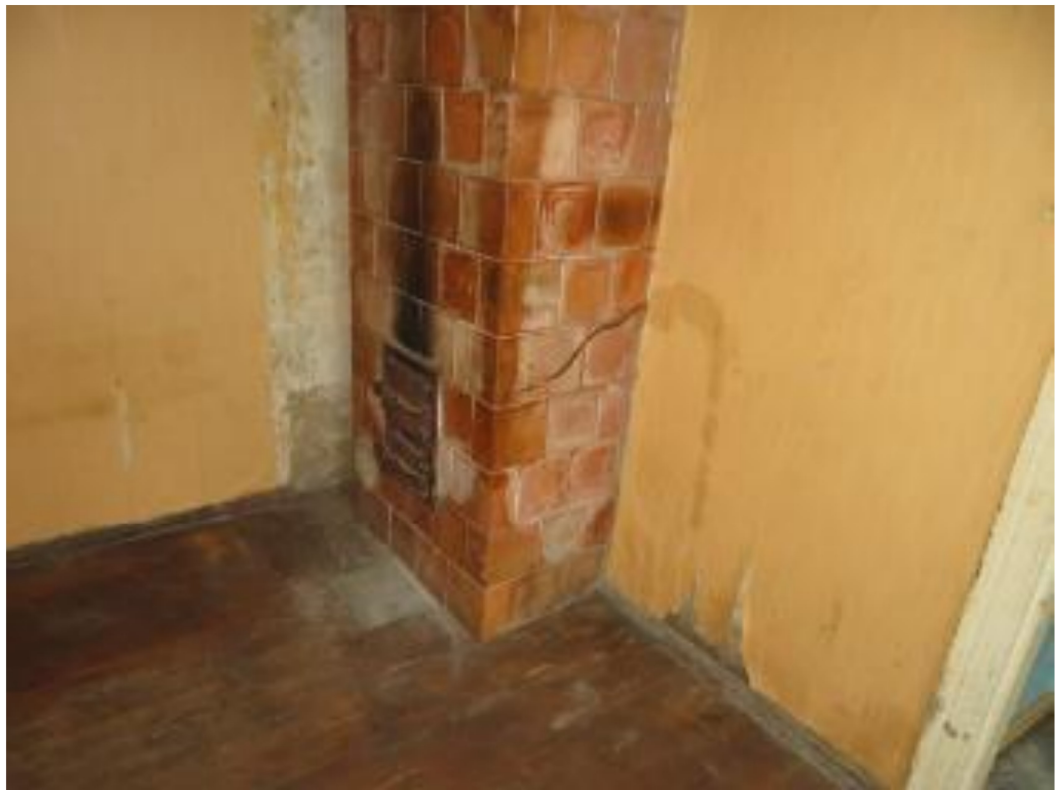
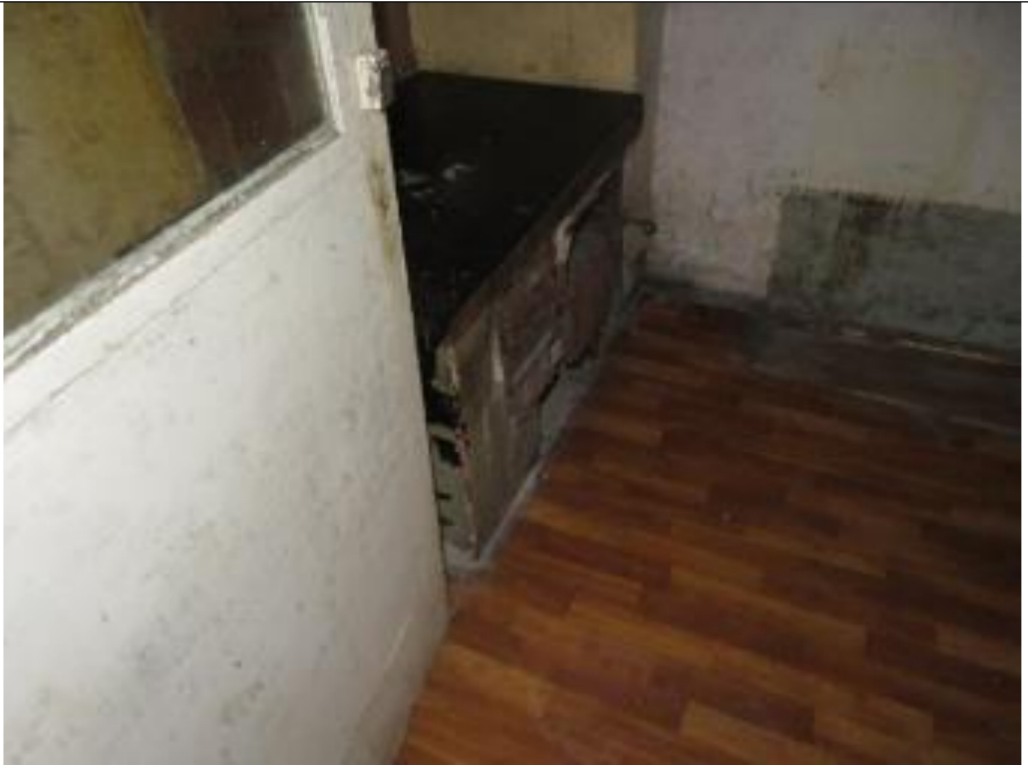
- 1. Dzīvoklī esošā plīts ar nehermētiskām durvīm, krāsns ar izbīrušām podiņu šuvēm, nehermētiskām durvīm- ugunsnedrošas apkurināšanas iespējas:**

**Netiek ievērotas LBN 201-15 "Būvju ugunsdrošība," no 30.06.2015. normas.**

Dzīvoklī esošā apkures sistēma ugunsnedroša.

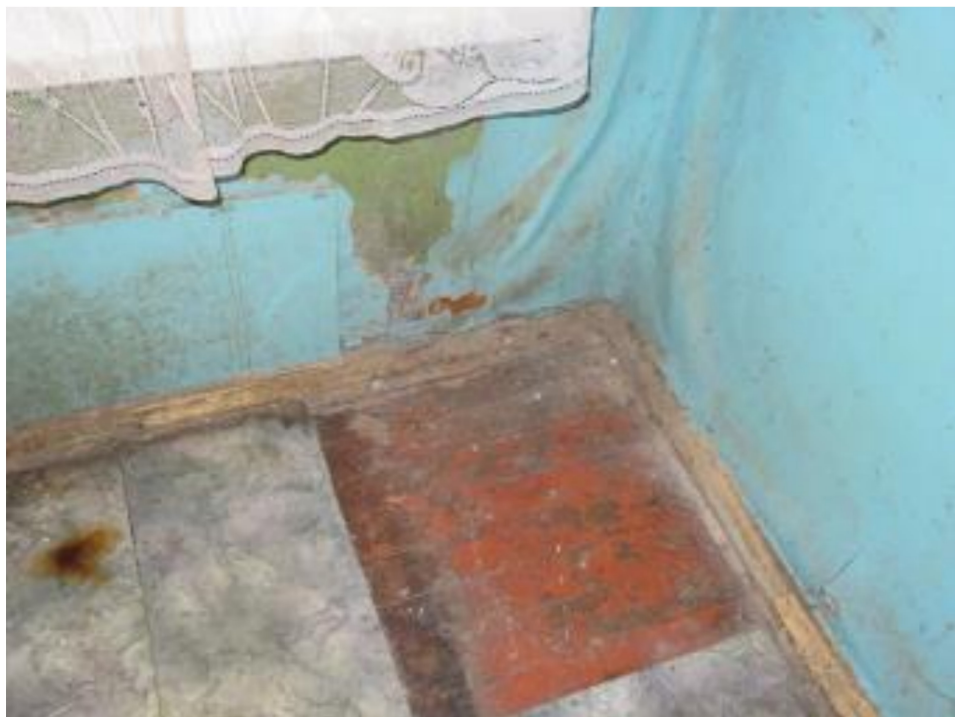
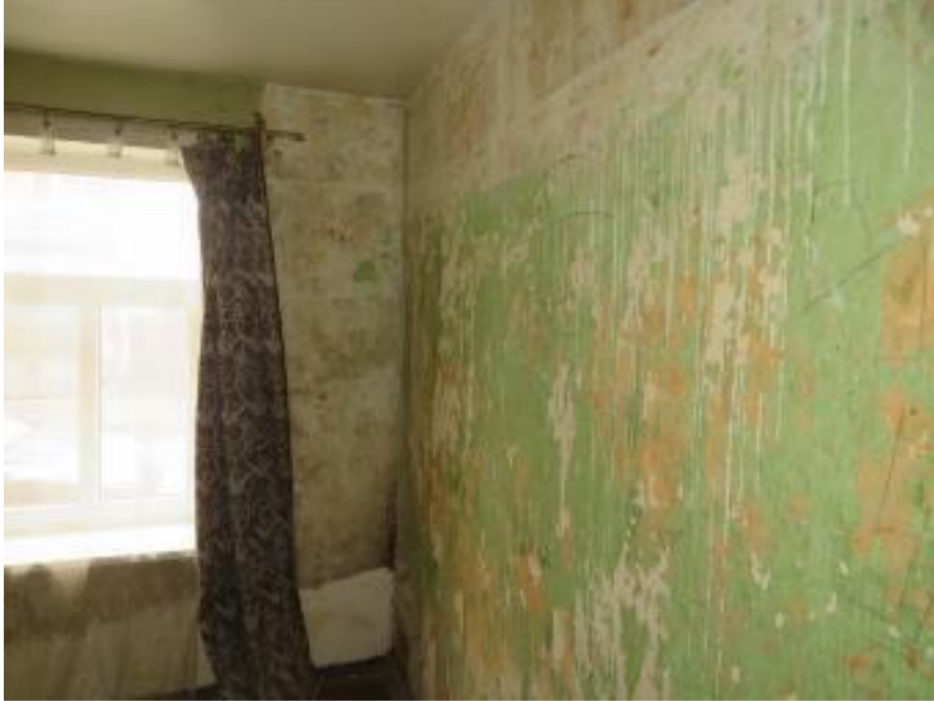
**2. Dzīvoklī apdare praktiski nolietojusies:**

Netiek ievērotas Eiropas Parlamenta un Padomes 2011.gada 9.marta regulas (ES) Nr.305/2011, ar ko nosaka saskaņotus būvizstrādājumu tirdzniecības nosacījumus un atceļ Padomes Direktīvu 89/106/EEK (turpmāk – Regula), I pielikumā noteikts, ka būvēm kopumā un to atsevišķām daļām jāatbilst to paredzētajiem mērķiem, jo īpaši ņemot vērā visā būves ekspluatācijas ciklā iesaistīto personu veselības aizsardzību un drošību. Saskaņā ar minētajā pielikumā ietvertu un Būvniecības likuma 9.panta noteikto, visā ekonomiski pamatotā ekspluatācijas laikā būvei un tās elementiem jāatbilst šādām būtiskām pamatprasībām: 1) mehāniskā stiprība un stabilitāte; 2) ugunsdrošība; 3) **higiēna, nekaitīgums un vides aizsardzība**; 4) lietošanas drošība un vides pieejamība; 5) akustika (aizsardzība pret trokšņiem); 6) energoefektivitāte; 7) ilgtspējīga dabas resursu izmantošana.

Sienas/griesti nolietojušies.

Dzīvoklī jāveic pilna apdares atjaunošana, ieskaitot grīdas segumu.

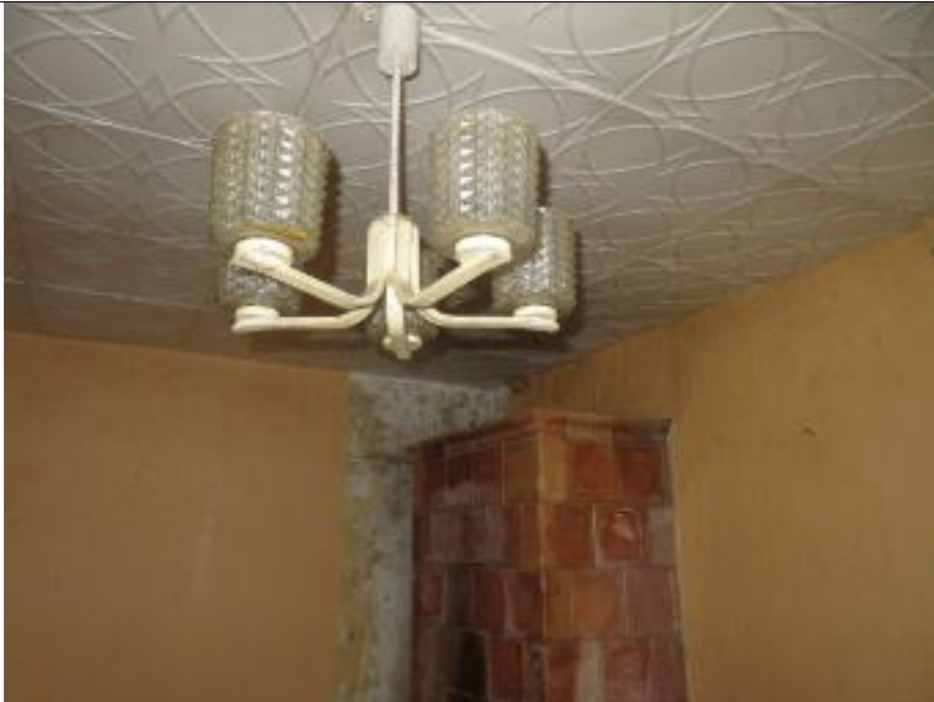
4. Dzīvoklī esošā elektroinstalācija no padomju laikiem, kabeļi haotiski nolietojušies.

**Netiek ievērotas LBN 201-15 "Būvju ugunsdrošība," no 30.06.2015. normas.**

Dzīvoklī esošā elektroinstalācija pilnībā nolietojusies.

Dzīvoklī jāveic pilna elektroinstalācijas atjaunošana.

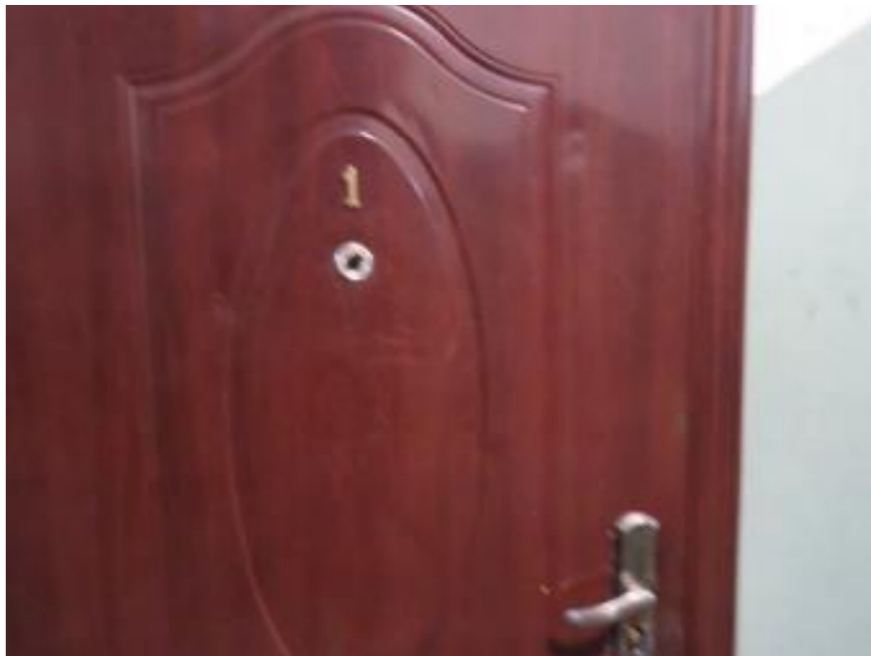
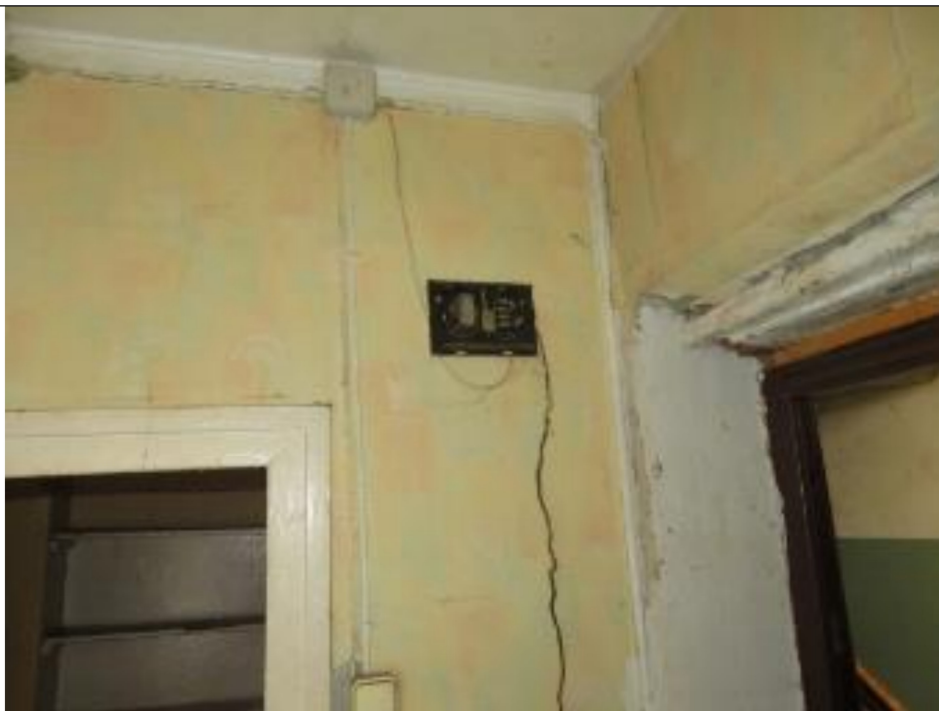
- 5. Esošās durvis dzīvoklī nolietotojušās- “ķīniešu skārda”, iekšējās durvis daļēji salauztas:**

**Netiek ievērotas LVS 412:2005 "Mājoklis. Dzīvojamo māju labiekārtojuma nolietojuma un atbilstības apdzīvošanai noteikšana" prasības.**

Ieejas un starpdurvis durvis, nolietojušās.

Dzīvoklī pilnībā jāmaina esošās durvis.

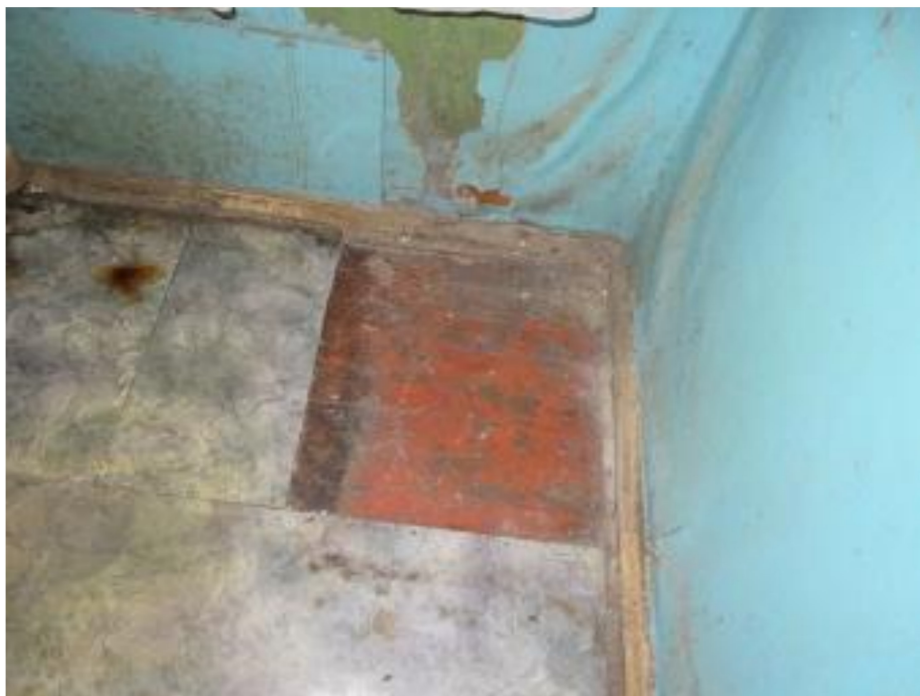
**6. Dzīvoklī esošās grīdas nolietojušās.**

**Netiek ievērotas LVS 412:2005 "Mājoklis. Dzīvojamo māju labiekārtojuma nolietojuma un atbilstības apdzīvošanai noteikšana" prasības.**

Dzīvoklī esošā koka grīda nolietojusies.
