**APSEKOŠANAS AKTS DZĪVOKLIM,**

**K.UKSTIŅA IELĀ 56-2, LIEPĀJĀ.**

**Liepāja, 2024.gada 06. novembrī.**

**Būve: dzīvoklis daudzdzīvokļu dzīvojamā ēkā, K.Ukstiņa ielā 56-2, Liepājā,  
17000370169001002**

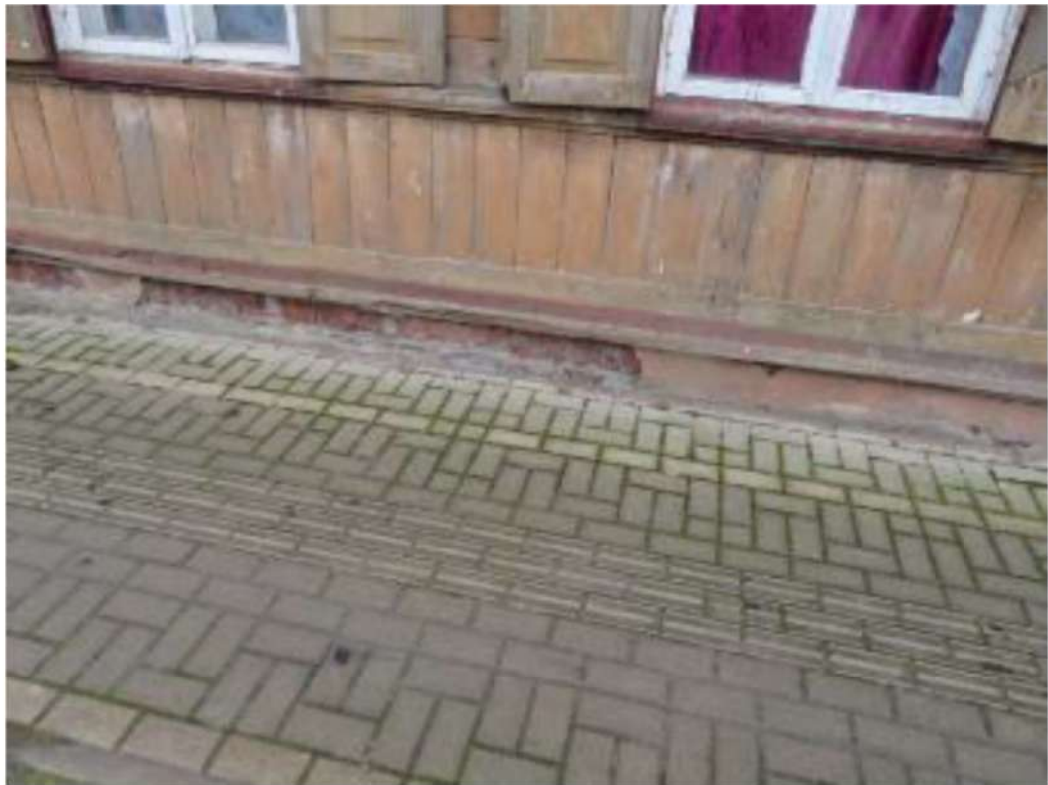
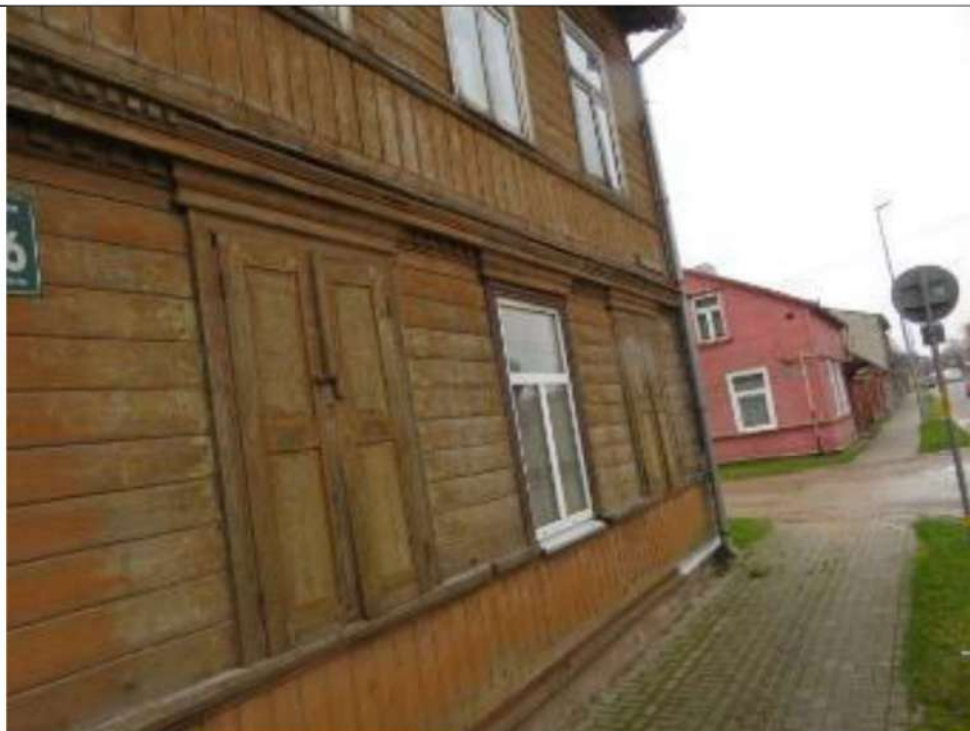
**Apsekojamais dzīvoklis koka karkasa (1. stāvs) daudzdzīvokļu dzīvojamā ēkā. Apsekojamā būvē, t.sk. dzīvoklī Nr.2 nav veikti nekādi atjaunošanas darbi, energoneefektīva ēka (dzīvoklis)- pamati nosēdušies ar izdrupušiem ķieģeļiem:**

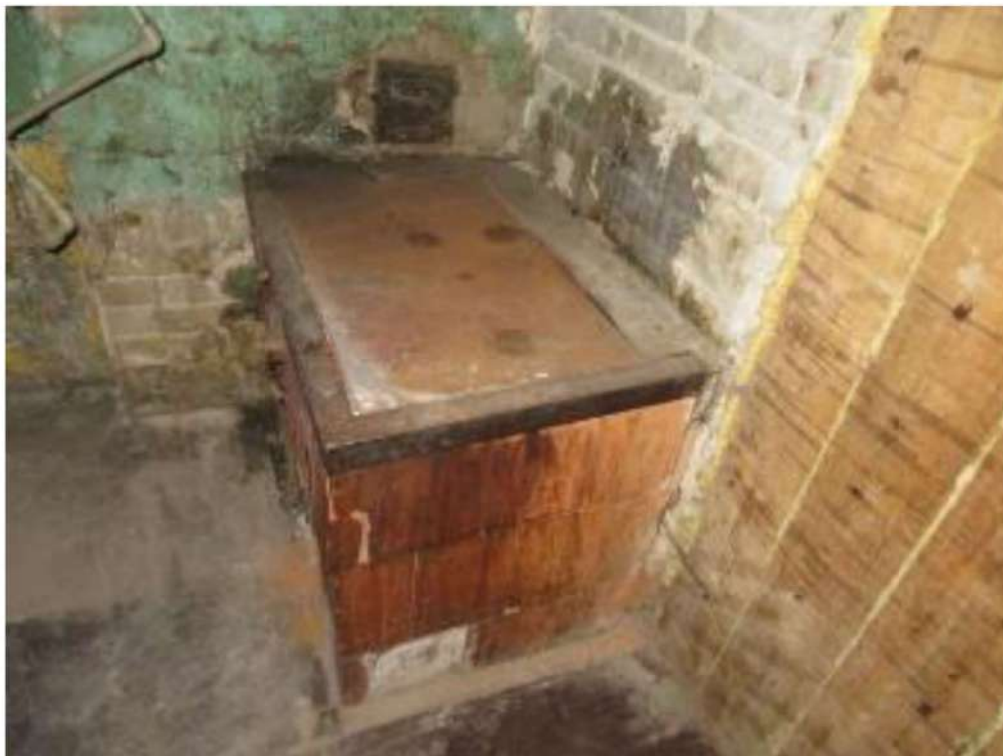
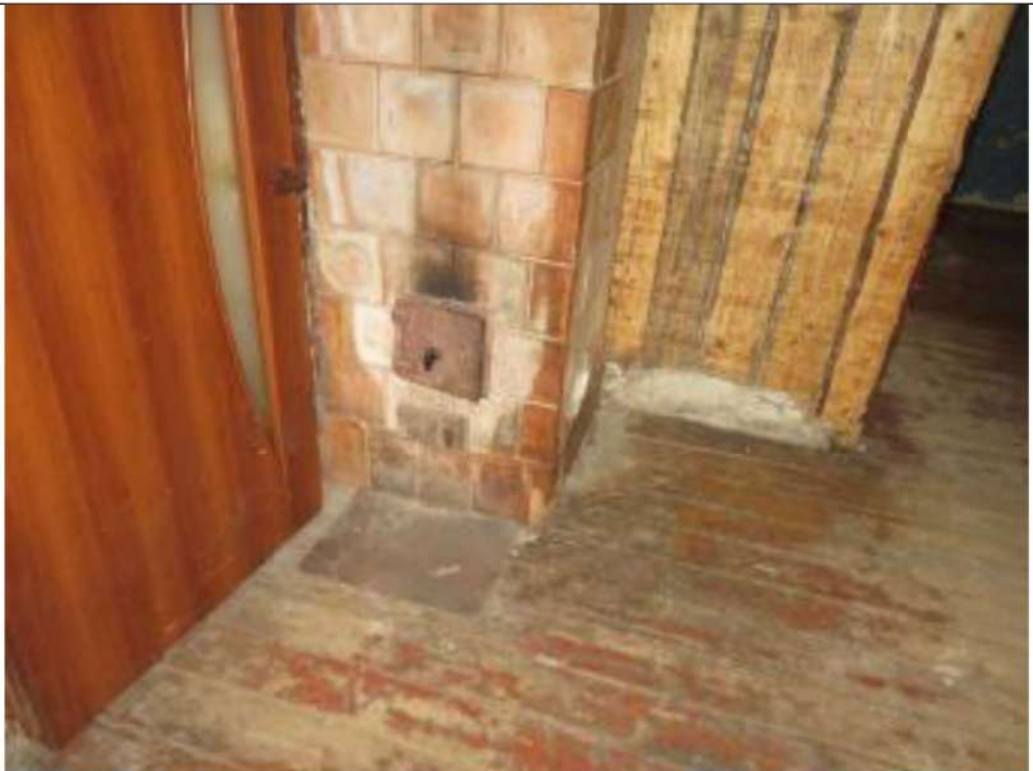
- 1. Dzīvoklī esošā plīts ar nehermētiskām durvīm, krāsns ar izbīrušām podiņu šuvēm, nehermētiskām durvīm- ugunsnedrošas apkurināšanas iespējas:**

**Netiek ievērotas LBN 201-15 "Būvju ugunsdrošība," no 30.06.2015. normas.**

Dzīvoklī esošā apkures sistēma ugunsnedroša.

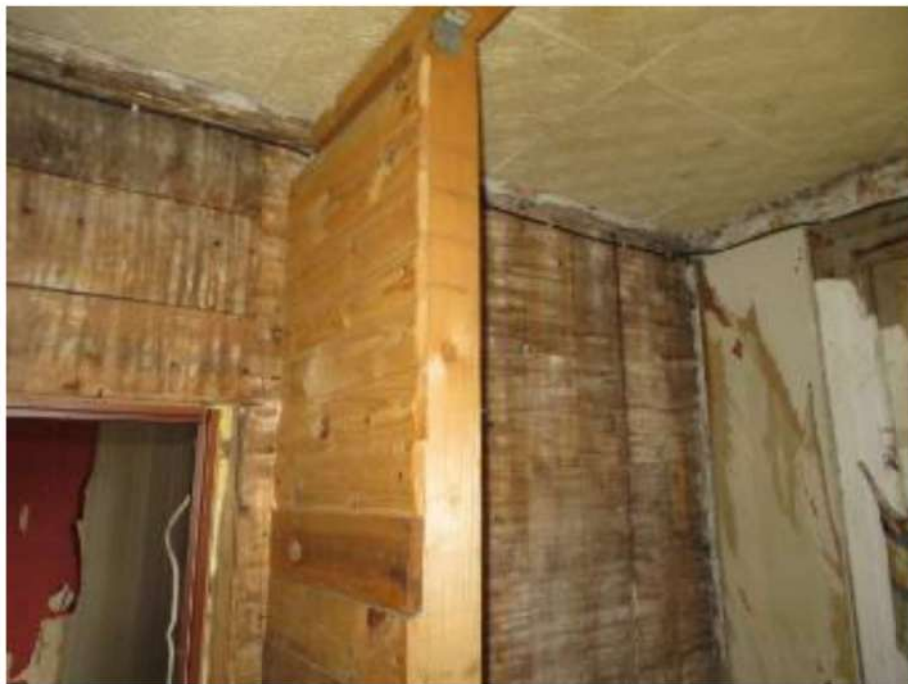
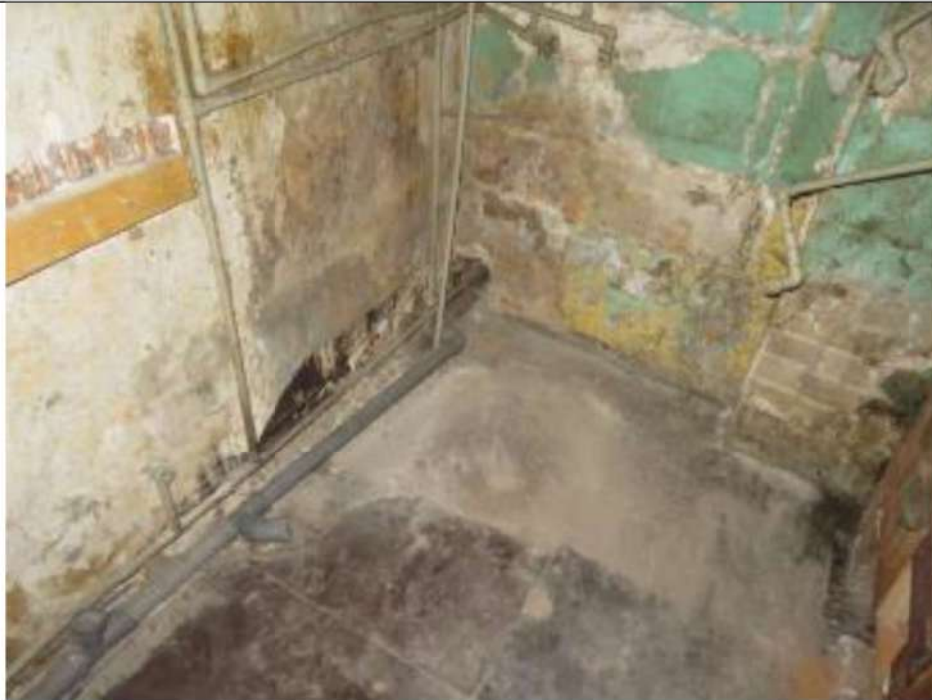
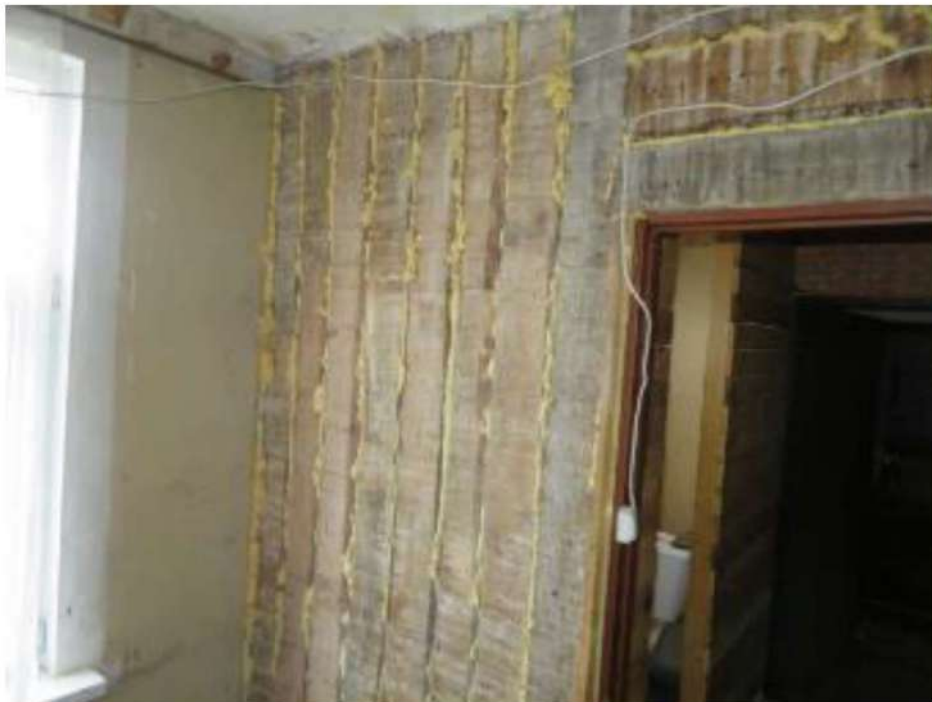
- 2. Dzīvoklī apdare praktiski nolietojusies, veiktas atsevišķas nesankcionētas pārplānošanas/ pārbūves:**

**Netiek ievērotas Eiropas Parlamenta un Padomes 2011.gada 9.marta regulas (ES) Nr.305/2011, ar ko nosaka saskaņotus būvizstrādājumu tirdzniecības nosacījumus un atceļ Padomes Direktīvu 89/106/EEK (turpmāk – Regula), I pielikumā noteikts, ka būvēm kopumā un to atsevišķām daļām jāatbilst to paredzētajiem mērķiem, jo īpaši ņemot vērā visā būves ekspluatācijas ciklā iesaistīto personu veselības aizsardzību un drošību. Saskaņā ar minētajā pielikumā ietverto un Būvniecības likuma 9.panta noteikto, visā ekonomiski pamatotā ekspluatācijas laikā būvei un tās elementiem jāatbilst šādām**

Dzīvoklī veikta nesankcionēta daļēja pārplānošana/ pārbūve.

Sienas/griesti nolietojusies.

Dzīvoklī jāveic pilna apdares atjaunošana, ieskaitot grīdas segumu.

Jāatjauno plānojums iepriekšējā stāvoklī.

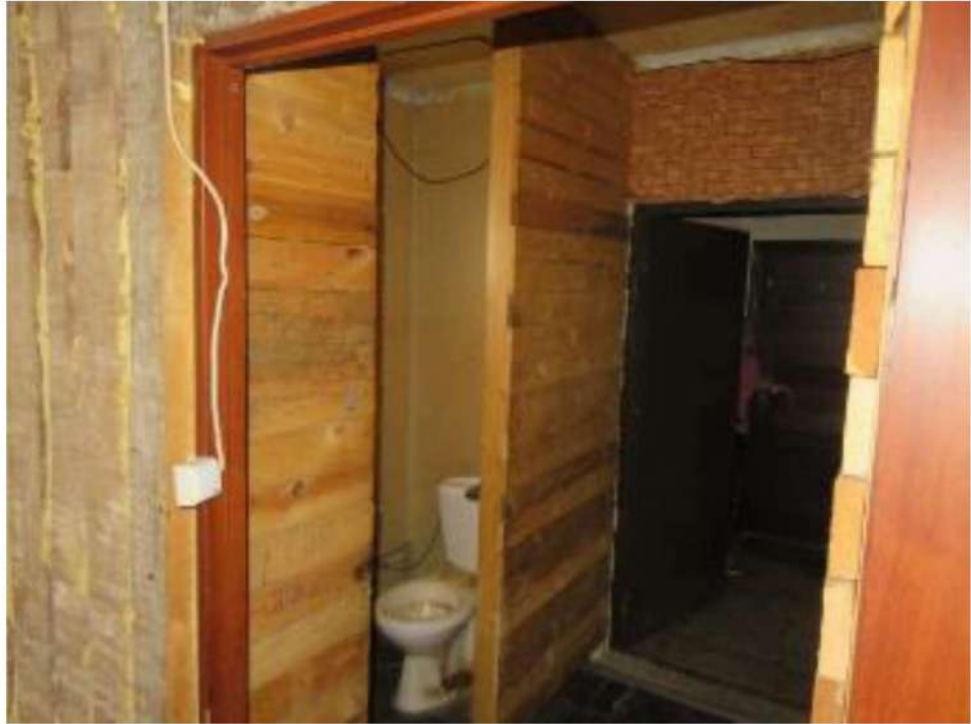
**3. Dzīvoklī nav vanna, WC telpa bez durvīm:**

Netiek ievērotas LVS 412:2005 "Mājoklis. Dzīvojamo māju labiekārtojuma nolietojuma un atbilstības apdzīvošanai noteikšana" prasības.

Nav vanna, nav telpas to ierīkošanai.

Neatbilst elementārām prasībām grīdas, durvis, elektroinstalācija, nav vanna. Lai dzīvoklī veiktu atjaunošanas darbus, jāizstrādā pārbūves/atjaunošanas projekts, t.sk. vannas telpu izbūve. Jāizbūvē durvis, jāmaina logi.

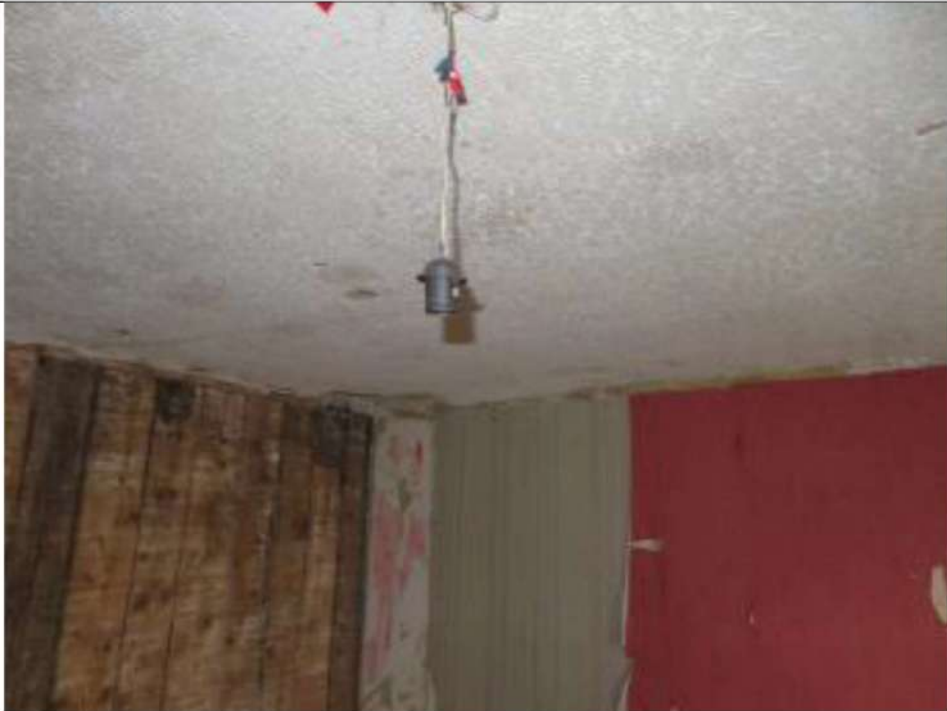
**4. Dzīvoklī esošā elektroinstalācija no padomju laikiem, kabeļi haotiski nolietojušies.**

**Netiek ievērotas LBN 201-15 "Būvju ugunsdrošība," no 30.06.2015. normas.**

Dzīvoklī esošā elektroinstalācija pilnībā nolietojusies.

Dzīvoklī jāveic pilna elektroinstalācijas atjaunošana.

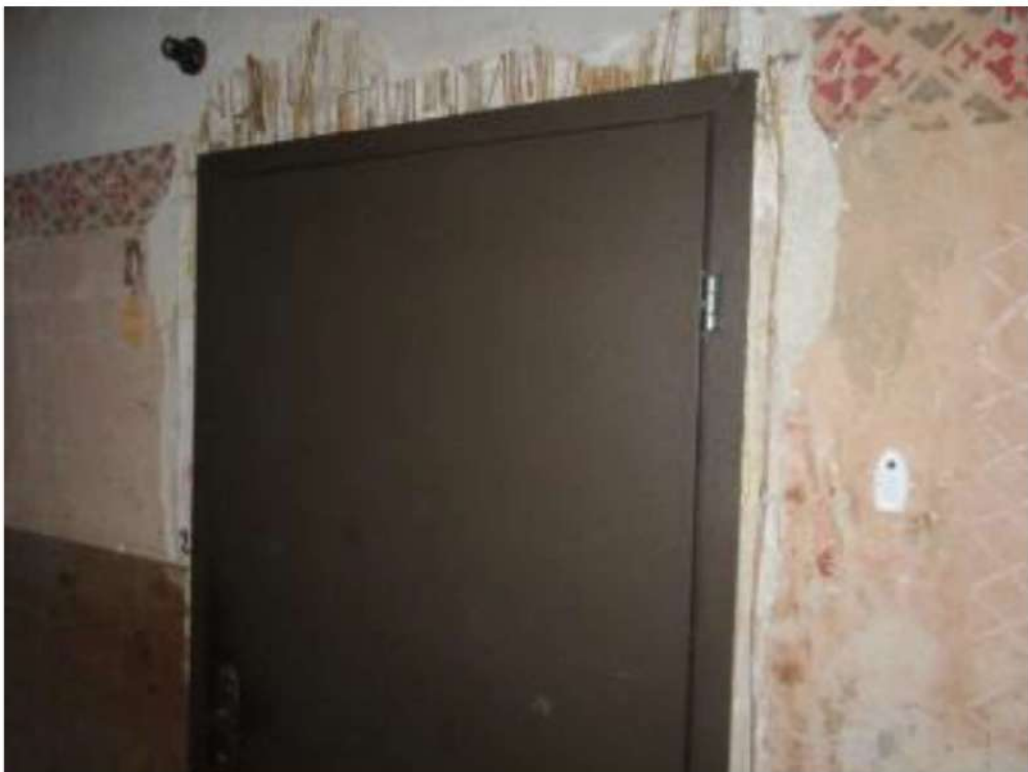
- 5. Esošās durvis dzīvoklī nolietojušās- "ķīniešu skārda", iekšējās durvis demontētas:**

**Netiek ievērotas LVS 412:2005 "Mājoklis. Dzīvojamo māju labiekārtojuma nolietojuma un atbilstības apdzīvošanai noteikšana" prasības.**

Ieejas durvis, nolietojušās, starpdurvis demontētas.

Dzīvoklī pilnībā jāmaina esošās durvis.

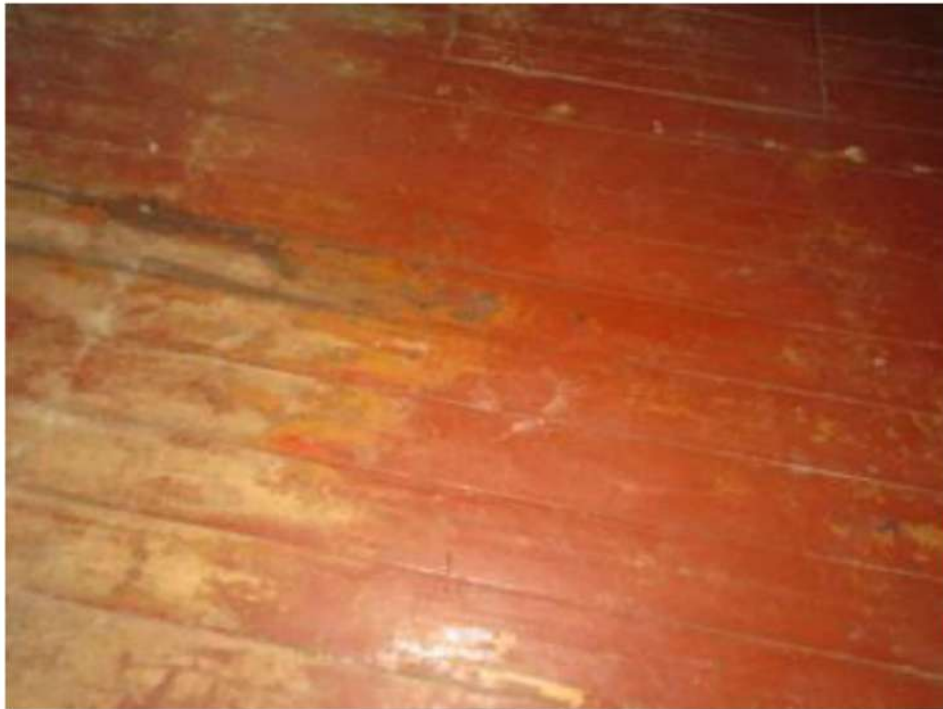
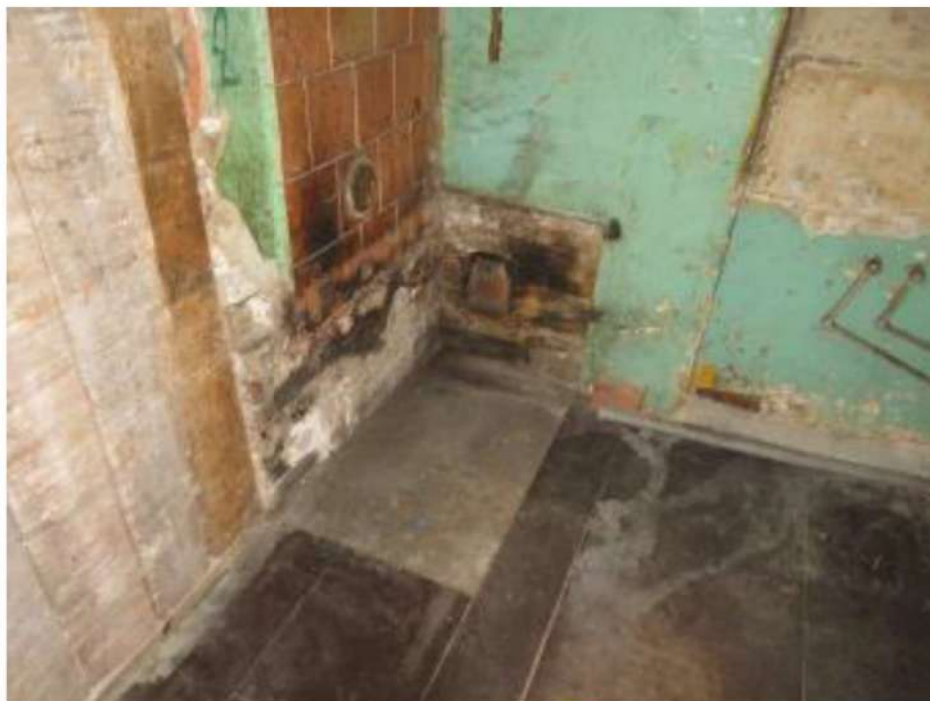
**6. Dzīvoklī esošās grīdas nolietojušās- sen nekrāsotas.**

**Netiek ievērotas LVS 412:2005 "Mājoklis. Dzīvojamo māju labiekārtojuma nolietojuma un atbilstības apdzīvošanai noteikšana" prasības.**

Dzīvoklī esošā koka grīda nolietojusies.
