## **TEHNISKĀS APSEKOŠANAS ATZINUMS**

**Bērzu iela 1, Aizkraukle**

**Tehniskās apsekošanas atzinums**

**TAA/2024-20\_01**

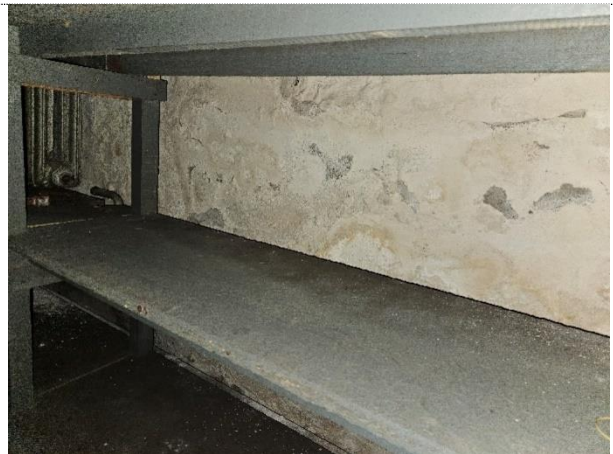
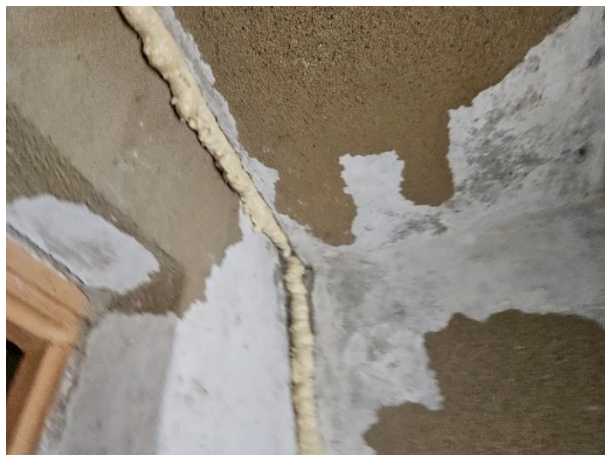
Apsekotajai ēkai izbūvēti lentveida pamati no betona. Ēkai izbūvēts pagrabstāvs, kur iespējams apsekot pamatu konstrukciju. Apsekošanas laikā konstatēti plaši izsāļojumi ēkas pagrabstāva līmenī.

Apsekošanas laikā konstatēts, ka vējtvera piebūve, kas izbūvēta ēkas dienvidrietumu stūrī, atdalās no pārējās ēkas. Starp piebūves sienu un ēkas sienu ir plaša, kas aizpildīta ar poliuretāna putām.

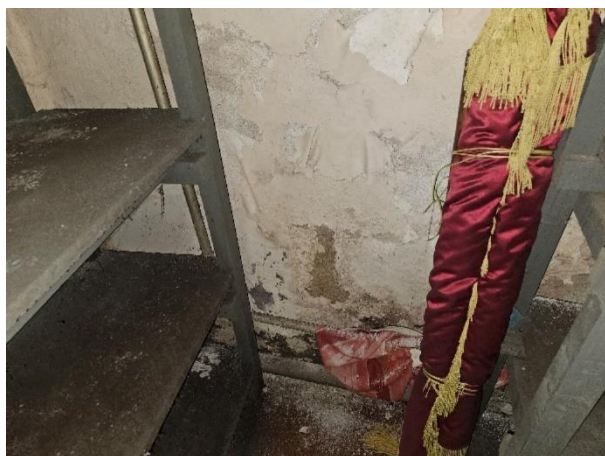
4.2.2. attēls

Apsekošanas laikā ne horizontālā, ne vertikālā hidroizolācija konstatēta netika. Apsekojot ēkas pagrabstāva stāvu pa ārējo perimetru un iekšsienām tika konstatēti plaši izsāļojumi, apdares bojājumi, līdz ar to esošie hidroizolācijas risinājumi nenodrošina ēkas konstrukciju aizsardzību pret kapilāro mitrumu. Hidroizolācijas vai nu nav vispār, vai tās tehniskais stāvoklis vērtējams kā neapmierinošs.

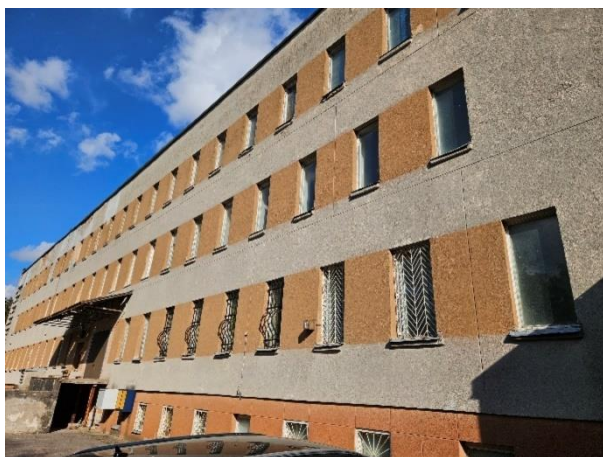
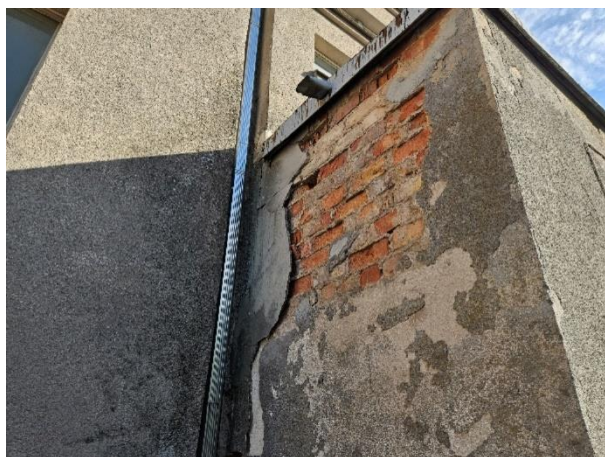
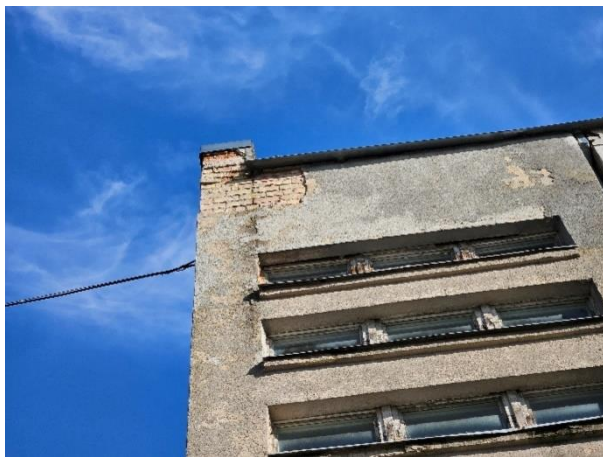
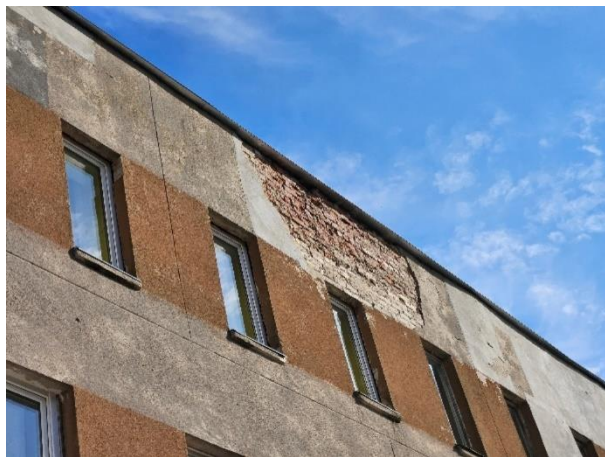
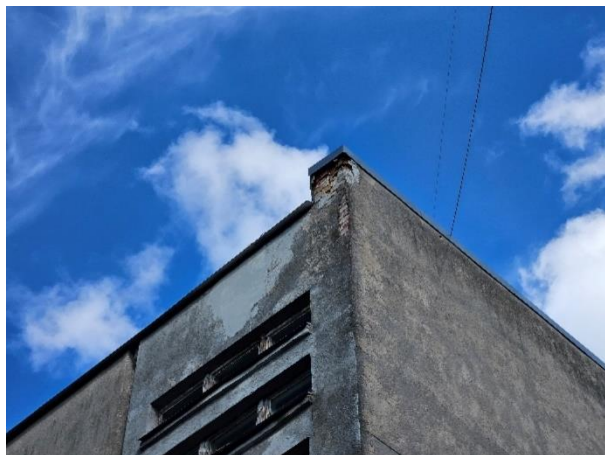
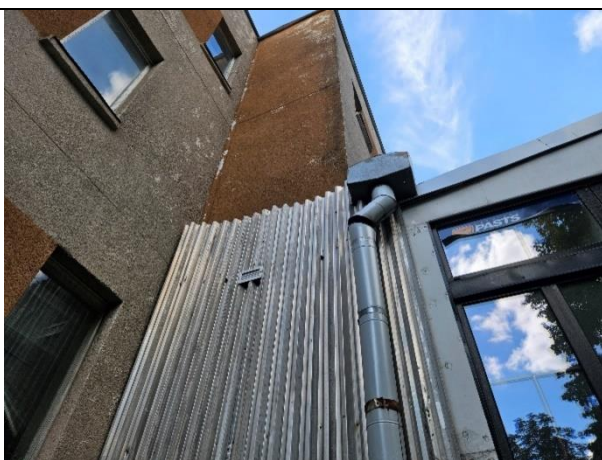
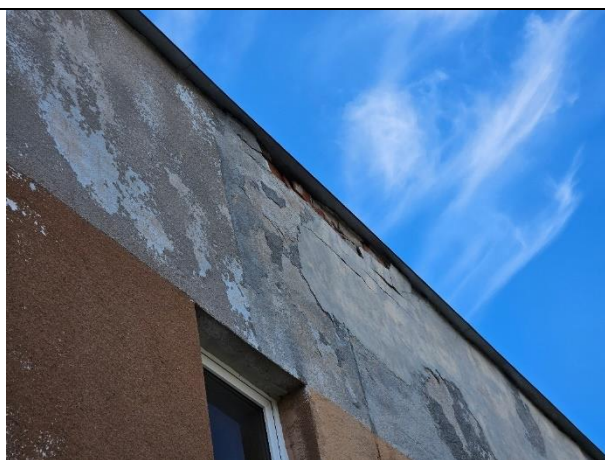
Apsekošanas laikā konstatēts, ka sienām lokāli atslāņojies apmetums un sākusies ķieģeļu erozija. Lokālās vietās neblīvas noteksistēmas dēļ mūrim dziļa erozija. Apsekotās ēkas vienkārtīgās

daļas ziemeļu fasādei virs ķieģeļu mūra izbūvēta trapeceveida skārda apdare. Zem skārda mūris dziļi erodējies.

Konstatēts, ka lokāli apmetums atslāņojies no nesošās sienas dzegas zonā kas var nokrist, tādējādi apdraudot gan ēkas lietotāju gan apkārtējo drošību.

Apsekojot objektu nesošo sienu konstrukcijām netika konstatēti tādi būtiski bojājumi vai neatbilstības, kas apdraudētu būves atbilstību mehāniskās stiprības un stabilitātes, kā arī lietošanas drošības prasībām, tehniskais stāvoklis ir apmierinošs. Bet nepieciešams atjaunot apdari, lai nepasliktinātos sienu tehniskais stāvoklis.

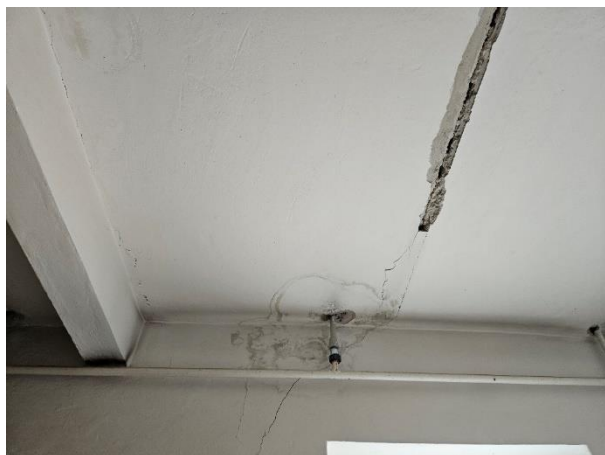
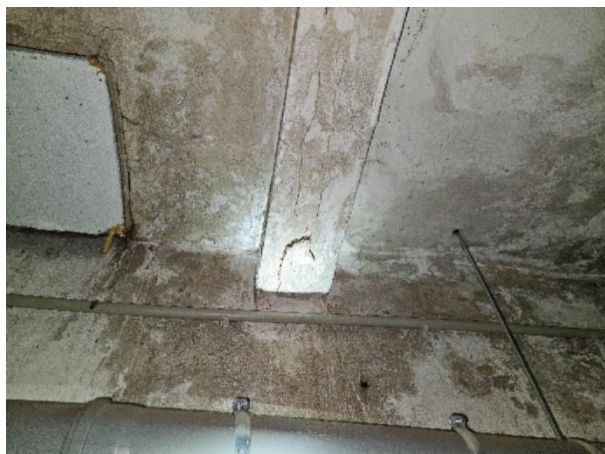
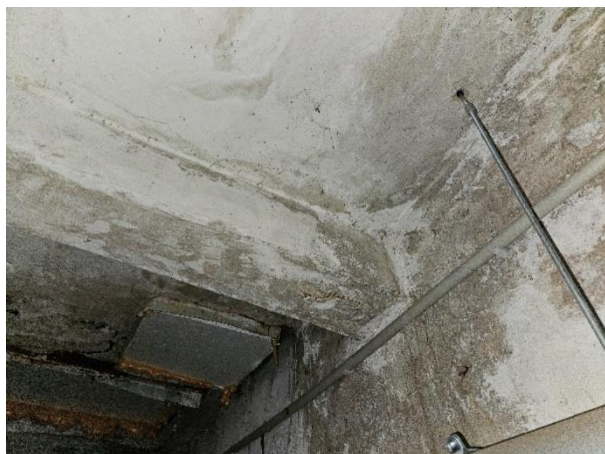
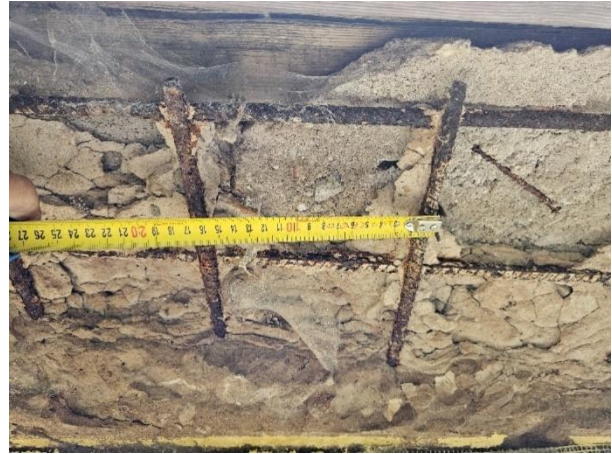
Vairākās vietās konstatētas plaisas panelu garensavienojuma šuvēs un aizpildījuma izdrupumi. Ēkas pagrabstāvā, monolītajam betona pārsegumam, konstatēta dziļa stiegrojuma korozija un mitruma radīti bojājumi. Nepieciešams veikt pagrabstāva pārseguma stiegrojuma pretkorozijas apstrādi un aizsargslāņa atjaunošanu.

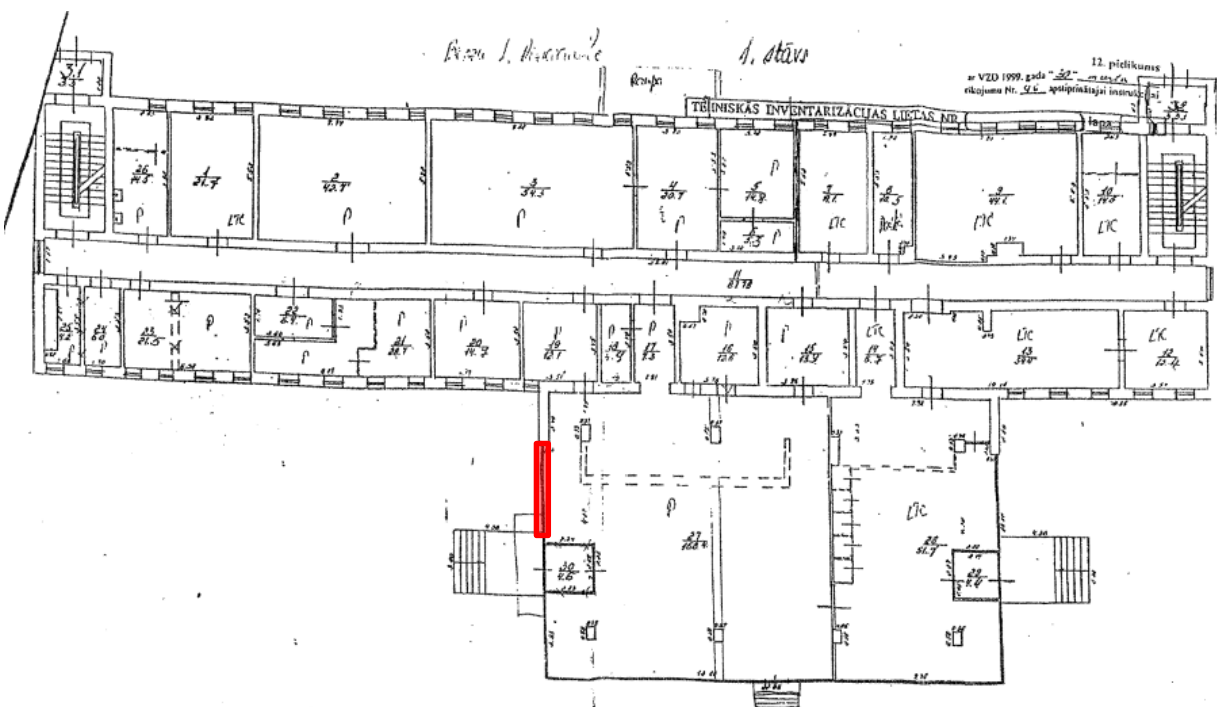
Ēkas vienkārtīgajai daļai izbūvēts monolītā betona pārsegums, kas izbūvēts konsolē un balsta vienkārtīgās daļas nenesošās sienas. Pārsegumam ēkas daļas dienvidu fasādē, kas ir ārpusē, ir stipra betona erozija un stiegrojuma korozija (4.4.9. attēls sarkanā krāsā). Pārseguma daļa pirmsavārijas stāvoklī. Šajā zonā nav pieļaujama telpu ekspluatācija.

kā arī lietošanas drošības prasībām, tehniskais stāvoklis ir apmierinošs. Izņemot pārsegumu ēkas vienstāvīgās daļas dienvidu fasādē, kur tehniskais stāvoklis ir pirmsavārijas.

4.4.9. attēls, pirmsavārijas pārseguma zona

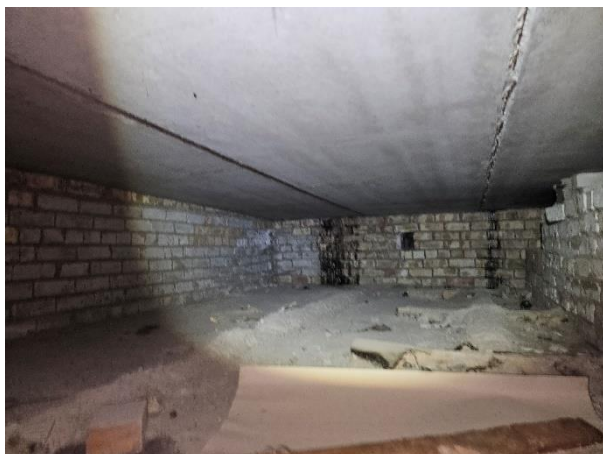
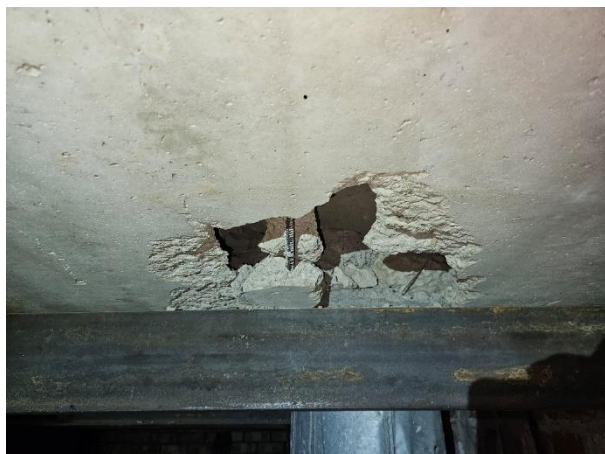
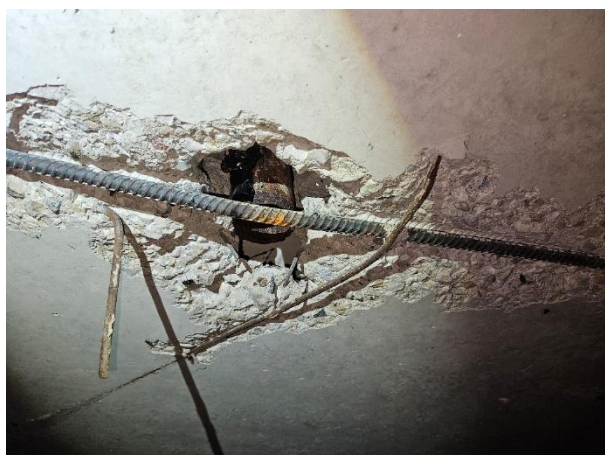
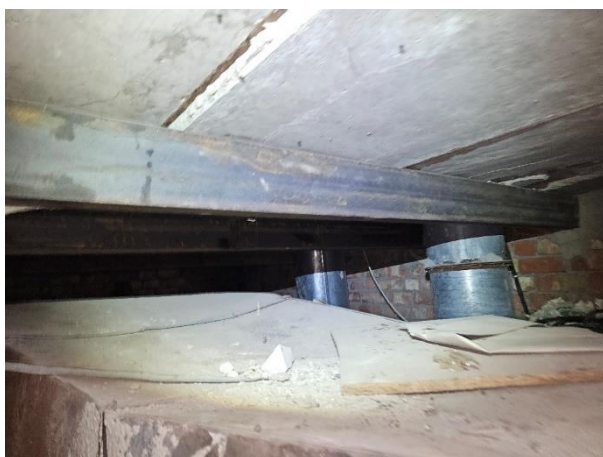
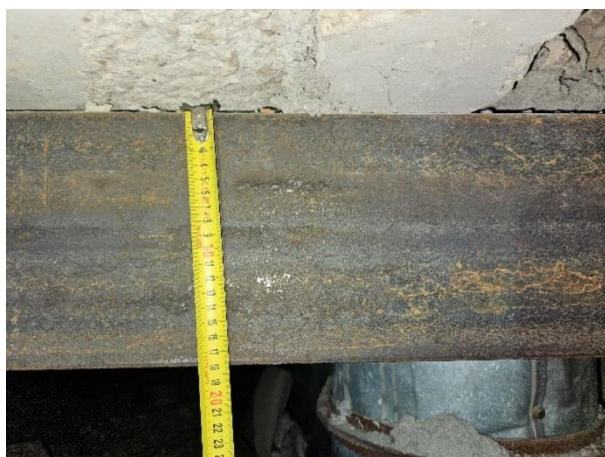
Visas ēkas jumta konstrukcijas būvētas no dobajiem pārseguma paneļiem. Apsekošanas laikā konstatēti atvērumi, kas izbūvēti pēc jumta paneļu montāžas. Atvērumi izbūvēti ventilācijas gaisvadu šķērsojumos un lūkai, lai nodrošinātu nokļūšanu uz jumta. Izbūves laikā bojāts paneļu nesošais stiegrojums. Atvērumu zonā paneļiem izbūvētas pastiprinājuma sijas no tērauda. Netika iesniegta

dokumentācija, kas apliecinātu būvniecības ieceres izstrādāšanu. Nepieciešams izbūvēt stiegrojuma aizsargslāni, lai nesāktos stiegrojuma korozija.

Jumta konstrukciju elementos un griestu apdarē netika konstatēti tādi būtiski bojājumi vai neatbilstības vai to pazīmes, kas apdraudētu būves atbilstību mehāniskās stiprības un stabilitātes, kā arī lietošanas drošības prasībām, tehniskais stāvoklis ir apmierinošs. Nepieciešams izbūvēt stiegrojuma aizsargslāni.

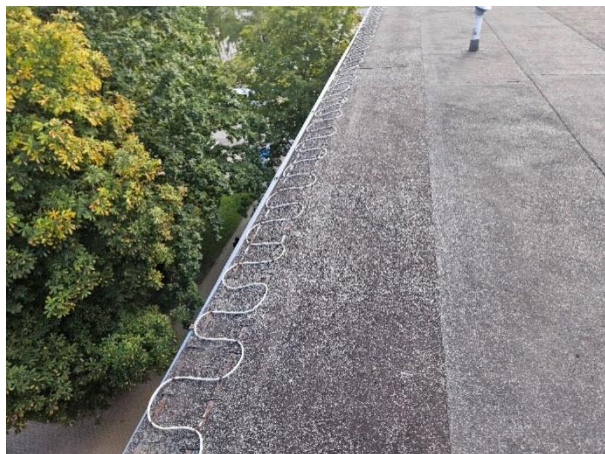
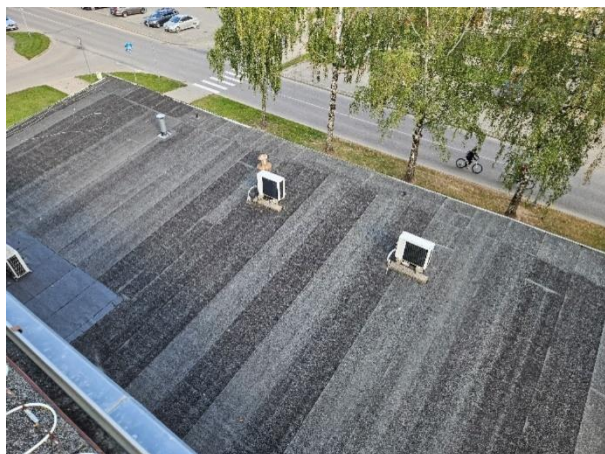
Ēkai izbūvēts bitumena ruļļu materiāla jumta segums. Pa jumta perimetru izbūvēti sildkabeļi. Lokālās vietās konstatēti seguma uzpūtumi un nehermētiski savienojumi ar citām konstrukcijām. Jumta segumam ir vismaz 10 gadi, kas parasti ir bitumena ruļļu materiāla garantijas laiks, līdz ar to šobrīd jāērēķinās ar regulārām iespējamām investīcijām, kas ir saistītas ar jumta seguma remontdarbiem. Jumta seguma nomaiņu nav nepieciešams veikt tūlīt, bet to ir ieteicams ieplānot, jo paredzams, ka klāja bojājumi var attīstīt arī seguma bojājumus.

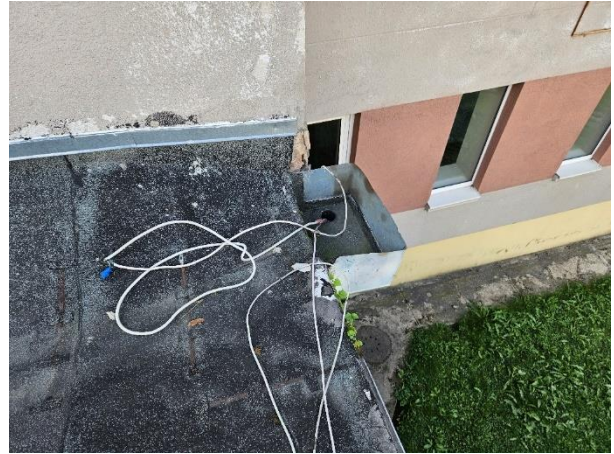
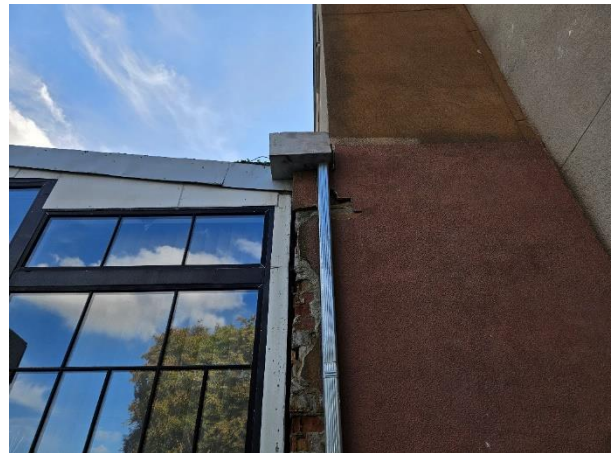
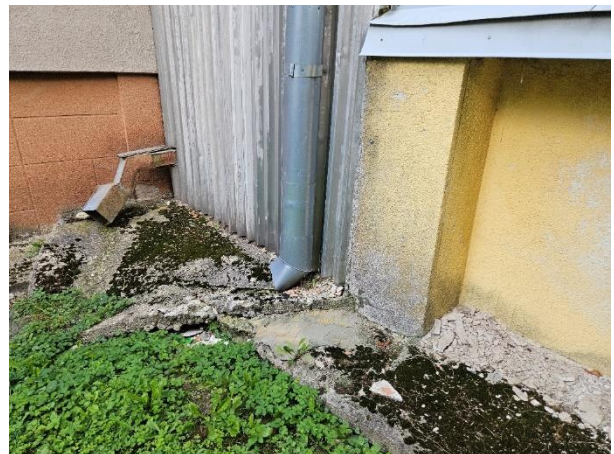
Ēkai izbūvēta ārējā lietussūdens novadīšanas sistēma no cinkotām skārdas tekhnēm un caurulēm. Jumtiņam, kas izbūvēts ēkas austrumu fasādē, noteksisstēma pilna ar sūnām un nepilda savu funkciju. Vienstāvēgajai ēkas daļai noteksisstēma nav hermētiska un bojā sienu konstrukciju.

Nokrišņu ūdens tiek novadīts pie pašiem pamatiem, tādējādi, tiek pastiprināti mitrināta pamatu konstrukcija.

Apsekošanas laikā noteksisstēmas elementiem tika konstatēti defekti, kas ietekmē tās darbību.

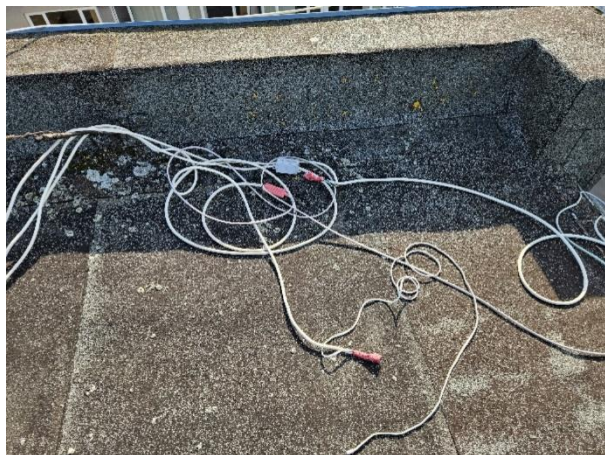
4.5.17. attēls

Apsekošanas laikā konstatēts, ka uz jumta atrodas dažādi vadi, kuri nav kvalitatīvi noizolēti, tiem var piekļūt mitrums vai var gūt elektrotraumu. Tādējādi ir elektrotraumas risks un neatbilstības attiecībā uz lietošanas drošumu.

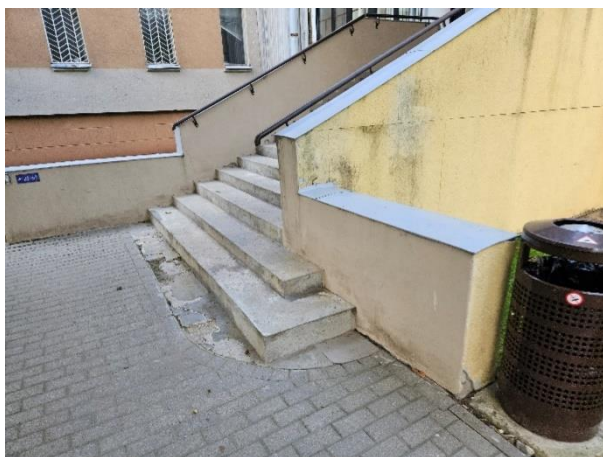
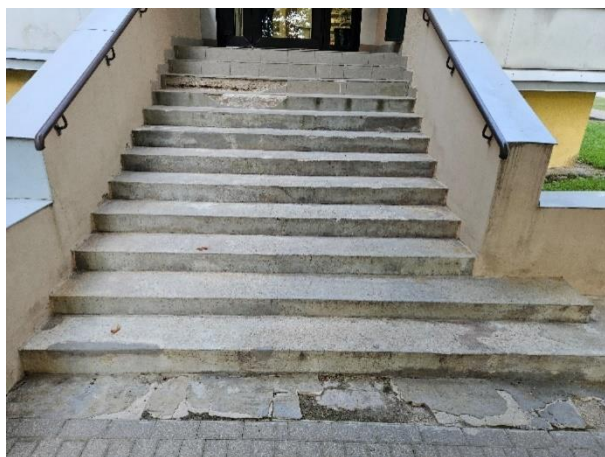
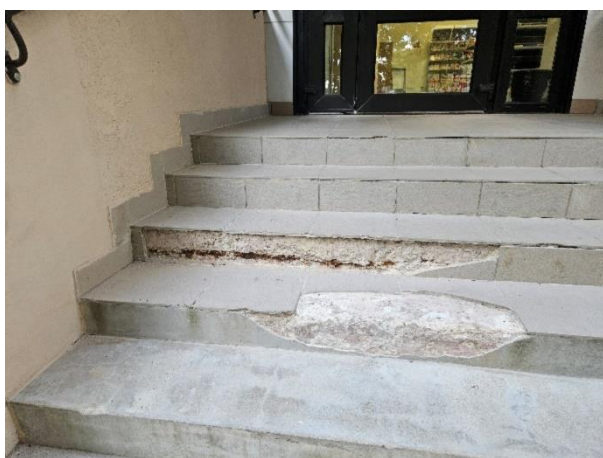
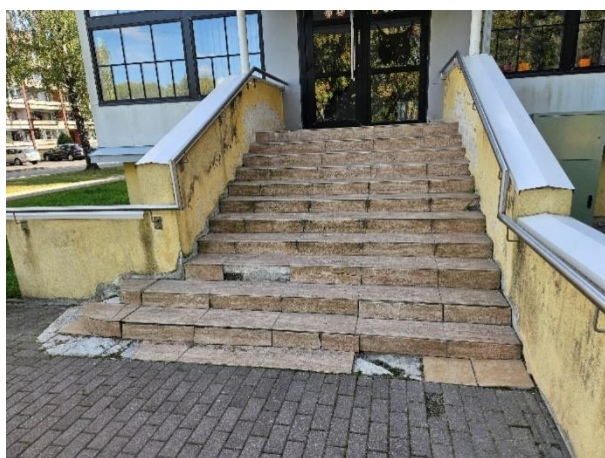
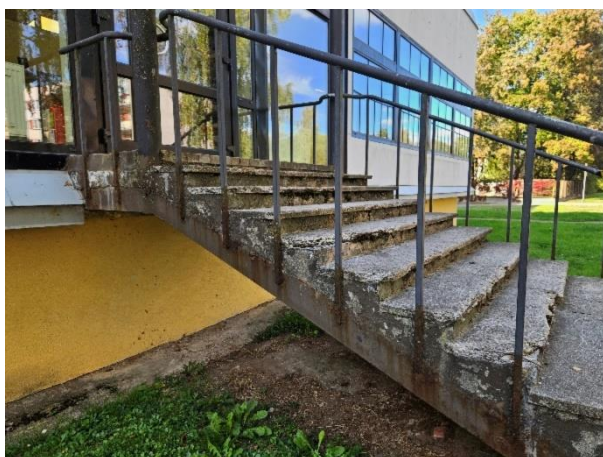
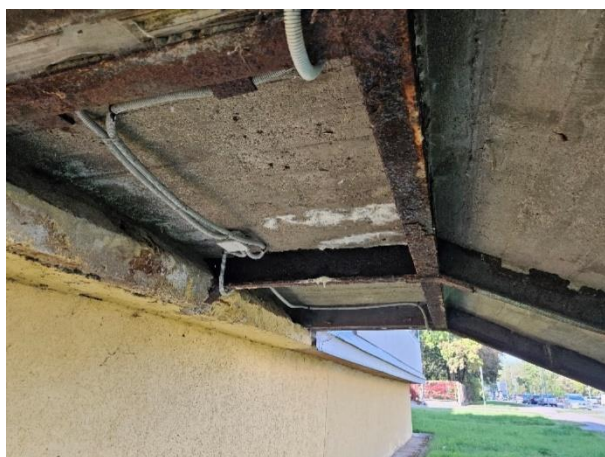
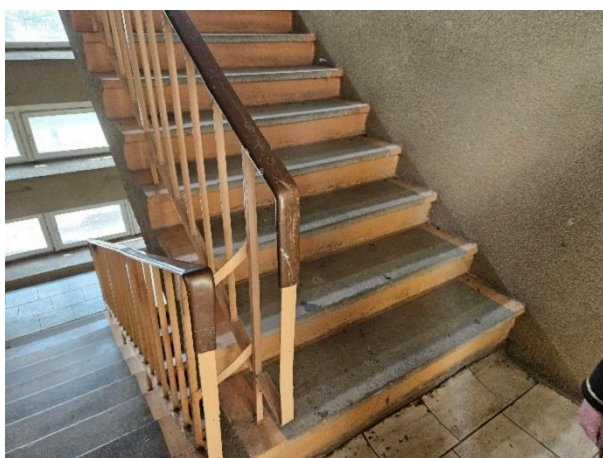
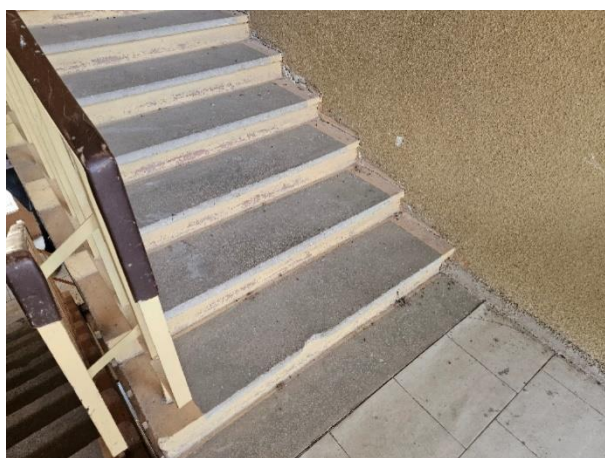
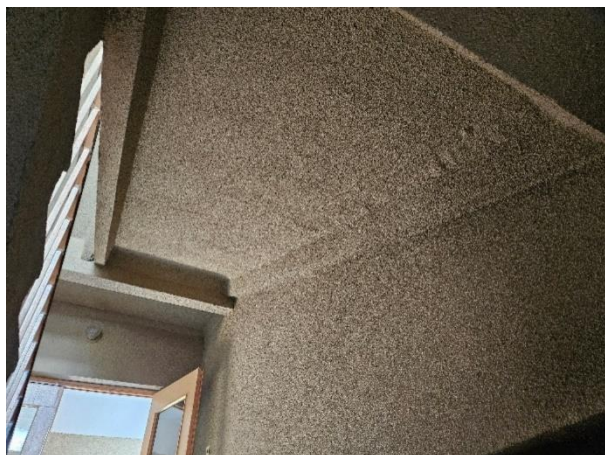
Ēkas vienkāršajai daļai ziemeļu un dienvidu fasādē izbūvētas kāpnes ar betona un flīžu segumu. Lokāli flīžu fragmenti atslāņojušies vai saplaisājuši. Vienkāršajās daļas austrumu fasādē izbūvētas kāpnes no nesošajiem metāla elementiem, uz kuriem balstās monolitā betona pakāpieni un kāpņu laids. Nesošie elementi stipri korodējuši. Betona elementiem dziļa erozija. Ēkas rietumu fasādes dienvidu galā izbūvētas betona pakāpienu konstrukcijas kāpnes, kurām ir lokāli betona atšķelumi.

Ne ārējām, ne iekšējām kāpnēm pirmajam un pēdējam laida pakāpienam nav spilgta kontrastējoša marķējuma.

Esošās ārējās kāpnes bez tādiem būtiskiem bojājumiem vai neatbilstībām vai to pazīmēm, kas apdraudētu būves atbilstību mehāniskās stiprības un stabilitātes, kā arī lietošanas drošības prasībām, tehniskais stāvoklis ir apmierinošs. Izņemot kāpnes ēkas austrumu fasādē, kuru tehniskais stāvoklis vērtējams kā neapmierinošs.

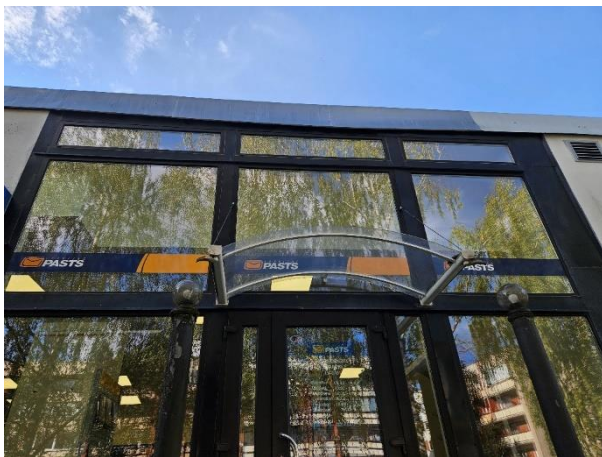
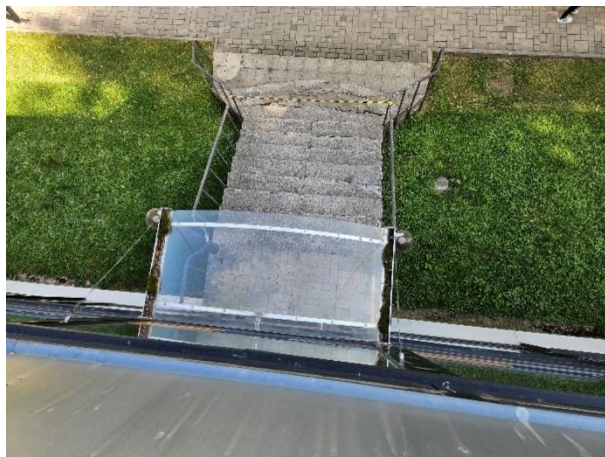
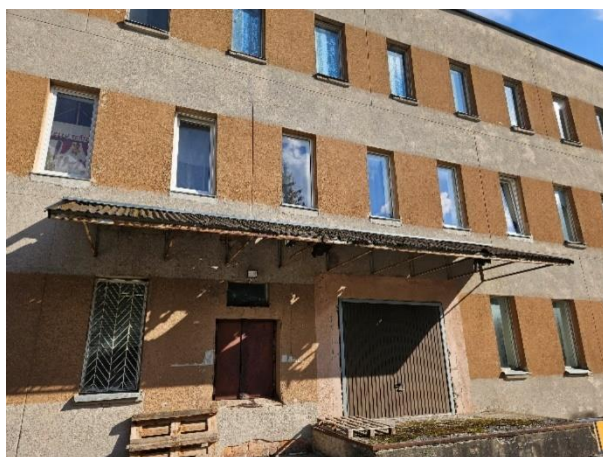
Pie ēkas ieejām ir dažādi lieveņi un jumtiņi. Austrumu fasādē izbūvēts stikla jumtiņš ar metāla nesošo konstrukciju. Pie vienkārtīgās daļas ziemeļu un dienvidu ieejām izbūvēti betona konstrukcijas jumtiņi, kas balstās uz metāla kolonnām. Kolonnām virspusēja korozija.

Ēkas rietumu fasādē pie rampas izbūvēts metāla konstrukcijas jumtiņš ar bitumena viļņotajām jumta loksnēm. Nesošā konstrukcija plaši korodējusi. Jumta segumam stipri bojājumi. Nepieciešams veikt pretkorozijas apstrādi metāla elementiem un aizsargkrāsojuma atjaunošanu. Jumta segumu nepieciešams nomainīt vai remontēt.

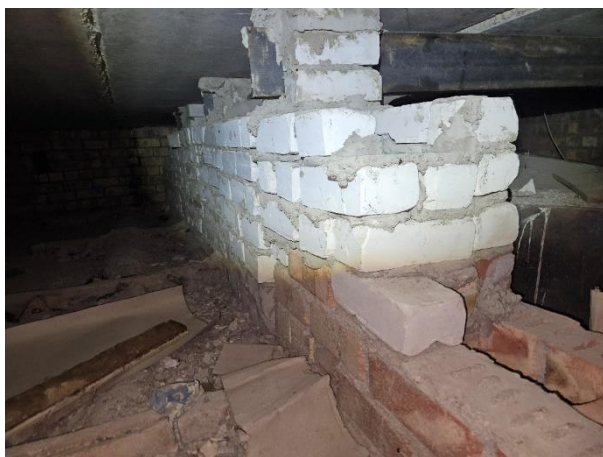
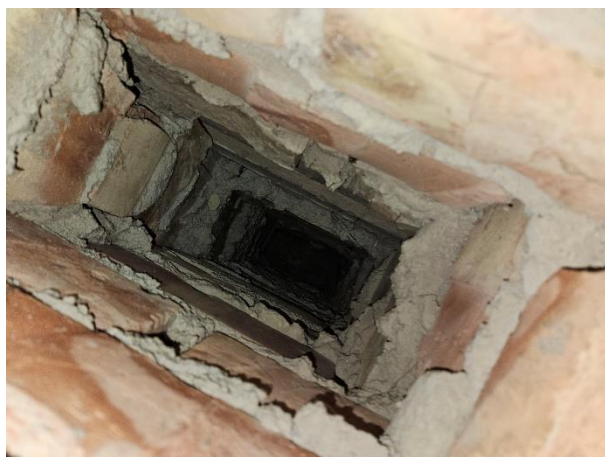
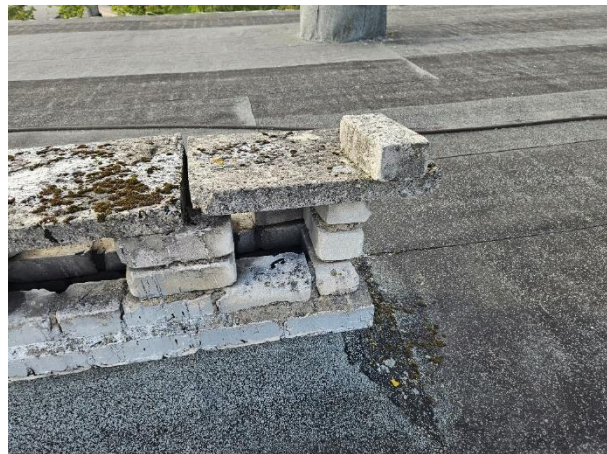
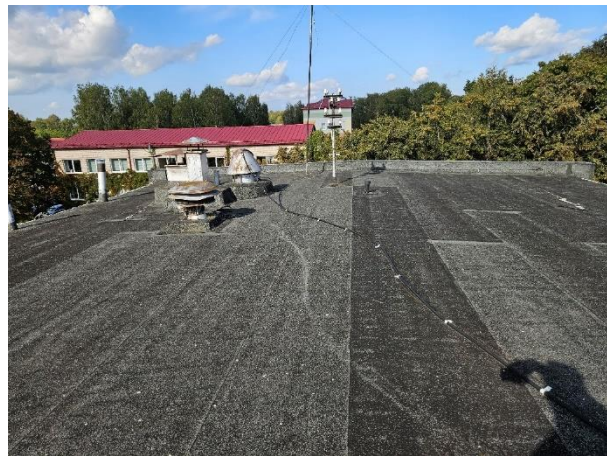
Apsekošanas laikā konstatēts, ka lokālos dabīgās ventilācijas kanālos izbūvētas inženierkomunikācijas – elektroinstalācija, kas ir aizliegts atbilstoši MK noteikumiem Nr. 238 “Ugunsdrošības noteikumi” punktam Nr 89.13 (*89. Aizliegts: 89.13. izmantot dūmvadu, mehāniskās ventilācijas sistēmu un dabiskās ventilācijas kanālu tam neparedzētiem nolūkiem (elektroinstalācijas, elektronisko sakaru tīklu vai citu inženiertīklu tranzītam).*

Šāda darbība uzskatāma par patvaļīgu būvniecību un ugunsdrošības noteikumu pārkāpumu.

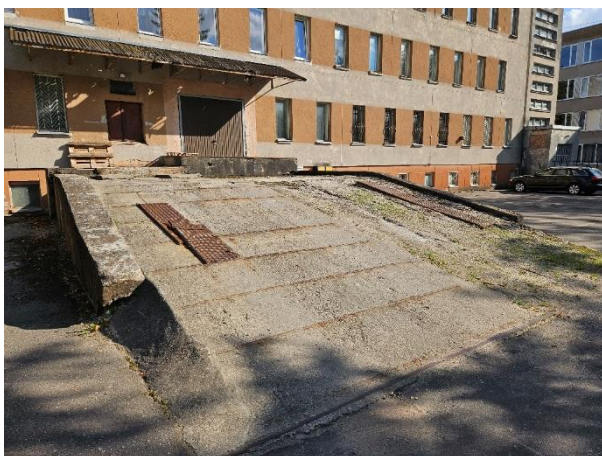
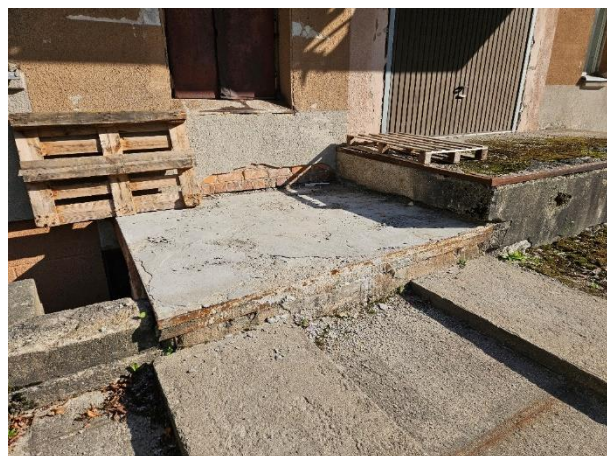
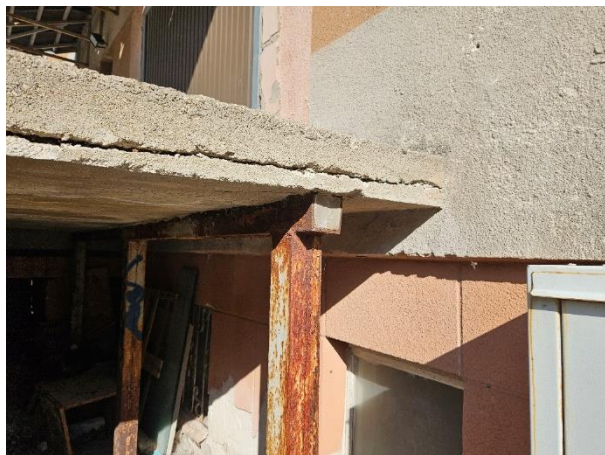
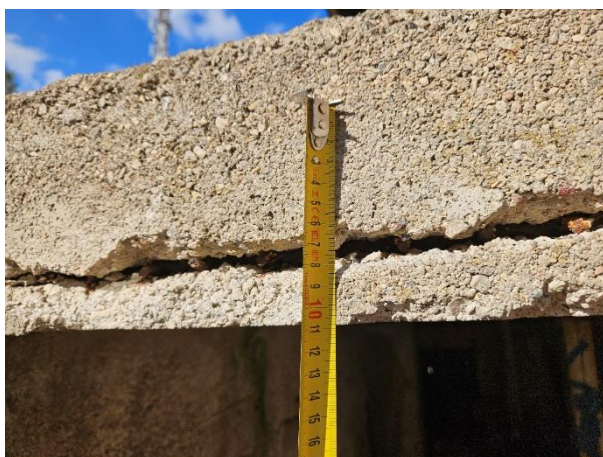
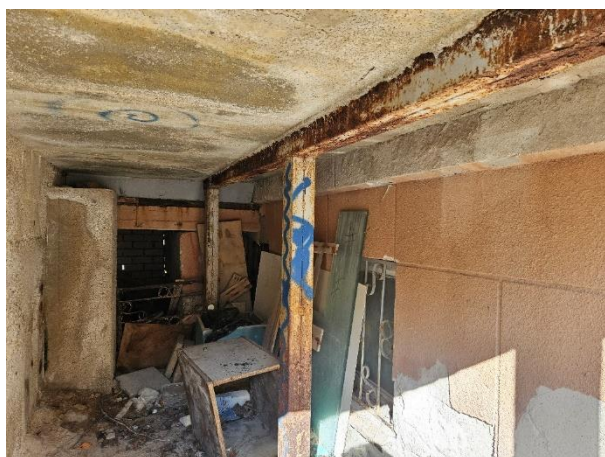
Apsekotajai ēkai rietumu fasādē izbūvēta monolītā dzelzsbetona rampa. Rampa tiek ekspluatēta. Apsekošanas laikā konstatēta rampas platformas stieģrojuma korozija un atslāņošanās, metāla konstrukciju un elementu korozija. Tehniskais stāvoklis vērtējams kā neapmierinošs.

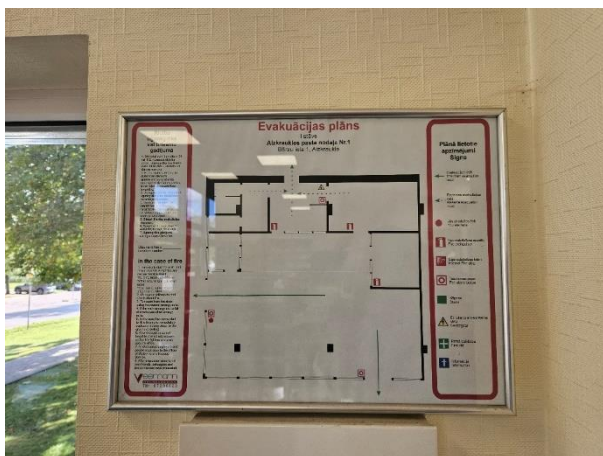
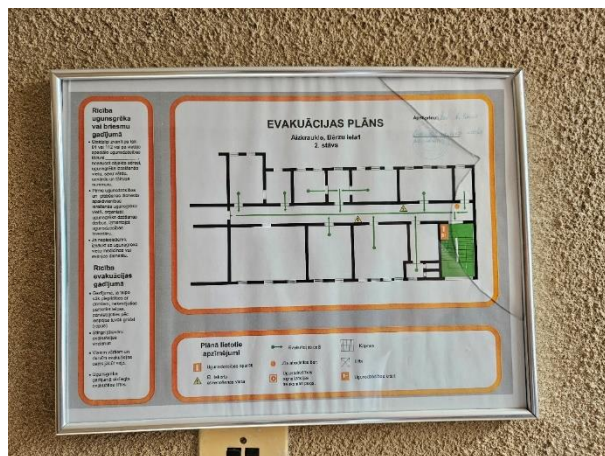
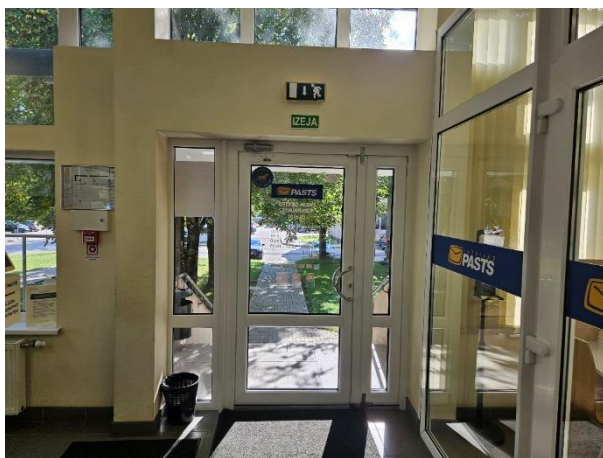
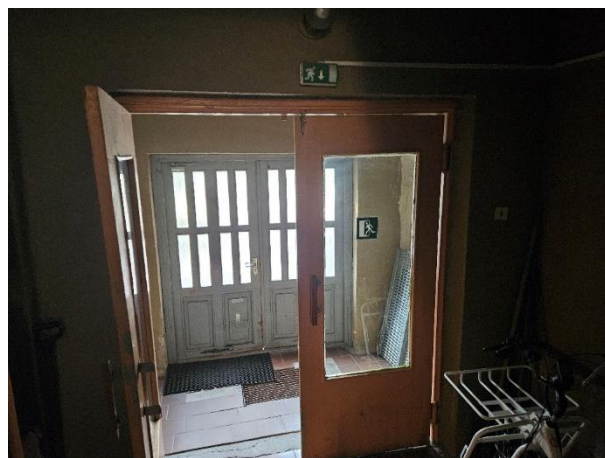
Ēkas kāpņu telpās atbilstoši ugunsdrošības noteikumu 18. punktam nav attiecīgā stāva kārtas numurs.

Evakuācijas izejas ārdurvis atveras evakuācijas virzienā un ir aprīkotas ar paš aizvēršanās mehānismu atbilstoši LBN 201-15 147.1. un 147.4. punktam. Dažām durvīm uz evakuācijas ceļiem nav nodrošināta viegla atvēršana, vajadzības gadījumā tās nevar atvērt 3 sekunžu laikā, un var uzskatīt, ka LBN 201-15 147.3. punkta prasība neizpildās.

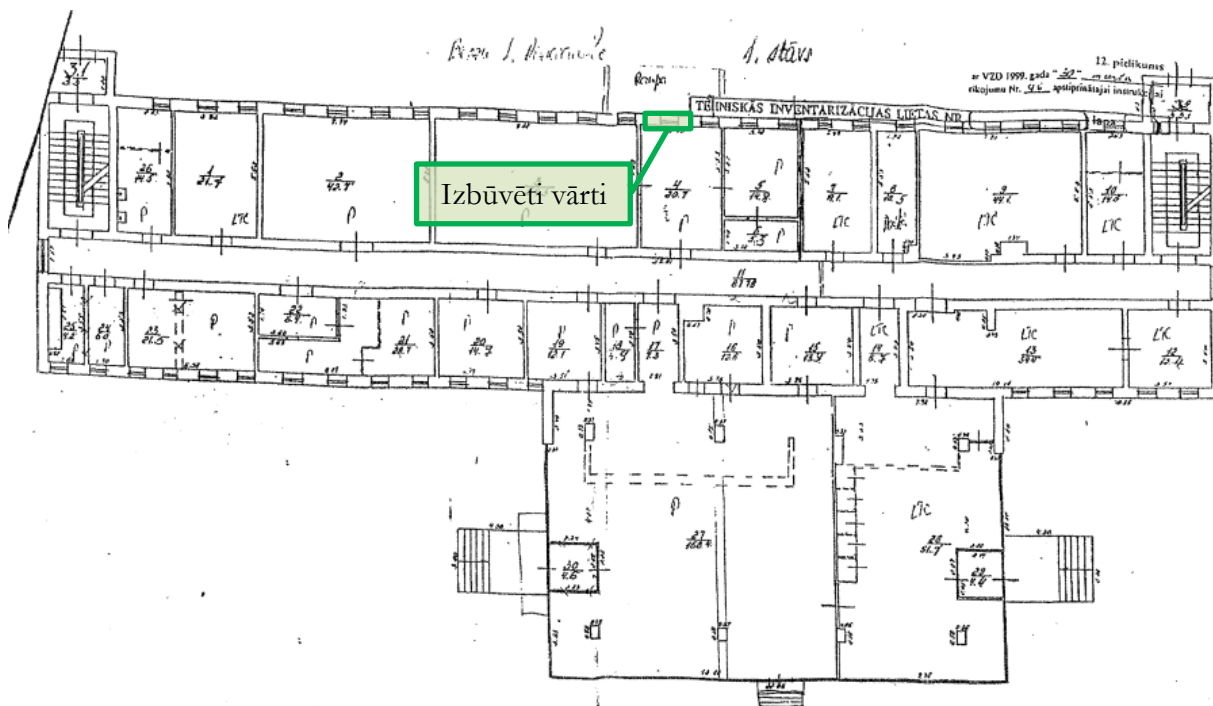
6.1.1. attēls

Ēkas apsekošanas laikā tika konstatētas patvaļīgas būvniecības pazīmes, kas skartu nesošās konstrukcijas.

Izbūvēti vārti ēkas rietumu fasādē pie rampas.
