## TEHNISKĀS APSEKOŠANAS ATZINUMS

| OBJEKTA ADRESE: | Slimnīcas iela 9A, Bauska |

# TEHNISKĀS APSEKOŠANAS DARBA UZDEVUMS

| OBJEKTS: | Pasta ēka |

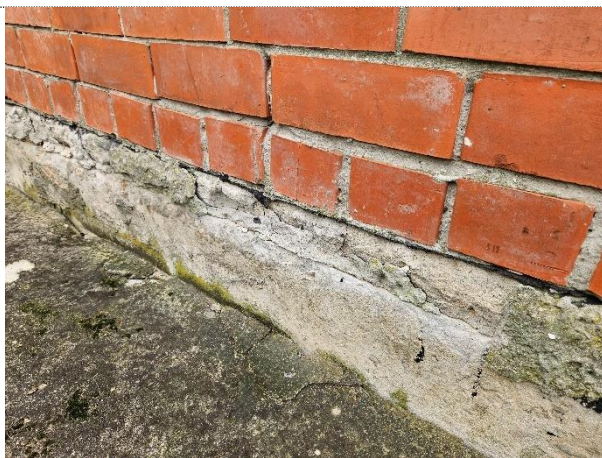
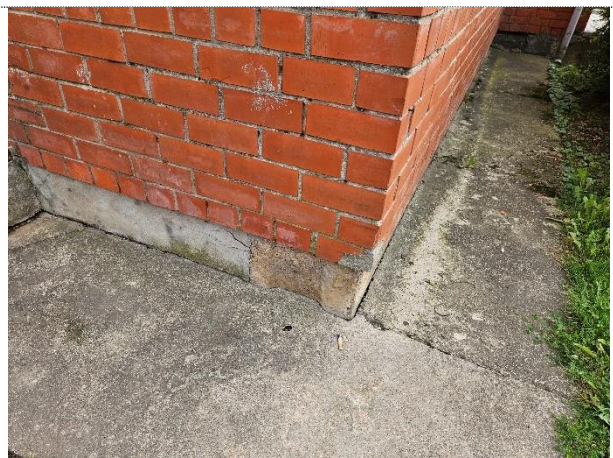
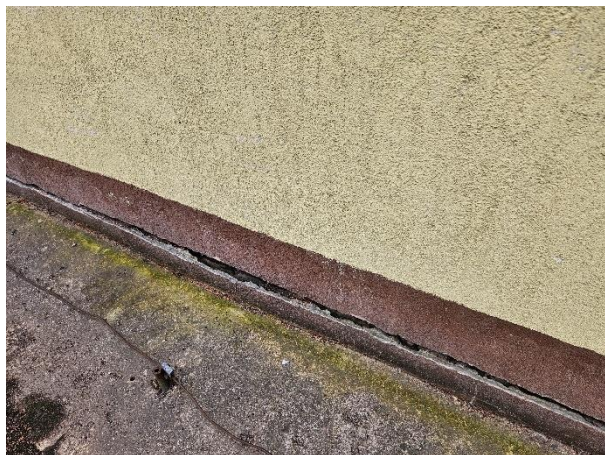
Lokālās vietās lentveida pamatiem virsmas erozija un virsējā slāņa atslāņošanās un konstatēta stiegrojuma korozija.

Ne ēkas fasādē, ne nesošajās sienās iekšpusē netika konstatētas deformācijas – plaisas vai mūra izspiedumi, kolonnu vai sienu vertikālītātes zudums, vai citas neatbilstības, kas apdraudētu esošo pamatu konstrukciju atbilstību mehāniskās stiprības un stabilitātes, kā arī lietošanas drošības prasībām. Pamatu tehniskais stāvoklis ir apmierinošs.

Ieteicams veikt stiegrojuma pretkorozijas apstrādi un atjaunot aizsargslāni, kā arī atjaunot apmetuma slāni.

Lentveida pamatiem Ieteicams veikt stiegrojuma pretkorozijas apstrādi un atjaunot aizsargslāni, kā arī atjaunot apmetuma slāni.

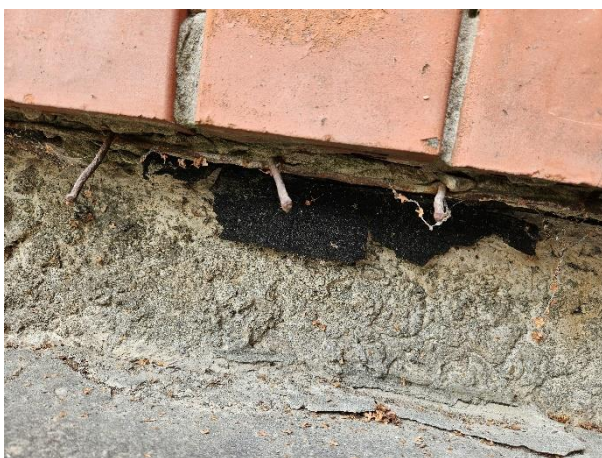
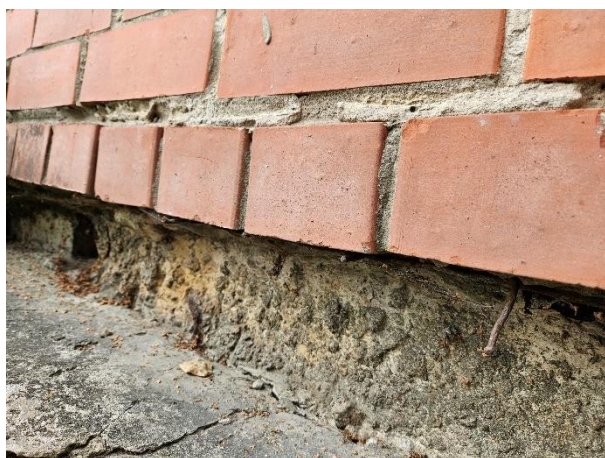
Apsekošanas laikā konstatēta horizontālā hidroizolācija no bitumena loksnēm, kas izbūvēta ēkas būvniecības laikā starp pamatu konstrukciju un sienām.

Apsekojot ēkas pirmo stāvu, ne pa ārējo perimetru ārsienu apakšējā daļā, ne pie vidējās šķērssienas netika konstatētas pazīmes, piemēram, apdares bojājumi mitruma iedarbības rezultātā, sāļi vai pelējums, līdz ar to esošie hidroizolācijas risinājumi nodrošina ēkas konstrukciju aizsardzību pret kapilāro mitrumu.

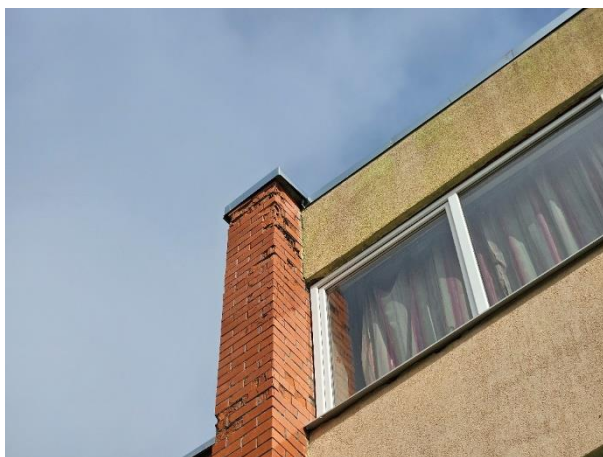
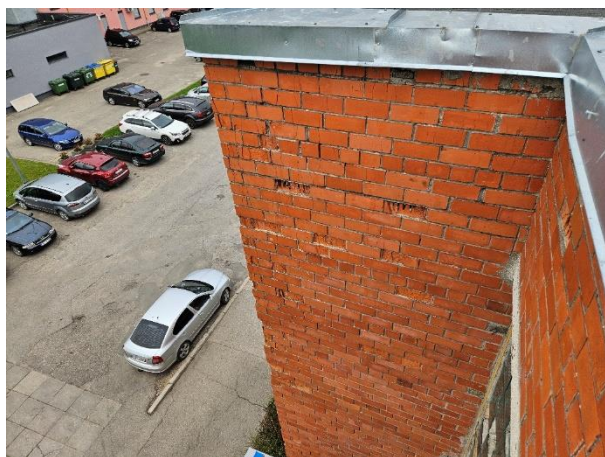
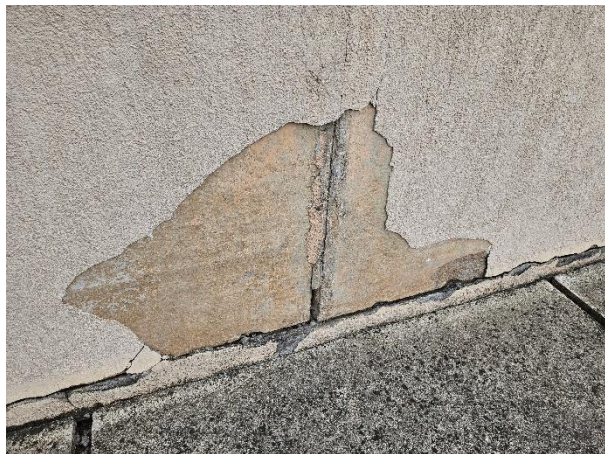
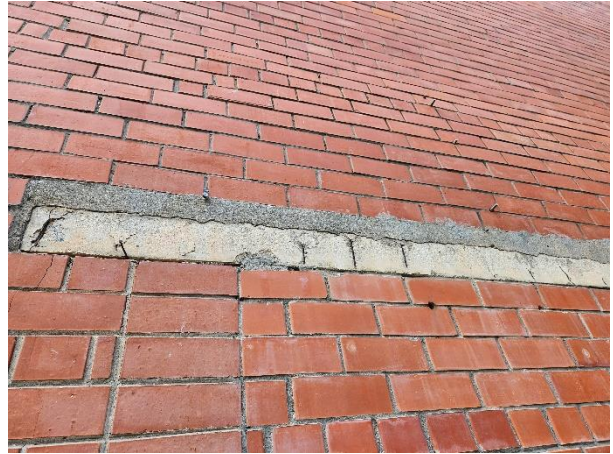
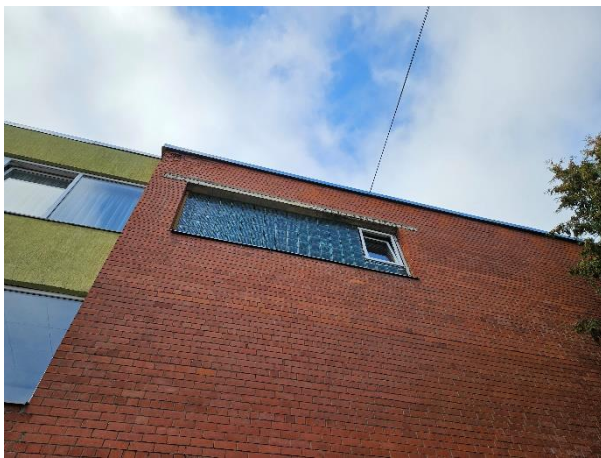
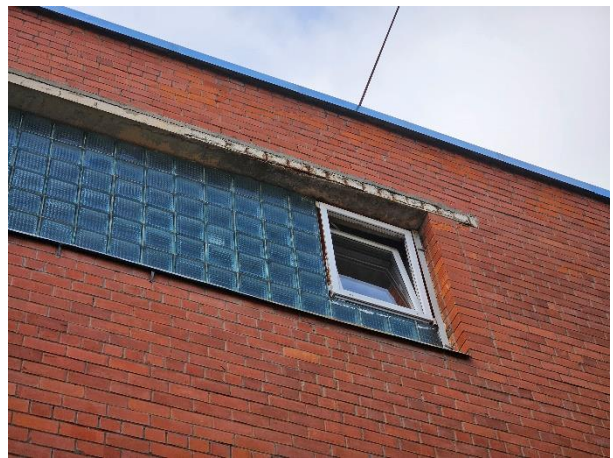
Ēkas nesošās sienas izbūvētas no dobo māla ķieģeļu mūra. Nesošās mūra sienas izbūvētas ēkas ziemeļu daļai. Pārējai ēkas daļai nesošo konstrukciju funkciju pilda dzelzsbetona konstrukciju karkass. Mūra sienām lokāli erodējuši ķieģeļi. Ieteicams izveidot apmetumu, vai lokāli labot bojātos ķieģeļus, lai nepasliktinātos sienu tehniskais stāvoklis.

Lielākajam ēkas apjomam izbūvētas pašnesošās sienas no keramzītbetona sienu paneļiem, kas stiprināti pie nesošā dzelzsbetona kolonnām. Lokālās vietās bojāts apmetums un nehermētiskas savienojumu šuves, tādējādi notiek nokrišņu ūdens infiltrācija konstrukcijās un iekštelpās. Ieteicams

Logu un durvju ailām, kas izbūvētas mūra sienās, izbūvēta dzelzsbetona pārsedzes. Vairākām pārsedzēm atslāņojies aizsargslānis un sākusies stiegrojuma korozija. Nepieciešams veikt stiegrojuma pretkorozijas apstrādi un atjaunot aizsargslāni.

Apsekojot objektu nesošo un pašnesošo sienu konstrukcijām, ailu pārsedzēm netika konstatēti tādi būtiski bojājumi vai neatbilstības, kas apdraudētu būves atbilstību mehāniskās stiprības un stabilitātes, kā arī lietošanas drošības prasībām, tehniskais stāvoklis ir apmierinošs.

atjaunot apmetumu un hermetizēt savienojumu šuves, lai nepasliktinātu konstrukciju tehnisko stāvokli.

Vairākām pārsedzēm atslāņojies aizsargslānis un sākusies stiegrojuma korozija. Nepieciešams veikt stiegrojuma pretkorozijas apstrādi un atjaunot aizsargslāni.

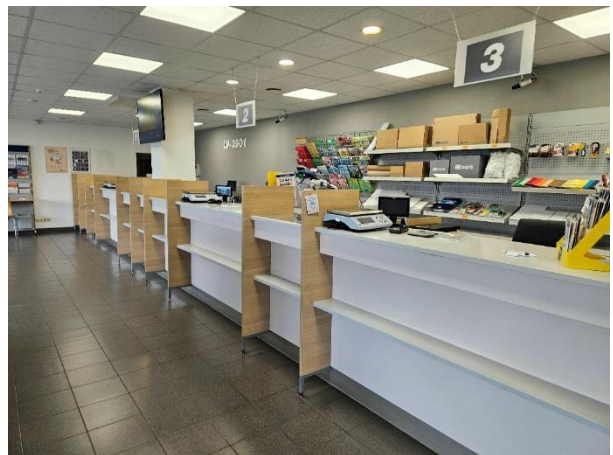
4.4.2. attēls.

Apsekojot objektu ne karkasa konstrukciju elementos, ne ēkas apdarē netika konstatēti tādi būtiski bojājumi vai neatbilstības vai to pazīmes, kas apdraudētu būves atbilstību mehāniskās stiprības un stabilitātes, kā arī lietošanas drošības prasībām, tehniskais stāvoklis ir apmierinošs.

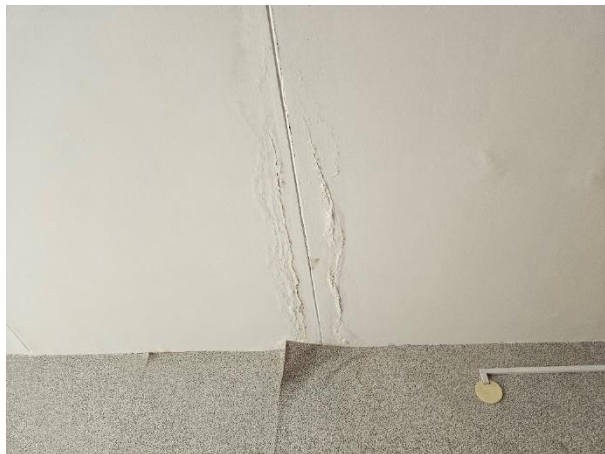
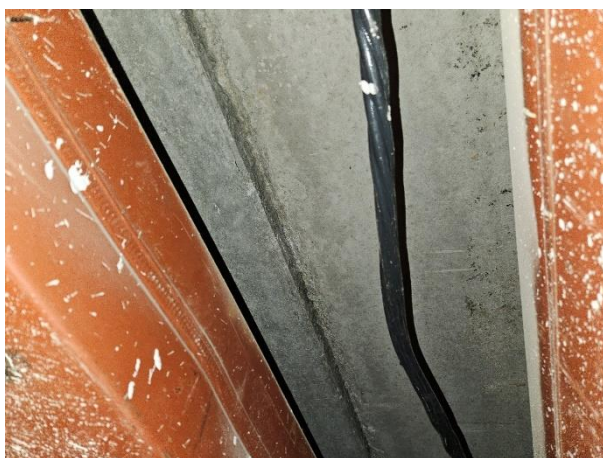
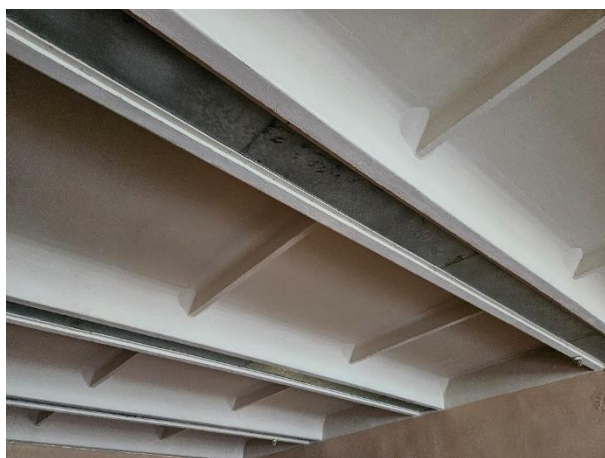
Objekta apsekošanas laikā konstatēts, ka starpstāvu pārsegumi izbūvēti no dobajiem pārseguma paneļiem un ribotajiem pārseguma paneļiem kāpņu telpai ēkas ziemeļu daļā. Lokālās vietās konstatētas nelielas plaisas un apmetuma izbirumi savienojuma šuvēs.

Pārseguma konstrukciju elementos, ne griestu apdarē netika konstatēti tādi būtiski bojājumi vai neatbilstības vai to pazīmes, kas apdraudētu būves atbilstību mehāniskās stiprības un stabilitātes, kā arī lietošanas drošības prasībām, tehniskais stāvoklis ir apmierinošs.

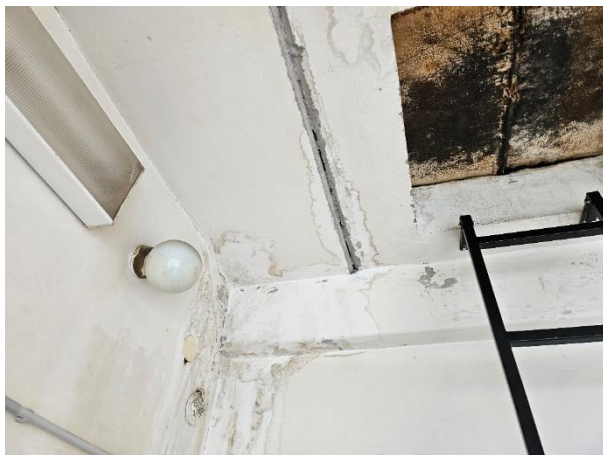
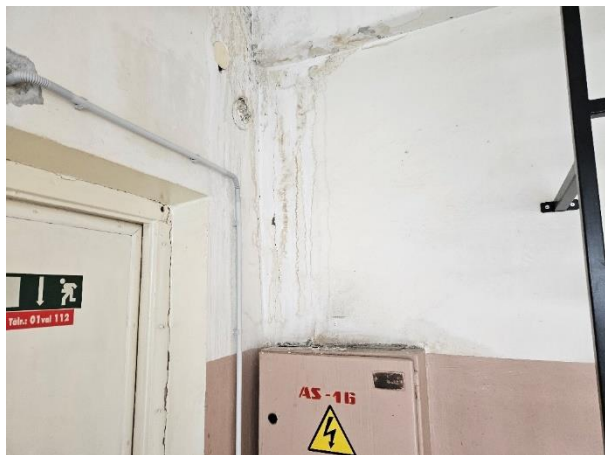
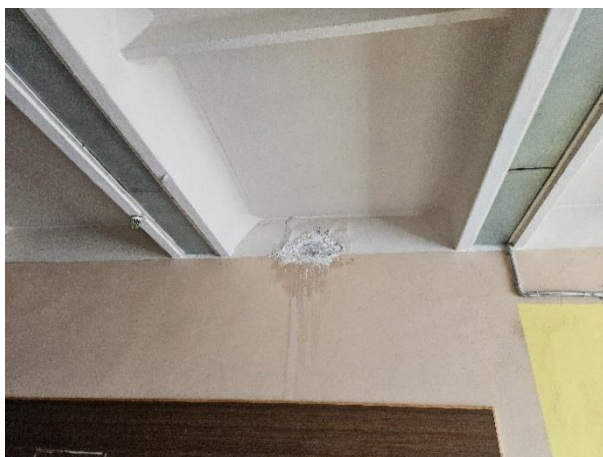
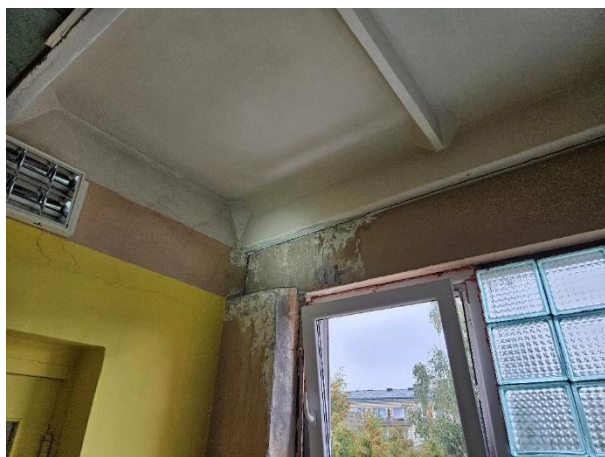
Ēkas jumta konstrukcijas būvētas no dzelzsbetona konstrukcijām. Ēkas trīsstāvu daļai jumta konstrukcijas izbūvētas no dobajiem pārseguma paneļiem. Ēkas garāžas daļai jumta konstrukcijas izbūvētas no ribotajiem dzelzsbetona pārseguma paneļiem.

Ne jumta konstrukciju elementos, ne griestu apdarē netika konstatēti tādi būtiski bojājumi vai neatbilstības vai to pazīmes, kas apdraudētu būves atbilstību mehāniskās stiprības un stabilitātes, kā arī lietošanas drošības prasībām, tehniskais stāvoklis ir apmierinošs.

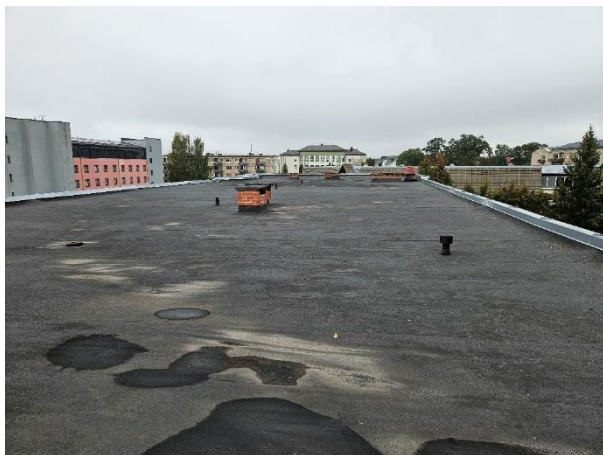
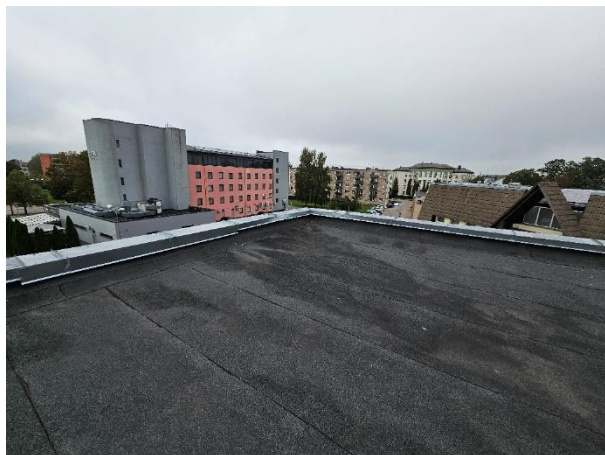
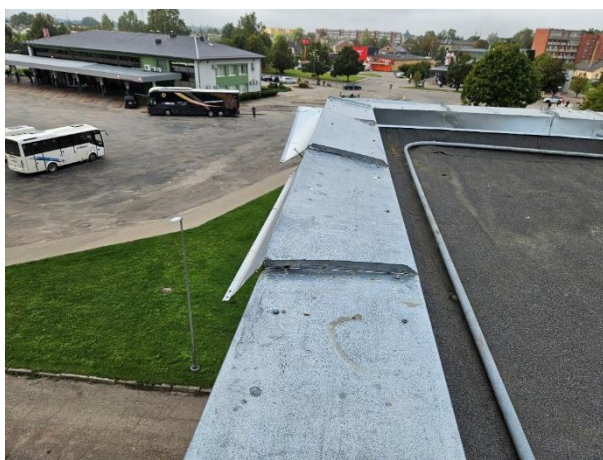
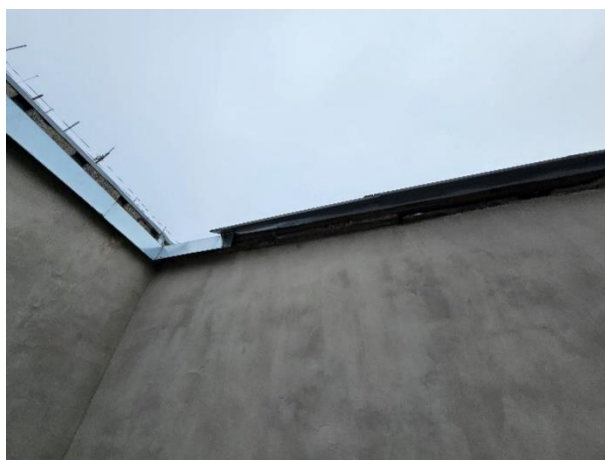
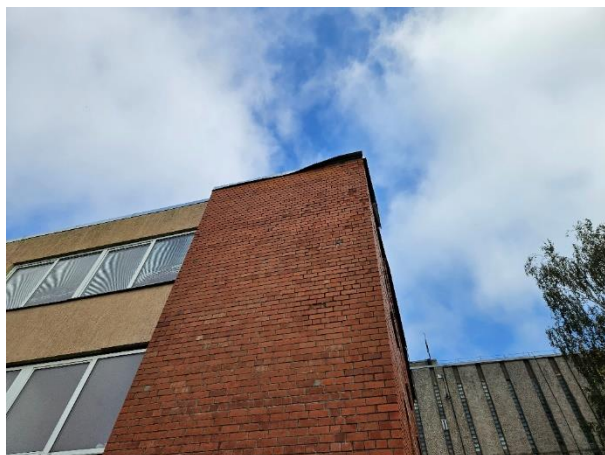
Ēkai izbūvēts bitumena ruļļu materiāla jumta segums. Lokālās vietās konstatēta nokrišņu mitruma infiltrācija, kas liecina par esošiem vai bijušiem jumta seguma bojājumiem. Jumta segumam ir vairāk kā 10 gadi, kas parasti ir bitumena ruļļu materiāla garantijas laiks, līdz ar to šobrīd jārēķinās ar regulārām iespējamām investīcijām, kas ir saistītas ar jumta seguma remontdarbiem. Jumta seguma nomaiņu nav nepieciešams veikt tūlīt, bet to ir ieteicams ieplānot, jo paredzams, ka klāja bojājumi var attīstīt arī seguma bojājumus. Bet ieteicams veikt lokālus remontus, lai netiktu bojātas ēkas nesošās konstrukcijas.

Virs mūra konstrukcijām izbūvēti cinkota skārda noselementi. Lokālās vietās noselementi bojāti un nav droši nostiprināti un pastāv to nokrišanas risks. Tādējādi tiek apdraudēti gan ēkas lietotāji, gan garām gājēji. Netiek izpildītas prasības attiecībā uz lietošanas drošību. Nepieciešams nostiprināt skārda noselementus.

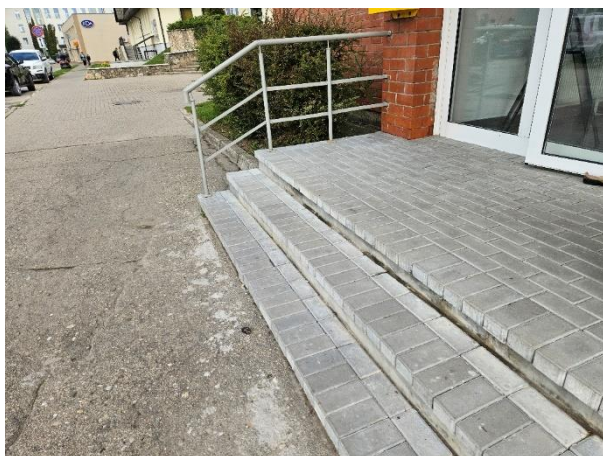
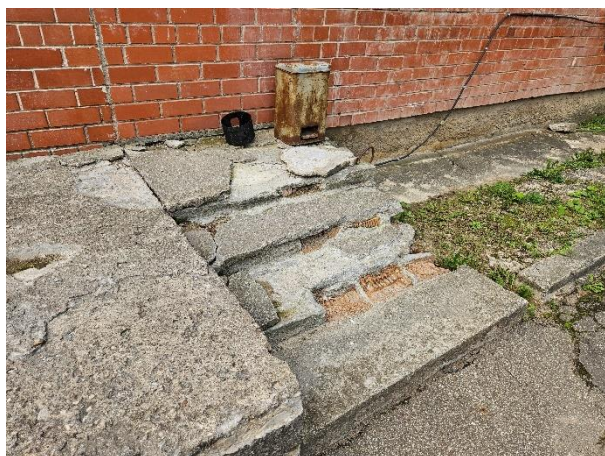
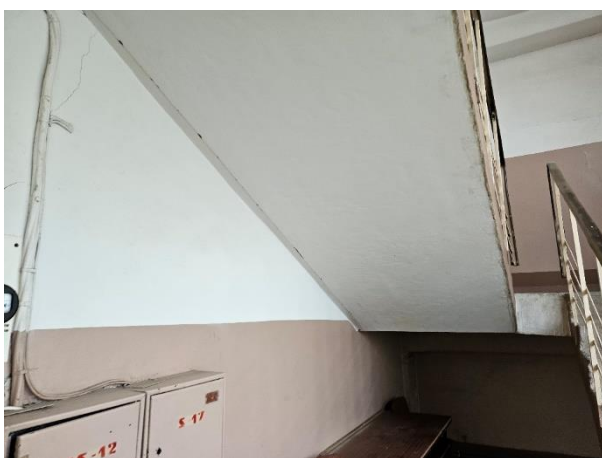
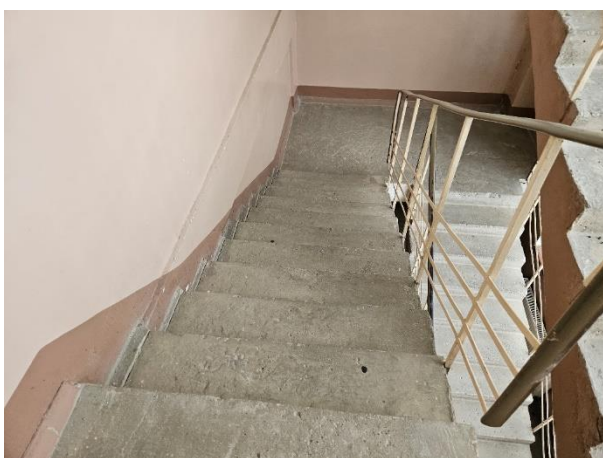
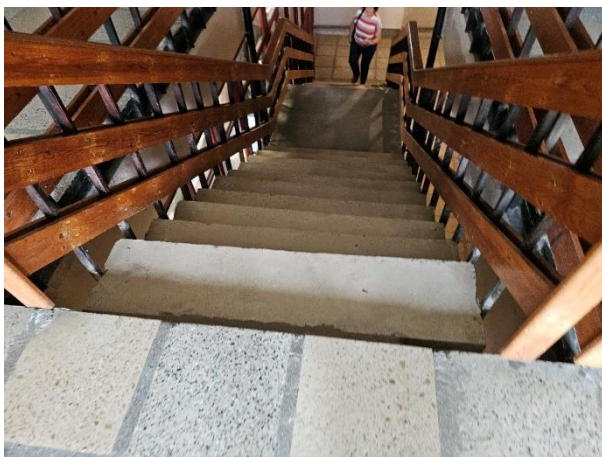
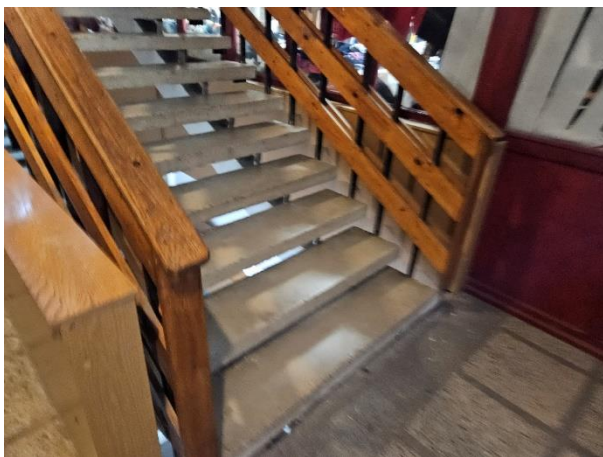
Pie galvenās ieejas izbūvētas betona bruģa seguma kāpnes. Kāpnēm metāla marga. Būtiski bojājumi netika konstatēti. Ēkas austrumu fasādē izbūvētas betona konstrukcijas kāpnes un rampa. Lokāli pakāpieni stipri bojāti un nodrupuši, rada pakļupšanas risku. Austrumu fasādes kāpnes neatbilst prasībām, kas attiecas uz lietošanas drošību. Kāpņu laidu pirmie un pēdējie pakāpieni nav marķēti ar spilgtu, kontrastējošu krāsojumu.

Ēkā ir divas kāpņu telpas. Ēkas kāpņutelpas kāpnes, kas atrodas ēkas dienvidu daļā, veidotas no betona laidiem un pakāpieniem, margas veidotas no metāla konstrukcijas ar plastikāta rokturi. Kāpņu laidu pirmie un pēdējie pakāpieni nav marķēti ar spilgtu, kontrastējošu krāsojumu. Kāpnēm, kas izbūvētas ēkas ziemeļu daļā, nesošā betona konstrukcija, betona pakāpieni ar dažādu segumu.

Esošās kāpnes kāpņu telpās bez tādiem būtiskiem bojājumiem vai neatbilstībām vai to pazīmēm, kas apdraudētu būves atbilstību mehāniskās stiprības un stabilitātes prasībām, tehniskais stāvoklis ir apmierinošs. Ieteicams izveidot spilgtas, kontrastējošas līnijas kāpņu laida pirmajam un pēdējam pakāpienam.

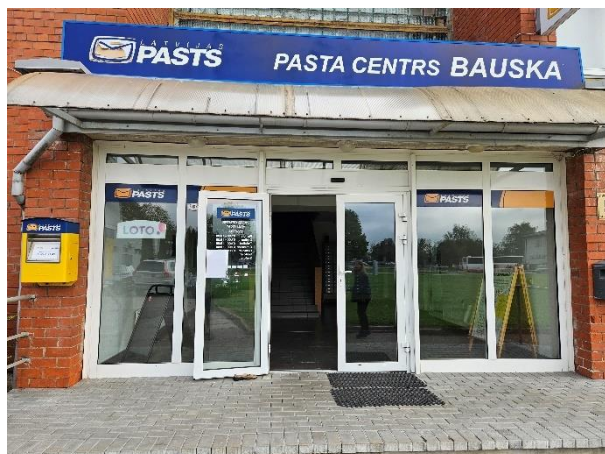
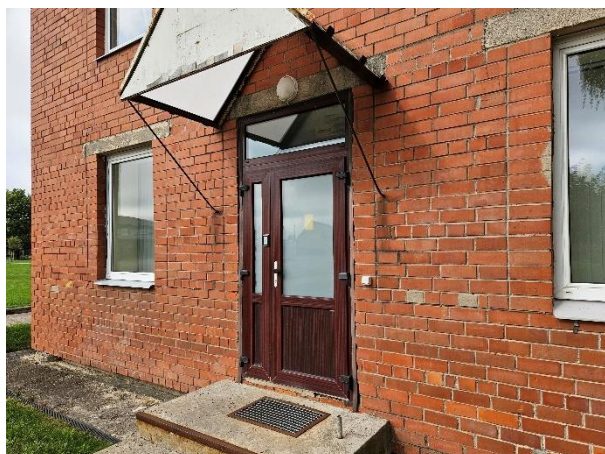
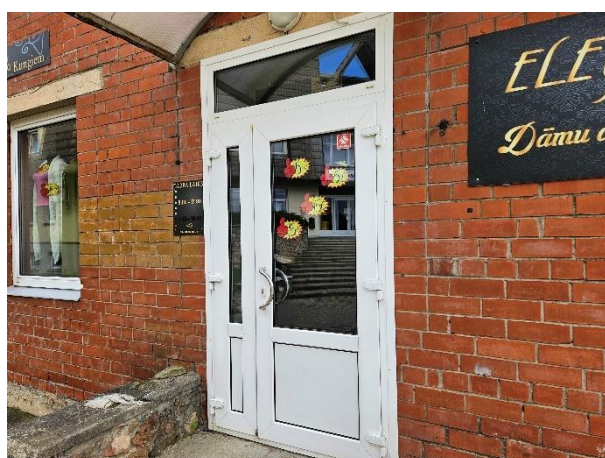
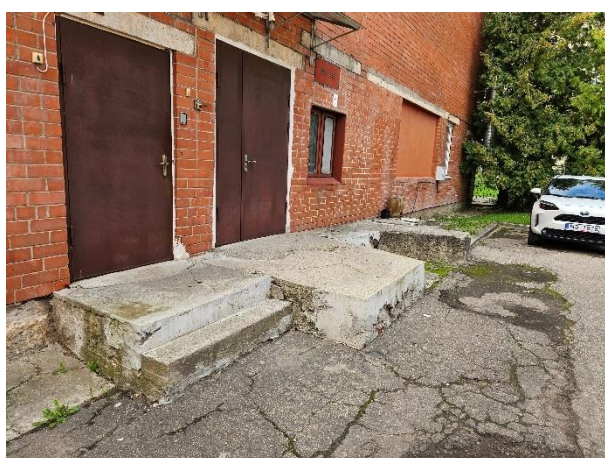
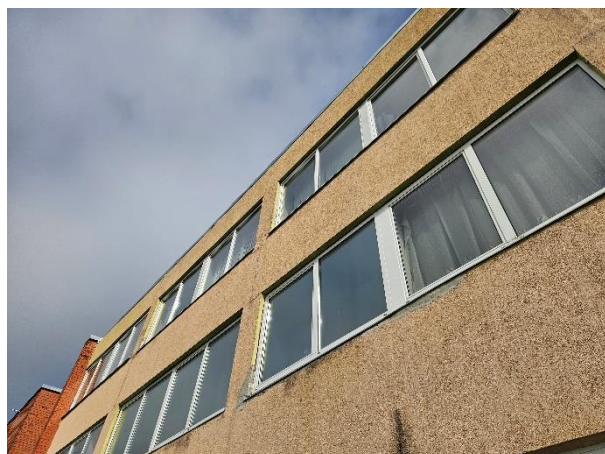
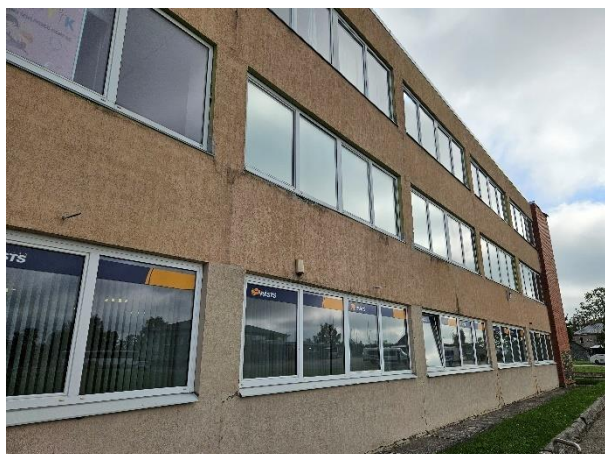
Ēkās ieejās ir stiklotas PVC konstrukcijas un metāla konstrukcijas ārdurvis, kas veras uz āru. Durvis funkcionē, tām netika konstatēti bojājumi un to tehniskais stāvoklis ir apmierinošs. Visas ieejas durvis ir aprīkotas ar paš aizvēršanās mehānismu.

Ēkas lielākajā apjomā ir PVC rāmju konstrukciju un divu stiklu pakešu logi. Tie ir ar dalījumu, kur daļa ir verama. Logi funkcionē, tiem netika konstatēti bojājumi un to tehniskais stāvoklis ir apmierinošs. Ēkas daļā, kur PVC konstrukcijas logi montēti pašnesošajos sienu paneļos nav izveidoti hermētiski savienojumi starp logu rāmi un norobežojošo sienu konstrukciju. Tādējādi, nokrišņu laikā notiek ūdens infiltrācija iekštelpās un konstrukcijās. Nepieciešams izbūvēt hermētiskus savienojumus.

Ēkas dienvidu daļā kāpņu telpai logu ailu aizpildījumam izmantoti stikla bloki. Lokāli bloki saplīsuši un veikti labojumi ar dažādiem materiāliem. Šādu bloku ailu aizpildījums nav energoefektīvs. Ieteicams izstrādāt risinājumu ailu aizpildījuma nomaiņu, lai paaugstinātu energoefektivitāti.

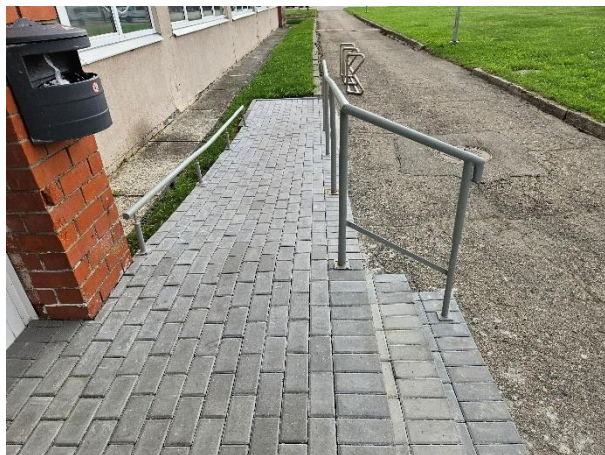
4.9.2. attēls

Vides pieejamības prasības ēkā, kas attiecināmas uz publiskām būvēm, lai ēka būtu piemērota cilvēkiem ar funkcionāliem traucējumiem, ir nodrošinātas telpām, kam ieeja ir no galvenās ieejas. Tur izveidots lēzens panduss. Biroju platības pirmajā stāvā nodrošinātas, lai tajās varētu iekļūt cilvēki ar funkcionāliem ierobežojumiem. Ēkā nav lifts vai cita veida palīgierīces nokļūšanai 2. vai 3. stāvā.

Nav izbūvētas tualetes, kas atbilst vides pieejamības prasībām cilvēkiem ar funkcionāliem traucējumiem.

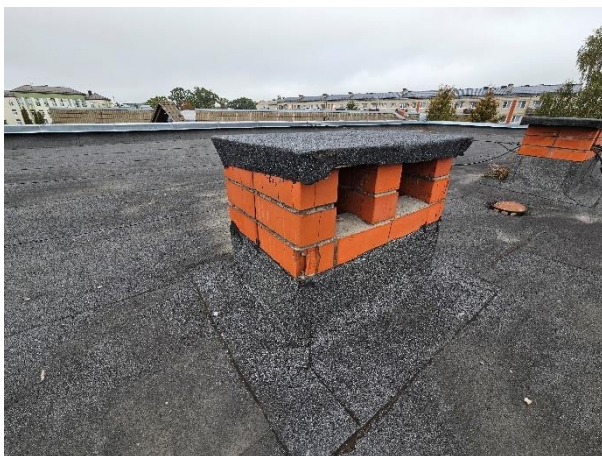
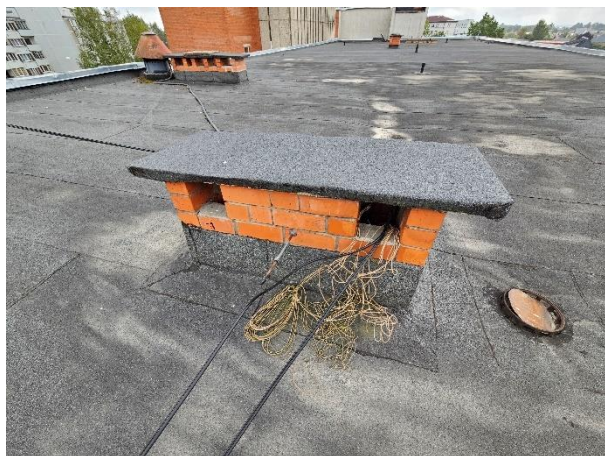
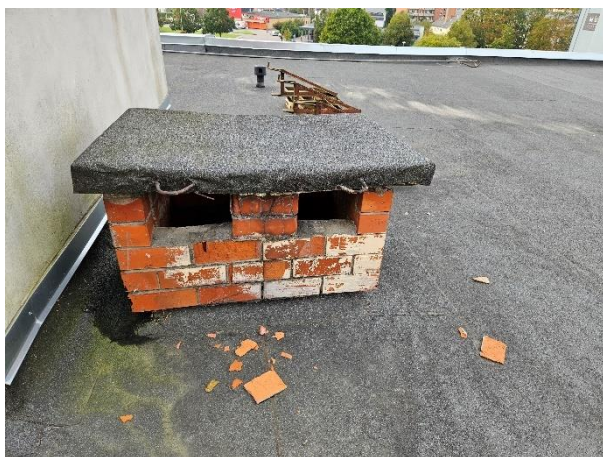
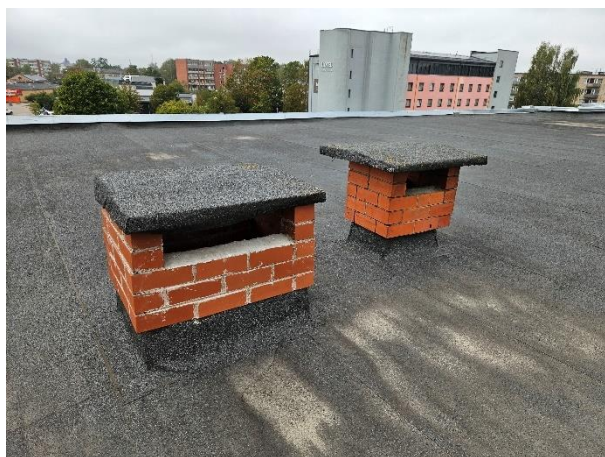
Ēkai izbūvēti dabīgās ventilācijas kanāli. Kanālu daļa, kas ir virs jumta konstrukcijām, izbūvēta no dobajiem māla ķieģeļiem un betona konstrukcijas jumtiņņu. Jumtiņam bitumena ruļļu materiāla apkausējums. Lokālās vietās ķieģeļu mūris saplaisājis un erodējis. Bitumena uzkausējums nenodrošina pārkares un ūdens notecēšanu no jumtiņiem, tādējādi, nokrišņu ūdens var iekļūt konstrukcijās.

Apsekošanas laikā konstatēts, ka dabīgās ventilācijas kanālos izbūvētas inženierkomunikācijas – elektroinstalācija, kas ir aizliegts atbilstoši MK noteikumiem Nr. 238 “Ugunsdrošības noteikumi” punktam Nr 89.13 (*89. Aizliegts: 89.13. izmantot dūmvadu, mehāniskās ventilācijas sistēmu un dabiskās ventilācijas kanālu tam neparedzētiem nolukiem (elektroinstalācijas, elektronisko sakaru tīklu vai citu inženiertīklu tranzītam).*

Šāda darbība uzskatāma par patvaļīgu būvniecību un ugunsdrošības noteikumu pārkāpumu. Tādējādi ēka neatbilst ugunsdrošībai noteiktajām prasībām.

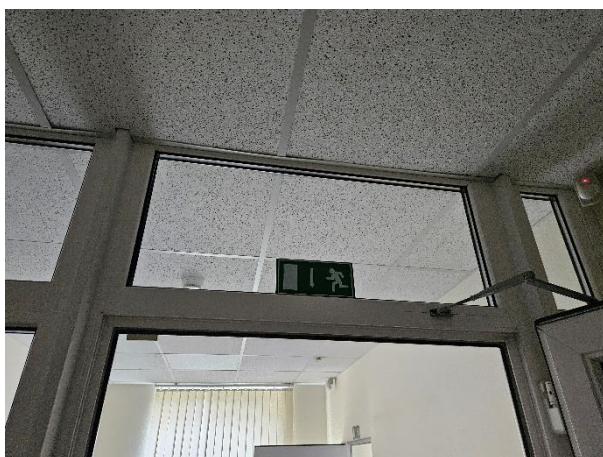
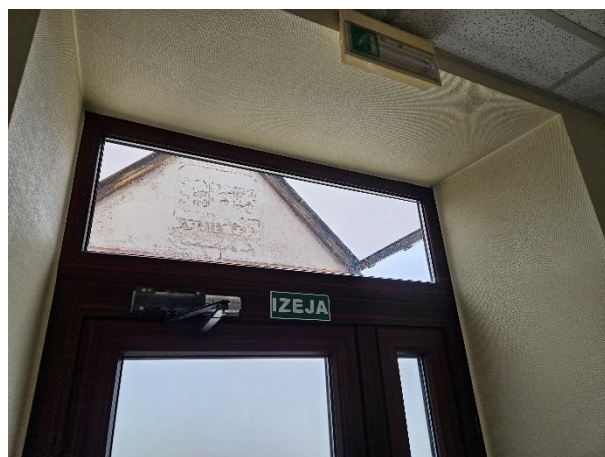
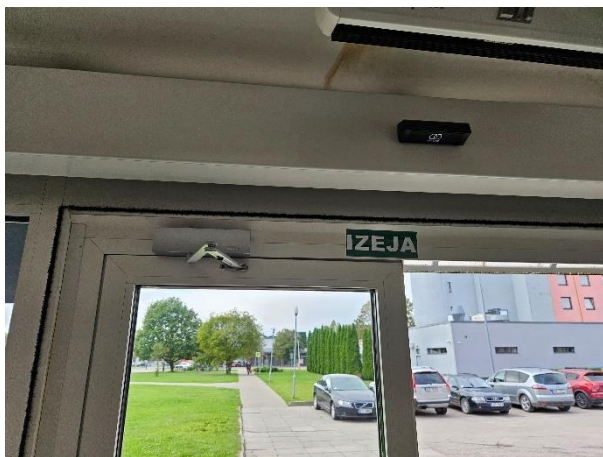
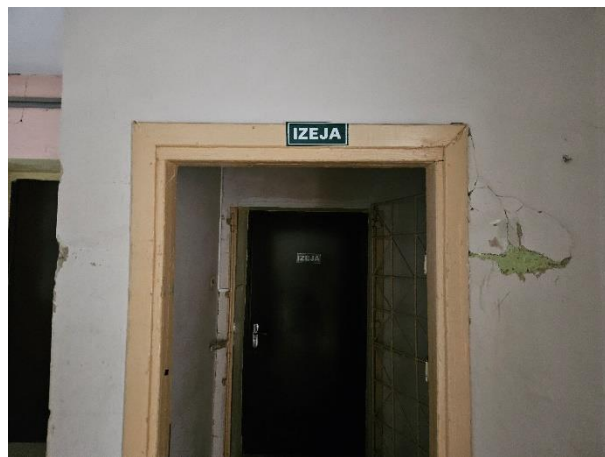
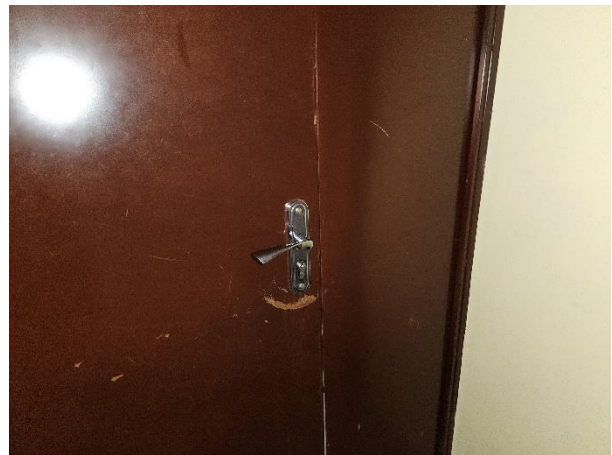
Evakuācijas izejas ārdurvis atveras evakuācijas virzienā un ir aprīkotas ar paš aizvēršanās mehānismu. Dažas durvis uz evakuācijas ceļiem apsekošanas laikā aizslēgtas ar atslēgu un vajadzības gadījumā tās nevar atvērt 3 sekunžu laikā. Var uzskatīt, ka LBN 201-15 147.3. punkta prasība neizpildās.

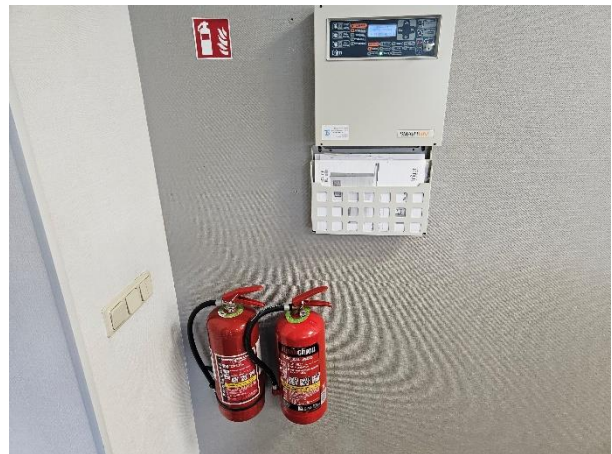
5.4.2. attēls

Atbilstoši ar LBN 201-15 185.2. punktam ēkā ir automātiskā ugunsgrēka atklāšanas un trauksmes signalizācijas sistēma. Ēkas pirmajā stāvā atrodas sistēmas vadības panelis, pie tā – aizsargāto zonu apzīmējumi (5.4.1. un 5.4.2. attēls).

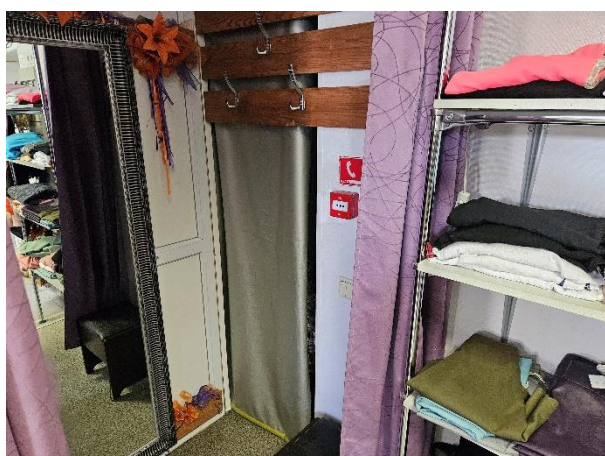
5.4.6. attēls

Ēkās telpās ir ierīkoti automātiskās ugunsgrēka atklāšanas un trauksmes signalizācijas sistēmas dūmu detektori (5.4.3. attēls). Pie sienām gaitenēs ir trauksmes pogas ar atbilstošām zīmēm (5.4.6. attēls).

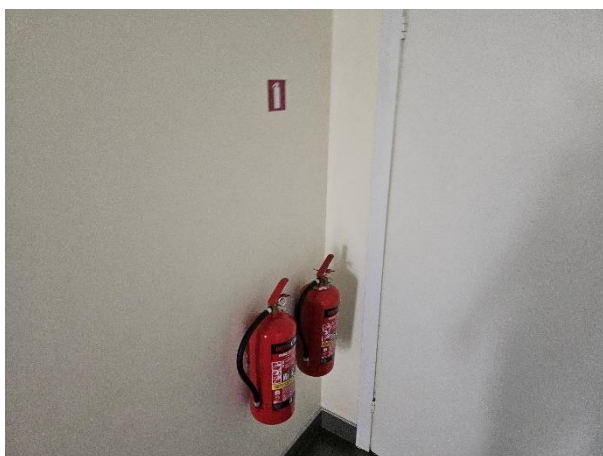
5.4.10. attēls

Ēkā dažādās telpās ir izvietoti ugunsdzēsības aparāti (5.4.10. attēls), apsekošanas laikā pārbaudītajiem ugunsdzēsības aparātiem ir savlaicīgi veiktas pārbaudes (5.4.11. attēls). Ugunsdzēsības aparātu atrašanās vietas ēkā un evakuācijas plānos ir apzīmēta ar ugunsdzēsības aparāta informatīvo uzlīmi.

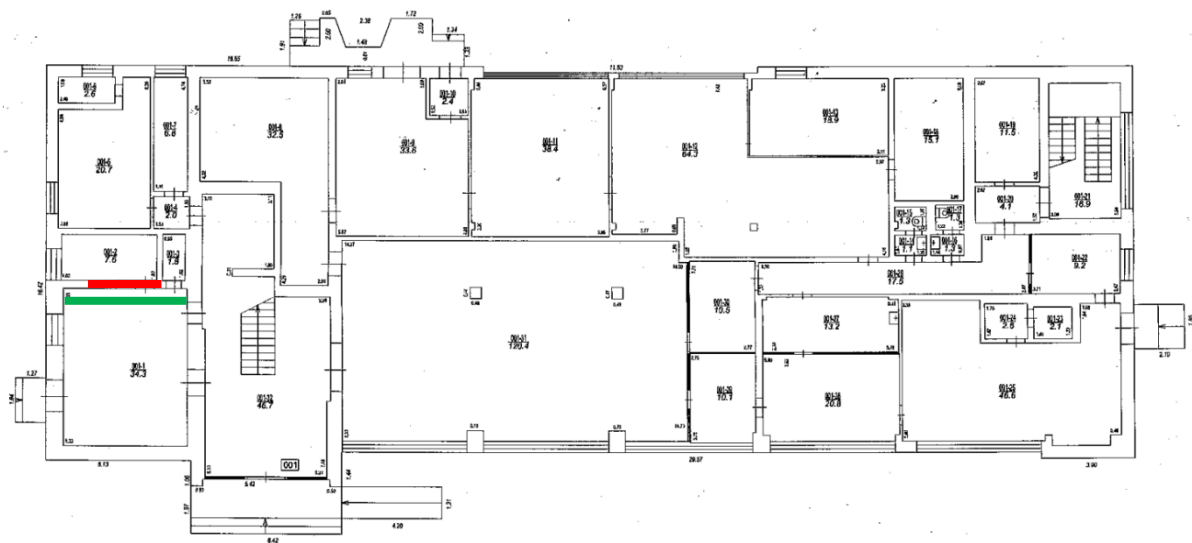
6.2.1. attēls

Ēkas apsekošanas laikā netika konstatētas patvaļīgas būvniecības pazīmes, kas neskartu nesošās konstrukcijas. Demontēta starpsiena (6.2.1. attēlā sarkanā krāsā) un izbūvēta PVC konstrukcijas starpsiena ar stikla pakešu pildījumu (6.2.1. attēlā zaļā krāsā). Kā arī lokālas telpas tiek izmantotas neatbilstoši Ēkas kadastrālās uzmērīšanas lietā norādītajam.
