**APSEKOŠANAS AKTS DZĪVOKLIM,**

**RĪGAS IELĀ 28-6, LIEPĀJĀ.**

**Liepāja, 2024.gada 15. oktobrī.**

**par dzīvokļa daudzdzīvokļu dzīvojamā ēkā Rīgas ielā 28 – 6, Liepājā  
labiekārtojumu, tā atbilstību apdzīvošanai**

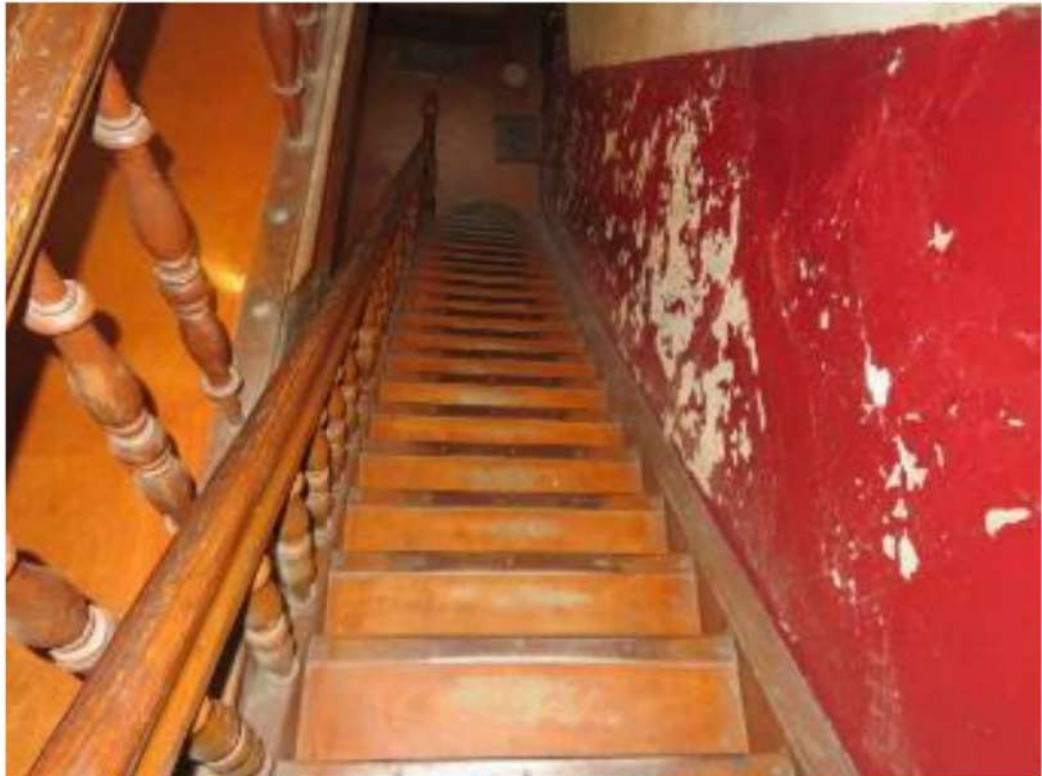
**Apsekojamais dzīvoklis 2.stāvā, kāpnes stāvas, šauras:**

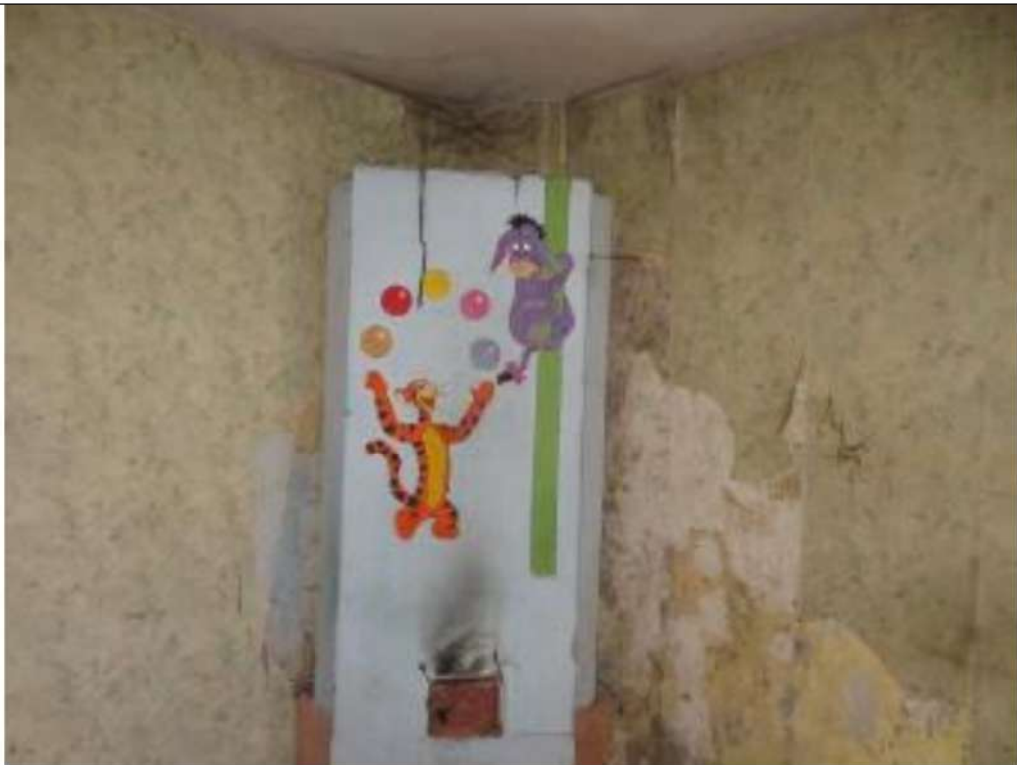
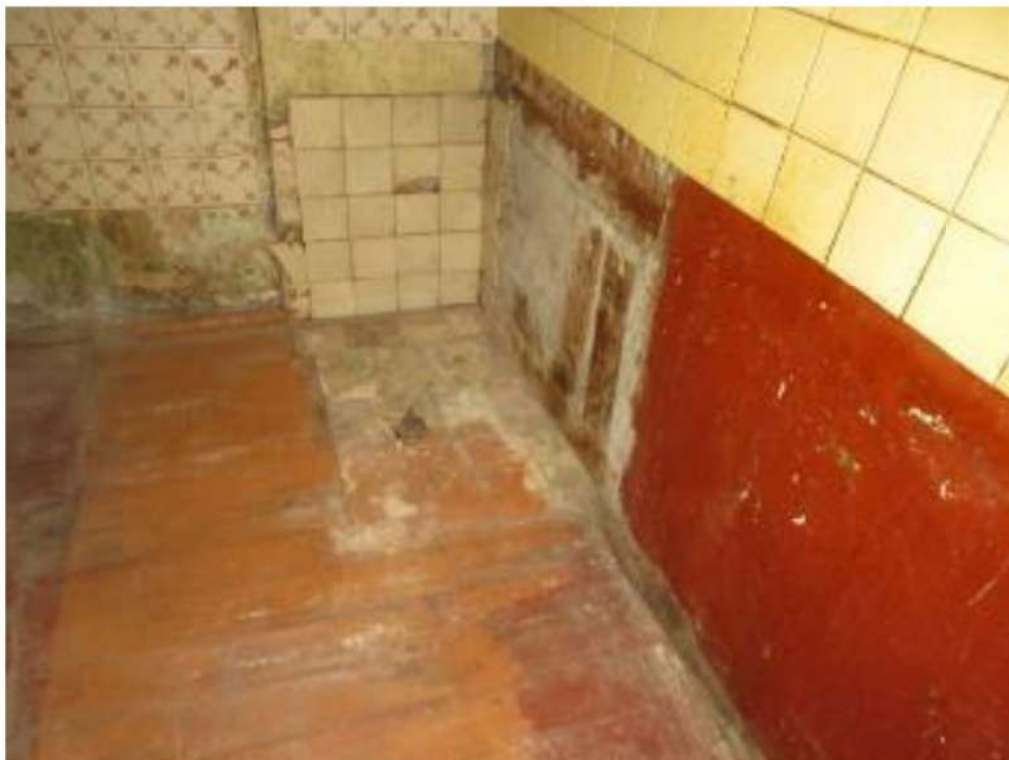
- 1. Dzīvoklī esošā krāsns ar nehermētiskām durvīm izbīrušām šuvēm starp podiņiem, ugunsnedrošas apkurināšanas iespējas, savulaik izbūvētā plīts demontēta:**

**Netiek ievērotas LBN 201-15 "Būvju ugunsdrošība," no 30.06.2015. normas.**

**Dzīvoklī esošā apkures sistēma ugunsnedroša. Uz apskates momentu nav iespējams dzīvokli Nr. 6, Rīgas ielā 28 apkurināt.**

**Dzīvoklī nav ugunsdroša apkure (uz apsekošanas momentu).**

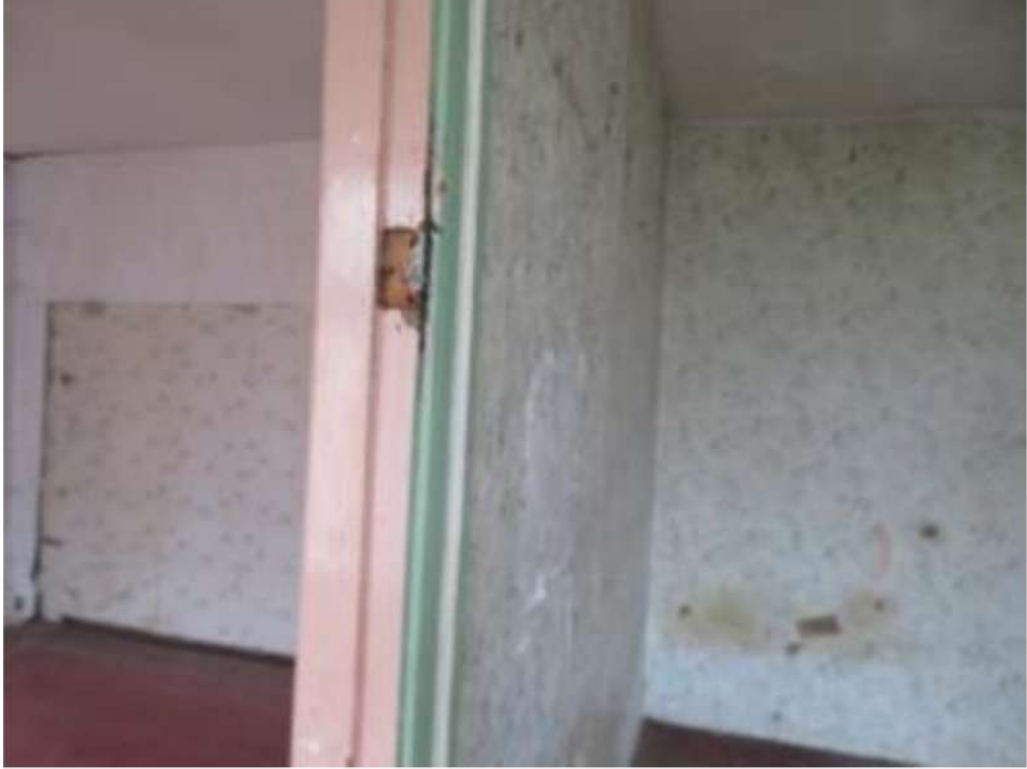
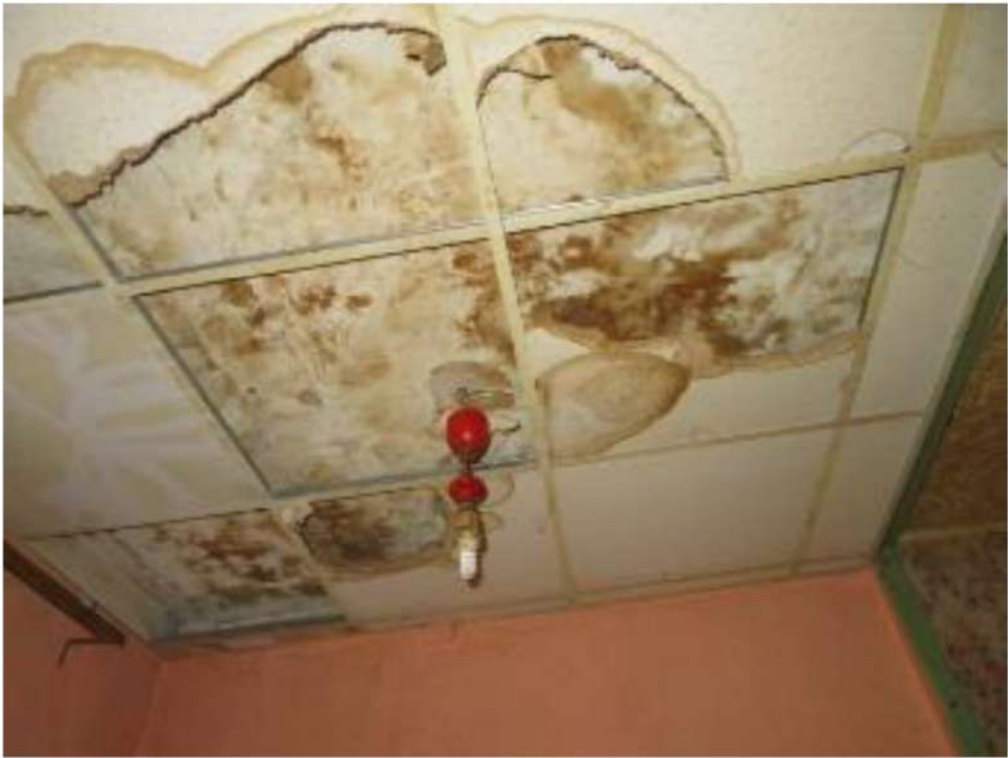
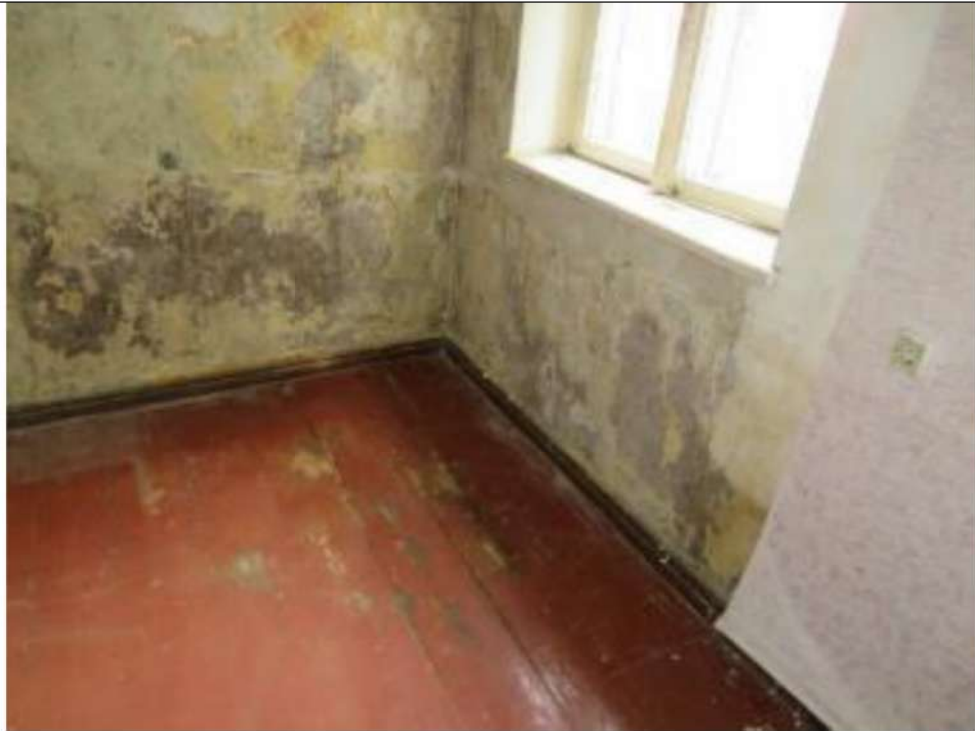
- 2. Dzīvoklī apdare praktiski pilnībā nolietojusies, esošā griestu, sienu apdare atlobījusies/ saplaisājis apmetums, pelējums:**

**Tapetes daļēji noplēstas, sienas/griesti ar pelējumu.**

**Dzīvoklī jāveic pilna apdares atjaunošana, ieskaitot grīdas segumu.**

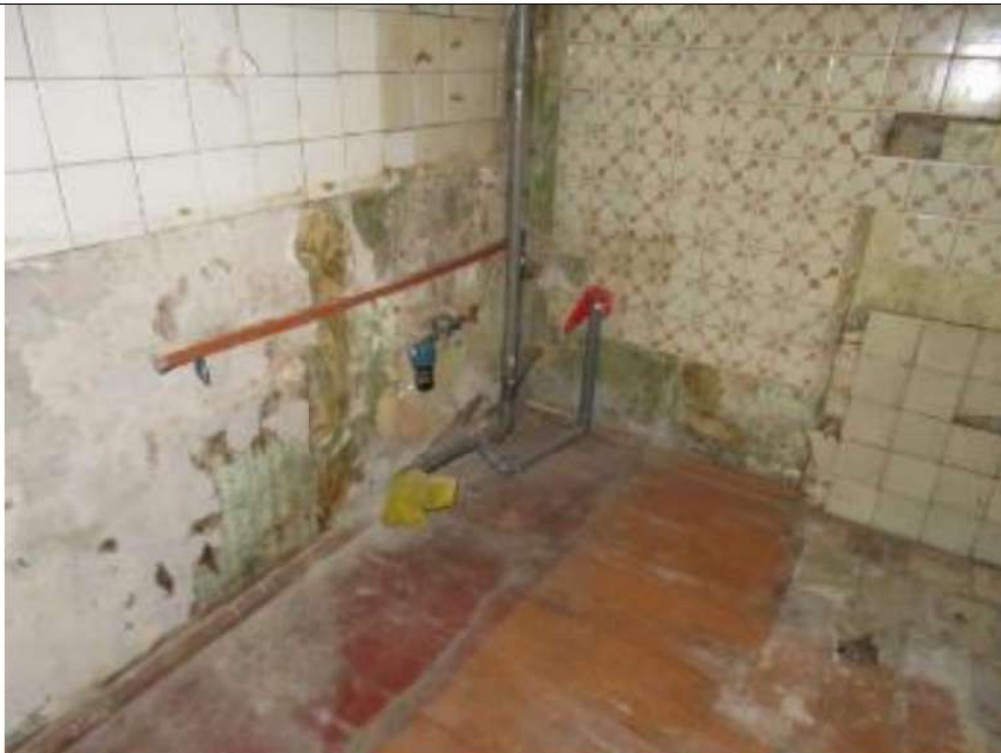
3. Dzīvoklī nav sanmezgls, nav atsevišķas telpas tā izbūvei, līdz dzīvoklim izbūvēts d-50mm kanalizācijas stāvvads:

**Netiek ievērotas LVS 412:2005 "Mājoklis. Dzīvojamo māju labiekārtojuma nolietojuma un atbilstības apdzīvošanai noteikšana" prasības.**

**Nav vanna un WC, kanalizācijas stāvvads (50mm) virtuves stūrī.**

**Jāizbūvē WC un vanna, jāizbūvē d-110mm stāvvads.**

Jāizbūvē WC un vannas istaba, jāizbūvē kanalizācijas stāvvads d-110mm.

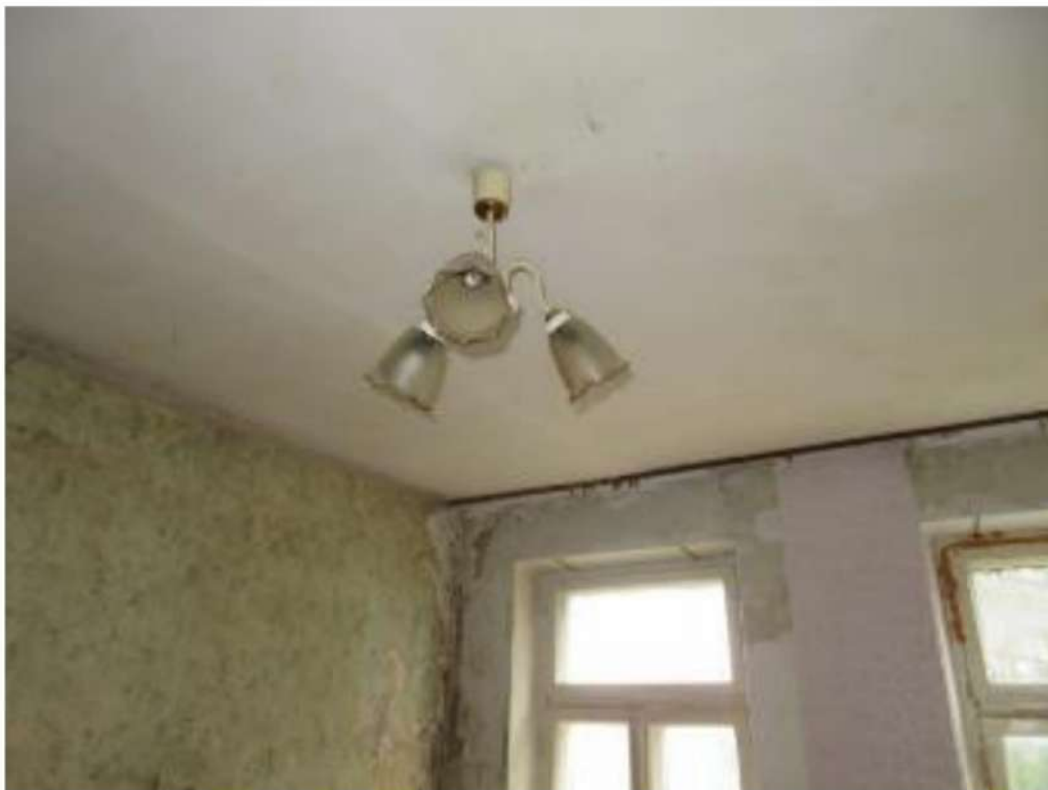
- 4. Dzīvoklī esošā elektroinstalācija no padomju laikiem, kabeli haotiski nolietojušies.**

Netiek ievērotas LBN 201-15 "Būvju ugunsdrošība," no 30.06.2015. normas.

**Dzīvoklī esošā elektroinstalācija pilnībā nolietojusies.**

**Dzīvoklī jāveic pilna elektroinstalācijas atjaunošana.**

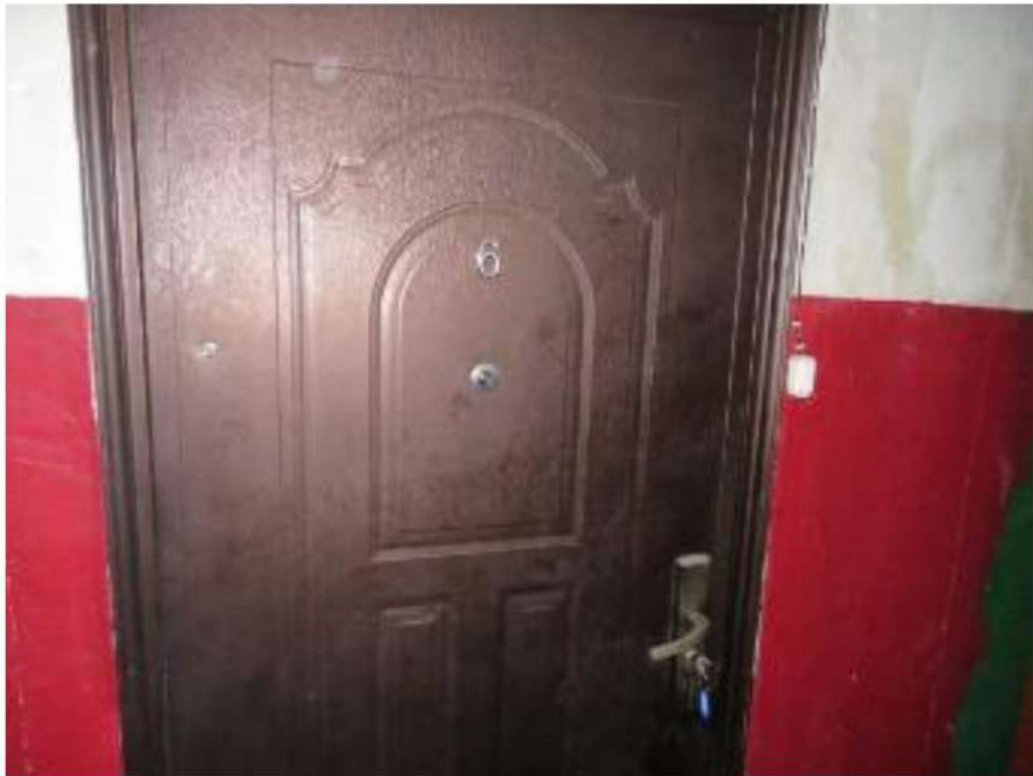
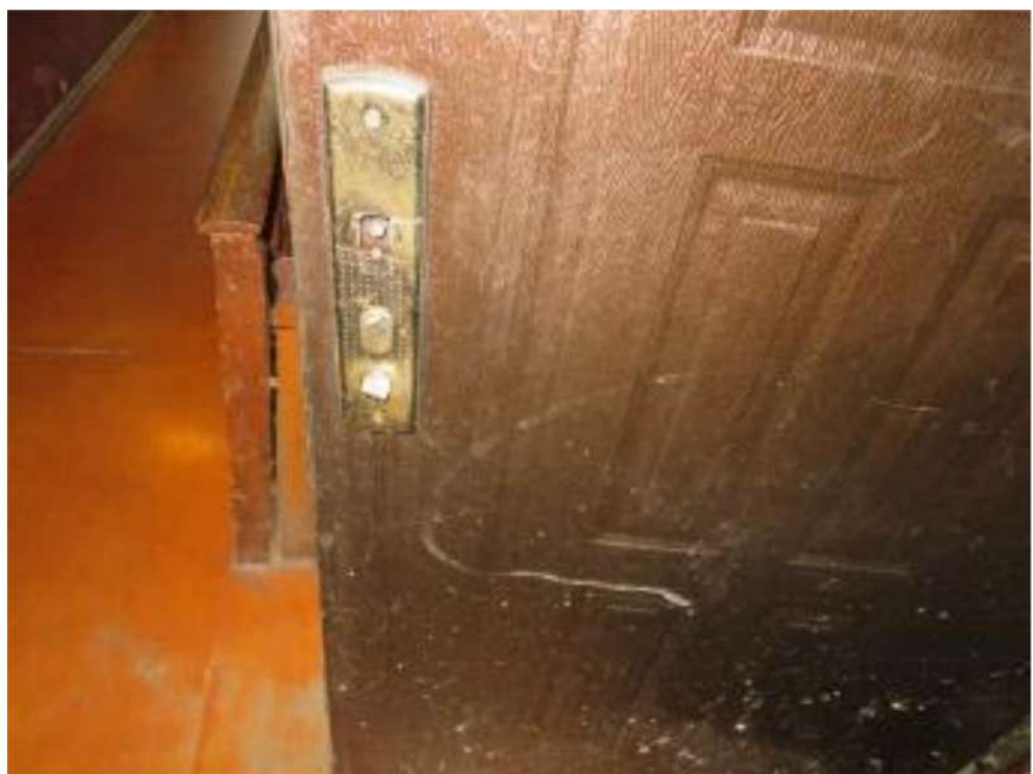
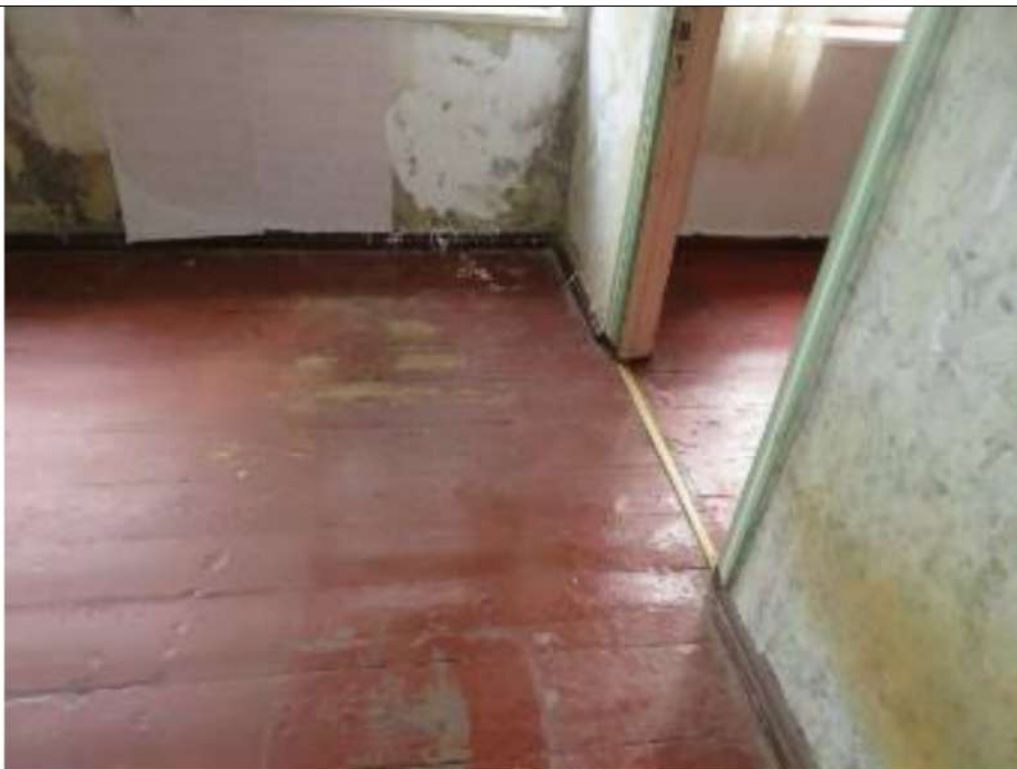
5. Esošās durvis dzīvoklī savulaik vairākas reizes uzlauztas, nolietojušās-  
"ķīniešu skārda" durvis, logi koka nolietojušies:

**Netiek ievērotas LVS 412:2005 "Mājoklis. Dzīvojamo māju labiekārtojuma nolietojuma un atbilstības apdzīvošanai noteikšana" prasības.**

**Ieejas durvis, savulaik vairākkārt uzlauztas, nolietojušās.**

**Dzīvoklī pilnībā jāmaina esošās durvis.**

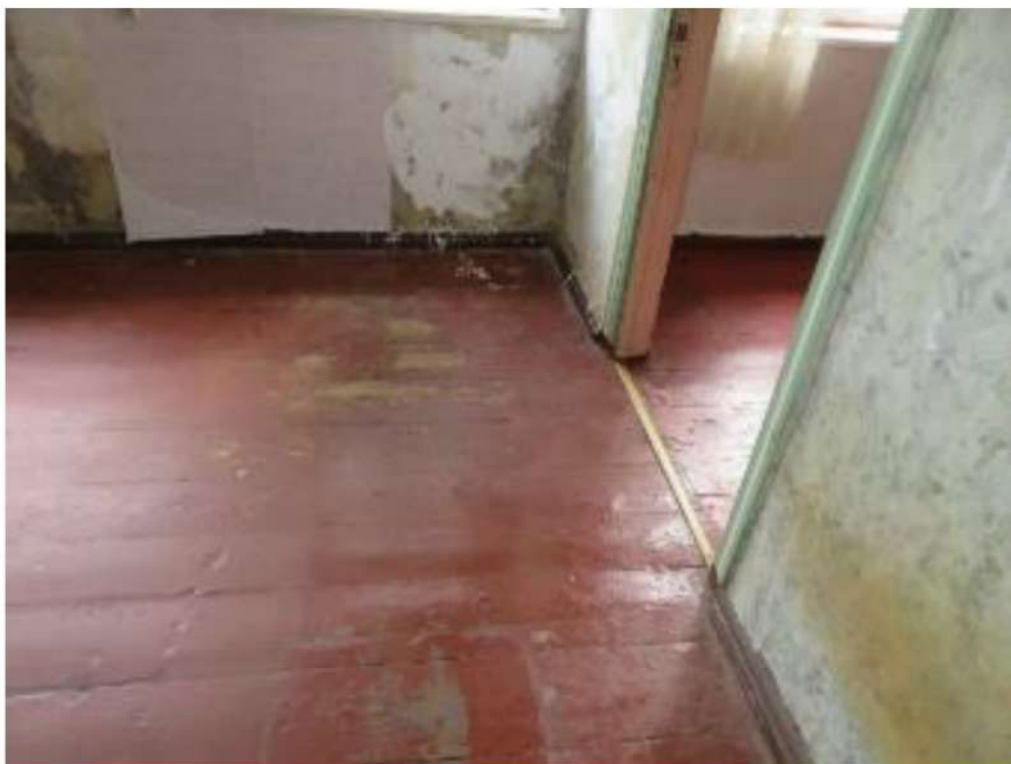
- 6. Dzīvoklī esošās grīdas ar vairākiem segumiem, sen nekrāsotas, pelējums:**

**Netiek ievērotas LVS 412:2005 "Mājoklis. Dzīvojamo māju labiekārtojuma nolietojuma un atbilstības apdzīvošanai noteikšana" prasības.**

**Dzīvoklī esošā koka grīda ar seguma „ielāpiem,”.**
