**APSEKOŠANAS AKTS DZĪVOKLIM,**

**RĪGAS IELĀ 44-1, LIEPĀJĀ.**

**Liepāja, 2024.gada 15. oktobrī.**

**par dzīvokļa daudzdzīvokļu dzīvojamā ēkā Rīgas ielā 44-1, Liepājā  
labiekārtojumu, tā atbilstību apdzīvošanai**

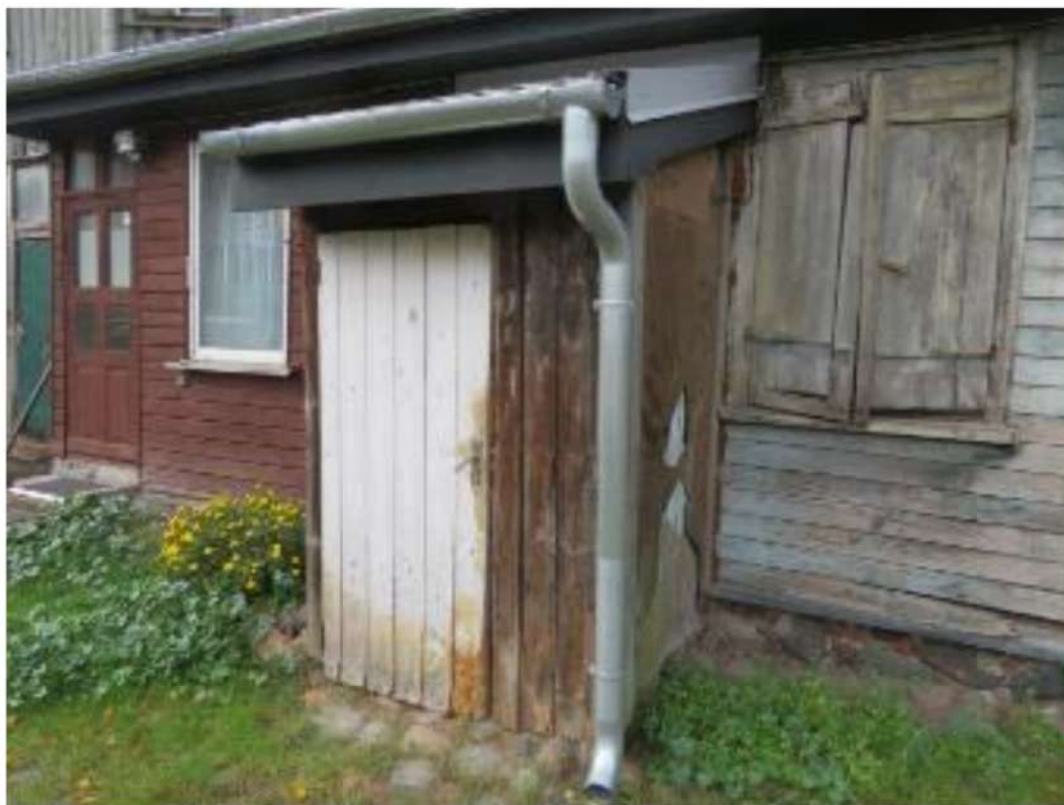
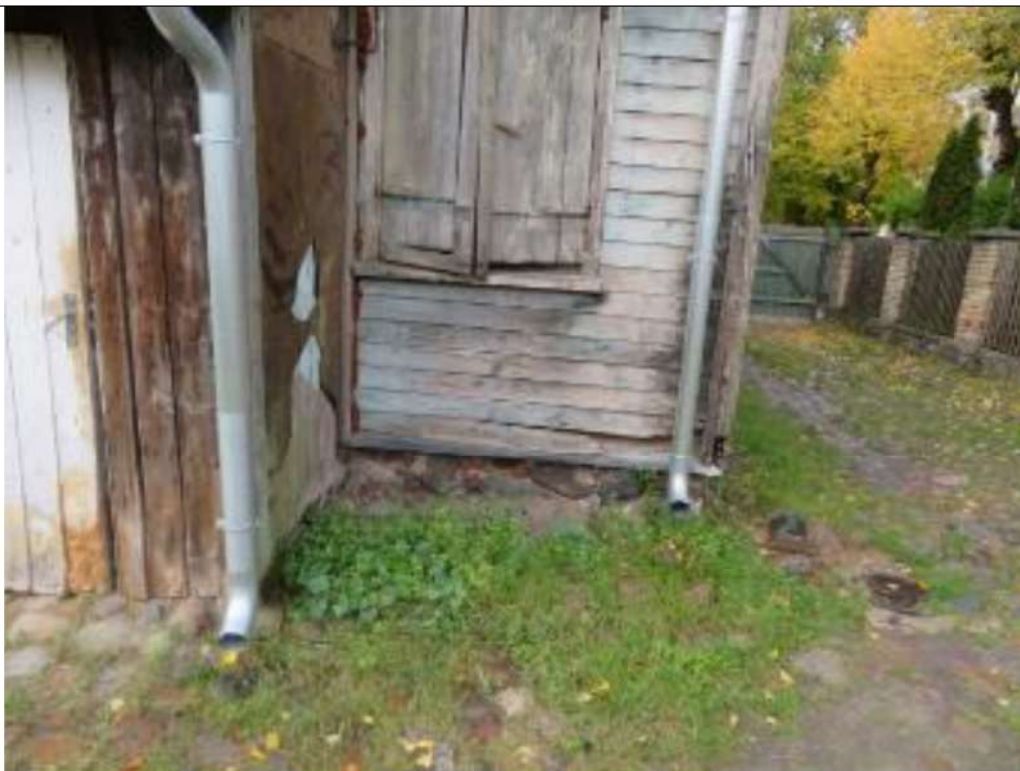
**Apsekojamais dzīvoklis 1.stāvā, ieeja no sētas:**

**Apsekojamais dzīvoklis neatbilstoši ekspluatēts un apsaimniekots- nolietojies.**

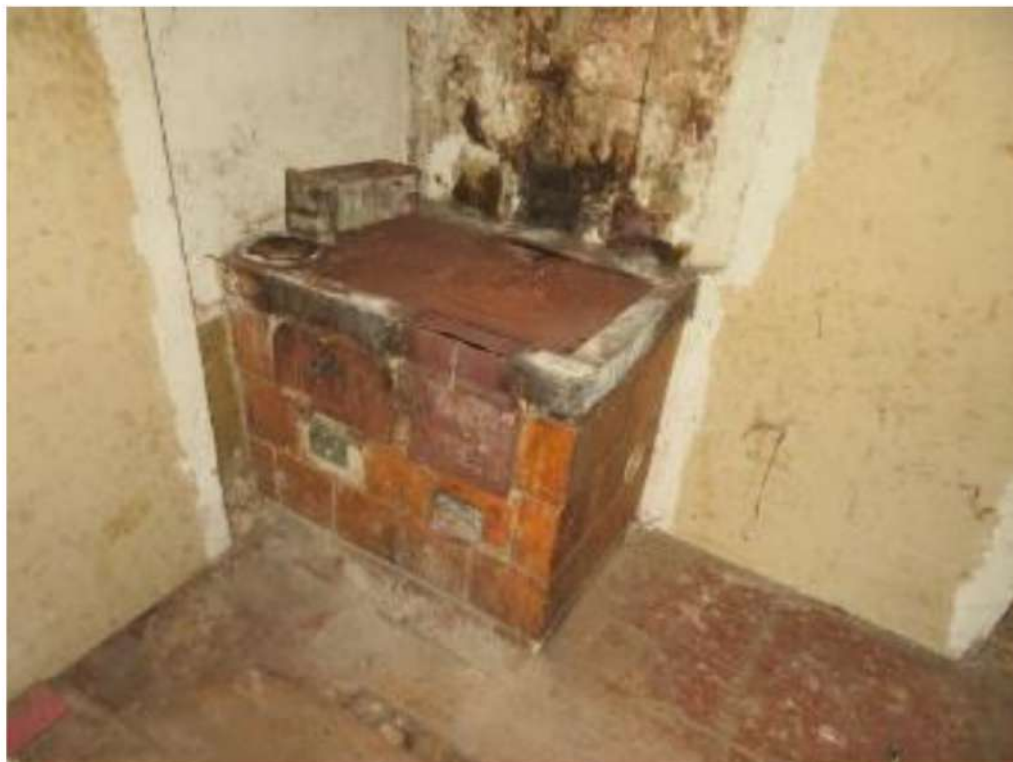
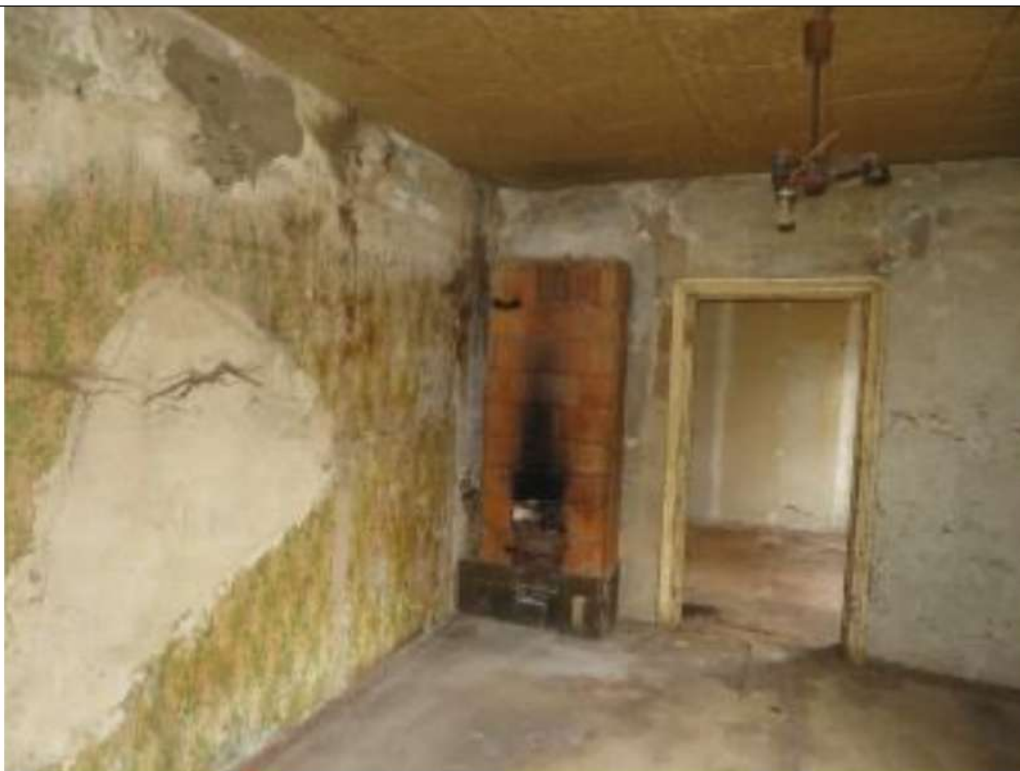
- 1. Dzīvoklī esošā plīts ar nehermētiskām durvīm izbīrušām šuvēm starp podiņiem, ugunsnedrošas apkurināšanas iespējas:**

**Netiek ievērotas LBN 201-15 "Būvju ugunsdrošība," no 30.06.2015. normas.**

Dzīvoklī esošā apkures sistēma ugunsnedroša. Uz apskates momentu nav iespējams dzīvokli Nr. 1, Rīgas ielā 44 apkurināt.

Dzīvoklī nav ugunsdroša apkure (uz apsekošanas momentu).

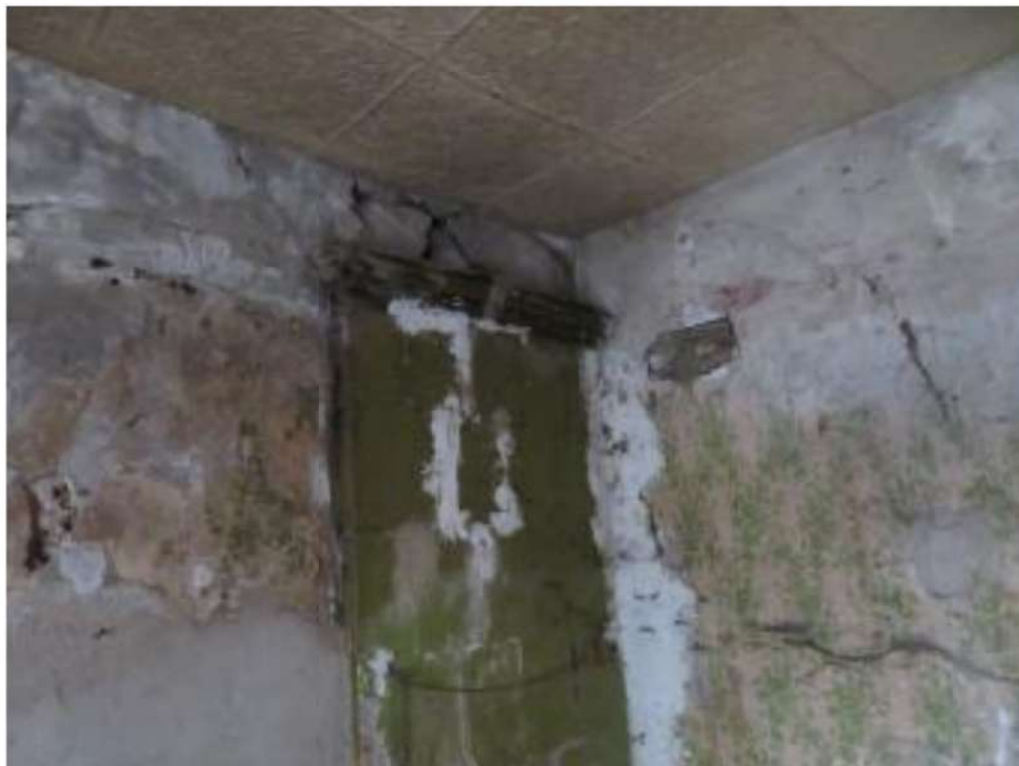
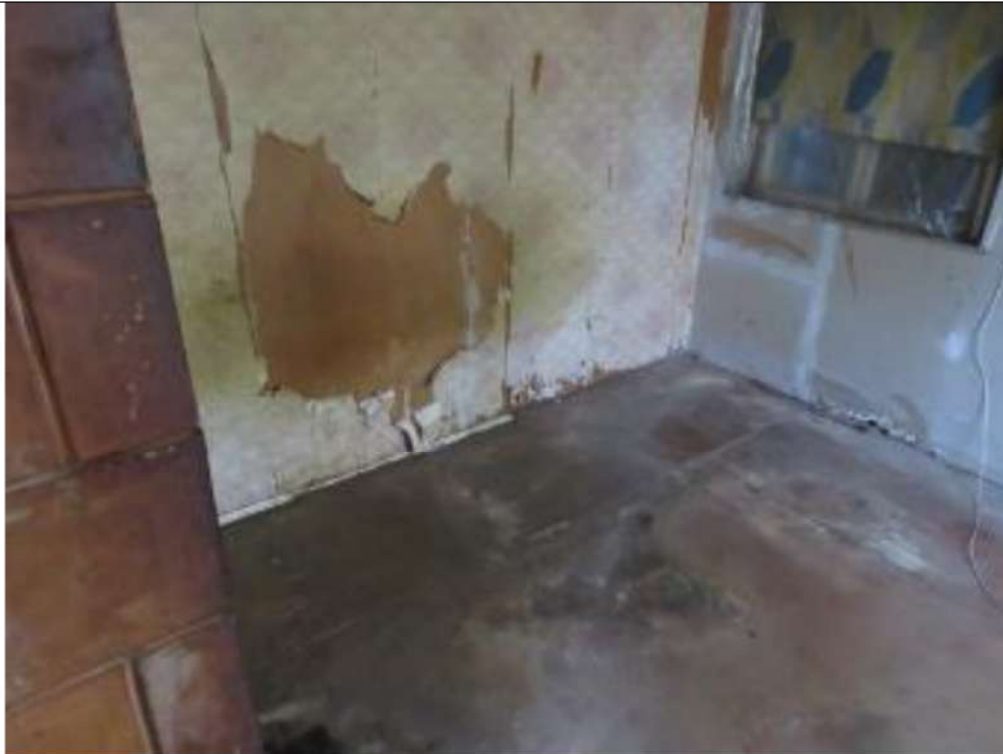
- 2. Dzīvoklī apdare praktiski pilnībā nolietojusies, esošā griestu, sienu apdare atlobījusies/ saplaisājis apmetums, pelējums:**

Tapetes daļēji noplēstas, sienas/griesti ar pelējumu.

Dzīvoklī jāveic pilna apdares atjaunošana, ieskaitot grīdas segumu.

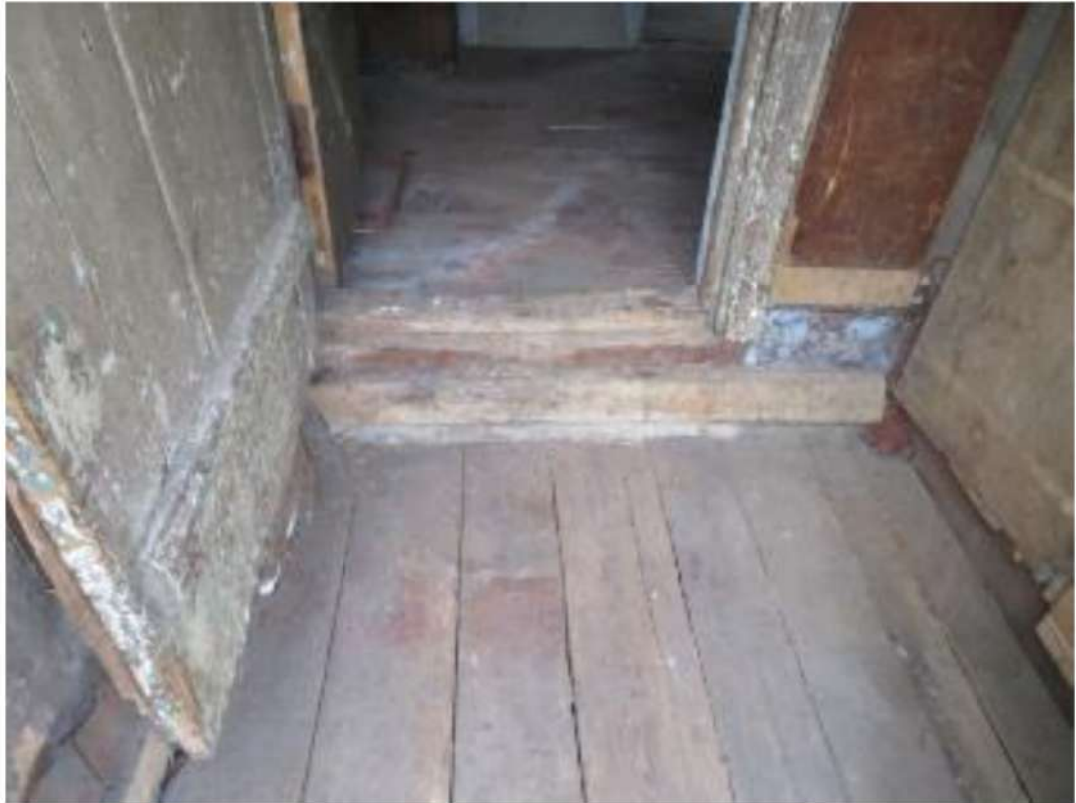
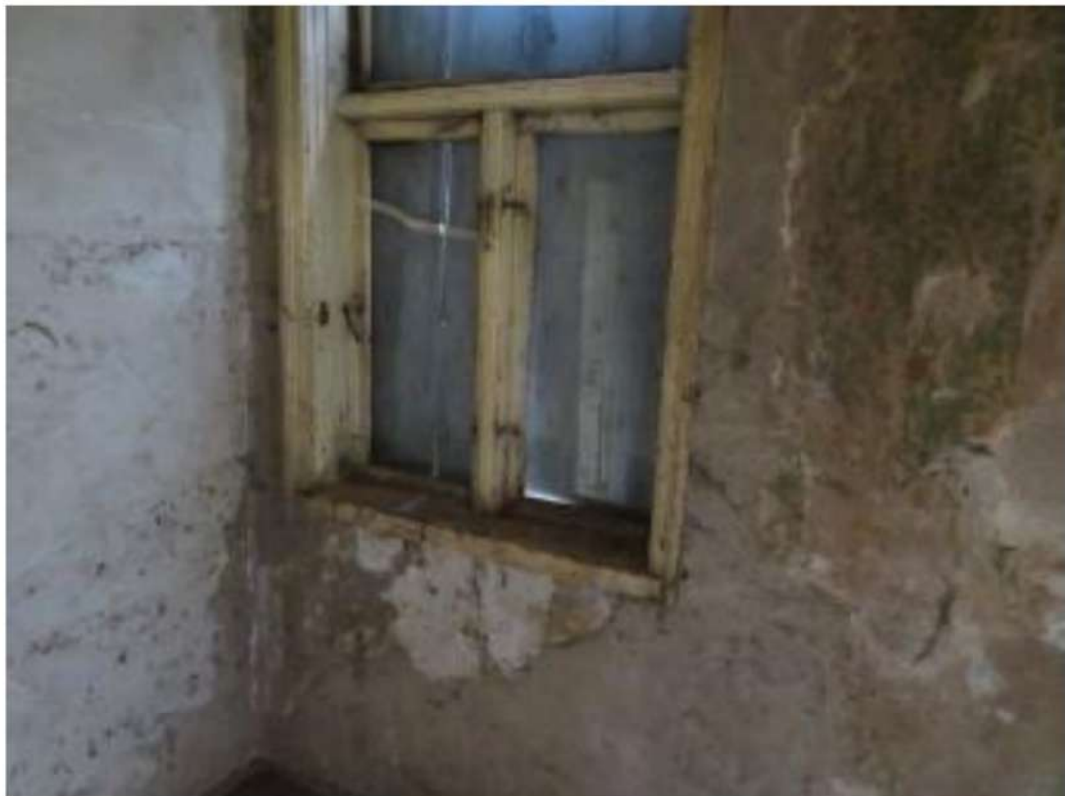
5. Esošās durvis dzīvoklī savulaik vairākas reizes uzlauztas, nolietojušās- ārdurvis bez priekštelpas, logi koka, nolietojušies- aizdarīti ar kokskaidu plāksni:

**Netiek ievērotas LVS 412:2005 "Mājoklis. Dzīvojamo māju labiekārtojuma nolietojuma un atbilstības apdzīvošanai noteikšana" prasības.**

Ieejas durvis, savulaik vairākkārt uzlauztas, nolietojušās.

Dzīvoklī pilnībā jāmaina esošās durvis.

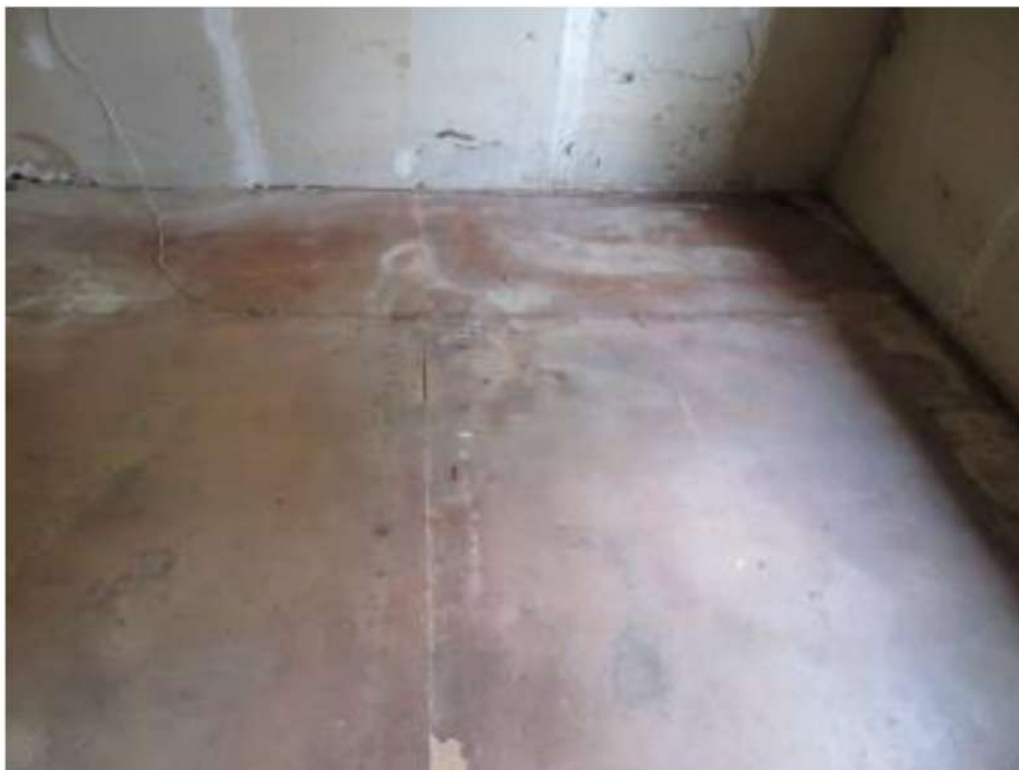
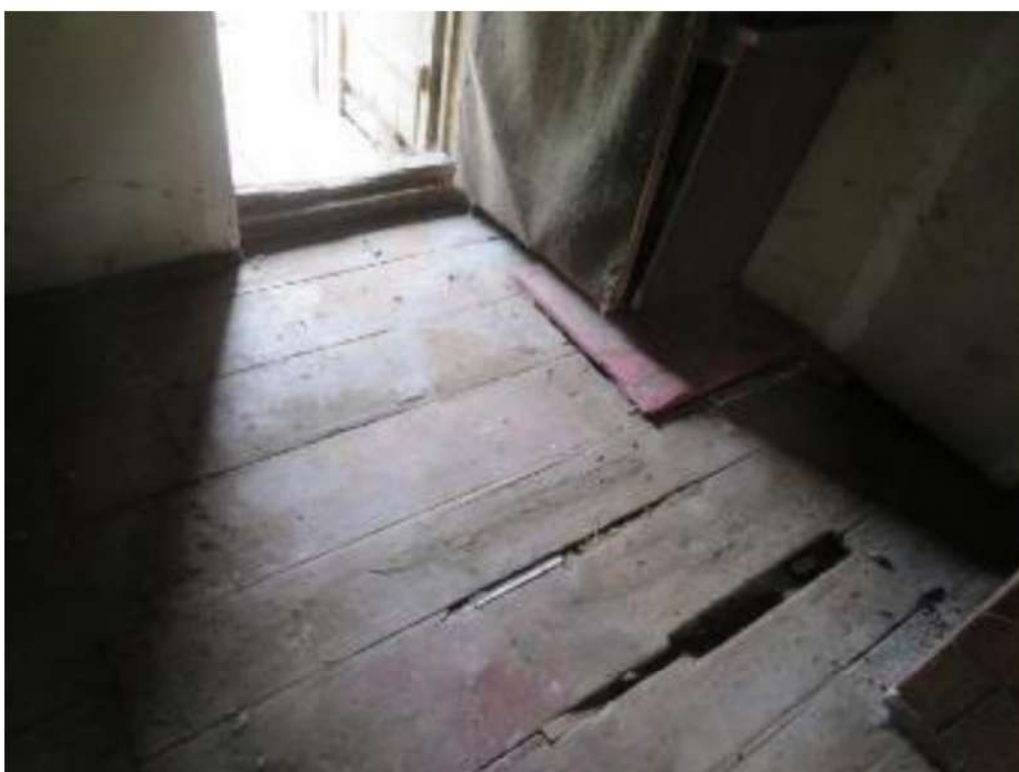
- 6. Dzīvoklī esošās grīdas ar vairākiem segumiem, sen nekrāsotas, pelējums:**

**Netiek ievērotas LVS 412:2005 "Mājoklis. Dzīvojamo māju labiekārtojuma nolietojuma un atbilstības apdzīvošanai noteikšana" prasības.**

Dzīvoklī esošā koka grīda ar seguma „ielāpiem,” trupes bojājumi.
