**APSEKOŠANAS AKTS DZĪVOKLIM,**

**TURIDAS IELĀ 9A-3, LIEPĀJĀ.**

**Liepāja, 2024.gada 15. oktobrī.**

**par dzīvokļa daudzdzīvokļu dzīvojamā ēkā Turaidas ielā 9A-3, Liepājā  
labiekārtojumu, tā atbilstību apdzīvošanai**

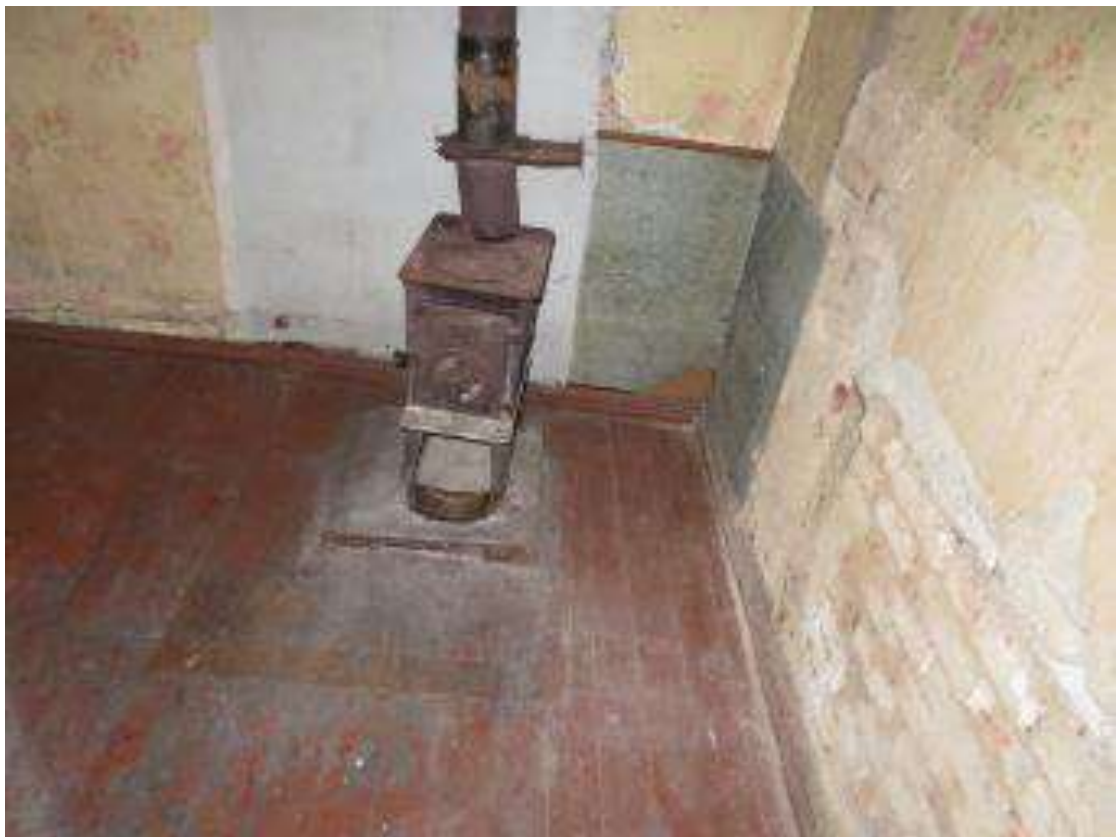
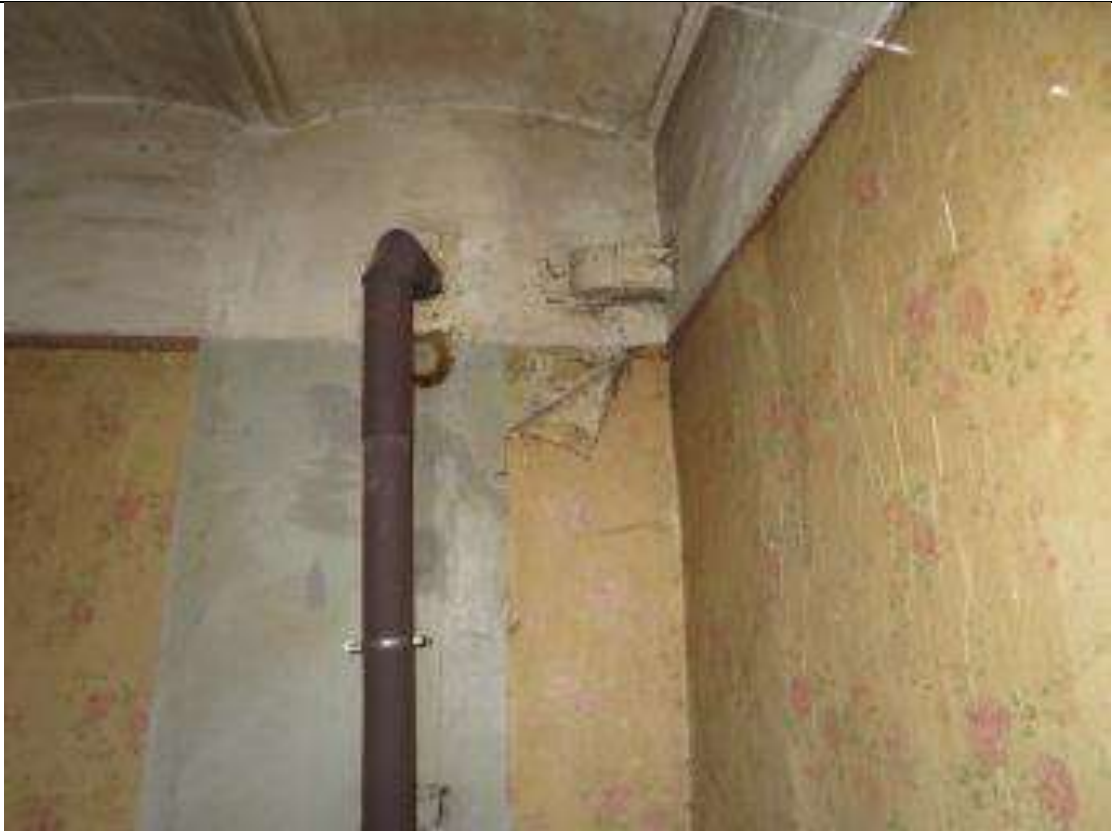
- 1. Dzīvoklī “Jotul” tipa krāsnīņa, ugunsnedrošas apkurināšanas iespējas, nav iespējas vārīt ēdienu, pieslēgums pie dūmvada- skārda:**

**Netiek ievērotas LBN 201-15 "Būvju ugunsdrošība," no 30.06.2015. normas.**

**Dzīvoklī esošā apkures sistēma ugunsnedroša. Uz apskates momentu nav iespējams dzīvokli Nr. 3, Turaidas ielā 9A apkurināt.**

**Dzīvoklī nav ugunsdroša apkure (uz apsekošanas momentu).**

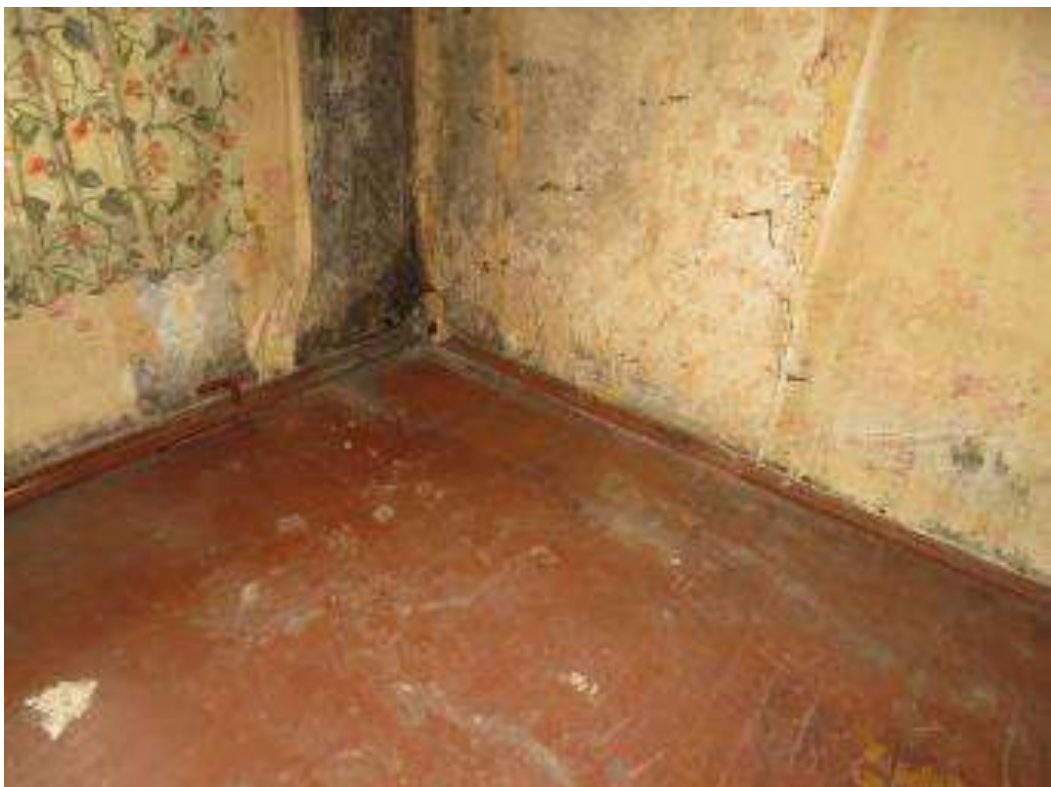
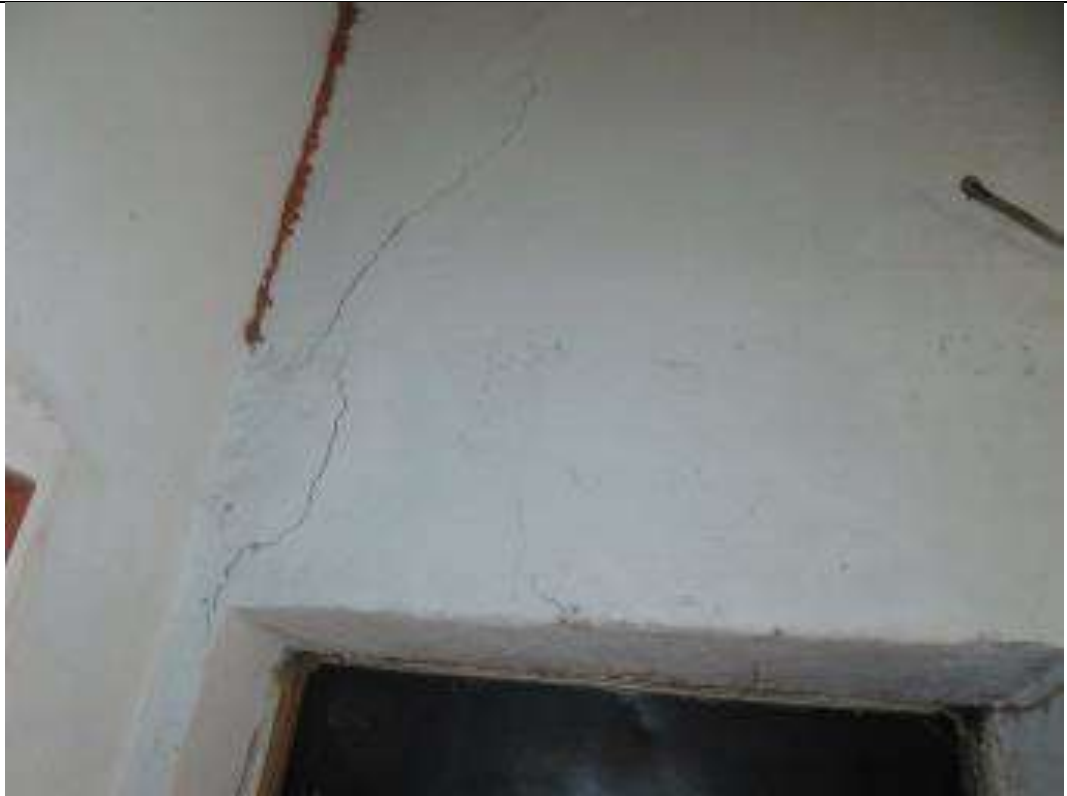
- 2. Dzīvoklī apdare praktiski pilnībā nolietojusies, esošā griestu, sienu apdare atlobījusies/ saplaisājis apmetums, pelējums:**

Netiek ievērotas Eiropas un Padomes 2011.gada 9.marta regulas (ES) Nr.305/2011, ar ko nosaka saskaņotus būvizstrādājumu tirdzniecības nosacījumus un atceļ Padomes Direktīvu 89/106/EEK (turpmāk – Regula), I pielikumā noteikts, ka būvēm kopumā un to atsevišķām daļām jāatbilst to paredzētajiem mērķiem, jo īpaši ņemot vērā visā būves ekspluatācijas ciklā iesaistīto personu veselības aizsardzību un drošību. Saskaņā ar minētajā pielikumā ietverto un Būvniecības likuma 9.panta noteikto, visā ekonomiski pamatotā ekspluatācijas laikā būvei un tās elementiem jāatbilst šādām būtiskām pamatprasībām: 1) mehāniskā stiprība un stabilitāte; 2) ugunsdrošība; 3) **higiēna, nekaitīgums un vides aizsardzība**; 4) lietošanas drošība un vides pieejamība; 5) akustika (aizsardzība pret trokšņiem); 6) energoefektivitāte; 7) ilgtspējīga dabas resursu izmantošana.

**Tapetes daļēji noplēstas, sienas/griesti ar pelējumu, saplaisājušas.**

**Dzīvoklī jāveic pilna apdares atjaunošana, ieskaitot grīdas segumu.**

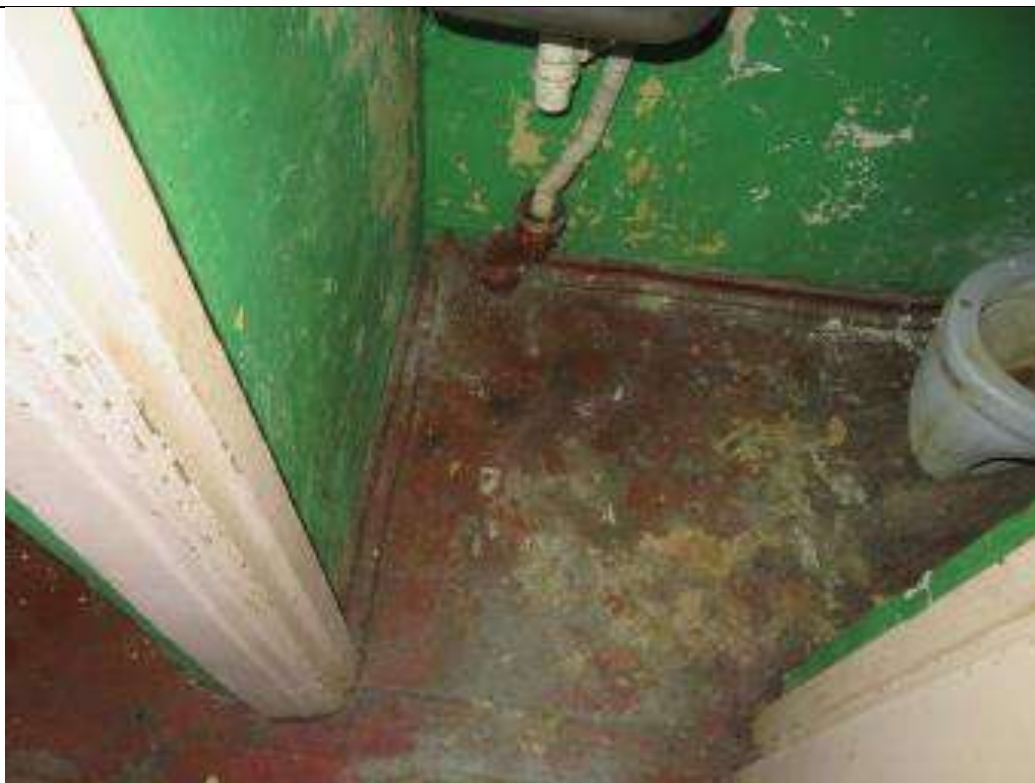
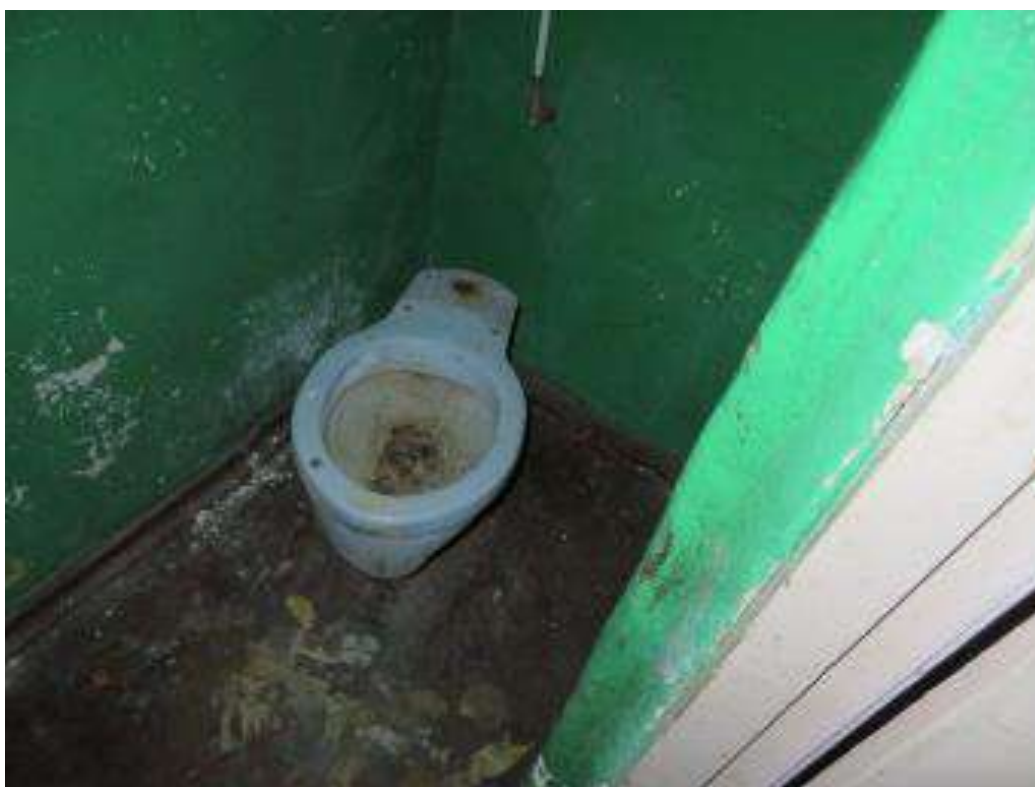
3. Dzīvoklī nav atsevišķas telpas vannas izbūvei, WC pods ir:

**Netiek ievērotas LVS 412:2005 "Mājoklis. Dzīvojamo māju labiekārtojuma nolietojuma un atbilstības apdzīvošanai noteikšana" prasības.**

**Nav vanna nav telpas tās ierīkošanai.**

**Jāizbūvē vanna, jāizbūvē telpas.**

**Jāizbūvē vannas istaba.**

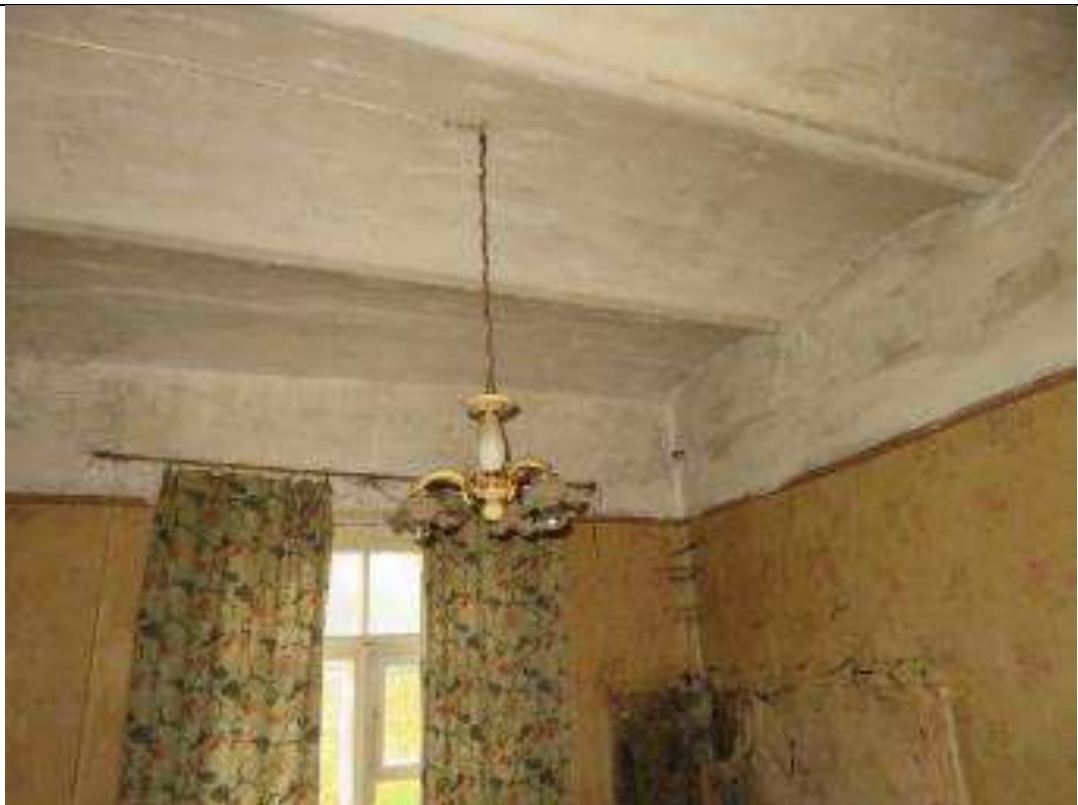
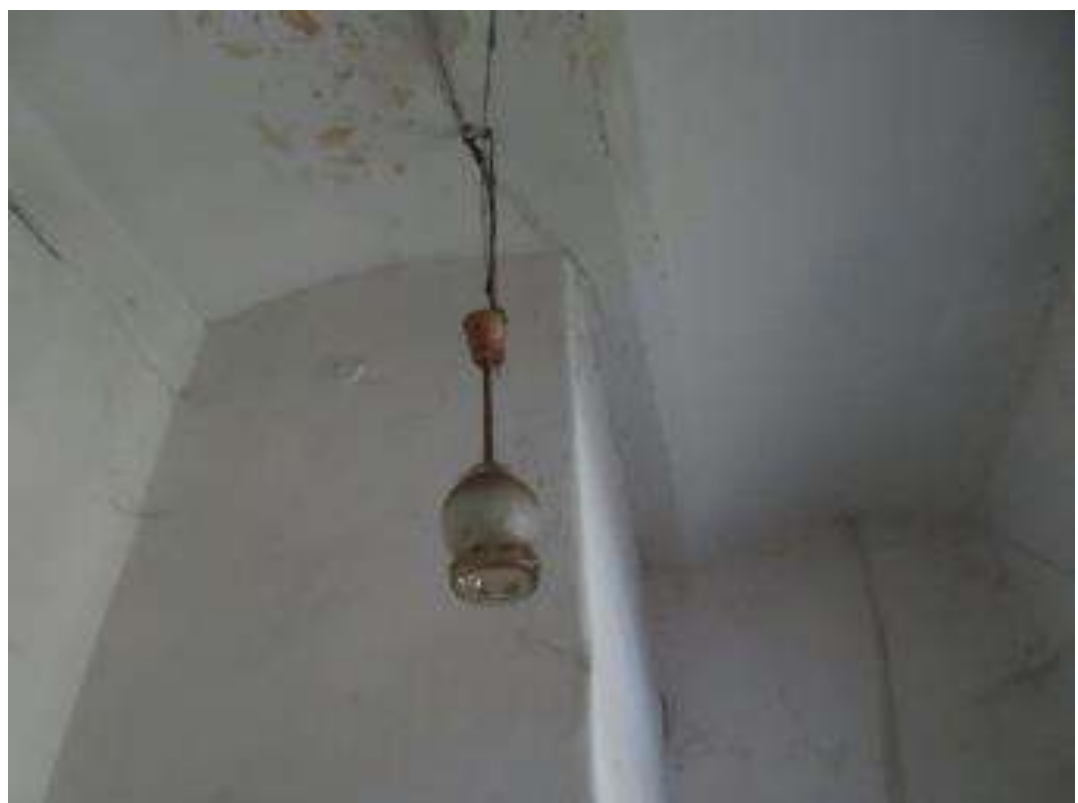
- 4. Dzīvoklī esošā elektroinstalācija no padomju laikiem, kabeļi haotiski nolietojušies.**

**Netiek ievērotas LBN 201-15 "Būvju ugunsdrošība," no 30.06.2015. normas.**

**Dzīvoklī esošā elektroinstalācija pilnībā nolietojusies.**

**Dzīvoklī jāveic pilna elektroinstalācijas atjaunošana.**

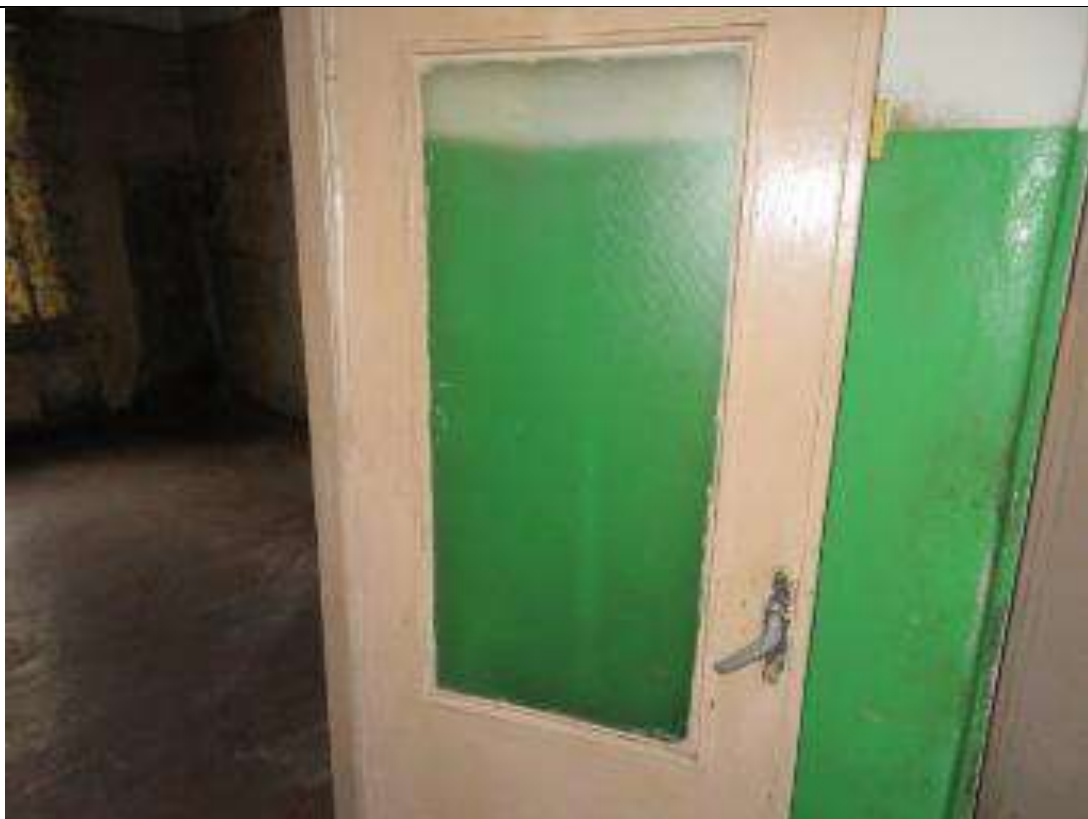
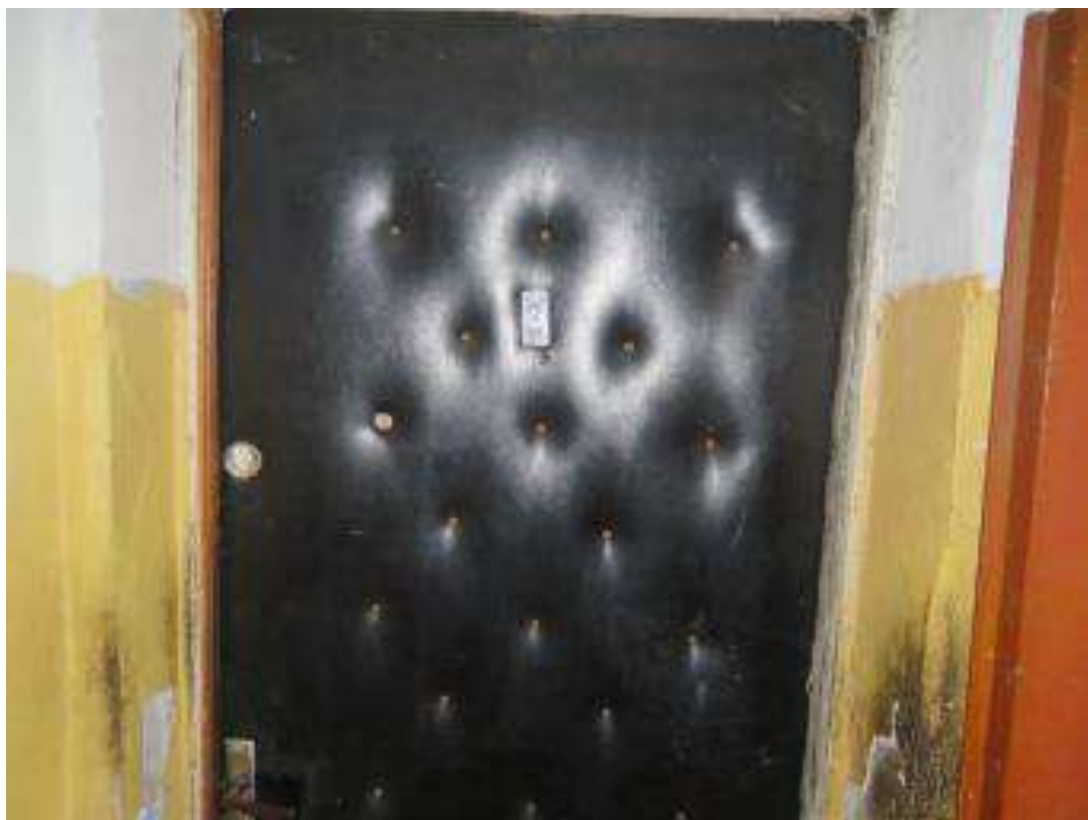
- 5. Esošās durvis dzīvoklī savulaik vairākas reizes uzlauztas, nolietojušās-logi no būvniecības sākuma:**

**Netiek ievērotas LVS 412:2005 "Mājoklis. Dzīvojamo māju labiekārtojuma nolietojuma un atbilstības apdzīvošanai noteikšana" prasības.**

**Ieejas durvis, savulaik vairākkārt uzlauztas, nolietojušās.**

**Dzīvoklī pilnībā jāmaina esošās durvis.**

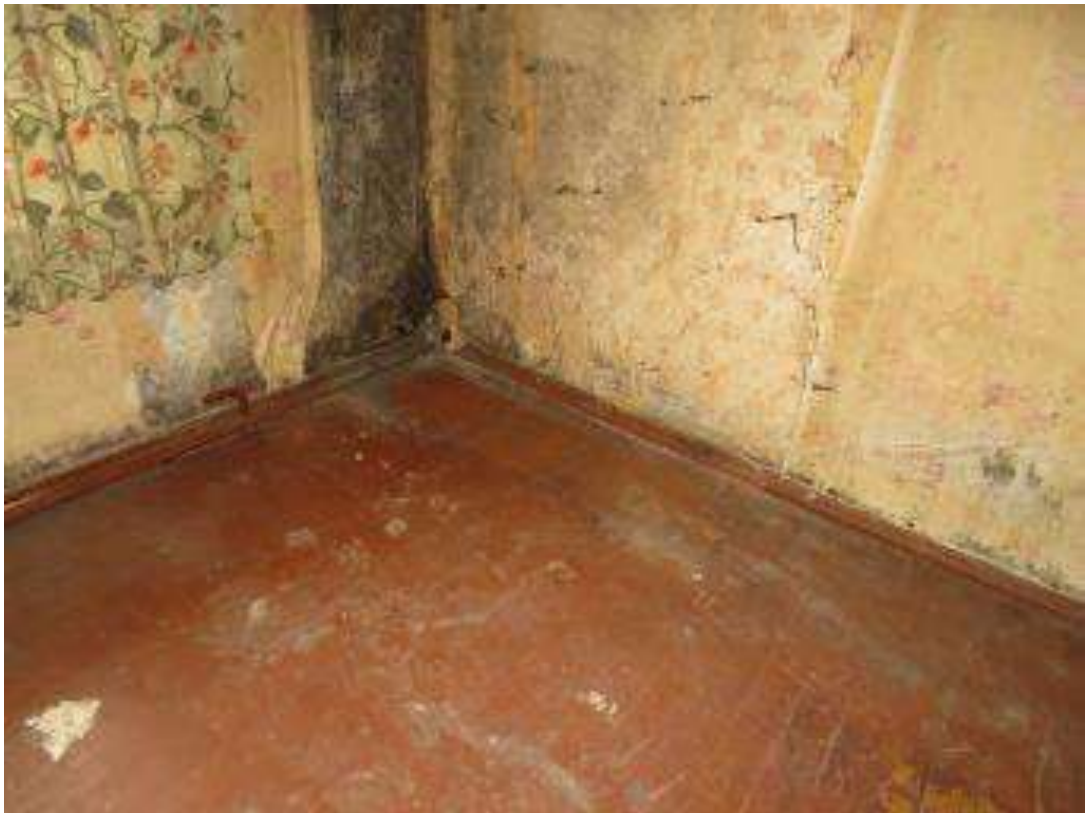
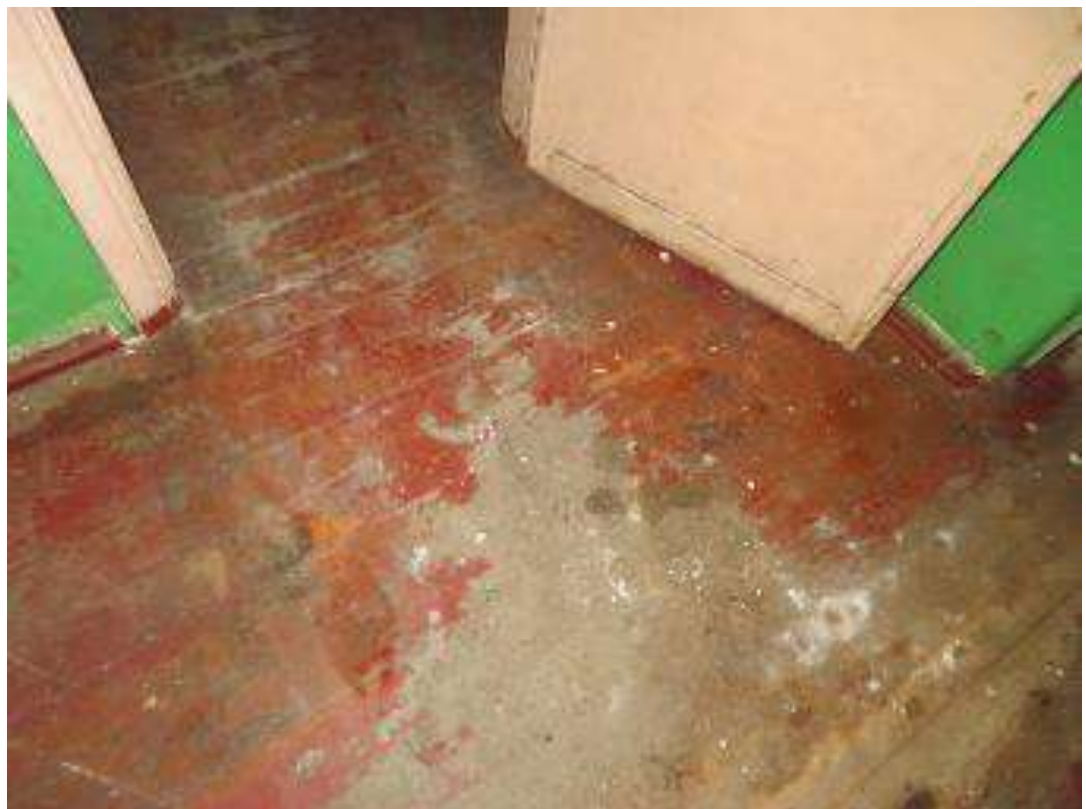
**6. Dzīvoklī esošās grīdas ar vairākiem segumiem, sen nekrāsotas, pelējums:**

**Netiek ievērotas LVS 412:2005 "Mājoklis. Dzīvojamo māju labiekārtojuma nolietojuma un atbilstības apdzīvošanai noteikšana" prasības.**

**Dzīvoklī esošā koka grīda ar seguma „ielāpiem.”**
