**APSEKOŠANAS AKTS DZĪVOKLIM,**

**TURIDAS IELĀ 9A-4, LIEPĀJĀ.**

**Liepāja, 2024.gada 15. oktobrī.**

**Būve: dzīvoklis daudzdzīvokļu dzīvojamā ēkā, Turaidas ielā 9A-4, Liepājā,  
17000020223006004**

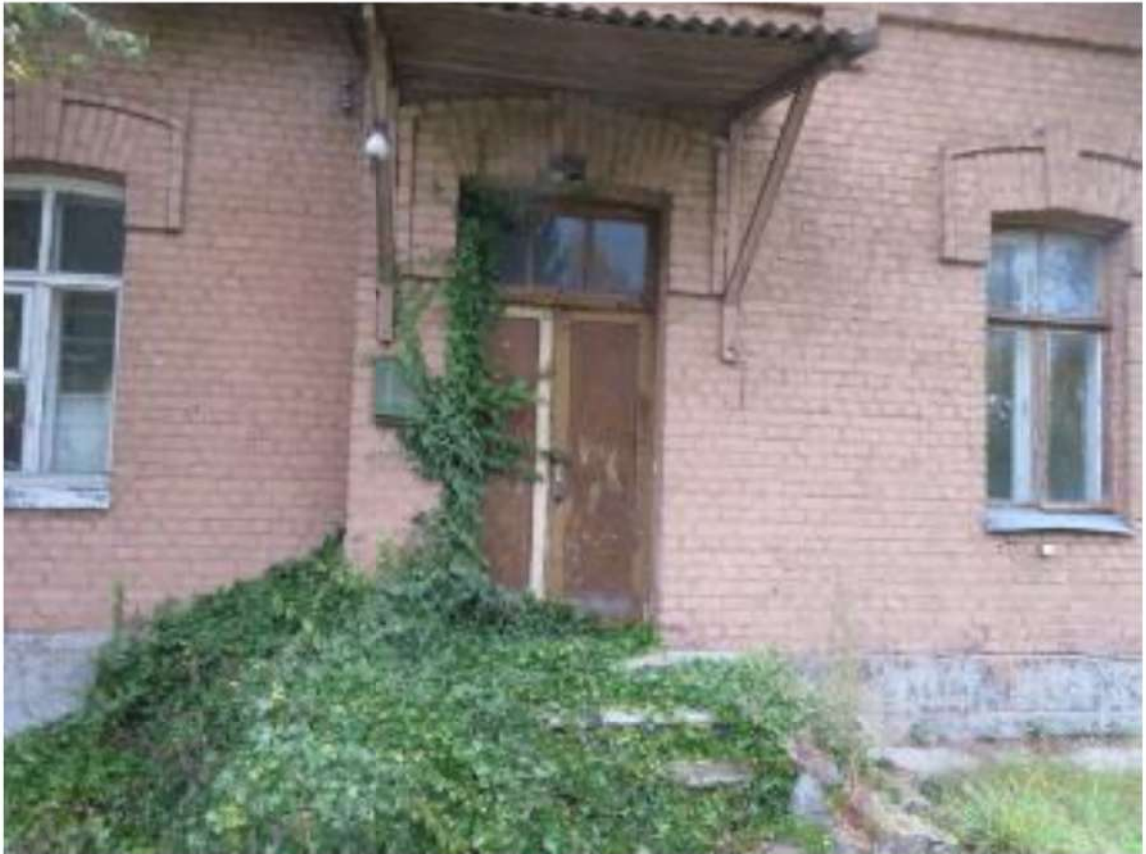
**Apsekojamais dzīvoklis ķieģeļu mūra daudzdzīvokļu dzīvojamā ēkā.  
Ieeja dzīvoklī aizaugusi ar vītenaugiem:**

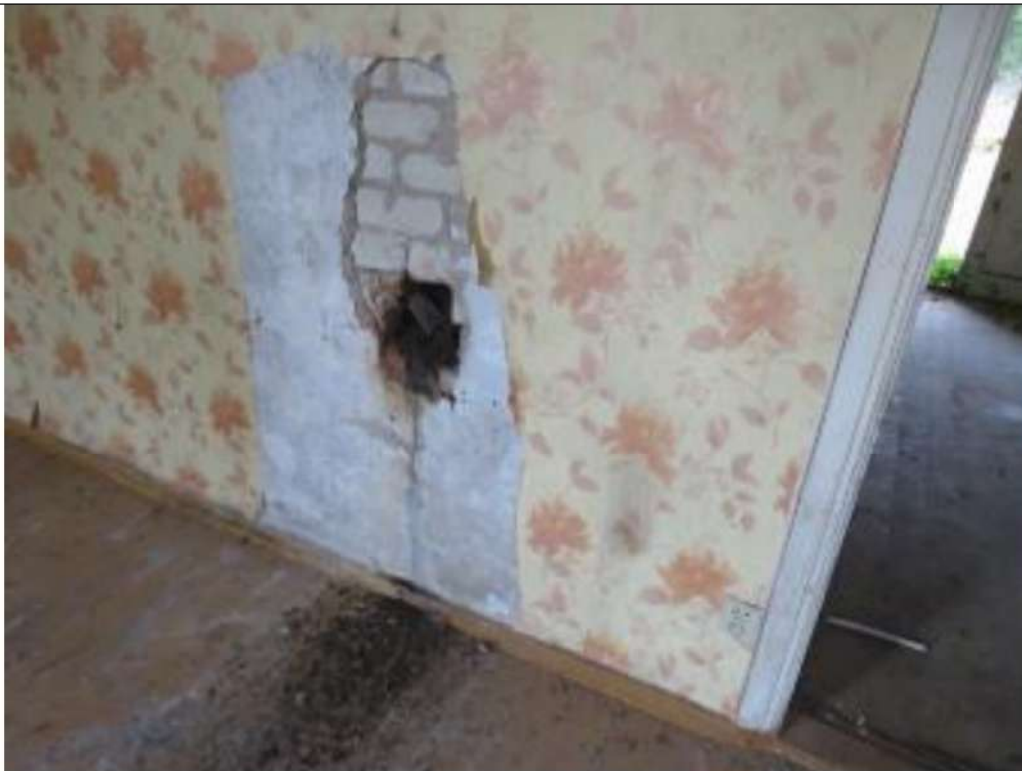
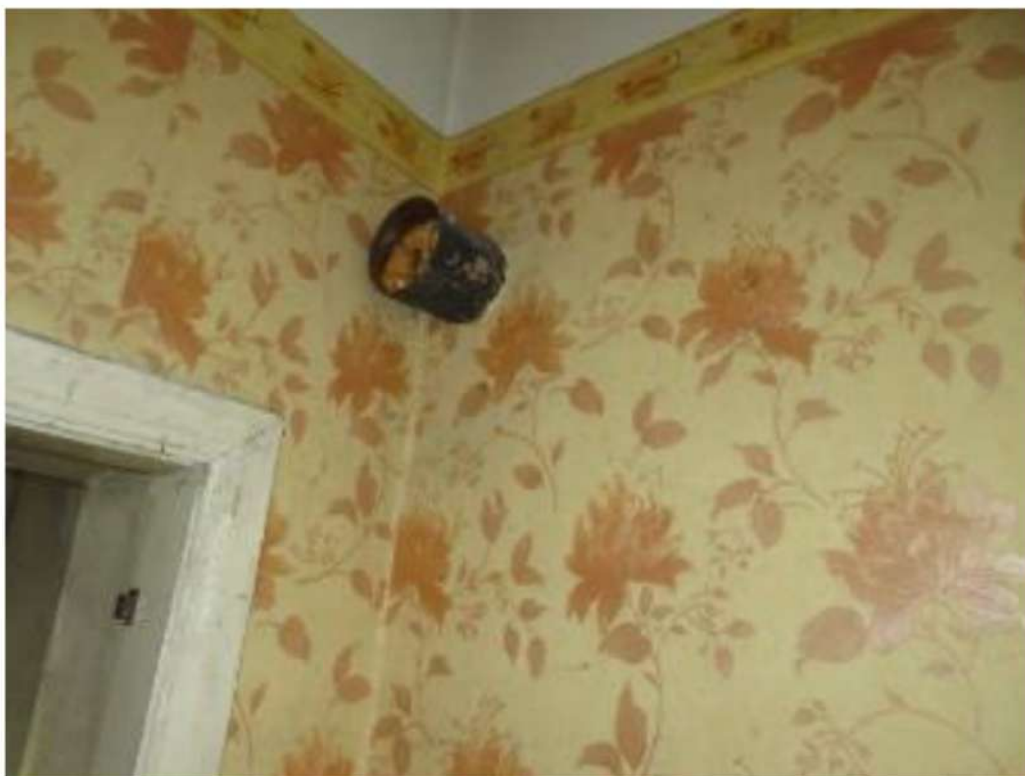
- 1. Dzīvoklī vispār nav pieejama nekāda apkure:**

**Netiek ievērotas LBN 201-15 "Būvju ugunsdrošība," no 30.06.2015. normas.**

**Dzīvoklī esošā apkures sistēma demontēta. Uz apskates momentu nav iespējams dzīvokli Nr. 4, Turaidas ielā 9A apkurināt.**

Dzīvoklī nav ugunsdroša apkure (uz apsekošanas momentu).

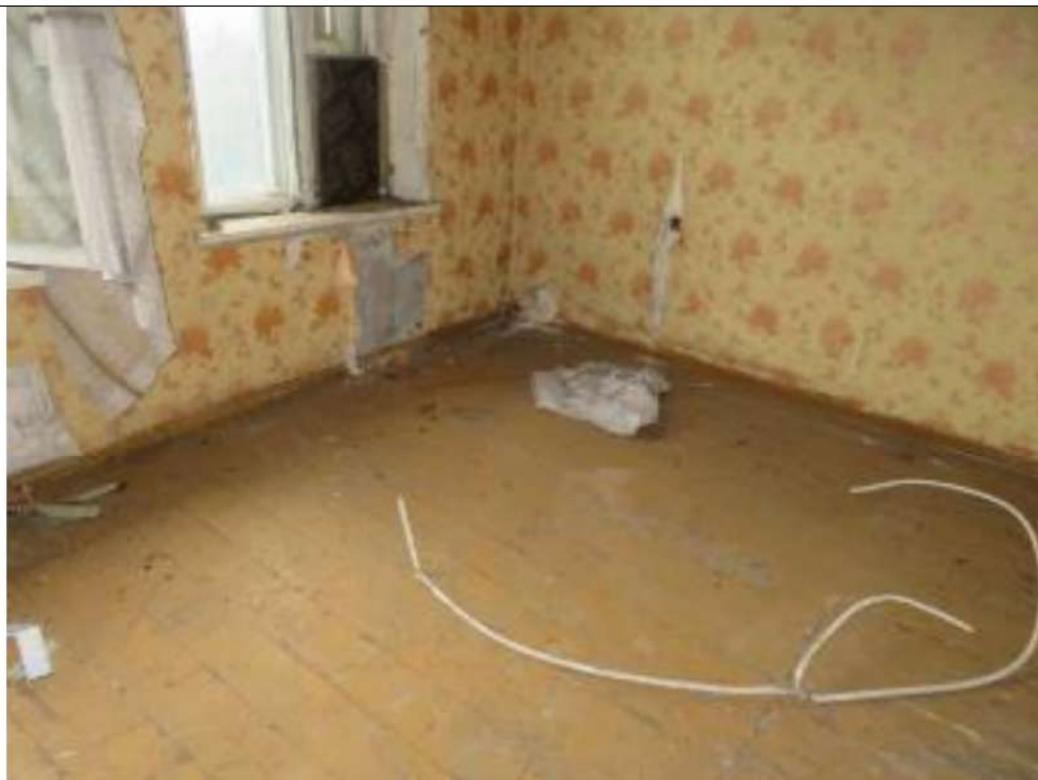
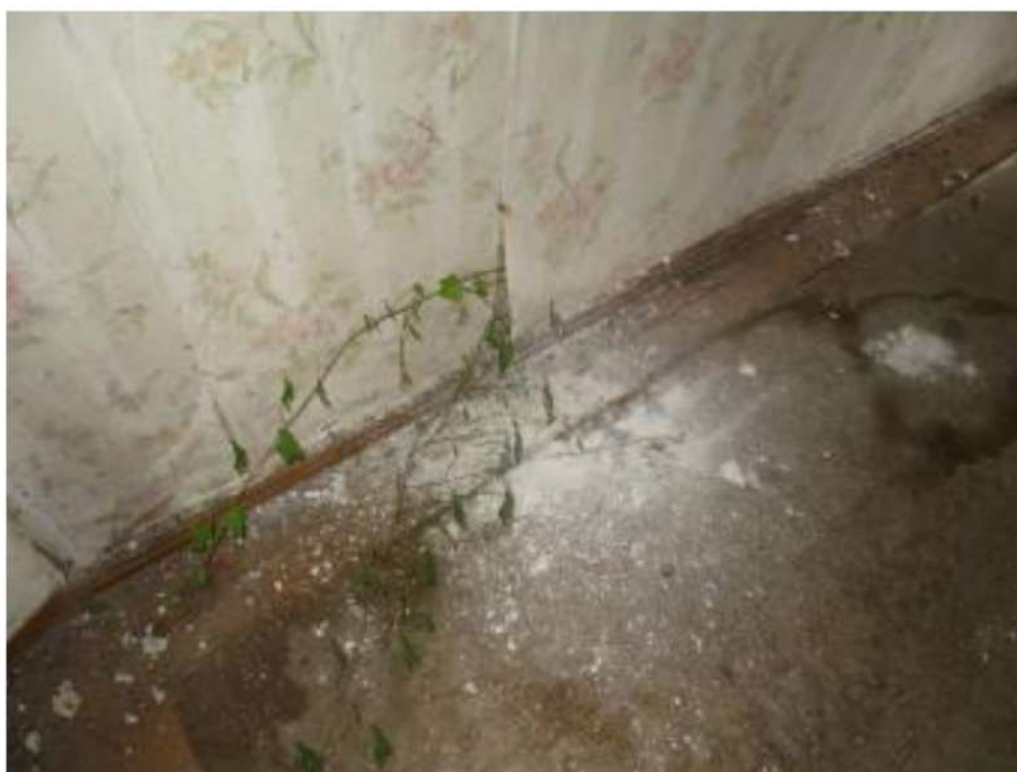
- 2. Dzīvoklī apdare praktiski pilnībā nolietojusies, esošā griestu, sienu apdare atlobījusies/ pelējums:**

**Tapetes daļēji noplēstas, sienas/griesti ar pelējumu, saplaisājušas.**

Dzīvoklī jāveic pilna apdares atjaunošana, ieskaitot grīdas segumu.

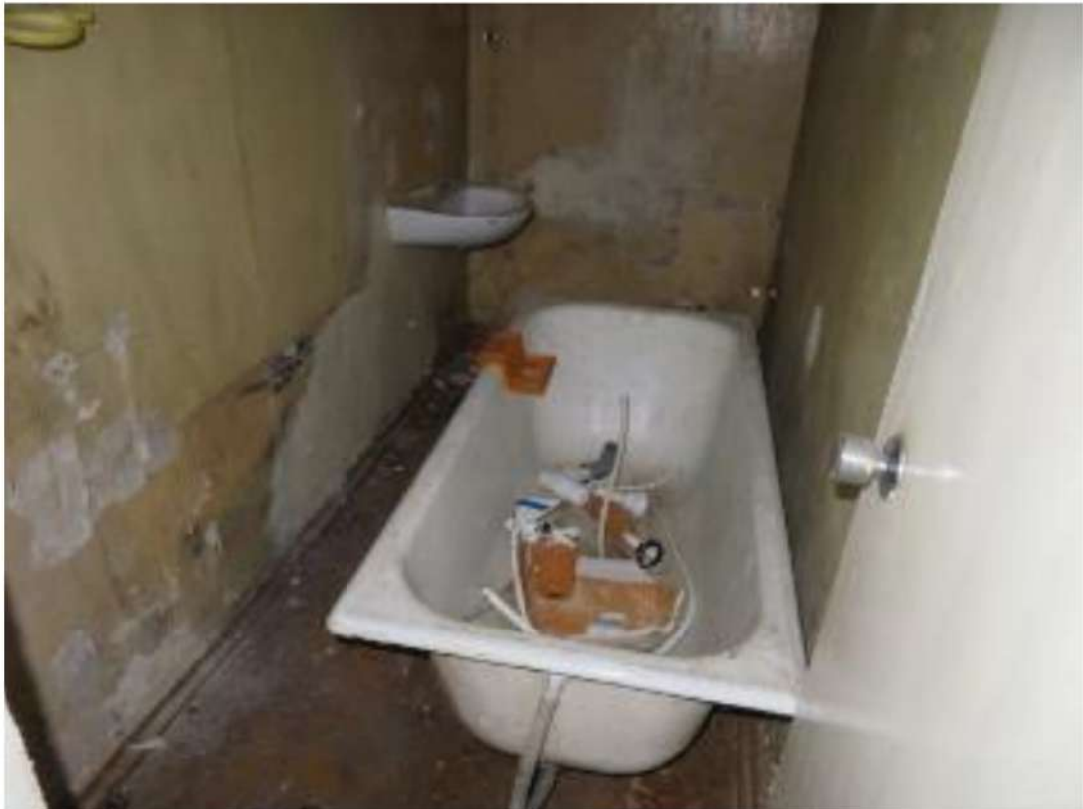
3. Dzīvoklī nav atsevišķas telpas WC izbūvei, vanna novietota ļoti šaurā telpā, nav pieslēgta:

Netiek ievērotas LVS 412:2005 "Mājoklis. Dzīvojamo māju labiekārtojuma nolietojuma un atbilstības apdzīvošanai noteikšana" prasības.

**Nav WC, nav telpas tā ierīkošanai.**

Jāizbūvē WC, jāizbūvē telpas.

Jāizbūvē WC telpa.

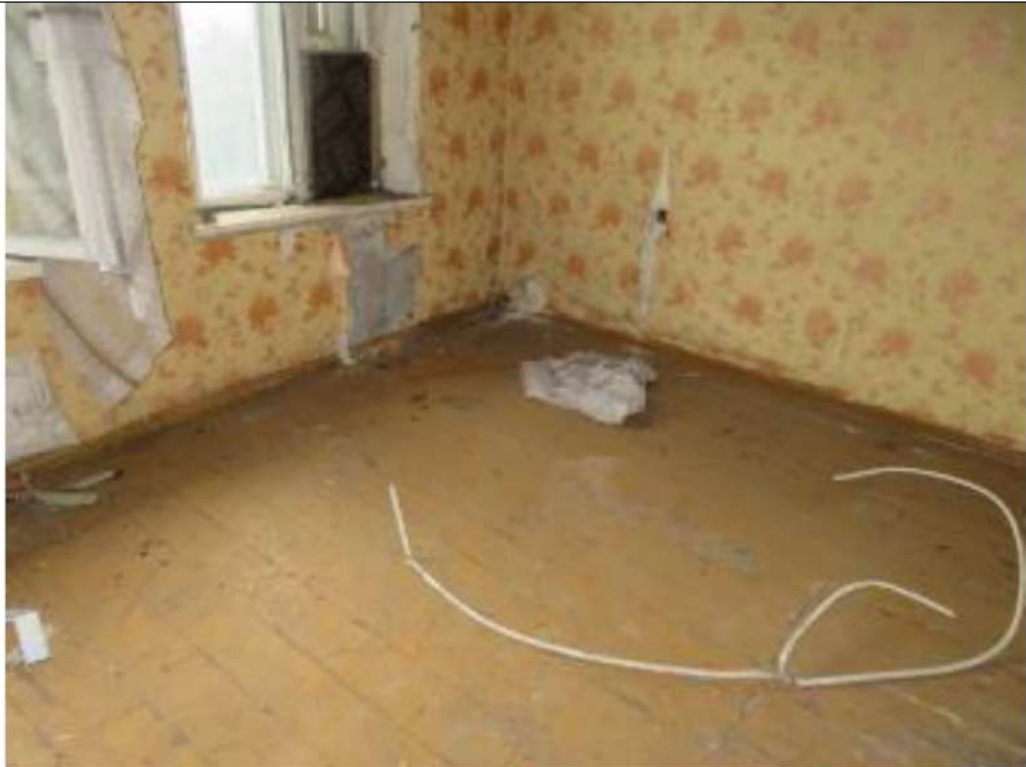
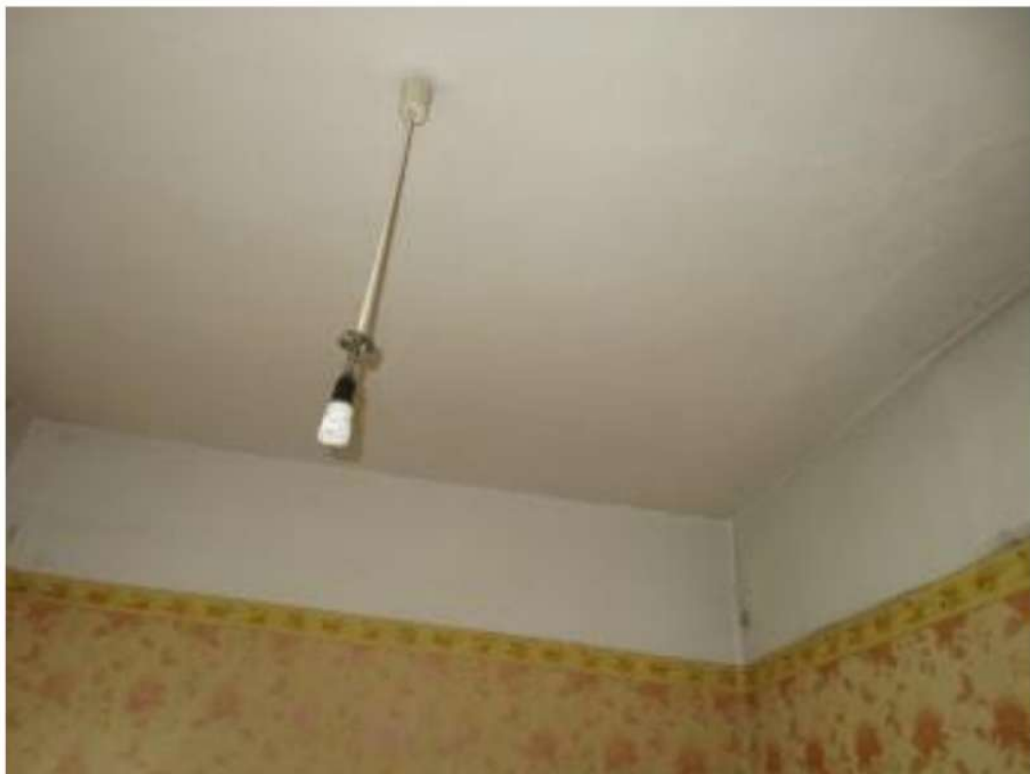
4. Dzīvoklī esošā elektroinstalācija no padomju laikiem, kabeļi haotiski nolietojušies.

**Netiek ievērotas LBN 201-15 "Būvju ugunsdrošība," no 30.06.2015. normas.**

**Dzīvoklī esošā elektroinstalācija pilnībā nolietojusies.**

Dzīvoklī jāveic pilna elektroinstalācijas atjaunošana.

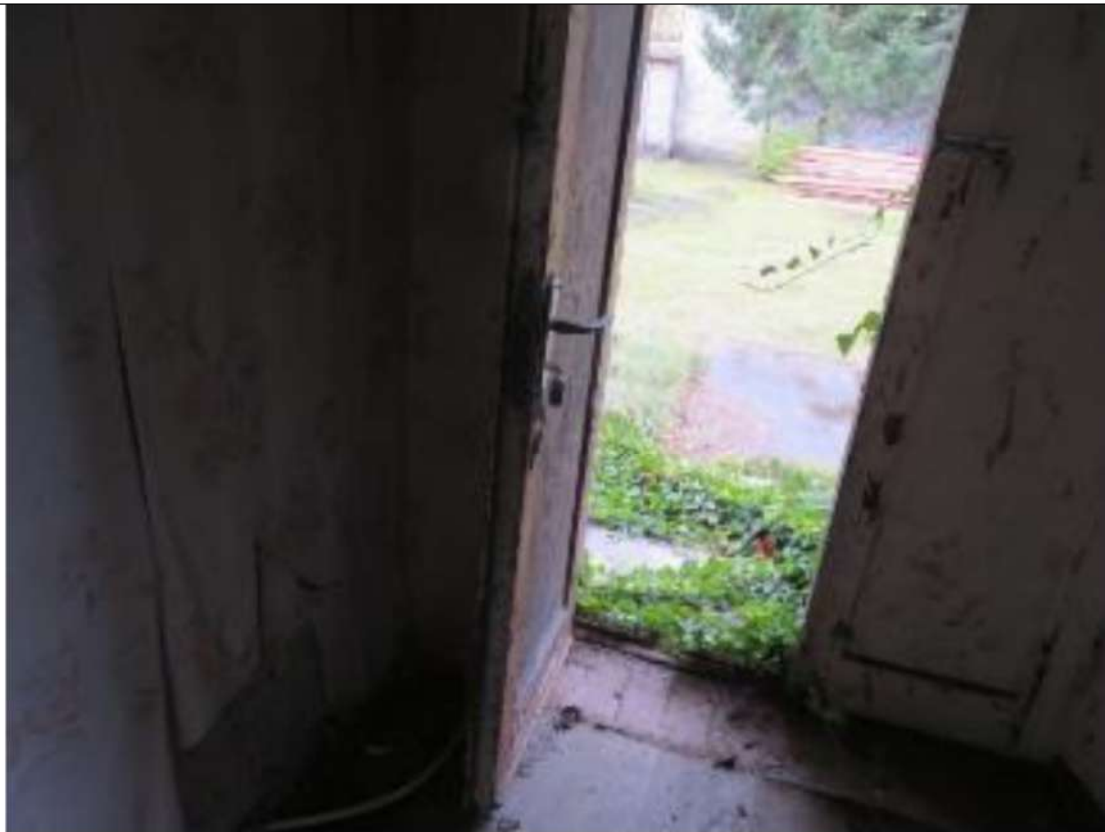
- 5. Esošās durvis dzīvoklī savulaik vairākas reizes uzlauztas, nolietojušās-logi no būvniecības sākuma:**

**Netiek ievērotas LVS 412:2005 "Mājoklis. Dzīvojamo māju labiekārtojuma nolietojuma un atbilstības apdzīvošanai noteikšana" prasības.**

**Ieejas durvis, savulaik vairākkārt uzlauztas, nolietojušās- aizskrūvētas.**

Dzīvoklī pilnībā jāmaina esošās durvis.

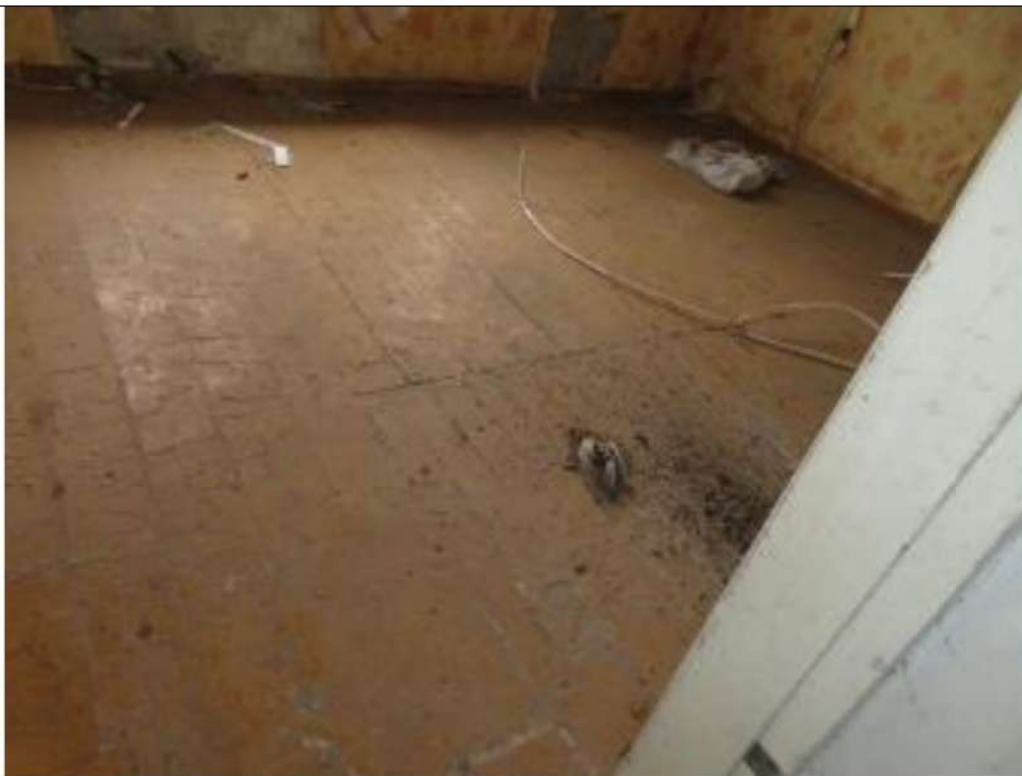
- 6. Dzīvoklī esošās grīdas ar vairākiem segumiem, sen nekrāsotas, pelējums:**

**Netiek ievērotas LVS 412:2005 "Mājoklis. Dzīvojamo māju labiekārtojuma nolietojuma un atbilstības apdzīvošanai noteikšana" prasības.**

**Dzīvoklī esošā koka grīda ar seguma „ielāpiem.”**
