**APSEKOŠANAS AKTS DZĪVOKLIM,**

**EMĪLIJAS IELĀ 10-1, LIEPĀJĀ.**

**Liepāja, 2024.gada 06. novembrī.**

**par dzīvokļa daudzdzīvokļu dzīvojamā ēkā Emīlijas ielā 10-1 Liepājā  
labiekārtojumu, tā atbilstību apdzīvošanai**

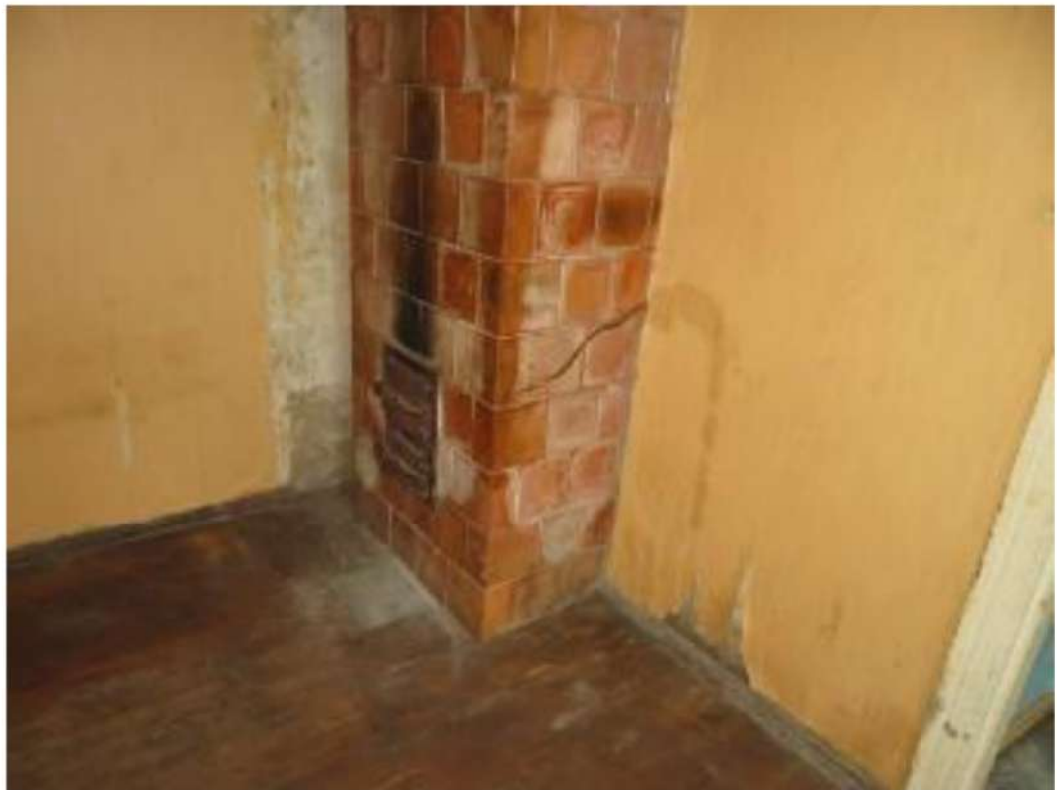
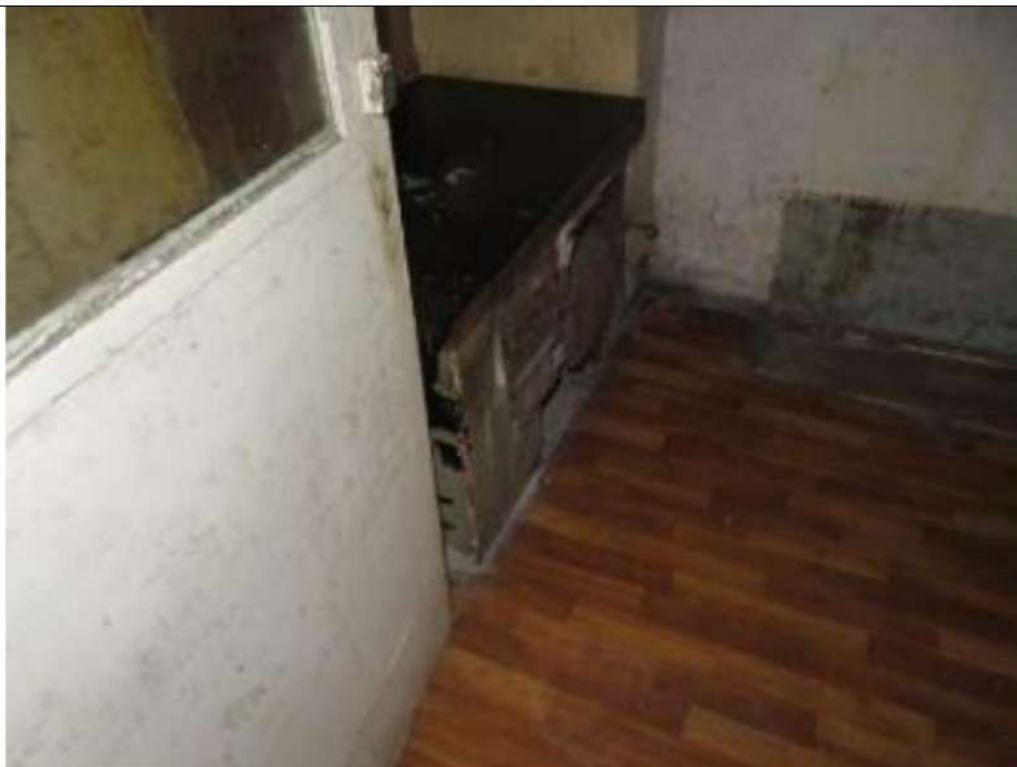
- 1. Dzīvoklī esošā plīts ar nehermētiskām durvīm, krāsns ar izbīrušām podiņu šuvēm, nehermētiskām durvīm- ugunsnedrošas apkurināšanas iespējas:**

**Netiek ievērotas LBN 201-15 "Būvju ugunsdrošība," no 30.06.2015. normas.**

Dzīvoklī esošā apkures sistēma ugunsnedroša.

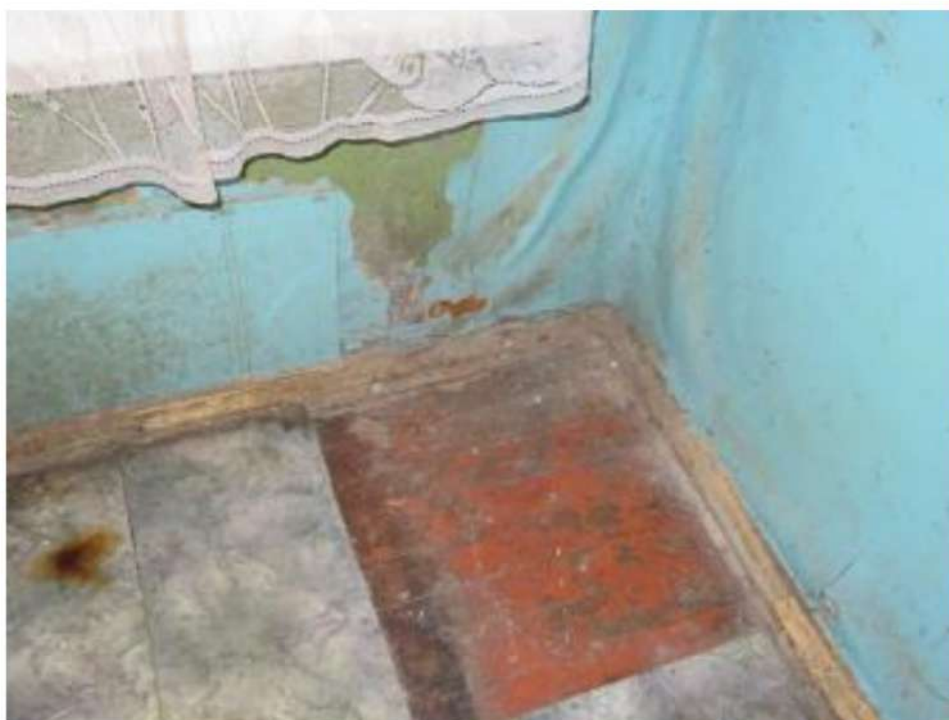
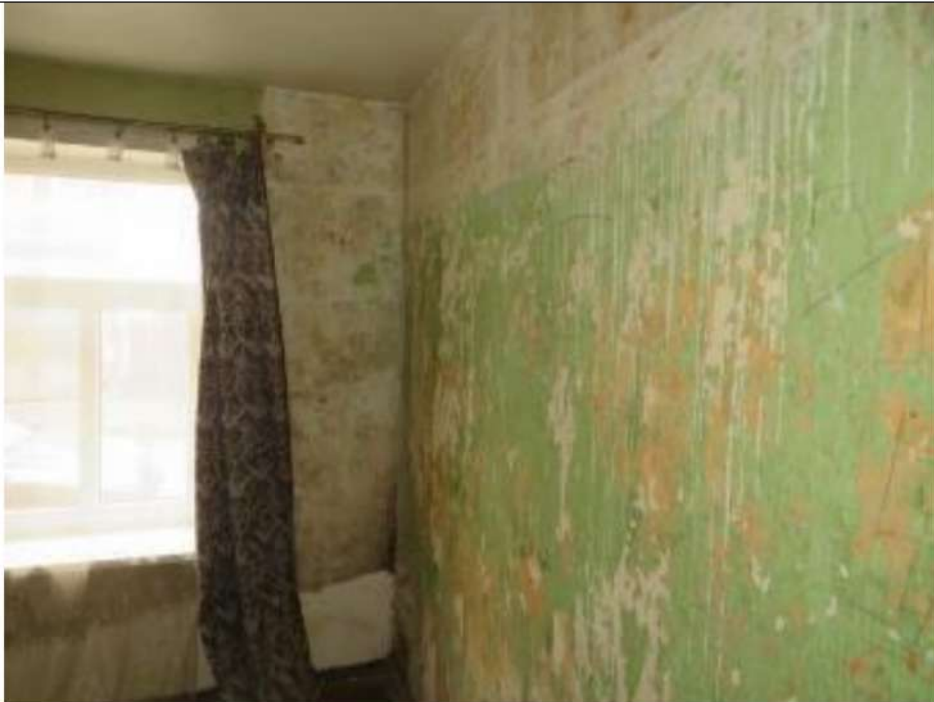
**2. Dzīvoklī apdare praktiski nolietojusies:**

Netiek ievērotas Eiropas Parlamenta un Padomes 2011.gada 9.marta regulas (ES) Nr.305/2011, ar ko nosaka saskaņotus būvizstrādājumu tirdzniecības nosacījumus un atceļ Padomes Direktīvu 89/106/EEK (turpmāk – Regula), I pielikumā noteikts, ka būvēm kopumā un to atsevišķām daļām jāatbilst to paredzētajiem mērķiem, jo īpaši ņemot vērā visā būves ekspluatācijas ciklā iesaistīto personu veselības aizsardzību un drošību. Saskaņā ar minētajā pielikumā ietvertu un Būvniecības likuma 9.panta noteikto, visā ekonomiski pamatotā ekspluatācijas laikā būvei un tās elementiem jāatbilst šādām būtiskām pamatprasībām: 1) mehāniskā stiprība un stabilitāte; 2) ugunsdrošība; 3) **higiēna, nekaitīgums un vides aizsardzība**; 4) lietošanas drošība un vides pieejamība; 5) akustika (aizsardzība pret trokšņiem); 6) energoefektivitāte; 7) ilgtspējīga dabas resursu izmantošana.

Sienas/griesti nolietojušies.

Dzīvoklī jāveic pilna apdares atjaunošana, ieskaitot grīdas segumu.

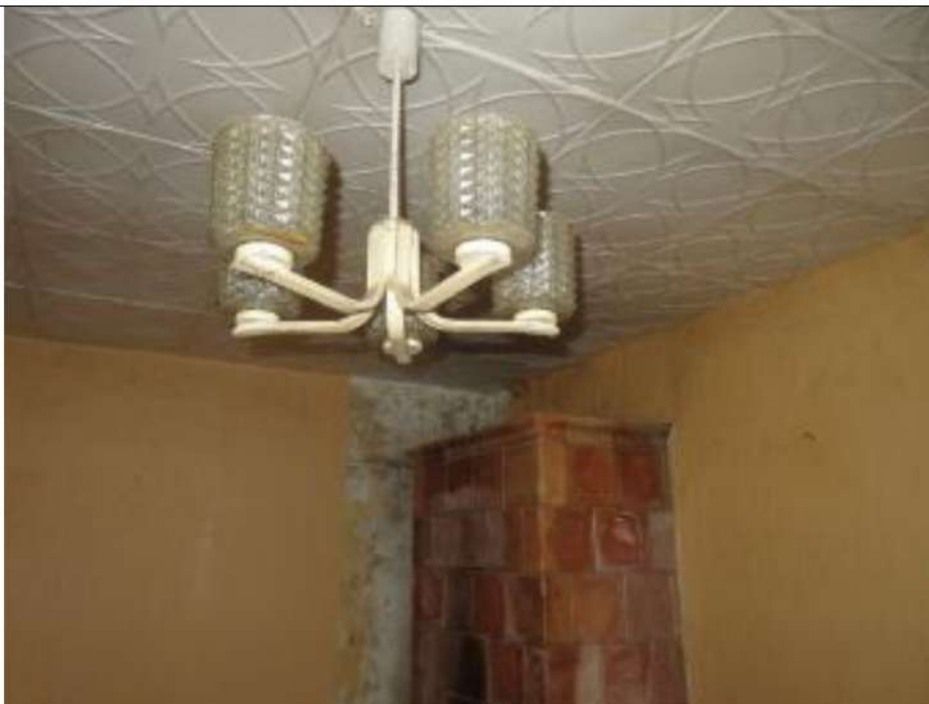
4. Dzīvoklī esošā elektroinstalācija no padomju laikiem, kabeļi haotiski nolietojušies.

**Netiek ievērotas LBN 201-15 "Būvju ugunsdrošība," no 30.06.2015. normas.**

Dzīvoklī esošā elektroinstalācija pilnībā nolietojusies.

Dzīvoklī jāveic pilna elektroinstalācijas atjaunošana.

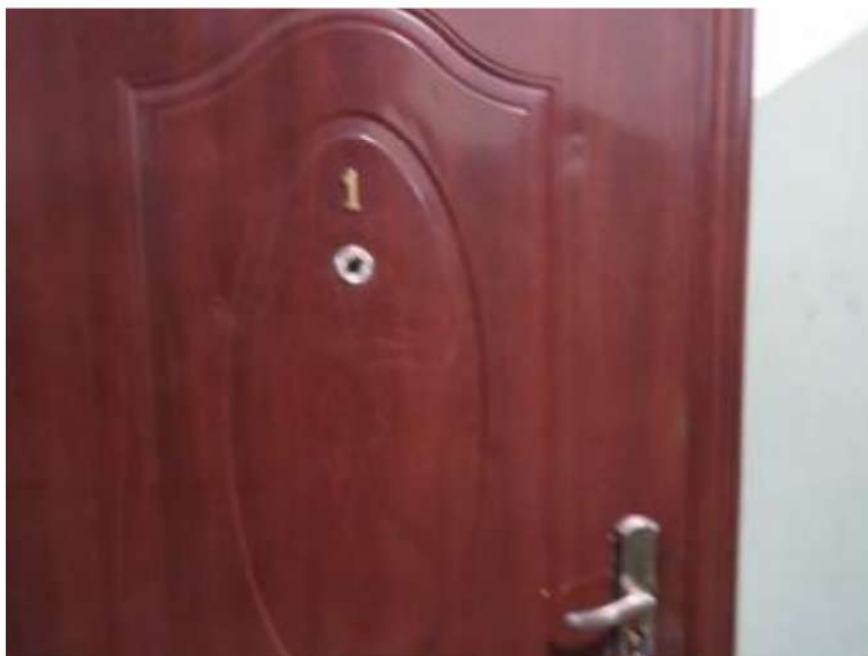
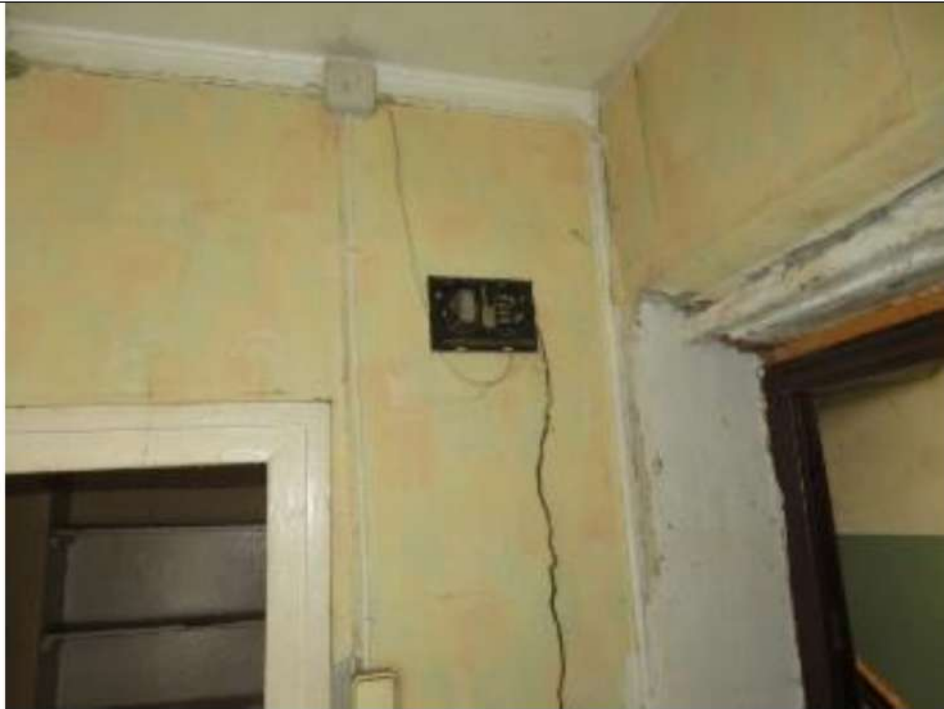
- 5. Esošās durvis dzīvoklī nolietotojušās- “ķīniešu skārda”, iekšējās durvis daļēji salauztas:**

**Netiek ievērotas LVS 412:2005 "Mājoklis. Dzīvojamo māju labiekārtojuma nolietojuma un atbilstības apdzīvošanai noteikšana" prasības.**

Ieejas un starpdurvis durvis, nolietojušās.

Dzīvoklī pilnībā jāmaina esošās durvis.

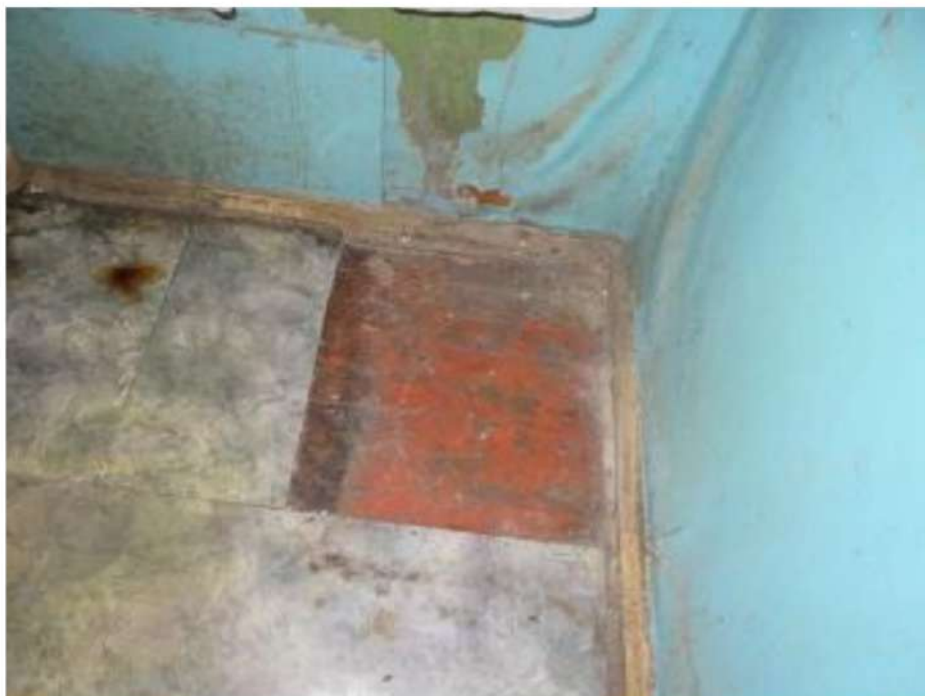
**6. Dzīvoklī esošās grīdas nolietotojās.**

**Netiek ievērotas LVS 412:2005 "Mājoklis. Dzīvojamo māju labiekārtojuma nolietojuma un atbilstības apdzīvošanai noteikšana" prasības.**

Dzīvoklī esošā koka grīda nolietojusies.
