| | <b>Atzinums Par publiskas vai dzīvojamās ēkas/būves daļas ekspluatācijas pārbaudi</b><br><b>SIA "JC Grupa", reģ.nr. 41203041445, būvk.reģ.nr.10306-R, Liepājas iela 53-2, Kuldīga, LV-3301 tālr. 29298720; e-pasts janiscinis24@inbox.lv;</b> |

Pārbaudes vai apsekošanas darba uzdevums: veikt nesošo konstrukciju, t.i. būves pamatu ZR pusē un ieejas kāpņu konstrukciju R pusē vizuālu pārbaudi/apsekošanu. Noteikt būvju daļu ekspluatācijas drošumu.

| Nosaukums | Daudzdzīvokļu Dzīvojamā ēka. | | | | | | | | |
| Adrese | Kalna iela 15, Kuldīga | | | Kadastra apzīmējums | | 6201 022 0073 001 | | | |

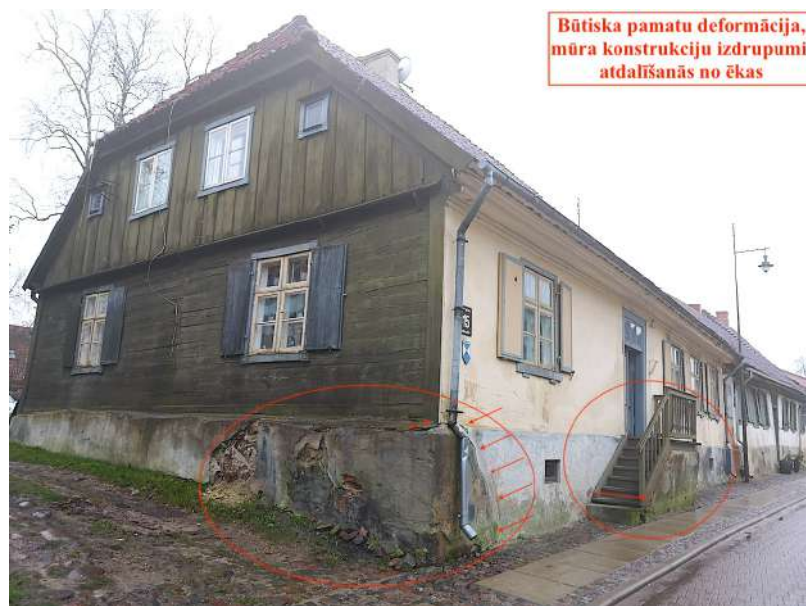
4.8.att. Ēkas ZR puse. Būtiski deformējas pamati, atdalās no ēkas pamatkonstrukcijas. Tāpat arī deformējas ieejas kāpņu mezgls R pusē. Šīs deformācijas ir progresējošas. Neatbilst drošas ekspluatācijas nosacījumiem, rada bīstamību.

- 1) Pamati ZR pusē: bīstami deformējusies pamatu- masīvā laukakmens mūra konstrukcijas (pamatu platums ap 1m), konstatētas būtiska atkāpe no vertikāles, kas izveidojies un progresē jau ilgākā laika periodā, pamati atdalās no ēkas. Šādas pazīmes liecina arī par nepietiekamu grunts pamatnes nestspēju. Pagraba daļā konstatēts, ka pamatu mūra – kaļķa javas saistviela ir būtiski izskalota, pamatu konstrukcijās ir pārmērīgi augsts mitrums. Pamatu mūra konstrukcija virspamatu daļā ir būtiski “pieaudzēta”- piebūvēta ar dažādiem masīviem materiāliem - mūra elementiem. Pamatu mūra konstrukcija nenodrošina savu un uzņemto konstrukciju slodžu nestspēju. Tehniskais stāvoklis vērtējams, kā pirmsavārijas, neatbilst drošas ekspluatācijas nosacījumiem, tiek pasliktinātas pārējās ēkas nesošās konstrukcijas.

| Atzīmēt | Norādījumi | Norādījumu izpildes termiņš<br>(no lēmuma pieņemšanas brīža) |
|---|---|---|
| x | Jānovērš konstatēto/-tās bīstamības, informējot vietējo būvvaldi vai BVKB | Novērst bīstamību 1-2.nedēļu laikā. Veikt ēkas pamatu ZR pusē, sienu, pārsegumu pagaidu nobalstīšanu. Izstrādāt projekta dokumentāciju ar darbu veikšanas projektu. Pakāpeniski nomainot pārseguma satrupējušās sijas. Pakāpeniski veikt pamatu ZR pusē demontāžu un pārbūvēt, restaurēt vai atjaunot sākotnējā stāvoklī ar pamatnes un pamatu pastiprināšanu. Bīstamo zonu norobežot ar pagaidu žogu un brīdinājuma zīmēm |

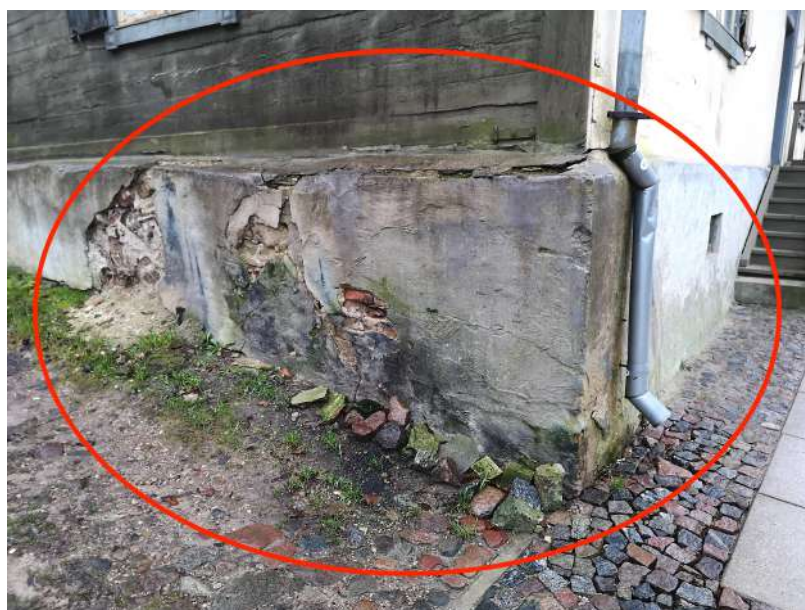
4.9.att. Ēkas ZR puse. Būtiski deformējas pamati, atdalās no ēkas pamatkonstrukcijas.

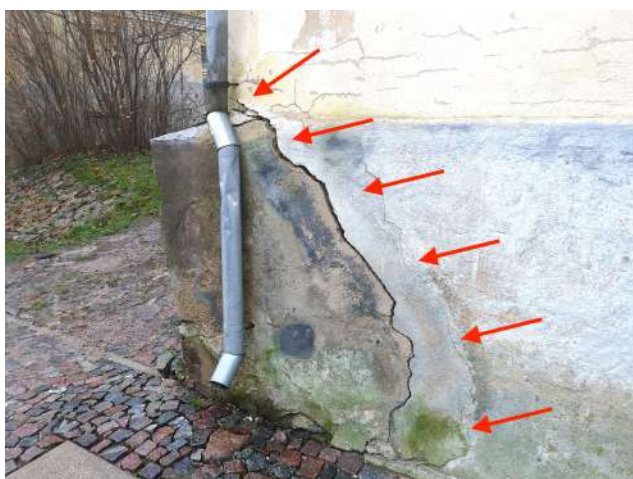
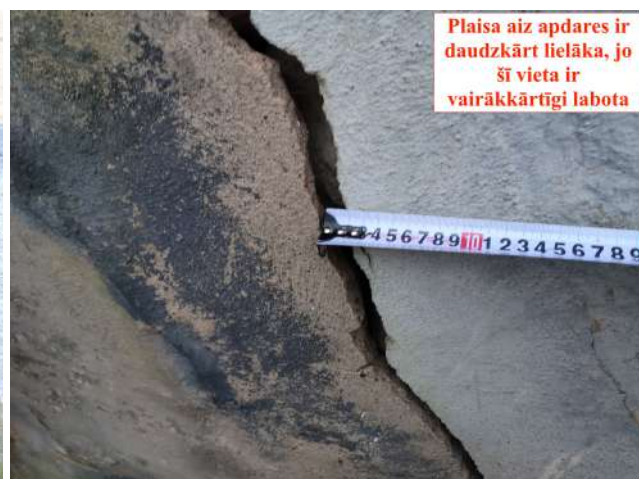
4.10. un 4.11.att. Plaisas un deformācijas progresē.

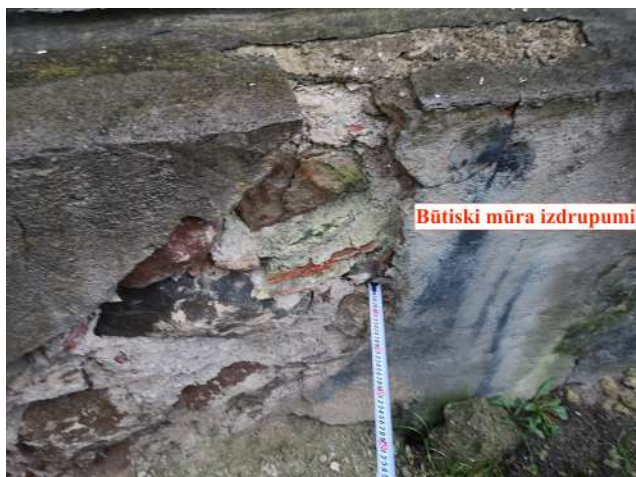
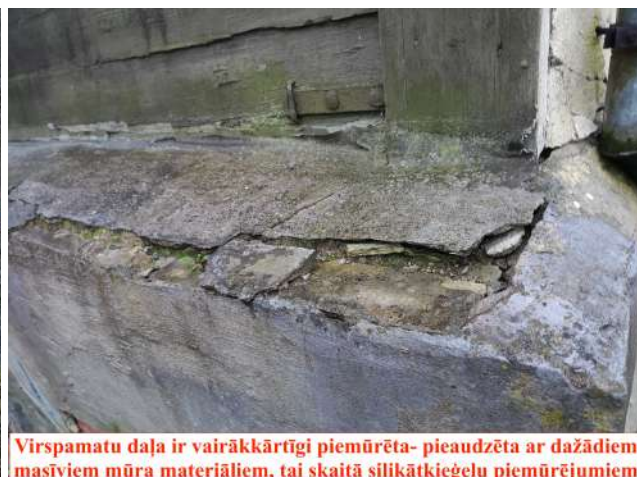
4.12. un 4.13.att. Ēkas ZR stūris. Masīva, pieaudzēta mūra pamatu konstrukcija

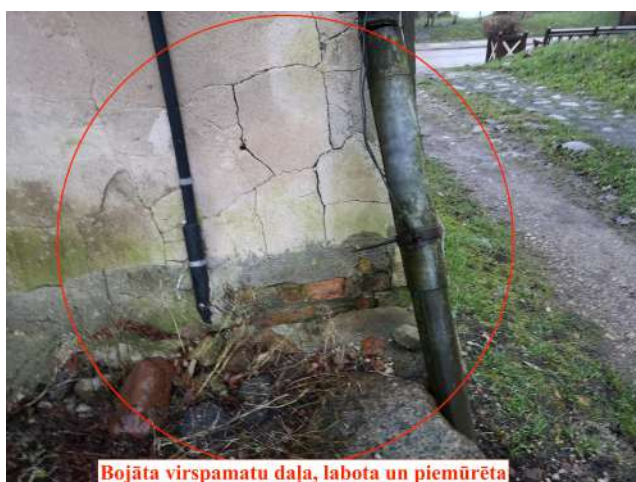
4.14.att. Ēkas ZA stūris, pamatu bojājumi

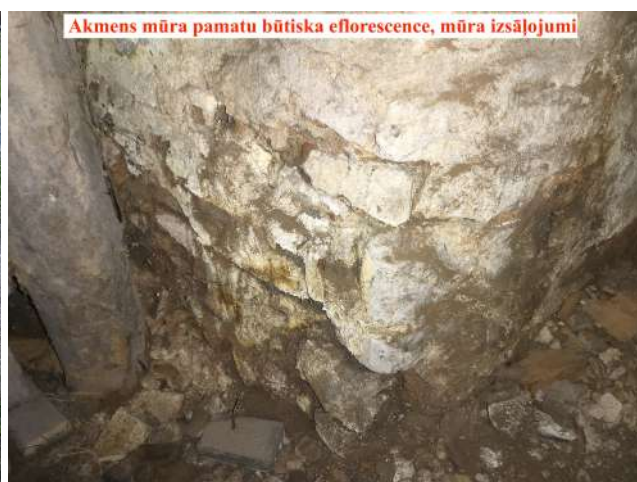
4.15.att. Pamatu būtiski bojājumi, izskalojumi pagrabā

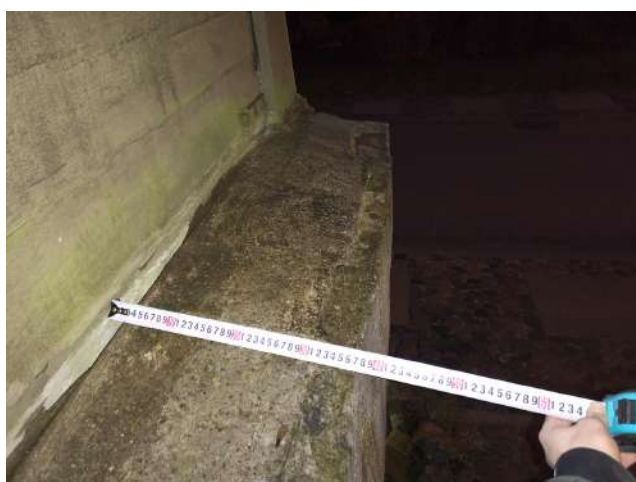
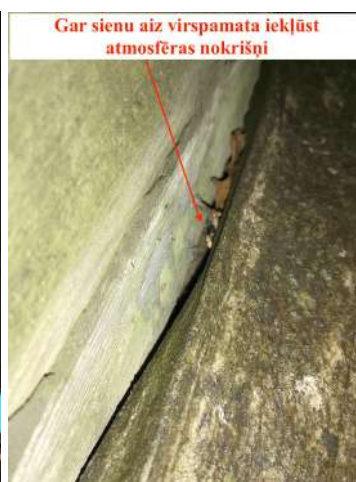
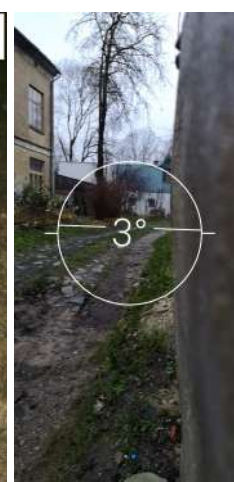
4.16. un 4.17.att. Masīva, pieaudzēta pamatu konstrukcijas ir atdalījusies no ēkas pamatkonstrukcijas, gar nesošo ārsienu un virspamatu, ēkas konstrukcijās iekļūst atmosfēras nokrišņu ūdeņi tās bojājot. Virspamatu daļas izvirzījums no ēkas nesošās sienas ir ~40cm.

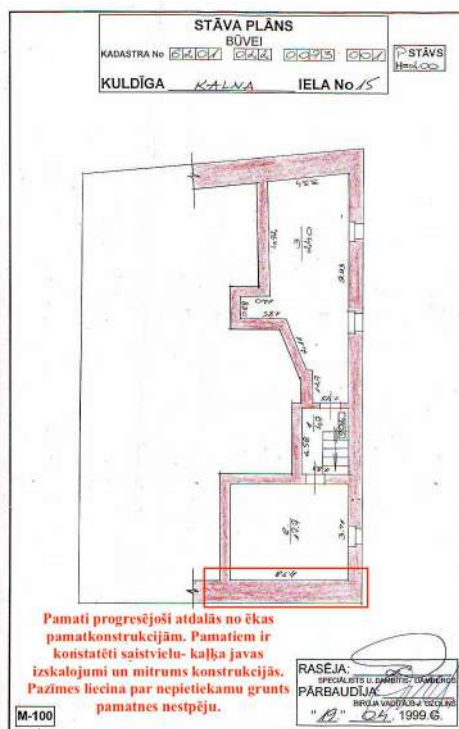
4.18.att. Pamatu defektācijas uzrādījums, pagraba stāva plānā

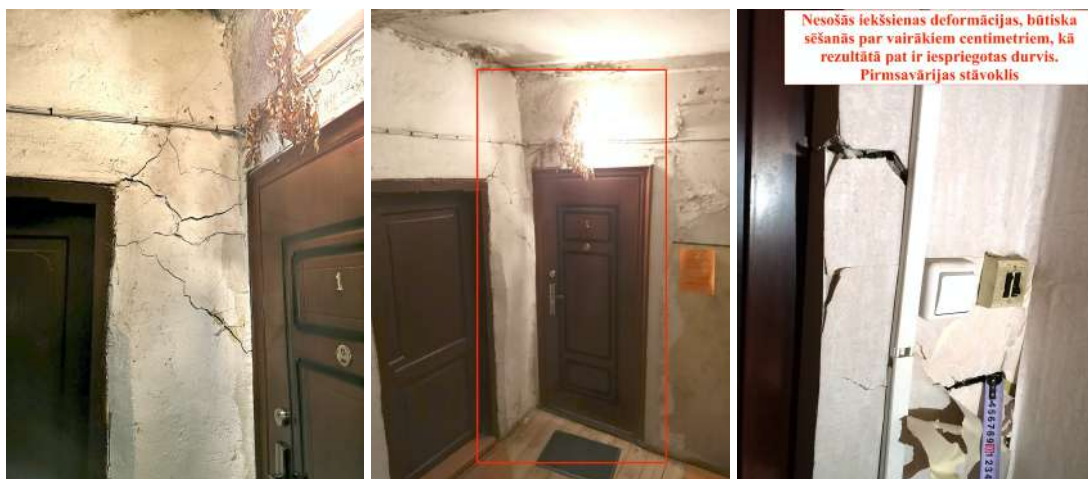
4.19., 4.20. un 4.21.att. Konstatēta nesošās iekšsienas deformācija/ nosēšanās par ~3cm, kā rezultātā ir iespiegotas durvis.

- 2) Nesošā ķieģeļu mūra iekšsiena, kas uzņem slodzi no jumta izbūves koka konstrukcijām, ir nosēdusies par ~3cm, kā rezultātā ir iespriegotas ieejas ārdurvis dzīvoklī Nr.1 no austrumu puses.

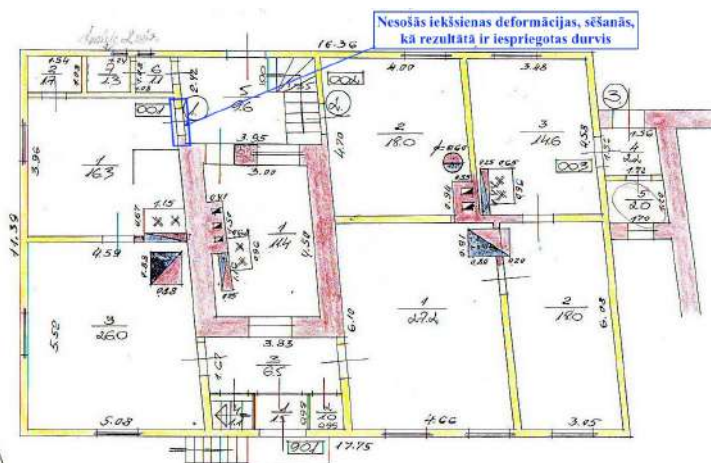
4.22.att. Defektācijas uzskaitījums 1.st. plāna shēmā

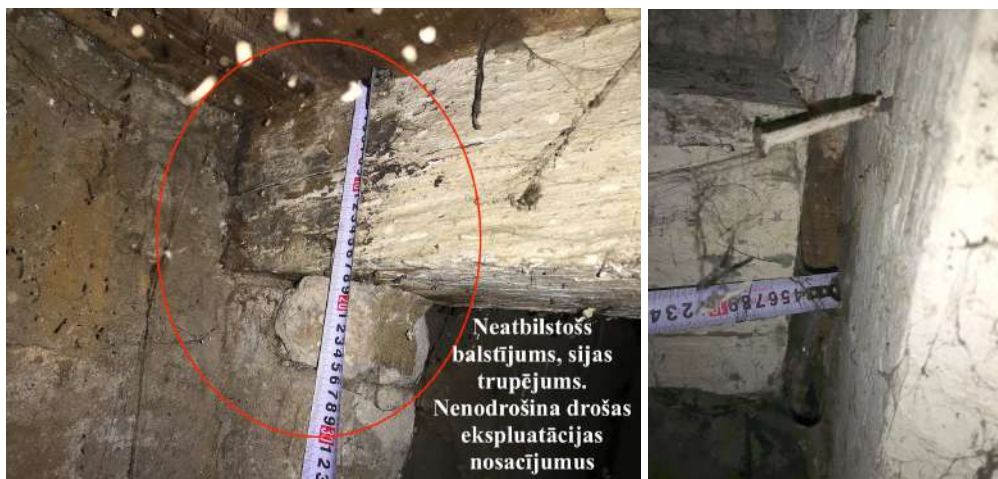
4.23. un 4.24.att. Pagraba nesošo pārseguma siju konstrukciju deformācijas

- 3) Konstatēts, ka ir satrupējušas atsevišķas pagraba **apakšējās pārseguma sijas**, kā arī ir neatbilstoši atsevišķu siju nobalstījumi uz nesošām konstrukcijām. Konstatēto bojājumu dēļ, pārsegums ZR pusē virs pagraba un vienlaikus virs dzīvokļa Nr.1, neatbilst drošas ekspluatācijas prasībām, ir pirmsavārijas stāvoklis. **Augšējās pārseguma pasijas nav pilnībā satrupējušas.**

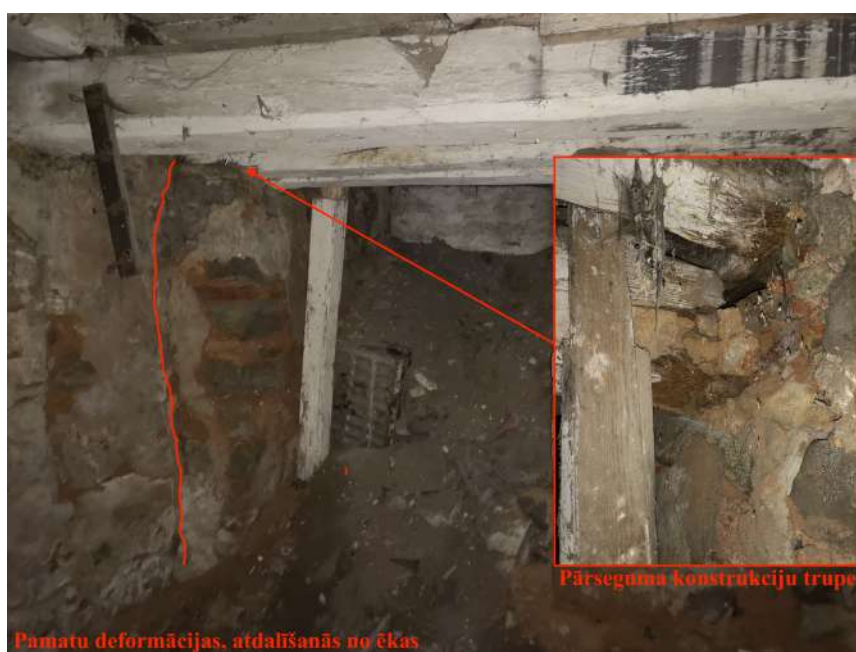
4.25.att. Pagraba nesošo pārseguma siju konstrukciju deformācijas, trupe

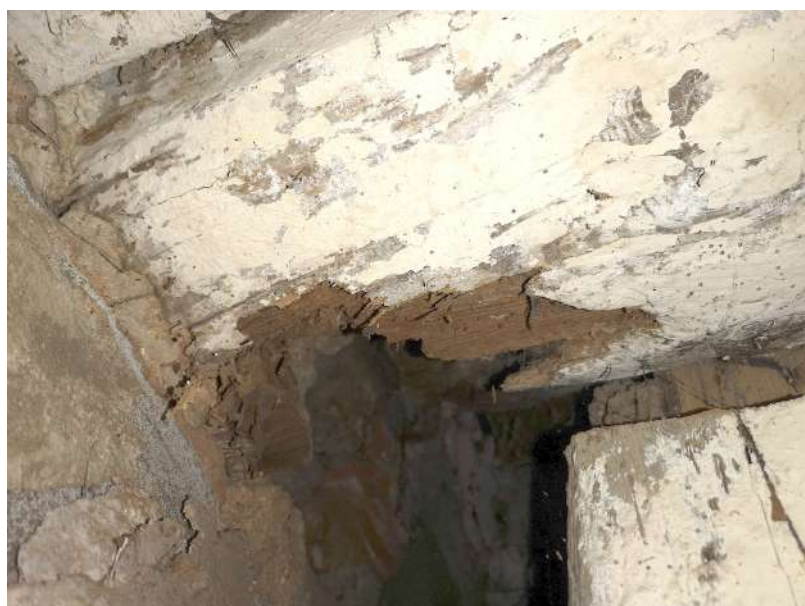
4.26.att. Pagraba pārseguma siju trupe

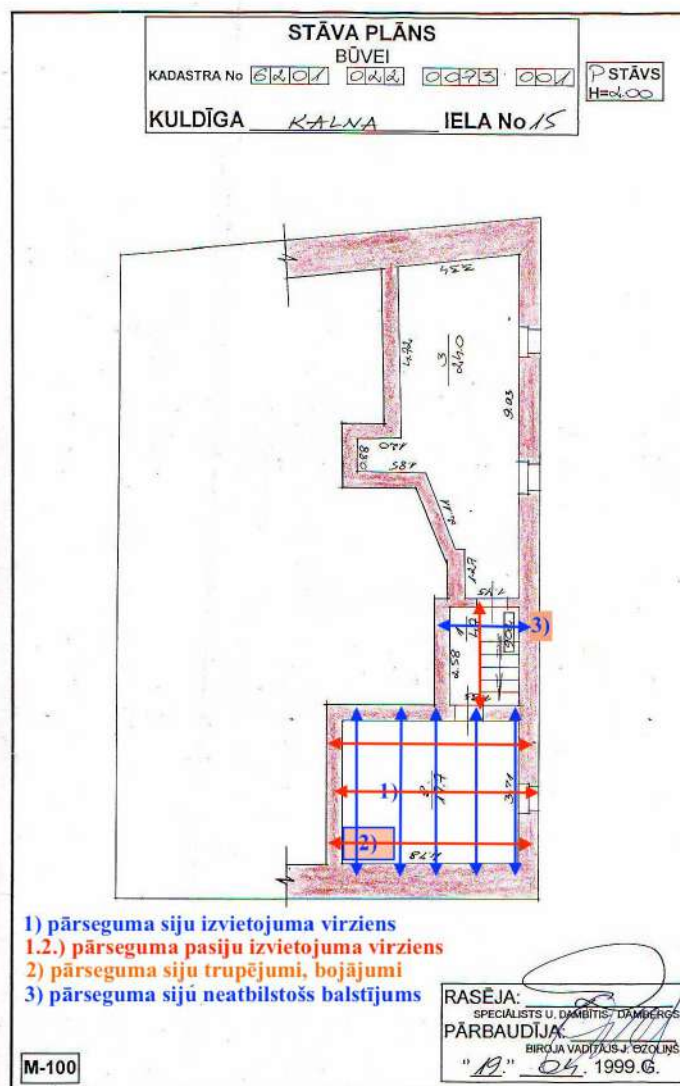
4.27.att. Defektācijas un situācijas apraksts pagraba plāna shēmā

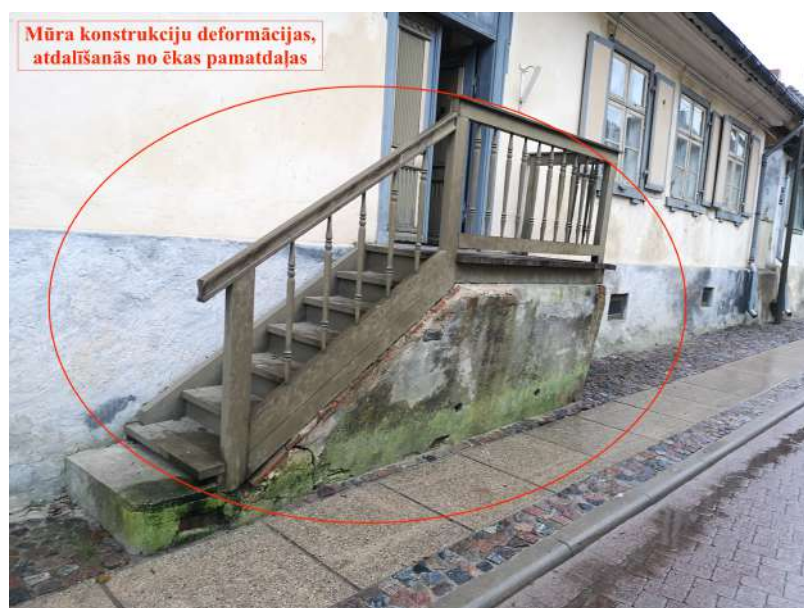
4.28.att. Ieejas kāpnes ēkas R pusē, to deformācijas

- 4) Ieejas kāpņu mūra konstrukcija ēkas R pusē ir deformējusies, progresējoši atdalās no ēkas pamatdaļas. Konstatējot bojājumus un plaisas, kāpņu konstrukcija neatbilst drošas ekspluatācijas nosacījumiem.

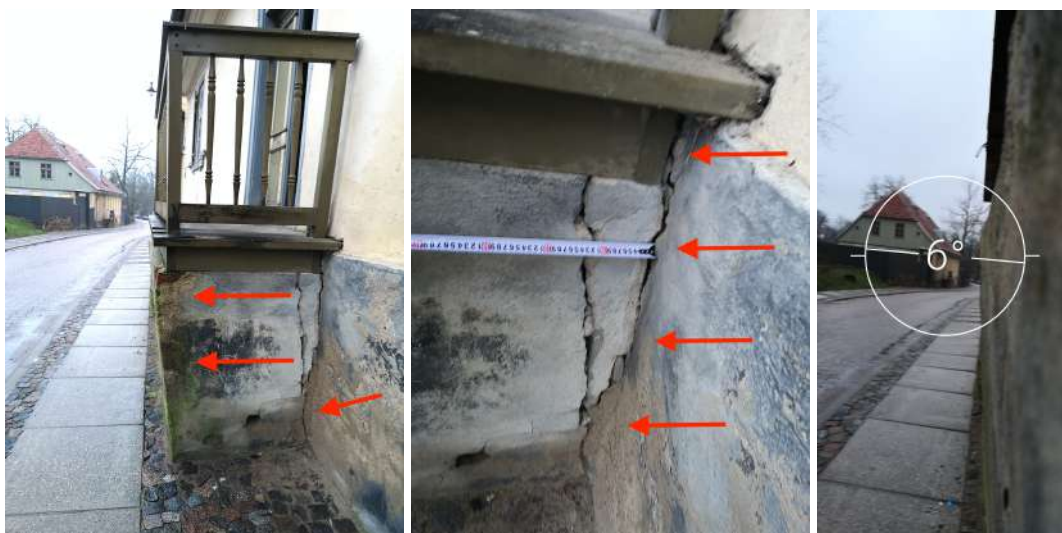
4.29., 4.30. un 4.31.att. Kāpņu deformācijas, atdalīšanās no ēkas konstrukcijām
