**APSEKOŠANAS AKTS DZĪVOKLIM,**

**A.PUMPURA IELĀ 14B-21, LIEPĀJĀ.**

**Liepāja, 2025.gada 14 februārī.**

## BŪVES APSEKOŠANAS ATZINUMS<sup>1</sup>

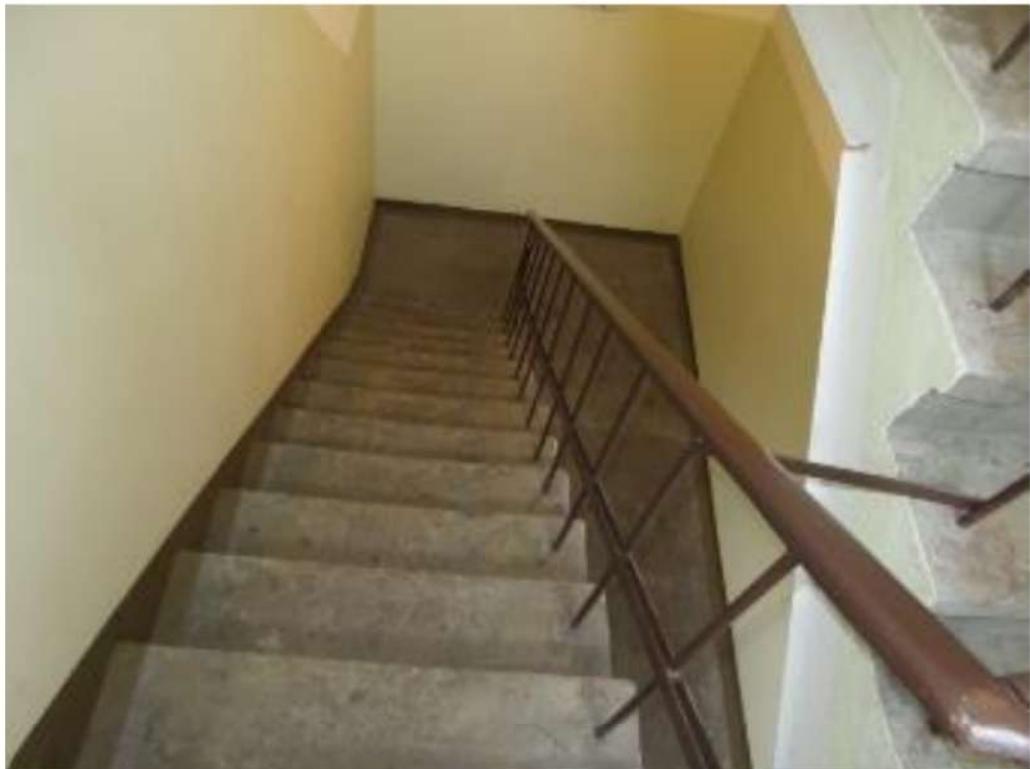
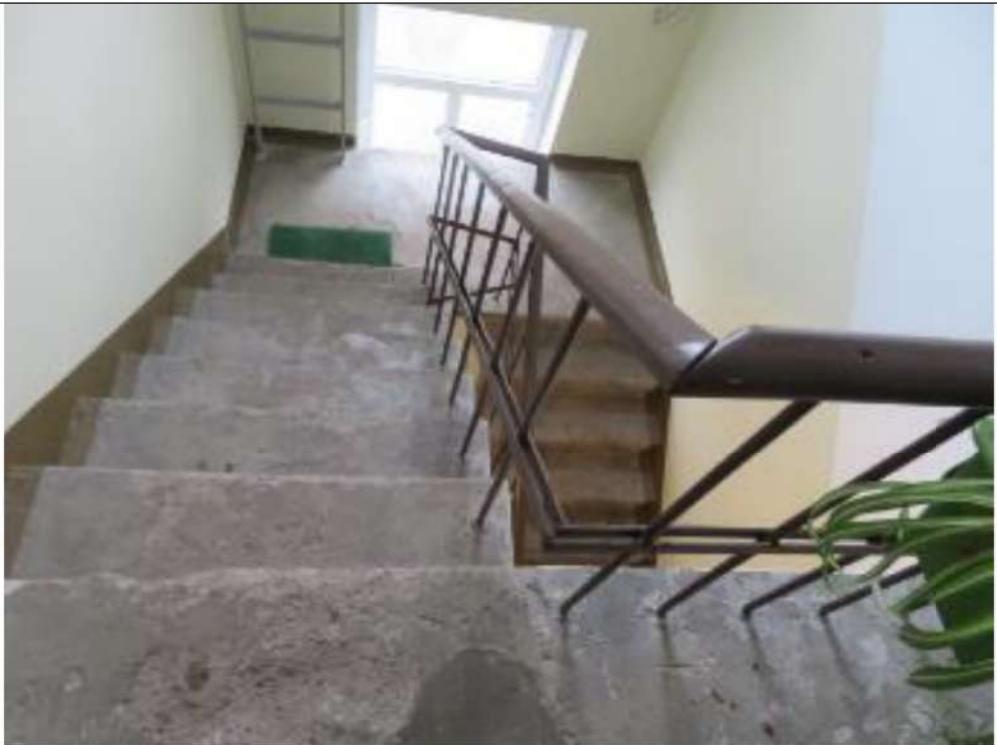
**Apsekojamais dzīvoklis kieģeļu mūra (3. stāvs) daudzdzīvokļu dzīvojamā ēkā  
(sētas māja):**

**Apsekojamais dzīvoklis neatbilstoši ekspluatēts un apsaimniekots- nolietojies.**

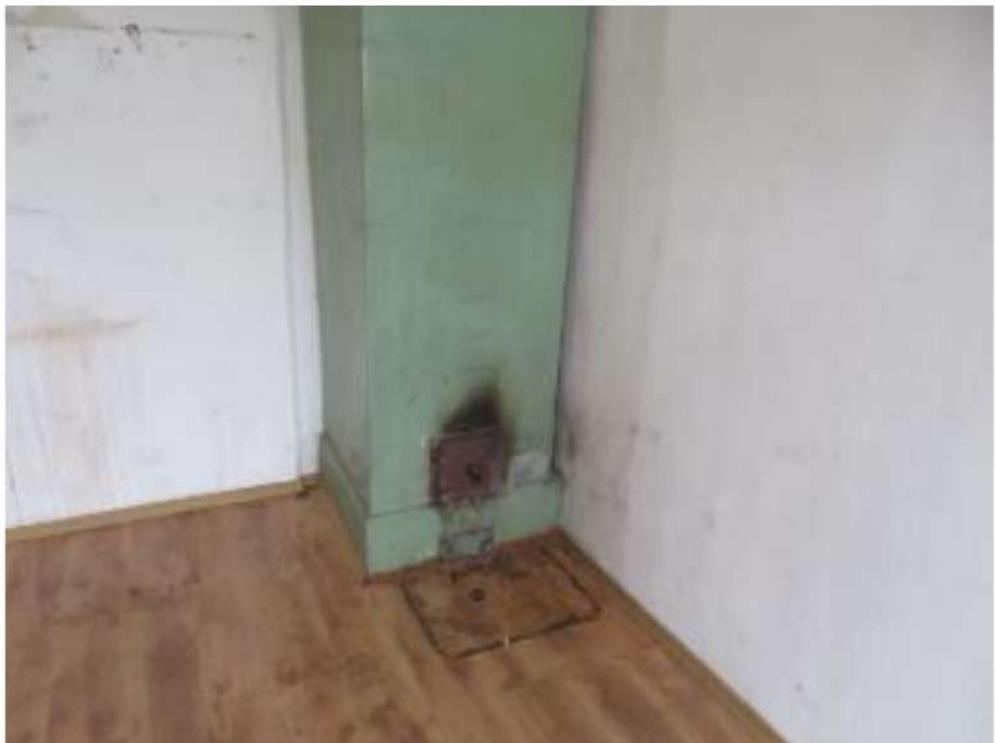
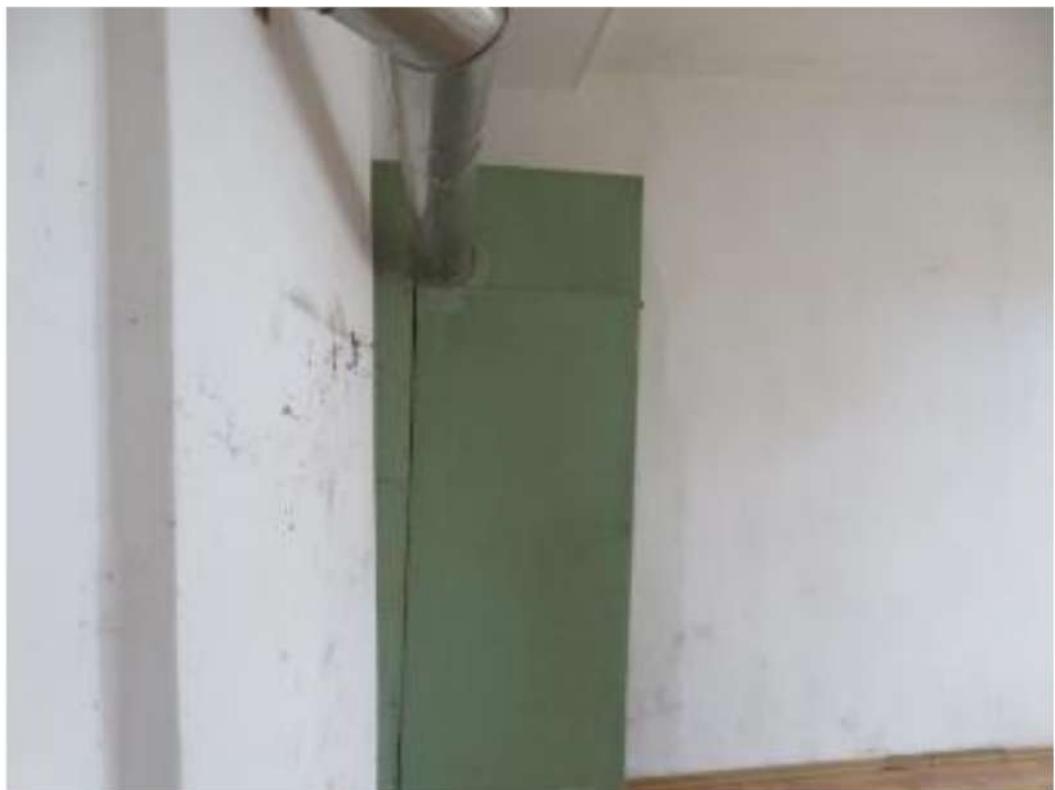
1. Dzīvoklī esošā krāsns ar nehermētiskām durvīm, krāsns ar izbirušām podiņu šuvēm, nehermētiskām durvīm, krāsns “nosēdusies”-ugunsnedrošas apkurināšanas iespējas:

Netiek ievērotas LBN 201-15 "Būvju ugunsdrošība," no 30.06.2015. normas.

Dzīvoklī esošā apkures sistēma ugunsnedroša.

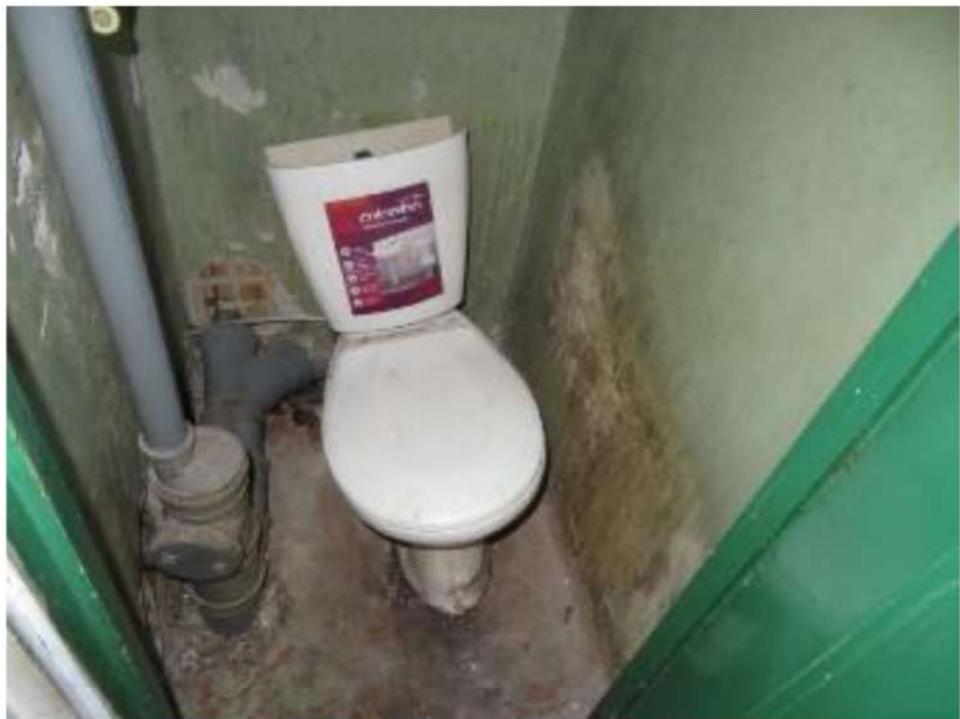
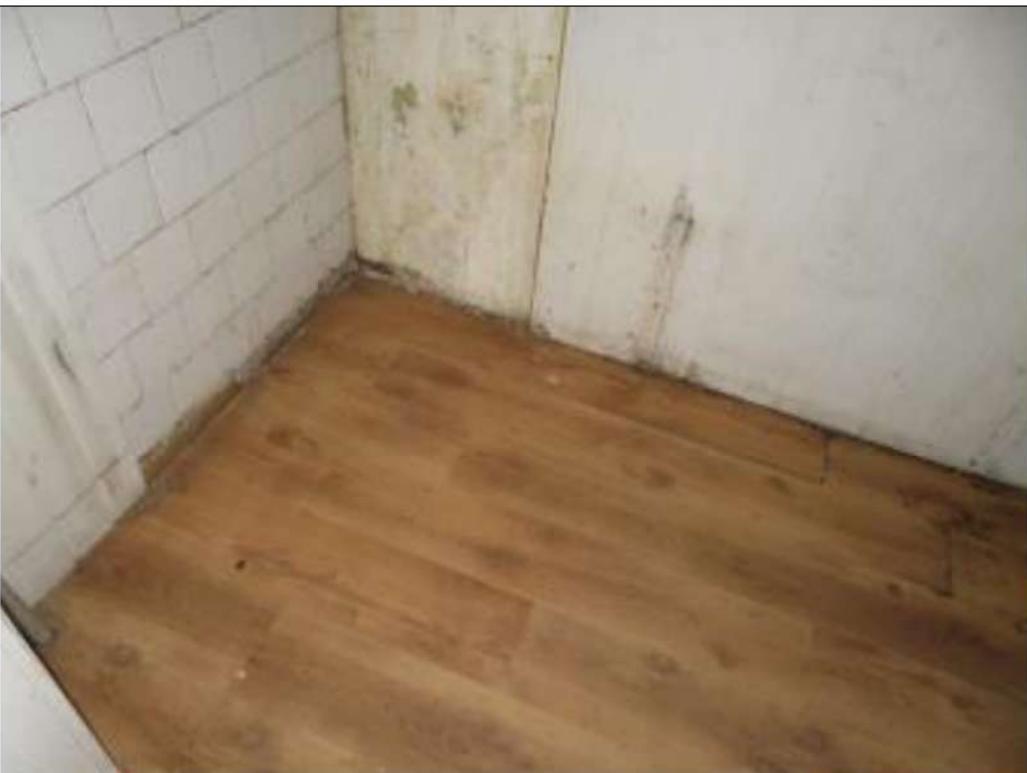
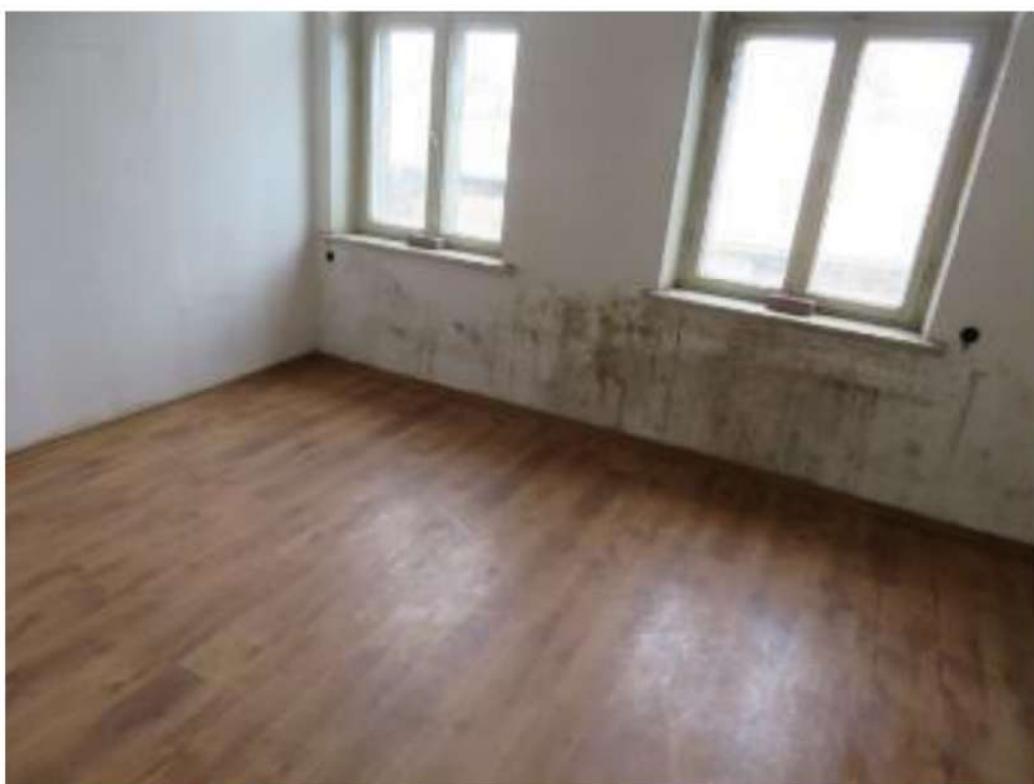
**2. Dzīvoklī apdare praktiski nolietojusies, pelējums:**

Sienas/griesti nolietojušies.

Dzīvoklī jāveic pilna apdares atjaunošana, ieskaitot grīdas segumu.

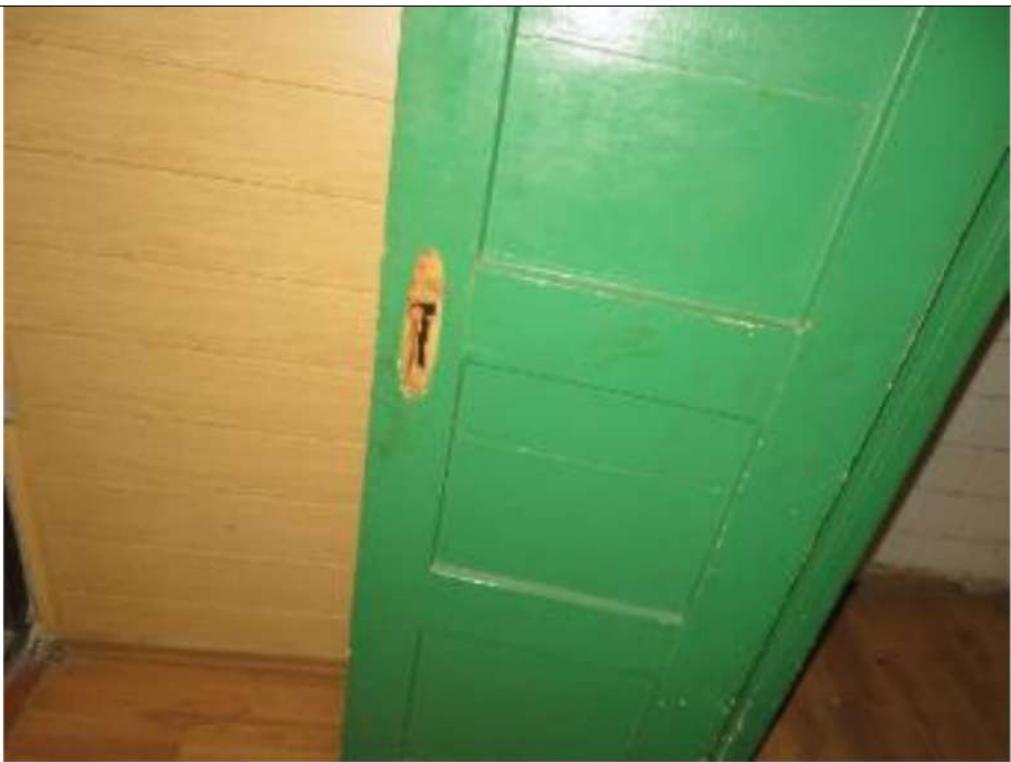
**5. Esošās durvis dzīvoklī nolietojušās- tās salauztas:**

Netiek ievērotas LVS 412:2005 "Mājoklis. Dzīvojamā māju labiekārtojuma nolietojuma un atbilstības apdzīvošanai noteikšana" prasības.

Ieejas un starpdurvis durvis, nolietojušās. Logi koka.

Dzīvoklī pilnībā jāmaina esošās durvis, logi.

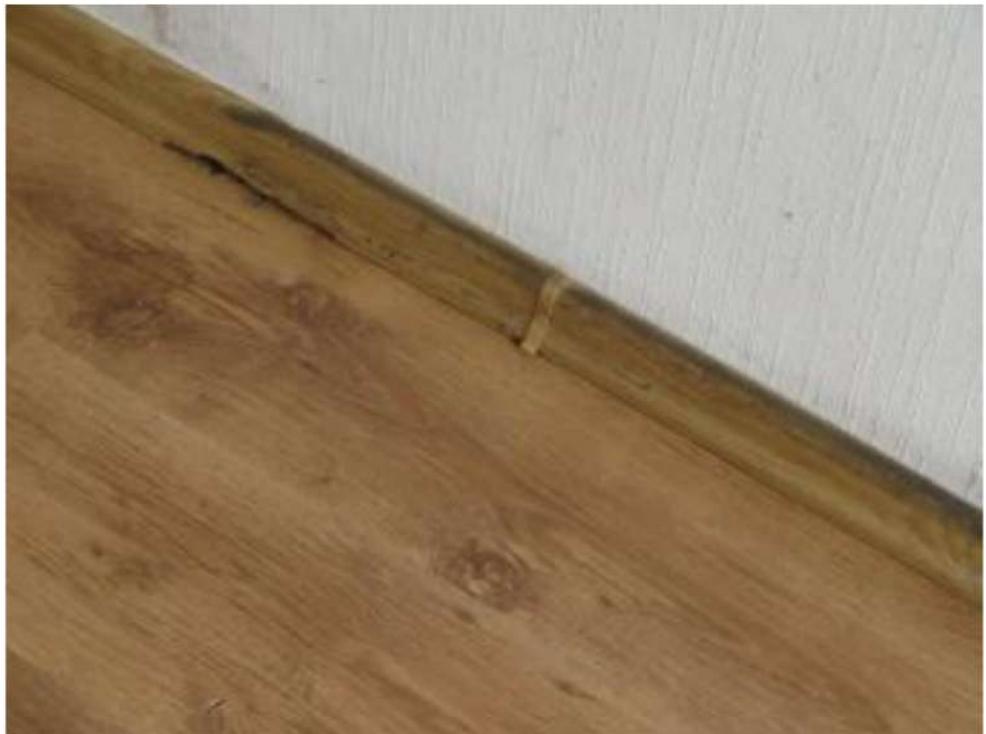
**6. Dzīvoklī esošās grīdas nolietojušās- žurku alas:**

**Netiek ievērotas LVS 412:2005 "Mājoklis. Dzīvojamā māju labiekārtojuma nolietojuma un atbilstības apdzīvošanai noteikšana" prasības.**

Dzīvoklī esošā koka grīda nolietojusies.
