**APSEKOŠANAS AKTS DZĪVOKLIM,**

**LĀČPLĒŠA IELĀ 33-23, LIEPĀJĀ.**

**par dzīvokļa, daudzdzīvokļu dzīvojamā ēkā Lāčplēša ielā 33-23 Liepājā,  
labiekārtojumu, tā atbilstību apdzīvošanai**

**Būve: dzīvoklis daudzdzīvokļu dzīvojamā ēkā, Lāčplēša ielā 33-23, Liepājā,  
17000200262002004**

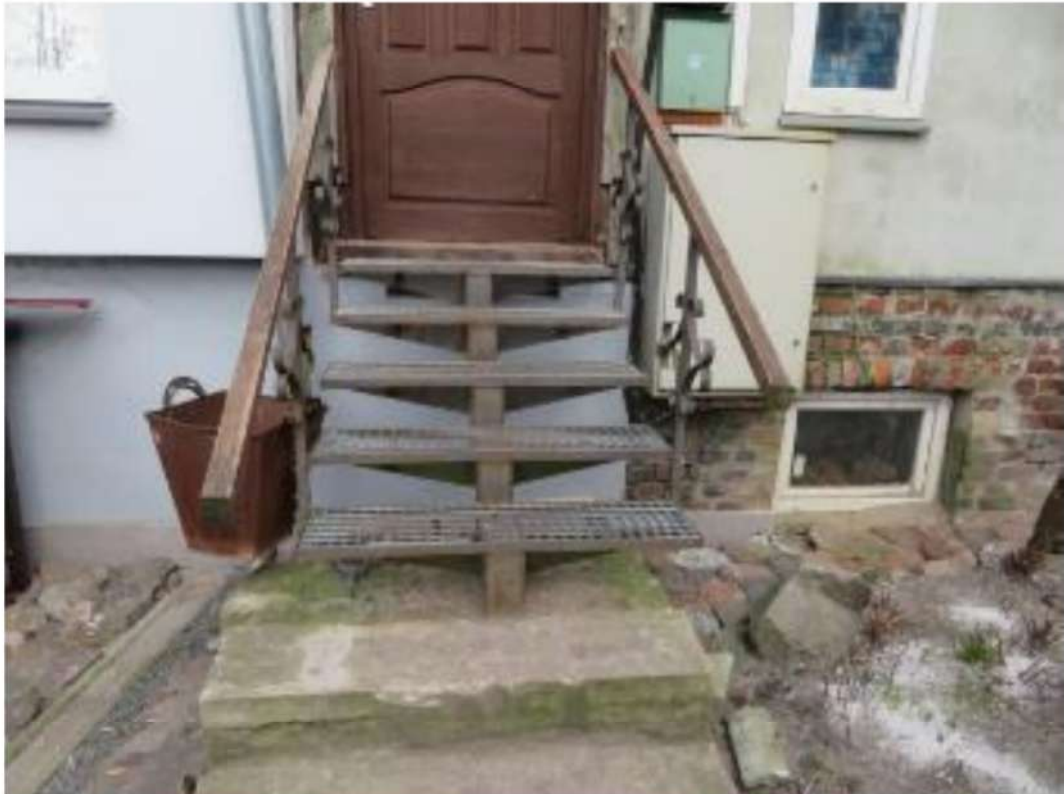
**Apsekojamais dzīvoklis koka karkasa daudzdzīvokļu dzīvojamā ēkā (sētas māja. Pie durvīm 5 pakāpienu kāpnes:**

**Apsekojamais dzīvoklis neatbilstoši ekspluatēts un apsaimniekots- nolietojies.**

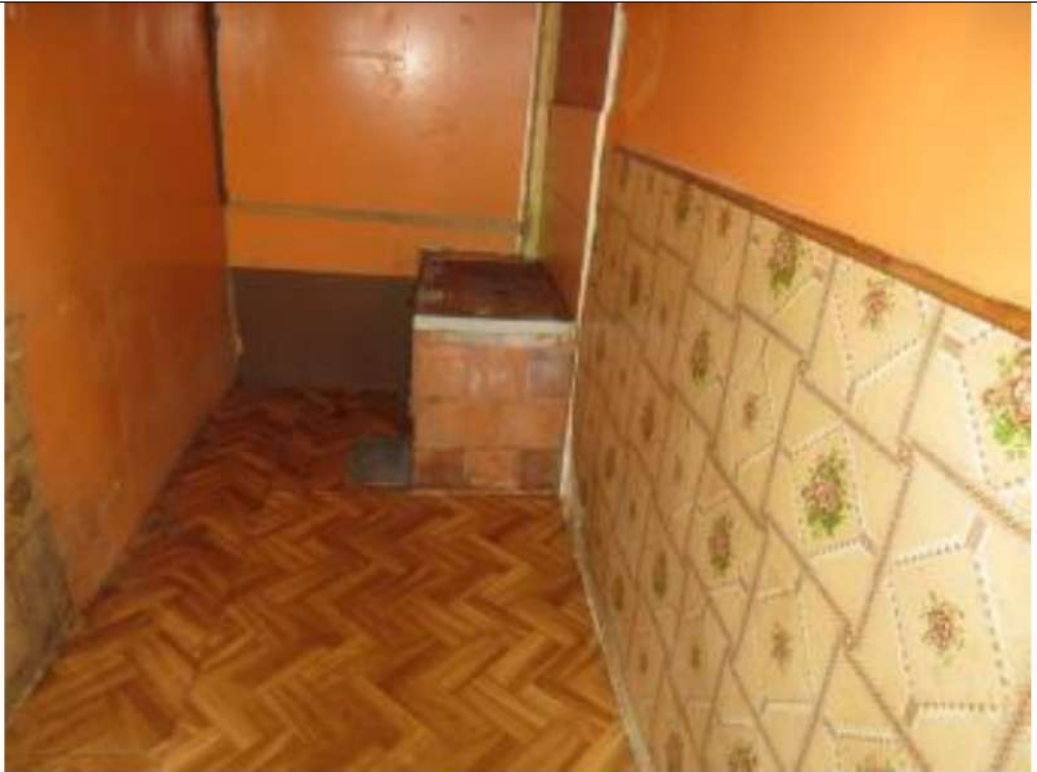
- 1. Dzīvoklī esošā plīts ar nehermētiskām durvīm, sildmūris ar izbīrušām podiņu šuvēm, - ugunsnedrošas apkurināšanas iespējas:**

**Netiek ievērotas LBN 201-15 "Būvju ugunsdrošība," no 30.06.2015. normas.**

**Dzīvoklī esošā apkures sistēma ugunsnedroša.**

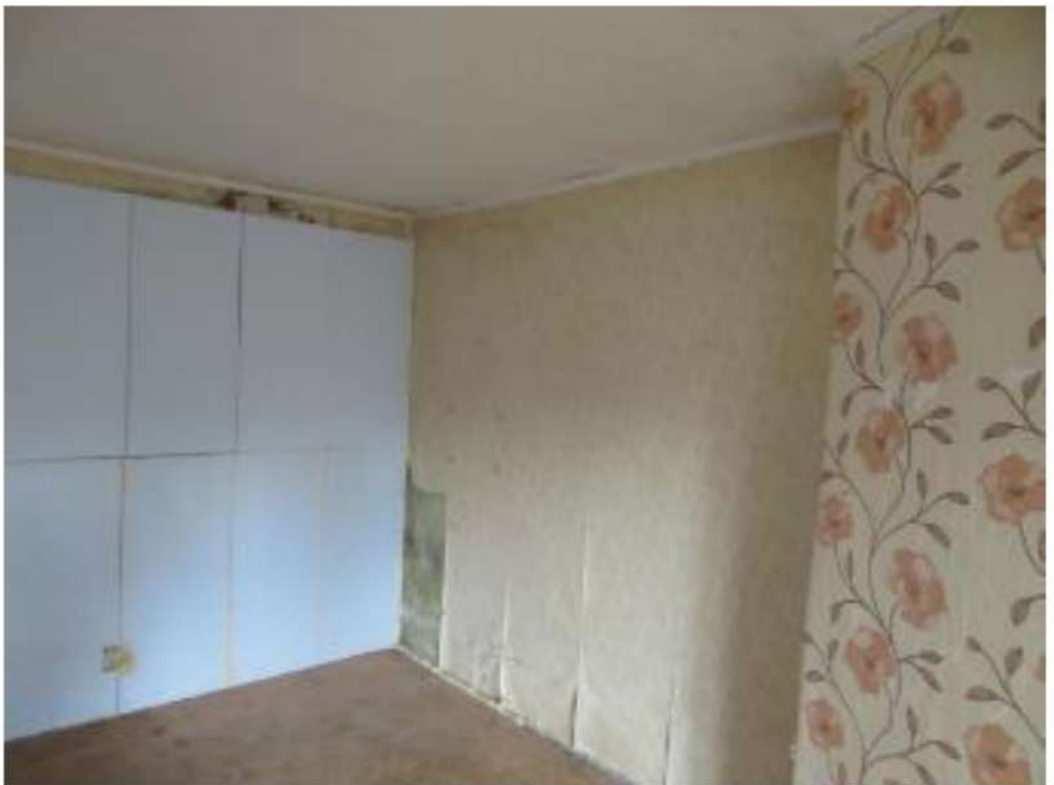
**Pie sildmūra putupolistirola “siltinājums”- bīstami :**

**Gan mājas ārpusē, gan dzīvoklī iekšpusē "siltinājums" (putupolistirols) ugunsdrošs.**

“Siltinājums” ugunsnedrošs.

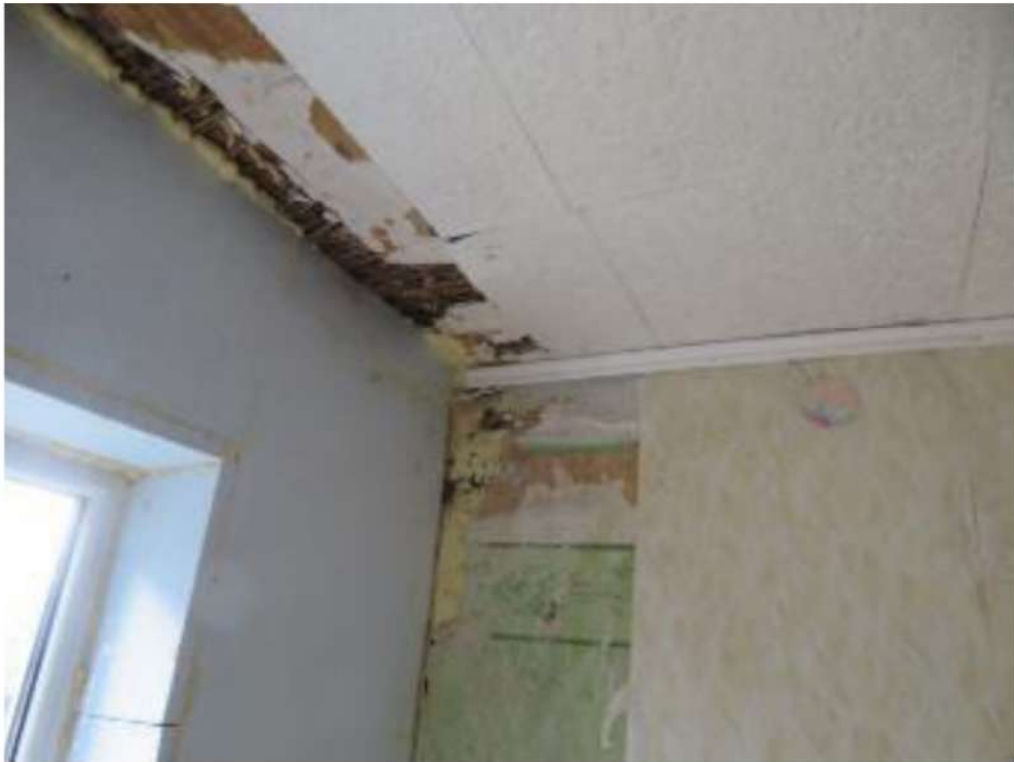
**2. Dzīvoklī apdare praktiski nolietojusies, pelējums, redzami daļēji satrunējuši pārseguma siju gali:**

Netiek ievērotas Eiropas Parlamenta un Padomes 2011.gada 9.marta regulas (ES) Nr.305/2011, ar ko nosaka saskaņotus būvizstrādājumu tirdzniecības nosacījumus un atceļ Padomes Direktīvu 89/106/EEK (turpmāk – Regula), I pielikumā noteikts, ka būvēm kopumā un to atsevišķām daļām jāatbilst to paredzētajiem mērķiem, jo īpaši ņemot vērā visā būves ekspluatācijas ciklā iesaistīto personu veselības aizsardzību un drošību. Saskaņā ar minētajā pielikumā ietvertu un Būvniecības likuma 9.panta noteikto, visā ekonomiski pamatotā ekspluatācijas laikā būvei un tās elementiem jāatbilst šādām būtiskām pamatprasībām: 1) mehāniskā stiprība un stabilitāte; 2) ugunsdrošība; 3) **higiēna, nekaitīgums un vides aizsardzība**; 4) lietošanas drošība un vides pieejamība; 5) akustika (aizsardzība pret trokšņiem); 6) energoefektivitāte; 7) ilgtspējīga dabas resursu izmantošana.

**Sienas/griesti nolietotojušies.**

Dzīvoklī jāveic pilna apdares atjaunošana, ieskaitot grīdas segumu-  
visticamāk papildus jāstiprina pārsegums pagrabā.

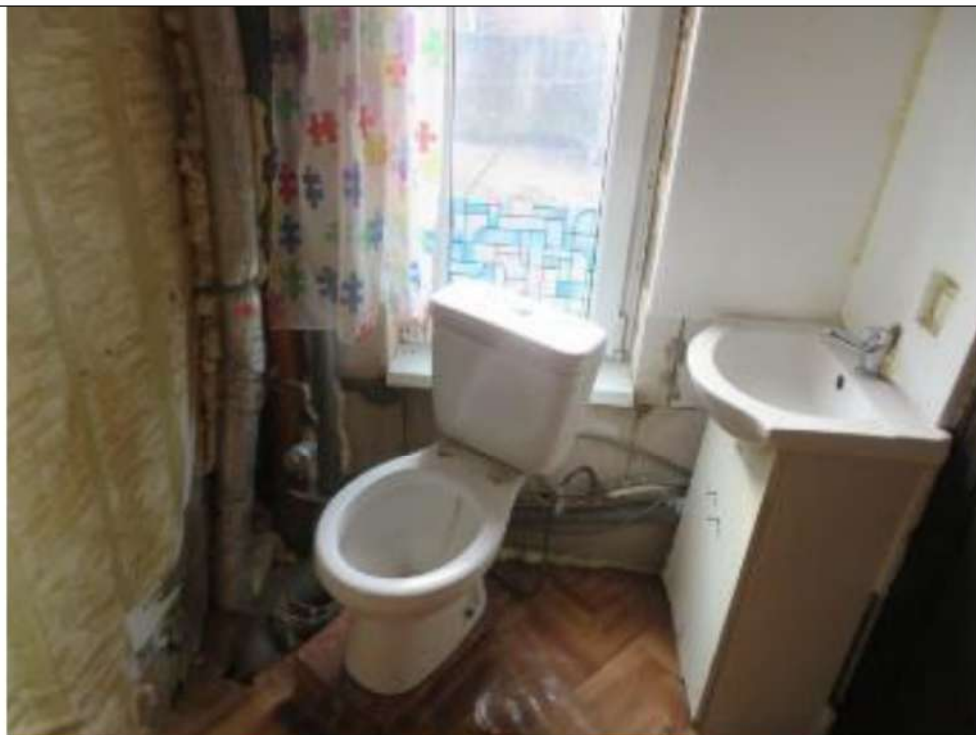
**3. Dzīvoklī nav vanna, nav telpas, kur to ierīkot. Esošā WC ierīkota virtuvē, bez aizslietņa:**

**Netiek ievērotas LVS 412:2005 "Mājoklis. Dzīvojamo māju labiekārtojuma nolietojuma un atbilstības apdzīvošanai noteikšana" prasības.**

**Nav vanna, nav telpas tās ierīkošanai, WC ierīkota virtuvē.**

Lai dzīvoklī veiktu atjaunošanas darbus, jāizstrādā pārbūves/atjaunošanas projekts, t.sk. vannas telpu un WC izbūve.

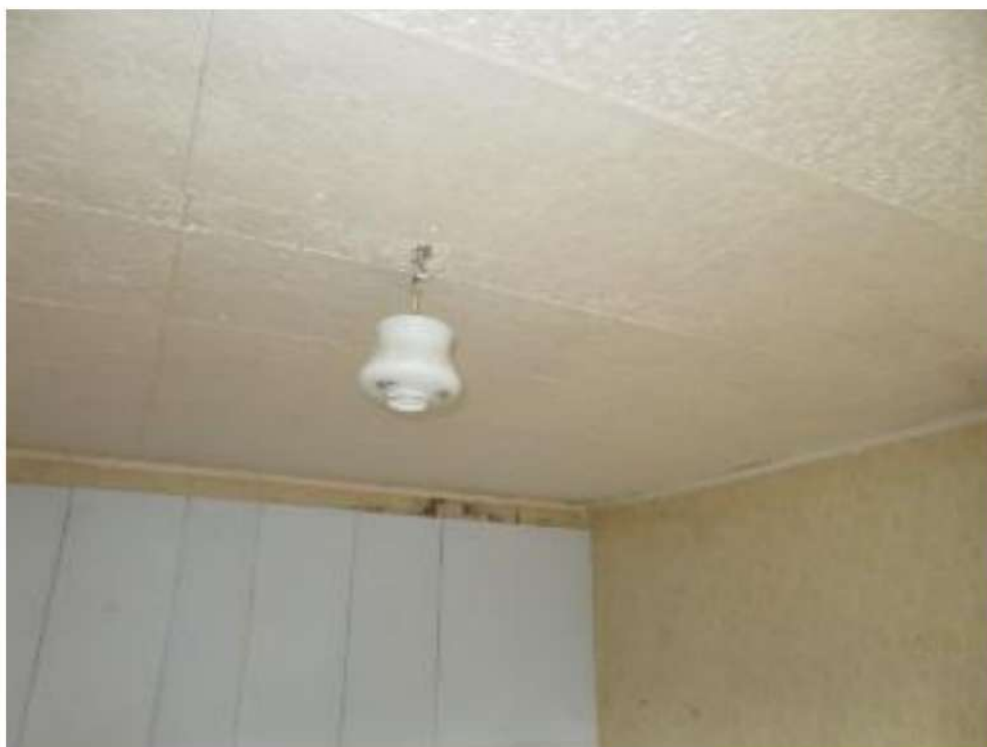
- 4. Dzīvoklī esošā elektroinstalācija no padomju laikiem, kabeļi haotiski nolietojušies.**

**Netiek ievērotas LBN 201-15 "Būvju ugunsdrošība," no 30.06.2015. normas.**

**Dzīvoklī esošā elektroinstalācija pilnībā nolietojusies.**

Dzīvoklī jāveic pilna elektroinstalācijas atjaunošana.

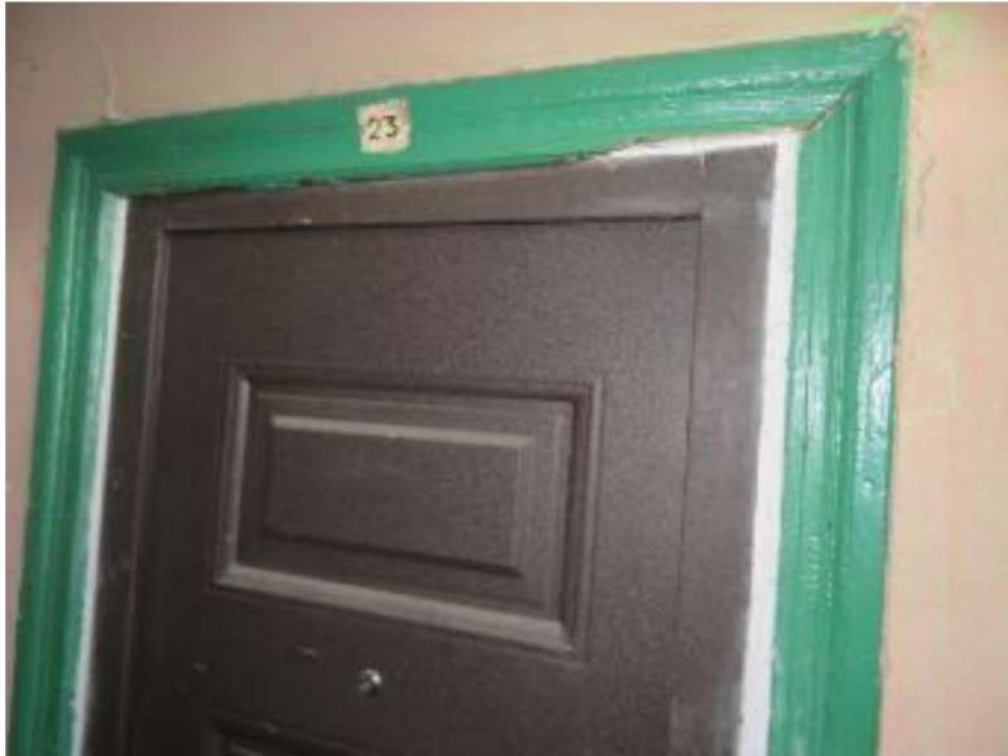
**5. Esošās durvis dzīvoklī nolietojušās- tās vairākkārt uzlauztas:**

**Logi PVC ar 2 stiklu paketi, neatbilstoši mūsdienu energoefektivitātes prasībām.**

**Netiek ievērotas LVS 412:2005 "Mājoklis. Dzīvojamo māju labiekārtojuma nolietojuma un atbilstības apdzīvošanai noteikšana" prasības.**

**Netiek ievērotas BL 9.panta energoefektivitātes prasības.**

**Ieejas durvis, nolietotojušās. Logi energo neefektīvi.**

Dzīvoklī pilnībā jāmaina esošās durvis, un iespējams logi.

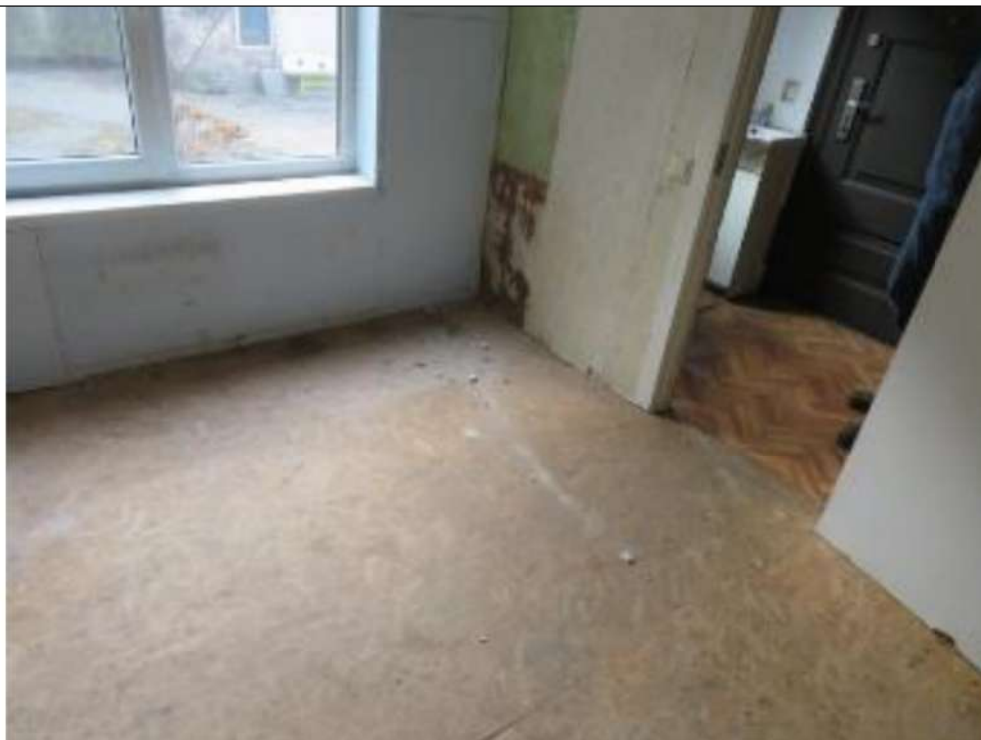
**6. Dzīvoklī esošās grīdas nolietojušās- grīda "iesēdusies". Šeit jāatzīmē, ka pagrabā veikta esošo pārseguma siju papildus balstīšana:**

**Netiek ievērotas LVS 412:2005 "Mājoklis. Dzīvojamo māju labiekārtojuma nolietojuma un atbilstības apdzīvošanai noteikšana" prasības.**

**Dzīvoklī esošā koka grīda nolietotojusies- tā iesēdusies.**
