**APSEKOŠANAS AKTS DZĪVOKLIM,**

**MUCENIEKU IELĀ 8-5, LIEPĀJĀ.**

**Liepāja, 2024.gada 15. oktobrī.**

**par dzīvokļa daudzdzīvokļu dzīvojamā ēkā Mucenieku ielā 8-5, Liepājā  
labiekārtojumu, tā atbilstību apdzīvošanai**

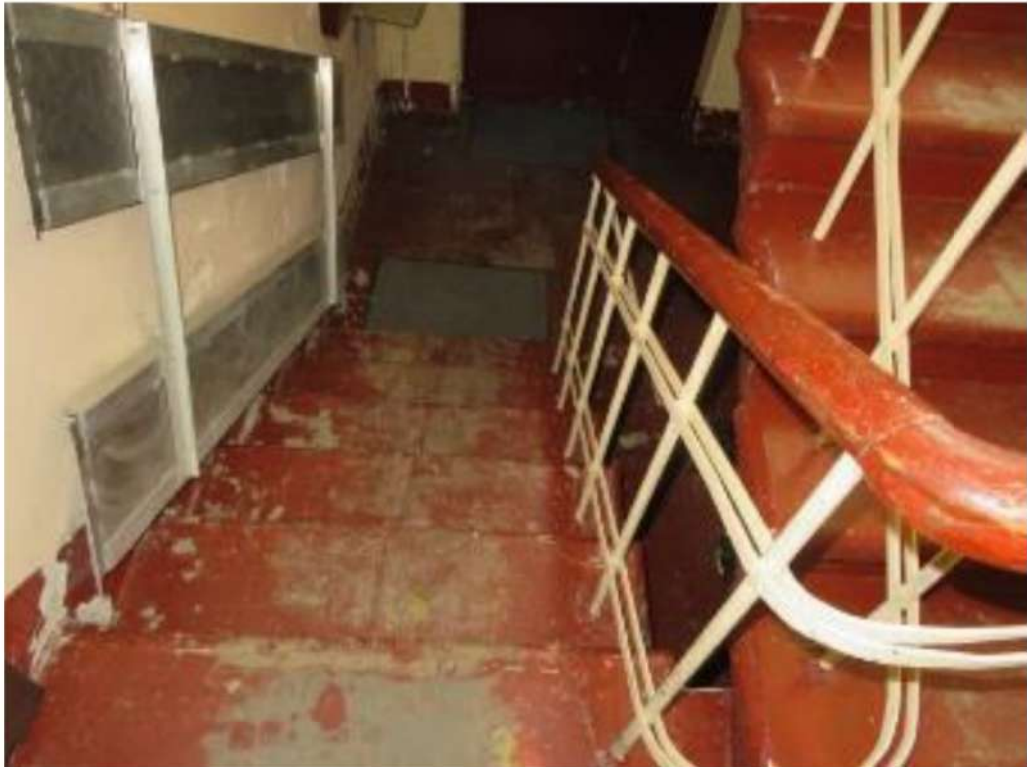
**Apsekojamais dzīvoklis 2.stāvā:**

**Uz apsekošanas momentu konstatēts, ka dzīvoklī uzsākta daļējā tā atjaunošana, nav nekāda dokumentācija par atjaunošanas darbiem.**

**Apsekojamais dzīvoklis - nolietojies.**

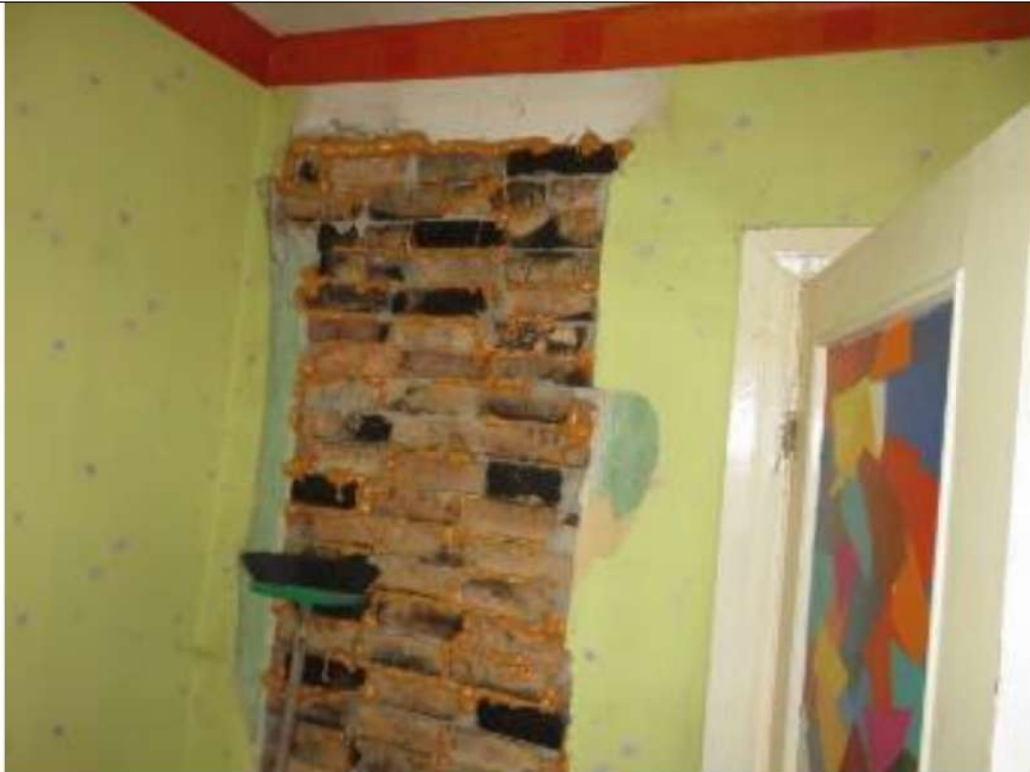
- 1. Dzīvoklī vispār nav iespējams apkurināt, savulaik izbūvētā krāsns demontēta:**

**Dzīvoklī nav apkures sistēma. Uz apskates momentu nav iespējams dzīvokli Nr. 5, Mucenieku ielā 8 apkurināt.**

**Dzīvoklī nav apkure (uz apsekošanas momentu).**

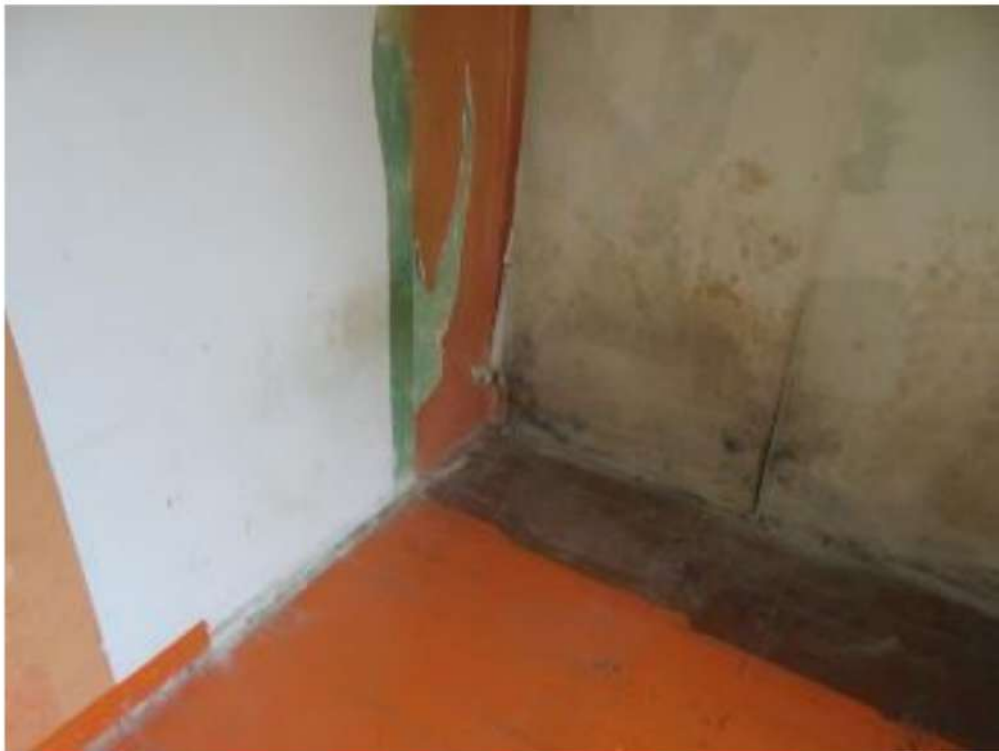
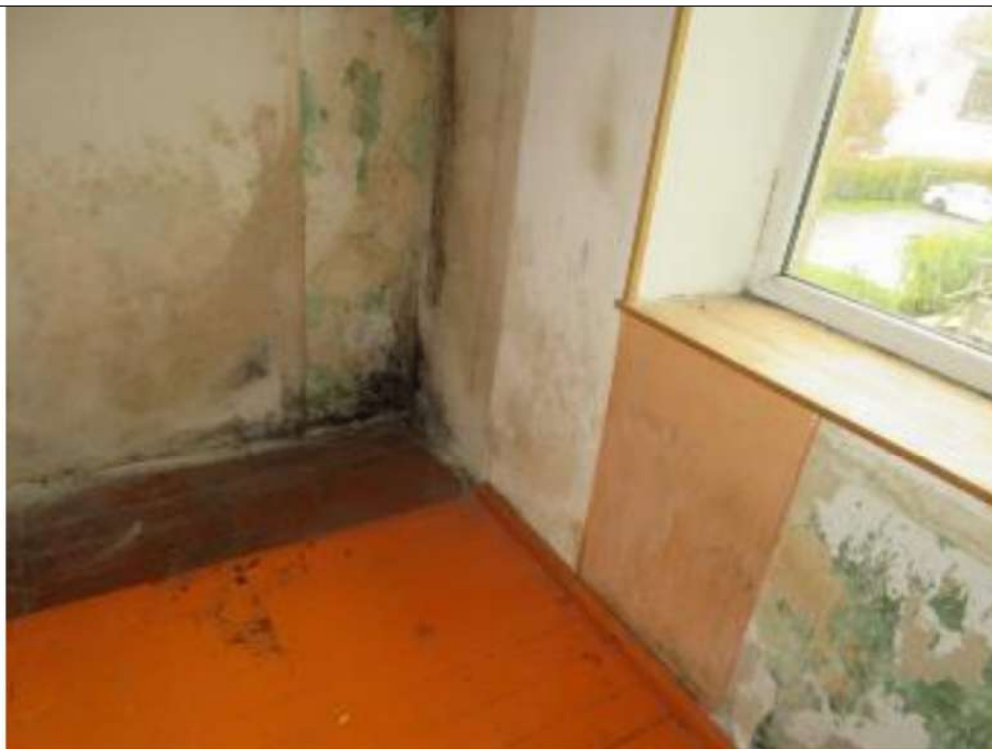
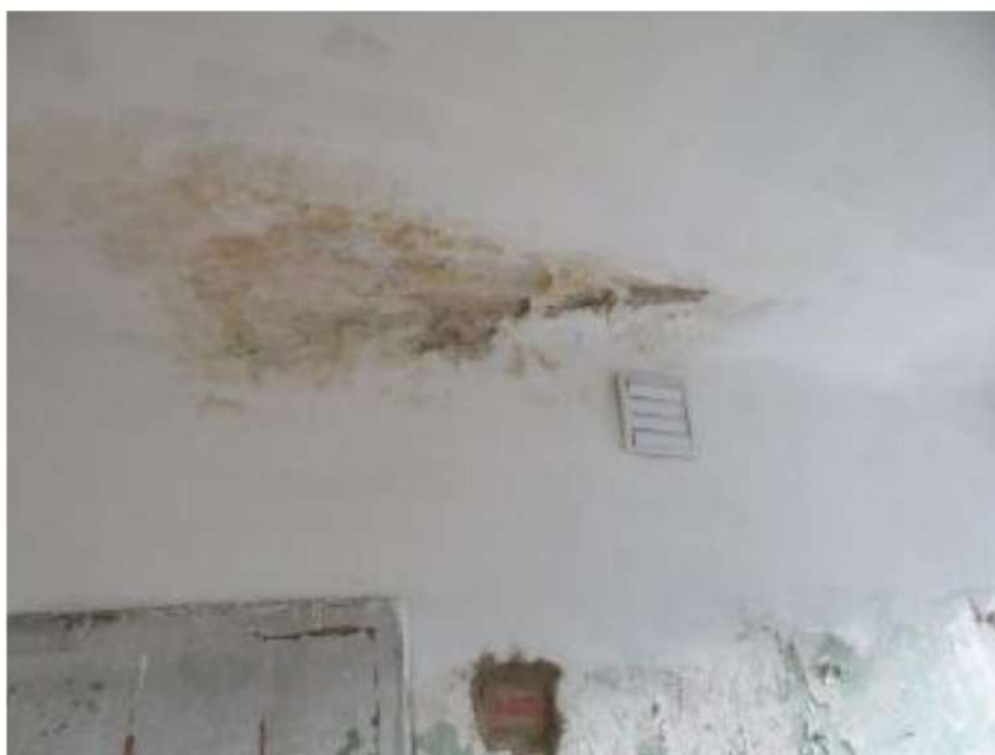
- 2. Dzīvoklī apdare praktiski pilnībā nolietojusies, esošā griestu, sienu apdare atlobījusies/ saplaisājis apmetums, pelējums:**

**Netiek ievērotas Eiropas Parlamenta un Padomes 2011.gada 9.marta regulas (ES) Nr.305/2011, ar ko nosaka saskaņotus būvizstrādājumu tirdzniecības nosacījumus un atceļ Padomes Direktīvu 89/106/EEK (turpmāk – Regula), I pielikumā noteikts, ka būvēm kopumā un to atsevišķām daļām jāatbilst to paredzētajiem mērķiem, jo īpaši ņemot vērā visā būves ekspluatācijas ciklā iesaistīto personu veselības aizsardzību un drošību. Saskaņā ar minētajā**

**Tapetes daļēji noplēstas, sienas/griesti ar pelējumu.**

**Dzīvoklī jāveic pilna apdares atjaunošana, ieskaitot grīdas segumu.**

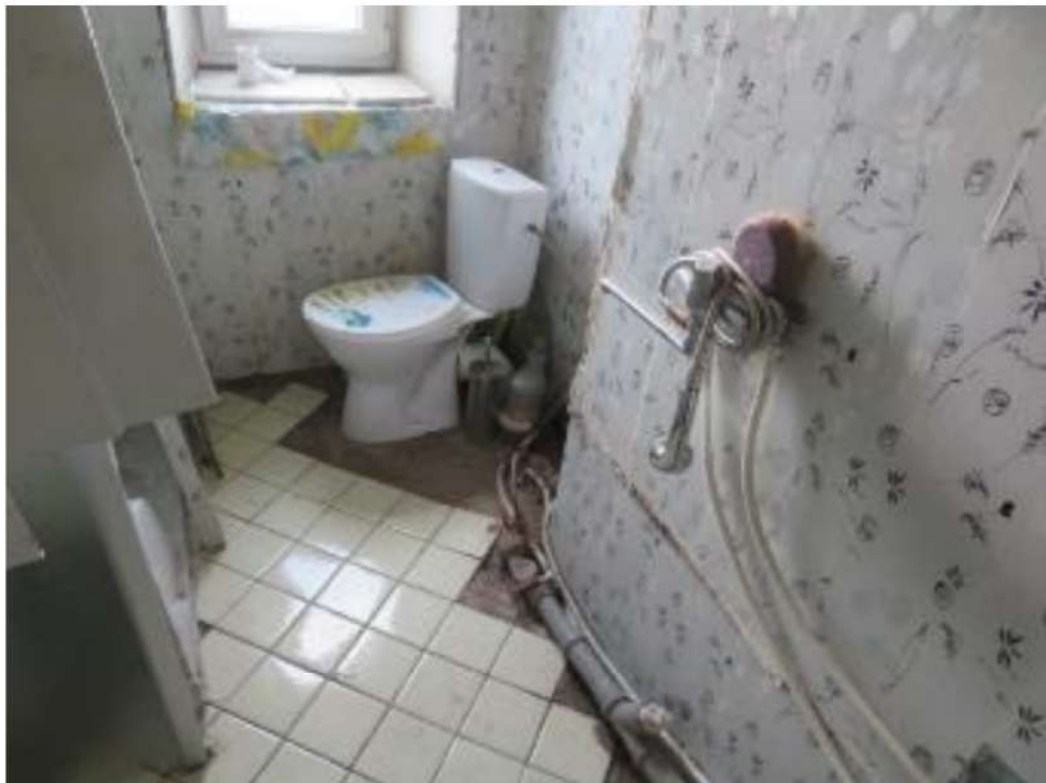
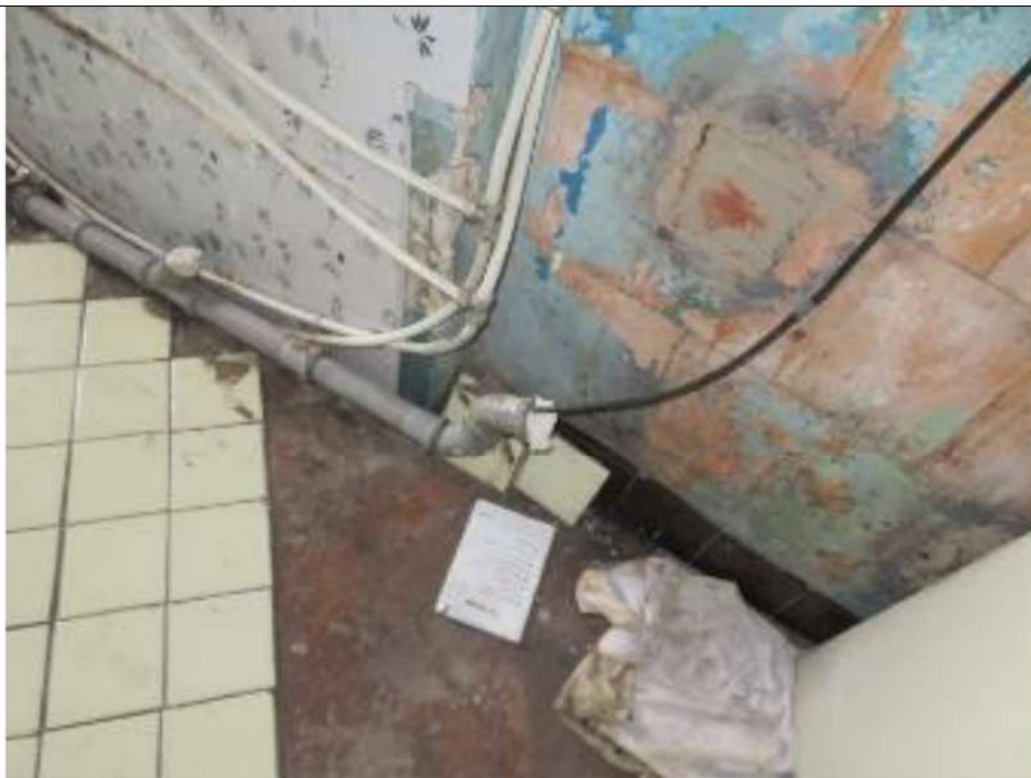
3. Dzīvoklī nav sanmezglis, nav atsevišķas telpas tā izbūvei, WC pods virtuves stūrī:

**Netiek ievērotas LVS 412:2005 "Mājoklis. Dzīvojamo māju labiekārtojuma nolietojuma un atbilstības apdzīvošanai noteikšana" prasības.**

**Nav vanna, kanalizācijas stāvvads un WC pods virtuves stūrī.**

**Jāizbūvē WC un vanna.**

Jāizbūvē WC un vannas istaba.

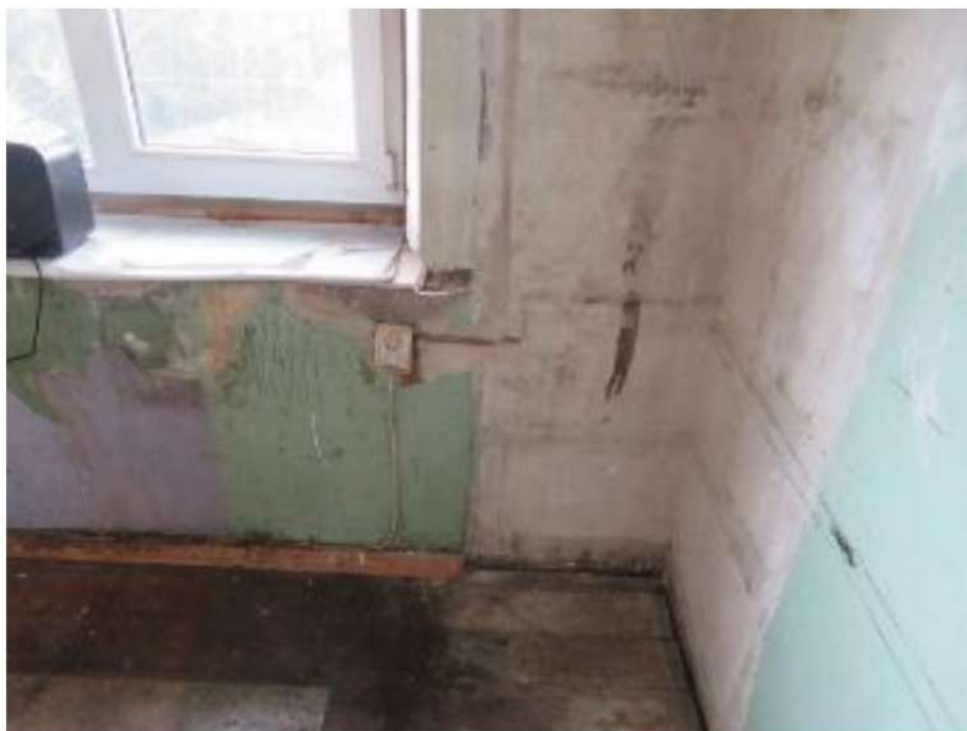
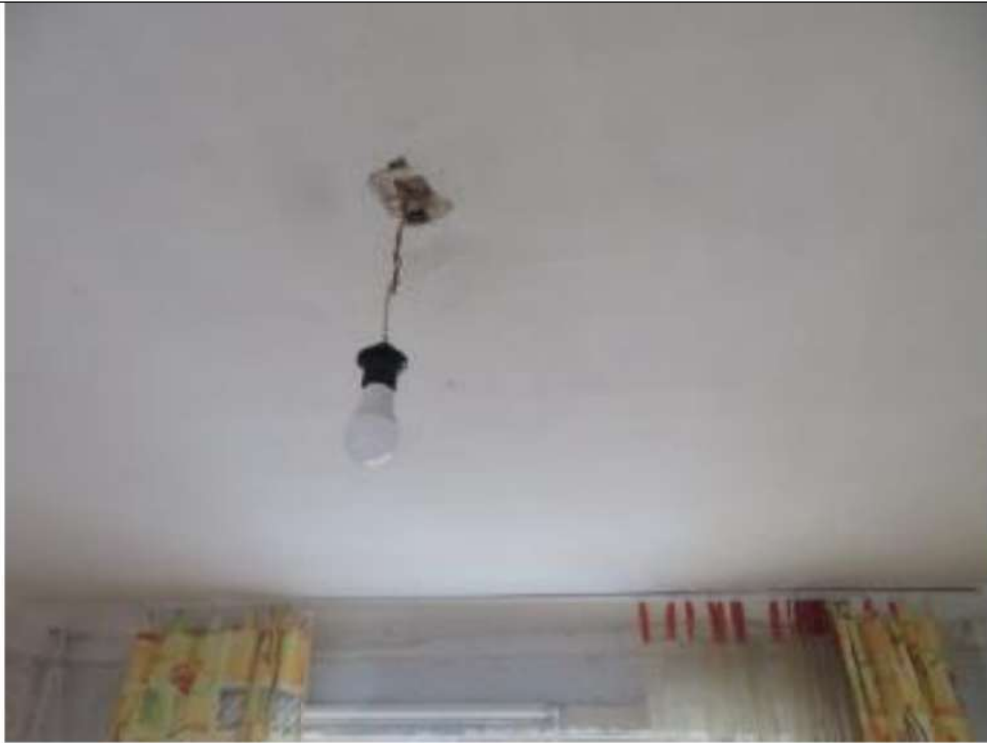
- 4. Dzīvoklī esošā elektroinstalācija no padomju laikiem, uzsākta atjaunošana, kabeļi haotiski nolietojušies.**

**Netiek ievērotas LBN 201-15 "Būvju ugunsdrošība," no 30.06.2015. normas.**

**Dzīvoklī esošā elektroinstalācija pilnībā nolietojusies.**

**Dzīvoklī jāveic pilna elektroinstalācijas atjaunošana.**

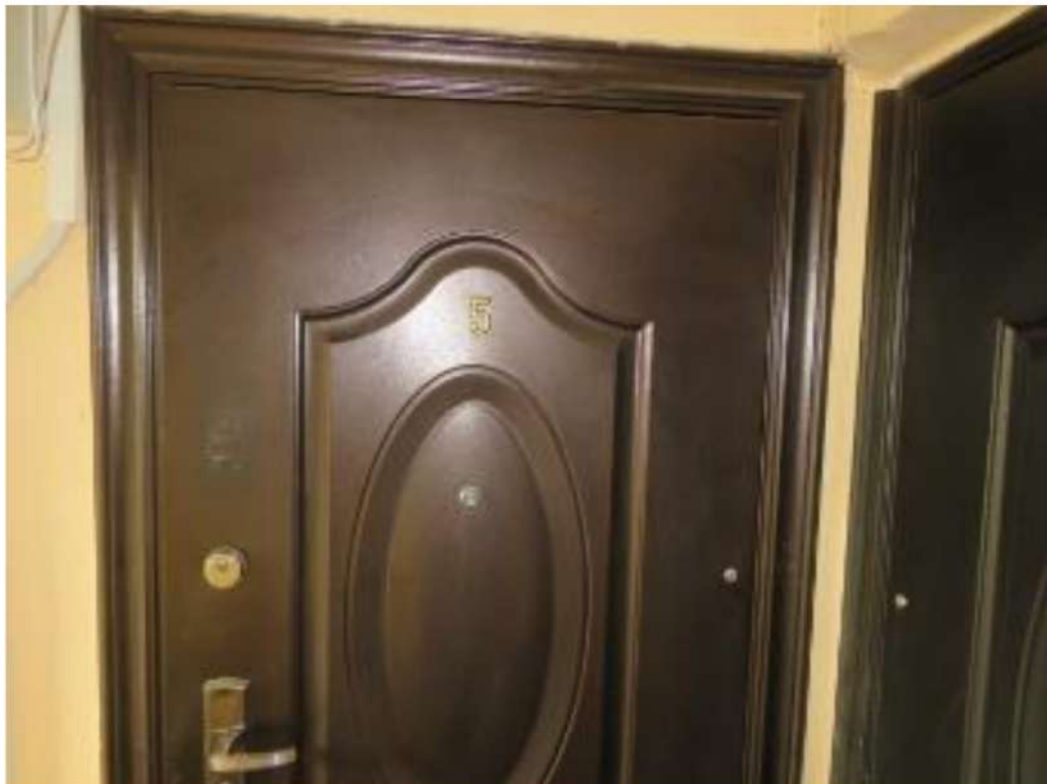
- 5. Esošās durvis dzīvoklī savulaik vairākas reizes uzlauztas, nolietojušās-  
"ķīniešu skārda durvis":**

**Netiek ievērotas LVS 412:2005 "Mājoklis. Dzīvojamo māju labiekārtojuma nolietojuma un atbilstības apdzīvošanai noteikšana" prasības.**

**Ieejas durvis, savulaik vairākkārt uzlauztas, nolietojušās.**

**Dzīvoklī pilnībā jāmaina esošās durvis.**

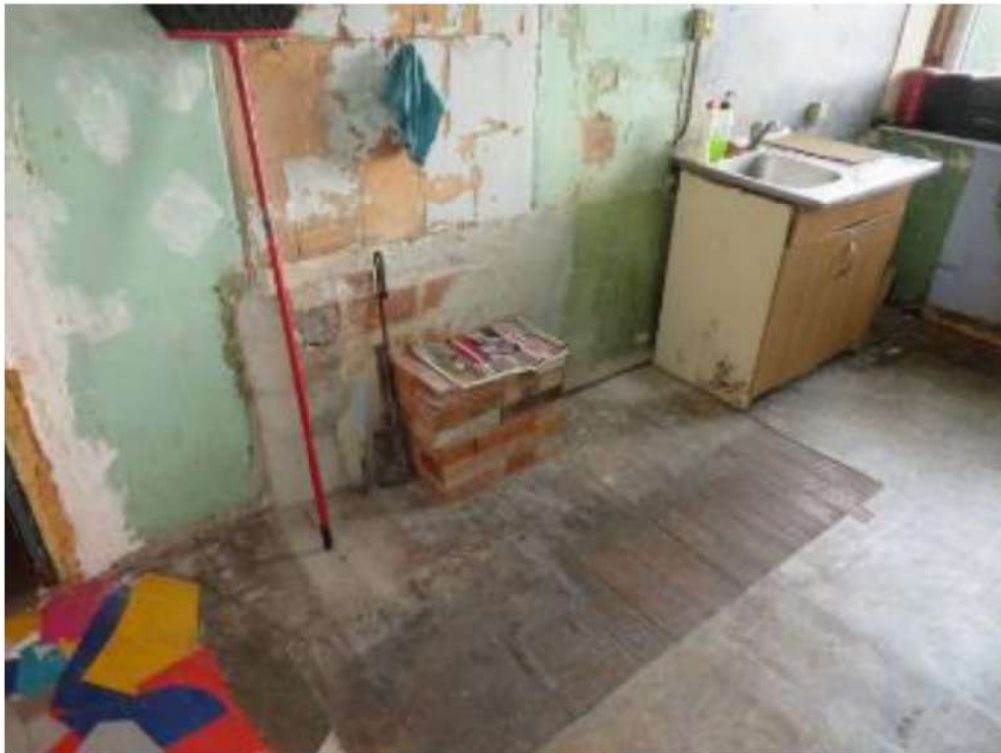
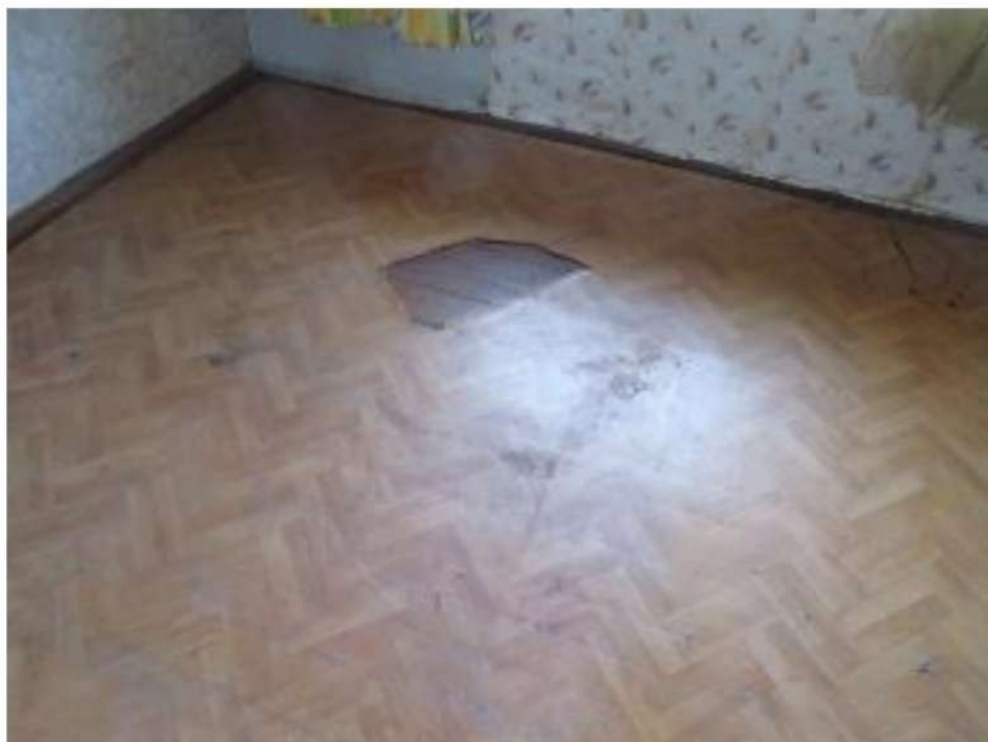
**6. Dzīvoklī esošās grīdas ar vairākiem segumiem, sen nekrāsotas, ar trupes bojājumiem, pelējums:**

**Netiek ievērotas LVS 412:2005 "Mājoklis. Dzīvojamo māju labiekārtojuma nolietojuma un atbilstības apdzīvošanai noteikšana" prasības.**

**Dzīvoklī esošā koka grīda ar seguma „ielāpiem,” grīdas ar trapes bojājumiem.**
