**APSEKOŠANAS AKTS DZĪVOKLIM,**

**O.KALPAKA IELĀ 52/56-74, LIEPĀJĀ.**

**Liepāja, 2025.gada 14 februārī.**

**Būve: dzīvoklis daudzdzīvokļu dzīvojamā ēkā, O.Kalpaka ielā 52/56-74,  
Liepājā, 17000110074001**

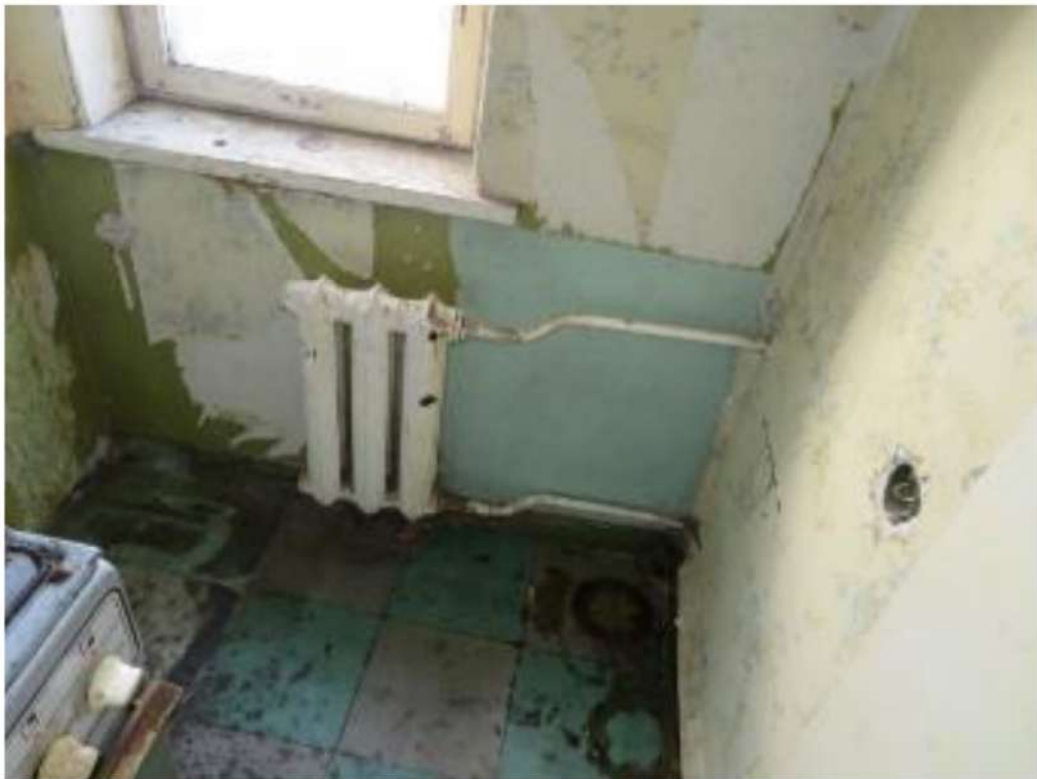
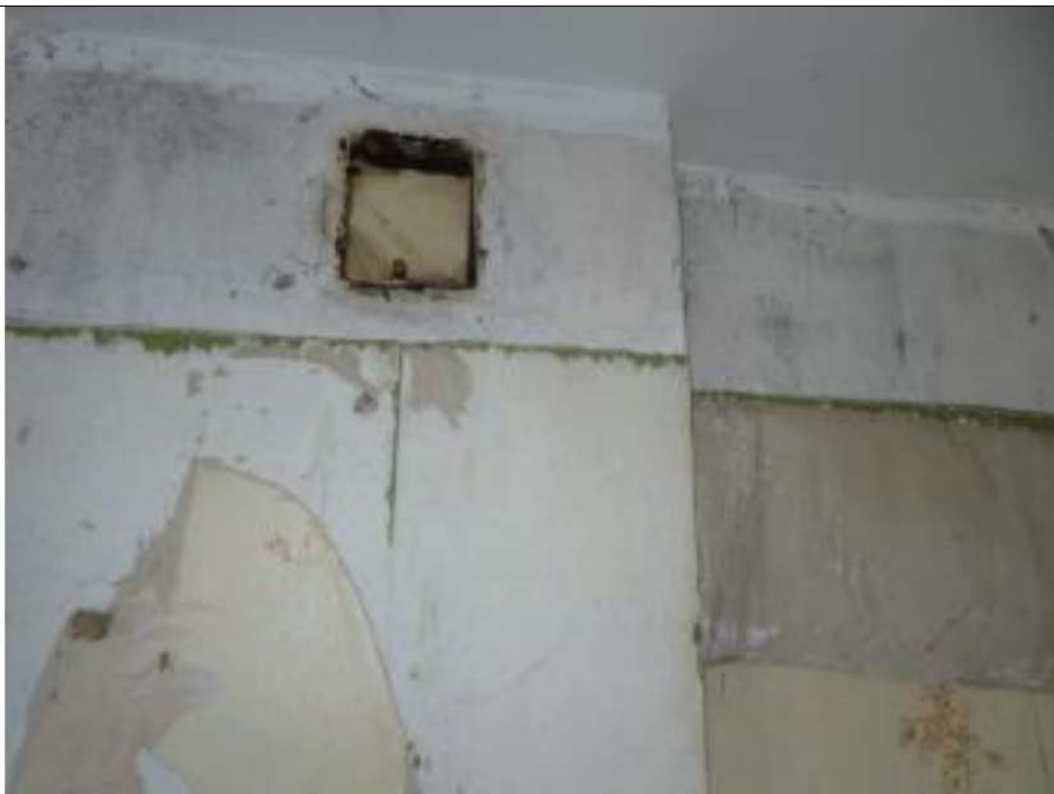
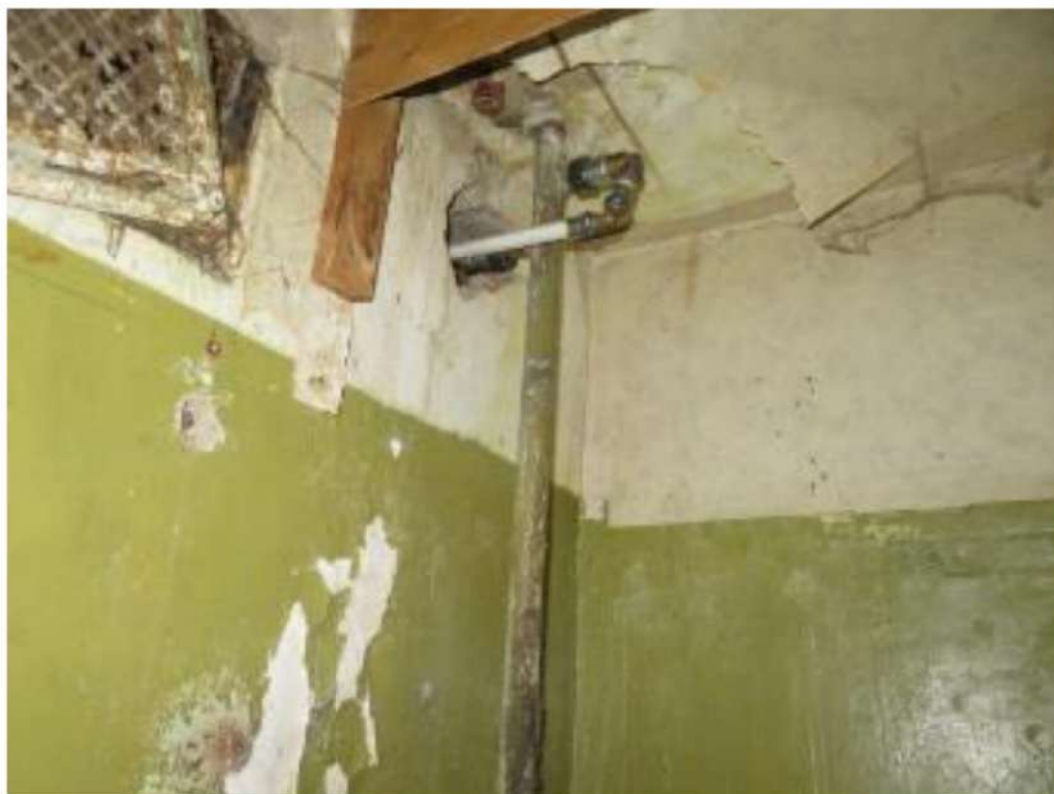
- 1. Dzīvoklī apdare praktiski nolietojusies, pelējums, tapetes noplēstas:**

**Netiek ievērotas Eiropas Parlamenta un Padomes 2011.gada 9.marta regulas (ES) Nr.305/2011, ar ko nosaka saskaņotus būvizstrādājumu tirdzniecības nosacījumus un atceļ Padomes Direktīvu 89/106/EEK (turpmāk – Regula), I pielikumā noteikts, ka būvēm kopumā un to atsevišķām daļām jāatbilst to**

**Sienas/griestu apdare nolietojusies.**

Dzīvoklī jāveic pilna apdares atjaunošana, ieskaitot grīdas segumu.

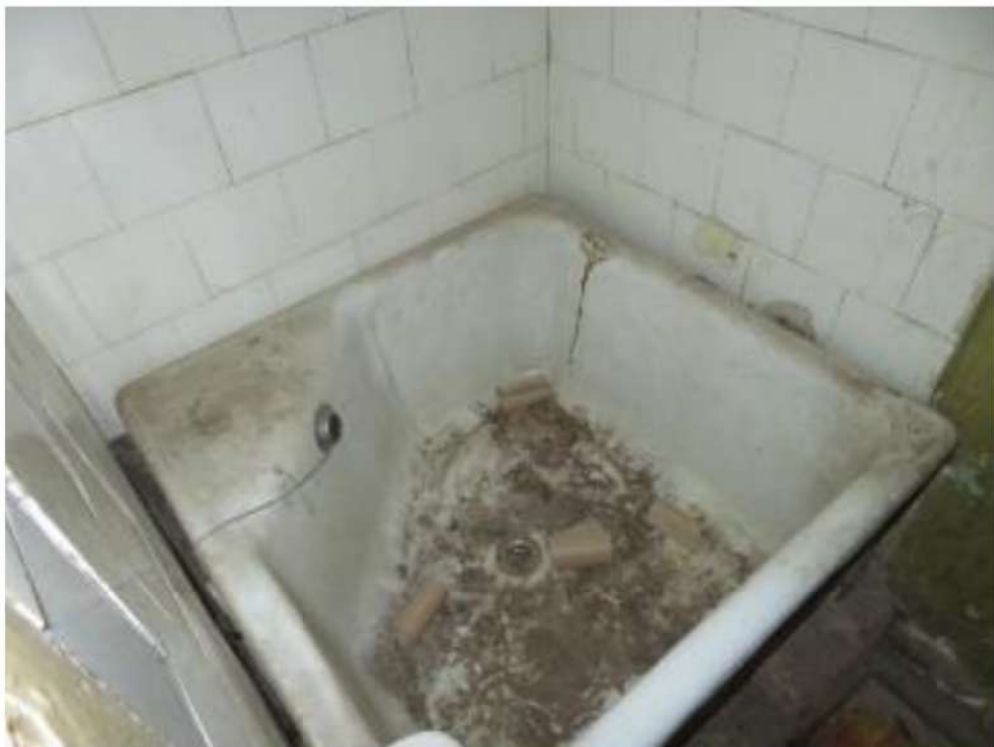
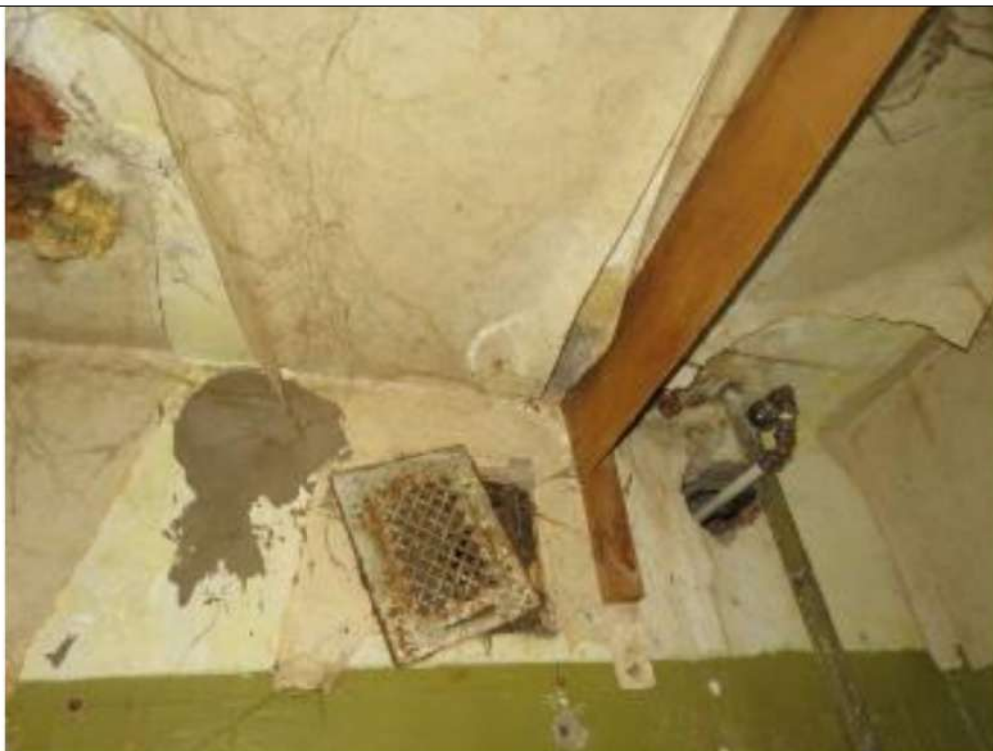
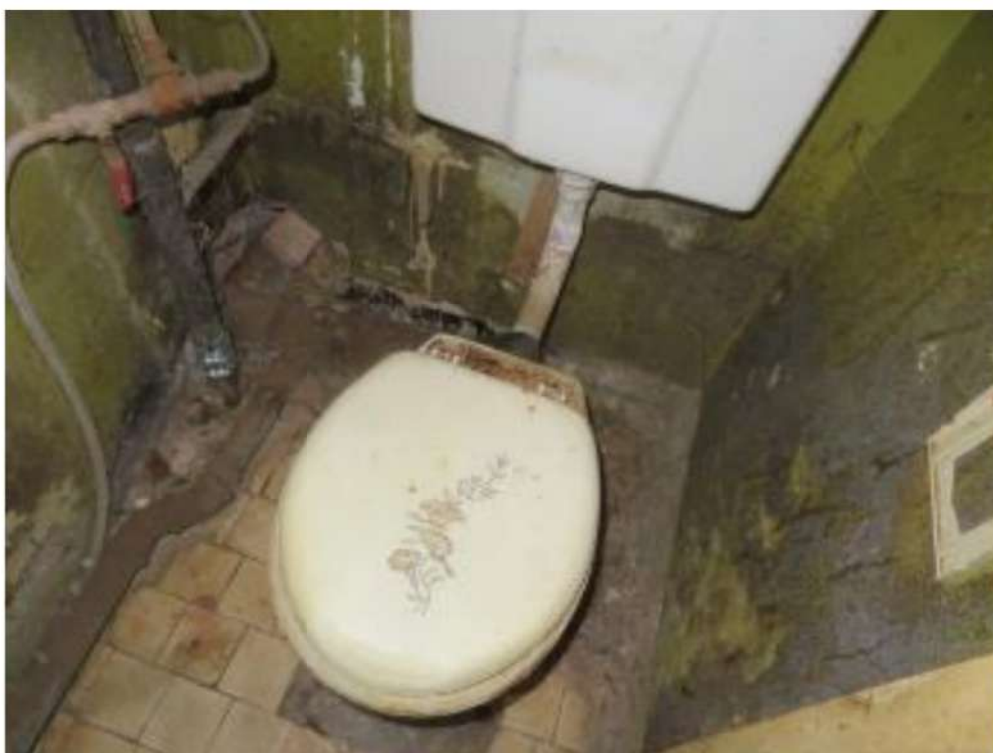
**2. Dzīvoklī ierīkota vanna un WC- ļoti neērti/ saspiesti, pelējums, nav vēdināšana:**

**Netiek ievērotas LVS 412:2005 "Mājoklis. Dzīvojamo māju labiekārtojuma nolietojuma un atbilstības apdzīvošanai noteikšana" prasības.**

**Nav vanna, nav telpas tas ierīkošanai. Dzīvoklī esošā elektroinstalācija pilnībā nolietojusies.**

Lai dzīvoklī veiktu atjaunošanas darbus, jāizstrādā pārbūves/atjaunošanas projekts, t.sk. vannas telpu izbūve.

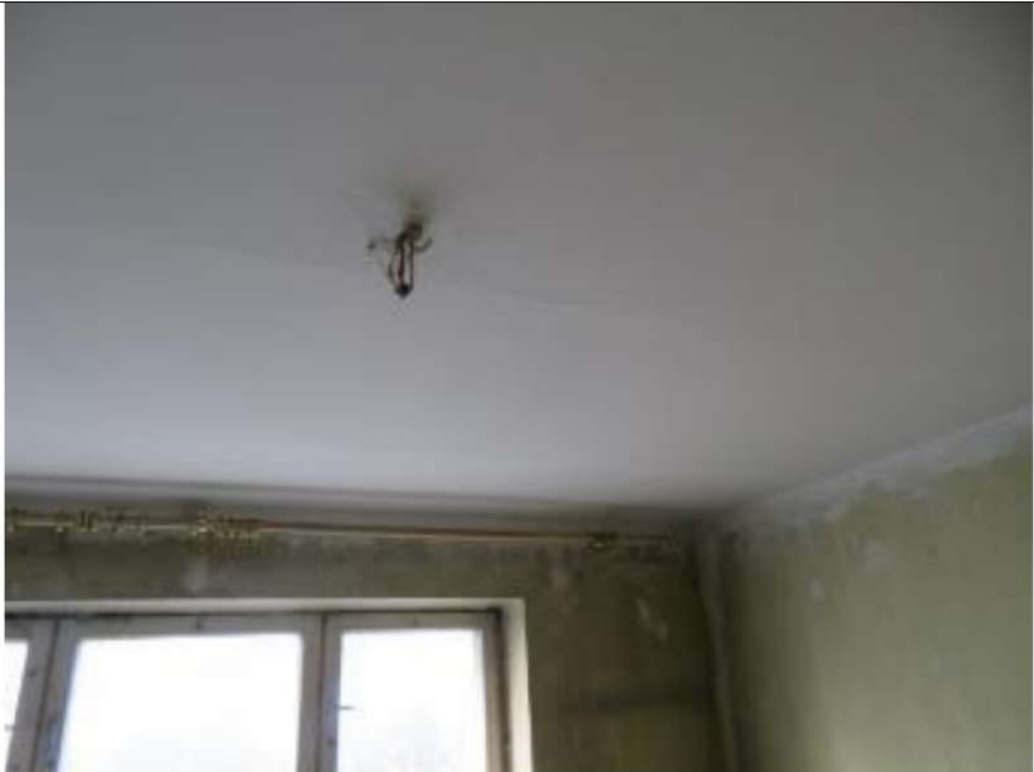
- 3. Dzīvoklī esošā elektroinstalācija no padomju laikiem, kabeli haotiski nolietojušies.**

**Netiek ievērotas LBN 201-15 "Būvju ugunsdrošība," no 30.06.2015. normas.**

Dzīvoklī jāveic pilna elektroinstalācijas atjaunošana.

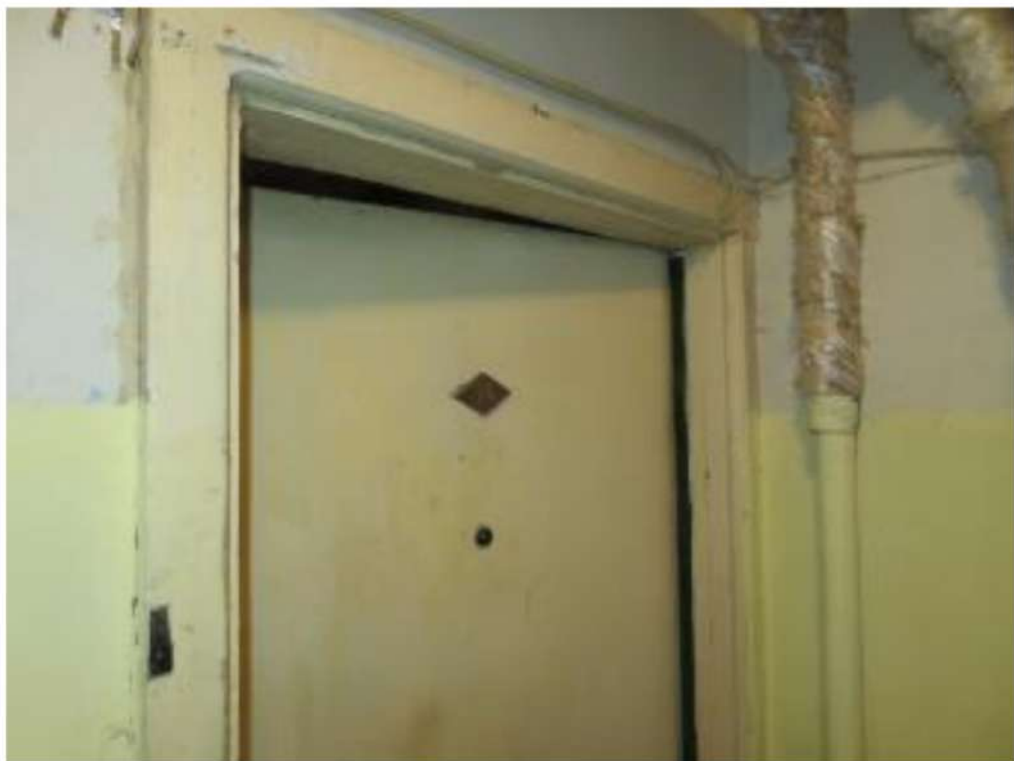
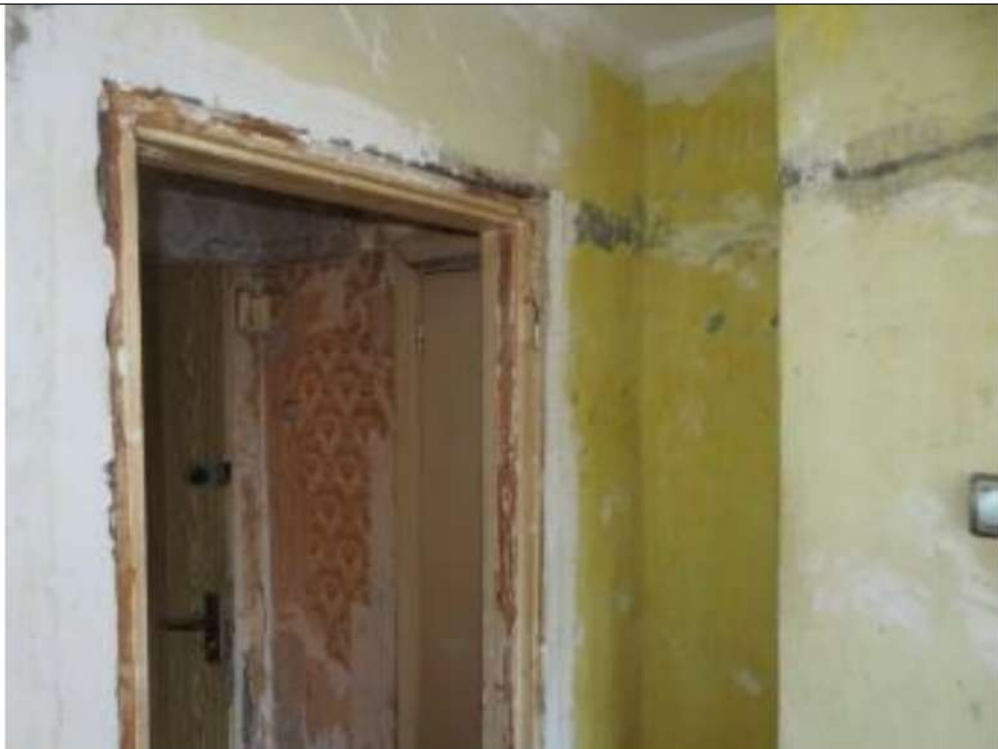
**4. Esošās durvis dzīvoklī nolietotojušās- tās vairākkārt uzlauztas:**

**Ieejas durvis, nolietojušās. Logi energoneefektīvi- koka no būvniecības sākuma.**

Dzīvoklī pilnībā jāmaina esošās durvis, un iespējams logi.

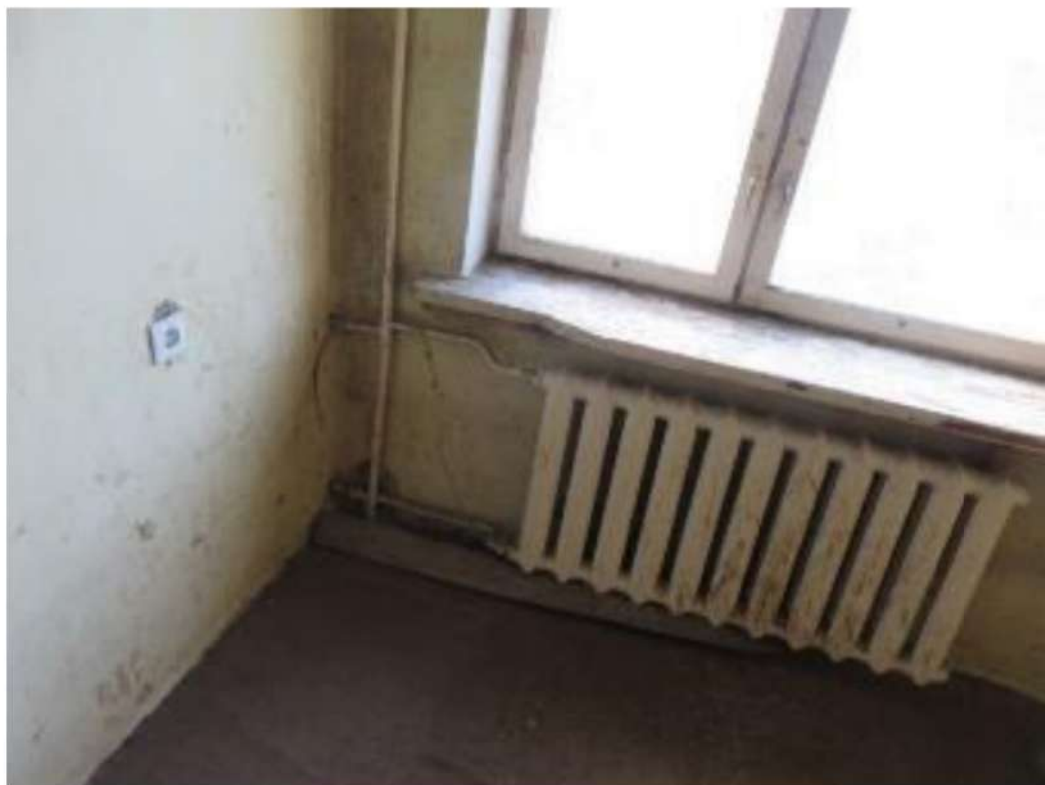
**Logi koka, pilnībā nolietojušies:**

**Neatbilstoši mūsdienu energoefektivitātes prasībām.  
Netiek ievērotas LVS 412:2005 "Mājoklis. Dzīvojamo māju labiekārtojuma nolietojuma un atbilstības apdzīvošanai noteikšana" prasības.**

**Netiek ievērotas BL 9.panta energoefektivitātes prasības.**

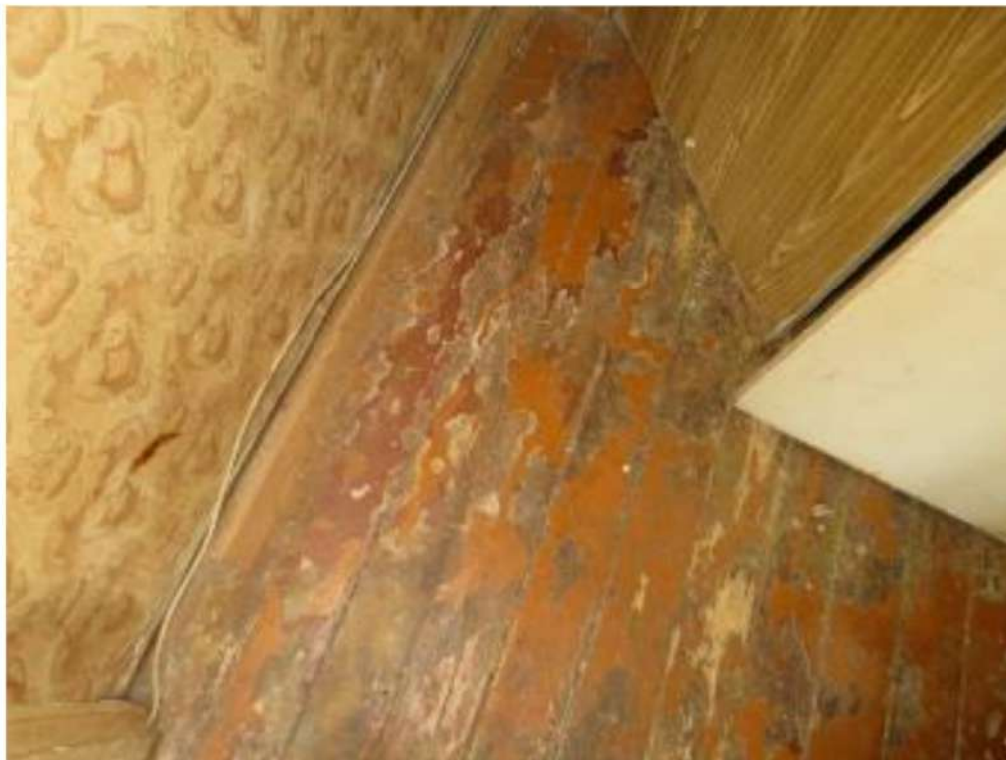
**5. Dzīvoklī esošās grīdas nolietojušās:**

**Netiek ievērotas LVS 412:2005 "Mājoklis. Dzīvojamo māju labiekārtojuma nolietojuma un atbilstības apdzīvošanai noteikšana" prasības.**

**Dzīvoklī esošā koka grīda nolietojusies.**
