**APSEKOŠANAS AKTS DZĪVOKLIM,**

**O.KALPAKA IELĀ 52/56-87, LIEPĀJĀ.**

## BŪVES APSEKOŠANAS ATZINUMS<sup>1</sup>

par dzīvokļa, daudzdzīvokļu dzīvojamā ēkā O.Kalpaka ielā 52/56-87 Liepājā,  
labiekārtojumu, tā atbilstību apdzīvošanai

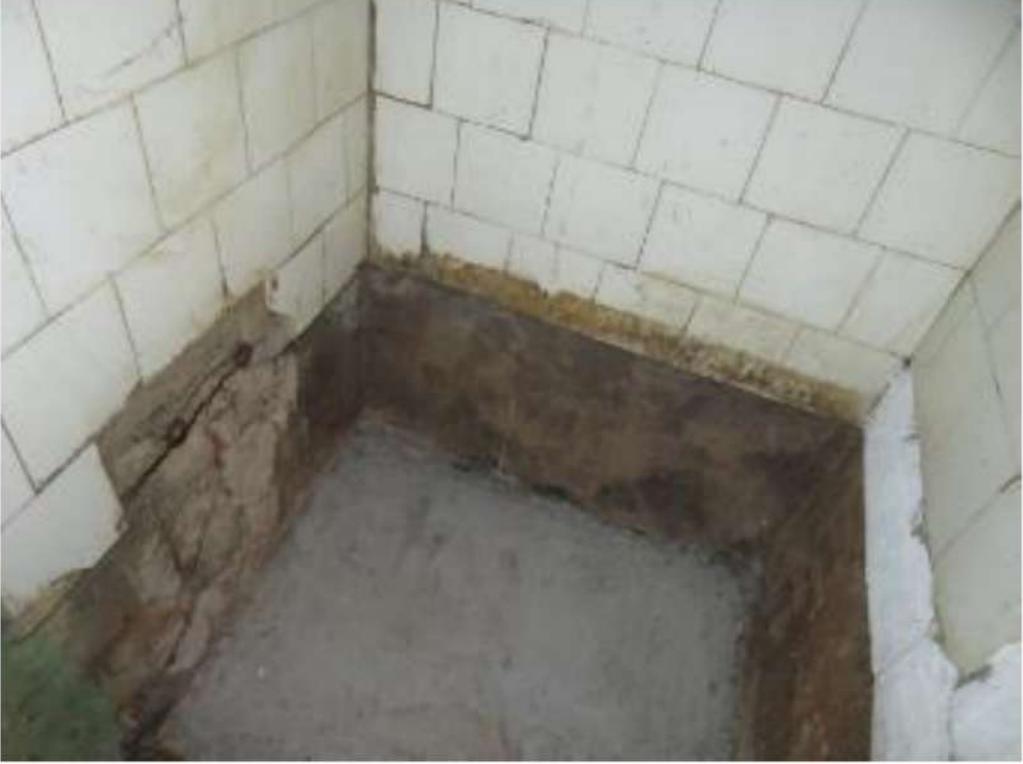
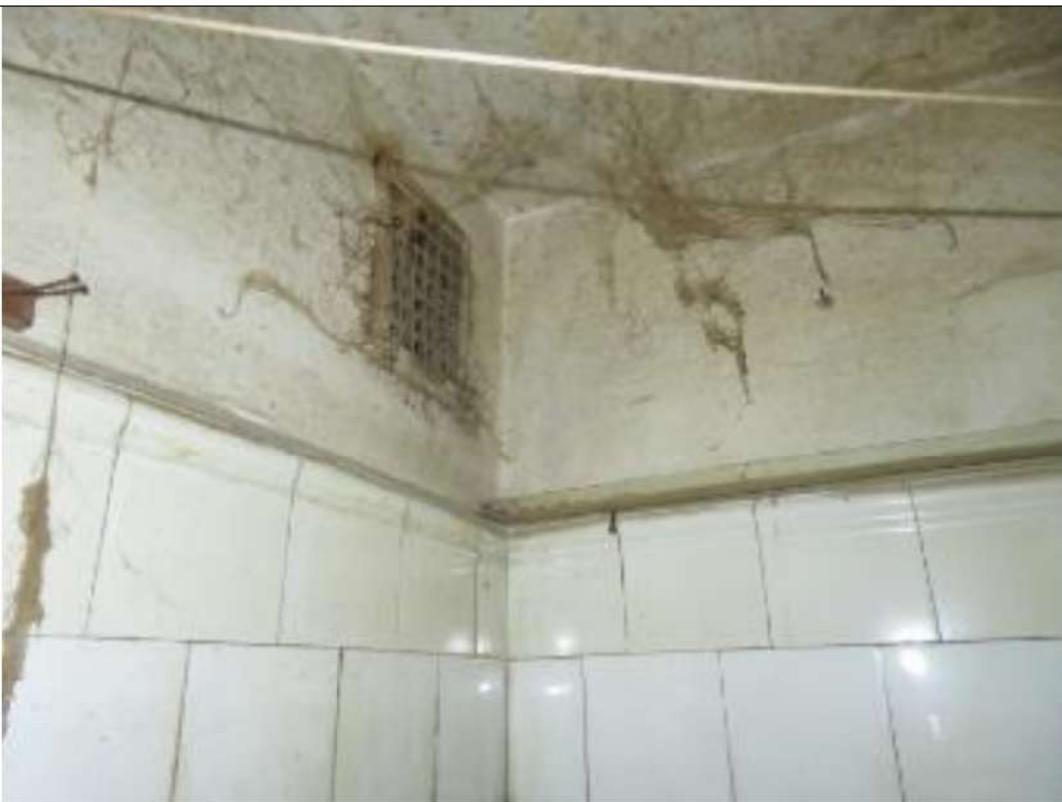
| <b>Atzinuma teksts:</b><br><br>Apsekojamais dzīvoklis ķieģeļu mūra ar saliekamā dzelzsbetona pārsegumu, daudzdzīvokļu dzīvojamā ēkā. Dzīvoklis 3.stāvā. Daudzdzīvokļu dzīvojamā ēka O.Kalpaka ielā 52/56 būvēta pēc tipveida projekta kā 314.sērijas būve. Tipiska agrīnā Hruščova laikmeta būve.<br>Dzīvokļa 23.5 m <sup>2</sup> saspiesta dzīvojamā istaba, neliela virtuve, WC, koridors. Lai arī dzīvoklī ir kā visas komunikācijas, t.sk. gāze, tomēr nav vietas vannas istabai.<br><br>Apsekojamais dzīvoklis neatbilstoši ekspluatēts un apsaimniekots- nolietojies.<br><b>Atklātās neatbilstības:</b><br><br>1. Dzīvoklī apdare praktiski nolietojusies, pelējums, tapetes noplēstas:<br><br> | |

**Sienas/griestu apdare nolietojusies- pelējums.**

**Dzīvoklī jāveic pilna apdares atjaunošana, ieskaitot grīdas segumu.**

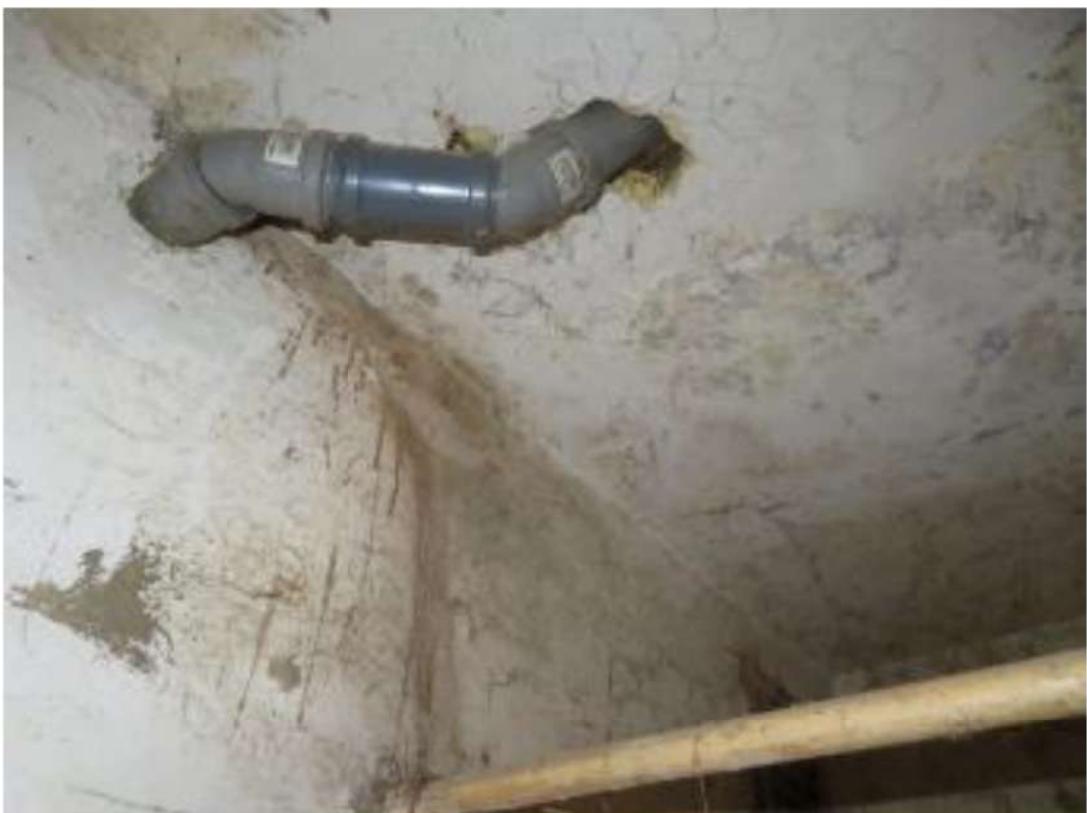
**Jāatgādina, ka daudzdzīvokļu dzīvojamo ēku O.Kalpaka ielā 52/56 (arī vairākas blakus esošās) būvēja nevis profesionāli celtnieki, bet ieslodzītie, līdz ar izpildījums “tā sanāca” bieži sastopams:**

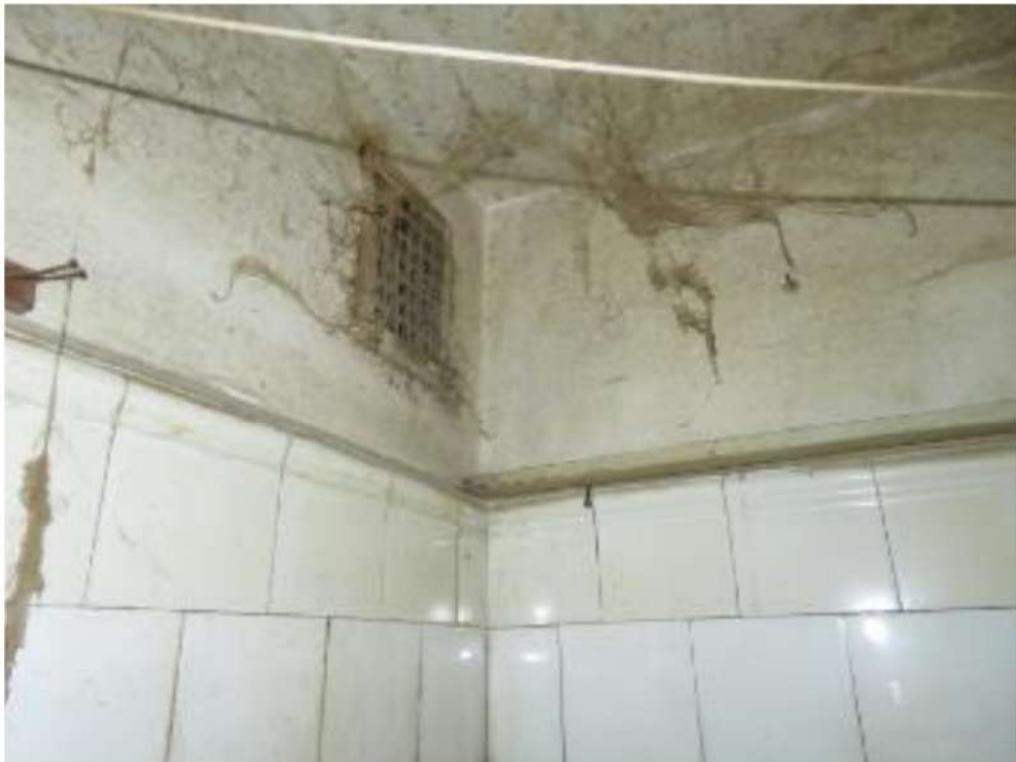
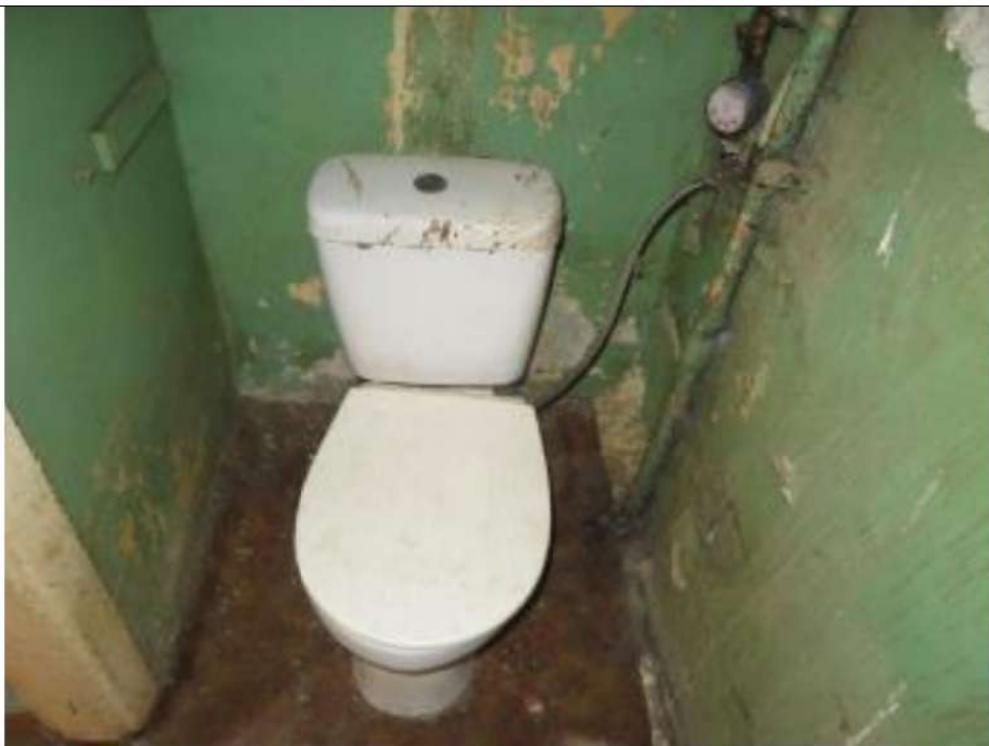
**2. Dzīvoklī nav vanna, WC ļoti neērti/ saspiesti, pelējums, nav vēdināšana:**

Netiek ievērotas LVS 412:2005 "Mājoklis. Dzīvojamā māju labiekārtojuma nolietojuma un atbilstības apdzīvošanai noteikšana" prasības.

Lai dzīvoklī veiktu atjaunošanas darbus, jāizstrādā pārbūves/atjaunošanas projekts, t.sk. vannas telpu izbūve.

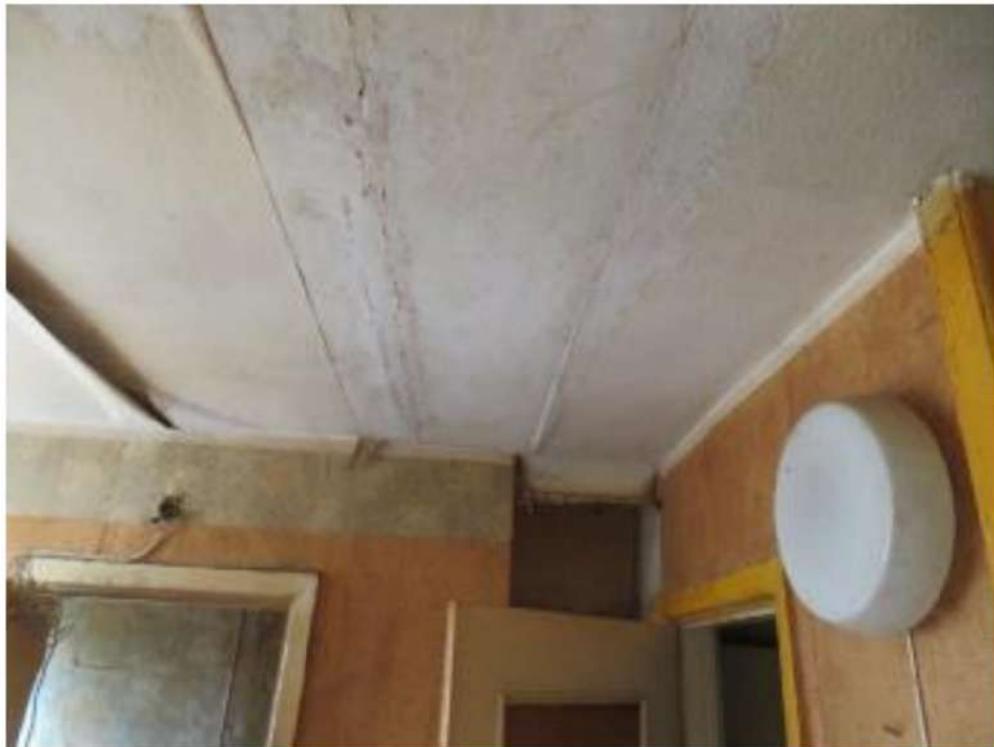
3. Dzīvoklī esošā elektroinstalācija no padomju laikiem, kabeļi haotiski nolietojušies.

Netiek ievērotas LBN 201-15 "Būvju ugunsdrošība," no 30.06.2015. normas.

**Dzīvoklī jāveic pilna elektroinstalācijas atjaunošana.**

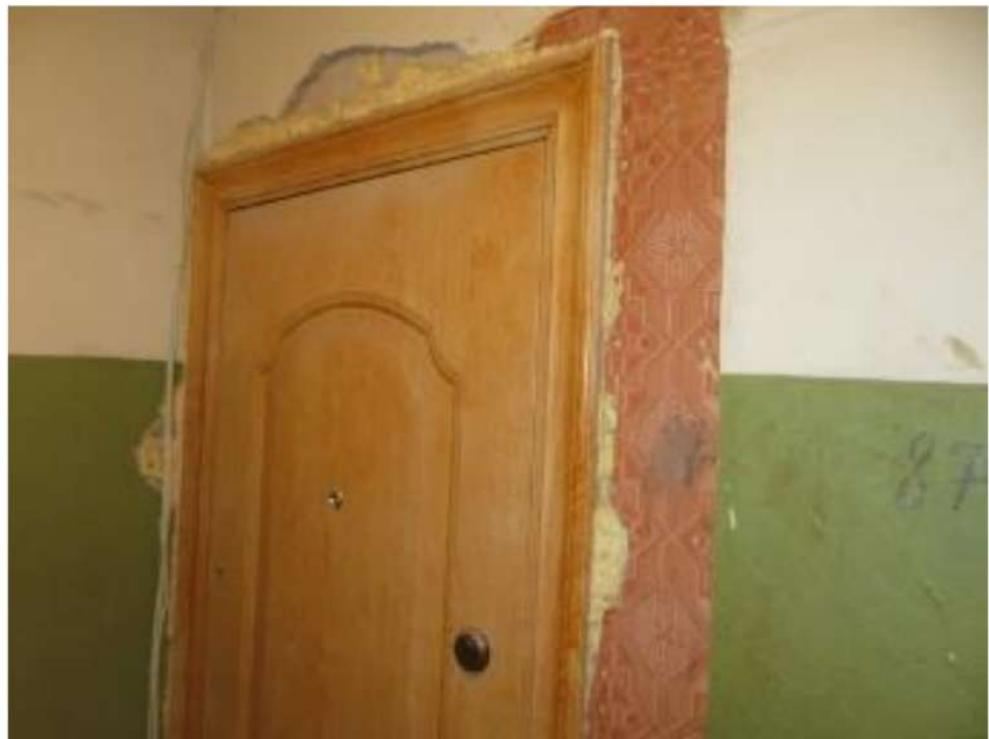
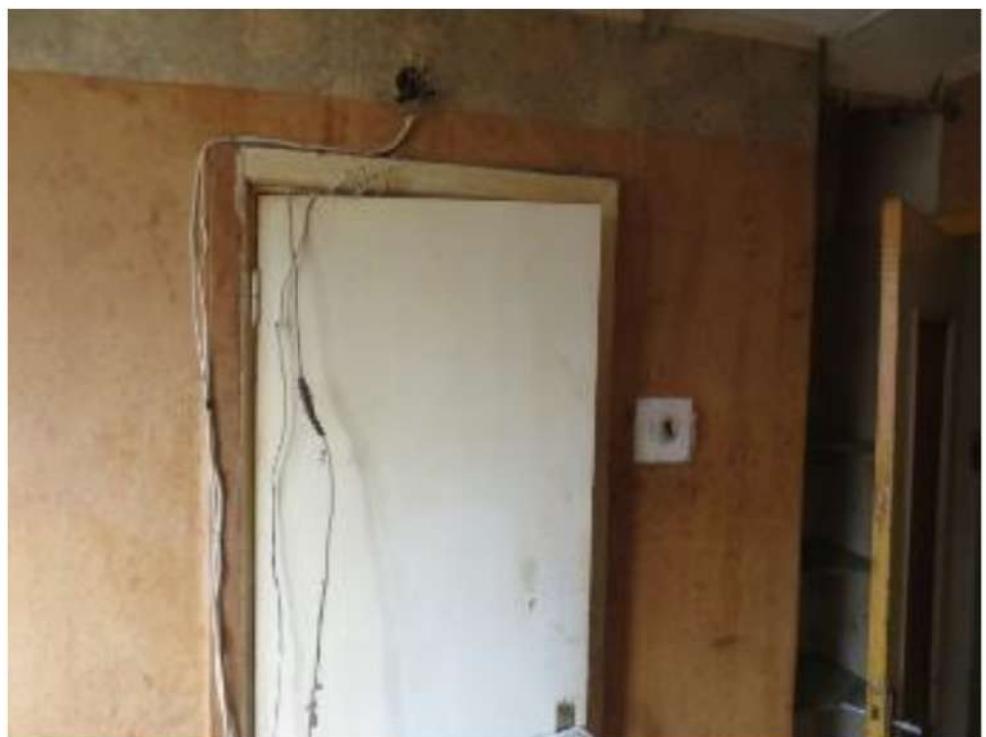
**4. Esošās durvis dzīvoklī nolietojušās- tās “ķīniešu skārda”:**

**Logi PVC ar 2 stiklu paketi.**

**Neatbilstoši mūsdienu energoefektivitātes prasībām.**

Netiek ievērotas LVS 412:2005 "Mājoklis. Dzīvojamā māju labiekārtojuma nolietojuma un atbilstības apdzīvošanai noteikšana" prasības.  
Netiek ievērotas BL 9.panta energoefektivitātes prasības.

**Dzīvoklī pilnībā jāmaina esošās durvis, un iespējams logi.**

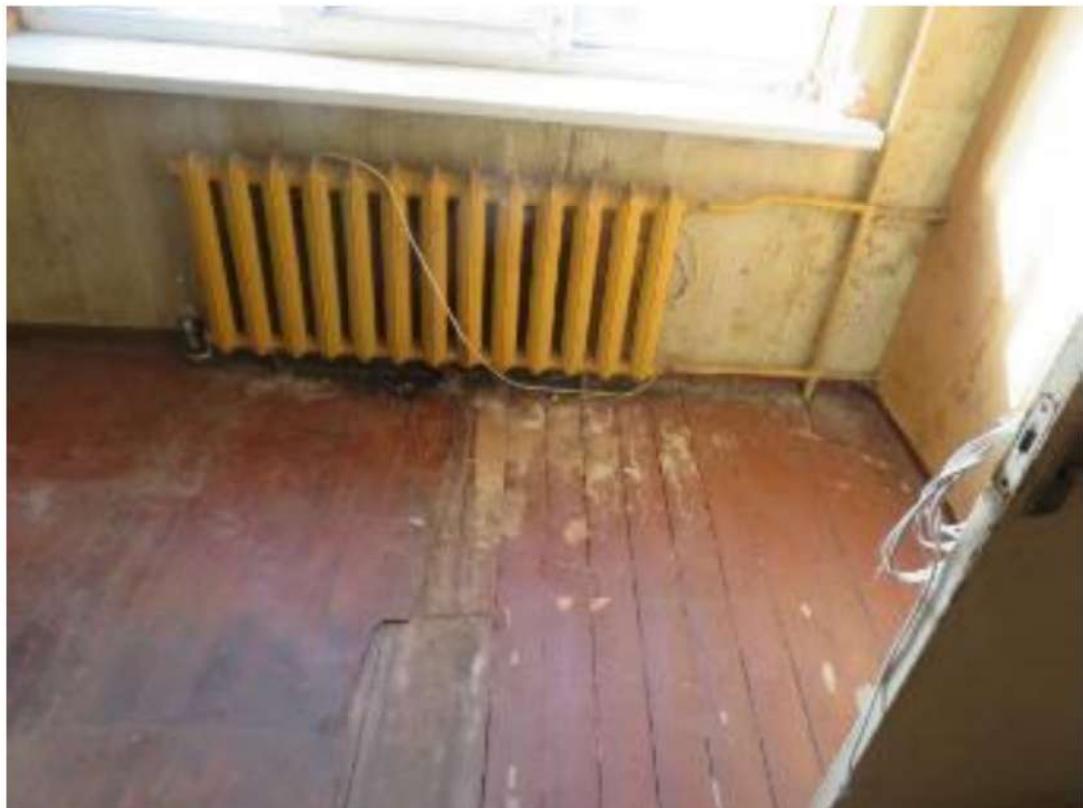
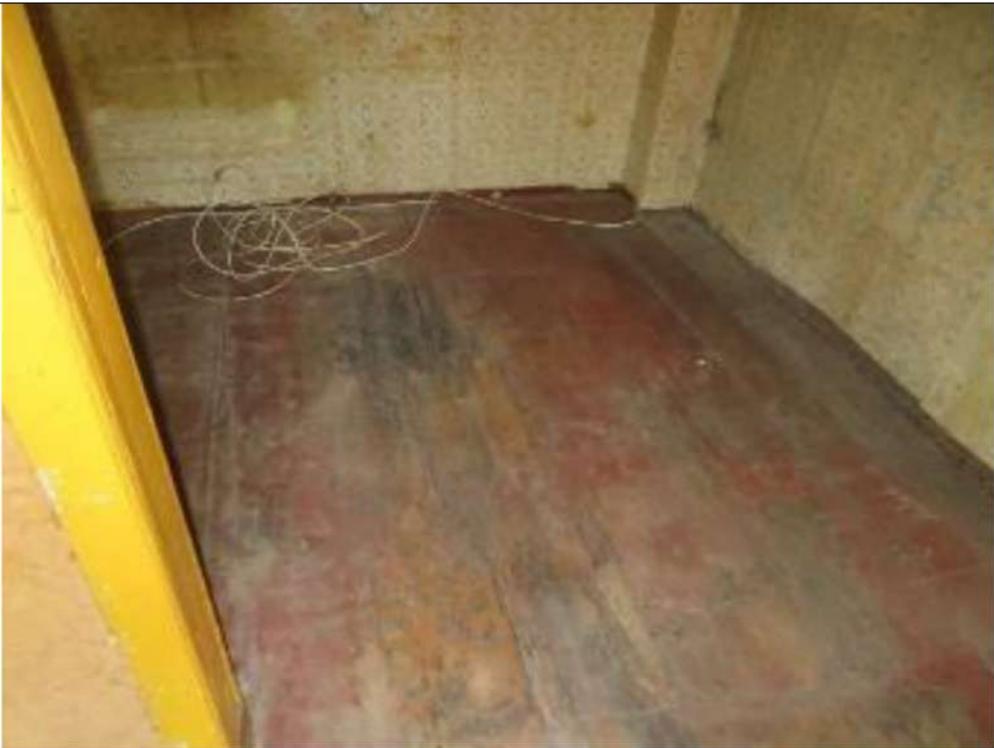
**5. Dzīvoklī esošās grīdas nolietojušās:**

**Netiek ievērotas LVS 412:2005 "Mājoklis. Dzīvojamā māju labiekārtojuma nolietojuma un atbilstības apdzīvošanai noteikšana" prasības.**
