**APSEKOŠANAS AKTS DZĪVOKLIM,**

**O.KALPAKA IELĀ 64-29, LIEPĀJĀ.**

**Liepāja, 2025.gada 14 februārī.**

**par dzīvokļa, daudzdzīvokļu dzīvojamā ēkā O.Kalpaka ielā 64-29, Liepājā,  
labiekārtojumu, tā atbilstību apdzīvošanai**

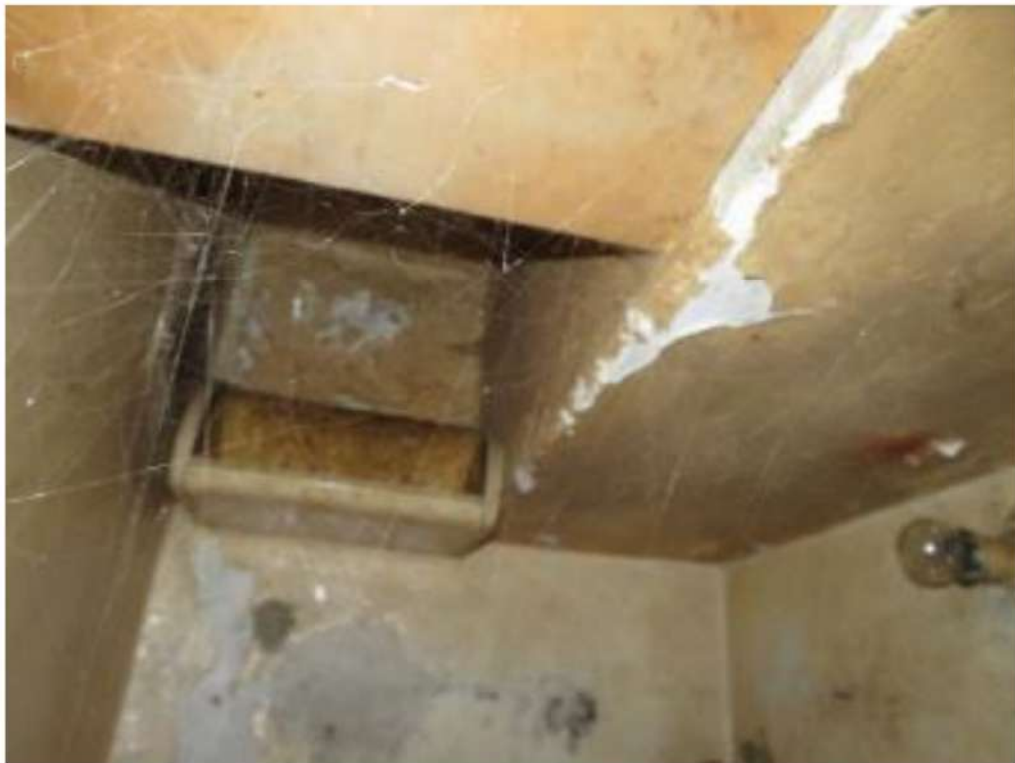
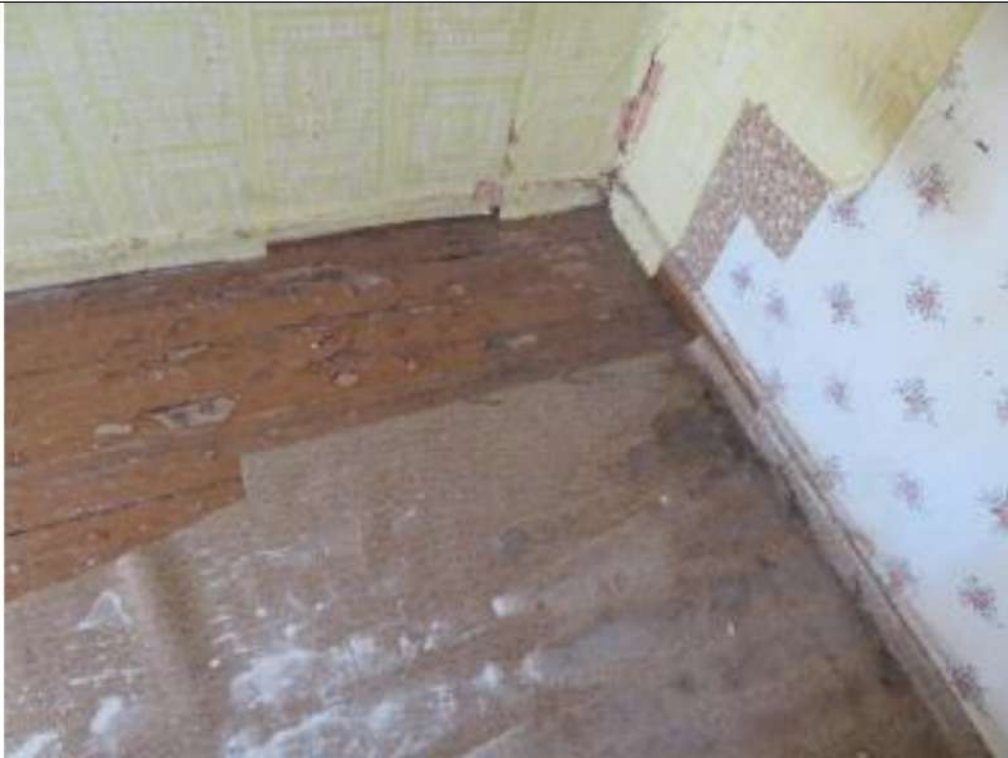
- 1. Dzīvoklī apdare praktiski nolietojusies, pelējums, tapetes noplēstas:**

**Sienas/griestu apdare nolietojusies.**

Sienas, griesti ar pelējumu.

Dzīvoklī jāveic pilna apdares atjaunošana, ieskaitot grīdas segumu.

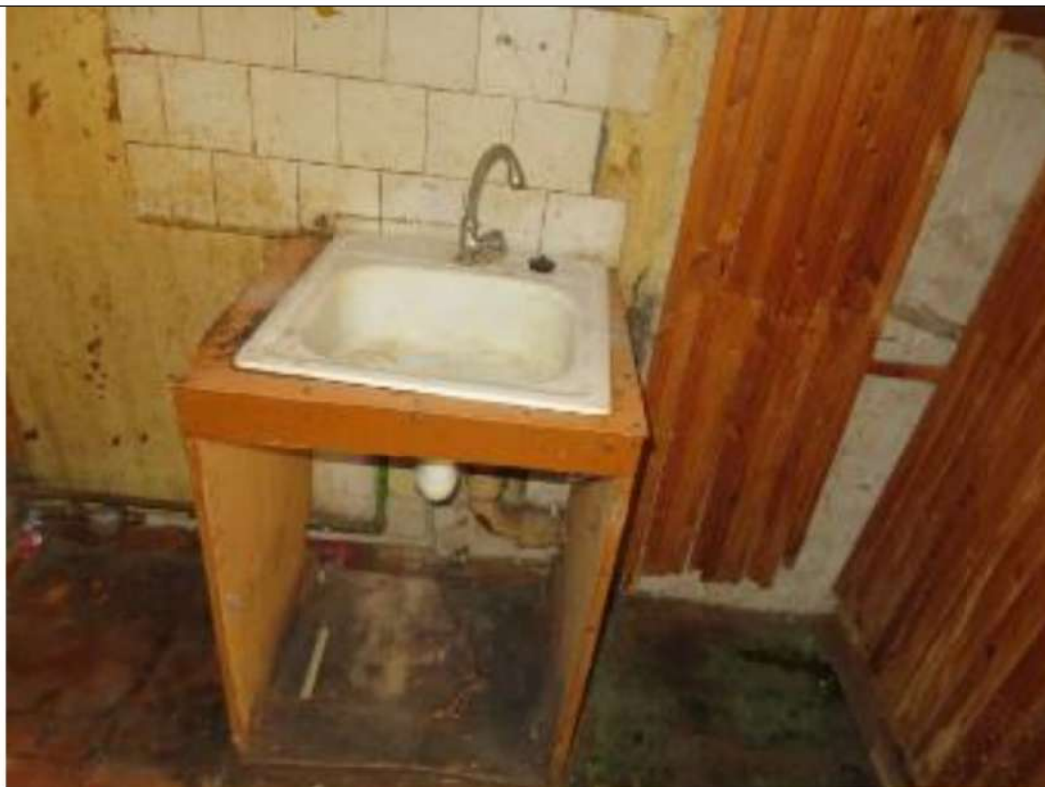
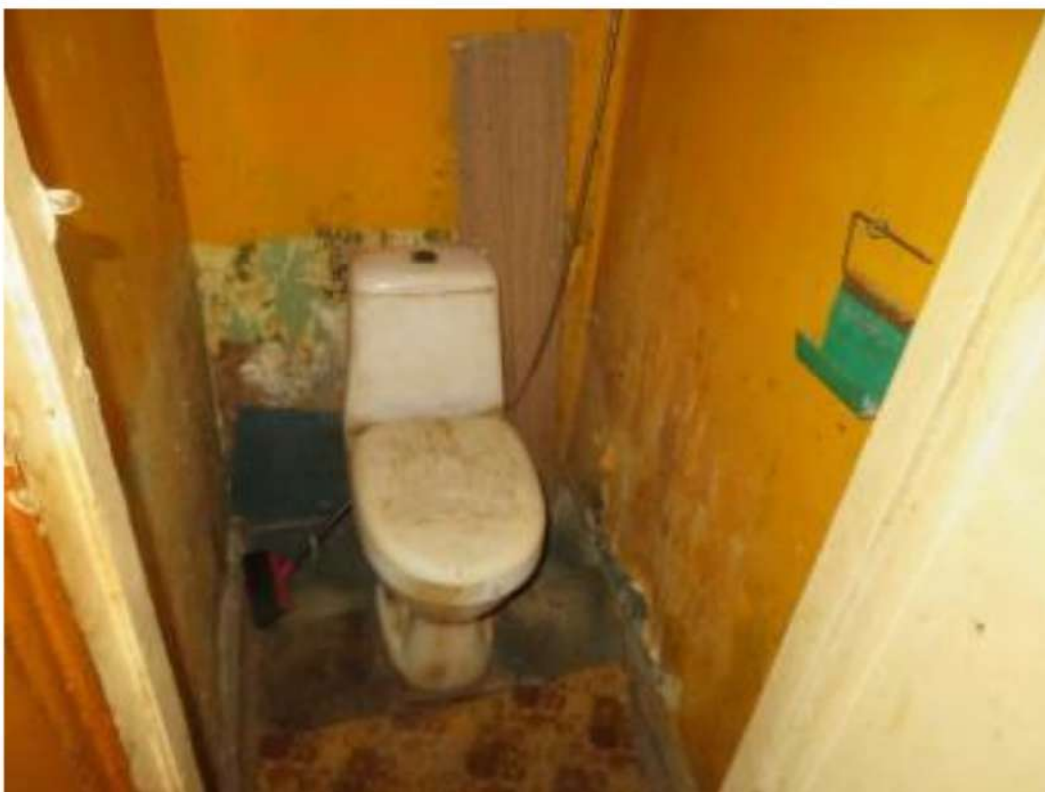
2. Dzīvoklī nav vanna (izbūvēta tikai izlietne) un WC- ļoti neērti/saspiesti, pelējums, nav vēdināšana:

**Netiek ievērotas LVS 412:2005 "Mājoklis. Dzīvojamo māju labiekārtojuma nolietojuma un atbilstības apdzīvošanai noteikšana" prasības.**

**Nav vanna, nav telpas tās ierīkošanai. Dzīvoklī esošā elektroinstalācija pilnībā nolietojusies.**

Lai dzīvoklī veiktu atjaunošanas darbus, jāizstrādā pārbūves/atjaunošanas projekts, t.sk. vannas telpu izbūve.

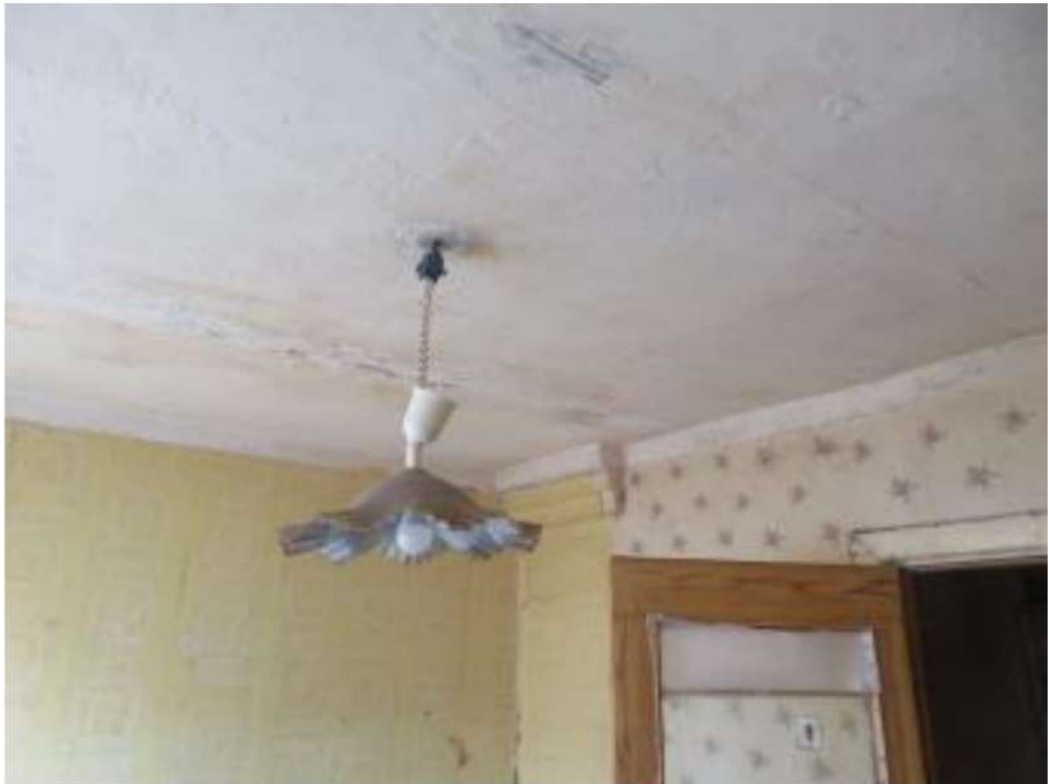
**3. Dzīvoklī esošā elektroinstalācija no padomju laikiem, kabeļi haotiski nolietojušies.**

**Netiek ievērotas LBN 201-15 "Būvju ugunsdrošība," no 30.06.2015. normas.**

Dzīvoklī jāveic pilna elektroinstalācijas atjaunošana.

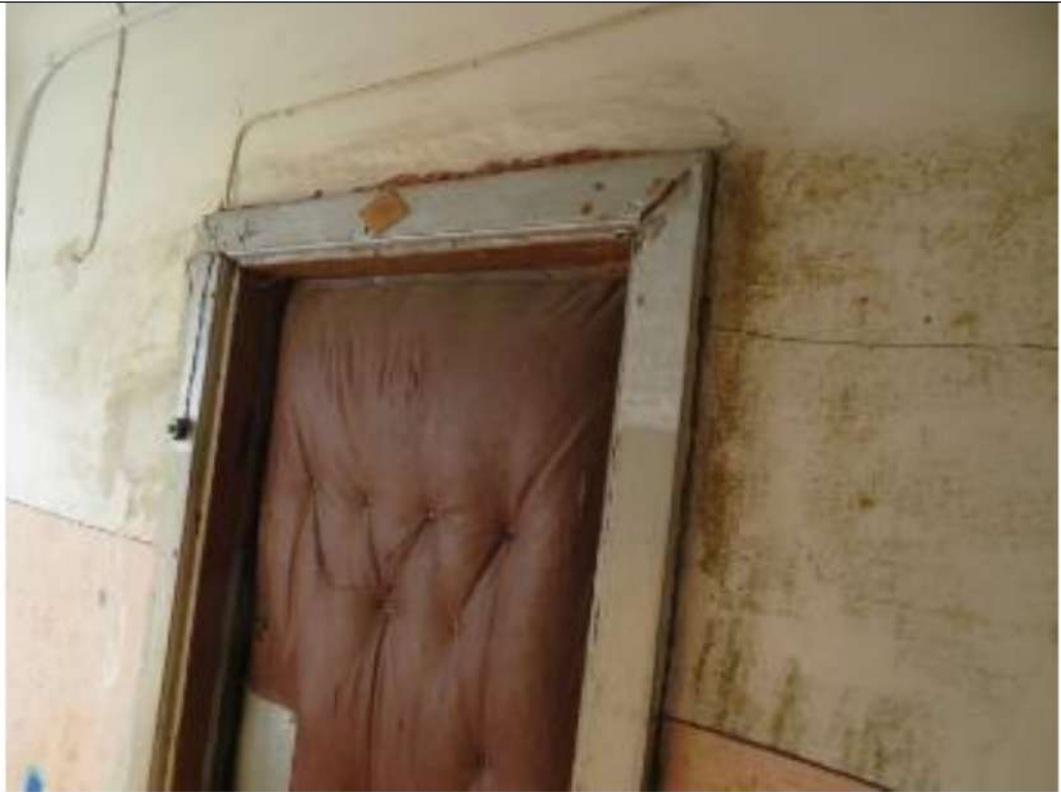
**4. Esošās durvis dzīvoklī nolietojušās- tās vairākkārt uzlauztas/ aizskrūvētas:**

**Ieejas durvis, nolietojušās. Logi energoneefektīvi- koka no būvniecības sākuma.**

Dzīvoklī pilnībā jāmaina esošās durvis, un iespējams logi.

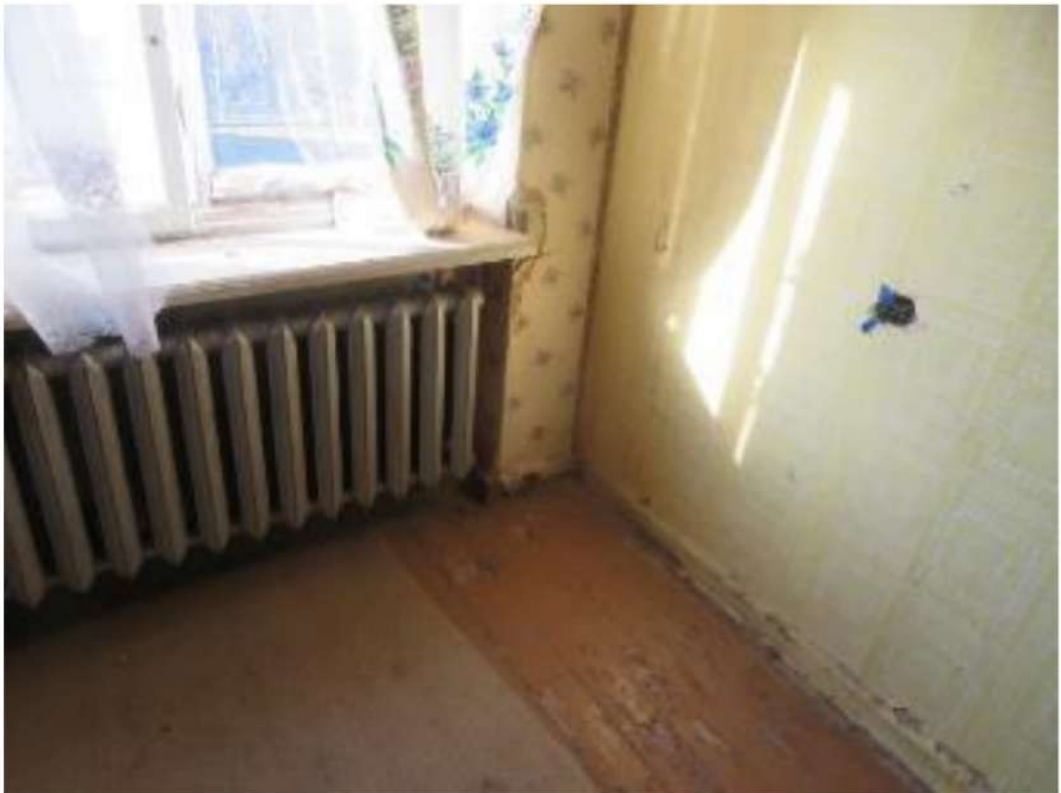
**Logi koka, pilnībā nolietojušies:**

**Neatbilstoši mūsdienu energoefektivitātes prasībām.**

**Netiek ievērotas LVS 412:2005 "Mājoklis. Dzīvojamo māju labiekārtojuma nolietojuma un atbilstības apdzīvošanai noteikšana" prasības.**  
**Netiek ievērotas BL 9.panta energoefektivitātes prasības.**

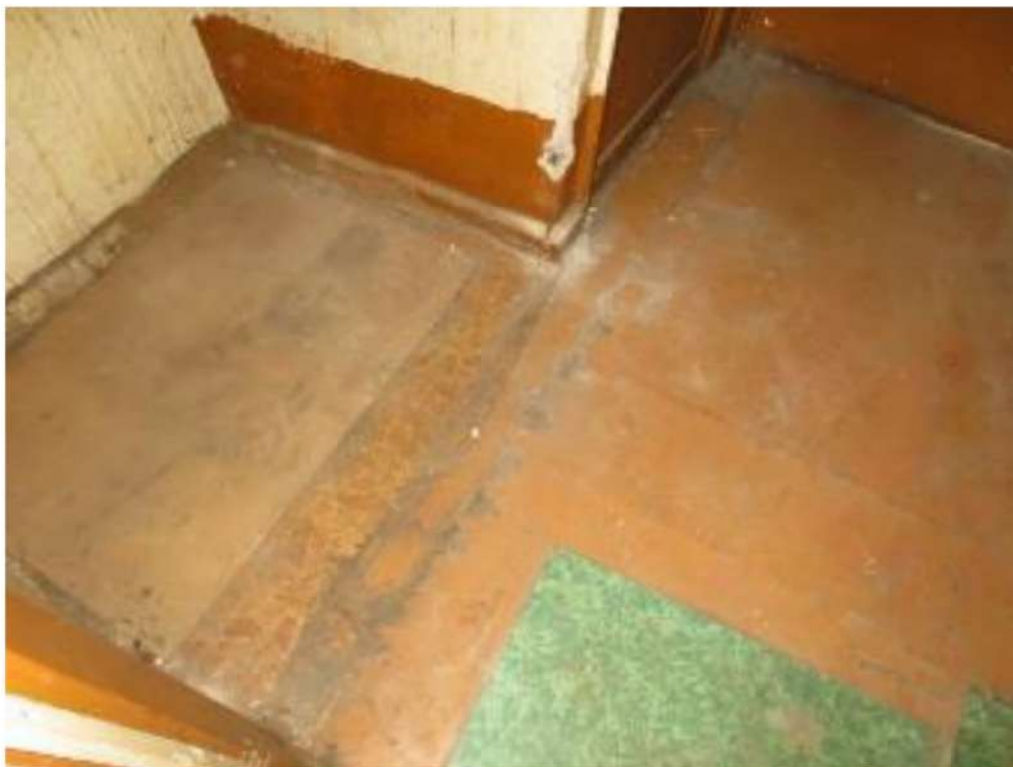
#### **5. Dzīvoklī esošās grīdas nolietojušās:**

**Netiek ievērotas LVS 412:2005 "Mājoklis. Dzīvojamo māju labiekārtojuma nolietojuma un atbilstības apdzīvošanai noteikšana" prasības.**

Dzīvoklī esošā koka grīda nolietojusies.
