**APSEKOŠANAS AKTS DZĪVOKLIM,**

**RĪGAS IELĀ 59A-17, LIEPĀJĀ.**

**Liepāja, 2024.gada 12. martā.**

## BŪVES APSEKOŠANAS ATZINUMS<sup>1</sup>

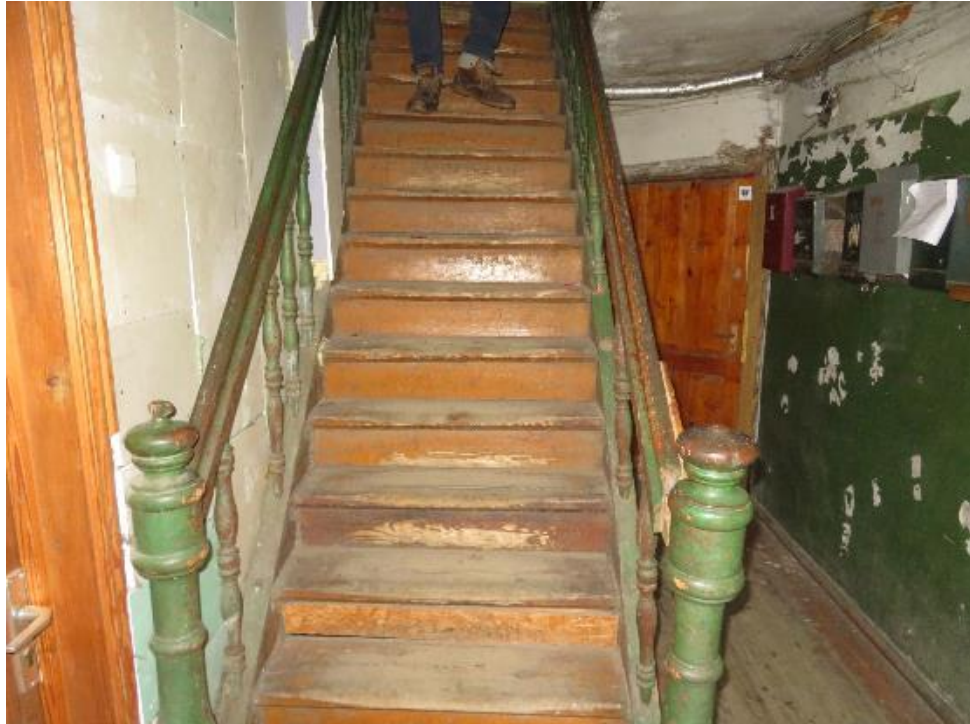
**Apsekojamais dzīvoklis koka karkasa daudzdzīvokļu dzīvojamā ēkā 3.stāvā, kāpnes šauras, stāvas.**

**Apsekojamais dzīvoklis neatbilstoši ekspluatēts un apsaimniekots- pilnībā nolietojies.**

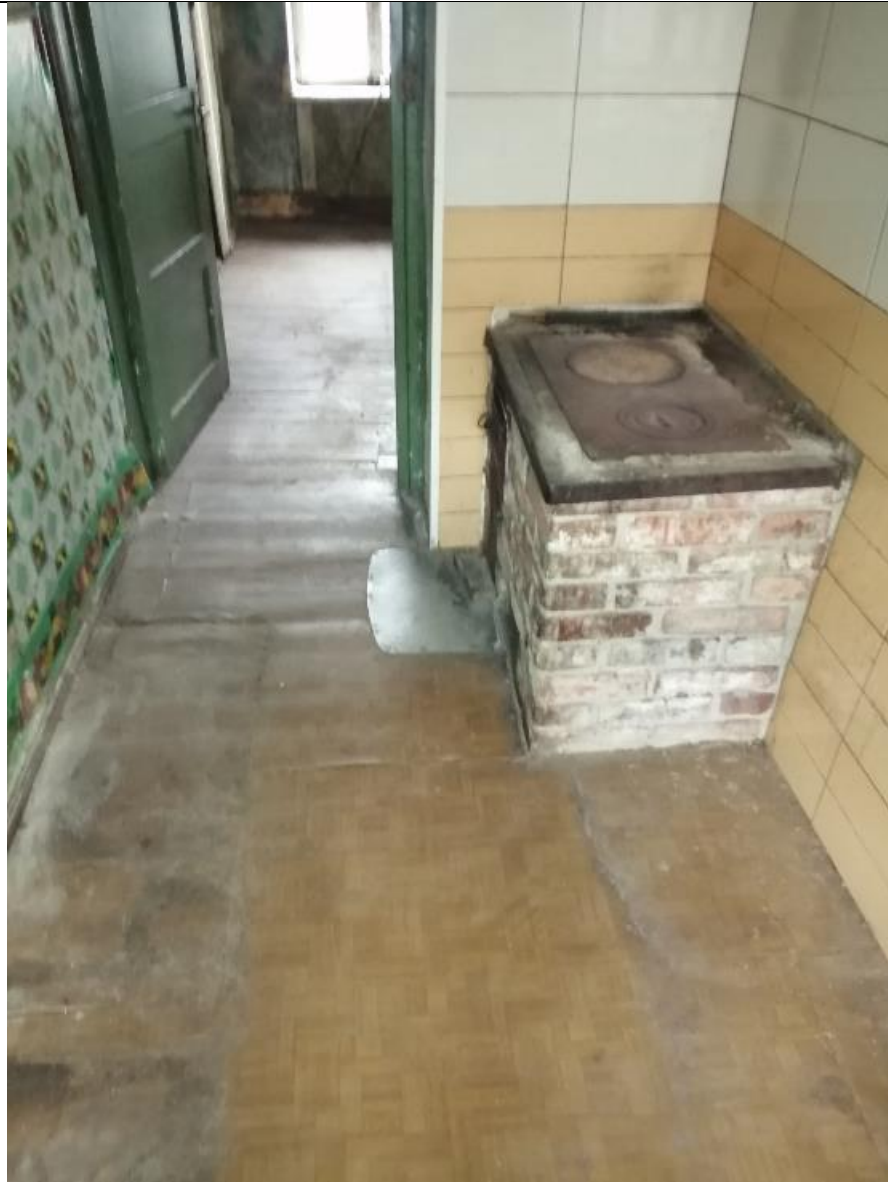
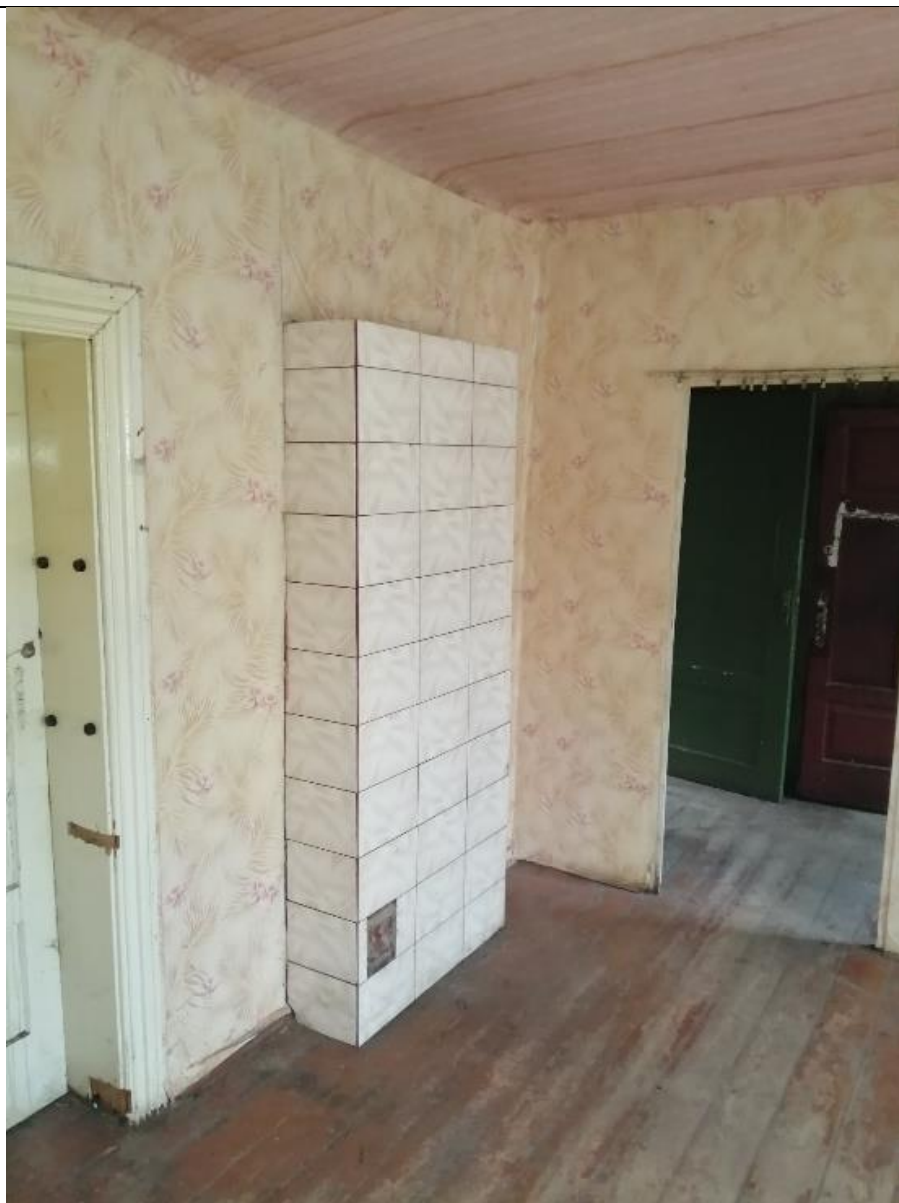
- 1. Dzīvoklī esošā plīts un esošais sildmūris ar izbīrušām podiņu/ ķieģeļu šuvēm, ugunsnedrošas apkurināšanas iespējas:**

**Izmantojot esošo krāsni, netiek ievērotas LBN 201-15 "Būvju ugunsdrošība," no 30.06.2015. normas.**

Dzīvoklī esošā krāsns un plīts ugunsnedroša- tā jāpārbūvē.

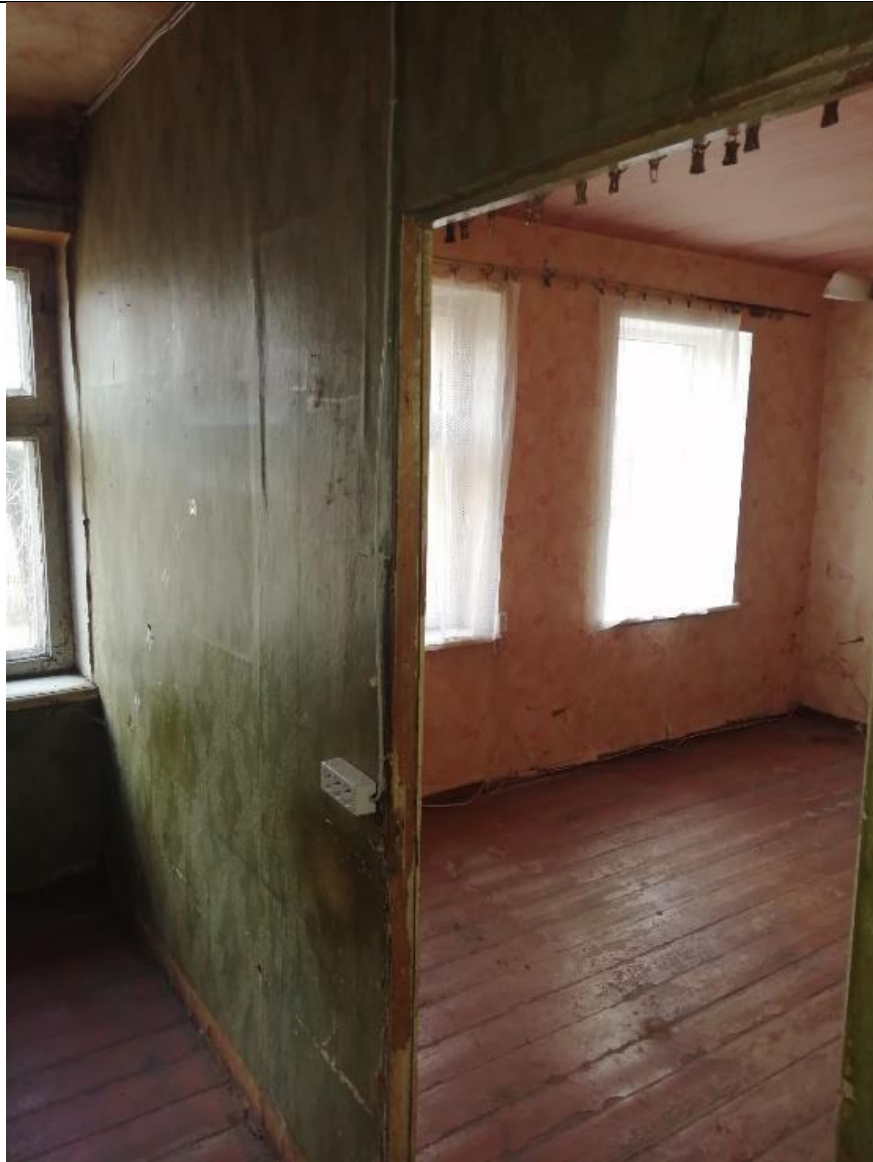
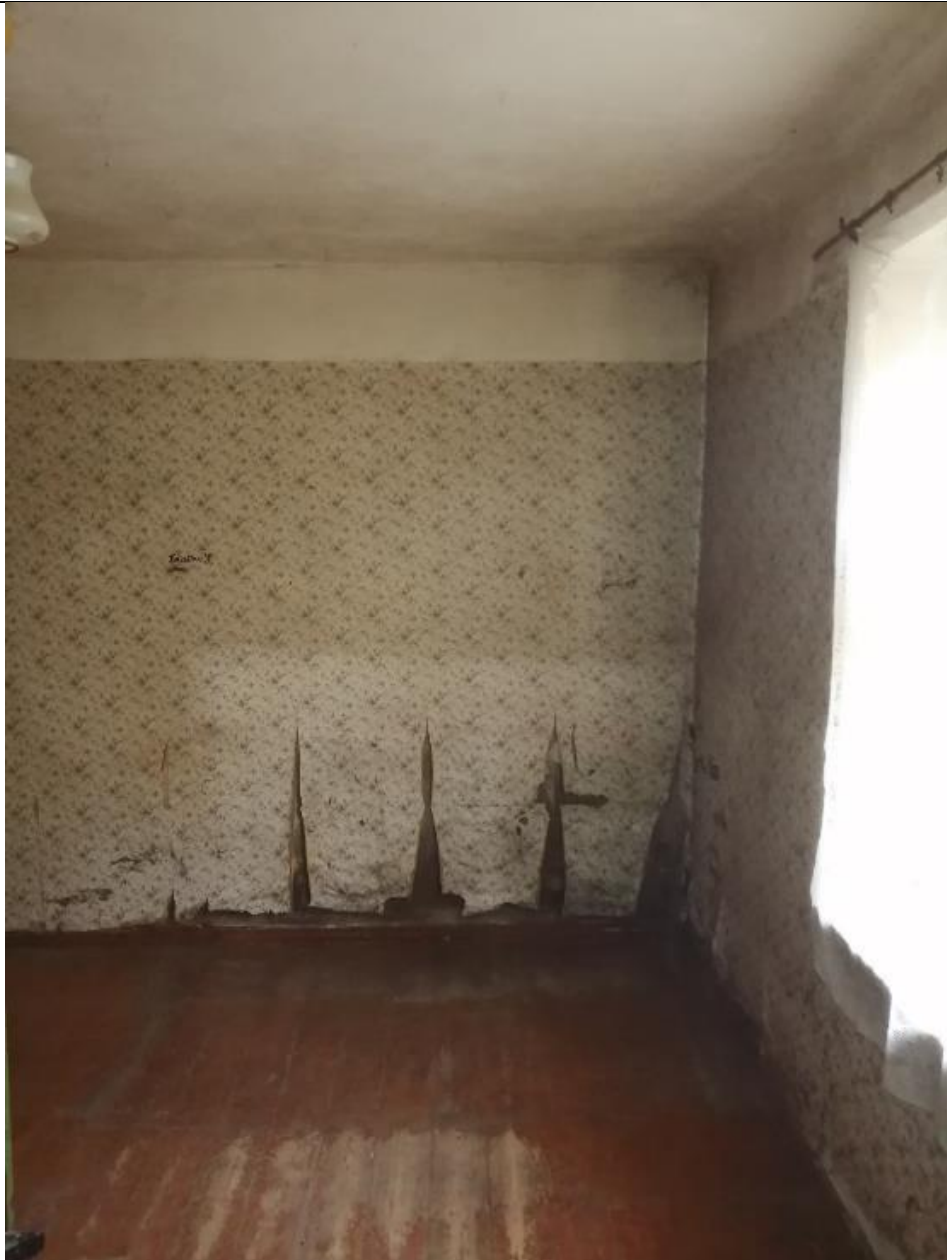
- 2. Dzīvoklī apdare praktiski pilnībā nolietojusies, esošā griestu, sienu apdare atlobījusies, tapetes daļēji noplēstas:**

Netiek ievērotas Eiropas Parlamenta un Padomes 2011.gada 9.marta regulas (ES) Nr.305/2011, ar ko nosaka saskaņotus būvizstrādājumu tirdzniecības nosacījumus un atceļ Padomes Direktīvu 89/106/EEK (turpmāk – Regula), I pielikumā noteikts, ka būvēm kopumā un to atsevišķām daļām jāatbilst to paredzētajiem mērķiem, jo īpaši ņemot vērā visā būves ekspluatācijas ciklā iesaistīto personu veselības aizsardzību un drošību. Saskaņā ar minētajā pielikumā ietvertu un Būvniecības likuma 9.panta noteikto, visā ekonomiski pamatotā ekspluatācijas laikā būvei un tās elementiem jāatbilst šādām būtiskām pamatprasībām: 1) mehāniskā stiprība un stabilitāte; 2) ugunsdrošība; 3) **higiēna, nekaitīgums un vides aizsardzība**; 4) lietošanas drošība un vides pieejamība; 5) akustika (aizsardzība pret trokšņiem); 6) energoefektivitāte; 7) ilgtspējīga dabas resursu izmantošana.

Tapetes daļēji noplēstas, sienas/griesti ar nelielu pelējumu.  
Dzīvoklī esošā koka grīda ar seguma „ielāpiem,” grīdas segums jāmaina.

Dzīvoklī jāveic pilna apdares atjaunošana, ieskaitot grīdas segumu.

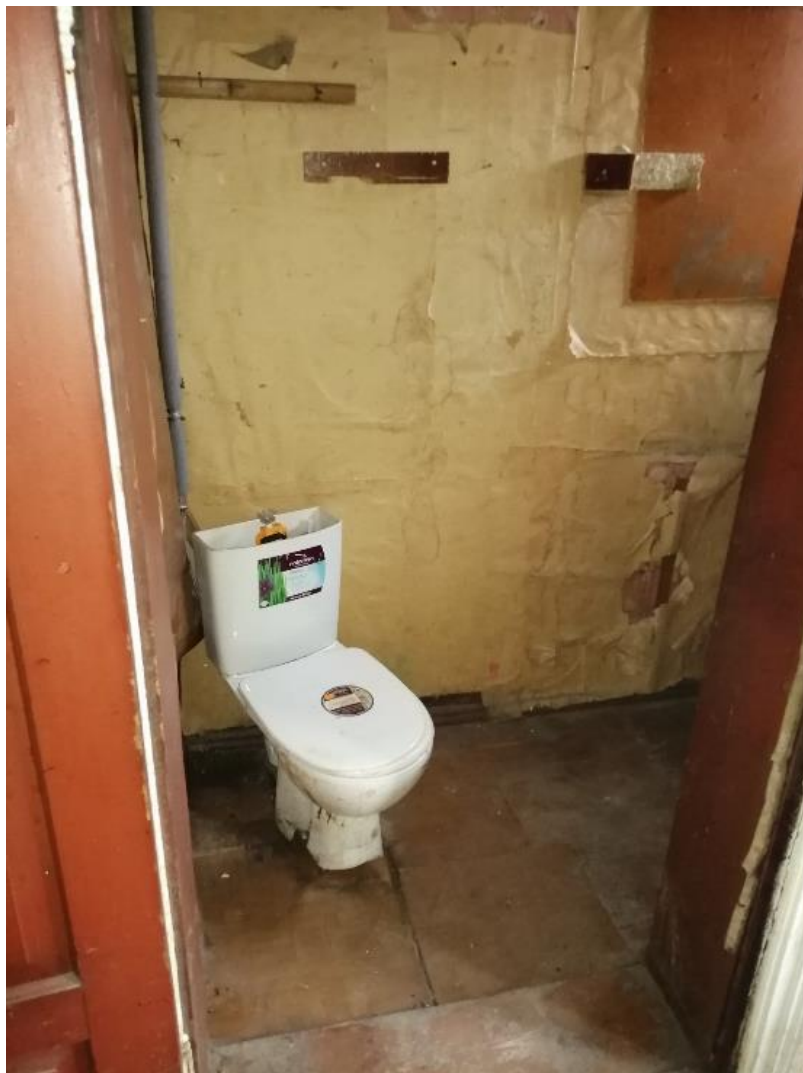
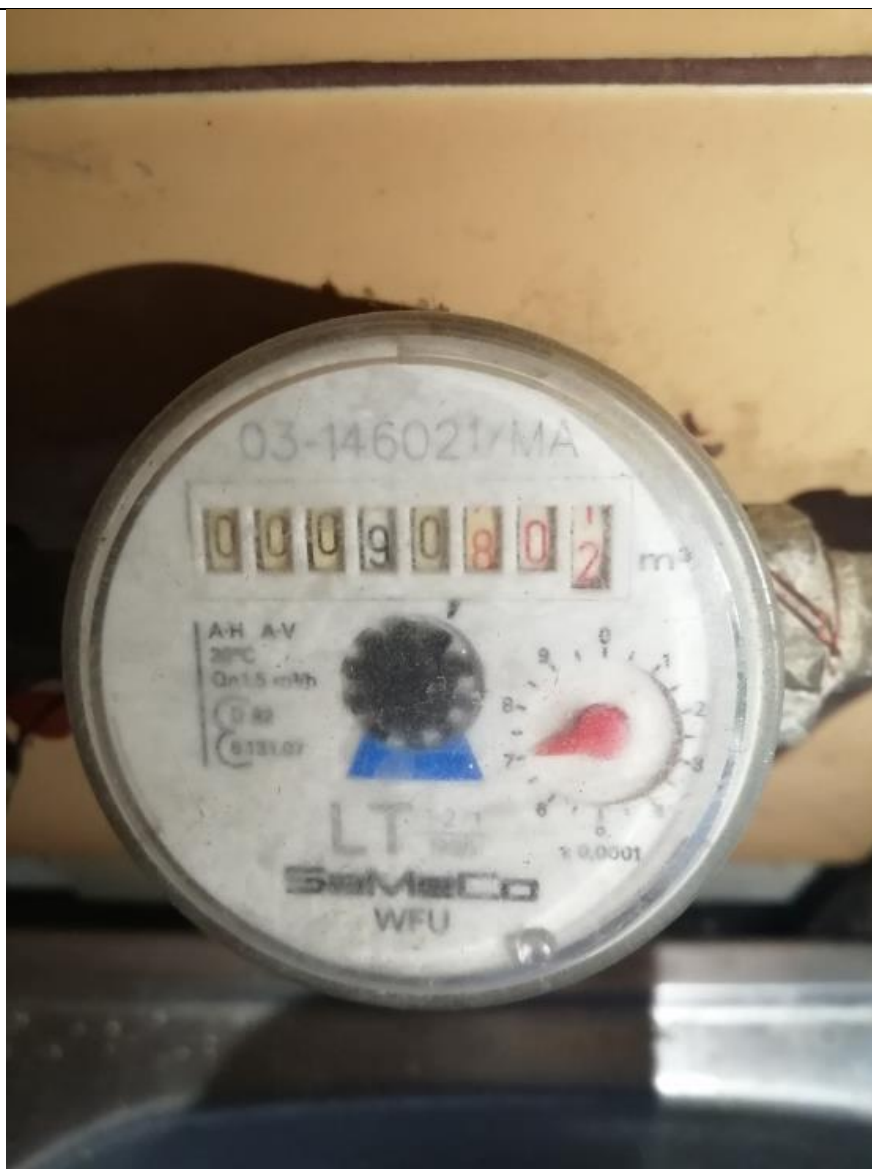
- 3. Dzīvoklī nav atsevišķā WC un vanna, nav iespējas bez pārbūves attiecīgās labierīcības ierīkot, WC pods virtuvē:**

**Netiek ievērotas LVS 412:2005 "Mājoklis. Dzīvojamo māju labiekārtojuma nolietojuma un atbilstības apdzīvošanai noteikšana" prasības.**

Jāizbūvē atsevišķā WC un vanna.

Jāizbūvē vannas istaba un WC telpa.

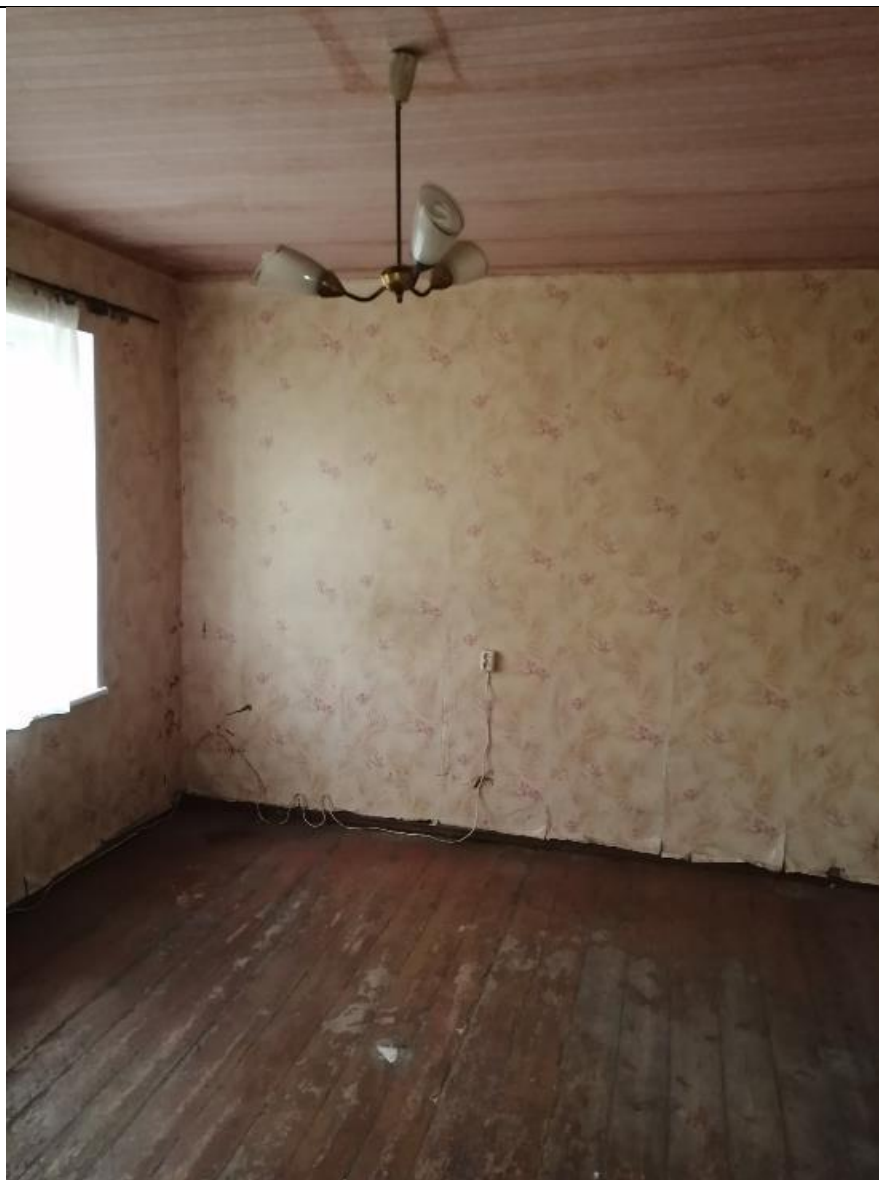
- 4. Dzīvoklī esošā elektroinstalācija daļēji demontēta, kabeļi haotiski nolietojušies.**

**Netiek ievērotas LBN 201-15 "Būvju ugunsdrošība," no 30.06.2015. normas.**

**Dzīvoklī esošā elektroinstalācija daļēji demontēta, tā pilnībā nolietojusies.**

Dzīvoklī jāveic pilna elektroinstalācijas atjaunošana.

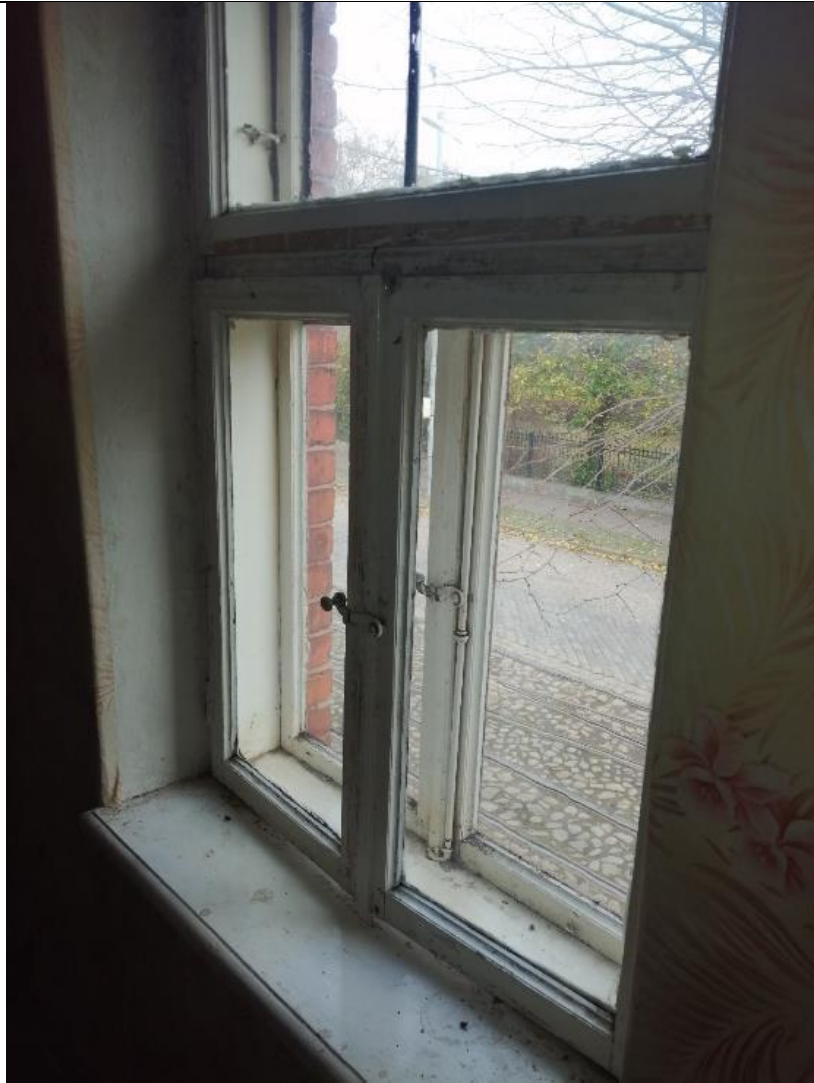
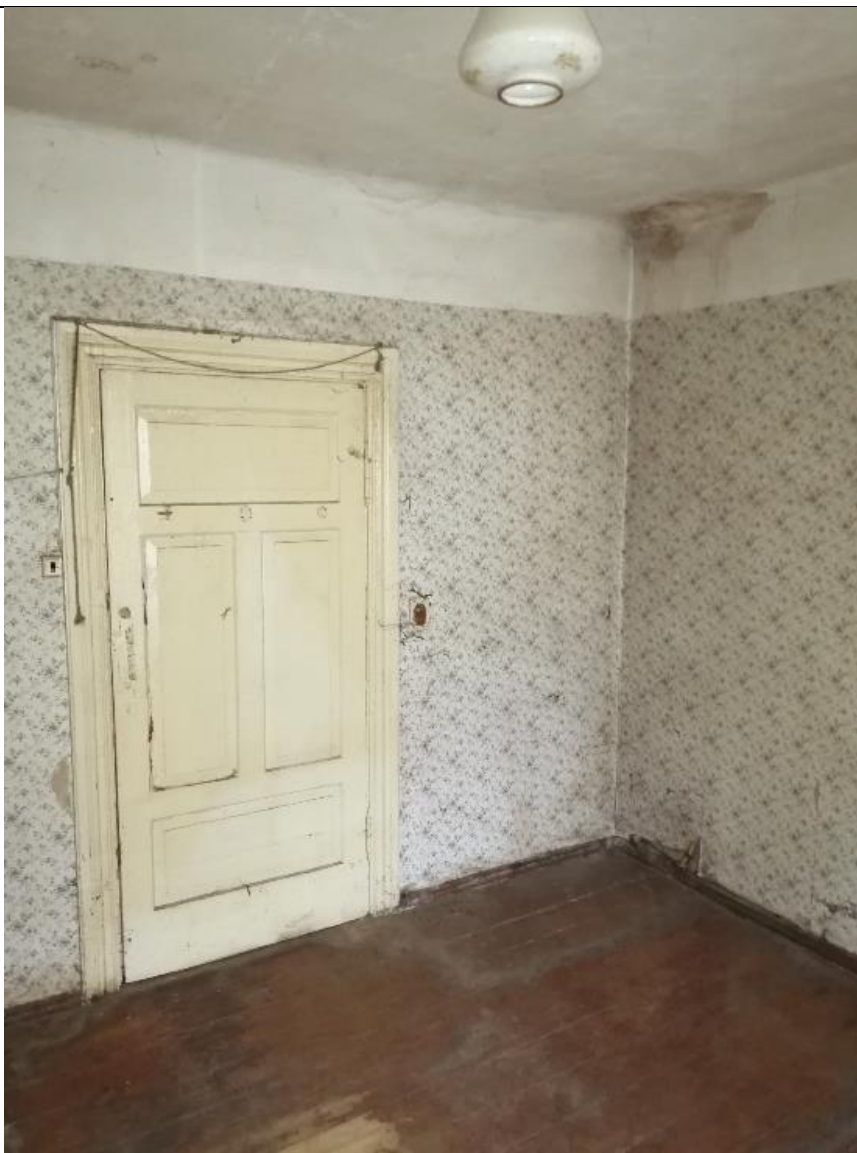
- 5. Esošās durvis dzīvoklī savulaik vairākas reizes uzlauztas, nolietojušās, logi koka- nolietojušies:**

**Netiek ievērotas LVS 412:2005 "Mājoklis. Dzīvojamo māju labiekārtojuma nolietojuma un atbilstības apdzīvošanai noteikšana" prasības.**

**Ieejas durvis, savulaik vairākkārt uzlauztas, nolietojušās.**

Dzīvoklī pilnībā jāmaina esošās durvis/ logi.

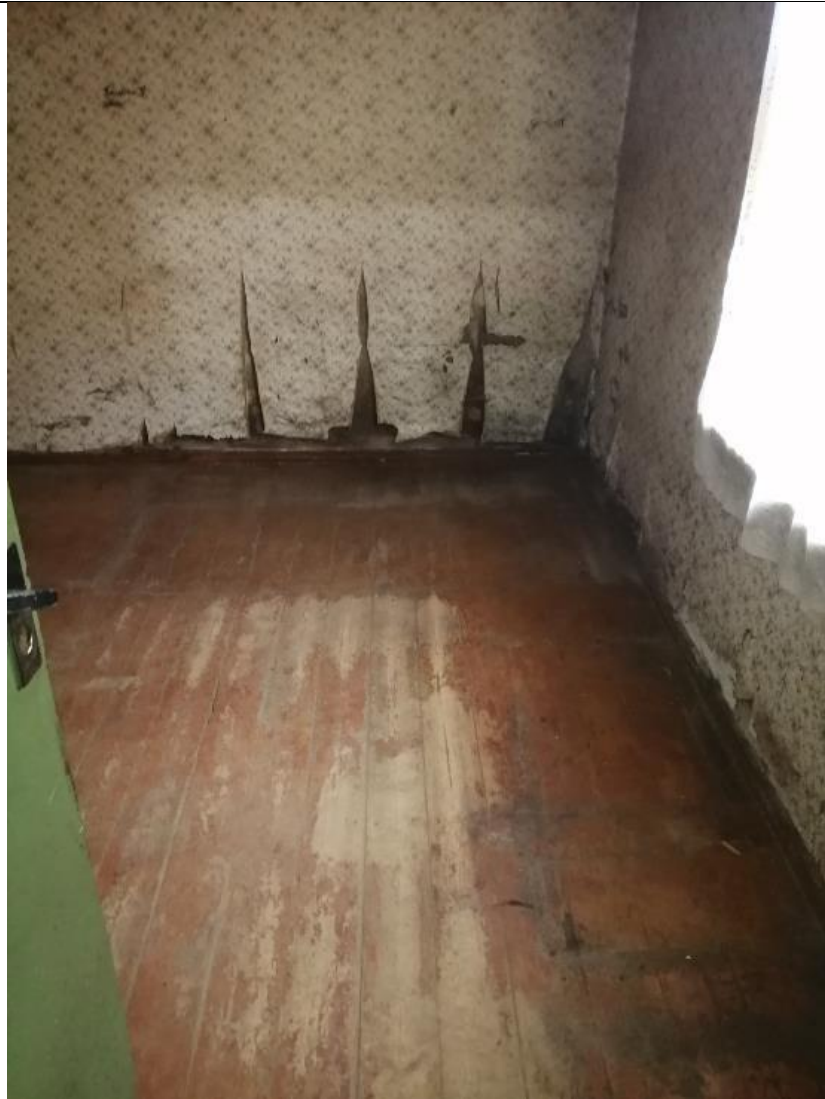
- 6. Dzīvoklī esošās grīdas ar vairākiem segumiem, sen nekrāsotas, ar vairākiem „ielāpiem,” pelējums:**

**Netiek ievērotas LVS 412:2005 "Mājoklis. Dzīvojamo māju labiekārtojuma nolietojuma un atbilstības apdzīvošanai noteikšana" prasības.**
