## **Ēkas (būves) tehniskās apsekošanas atzinums**

Administratīvā ēka, Peitavas iela 10, Rīga, kadastra Nr.0100 003 0103 001  
(būves nosaukums, adrese, būves kadastra apzīmējums un zemes vienības kadastra apzīmējums)

VAS "Valsts nekustamie īpašumi", līgums Nr. IZD/2019-VV/200/41  
(pasūtītājs, līguma datums un numurs)

Atzinums izsniegts 2021. gada 14.jūnijā

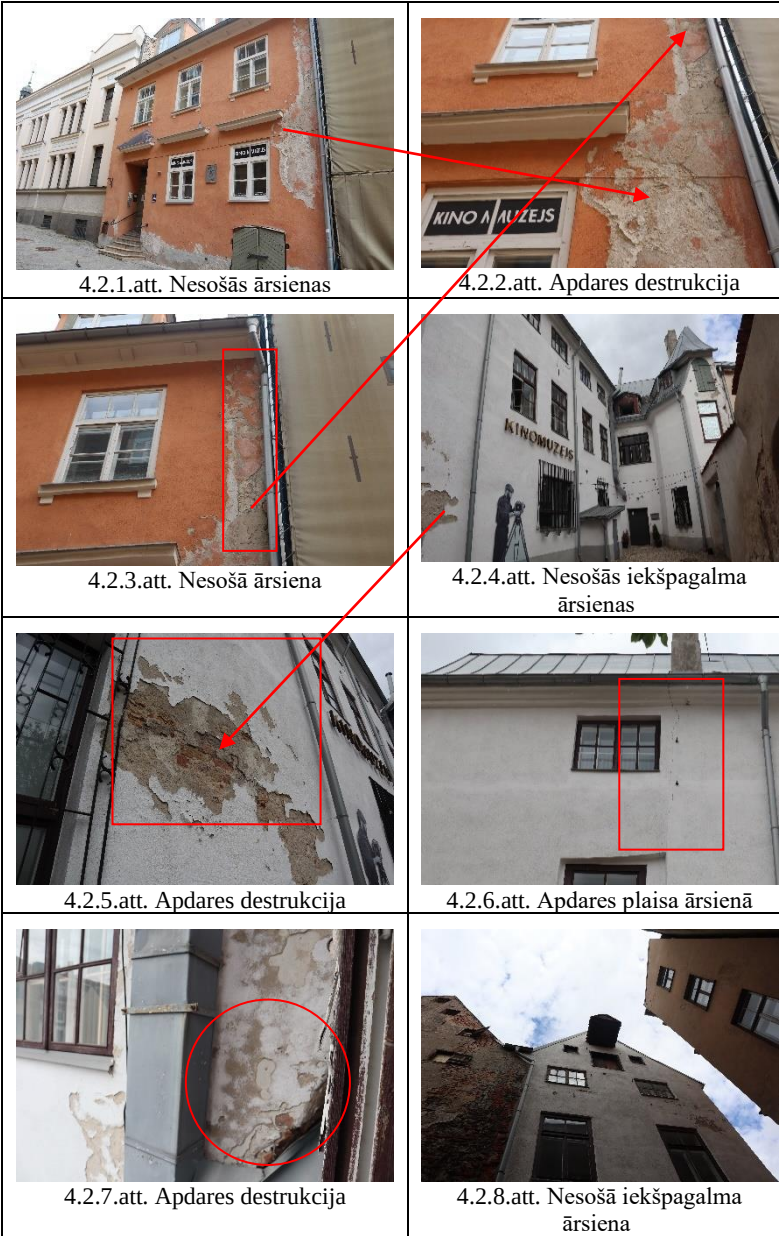
| <p>4.2.3. virszemes nesošo ārsienu konstrukcija un materiāls (būvizstrādājums); konstruktīvās shēmas; galveno konstruktīvo elementu biezums un šķēsgriezums, atdalošā un tvaika izolācija; virszemes sienu būvmateriālu stiprība, konstrukciju elementu pārbaudes un mūra stiprības aplēšu rezultāti; kontrolzondēšanas rezultāti; nesošo sienu mūra vājinājumi; plaisu atvērumu mērījumu un plaisu attīstības novērojumu dati; koksnes bioloģiskie bojājumi</p> | <p>C.5 Ķieģeļu mūra sienas;</p> <p>Ēkas nesošās ārsienas būvētas no izšuvota ķieģeļu mūra un apmestas ar cementa, kaļķa smilšu javu. Ēkas nesošajās mūra ārsienās apsekošanas brīdī netika konstatēti plaisu atvērumi vai kādi nestspēju samazinoši bojājumi, lokāli nekonstruktīvi plaisu atvērumi (4.2.6.att.), kopumā nesošo ārsienu tehniskais stāvoklis vērtējams kā apmierinošs, tomēr dažādu laikapstākļu un temperatūras svārstību rezultātā konstatētas mūra apdares destrukcija ielas fasādes plaknēs (4.2.1. – 4.2.5.att.; 4.2.7. – 4.2.10.att.), mūra apsūņojums un mitruma klātbūtne pagalma ārsienām.</p> <p>Nesošās ārsienas no iekšpuses ir apmestas. Sienu siltumtehniskās īpašības pēc šī brīža normām LBN 002-19 “Ēku norobežojošo konstrukciju siltumtehnika” ir nepietiekošas. Visas mūra fasādes ieteicams attīrīt un atjaunot vizuālo izskatu atbilstoši vēsturiskām ēkām.</p> <div data-bbox="432 801 1214 2033"> <p>4.2.1.att. Nesošās ārsienas</p> <p>4.2.2.att. Apdares destrukcija</p> <p>4.2.3.att. Nesošā ārsiena</p> <p>4.2.4.att. Nesošās iekšpagalma ārsienas</p> <p>4.2.5.att. Apdares destrukcija</p> <p>4.2.6.att. Apdares plaisa ārsienā</p> <p>4.2.7.att. Apdares destrukcija</p> <p>4.2.8.att. Nesošā iekšpagalma ārsiena</p> </div> | <p>35%</p> |

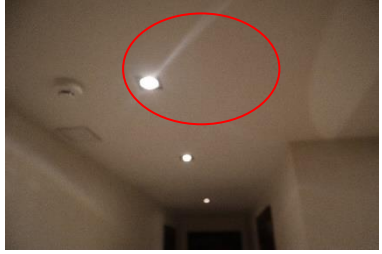
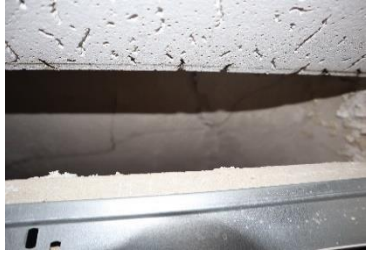
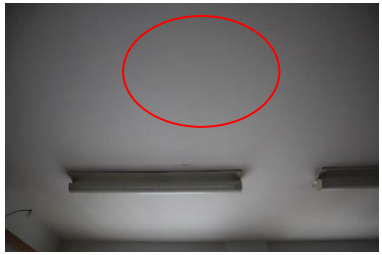
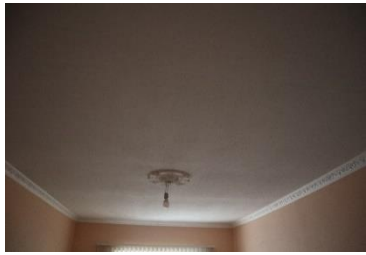
| 4.6.2. starpstāvu un bēniņu pārsegumu aplēses shēmas, konstrukcija un materiāls; nesošo elementu biezums vai šķērsgriezums; konstatētās deformācijas, bojājumi un to iespējamie cēloņi; plaisu atvērumu mērījumu dati; kontrolzondēšanas un atsegšanas rezultāti; nestspējas pārbaudes aplēšu rezultāti | <p>C.20 Apmesti koka pārsegumi;</p> <p>Starpstāvu un jumta pārsegumi veidoti no koka konstrukcijām, kuras balstās uz nesošajām mūra ārsienām, vizuāli apsekojot, nerodas šaubas par to nestspēju. Nekādas deformācijas, ielieces vai pagaidu balstu konstrukcijas netika konstatētas. Pārsegumu stāvoklis apmierinošs.</p> <div style="display: grid; grid-template-columns: 1fr 1fr; gap: 5px;"> <div> <p>4.6.3.att. Pirmā stāva pārsegums</p> </div> <div> <p>4.6.4.att. Otrā stāva pārsegums</p> </div> <div> <p>4.6.5.att. Otrā stāva pārsegums</p> </div> <div> <p>4.6.6.att. Trešā stāva pārsegums</p> </div> </div> | 30% |

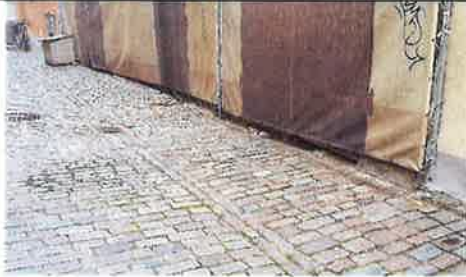
| | <p>10.attēls<br/>Gar Peitavas ielu ēkai nav ne speciālu aizsargapmaļu, ne ietvju. Akmens bruģis noklāts līdz ēkas sienām un kalpo kā aizsargapmale.</p> | |

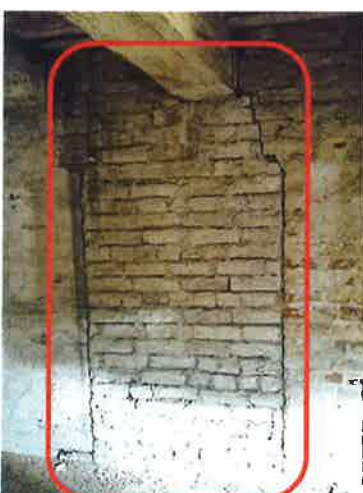
29.attēls. Aizmūrēta aile uz Lit.001

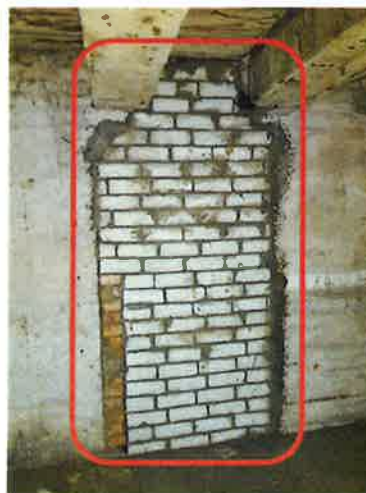
30.attēls. Aizmūrēta aile uz Lit.001

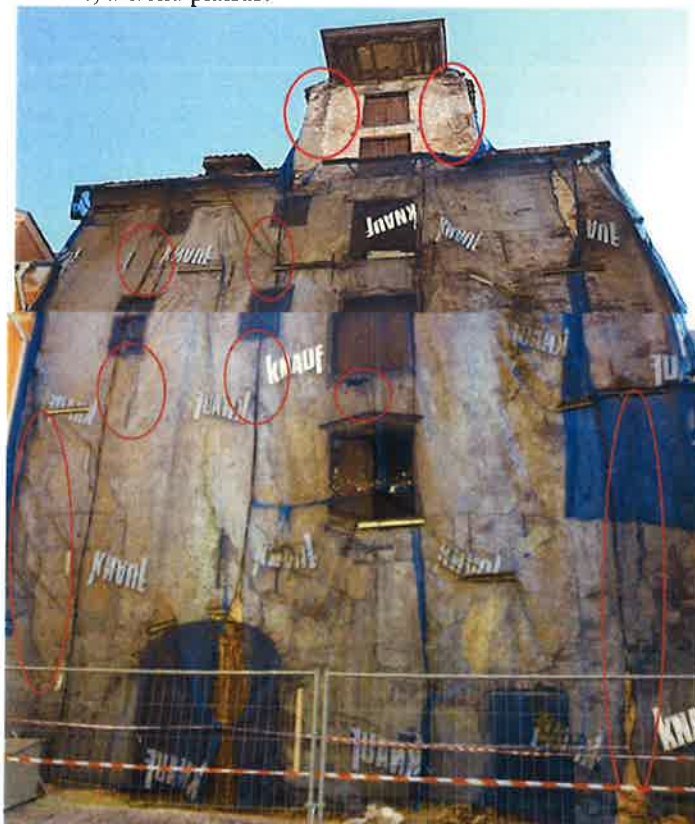
45.attēls. Ēkas galvenā fasāde no Peitavas ielas puses pirms baneru uzlikšanas

Kā redzams attēlā Nr.45. ēkas Peitavas ielas puses fasādē redzamas vairākas, atsevišķās vietās pat caurejošas, plaisas tomēr to veidols liecina par šī plaisājuma samērā senu izcelsmi. Atmosfēras ūdeņu iedarbības rezultātā vietām noticis apmetuma atslupums, kas krītot var izraisīt traumas. Šī iemesla dēļ fasādei uzlikts aizsargtīkls (baners), kurš šobrīd tādu apdraudējumu novērš.

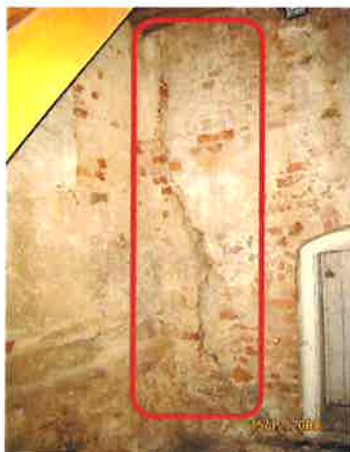
47.attēls. Plaisājums 1.stāva DR stūrī pie Peitavas ielas 2009.

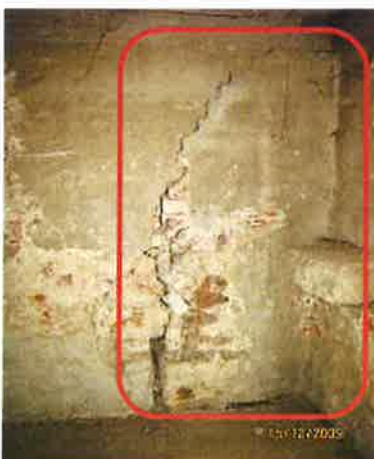
49.attēls. Plaisa 2. stāvā 2009. gada

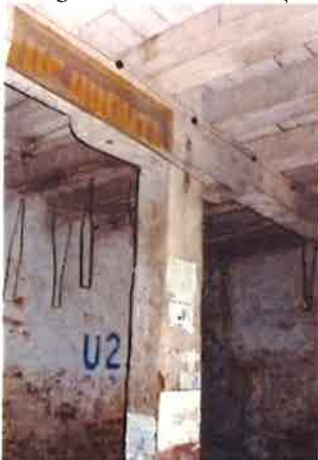
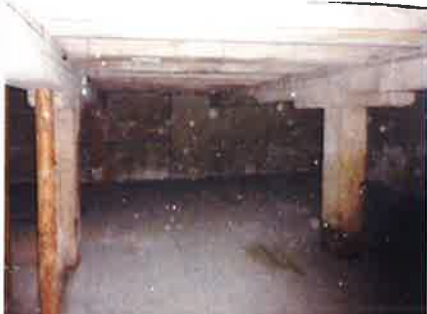
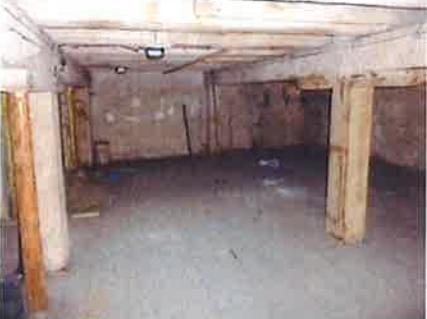
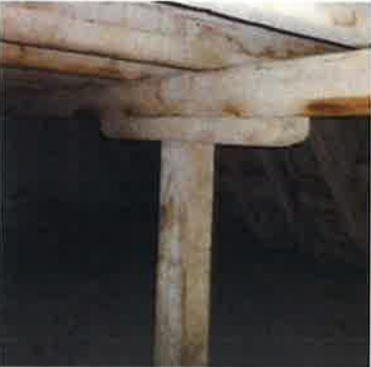
| <p>4.3.1. kolonnu, stabu, rīģeļu un siju konstrukcija un materiāls</p> | <p>C.16b Iekštelpu nesošie koka statņi;</p> <p>Pārsegumu nesošie koka statņi 1. un 2. stāvā</p> <p>60.attēls.      61.attēls</p> <p>Pārsegumu nesošie koka statņi 3. un 4. stāvos</p> <p>62.attēls      63.attēls</p> <p>64.attēls. Nesošais koka statnis 5. stāvā      65.attēls. Koka sijas sajūgums</p> <p>Ēkas koka pārseguma sijas balsta 40x40 cm koka statņi, kuru tehnisko stāvokli ir apmierinošs.</p> | 40 |

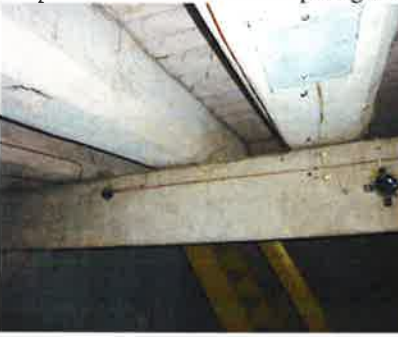
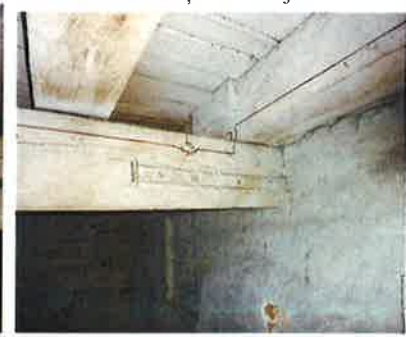
| <p>4.6.2. starpstāvu un bēniņu pārsegumu aplēses shēmas, konstrukcija un materiāls; nesošo elementu biezums vai šķēsgriezums; konstatētās deformācijas, bojājumi un to iespējamie cēloņi; plaisu atvērumu mērījumu dati; kontrolzondēšanas un atsegšanas rezultāti; nestspējas pārbaudes aplēšu rezultāti</p> | <p>C.19b Neapmesti koka pārsegumi;</p> <p>Neapmests 1. stāva koka pārsegums bez siltuma un skaņas izolācijas</p> <p>67.attēls.</p> <p>68.attēls</p> <p>Neapmests 2. un 3. stāvu koka pārsegums bez siltuma un skaņas izolācijas</p> <p>69.attēls</p> <p>70.attēls</p> | <p><b>35</b></p> <p>35</p> |

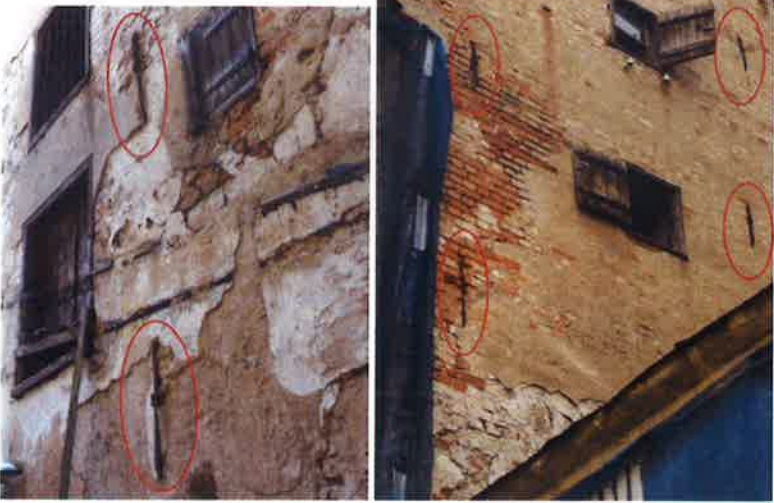
| <p>4.6.4. betona stiprība; metāla konstrukciju un stieģrojuma korozija</p> | <p>82.attēls. Pārsegumu enkurojums ēkas ārsienās<br/>Ēkas pārsegumu enkurojums neuzrāda vēlā ņemamas korozijas pazīmes</p> | |

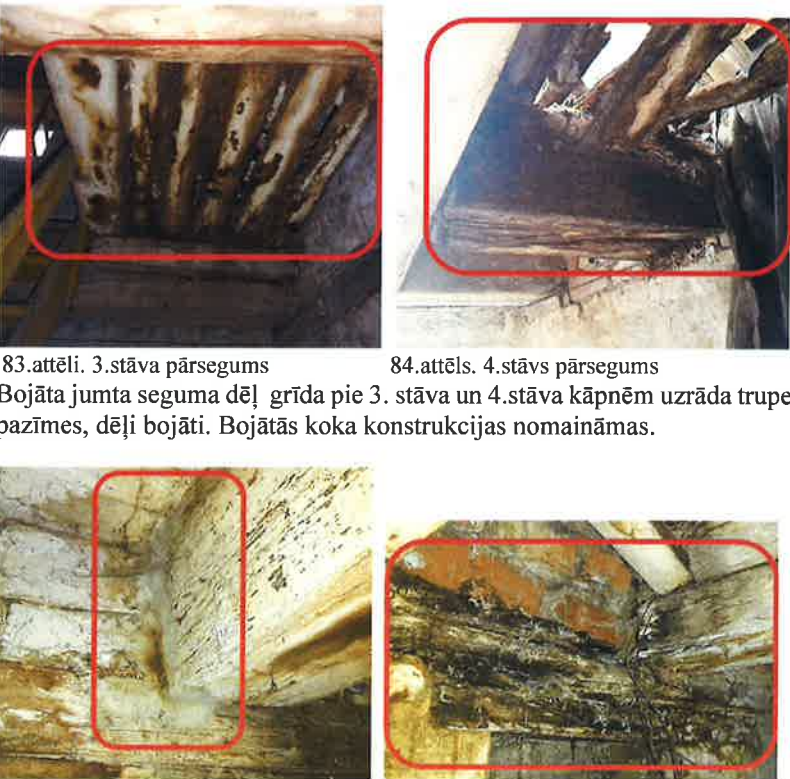
| <p>4.6.5. koka ēdes (mājas piepes) un koksngraužu bojājumi</p> | <p>83.attēls. 3.stāva pārsegums      84.attēls. 4.stāvs pārsegums<br/>Bojāta jumta seguma dēļ grīda pie 3. stāva un 4.stāva kāpnēm uzrāda trapes pazīmes, dēļi bojāti. Bojātās koka konstrukcijas nomaināmas.</p> <p>85.attēls      86.attēls<br/>No bojātā jumta seguma 4.stāva pārsegumiem ir pastiprināti redzams bojātās koka konstrukcijas gan loga koka pārsedzēm, gan pārseguma koka sijām.</p> | |

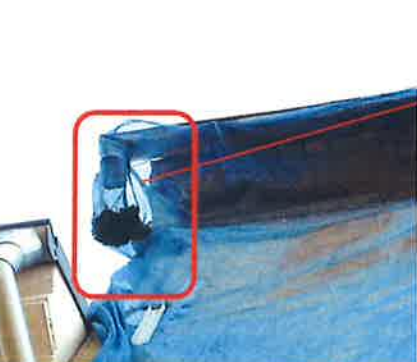
110.attēls. Notekrene bez notekcaurules

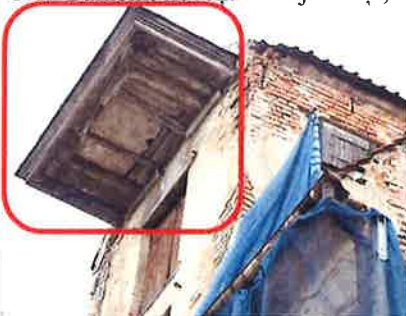
| 4.9.1. izbūves – balkoni un uzjumteņi, to konstrukcija un materiāls; <i>Terminu skaidrojums: izbūve - izvirzīta (piem., celtnes, konstrukcijas) daļa; balkons – fasādē iezogots ēkas ārienes izvirzījums; lieveņis – segta vaļēja vai slēgta piebūve pie celtnes ieejas; uzjumtenis - neliels jumtveida pārsegums, piem., virs vārtiem, durvīm</i> | C.17 Balkoni, lieveņi un uzjumteņi;<br> <br>112.attēls. Uzjumtenis ar iespēju piestiprināt kravu ceļamo bloku.<br>113.attēls<br>Ēkai nav izbūvēti balkoni. Uz uzjumteņu kategoriju var attiecināt jumta izbūvei piestiprinātu konstrukciju, kas domāta kravu ceļamā bloka piestiprināšanai un tika izmantota ēkas - noliktavas ekspluatācijas sākuma posmā. Uzjumtenim ir skārda jumta segums, skārda segums ir rūsas pazīmes, segums ir daļēji apmierinošā stāvoklī. | 45 |

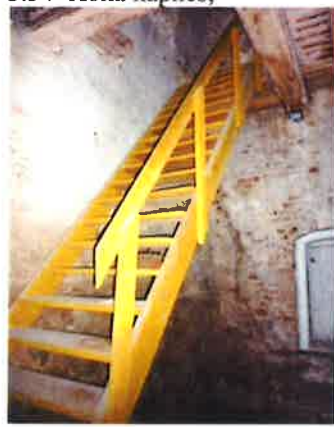
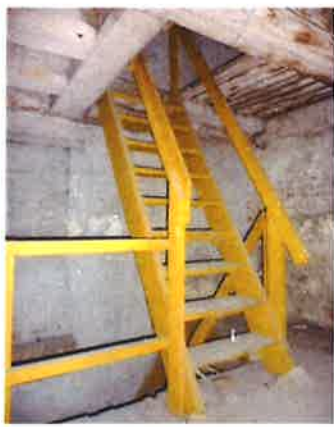
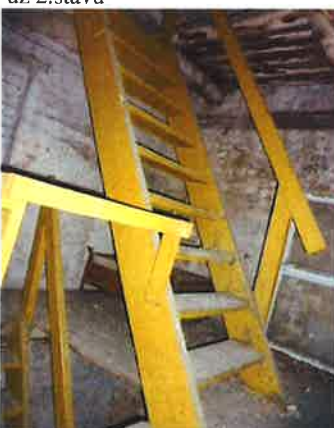
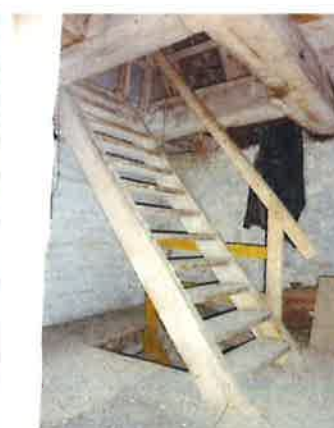
| 4.10.1. kāpņu veids, konstrukcija un materiāls; kāpņu laukumi (podesti), margas; kāpņu telpas sienu stāvoklis kāpņu elementu iebūves vietās; lieveņi; avārijas, pagraba, ugunsdzēsēju kāpnes un palīgkāpnes; pandusu konstrukcija un materiāls | C.34 Koka kāpnes;<br> <br>114.attēls. Kāpnes no 1.stāva uz 2.stāvu<br>115.attēls. Kāpnes no 2.stāva uz 3.stāvu<br> <br>116.attēls. Kāpnes no 3.stāva uz 4.stāvu.<br>117.attēls. Kāpnes no 4.stāva uz 5.stāvu.<br>Nokļūšanai noliktavas stāvu līmeņos izbūvētās koka kāpnes ir apmierinošā stāvoklī. | 35 |

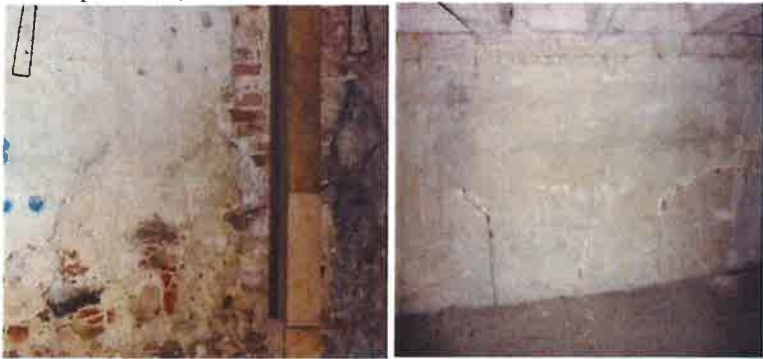
| 4.18.1. iekšējo virsmu apdares veidi | C.54 Ūdens krāsas;<br>C.58 Apmetums;<br><br>137.attēls. 138.attēls<br><p>Iekšējās virsmas lielākoties apmetas (kaļķu javas apmetums) un krāsotas ar līmes vai kaļķu krāsām. Apdare praktiski nolietojusies vai sabojāta</p> | <b>65</b> |

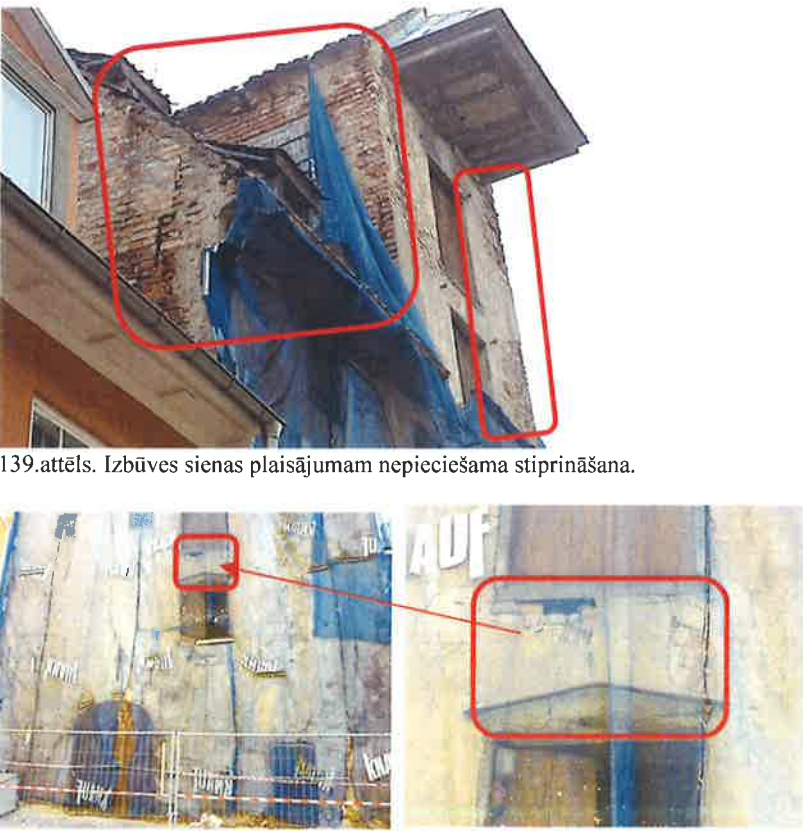
| 4.19.1. fasāžu virsmu apdare; fasādes detaļas, to materiāls | C.55a-f Emulsijas krāsas;<br>C.58-f Apmetums;<br><br>139.attēls. Izbūves sienas plaisājumam nepieciešama stiprināšana.<br>140.attēls 141.attēls | <b>70</b> |

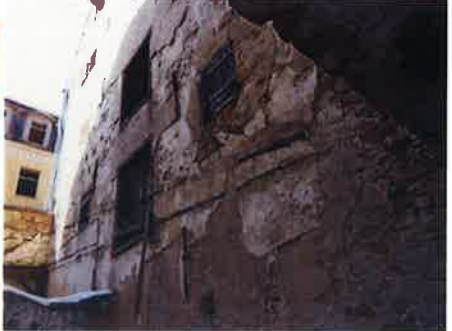
| | <p>142.attēls.</p> <p>143.attēls</p> <p>144.attēls. Piebūves ārsiena</p> <p>145.attēls</p> <p>Ēkas fasādei veidots kaļķu javas apmetums, kurš uz apsekojuma brīdī vietām bojāts vai pilnībā nozudis, atsedzot māla ķieģeļu mūri. Ir jāatzīmē atsevišķu apdares elementu pavājināta saite ar pamat mūri, kas ilgstoši nerisīnot jautājumu, var izraisīt problēmas. Lai novērstu ēkas nesošo sienu mūra tehniskā stāvokļa pasliktināšanos, iespējami tuvā laikā ir jāveic ēkas fasādes restaurācija vai atjaunošana, jumta seguma un notekreņu sistēmas sakārošana.</p> | |

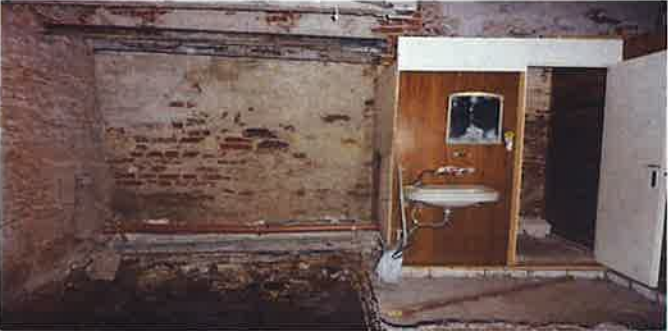
| <p>5.1.2. notekūdeņu novadišanas veids un attīrīšanas iespējas</p> | <p>C.62 Sadzīves un ražošanas notekūdeņu kanalizācija;<br/>C.62a Lietus ūdens notekas un lietus ūdens kanalizācija;</p> <p>148.attēls. Pagaidu tualete ar mazgājamo galdu (ūdens un kanalizācijas pagaidu pieslēgumu skat. shēmu attēlā Nr.146.)</p> <p>149.attēls. Pagaidu tualetes pods</p> <p>Ēkā ir izbūvēta pagaidu kanalizācija ar pieslēgumu ēkai lit. 001. Apsekojuma brīdī kanalizācija nedarbojas. Jumta lietus novadsistēma ir sabrukuma stāvoklī.</p> | <p>30<br/>90</p> |

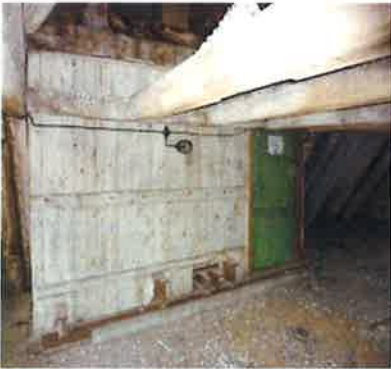
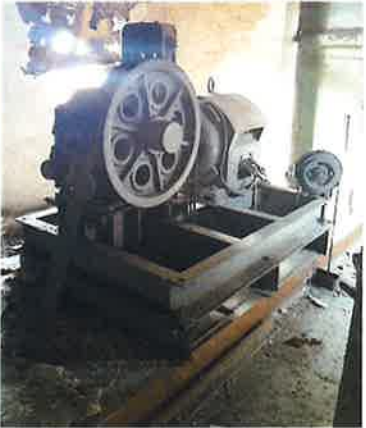
| 5.12.1. liftu skaits un izmantošanas veids, celbspēja, atrašanās vieta; kabīne, šahtas priekšlaukums; montāžas gads, raksturojumi, elektroninstalācijas tehniskais stāvoklis | <p>65. Liftu iekārtas; Ēkā viens kravas lifts.</p> <p>154.attēls. Kravas lifta durvis<br/>155.attēls</p> <p>156. Motortelpa<br/>157. Krava lifta pacelšanas iekārta</p> <p>Kravas lifts ar celbspēju 500 kg uzstādīts līdz 1999. gadam, VNĪ valdījuma laikā nav darbināts.</p> | |
