**APSEKOŠANAS AKTS DZĪVOKLIM,**

**O.KALPAKA IELĀ 73-6, LIEPĀJĀ.**

**Liepāja, 2024.gada 19. jūnijā.**

**Būve: dzīvoklis daudzdzīvokļu dzīvojamā ēkā, O.Kalpaka ielā 73-6, Liepājā,  
17000110341002**

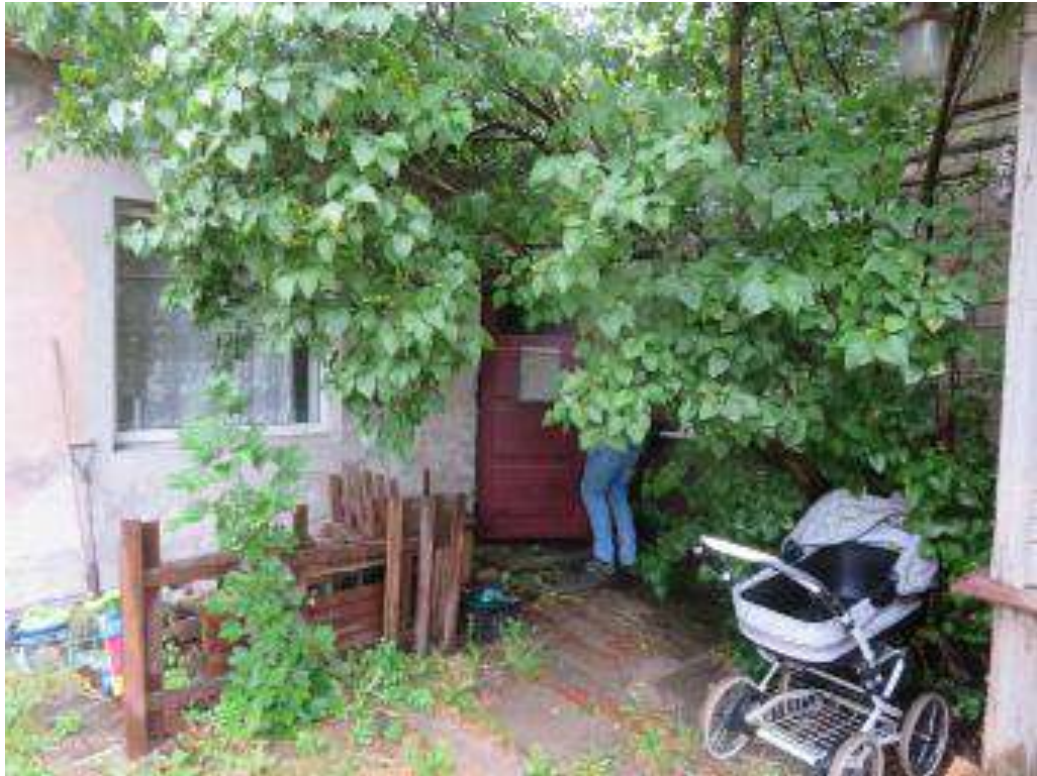
**Ieeja dzīvoklī no sētas:**

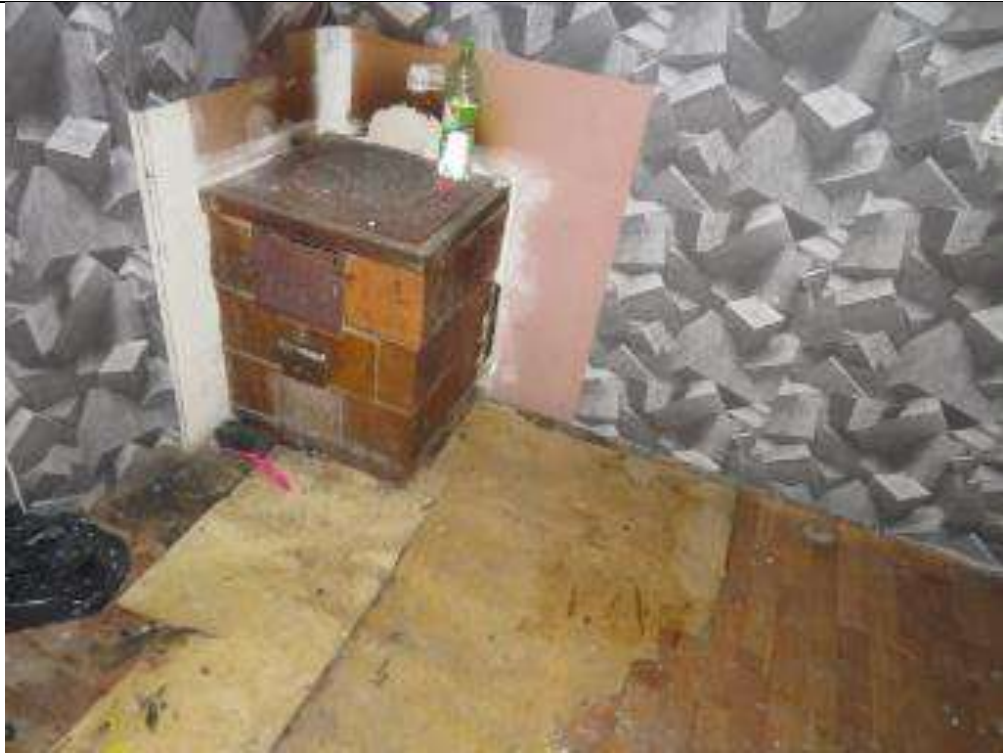
- 1. Dzīvoklī esošā plīts ar ugunsnedrošas apkurināšanas iespējām:**

**Netiek ievērotas LBN 201-15 "Būvju ugunsdrošība," no 30.06.2015. normas.**

**Dzīvoklī esošā apkures sistēma ugunsnedroša. Uz apskates momentu nav iespējams dzīvokli Nr. 6, Kalpaka ielā 73 apkurināt.**

**Dzīvoklī nav ugunsdroša apkure (uz apsekošanas momentu).**

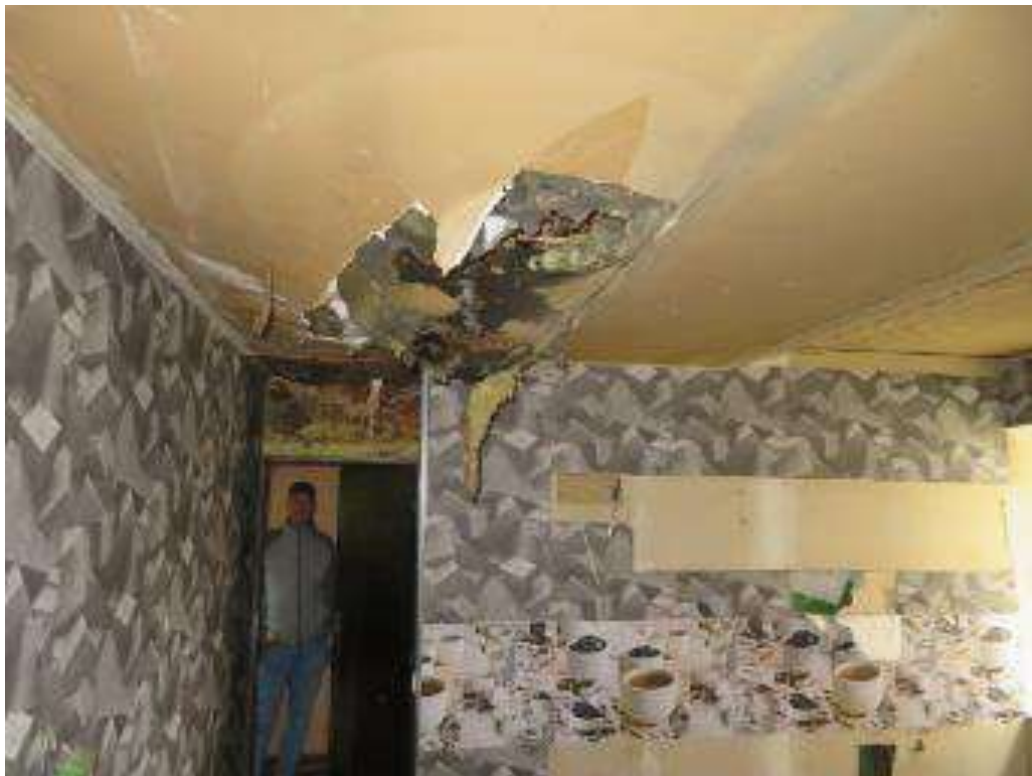
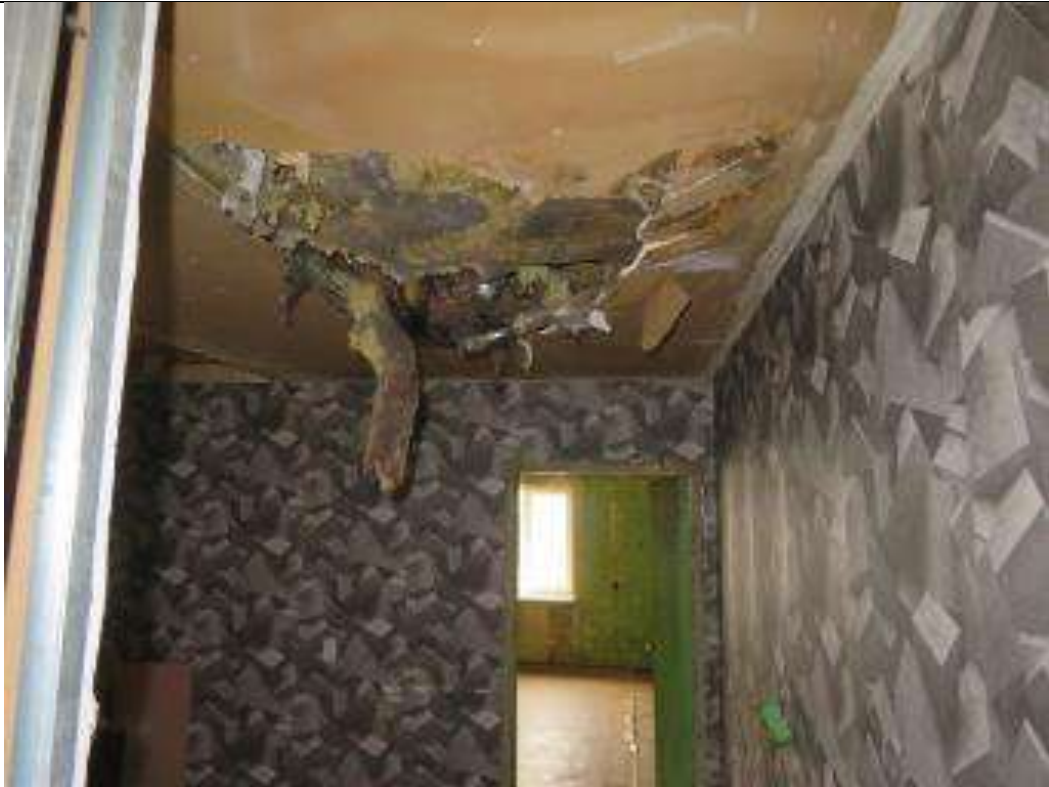
- 2. Dzīvoklī apdare praktiski pilnībā nolietojusies, esošā griestu, sienu apdare atlobījušās tapetes, pelējums, daļēji iegruvis pārsegums:**

**Tapetes daļēji noplēstas, sienas/griesti ar nelielu pelējumu.**

**Pārsegums iebrucis.**

**Dzīvoklī jāveic pilna apdares atjaunošana, ieskaitot grīdas segumu.**

**Dzīvoklī iebrucis pārsegums, kas nozīmē, ka jāveic esošā jumta daļēja pārbūve/ spāru protezēšana.**

**Lai dzīvoklī veiktu atjaunošanas darbus, jāizstrādā pārbūves/atjaunošanas projekts, t.sk. par jumta pārbūves darbiem.**

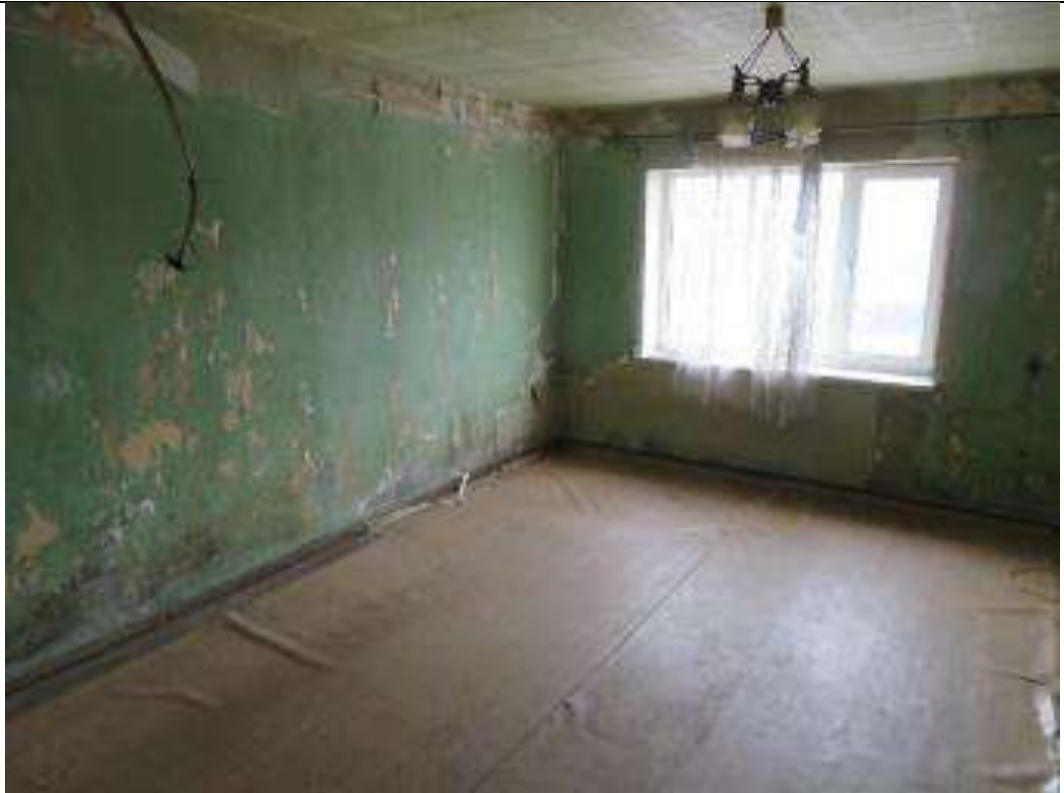
### 4. Dzīvoklī esošā elektroinstalācija no padomju laikiem, kabeļi haotiski nolietojušies.

**Netiek ievērotas LBN 201-15 "Būvju ugunsdrošība," no 30.06.2015. normas.**

**Dzīvoklī esošā elektroinstalācija pilnībā nolietojusies.**

**Dzīvoklī jāveic pilna elektroinstalācijas atjaunošana.**

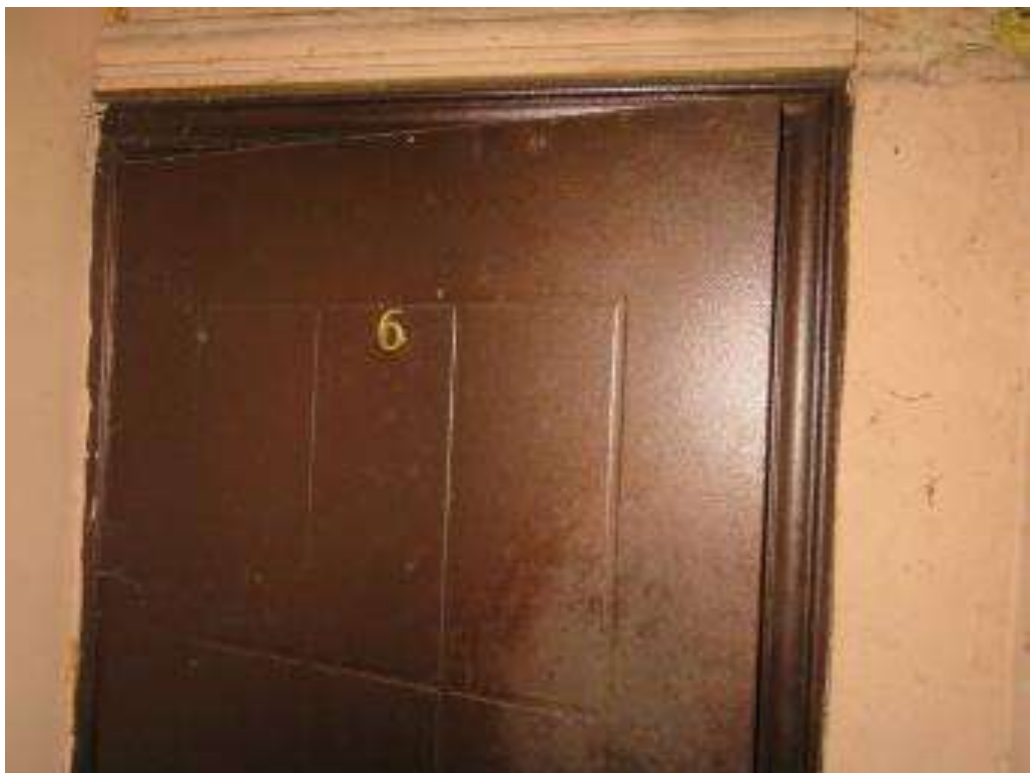
**5. Esošās durvis dzīvoklī savulaik vairākas reizes uzlauztas, nolietojušās:**

**Netiek ievērotas LVS 412:2005 "Mājoklis. Dzīvojamo māju labiekārtojuma nolietojuma un atbilstības apdzīvošanai noteikšana" prasības.**

**Ieejas durvis, savulaik vairākkārt uzlauztas, nolietojušās.**

**Dzīvoklī pilnībā jāmaina esošās durvis.**

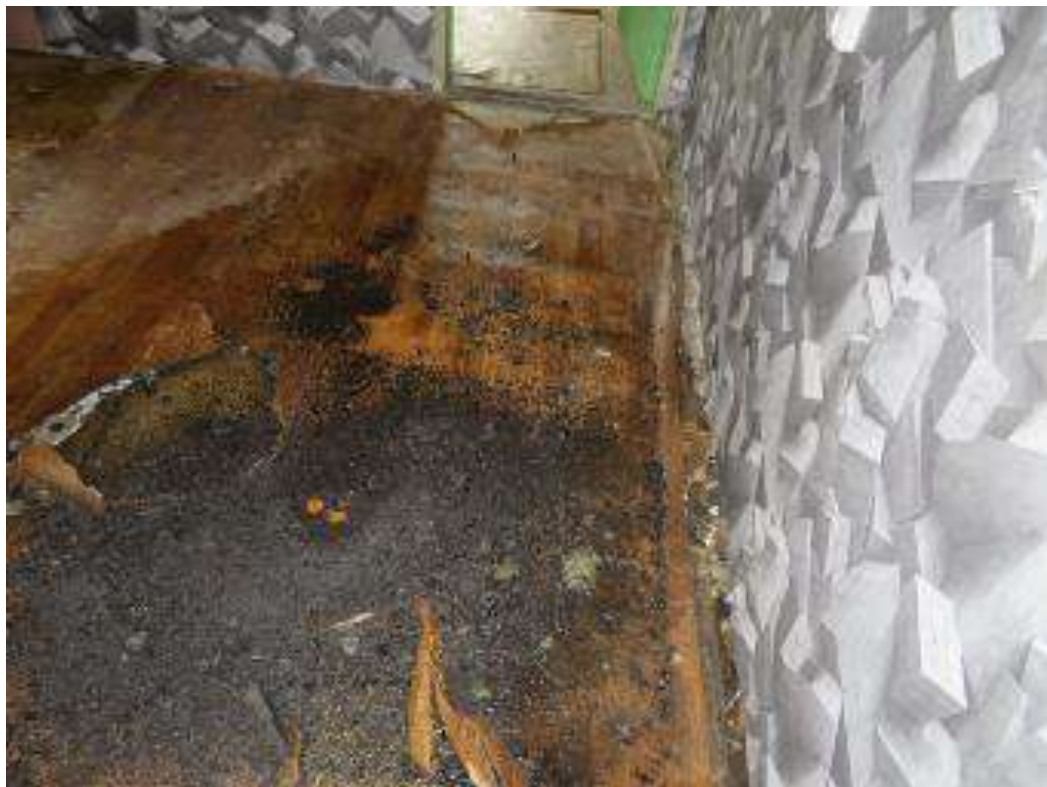
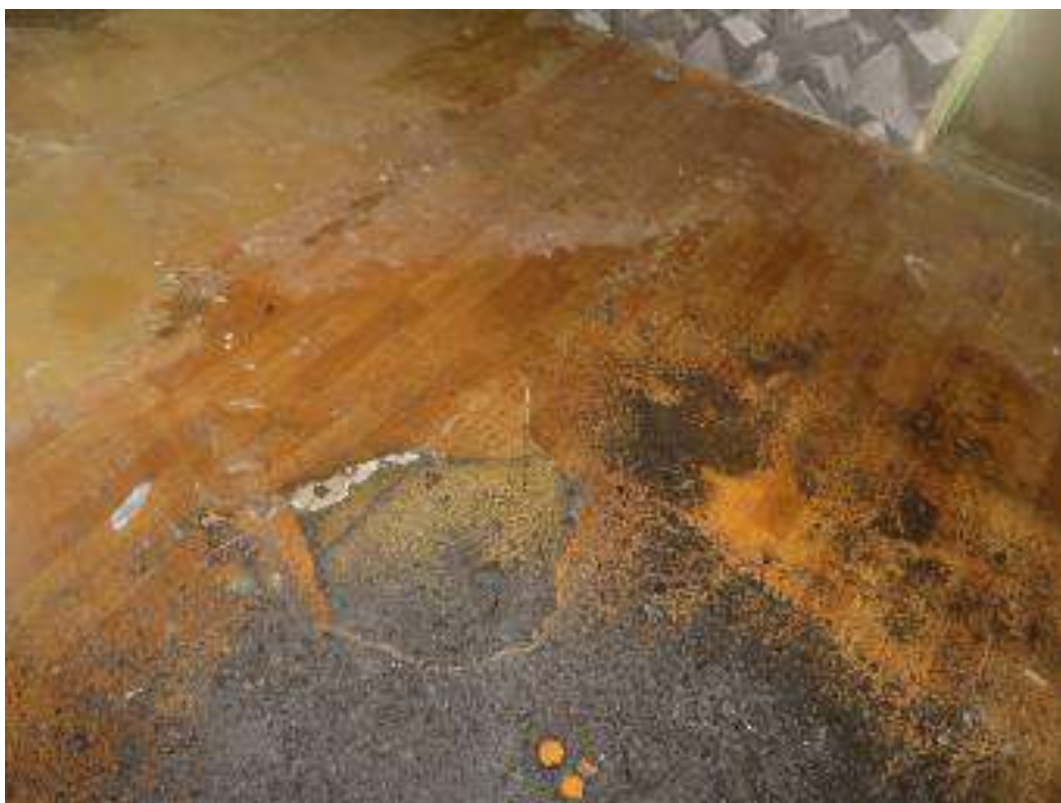
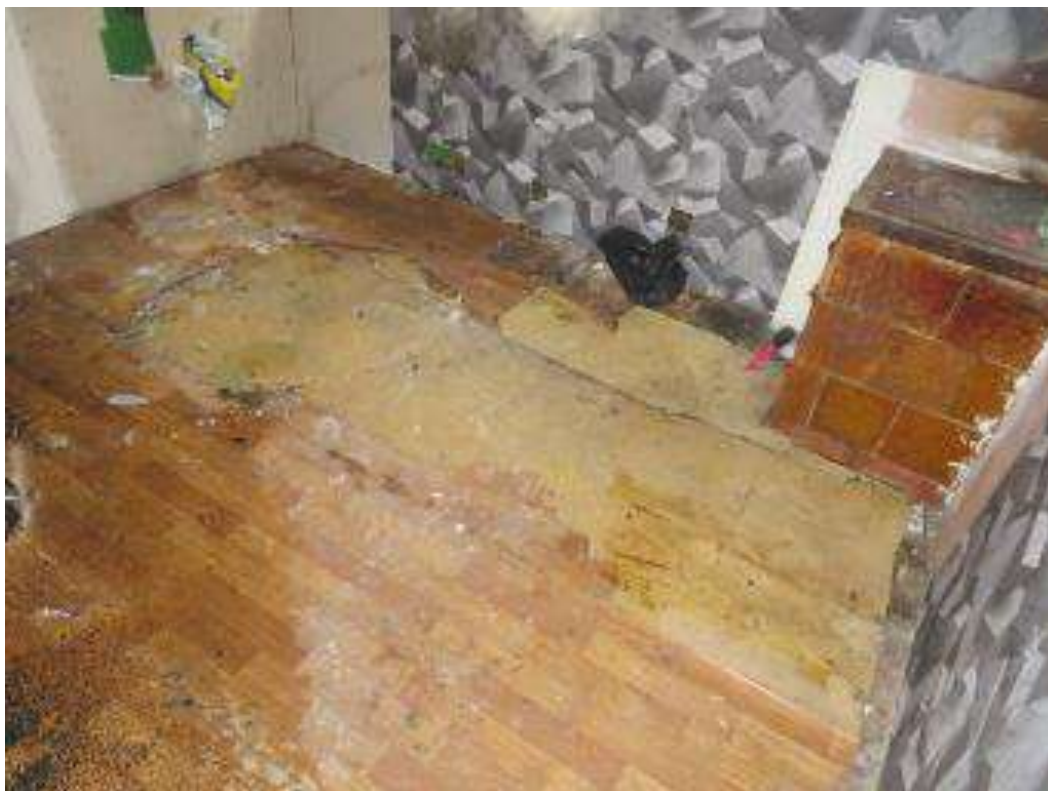
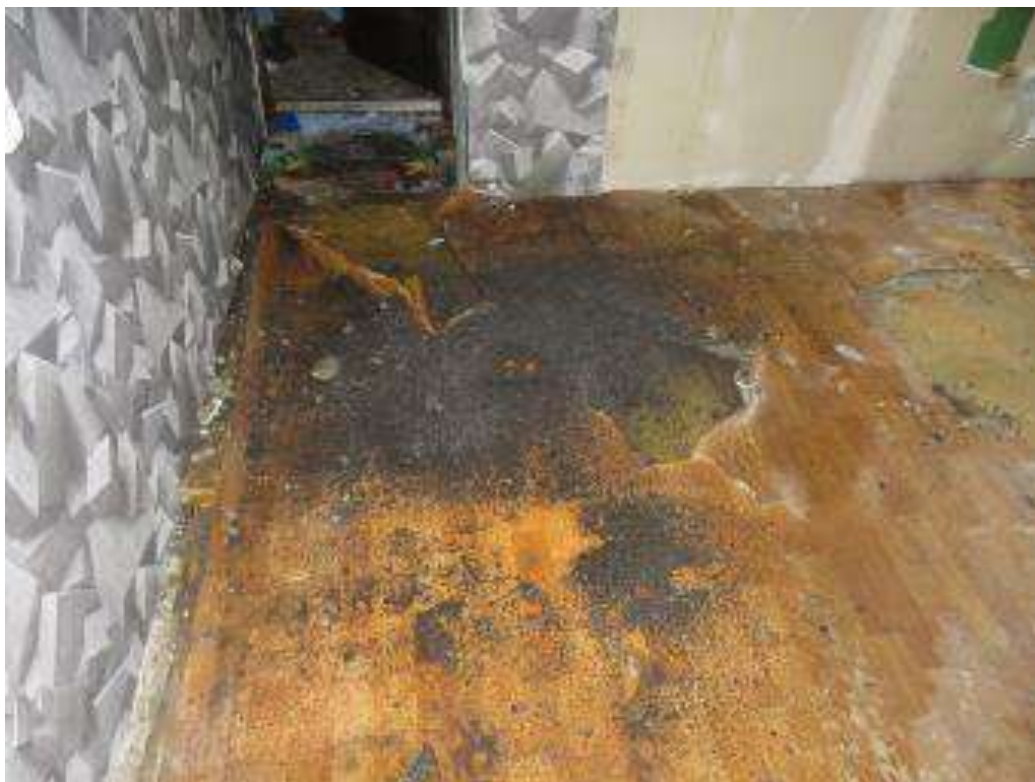
- 6. Dzīvoklī esošās grīdas ar vairākiem segumiem, sen nekrāsotas, ar vairākiem „ielāpiem,” pelējums:**

**Netiek ievērotas LVS 412:2005 "Mājoklis. Dzīvojamo māju labiekārtojuma nolietojuma un atbilstības apdzīvošanai noteikšana" prasības.**

**Dzīvoklī esošā koka grīda ar seguma „ielāpiem,” grīdas segums jāmaina.**
