## Būves periodiskās tehniskās apsekošanas atzinums

Kazarmas ēka, 46010044421001, 46015044440, Bērzes iela 21, Dobeles, LV-3701

Atzinums izsniegts 2024. gada 10. decembrī

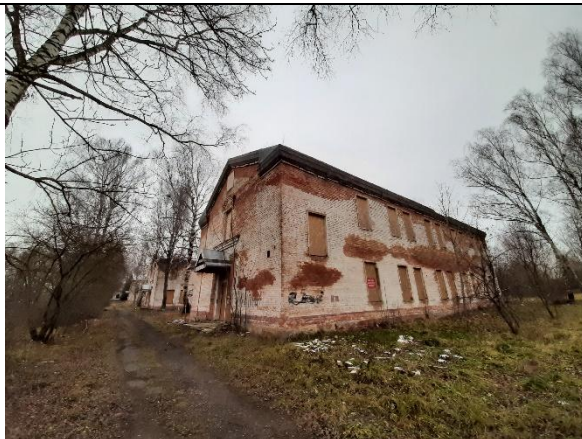
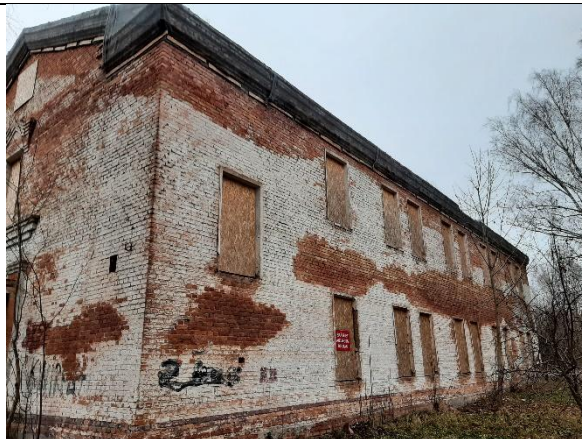
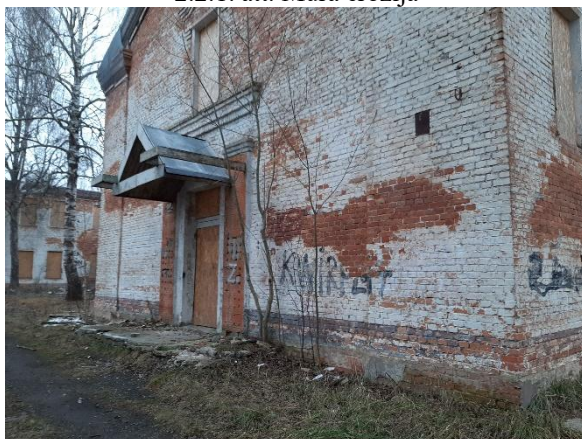
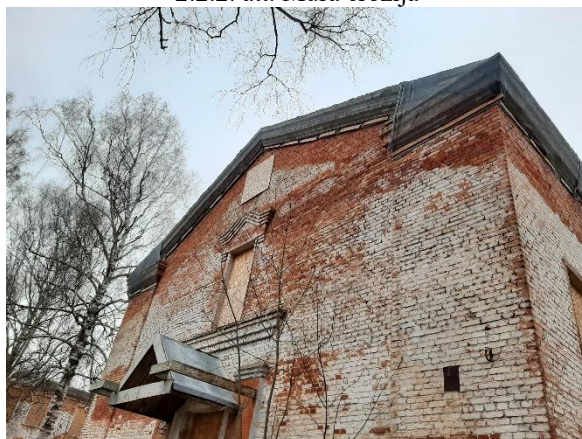
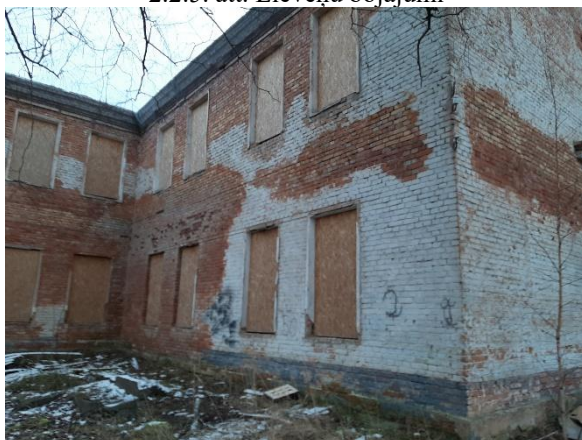
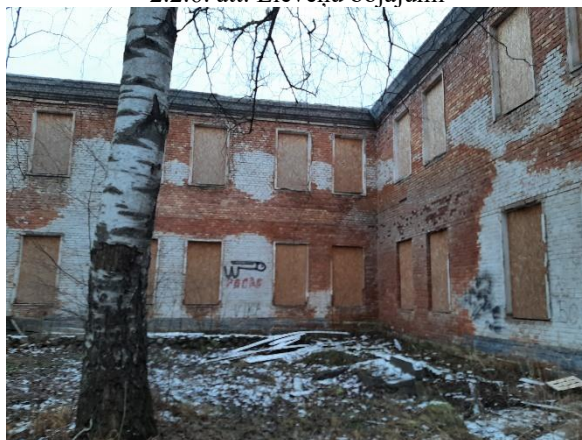
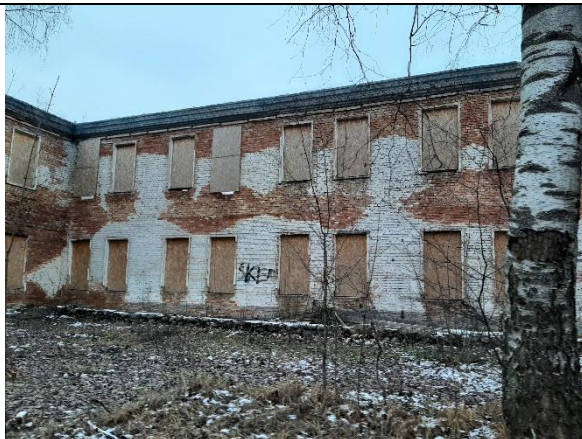
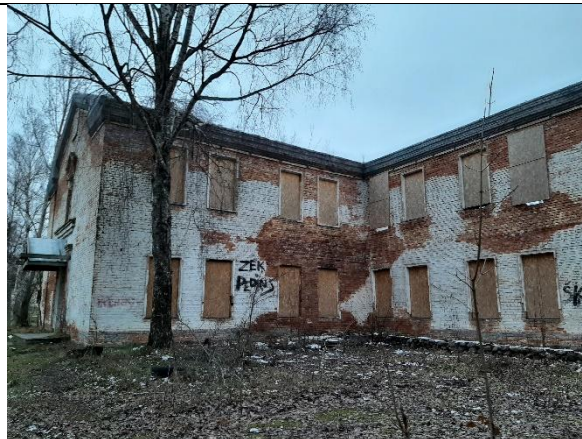
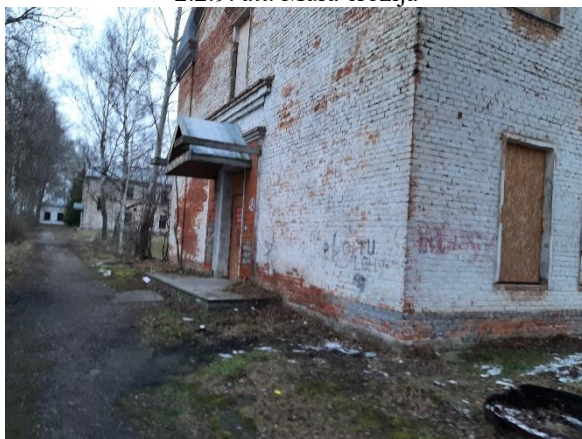
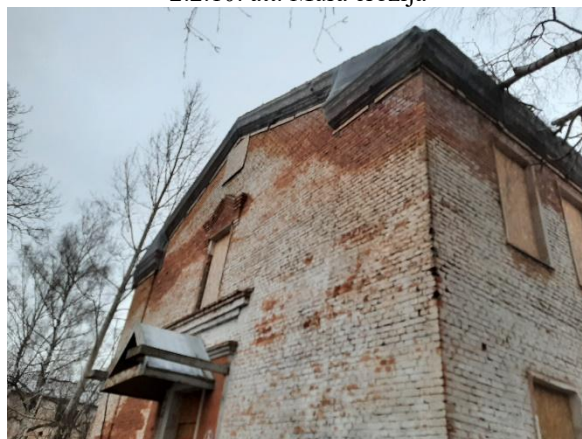
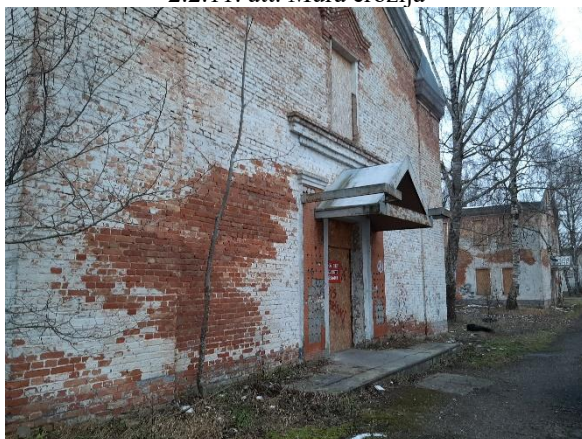
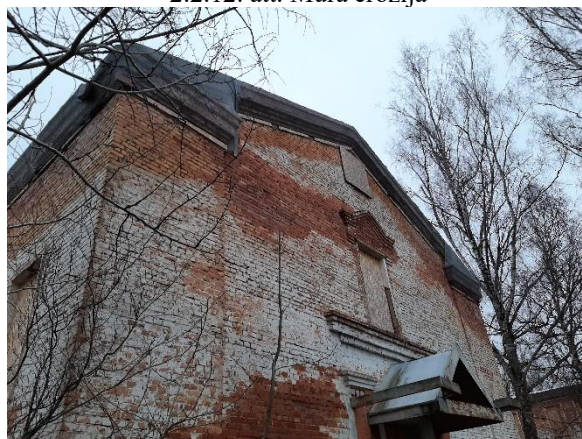
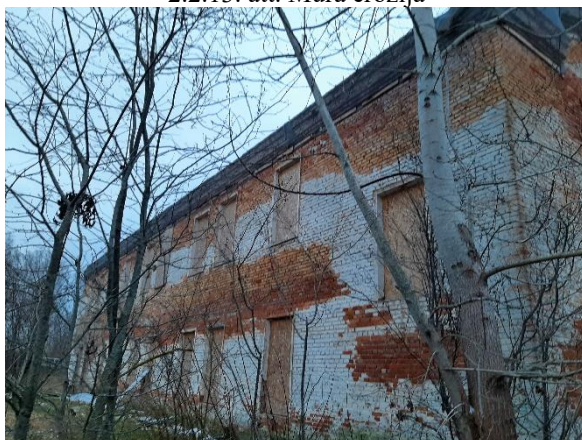
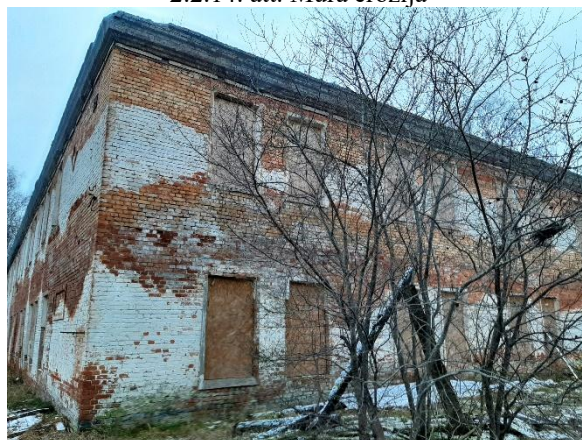
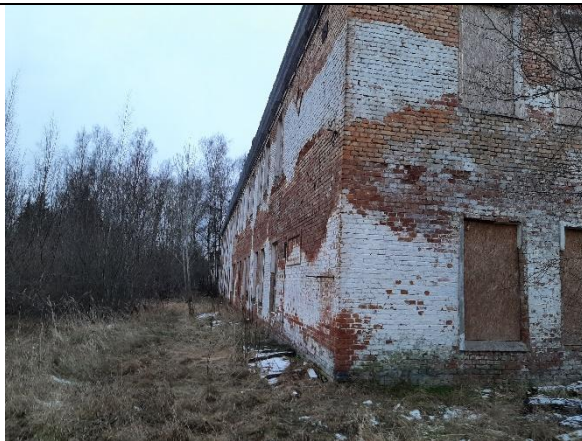
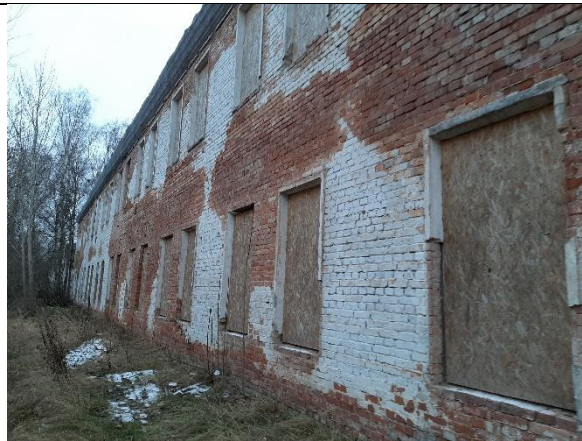
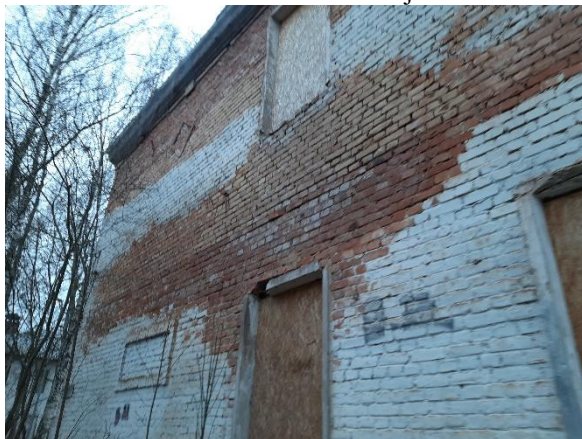
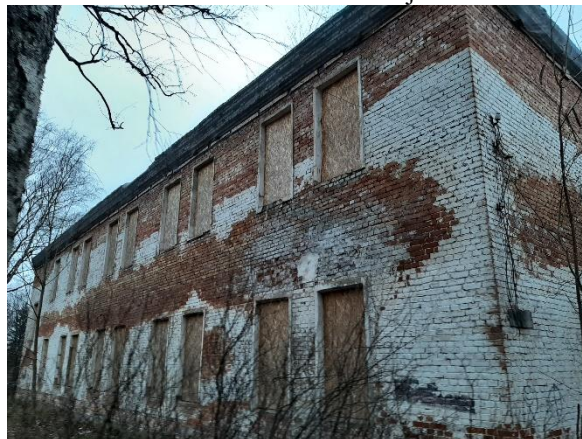
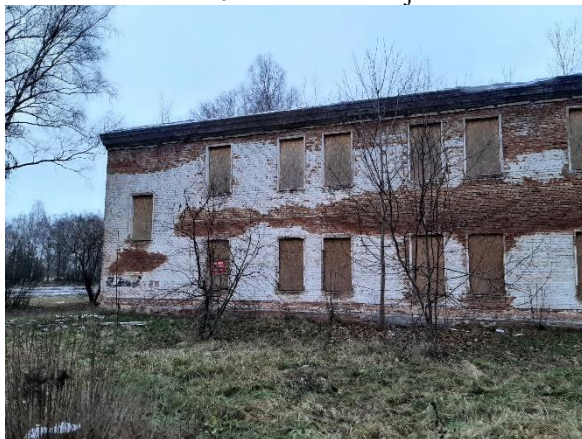
| Apsekošanas objekta vai apsekošanas priekšmeta nosaukums | |
|---|--|
| Nesošās sienas izbūvētas no māla ķieģeļu mūra.<br>Apsekošanas laikā konstatēts, ka visā būves perimetrā mitruma un sala ietekmē ir attīstījusies mūra erozija. Mūra konstrukcijas ar mitruma piesātinājumu. Visā ēkas perimetrā dzegu mezglos uzstādīts aizsargtīkls, lai nepieļautu nestabilo mūra fragmentu atdalīšanos publiskajā telpā.<br>Ieejas kāpnes un lieveņi bojāti un nav piemēroti tālākai ekspluatācijai. | |

2.2.1. att. Mūra erozija

- Jumta konstrukcijas iegruvušas;
- Starpstāvu pārsegumi daļēji iegruvuši;
- Mūra konstrukcijas ar mitruma piesātinājumu un attīstījusies mūra erozija. Veikta nestabilo zonu apvilkšana ar aizsargsietu

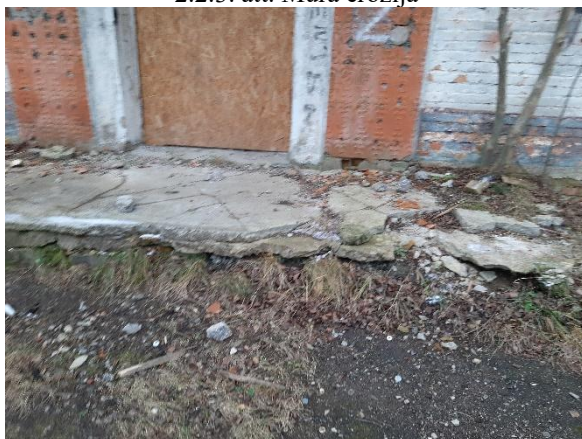
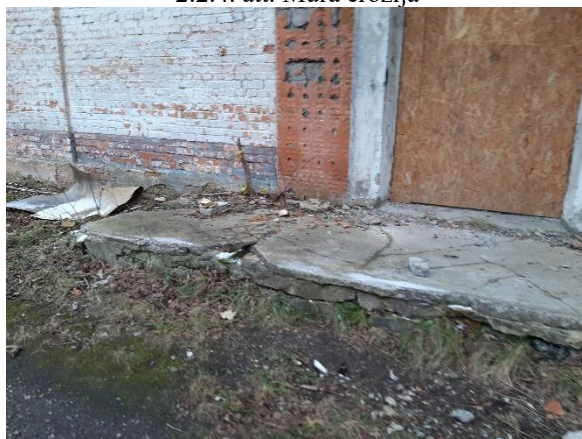
2.2.5. att. Lieveņu bojājumi

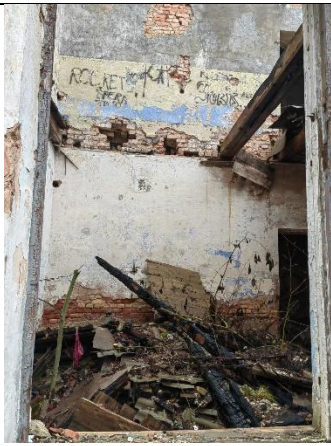
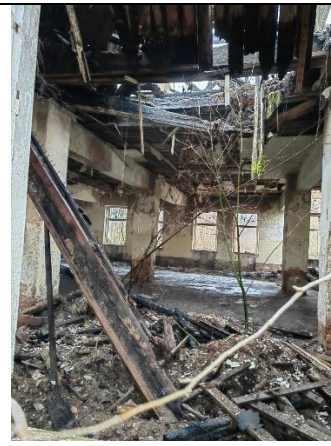
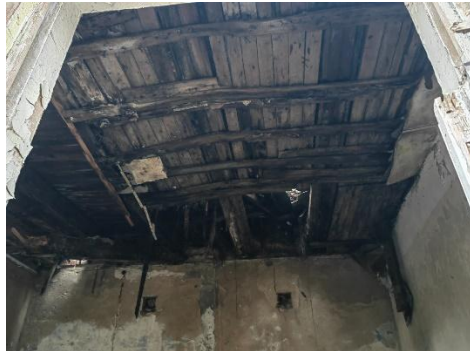
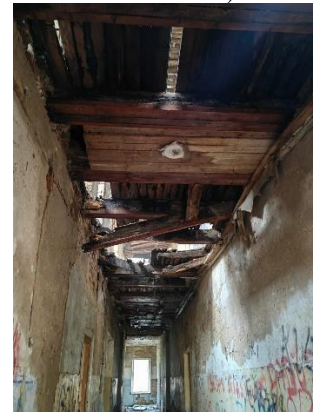
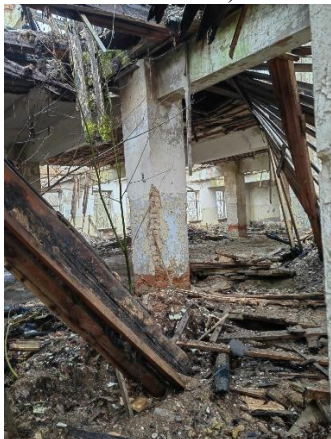
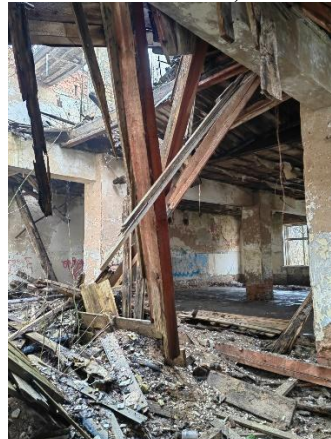
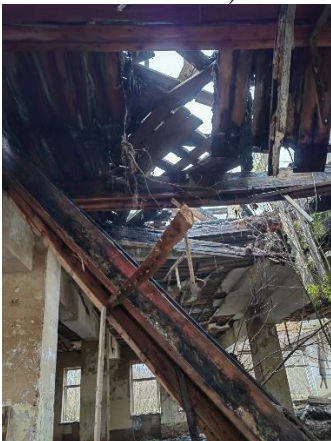
Starpstāvu pārsegumi veidoti no koka konstrukcijām. Uz apsekošanas brīdi visas ēkas ārējās ailes ir aizdarinātas ar OSB plātnēm un nav nodrošināta piekļuve ēkas iekšējām. Apsekošanas laikā no ēkas pārvaldnieka saņemtas fotofiksācijas no 2023.gada 18.janvāra, kurās redzams, ka starpstāvu pārsegumi ir daļēji iegruvuši. Starpstāvu pārsegumi sabrukuši/avārijas stāvoklī.

2.4.1. att. Iegruvis starpstāvu pārsegums (foto no 18.01.2023.)

- Jumta konstrukcijas iegruvušas;
- Starpstāvu pārsegumi daļēji iegruvuši.

4.1.2. Izstrādāt būvniecības ieceres dokumentāciju pilnai ēkas atjaunošanai vai demontāžai.

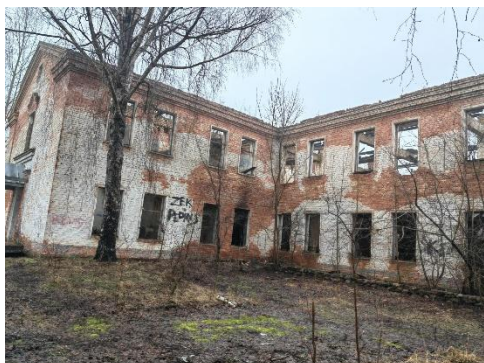
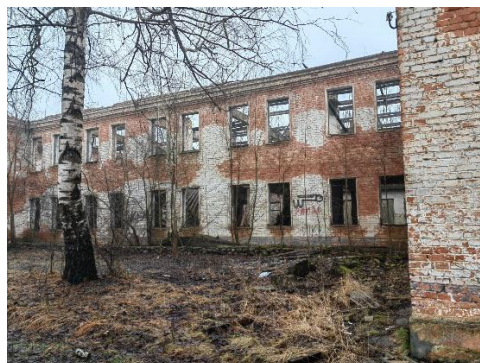
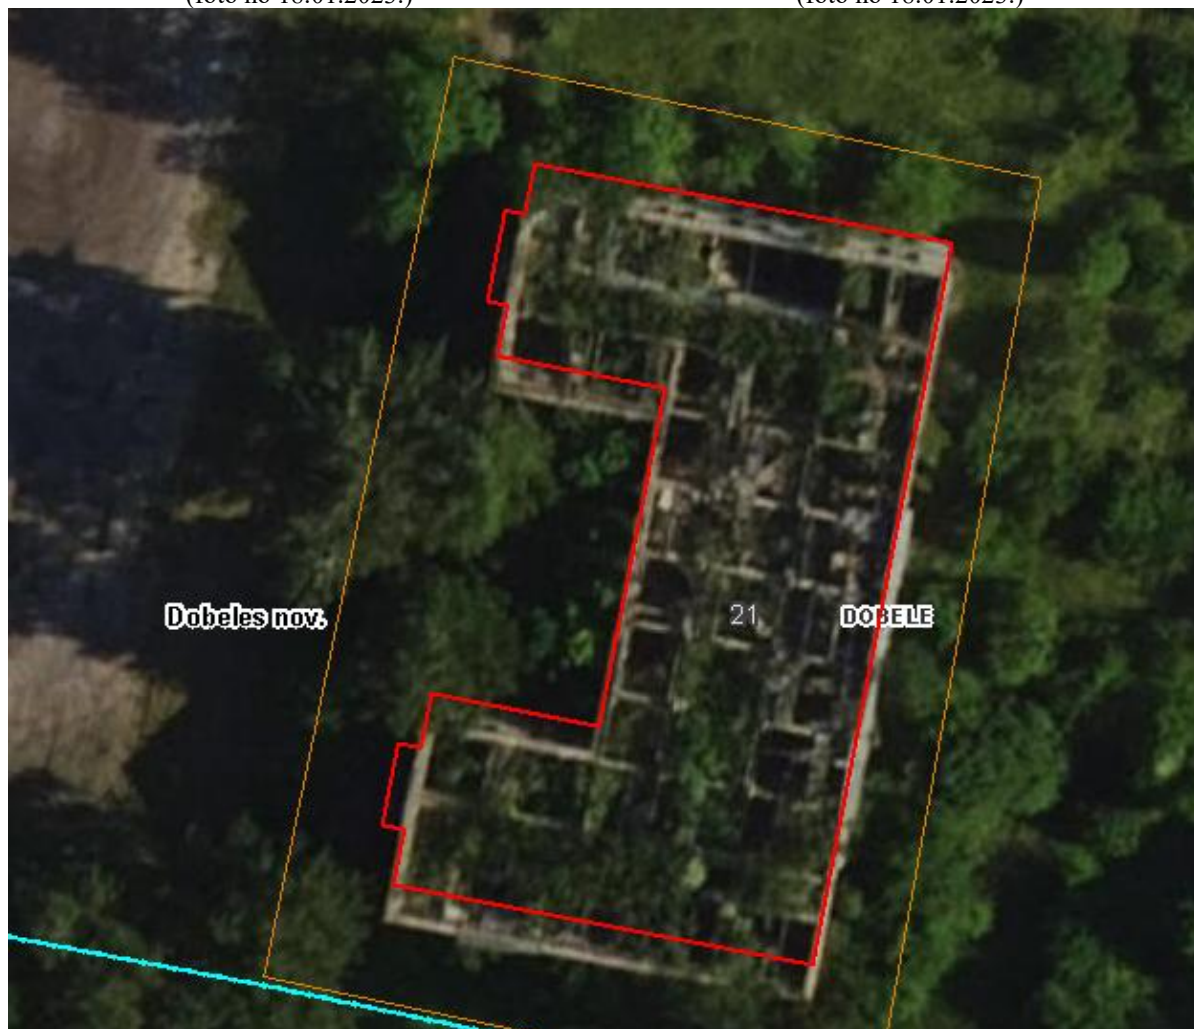
Jumta nesošās konstrukcijas vēsturiski veidotas no koka konstrukcijām. Uz apsekošanas brīdi visas ēkas ārējās ailes ir aizdarinātas ar OSB plātnēm un nav nodrošināta piekļuve ēkas iekšējām. Apsekošanas laikā no ēkas pārvaldnieka saņemtas fotofiksācijas no 2023.gada 18.janvāra, kurās redzams, ka visas jumta nesošās konstrukcijas ir iegruvušas.

2.5.1. att. Iegruvušas jumta nesošās konstrukcijas  
(foto no 18.01.2023.)
