Ēkas (būves) tehniskās apsekošanas atzinums

Administratīvā ēka, Smilšu iela 7, Rīga, LV-1050, kadastra Nr.0100 006 0003 001
(būves nosaukums, adrese, būves kadastra apzīmējums un zemes vienības kadastra apzīmējums)

Atzinums izsniegts 2019. gada 18.aprīlī

SIA "JaunRīga ECO", Reģ Nr. 40103680902, Dunties iela 28 - 3, Rīga, LV-1005,
Būvkomersanta reģ.Nr. 11096-R; Rolands Lipšāns, sert.Nr. 4-02839; 20-7804
(apsekojuma veicējs - fiziskās personas vārds, uzvārds, sert. Nr. vai juridiskās personas nosaukums, reģ. Nr.)

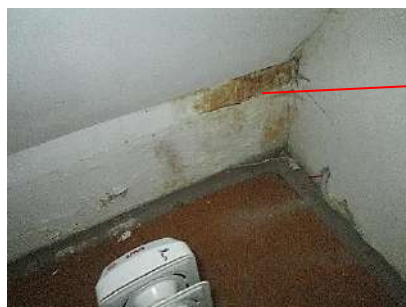
43.1.att. Mitruma pazīmes.

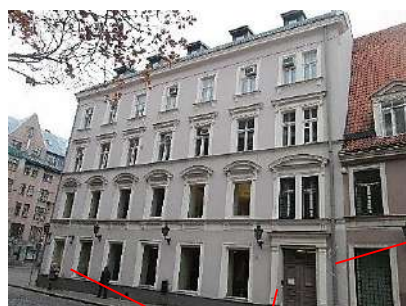
51.att. Mitruma pazīmes.

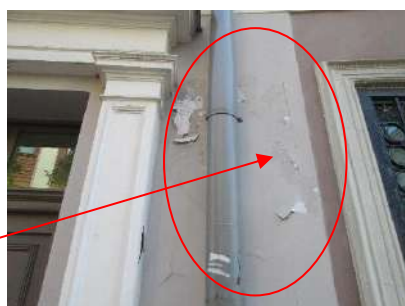
52.att. Apdares bojājumi dzegas mezglā.

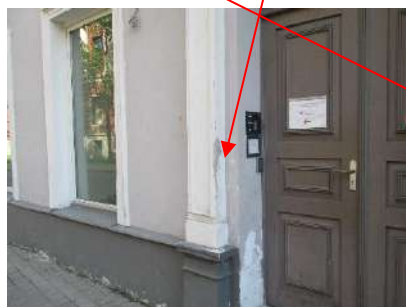
53.att. Apdares krāsojuma atslāņošanās.

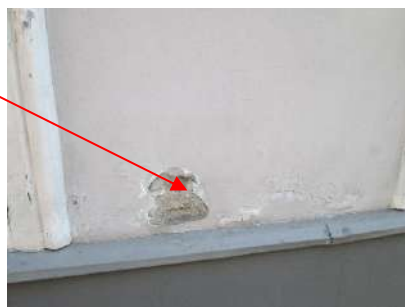
54.att. Apdares atdrupumi dzegas mezglā.

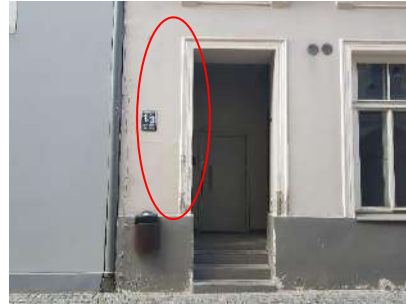
Nesošās ārsienas Meistaru ielas fasādes plaknēs (55.-63.att.) līdzīgi kā no Smilšu ielas nekādi nestspējas samazinoši defekti nav novēroti, tomēr ārējo apstākļu, gaisa temperatūru svārstību, saules sakaršanas un sala apstākļos ir novērojamas sīkplaisas apmetuma slānī, krāsojuma atdalīšanās. Bojātās vietas fasādes plaknēs ieteicams atjaunot atbilstoši izvēlētajam materiāla ražotāja tehnoloģijām. Kā arī veikt bojāto skārda elementu atjaunošanu dzegas un jumta mezglos un hermetizēt savienojumu un pieslēgumu vietas.

56.att. Apdares atdrupumi.

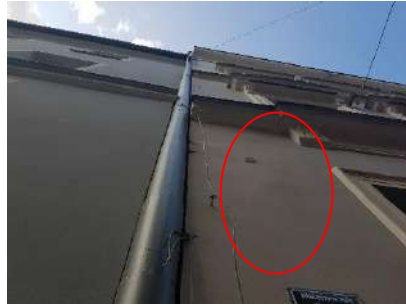
57.att. Krāsojuma atdrupumi.

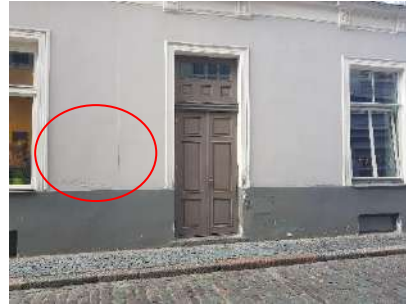
58.att. Apdares un krāsojuma atslāņošanās.

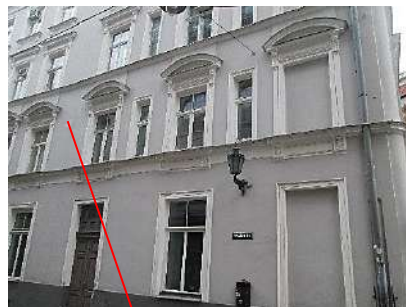
59.att. Apdares krāsojuma atslāņošanās.

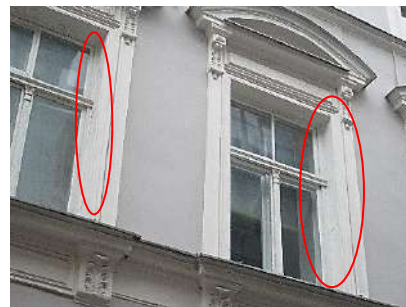
60.att. Apdares atdrupumi.

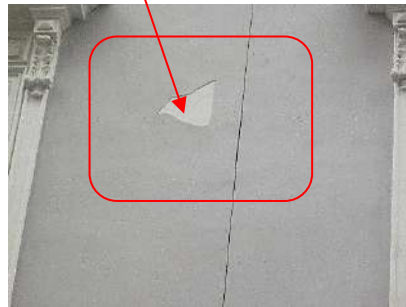
61.att. Apdares krāsojuma atslāņošanās.

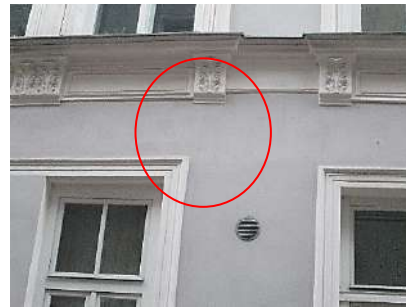
62.att. Apdares atdrupumi.

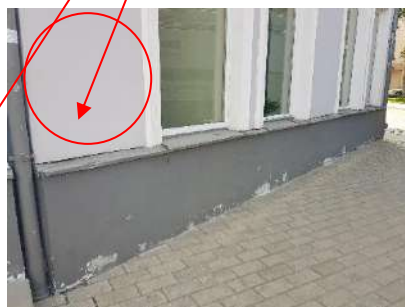
66.att. Sīkplaisas apdares kārtā.

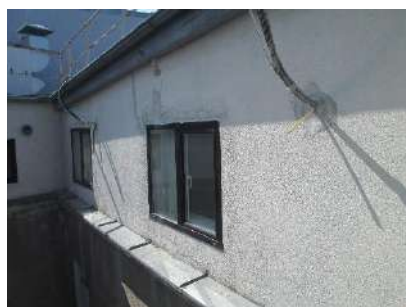
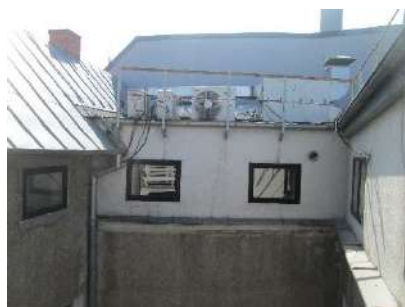
Ēkas nesošās ār sienas pagalma daļā kopumā bez nestspēju samazinošiem bojājumiem. Apsekojot pagalma fasādes, var secināt, ka daļai ēkas (69.; 70.att.) ir paaugstinātas ār sienas, nemainot jumta kores augstumu. Ār sienas veidotas no ķieģeļu mūra konstrukcijas un apmetumu. Apmetumā novērojamas haotiska rakstura sīkplaisas, lielāki bojājumi novērojami parapetu un izvadu mūra konstrukcijās. Kopējais stāvoklis apmierinošs.

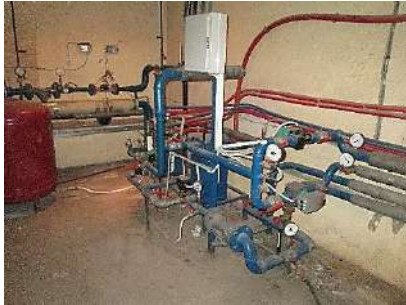
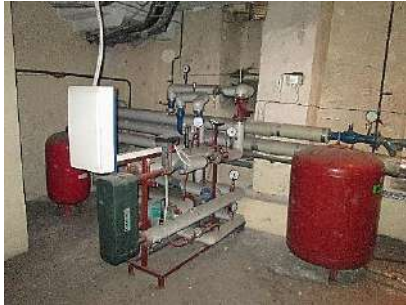
<p>katlumājas iekārta, aptuvenā maksimālā jauda</p>	<p>korozijas pazīmes savienojumu un ventiļu vietās, nepilnīga izolācijas iestrāde. Siltummezglam veikta modernizācija, un ir apmierinošā stāvoklī, nepieciešams atjaunot lokālus korodējušos elementus un izolēt apsastes cauruļvadus. Kopējais stāvoklis apmierinošs.</p> <div style="display: flex; justify-content: space-around;"> <div style="text-align: center;">
