**BŪVES  
KADASTRĀLĀS UZMĒRĪŠANAS  
LIETA**

| Nosaukums | Sadzīves ēka |
| Adrese | Pļaviņu stādaudzētava, Aiviekstes pag., Aizkraukles raj. |

# BŪVES TEHNISKĀS APSEKOŠANAS ATZINUMS

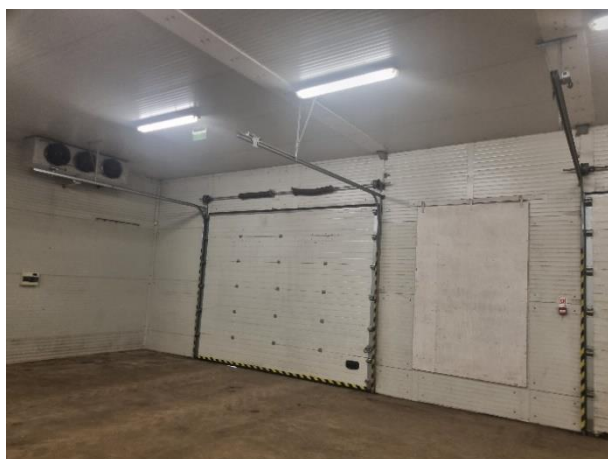
4.2.1. att. Skats uz ēkas ārsienām noliktavas daļā

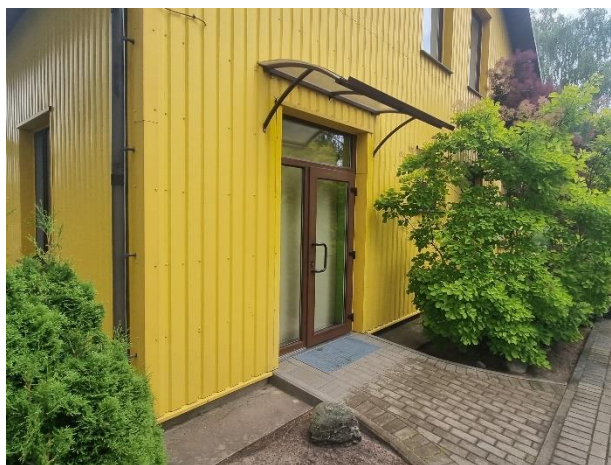
Virs ēkas ieejām ir izbūvēti polikarbonāta jumtiņi (4.9.1. att. un 4.9.2. att.), kas ir apmierinošā tehniskā stāvoklī.

4.9.1. att. Polikarbonāta jumtiņu virs ieejas durvīm

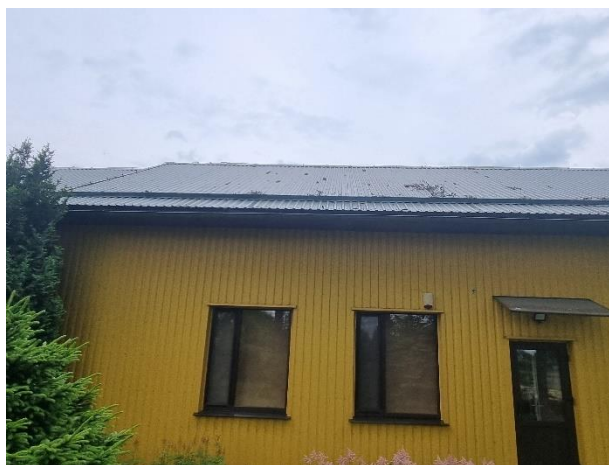
4.9.2. att. Polikarbonāta jumtiņu virs ieejas durvīm

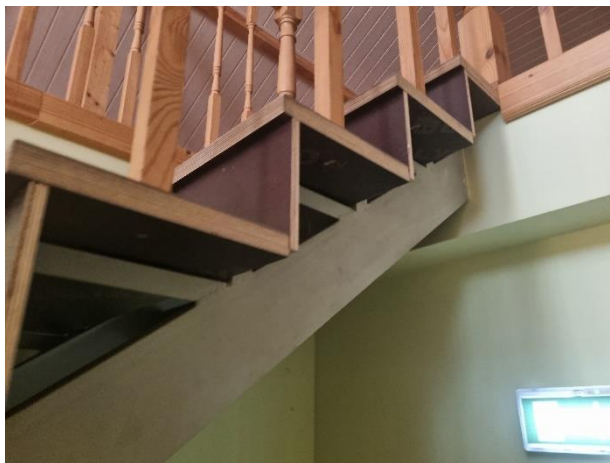
4.10.1. att. Iekšējās kāpnes

Kāpnēm rekomendējams nodrošināt marķējuma atbilstību LBN 200-21 Būvju vispārīgo prasību būvnormatīvs” prasībām:

- p. 50.5. *līmeņu maiņu pandusa vai lokālās uzbrauktuves sākumā un beigās, kā arī kāpņu pirmo un pēdējo pakāpienu marķē ar spilgtu kontrastējošu ne mazāk kā 5 cm platu svītru visā kāpņu, pandusa vai lokālās uzbrauktuves platumā vai kāpņu pirmo un pēdējo pakāpienu vai kāpņu laukumiņu marķē ar kontrastējošām krāsām.*

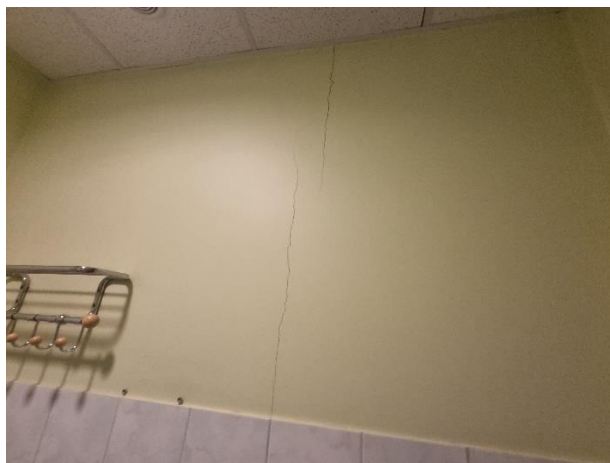
Apsekotās ēkas starpsienas galvenokārt veidotas no ģipškartona konstrukcijām. Atsevišķām starpsienām konstatētas nebūtiskas plaisas. Būtiski konstruktīvi defekti netika konstatēti un kopumā starpsienas ir apmierinošā tehniskā stāvoklī.

4.11.1. att. Plaisa starpsienā

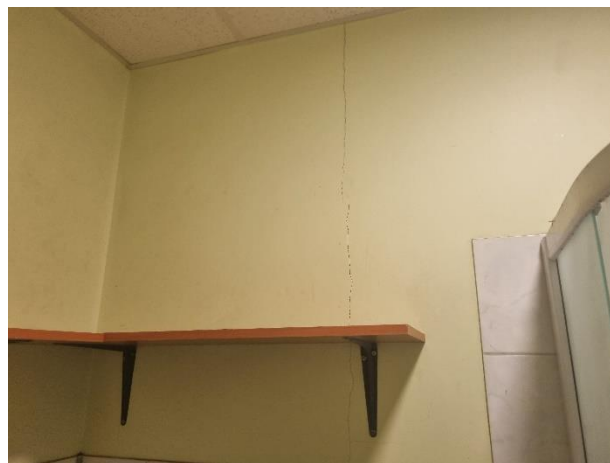
4.11.2. att. Plaisa starpsienā

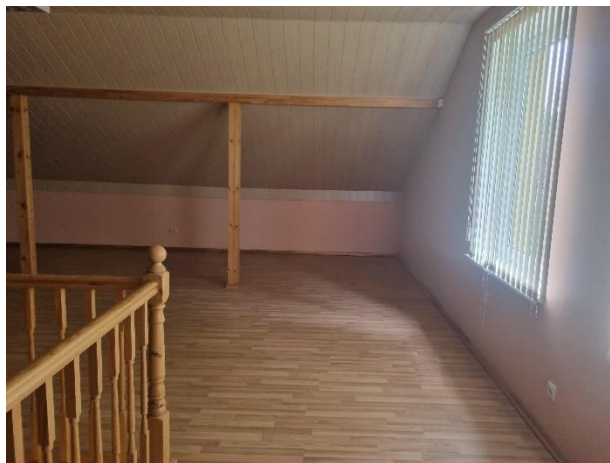
Grīdas segumam konstatēti ekspluatācijas laikā radušies bojājumi vai nolietojums, taču kopumā grīdas segumu tehniskais stāvoklis ir apmierinošs un atbilstošs paredzētajam telpu lietošanas veidam.

4.12.1. att. Lamināta grīdas segums

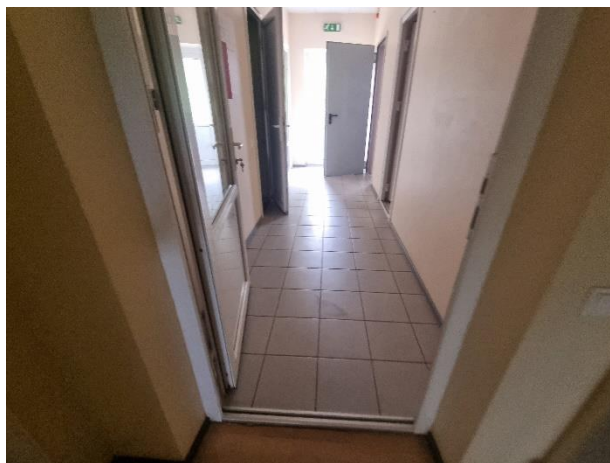
4.12.1. att. Flīžu grīdas segums gaitenī

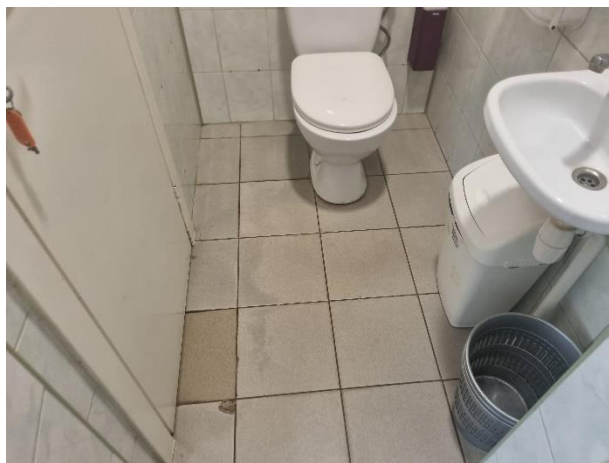
4.12.2. att. Flīžu grīdas segums tualetes telpā

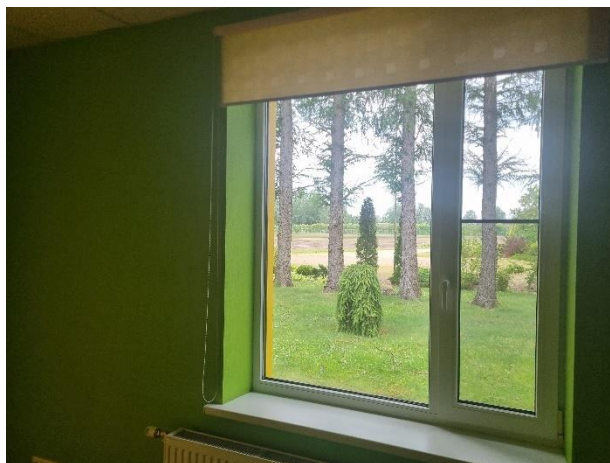
4.13.1. att. Stikla pakešu logs ar PVC rāmi

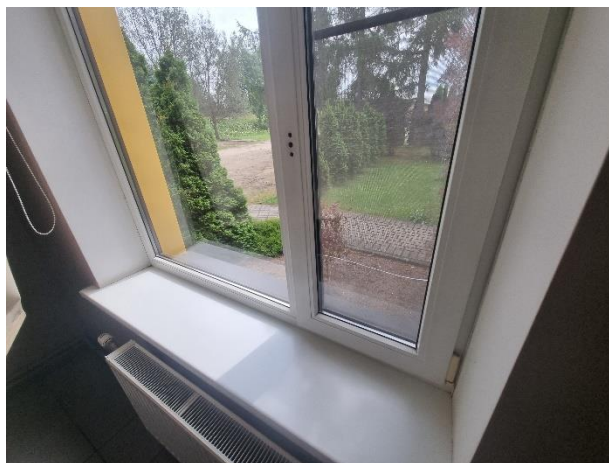
4.13.2. att. Logam demontēts rokturis

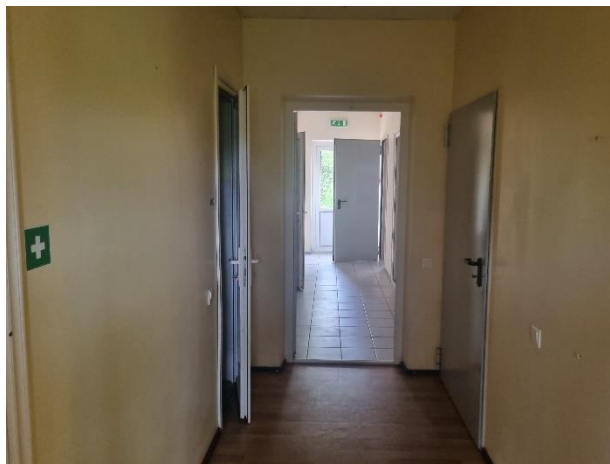
Iekšējās durvis no PVC vai metāla (4.13.3. att.). Ārējās ieejas durvis PVC profiliem ar stikla pakešu aizpildījumu. Kopumā gan iekšējās, gan ārējās durvis ir apmierinošā tehniskā stāvoklī.

4.13.3. att. Skats uz iekšējām durvīm

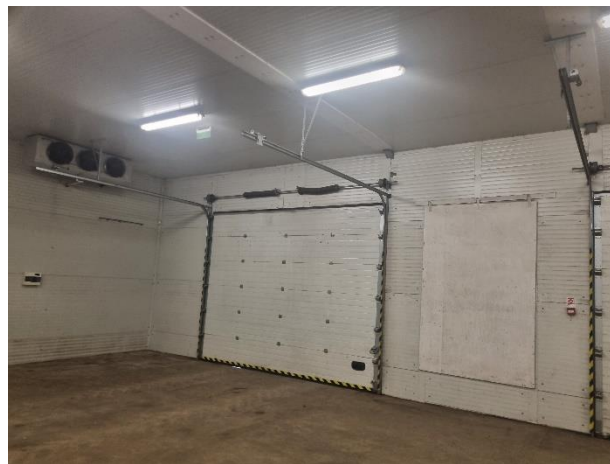
Stādu noliktavā ir uzstādīti siltināti paceļamie vārti, kas ir apmierinošā tehniskā stāvoklī (4.13.4. att.).

4.13.4. att. Paceļamie vārti stādu noliktavā

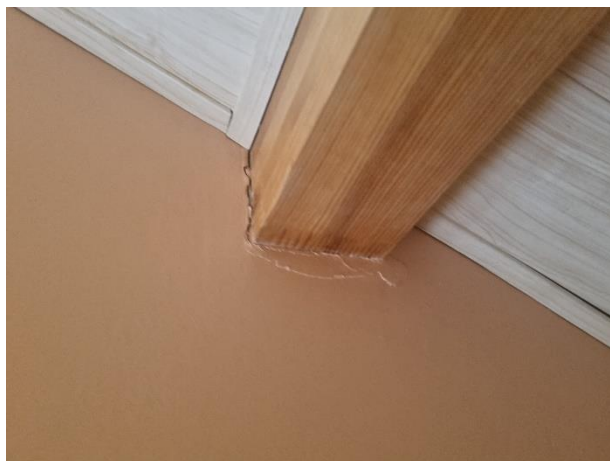
Lokālās vietās sienu apdarē ir izveidojušās nebūtiskas plaisas. Kopumā ēkas iekšējā apdare ir apmierinošā tehniskā stāvoklī, izņemot ūdens filtru telpu, kur mitruma iedarbības un nepietiekamas ventilācijas dēļ uz sienām ir izveidojies pelējums (4.18.2. att.).

4.18.1. att. Plaisas sienas apdarē savienojuma vietā ar ēkas jumta konstrukcijām

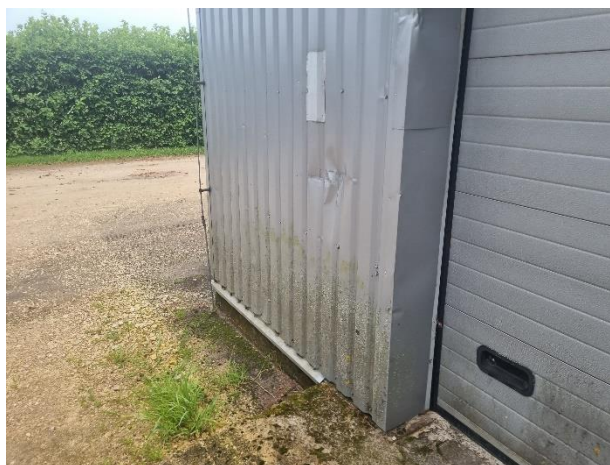
Apsekotās ēkas ārējo fasādi veido profilētu skārda lokšņu apšuvums. Stādu glabātavas daļā daudzviet skārda apšuvumam mehāniskas iedarbības rezultātā izveidojušās deformācijas.

4.19.1. att. Mitruma iedarbības rezultātā radušies apdares bojājumi

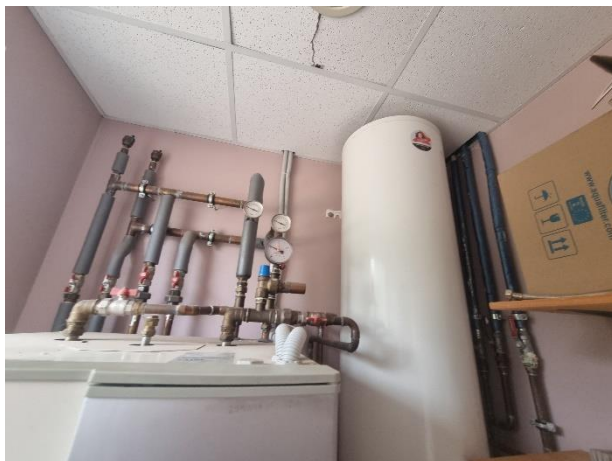
Karstā ūdens uzsildīšana iespējama gan ar elektriskā ūdens sildītāja palīdzību (5.2.1. att.). Ūdens sildītājs spēj darboties gan no apkures sistēmas, gan arī iekšā iebūvētā elektriskā sildītāja palīdzību. Karstā ūdens vada sistēma kopumā ir apmierinošā tehniskā stāvoklī, sistēmas nehermētiskuma pazīmes netika konstatētas.

5.2.1. att. Karstā ūdens sagatavošanai uzstādīts ūdens sildītājs

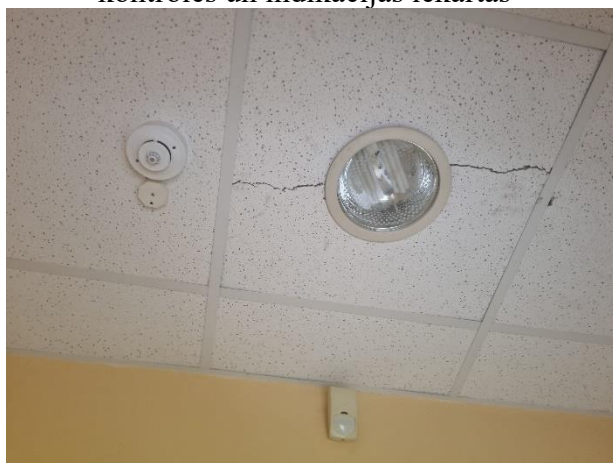
Telpās ir uzstādīti automātiskās ugunsgrēka atklāšanas un trauksmes signalizācijas sistēmas dūmu detektori (5.3.7. att.), virsgriestu dūmu detektoru indikācijas, ir uzstādītas ugunsgrēka trauksmes signalizācijas iedarbināšanas pogas (5.3.8. att.), kā arī uzstādītas ugunsgrēka trauksmes signalizācijas sistēmas sirēnas.

5.3.7. att. Automātiskās ugunsgrēka atklāšanas un trauksmes signalizācijas sistēmas dūmu detektors un virsgriestu dūmu detektora indikators

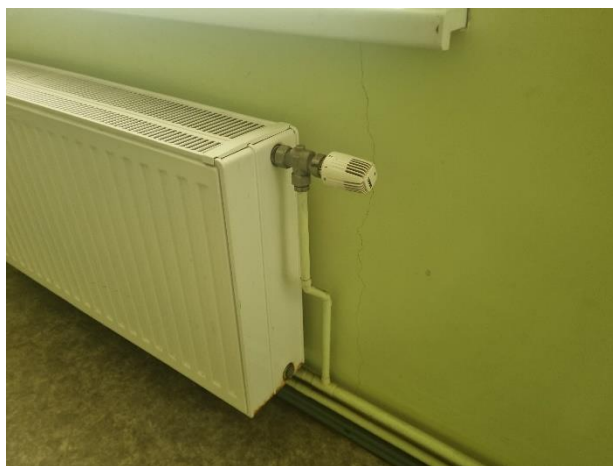
5.5.1 att. Apkures sistēmas tērauda konvektori

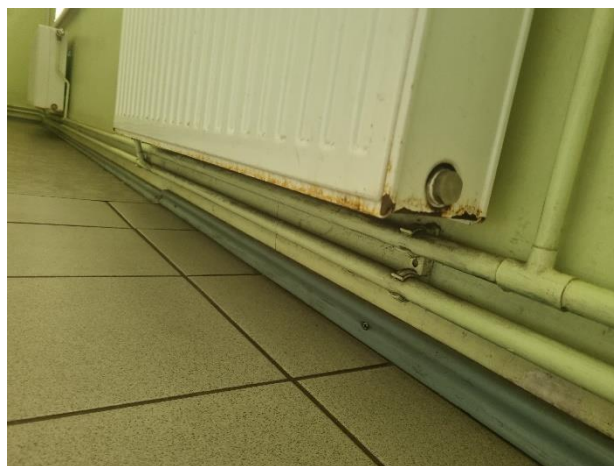
Telpās apkure tiek nodrošināta ar tērauda konvektoru palīdzību. Apsildes ķermeņi ir aprīkoti ar termoregulācijas vārstiem. Atsevišķiem konvektoriem konstatētas korozijas bojājumi. Rekomendējams plānveidā paredzēt to nomaiņu.

5.5.2. att. Apkures sistēmas tērauda konvektora apakšējā daļā radušies korozijas bojājumi

| 5.5.1. | Atsevišķiem konvektoriem konstatētas korozijas bojājumi. | Rekomendējams plānveidā paredzēt to nomaiņu.<br><b>Rekomendējamais novēršanas termiņš - 2 gadi.</b> |

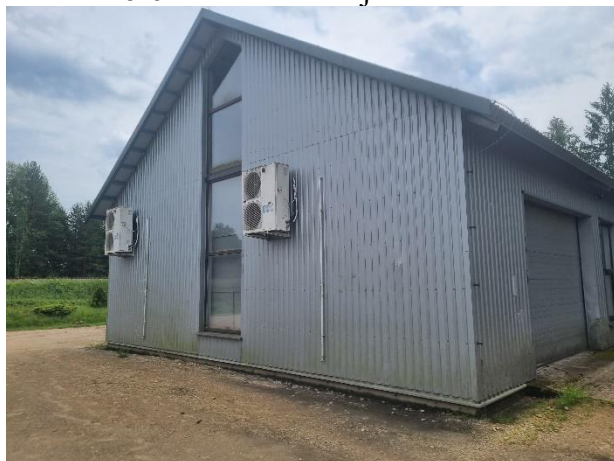
Stādu noliktavā gaisa dzesēšanai tiek izmantotas "split" tipa gaisa kondicionēšanas iekārtas. Iekārtu āra bloki izvietoti uz fasādes.

5.6.3 att. Kondicionieru ārējie bloki

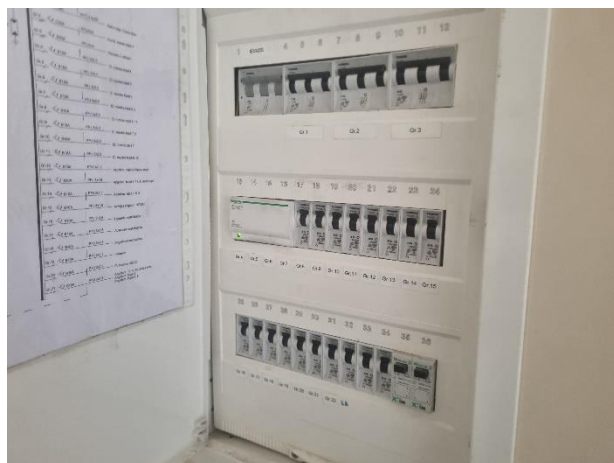
5.9.1. att. Elektrosadalne

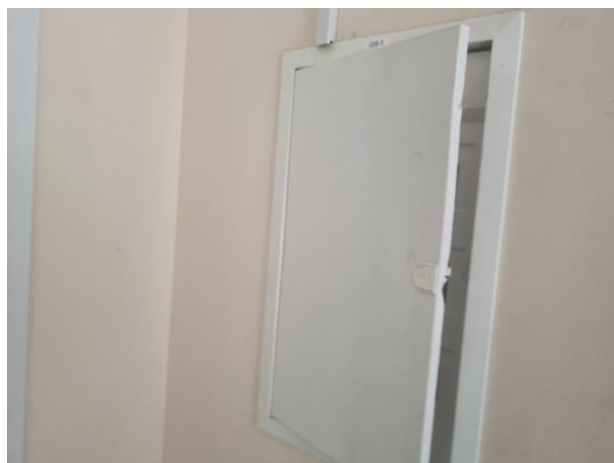
5.9.2. att. Elektrosadalnes durvis nav marķētas

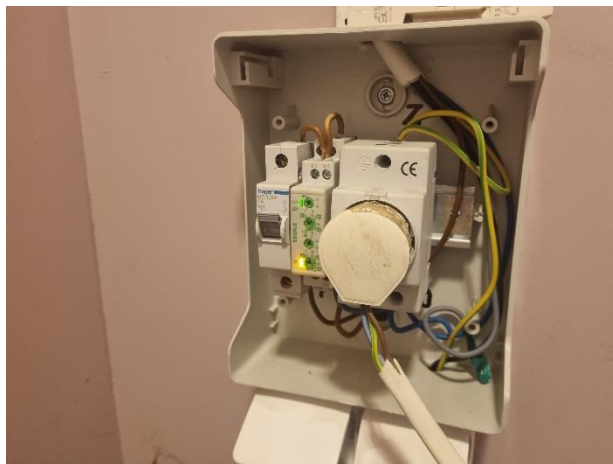
5.9.3. att. Kabeļu dzīslas kontaktdakšā bez aizsardzības

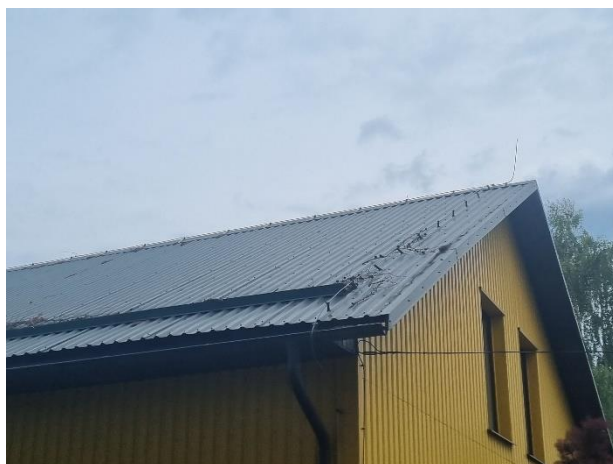
Uz ēkas jumta ir ierīkoti zibensuztvērēji. Vizuāli bojājumi netika konstatēti.

5.9.5. att. Zibensuztvērēja stieple uz jumta

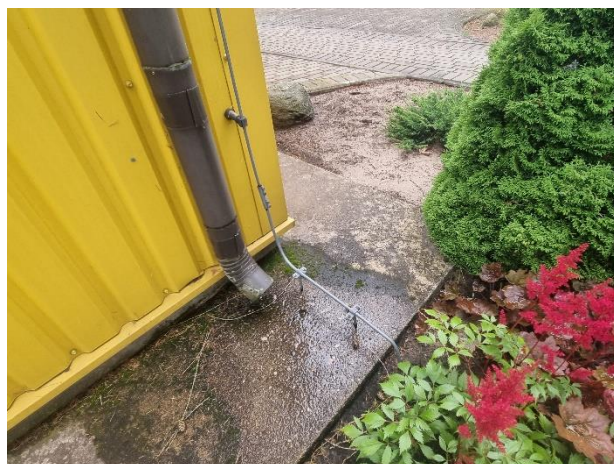
5.9.6. att. Zibensnovadītāja pievienojums pie zemējuma kontūra

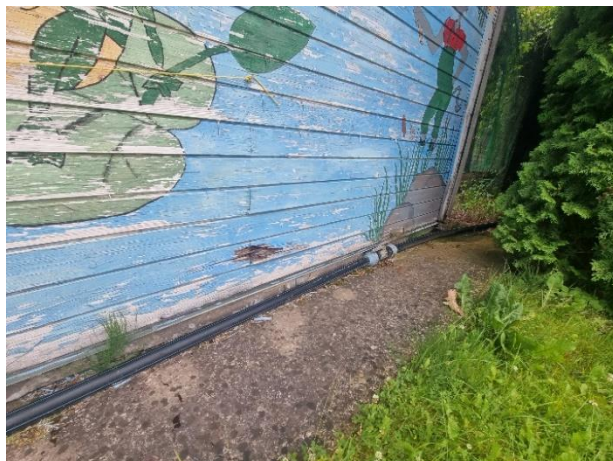
Ēkas aizsargapmales gar ēkas perimetru ir izbūvēta no betona plātnēm. Kopumā ēkas aizsargapmale ir apmierinošā tehniskā stāvoklī.

4.1.1. att. Skats uz ēkas pamatiem cokola līmenī

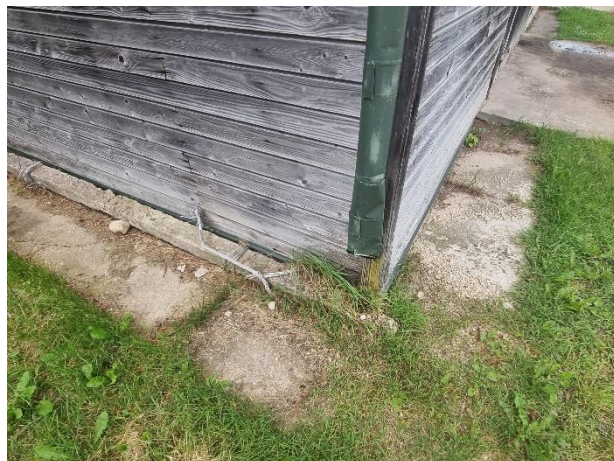
4.1.2. att. Skats uz ēkas pamatiem cokola līmenī

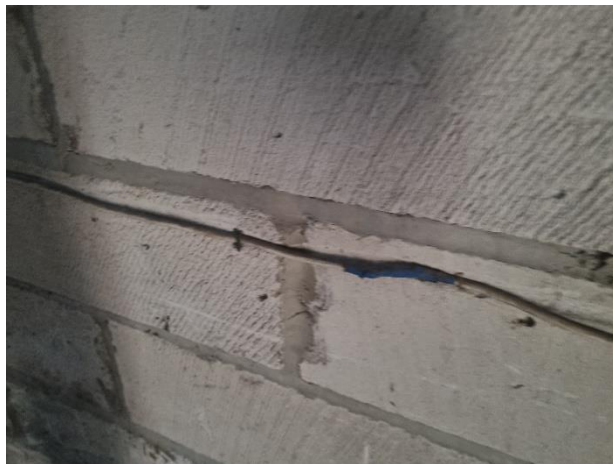
5.9.1. att. Labota kabeļa izolācija

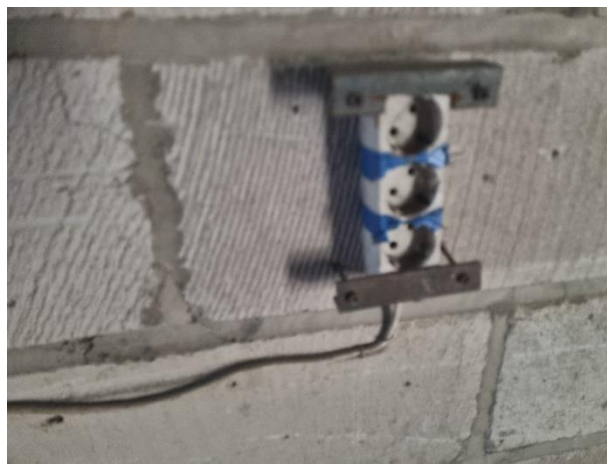
5.9.2. att. Elektroinstalācija neatbilst drošas ekspluatācijas nosacījumiem
