## Tehniskās apsekošanas atzinums TAA-LVM-01

"Jaunbriednieki", Apes pag., Smiltenes nov., LV-4337  
kadastra apz. 3625 008 0046 001

Dzīvojamā ēka, zemes kad. apz. 3625 008 0046,  
"Jaunbriednieki", Apes pag., Smiltenes nov., LV-4337  
(būves nosaukums, zemes vienības kadastra apzīmējums un adrese)

Atzinums izsniegts 2022.gada 30.jūnijā

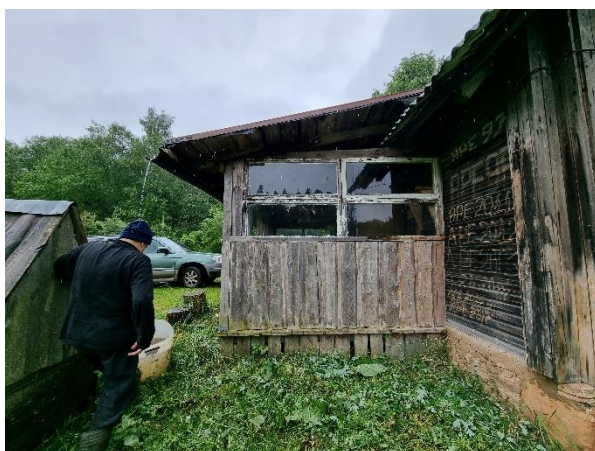
attē/s 2.2.2.

1. Nojaukta krāsns. Veiktā pārbūve neskar būves nesošās konstrukcijas un pārbūvē būtiski neietekmē ēkas kopējo noturību.
2. Izbūvēta nojume (att.2.2.2;). Nojumes jumta konstrukcijas stiprinātas pie ēkas spārēm (att.2.2.3) un jaunizbūvētā nojume rada papildus slodzi, kas negatīvi ietekmē ēkas jumta kopējo noturību.

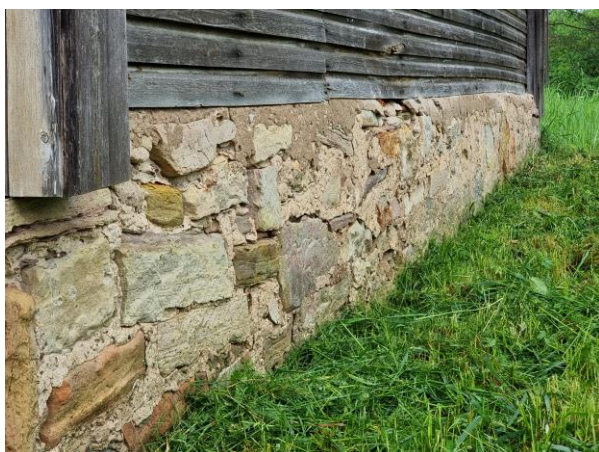
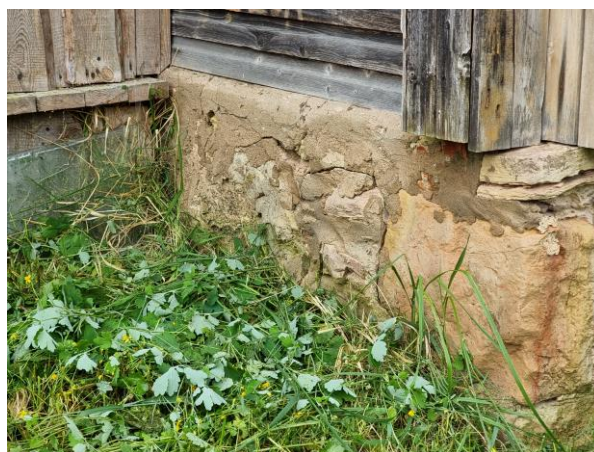
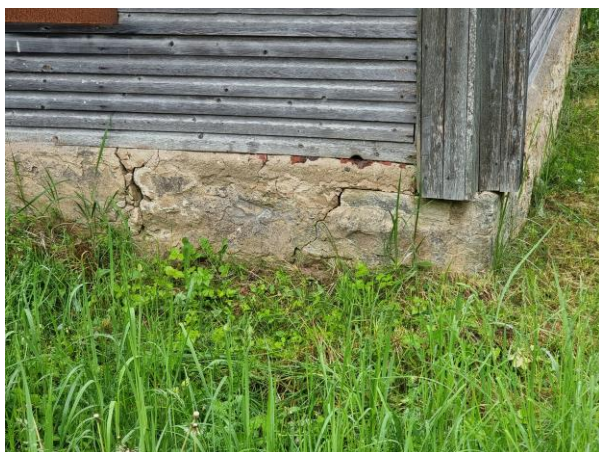
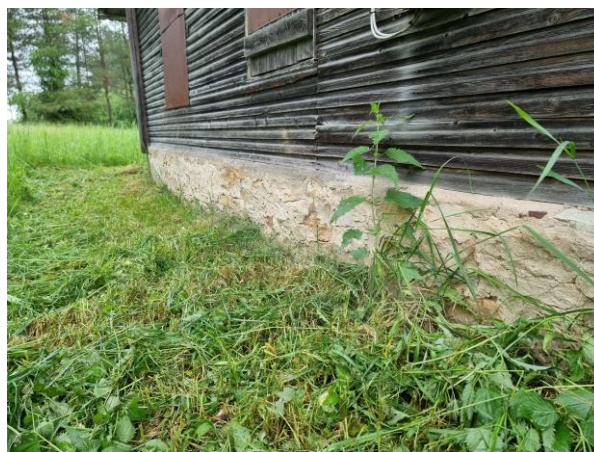
Ēkas pamatojuma (pamatnes grunšu un esošo pamatu) ģeotehniskā izpēte šajos pētījumos nav veikta. Ēkas pamatu daļa ir segta, ēkai nav pagrabs, līdz ar to pilnvērtīgi vizuāli pamatu daļu nav iespējams apsekot un vizuāli nav iespējams noskaidrot pielietotos konstruktīvos risinājumus. Izpētot ēkas konstruktīvos risinājumus un būvniecības laiku, ēkai visdrīzāk ir lentveida pamati, veidoti no laukakmens mūra, dolomīta, ķieģeļiem un betona, virs kuriem balstītas nesošās sienas. Nav konstatētas pamatnes sēšanās, plaisas vai citi nozīmīgi bojājumi. Nav konstatētas būtiskas mitruma pazīmes. Ēkas pamatu daļai izteikti konstruktīvi būves nestspēju ietekmējoši bojājumi nav novērojami. Veicot vizuālo apsekošanu, neradās šaubas par pamatu nestspēju. Pamatu un pamatnes tehniskais stāvoklis vērtējams, kā apmierinošs.

Vizuāli izskatās, ka ap 1980-90tajiem gadiem ēkai ir veikts remonts, t.sk. arī pamatu daļas remonts. Cokola daļa ir turpinājums pamatiem, tā ir no mūra un betona. Cokols un pamati nav siltināti. Cokols no ārpuses daļēji segts ar apmetumu. Cokola stāvoklis uz apsekošanas brīdi ir apmierinošs. Cokolam nav konstatēti būtiski bojājumi. Ēkai pa perimetru no ārpuses nav aizsargapmale.

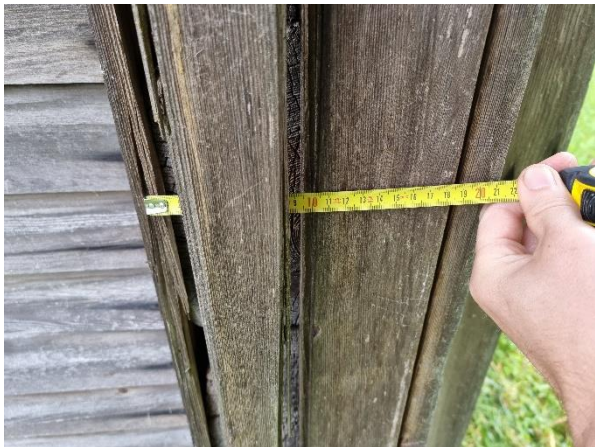
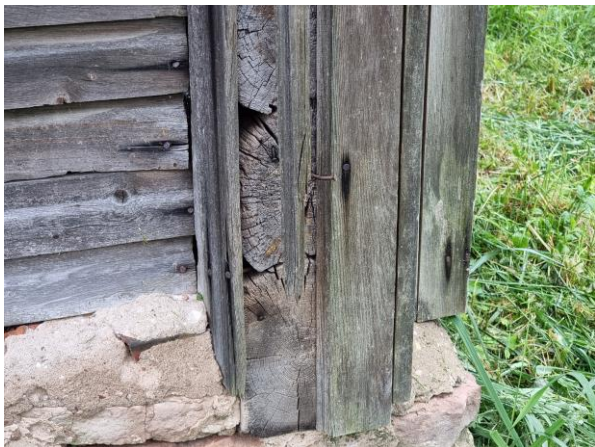
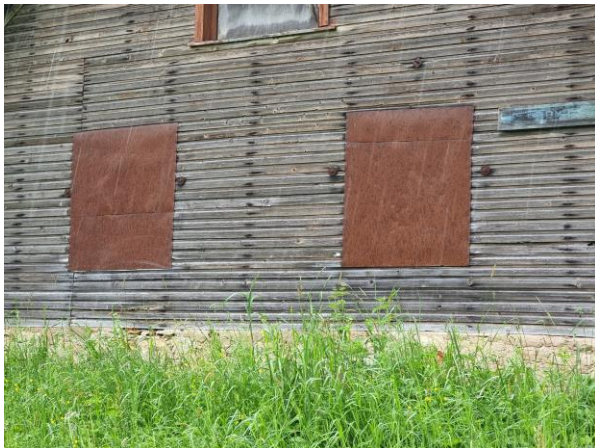
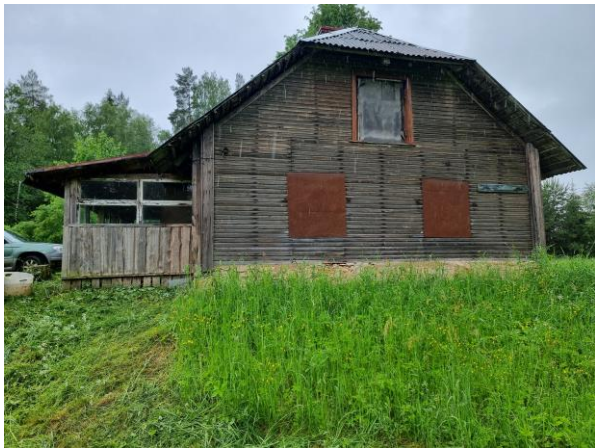
| <p>Ēkas nesošās sienas ir ārsienas un gandrīz visas iekšējās sienas. Ēka veidota kā guļbaļķu ēka. Nesošās ārsienas veidotas no koka konstrukcijām ar horizontāli balstītām koka brusām (b~160mm). No ārpuses sienas ir klātas horizontālu spundēto dēļu apšuvumu. Ārsienu biezums ~ 200mm, kas sastāv no 160mm koka brusām un apdares slāņa. Iekšējās nesošās sienas veidotas arī kā guļbaļķu sienas no koka brusām 100mm biezumā.</p> <p>No iekšpuses koka sienas ir ar koka skaliņu režģi, kas klāts ar dekoratīvo apmetumu un uz kura ir apdares slānis ar tapsējumu. Ailu pārsedzes ir no koka. Uz apsekošanas brīdi, nesošās sienas savu nestspēju nav zaudējušas un ir apmierinošā tehniskā stāvoklī. Nav konstatētas nozīmīgas plaisas, izlieces vai citi stiprību ietekmējoši bojājumi/defekti. Nesošās sienu konstrukcijas ir pilnībā segtas ar apdari un bez atsegumu veikšanas, nav iespējams precīzi sniegt informāciju par to tehnisko stāvokli. Šāda veida ēkām tipiskākā problēma parasti ir mitruma radīti bojājumi un trupe apakšējam vainagam. Apsekojot šīs vietas no ārpuses, nav konstatētas pazīmes, kas liecinātu par trapes vai citiem mitruma radītiem bojājumiem apakšējam vainagam.</p> <p>Nesošajām sienām nav konstatētas būtiskas plaisas, deformācijas vai citi bojājumi, kas norādītu par nestspējas zudumiem. Sienas ir apmierinošā tehniskā stāvoklī.</p> | | |

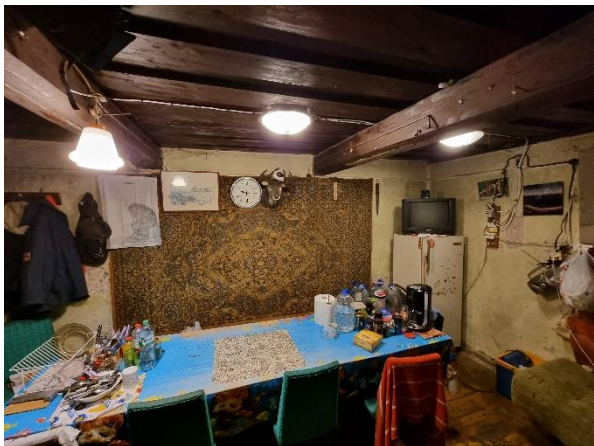
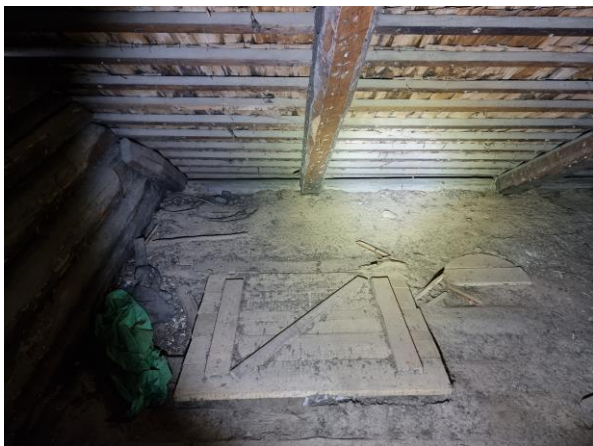
| <p>Pirmā stāva pārsegums veidots no 200x200mm šķēsgriezuma koka sijām ar 1.8m soli starp tām. Siju garums ~7,4m. Sijas balstītas perpendikulāri ēkas garenvirzienam un balstītas uz ēkas ārsienām un daļēji uz centrālo nesošo iekšējo sienu ēkas garenvirzienā. Pārsegumu papildus veido starpsiju pildījums (izdedži, skaidas) un apakšējais dēļi klājs vienā līmenī ar pārseguma sijām.</p> <p>Veicot pārsegumu vizuālu apsekošanu no apakšas, nav konstatētas ievērojamas plaisas, izlieces vai citas deformācijas. Kā arī nav konstatētas pazīmes, kas liecinātu par pārseguma bojājumiem.</p> <p>Veicot pārseguma siju apsekošanu no bēniņiem, arī nav konstatēti būtiski bojājumi. Pat ņemot vērā, ka jumta segums ir ar būtisku nolietojumu, nav hermētisks un bēniņos ieplūst mitrums.</p> <p>Pārsegumam nav konstatētas pazīmes, kas liecinātu par būtiskiem bojājumiem. Pārsegumu stāvoklis ir apmierinošs.</p> | | |

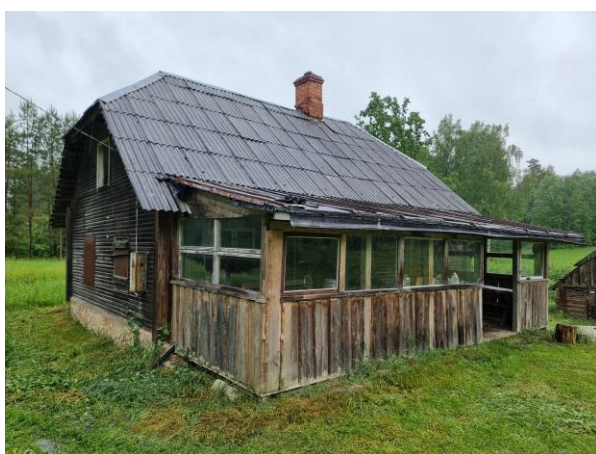
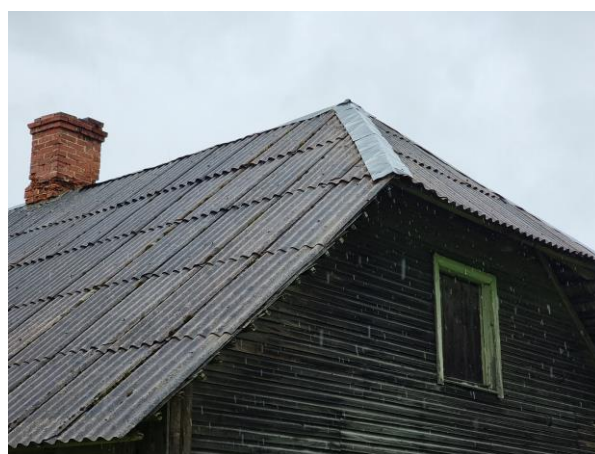
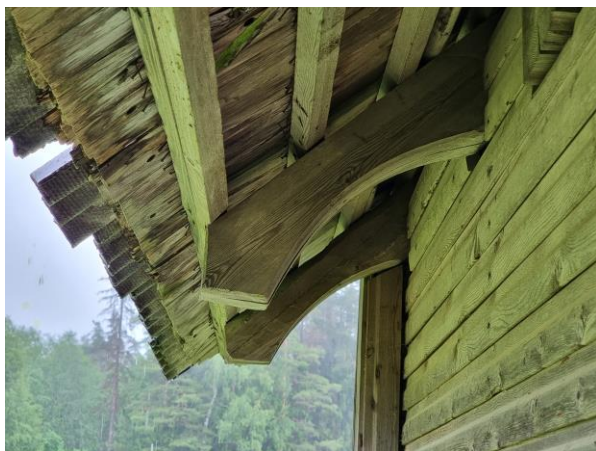
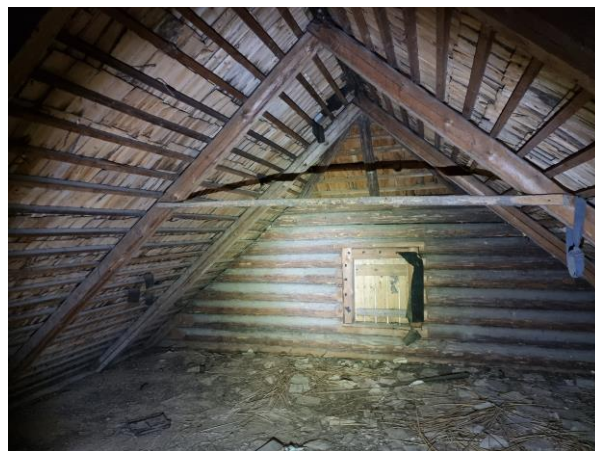
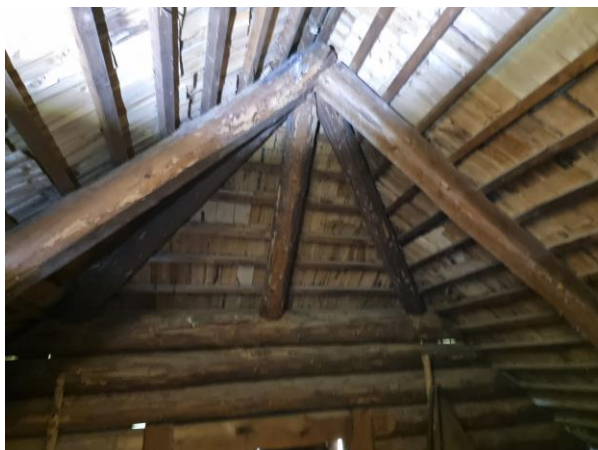
Ēkai ir divslīpu jumts ar aukstajiem bēniņiem. Jumta slīpums ~40'. Galvenie nesošie elementi –koka brusu jumta spāres ar šķērsriezumu 150x150mm un soli ~1.7m, balstītas uz augšējā vainaga un savstarpēji saistītas korē. Nav ne jumta krēsls, ne saišķi kas nodrošinātu papildus noturību, ņemot vērā ēkas nelielos izmērus tie arī nav būtiski nepieciešami. Jumta konstrukcijas vizuāli izskatās, ka nav apstrādātas ar antipirēniem un antiseptiķiem. Nesošajām koka konstrukcijām nav konstatēti būtiski bojājumi vai nepilnības, kā arī nav konstatētas pazīmes, kas par tādiem liecinātu.

Jumta segums veidots no viļņotajām azbestcementa loksnēm (šifera). Zem azbestcementa jumta ir saglabāts vēsturiskais skaidu jumts. Jumta segums visdrīzāk, ka arī ap 80tjaiem gadiem ir ieklāts no jauna. Jumta segums ar vidēju nolietojumu, gandrīz visas jumta loksnes vēl ir derīgas ekspluatācijā. Ministru kabineta noteikumos Nr.158 „Noteikumi par bīstamo ķīmisko vielu un bīstamo ķīmisko produktu lietošanas un tirdzniecības ierobežojumiem un aizliegumiem”, kuri bija spēkā līdz 2009.gada 1.jūnijam, bija iekļauta norma, ka pēc 2010.gada azbestu saturošo materiālu ekspluatācija ir aizliegta, un sākotnēji bija paredzēts, ka azbestu saturoši šifera jumti būs jānomaina.

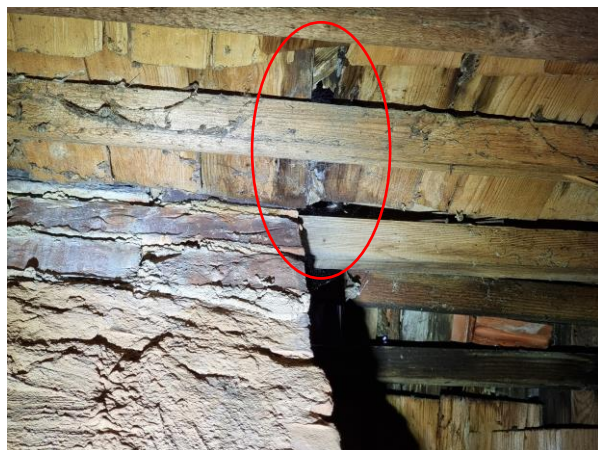
attēls 4.8.6

Taču minētais normatīvais akts vairs nav spēkā, un, ja jumts ir ekspluatācijā derīgs, tas var kalpot joprojām. ©lvportals.lv. Esošajam jumtam būtiskākā problēma saistīta ar to, ka ir nehermētiska pieslēguma vieta pie mūra dūmeņa (att.4.8.6;), caur kuru ieplūst lietus ūdeņi. Jumta segums ir bez ievērojama piesārņojuma. Jumtam nav sniega aiztures elementi, pastāv nekontrolēta sniega uzkrāšanās draudi. Ēkai nav uzstādīta lietus ūdens novadsistēma, rekomendējam to ierīkot lai pasargātu ēkas fasādi un pamatu daļu no izskalošanas. Kopumā jumta konstrukcijas un jumta segums ir apmierinošā stāvoklī.

| Nr.p.k. | Nosaukums | Aptuvenās izmaksas, EUR bez PVN |
|---|---|---|
| 2. | Jumta seguma hermetizācija pie dūmeņa | 100,00 |

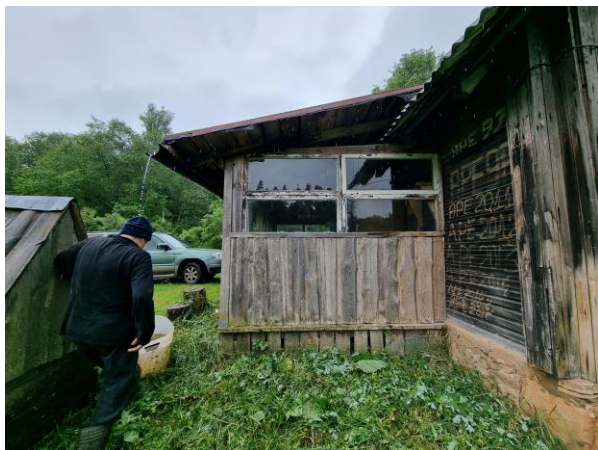
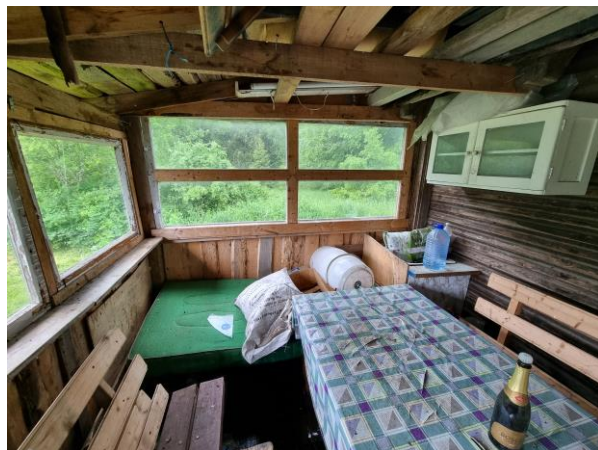
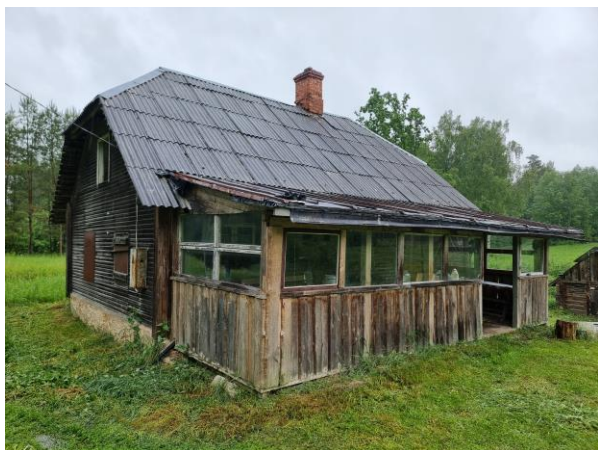
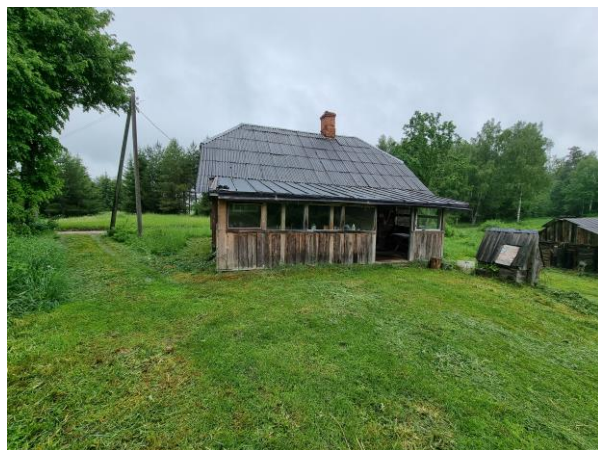
Ēkas austrumu pusē ir izbūvēta apjomīga nojume. Nojume vizuāli izskatās, ka balstīta uz grunts bez pamatu risinājuma. Grīdas segumu veido dēļu klājs. Nesošās sienas un jumta konstrukciju veido dēļu un brusu karkass, kur elementi savstarpēji savienoti ar skrūvēm un tērauda leņķiem. Virspusēji apsekojot nojumes konstrukcijas, nav konstatēti bīstami un būtiski neatbilstoši konstruktīvie risinājumi. Nav konstatēti arī būtiski bojājumi esošajā konstrukcijām.

Jumta segums veidots no azbestcementsa viļņotajām jumta loksnēm. Vairākās vietās ir konstatēti caurumi un aktīvas sūces caur jumta segumu. Sūces ir nojumes centrālajā daļā, tecēšana un ūdens tieši neietekmē nesošās konstrukcijas. Kopumā nojume ir daļēji apmierinošā stāvoklī.

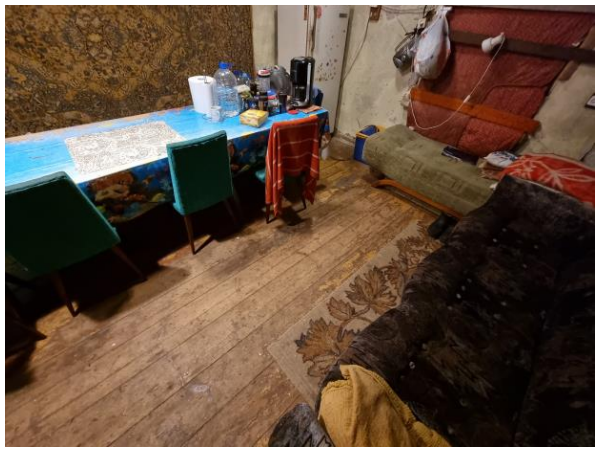
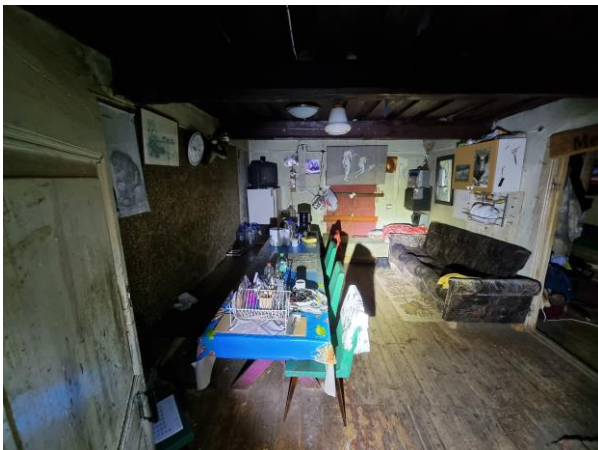
| <p>Grīdas pamatni veido betona klons vai koka lāgas ar dēļu klāju. Grīdām nav būtiskas plaisas vai iesēdumi, kas liecinātu par grīdu pamatnes bojājumiem. Grīdas dēļi ir klāti ar krāsojumu, kas uz apsekošanas brīdi izdilis. Grīdu pamatnes apmierinošā stāvoklī. Grīdas seguma stāvoklis vērtējams kā neapmierinošs.</p> | | |

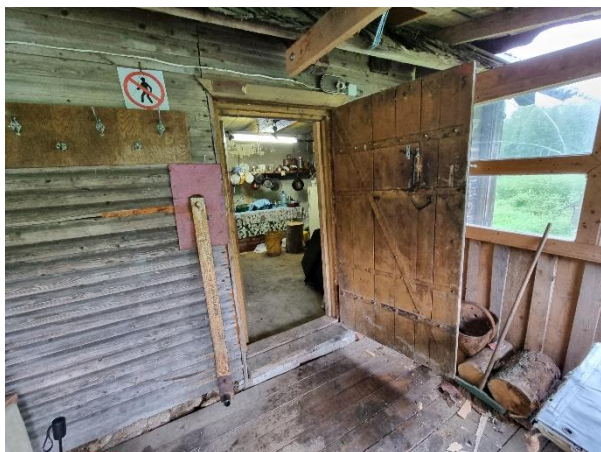
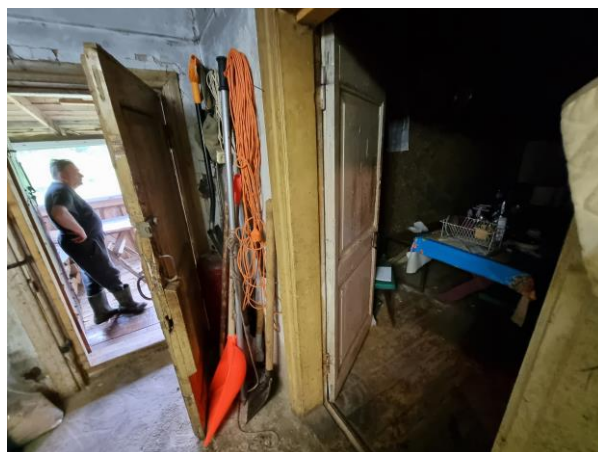
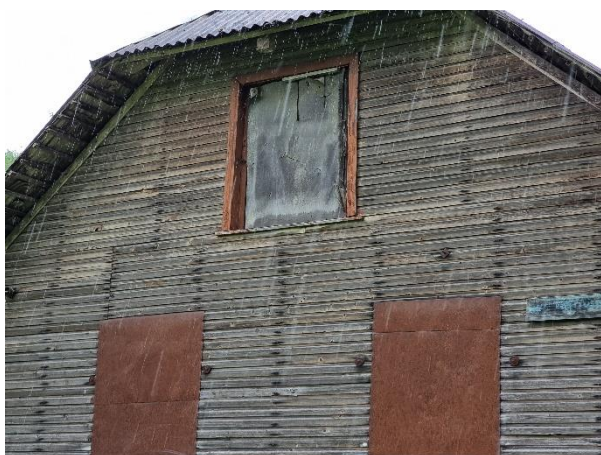
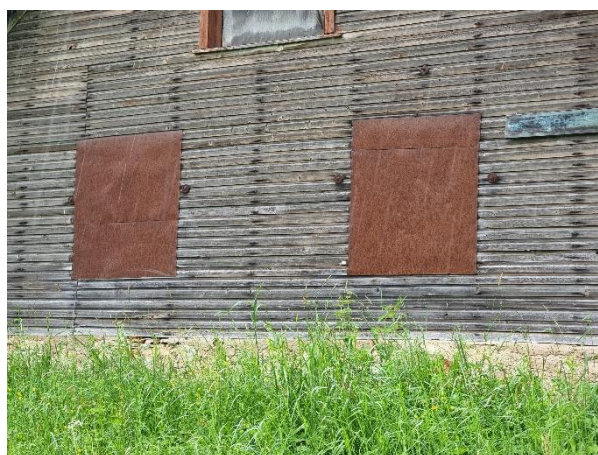
| <p>Ēkai ir viena ārdurvju aile ar divām durvju vērtnēm. Abas durvis ir masīvas un apjomīgas, veidotas no koka dēļiem un kopējai noturībai papildus uzstādītas metāla sloksnes. Durvis ir ar ievērojamu nolietojumu un bojājumiem, bet savu funkciju telpu norobežošanai veic. Durvju vērtnes aizvērtā stāvoklī pieguļ pietiekoši blīvi kārbai. Vērtnes aizveras ar nelielu aizķeršanos.</p> | | |

Iekšējās durvis pārsvarā ir koka karkasa durvis ar pildīņiem un lielu nolietojumu, un ar sīkiem bojājumiem. Durvīm trūkst furnitūra, durvis aizvērtā stāvoklī pilnībā nenorobežo durvju ailu. Vienām durvīm trūkst vērtne. Durvis vizuāli sliktā stāvoklī. Kopumā iekšdurvis ir neapmierinošā stāvoklī. Ēkas ārējā fasādē visas loga ailes no ārpuses ir aizklātas ar tērauda loksnēm (att.4.13.3;), lai ierobežotu piekļuvi telpām nepiederošām personām. No iekšpuses logu ailes ir klātas ar dēļu apšuvumu. Atbilstoši Būvju vispārīgo prasību būvnormatīvs LBN 200-21 98.punktam, ēkai ir nepieciešams dabiskais apgaismojums. Kopumā logu stāvoklis un to blīvējums ir neapmierinošs.

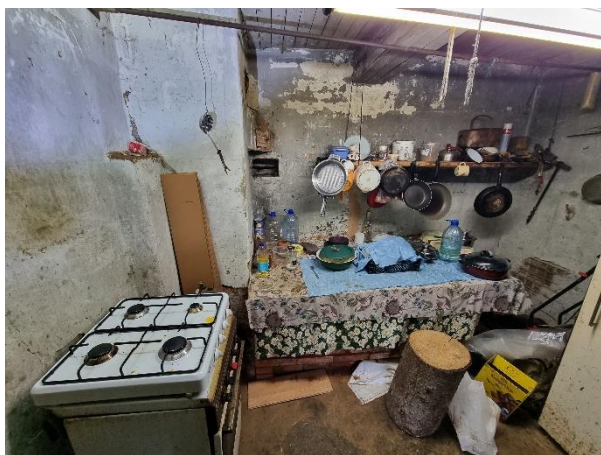
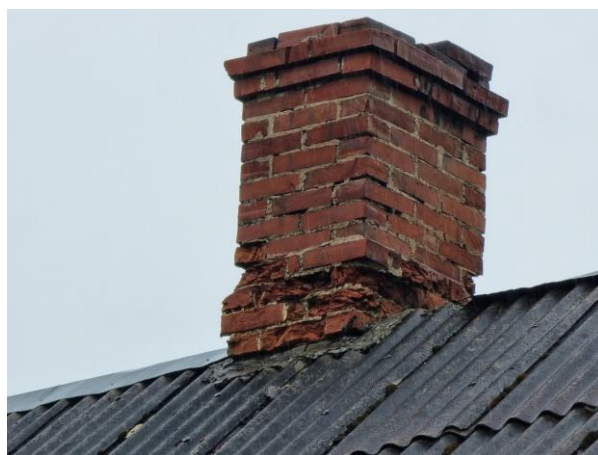
| <p>Kā galvenais siltumenerģijas avots telpu piesildīšanai tiek izmantota cietā kurināmā apkures krāsns. Ir saglabāta viena ķieģeļu mūra krāsns apvienota kopā ar virtuves pavardu. Krāsns pieslēgta pie ķieģeļu mūra dūmeņa. Krāsns darba kārtībā. Vizuāli apsekojot nav konstatēti būtiski tehniski bojājumi.</p> <p>Papildus ir arī ar malku kurināma Bulerjan tipa apkures krāsns, kura uzstādīta demontētās ķieģeļu krāsns vietā. Apkures iekārta pieslēgta pie tā paša dūmeņa, kur apkures krāsns.</p> <p>Ķieģeļu dūmenim virs jumta līmeņa konstatēti būtiski bojājumi. Ķieģeļu mūrim konstatēta būtiska erozija un būtisks risks, ka dūmenis var sabrukt. Nepieciešams atjaunot ķieģeļu dūmeni.</p> <p>Ir konstatētas vairākas potenciālas uguns bīstamības un sekojošas neatbilstības MK noteikumi nr.238 "Ugunsdrošības noteikumi":</p> <p>Nav ugunsdroši grīdas pārklājumi, šo noteikumu 63.1 punkts nosaka, ka Cietā kurināmā apkures ierīces kurtuves priekšā degtspējīga materiāla grīdu pārklāj ar degtnespējīgu materiālu, kura izmērs</p> | | |

pārsniedz kurtuves platuma izmērus vismaz par 150 mm no kurtuves sānu malām un vismaz 300 mm tās priekšā.

Krāšņu tuvumā tiek uzglabāti degtspējīgi priekšmeti. Šo noteikumu punkts 89.5. nosaka, ka Aizliegts novietot un uzglabāt degtspējīgas vielas un priekšmetus (tai skaitā kurināmo) pie apkures iekārtas un ierīces tuvāk par 0,5 m; 89.6. Aizliegts novietot degtspējīgas vielas un priekšmetus (tai skaitā kurināmo) kurtuves priekšā tuvāk par 1,2 m;

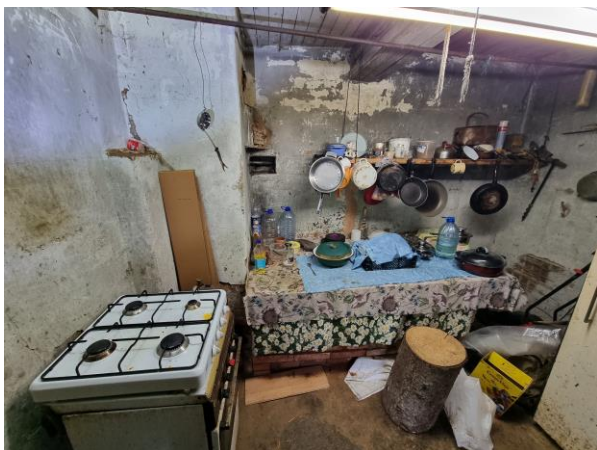
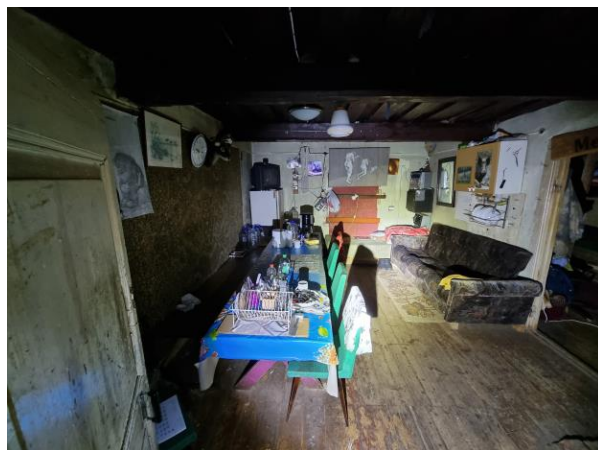
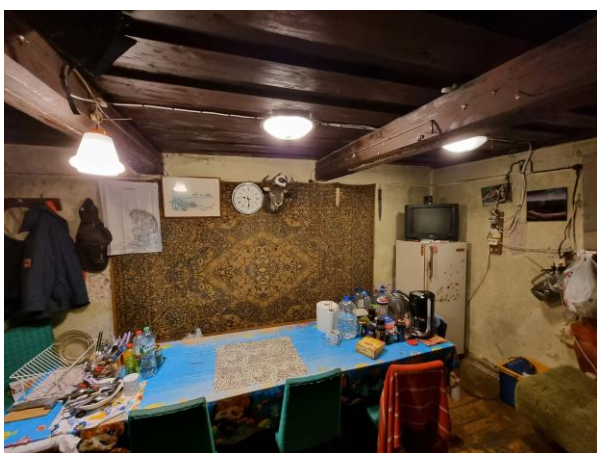
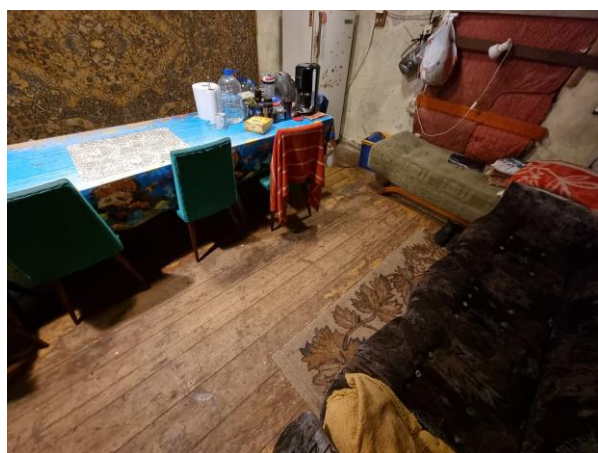
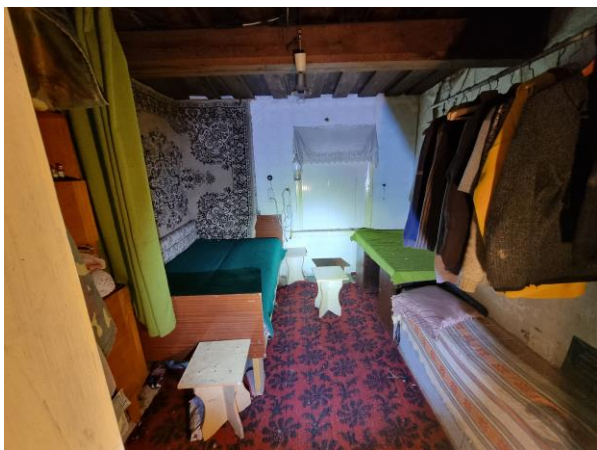
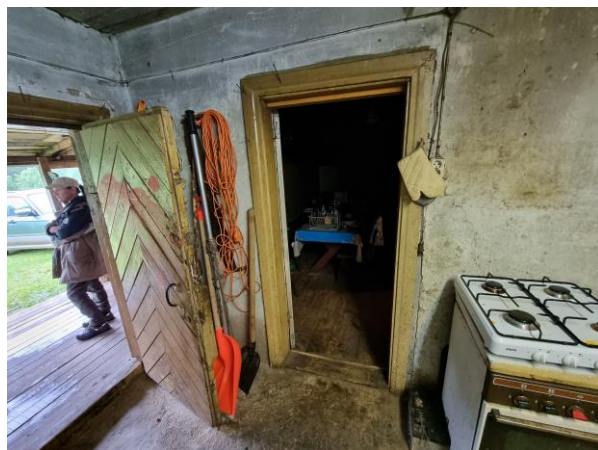
| <p>Sienu iekšēja apdare – sienas ar tapsējumu un krāsojumu. Sienu apdare ar lielu nolietojumu.</p> | | |

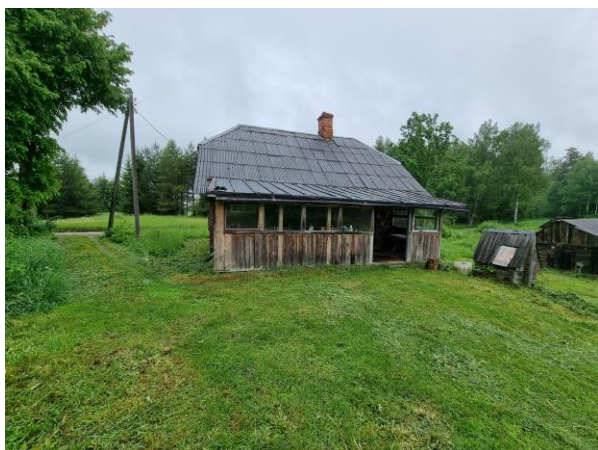
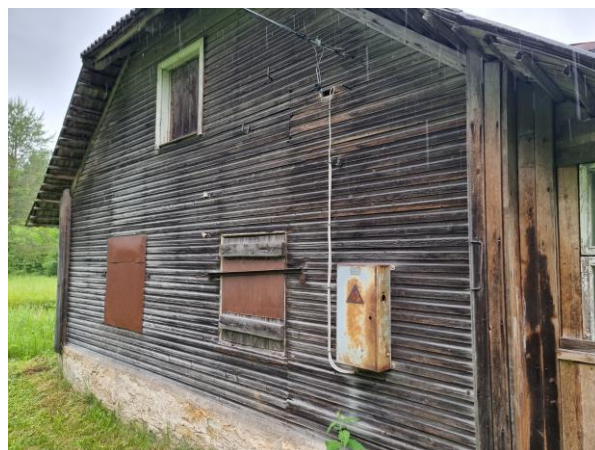
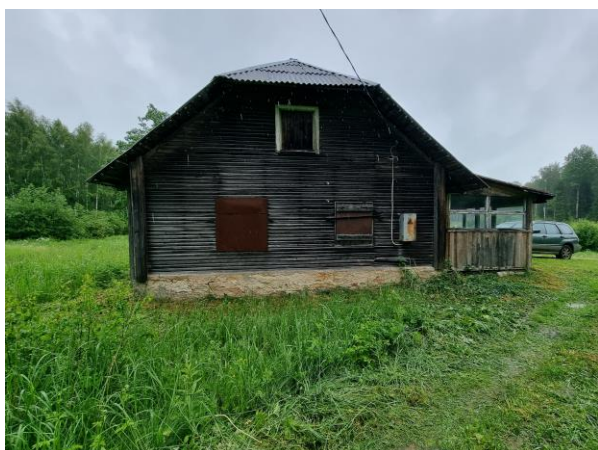
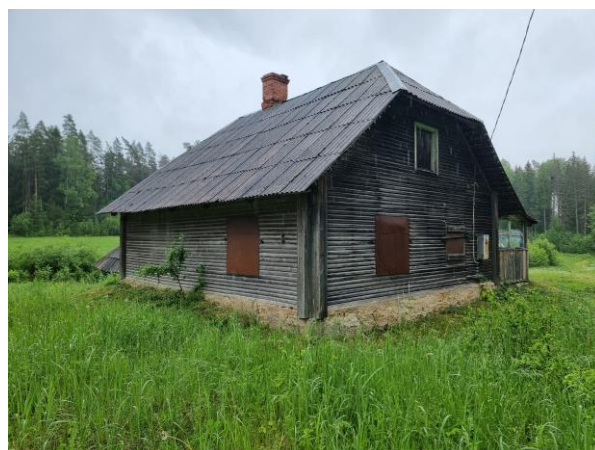
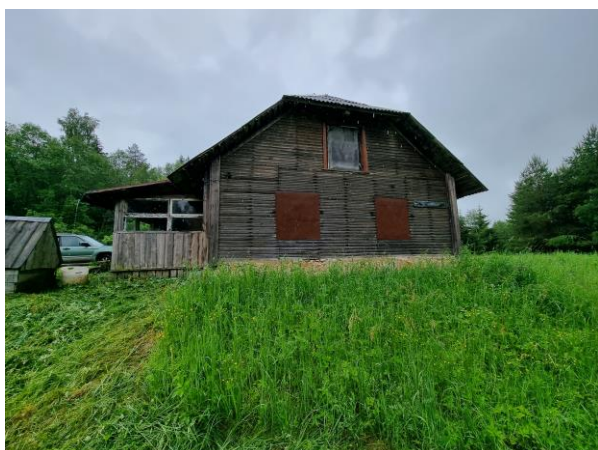
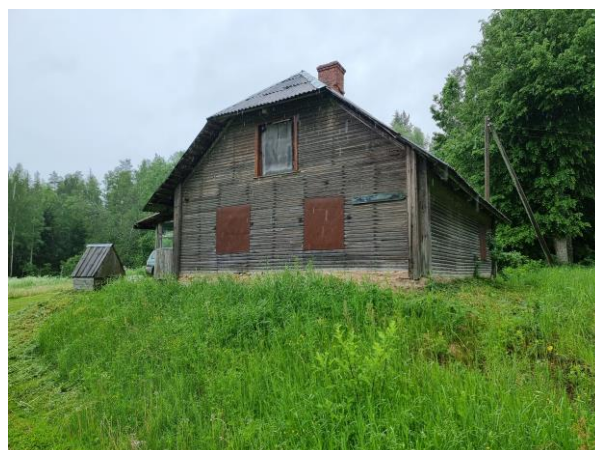
Ēkas būvniecības laiks nav zināms. Ēkas forma, pielietotie konstruktīvie risinājumi un arhitektūras detaļas liecina, ka iespējams ēka ir būvēta 19.gs beigās. Vienkāršas formas guļbaļķu ēka. Izteiksmīgu vizuālu efektu ēkai dod divslīpu jumts ar nošķēlumiem galos – „lāčpakaļām” (četrplakņu jumts, kura galvenās plaknes ir trapeces formā. Galu plaknes (trīsstūra) nesniedzas līdz pārkarei, bet veido pārkari virs mājas galējām sienām (trapeces formas frontoniem)). Pēc arhitektūras viedokļa ēka ir tipiska tā laika vienkārša koka ēka. Ēkas arhitektūra ir bez nozīmīgām un vērtīgām detaļām. Ēkas fasādi veido

horizontāli izvietots spundētu dēļu klājs. Izvērtējot dēļu platumu un virsmas pārklājumu, kā arī to tehnisko stāvokli, ir pamats uzskatīt, ka ap 1980-90tajiem gadiem ēkai ir pilnā apjomā veikta fasādes pārbūve un tā ir apšūta ar jauniem dēļiem. Esošie apdares dēļi uz apsekošanas brīdi ir vēl tehniski apmierinošā stāvoklī. Būtiski bojājumi ir fasādes krāsojumam, kurš ir pilnībā izdzilis vai arī nekad nav bijis. Ir atsegta neaizsargāta koksnes, kas pakļauta ārējās vides nelabvēlīgajai ietekmei. Uz apsekošanas brīdi vēl nav konstatēta koksnes trupe vai citi būtiski bojājumi, tomēr pastāv ļoti liels risks, ka tuvāko gadu laikā, šajās vietās var neatgriezeniski tik bojāts dēļu apšuvums un būs nepieciešams veikt arī tā nomaiņu vai remontu. Rekomendējam izmantot ūdens bāzes akrila krāsa piemērotu koka ēku fasāžu krāsošanai. Vizuāli ēkas fasāde arī ir neapmierinošā stāvoklī.

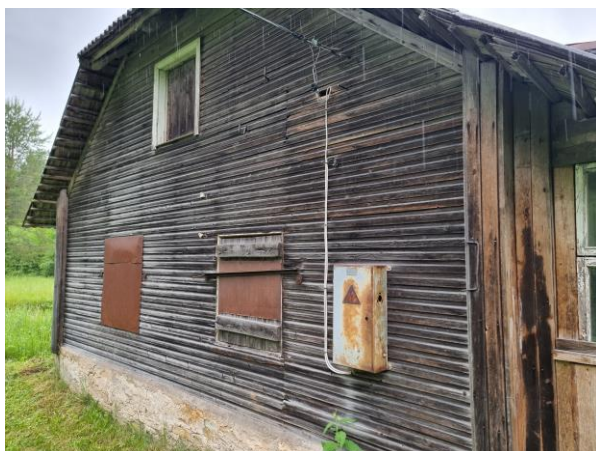
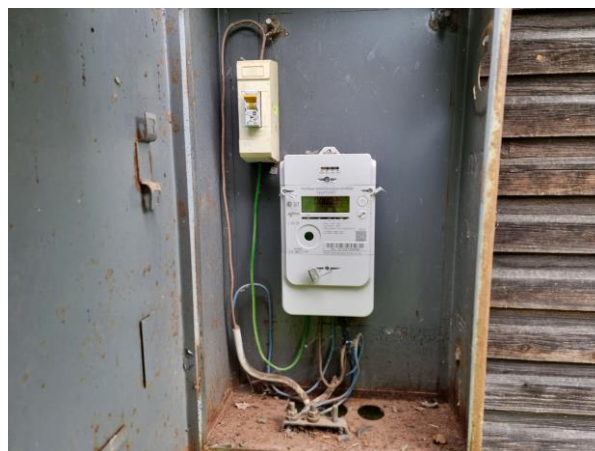
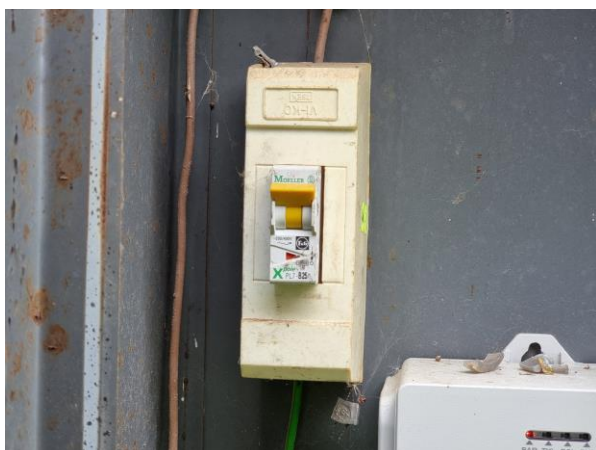
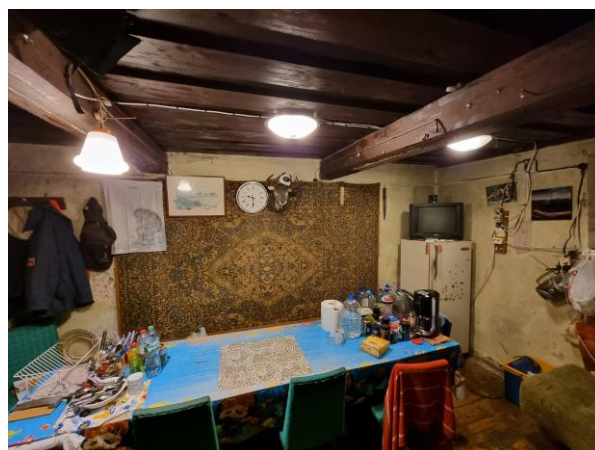
| Ēkai ir nodrošināta elektrobarošana ar vienu vienas fāzes elektrības ievada kabeli no sadales tīklu transformatora punkta. Strāvās ievads 1 fāze / 220V / 25A. Ēkas ziemeļu daļā pie fasādes ir stiprināta galvenās elektrības sadalne ar automātslēdzi un uzskaites mēraparatūru. Elektrības ievads un sadalne ar elektroinstalāciju vizuāli izskatās, ka izbūvēta 80to gadu beigās. | | |

Telpā ir nodrošināts elektrības pieslēgums ar kapara dzīslu 3x2,5mm kabeli. Telpās pārsvarā ir kvēlspuldzes spuldzes. Gaismekļi ir darba kārtībā. Telpas tiek pietiekoši izgaismotas. Kopumā elektroapgādes sistēma ir apmierinošā stāvoklī.
