Būvju vizuālās pārbaudes akts Nr. BVA-2026-01092

BŪVE: Lielapguldes Staļļi , Naudītes pagasts, Dobeles novads, Latvija, Angārs (46800040005003)

BŪVE: Lielapguldes Staļļi , Naudītes pagasts, Dobeles novads, Latvija, Ferma (zirgu stallis) (46800040005001)

BŪVE: Lielapguldes Staļļi , Naudītes pagasts, Dobeles novads, Latvija, Šķūnis (46800040005002)

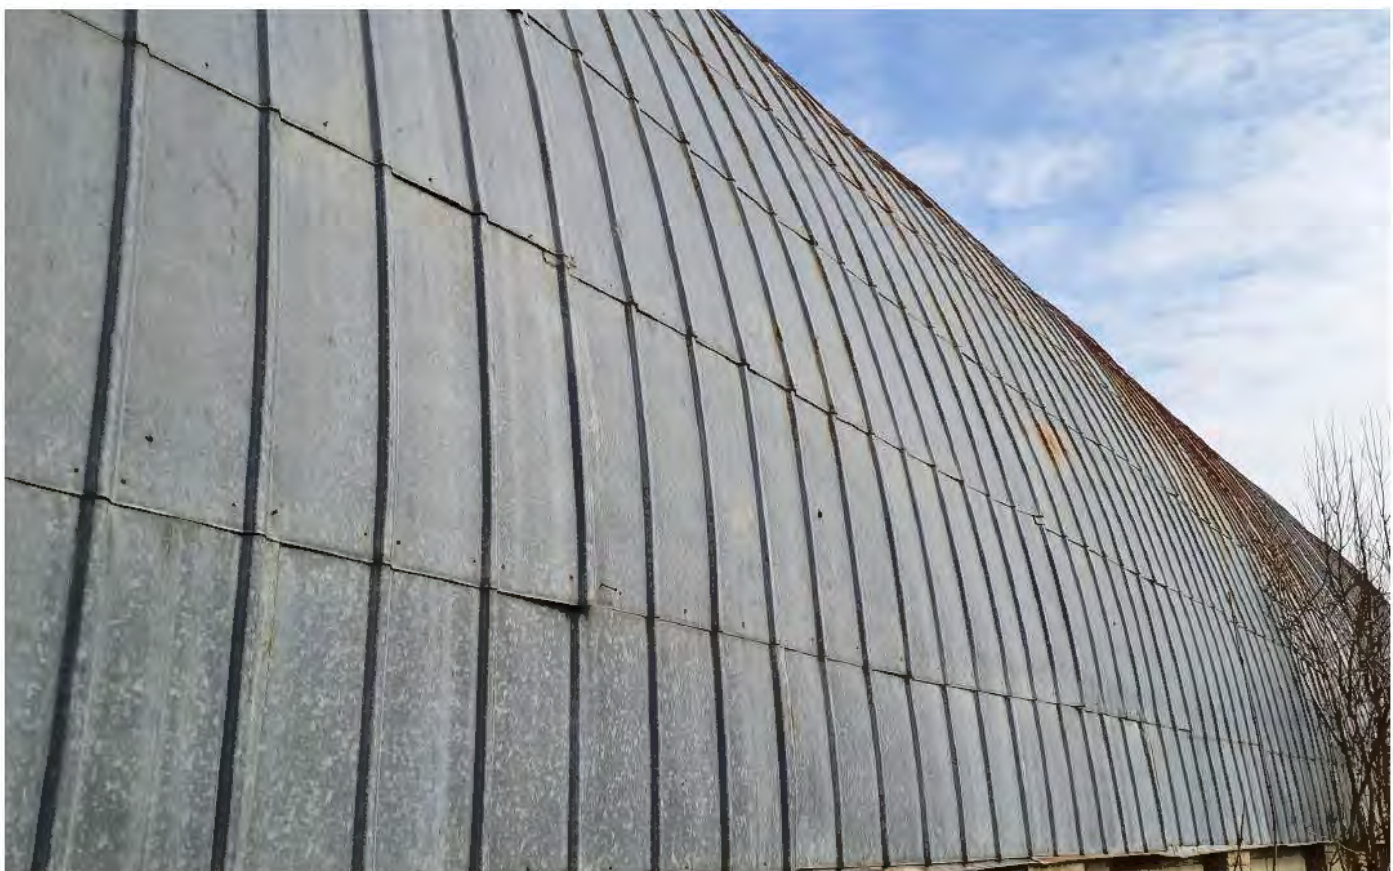
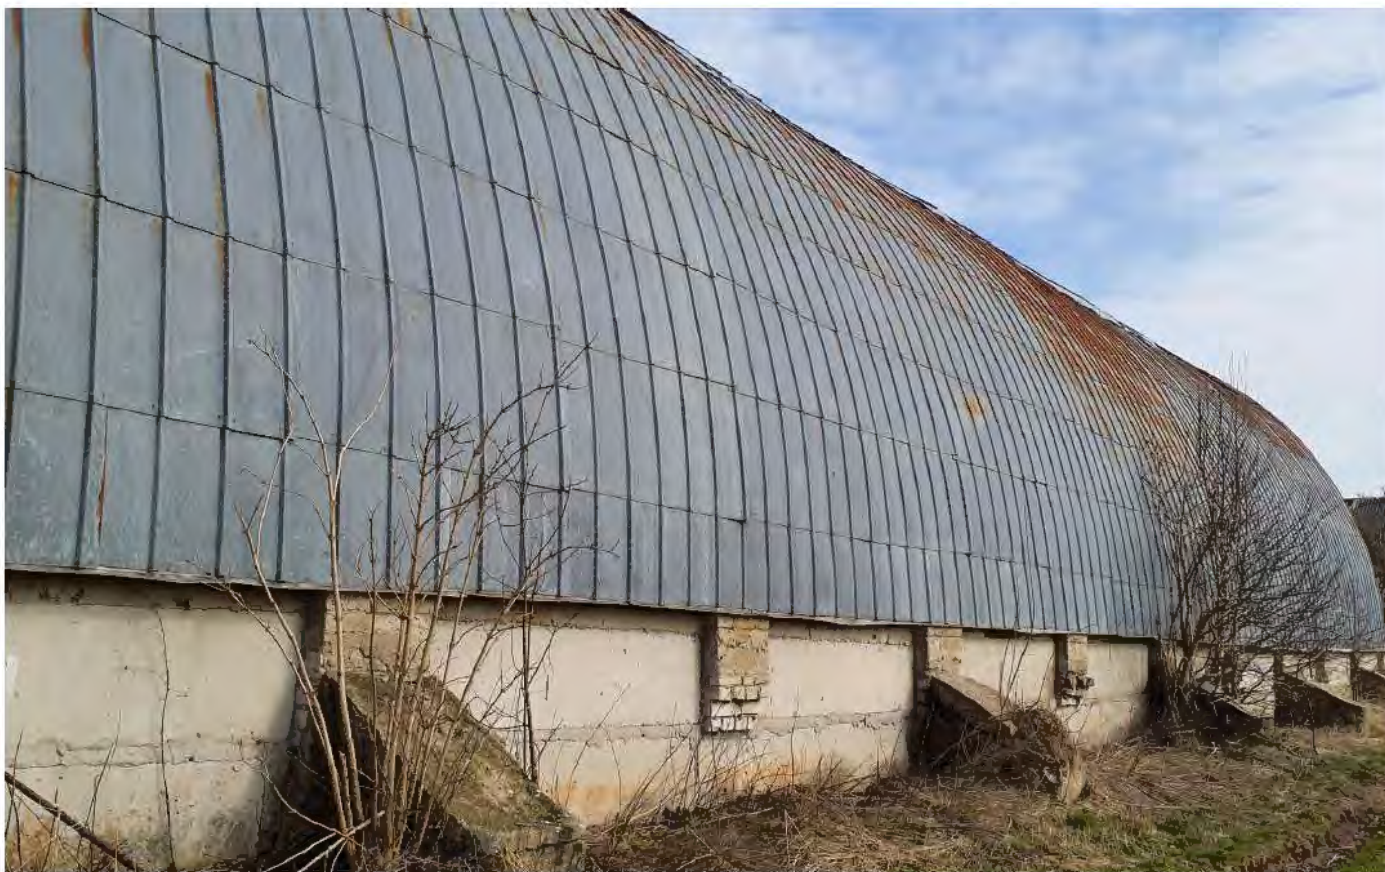
**Attēls pievienots jautājumam Nr. 7**

| <p>7. Vizuāli novērtēt fasādes un tās apdares stāvokli (nomelnējis, apsūnējis, notecējumi, krāsu atslāpošanās, plaisas, trūpes pazīmes, nogrūvumi u.c.)</p> | <p><b>neapmierinošs (41% - 60%)</b></p> <p>Komentārs: metāla plātņu konstrukcija ar korozijas pazīmēm</p> |

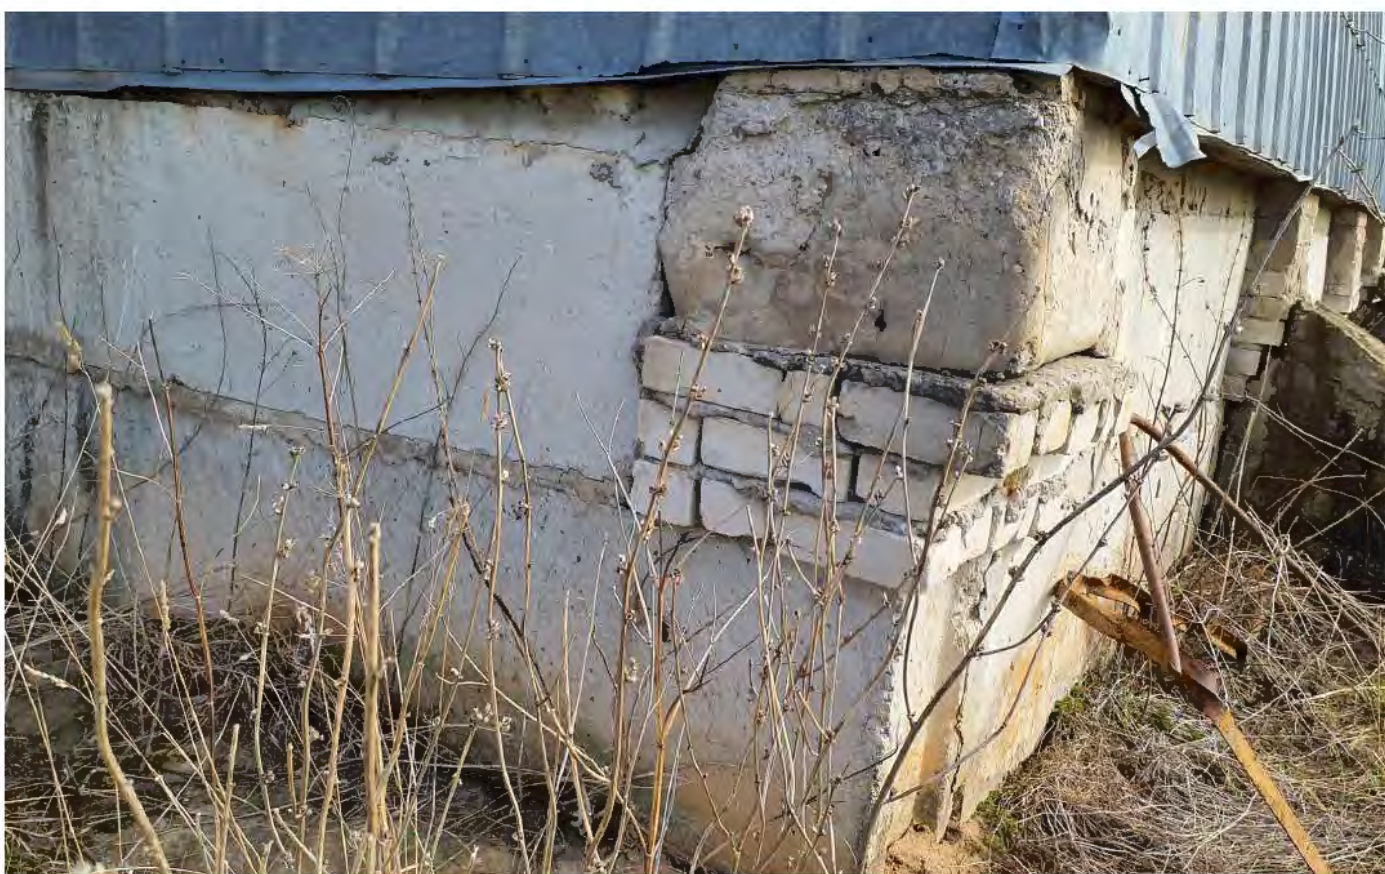
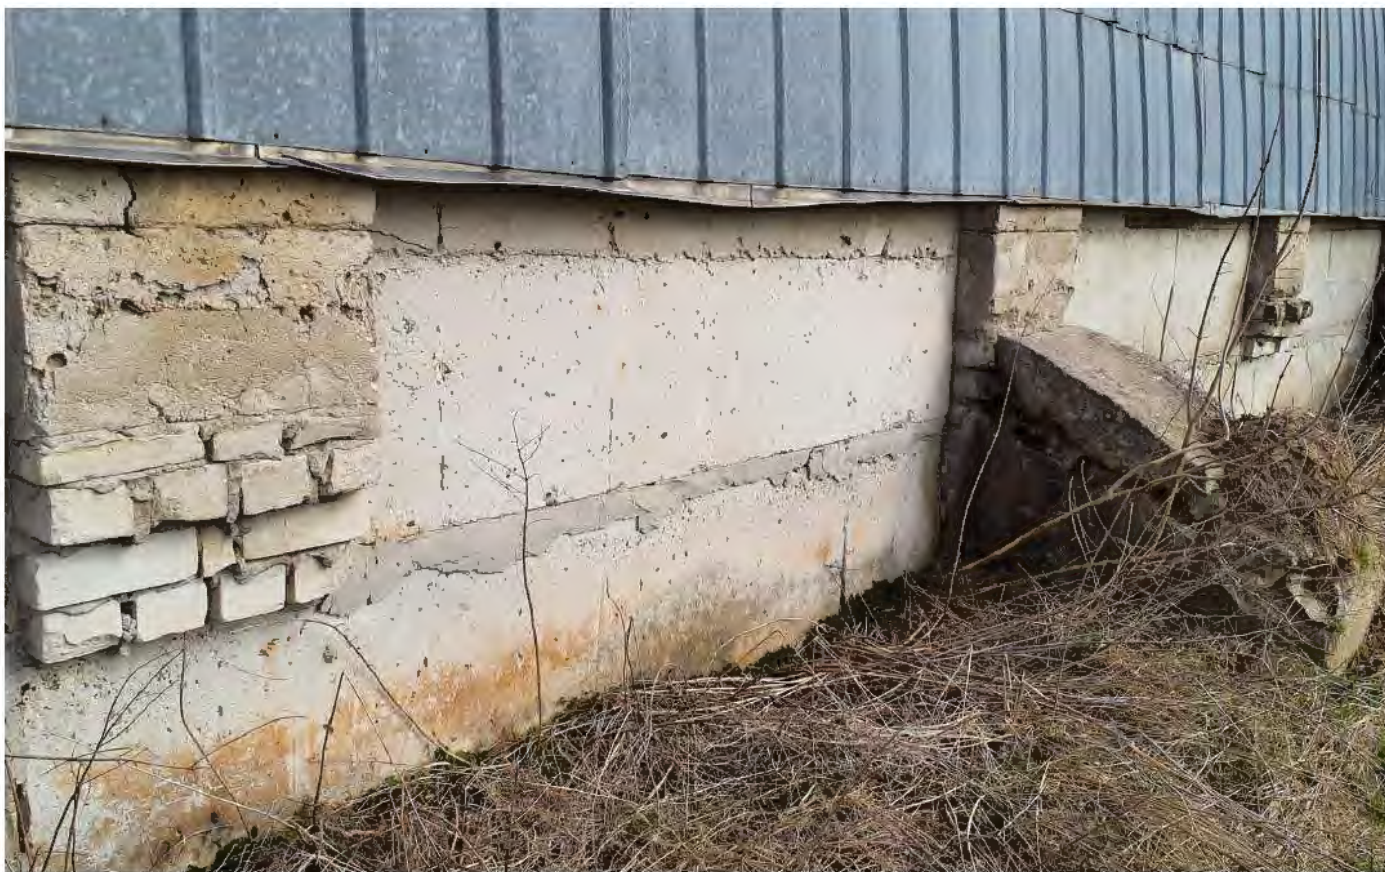
**Attēls pievienots jautājumam Nr. 10**

| <p>10. Vizuāli novērtēt cokola, pamatu un to apdares stāvokli (apmetuma bojājumi, mitruma ietekme, plaisas u. c.)</p> | <p><b>apmierinošs (21% - 40%)</b></p> <p>Komentārs: dzelzsbetona/betona pamati bez būtiskiem defektiem,, izdrupumi stūros</p> |

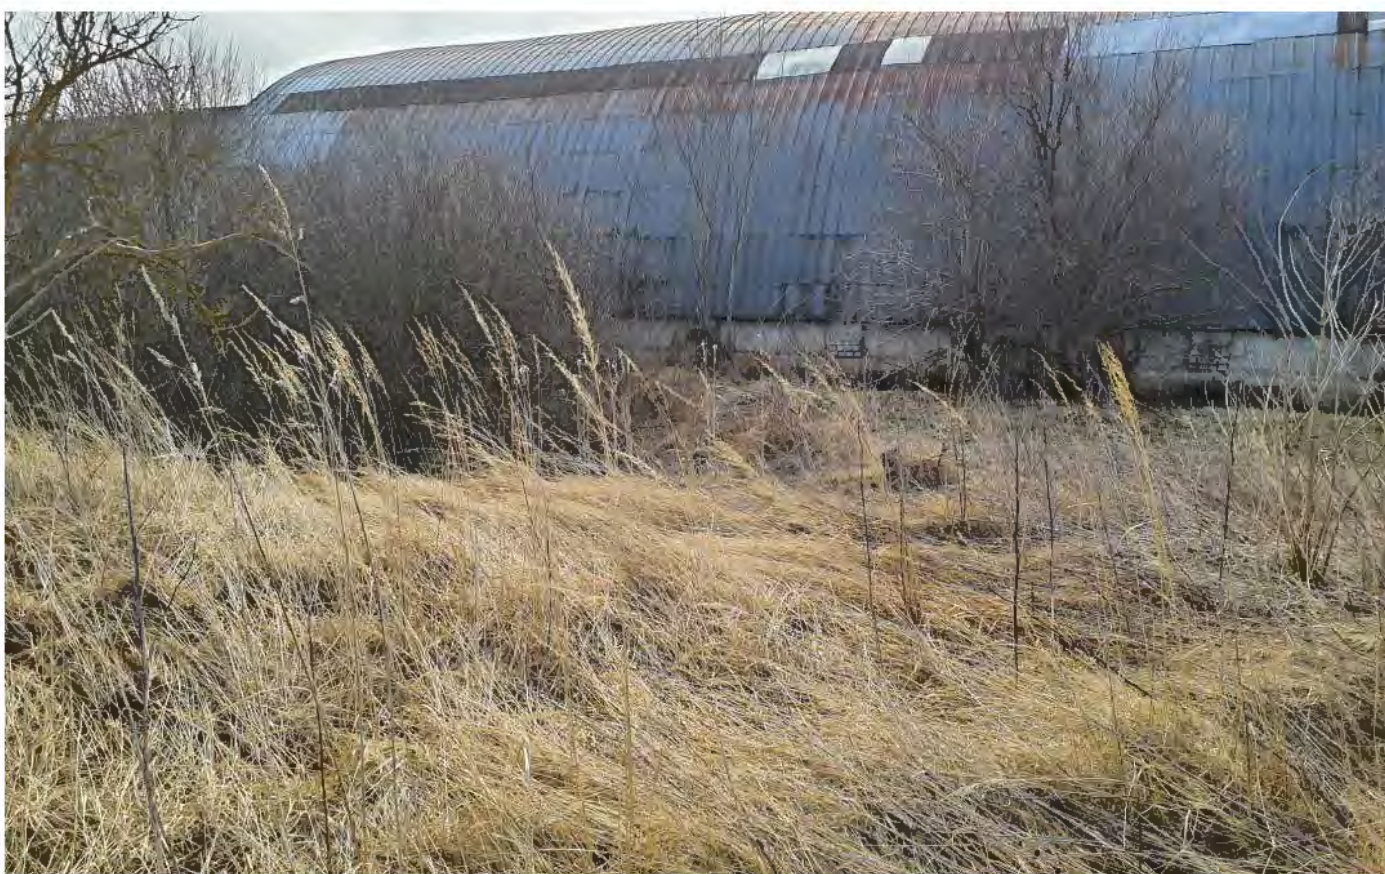
**Attēls pievienots jautājumam Nr. 11**

| <p>11. Vizuāli novērtēt vai ir apstādījumu sakņu vai lapotņu ietekme uz ēkas (būves) konstrukcijām (pamatiem, sienām, jumtu, inženierkomunikācijām)</p> | <p><b>apmierinošs (21% - 40%)</b></p> <p>Komentārs: pie pamatiem tuvu augoši krūmi</p> |

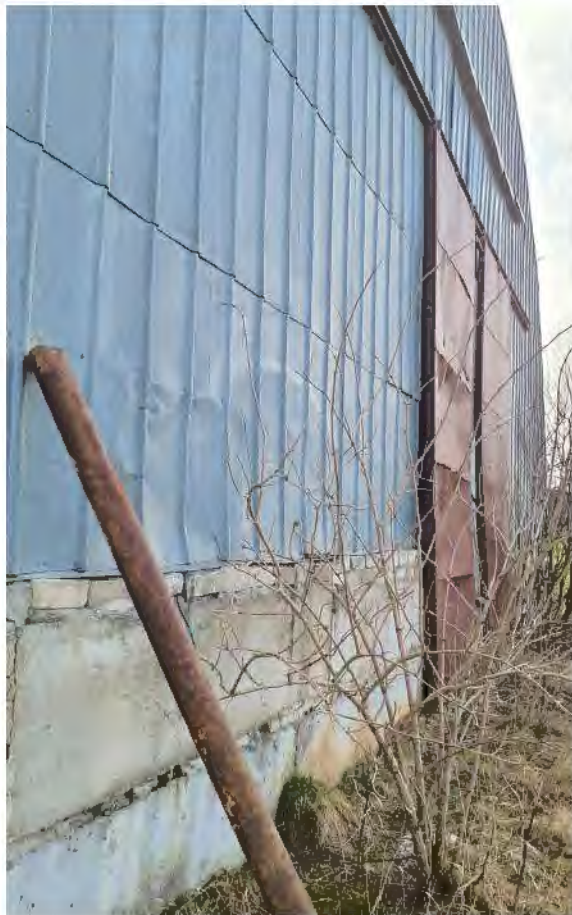
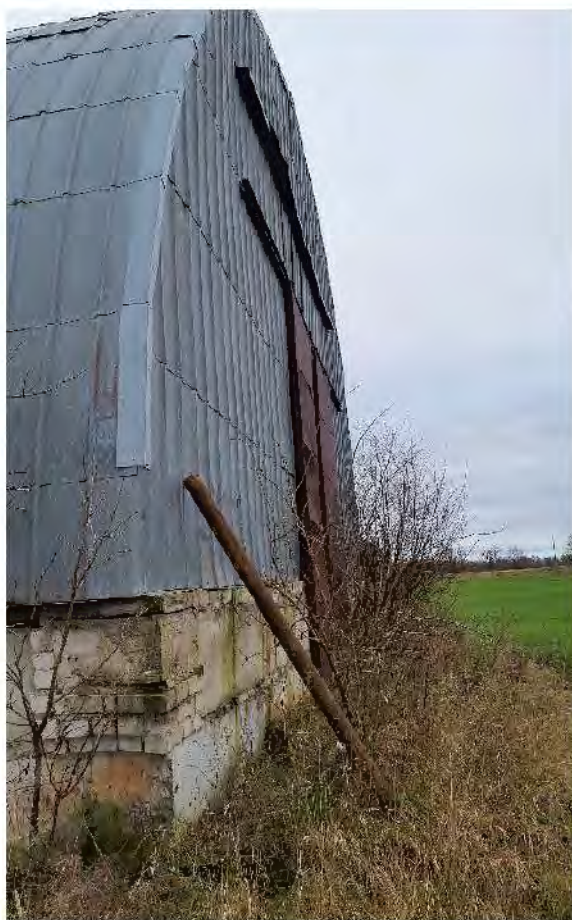
**Attēls pievienots jautājumam Nr. 13**

| <p>13. Vizuāli novērtēt ārdurvju, slēdzeņu un rāmju stāvokli (bojājumi, mitruma ietekme, darba kārtība u.c.)</p> | <p><b>neapmierinošs (41% - 60%)</b></p> <p>Komentārs: metāla vārti ar korozijas pazīmēm</p> |

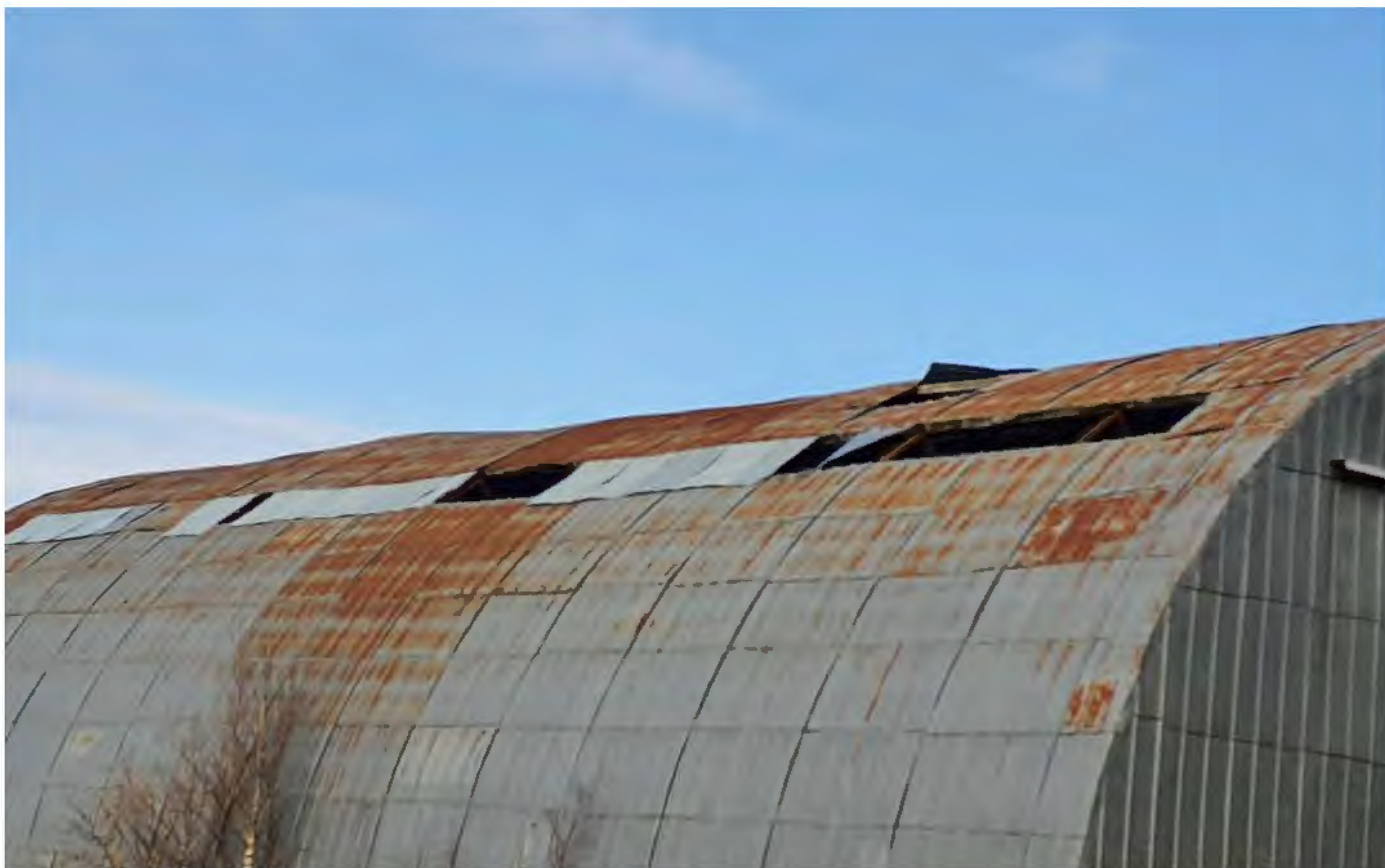
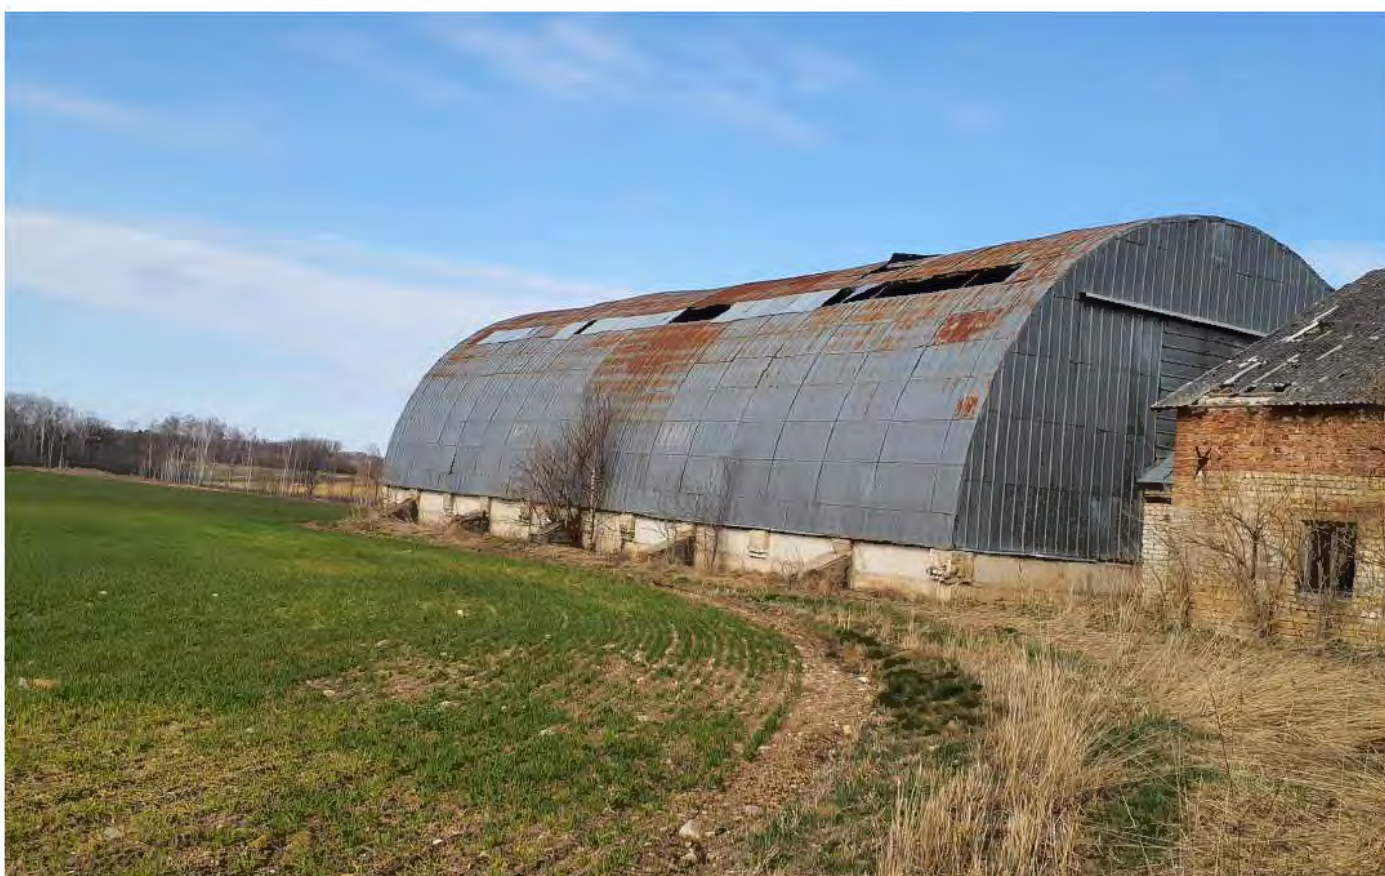
**Attēls pievienots jautājumam Nr. 14**

| 14. Stāvēt uz zemes (vai, ja redzams caur kādas telpas logu) vizuāli novērtēt jumta, jumta pārkares, nesošo konstrukciju, seguma, savienojumu, lūku un vēja malu stāvēkli | <b>avārijas (61% - 80%)</b><br><br>Komentārs: metāla plāksnes ar korozijas pazīmēm, atsevišķas plāksnes norautas<br><br><b>Remontdarbi:</b><br>RD2026-00262, Ārējā apdare, Fasādes apdare, 24.04.2026.<br>15:28 (Zema) <div> </div> |

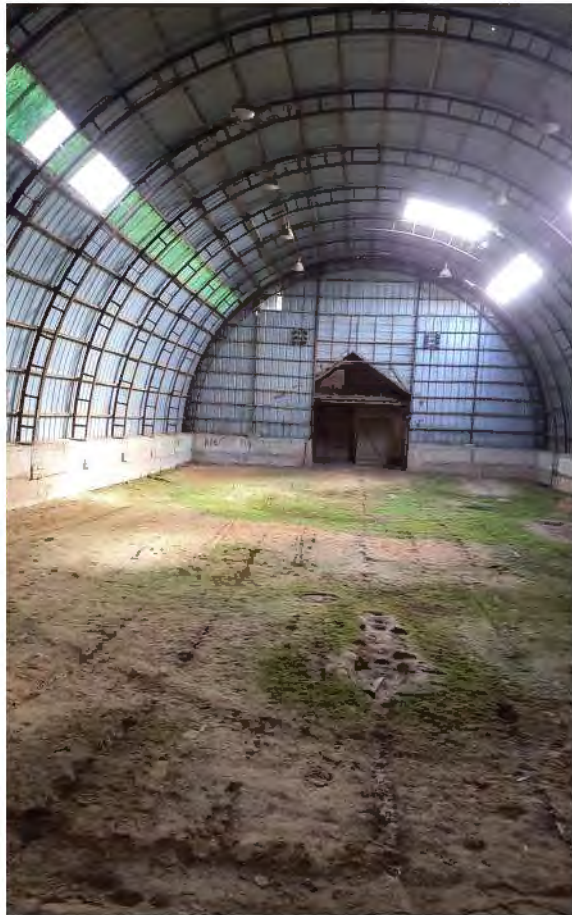
**Attēls pievienots jautājumam Nr. 19**

| 19. Vizuāli novērtēt nesošo sienu, starpsienu un kolonnu stāvēkli (plaisas, apdares bojājumi, apdares elementu iztrūkumi u.c.) | <b>neapmierinošs (41% - 60%)</b><br><br>Komentārs: metāla plāksnes ar korozijas pazīmēm<br><br> |

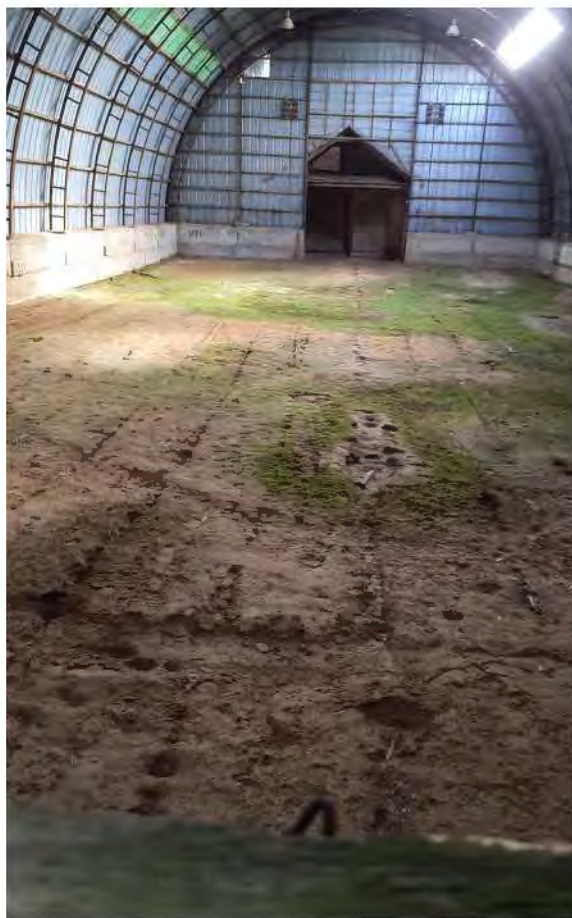
**Attēls pievienots jautājumam Nr. 21**

| 21. Vizuāli novērtēt grīdas segumu stāvokli (bojājumi, nodilums u.c.) | <b>neapmierinošs (41% - 60%)</b><br>Komentārs: mitruma bojāta<br> |

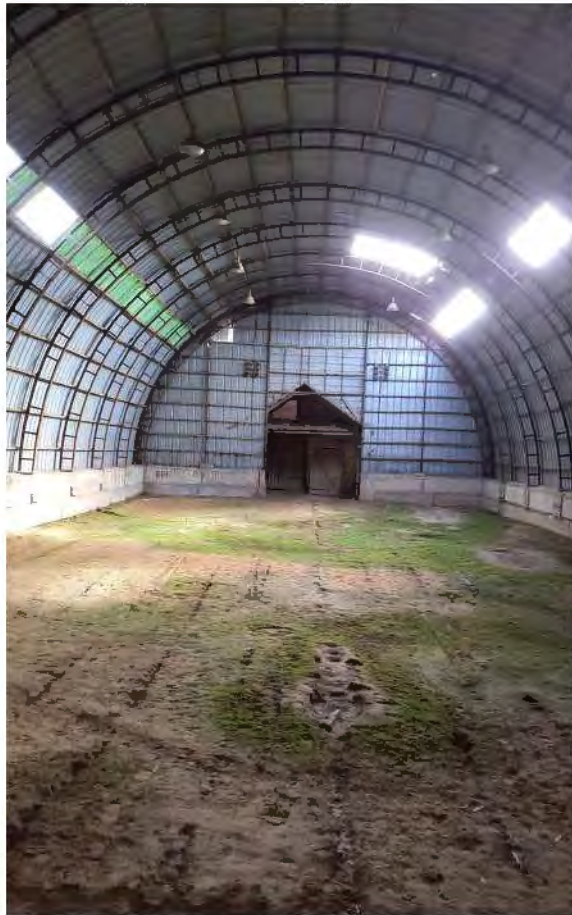
**Attēls pievienots jautājumam Nr. 22**

| 22. Vizuāli novērtēt pārsegumu un griestu stāvokli (plaisas, apmetuma izdrupumi, elementu iztrūkums u.c.) | <b>avārijas (61% - 80%)</b><br>Komentārs: metāla plāksnes ar korozijas pazīmēm, atsevišķas plāksnes trūkst<br> |

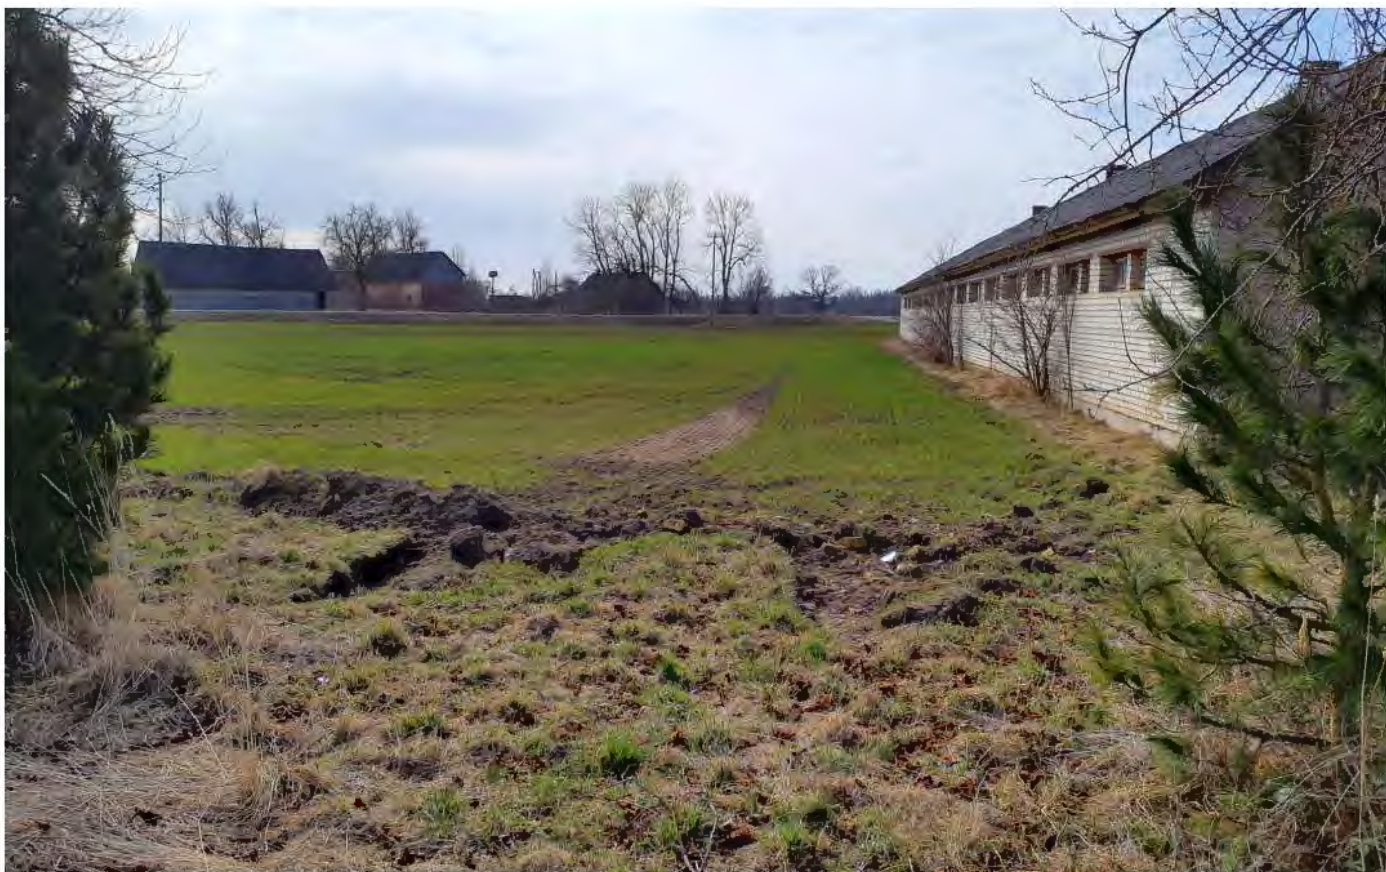
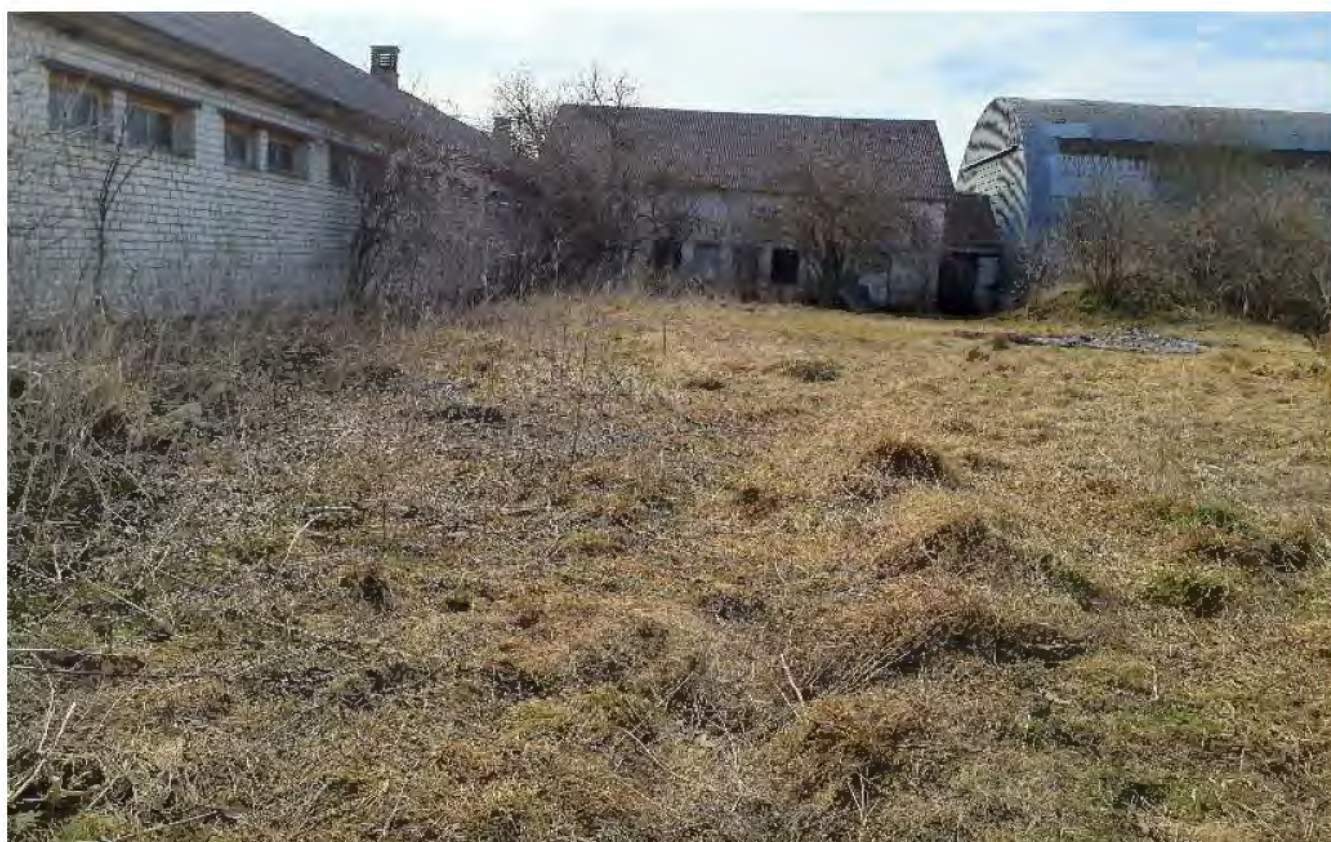
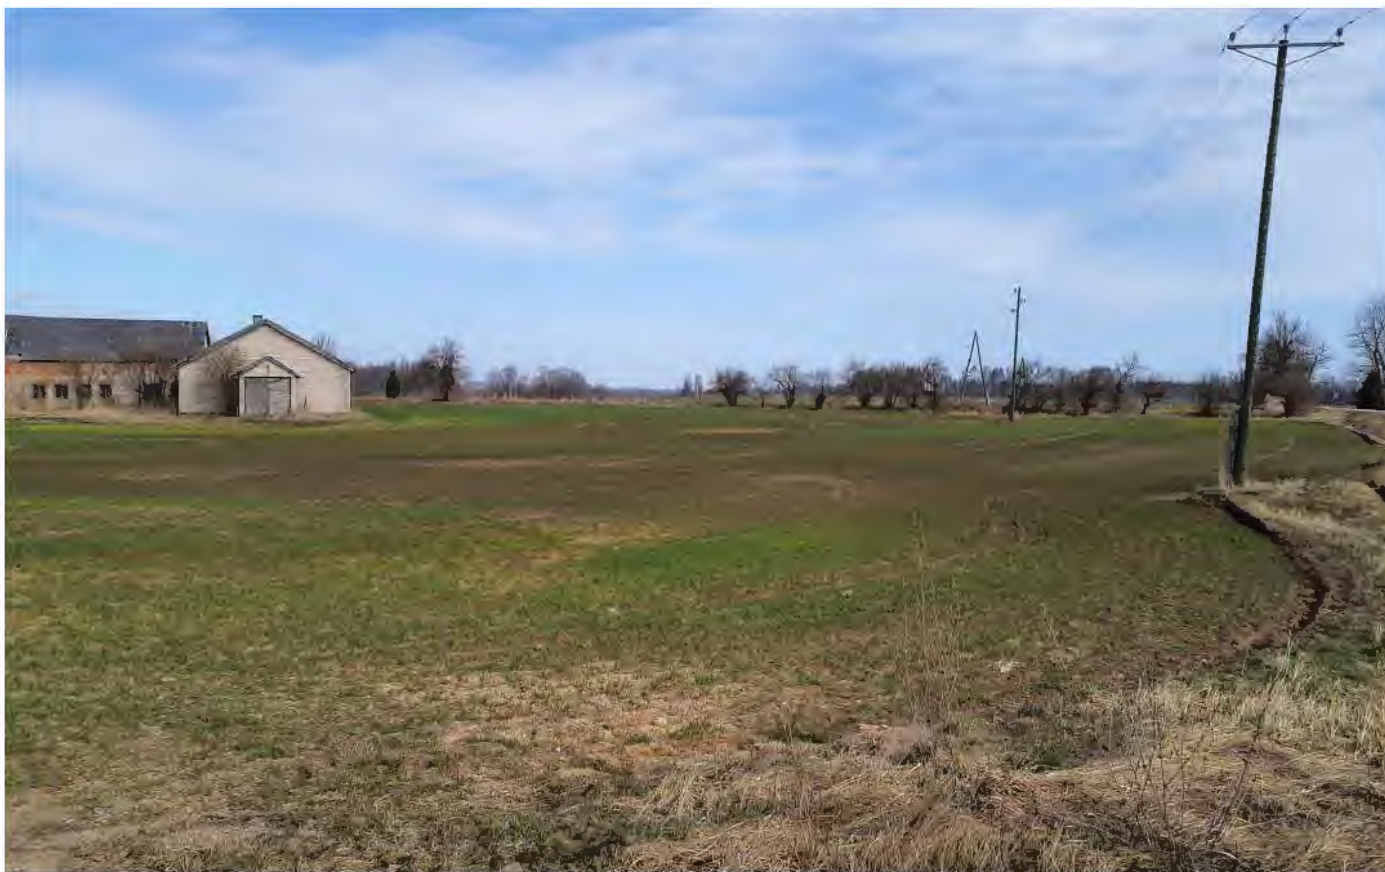
**Attēls pievienots jautājumam Nr. 6**

| 6. Vizuāli novērtēt apstādījumu stāvokli (koki, krūmi, citi augi un zāliens) | <p><b>neapmierinošs (41% - 60%)</b></p> <p>Komentārs: nekopti krūmi, nepļauta zāle, lauksaimniecības zeme astrādāta</p> |

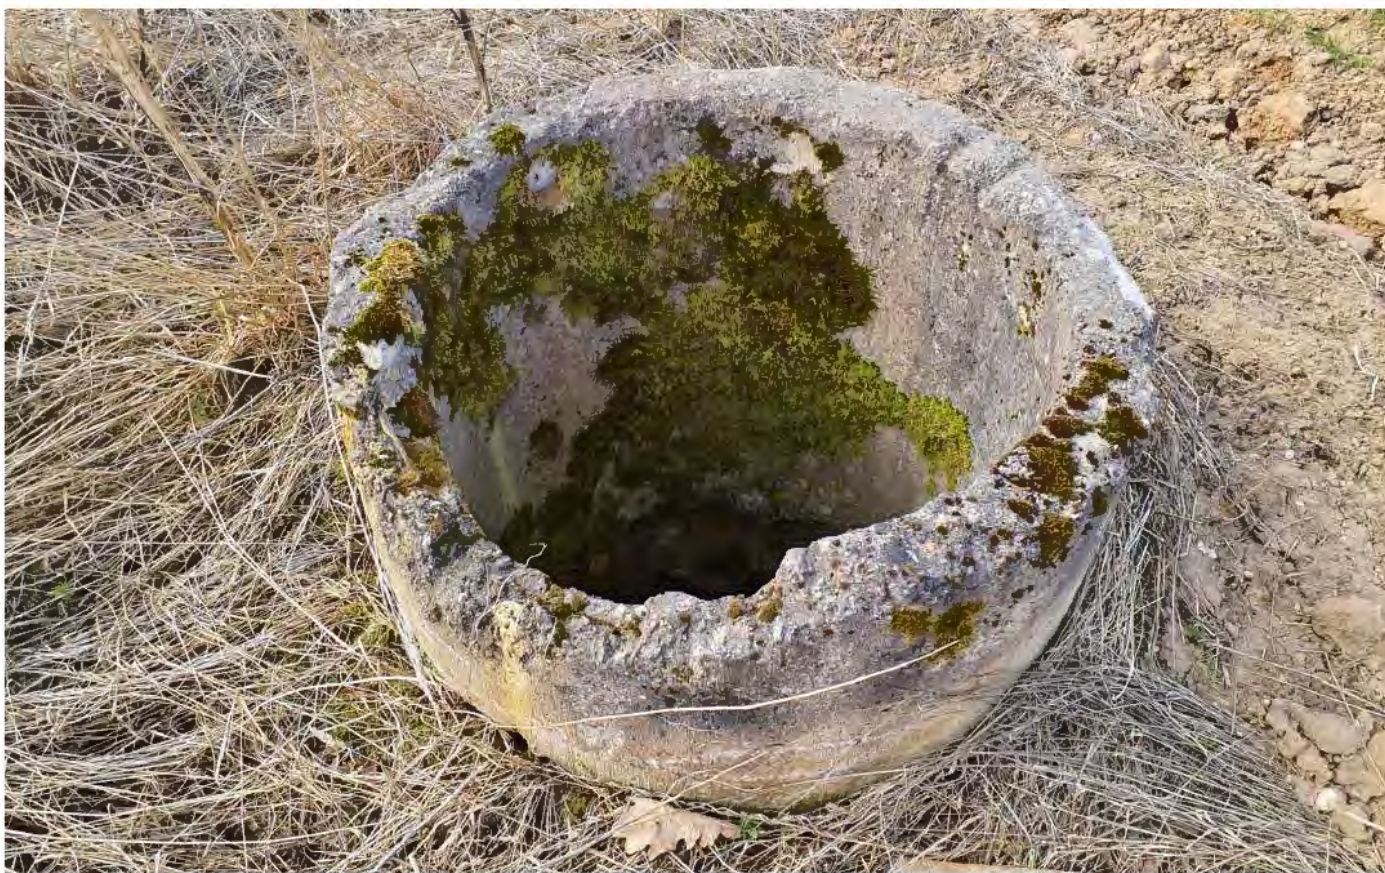
**Attēls pievienots jautājumam Nr. 9**

| 9. Vizuāli novērtēt sētu, žogu, vārtu, stabu, atbalsta sienu un karogu mastu stāvokli (bojāti elementi, krāsojums, deformācijas u.c.) | <p><b>neapmierinošs (41% - 60%)</b></p> <p>Komentārs: Lūdzu Cortto veikt betona akas vāka montāžu</p> <p><b>Pieteikumi:</b><br/>P-2026-04602, Labiekārtojuma elementi, Ceļi, trotuāri, laukumi un akas, 24.04.2026. 16:20 (Normāli)</p> |

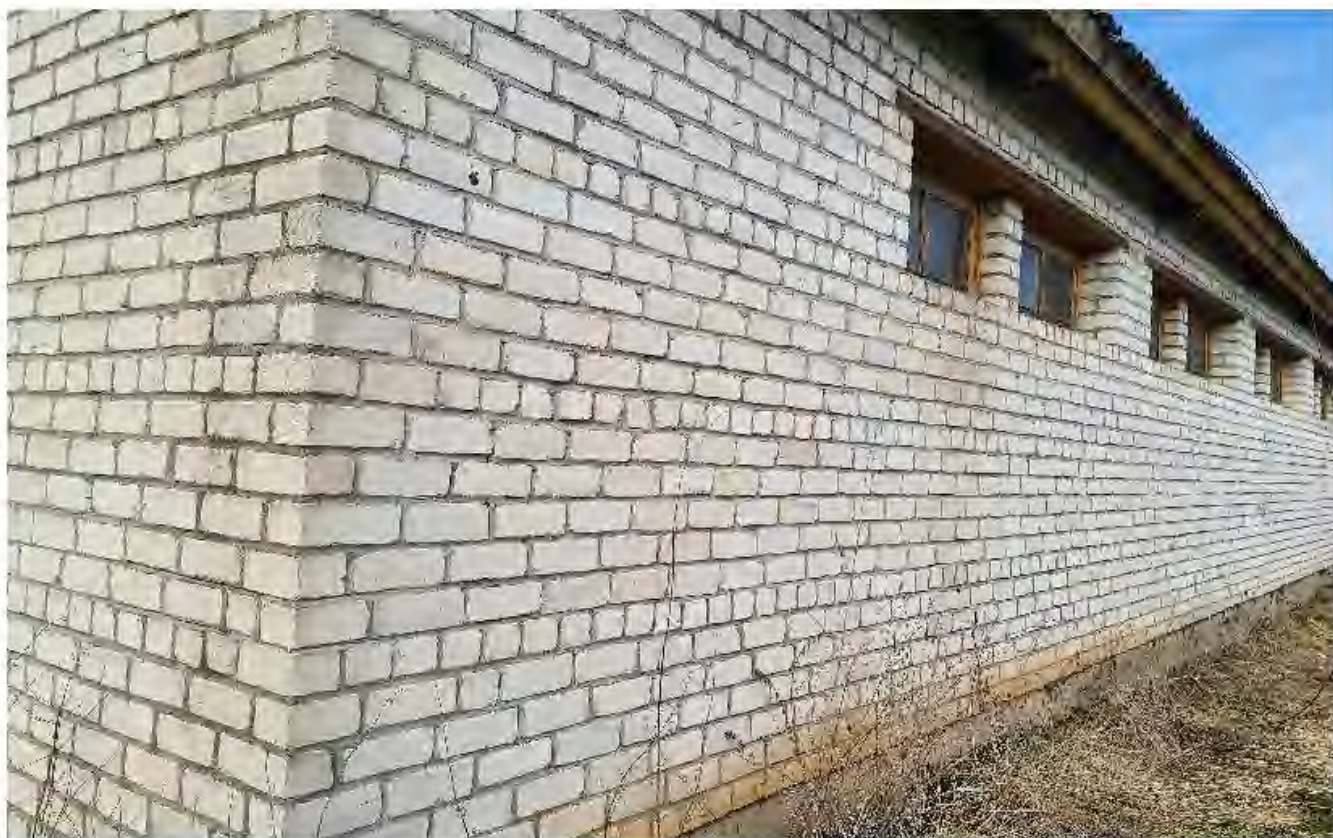
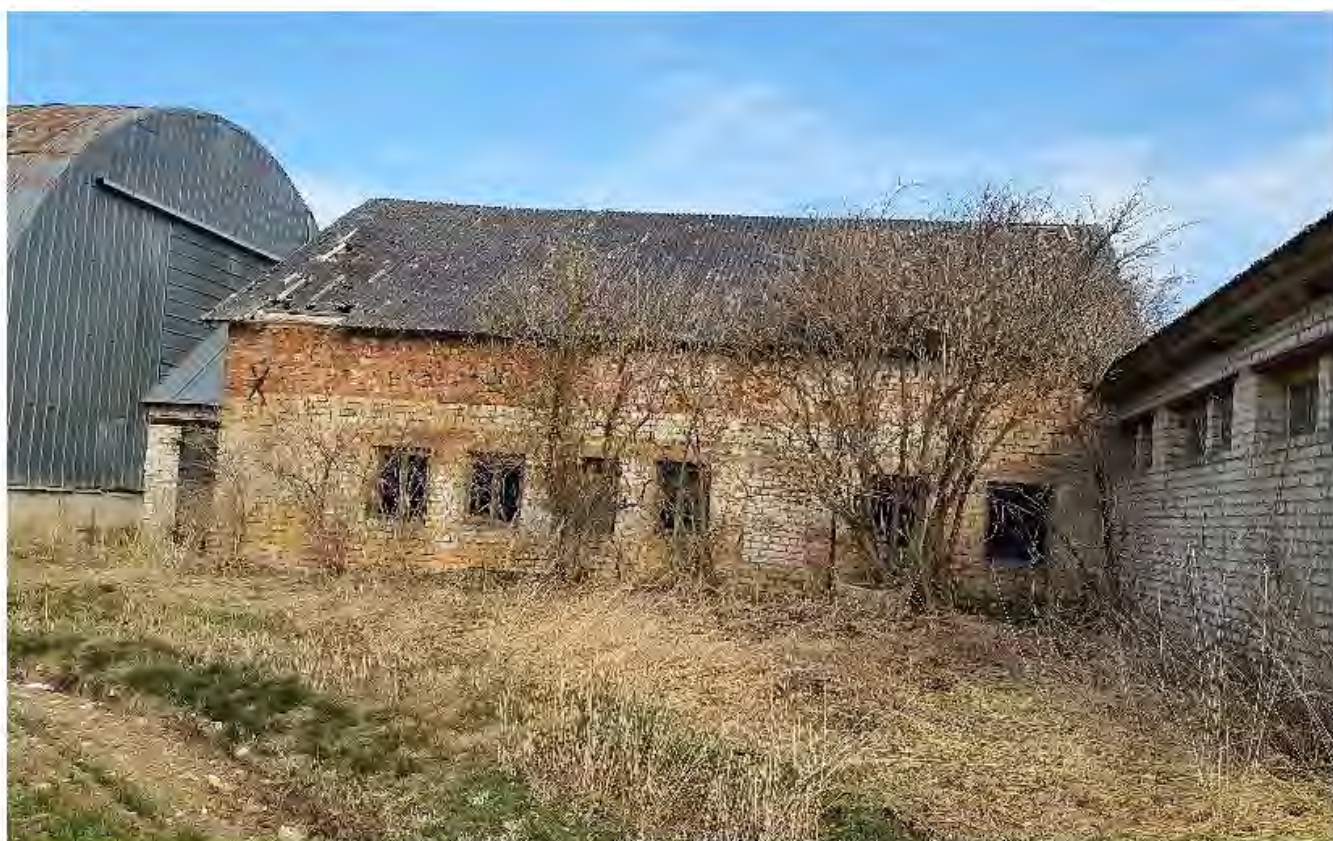
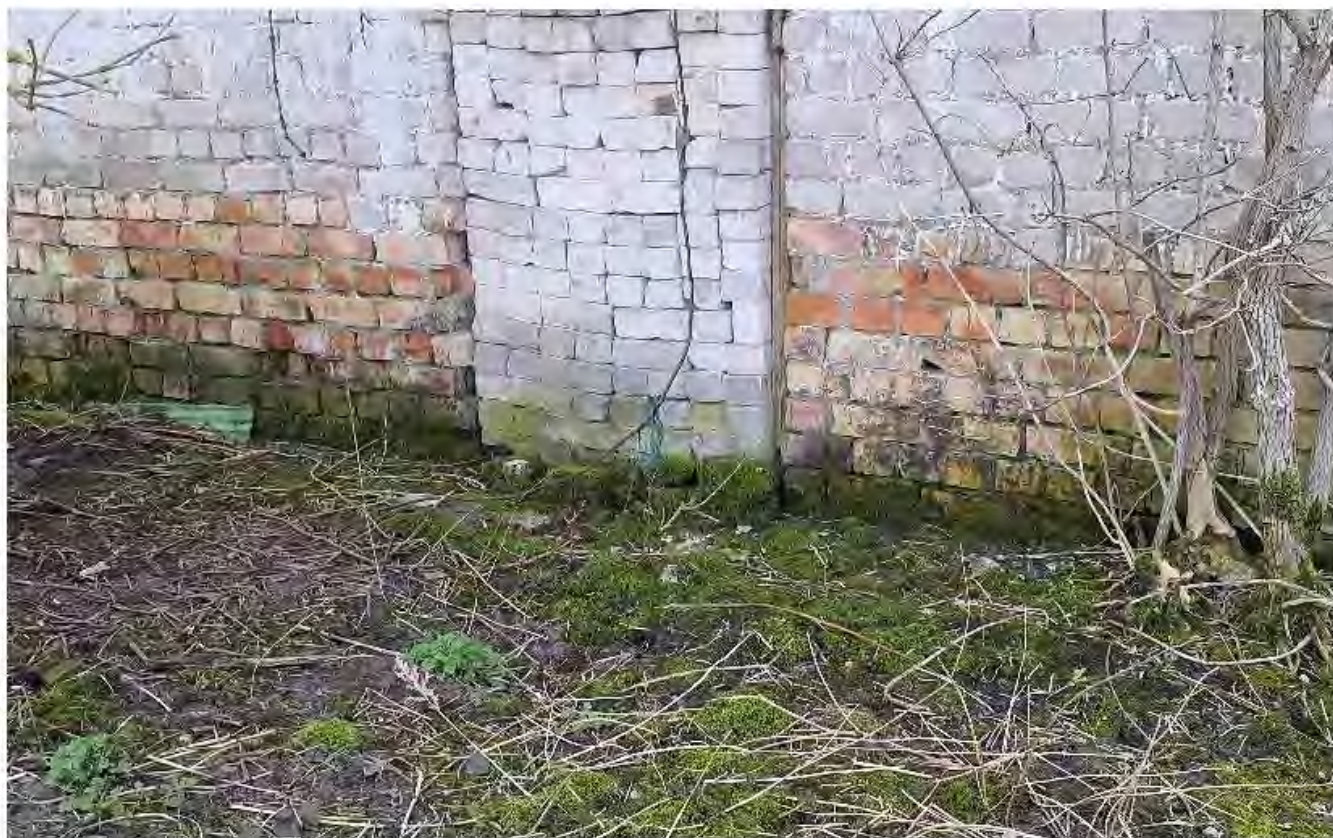
**Attēls pievienots jautājumam Nr. 16**

| 16. Vizuāli novērtēt fasādes un tās apdares stāvokli (nomelnējis, apsūnējis, notecējumi, krāsu atslāņošanās, plaisas, trūpes pazīmes, nogrūvumi u.c.) | <p><b>apmierinošs (21% - 40%)</b></p> <p>Komentārs: ķieģeļu mūris atsevišķās zonās ar izdrupumiem</p> |
