Būvju vizuālās pārbaudes akts Nr. BVA-2026-01092

BŪVE: Lielapguldes Staļļi , Naudītes pagasts, Dobeles novads, Latvija, Angārs (46800040005003)

BŪVE: Lielapguldes Staļļi , Naudītes pagasts, Dobeles novads, Latvija, Ferma (zirgu stallis) (46800040005001)

BŪVE: Lielapguldes Staļļi , Naudītes pagasts, Dobeles novads, Latvija, Šķūnis (46800040005002)

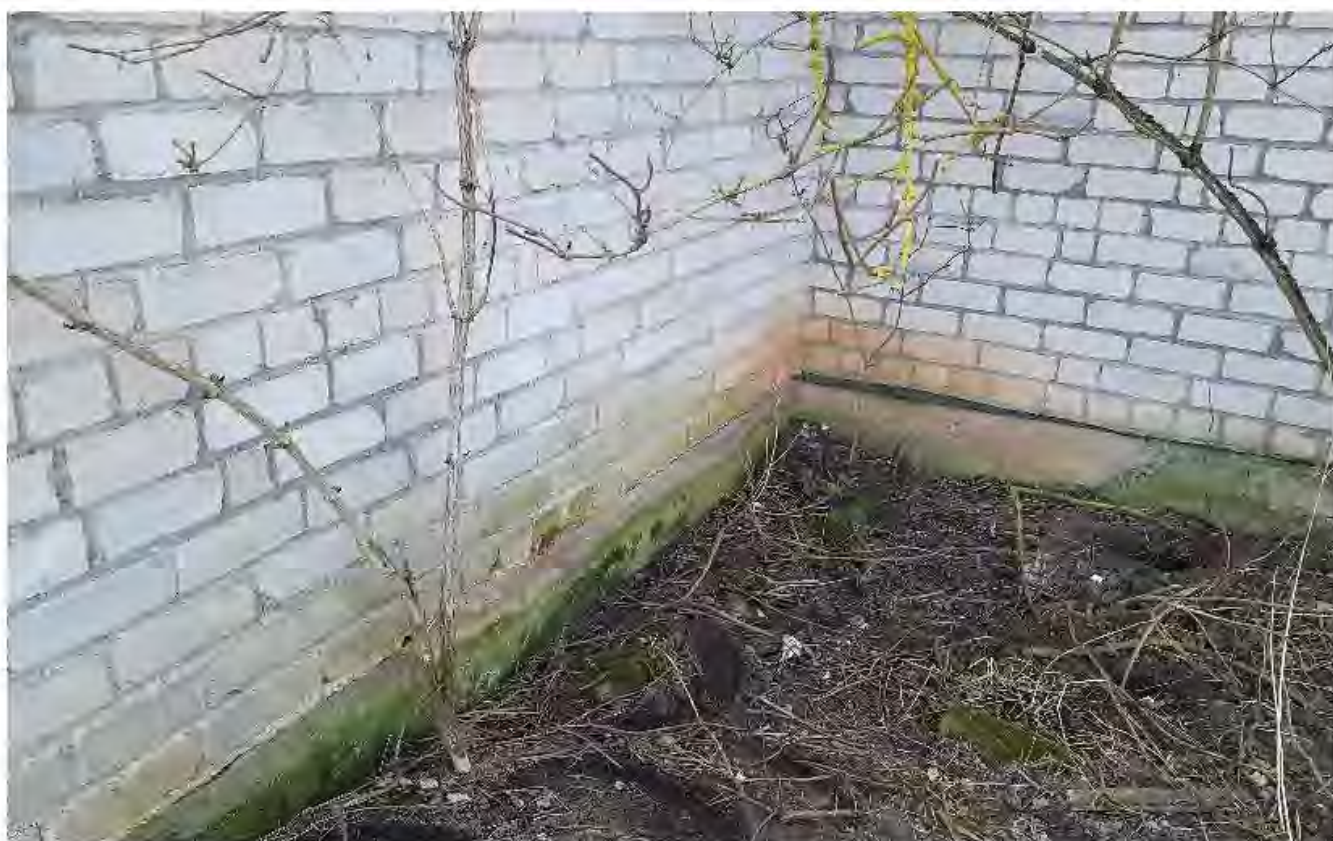
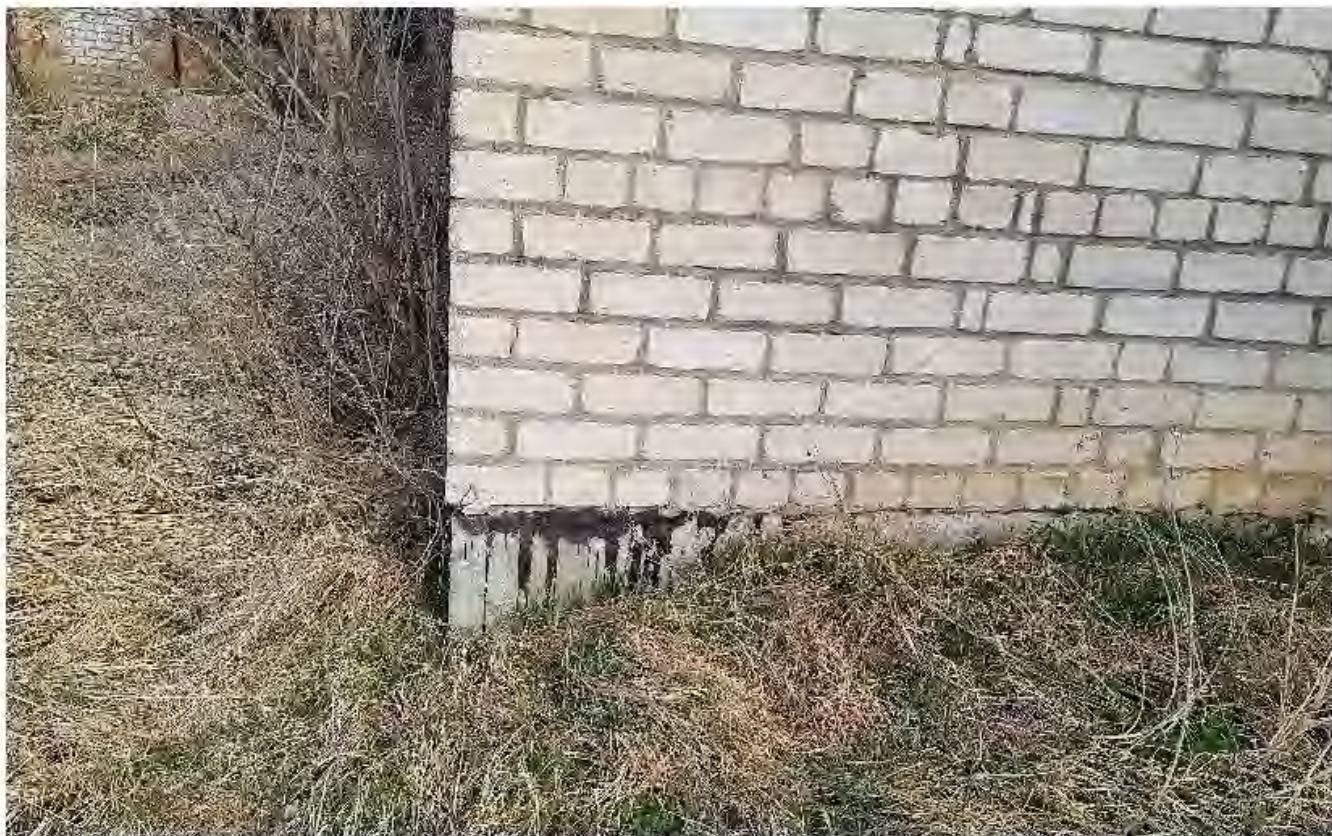
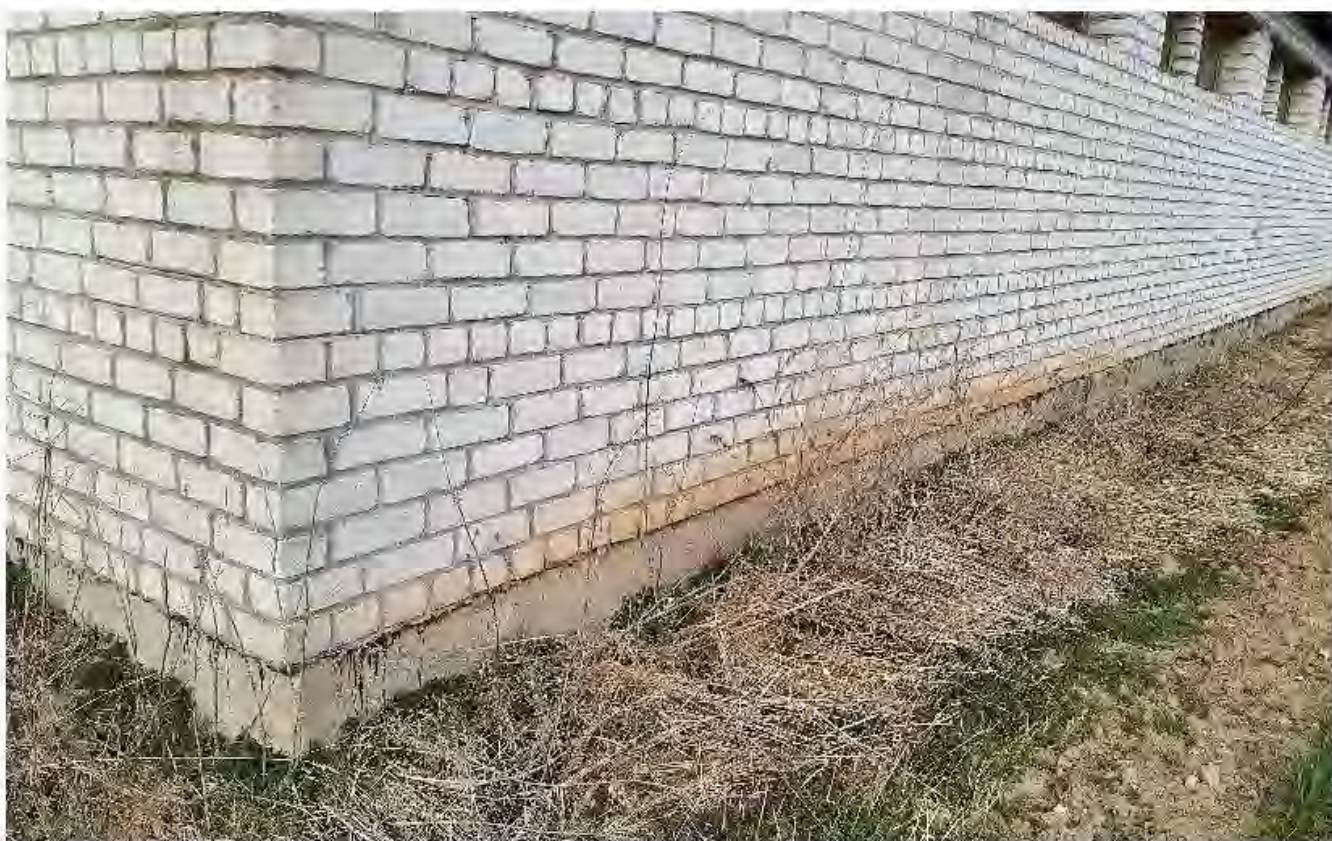
**Attēls pievienots jautājumam Nr. 19**

| 19. Vizuāli novērtēt cokola, pamatu un to apdares stāvokli (apmetuma bojājumi, mitruma ietekme, plaisas u. c.) | <b>apmierinošs (21% - 40%)</b><br>Komentārs: dzelzsbetona/betona pamati bez ievērojamiem defektiem, lokāli izdrupumi, plaisas, mitruma ietekme<br> |

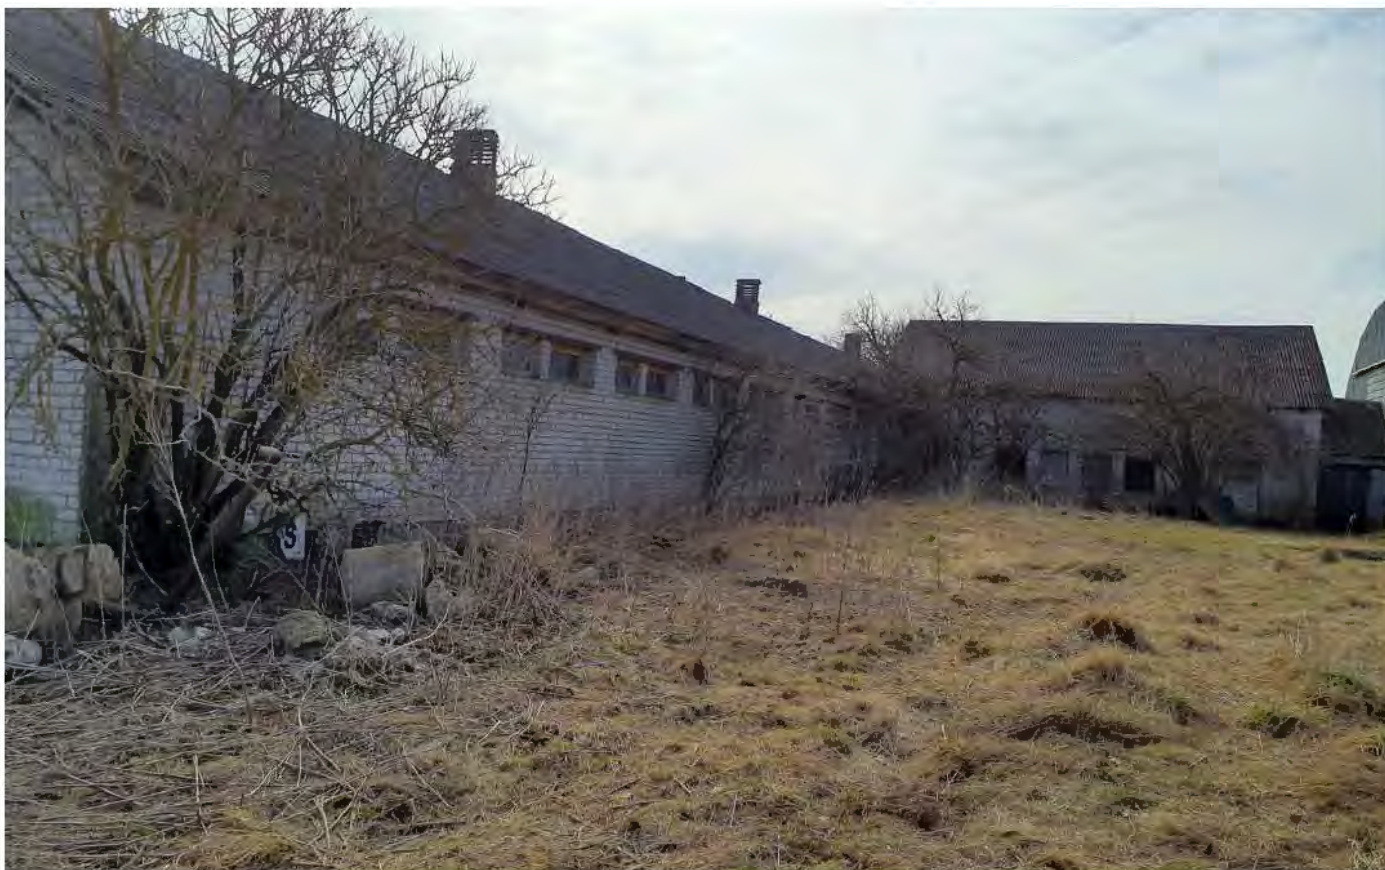
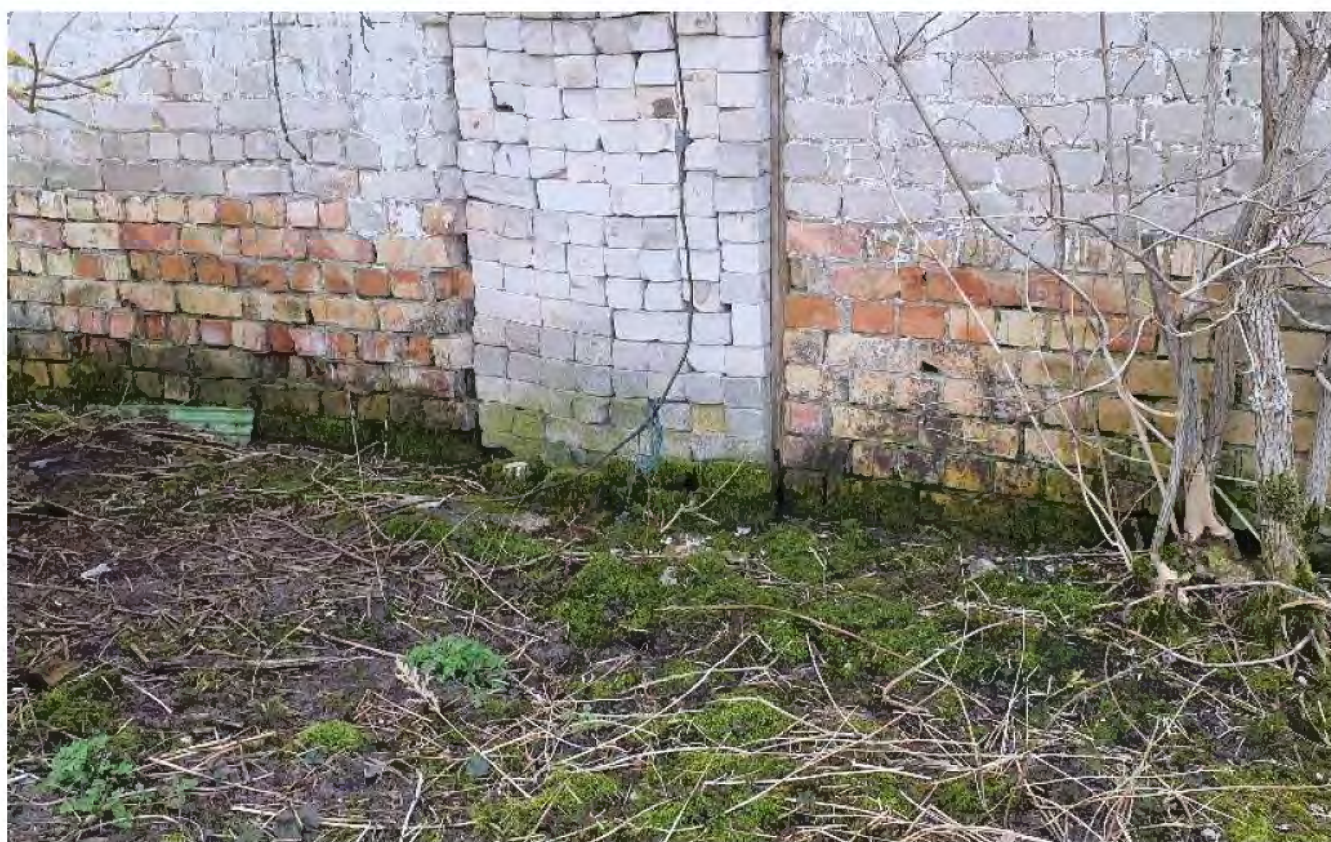
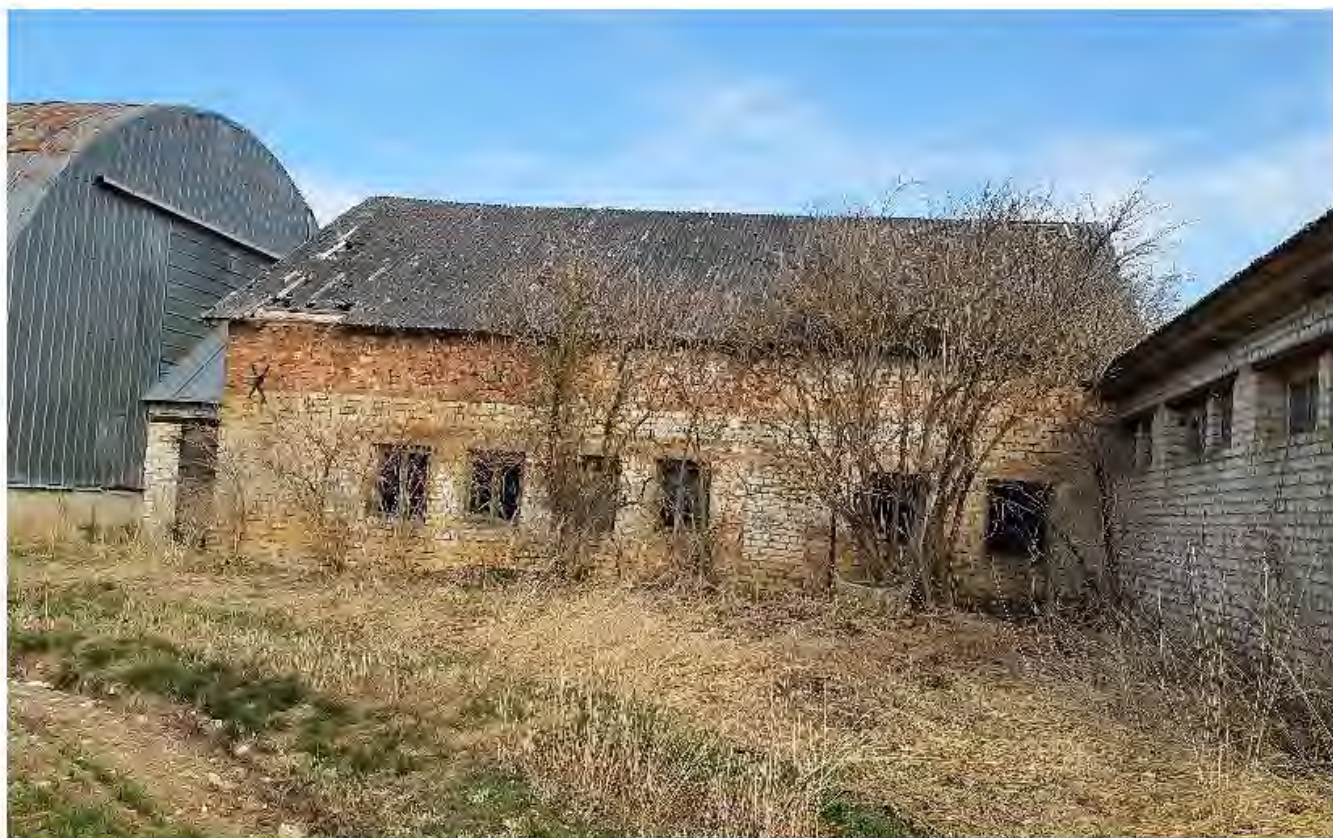
**Attēls pievienots jautājumam Nr. 20**

| 20. Vizuāli novērtēt vai ir apstādījumu sakņu vai lapotņu ietekme uz ēkas (būves) konstrukcijām (pamatiem, sienām, jumtu, inženierkomunikācijām) | <b>apmierinošs (21% - 40%)</b><br>Komentārs: tuvu augoši krūmi<br> |

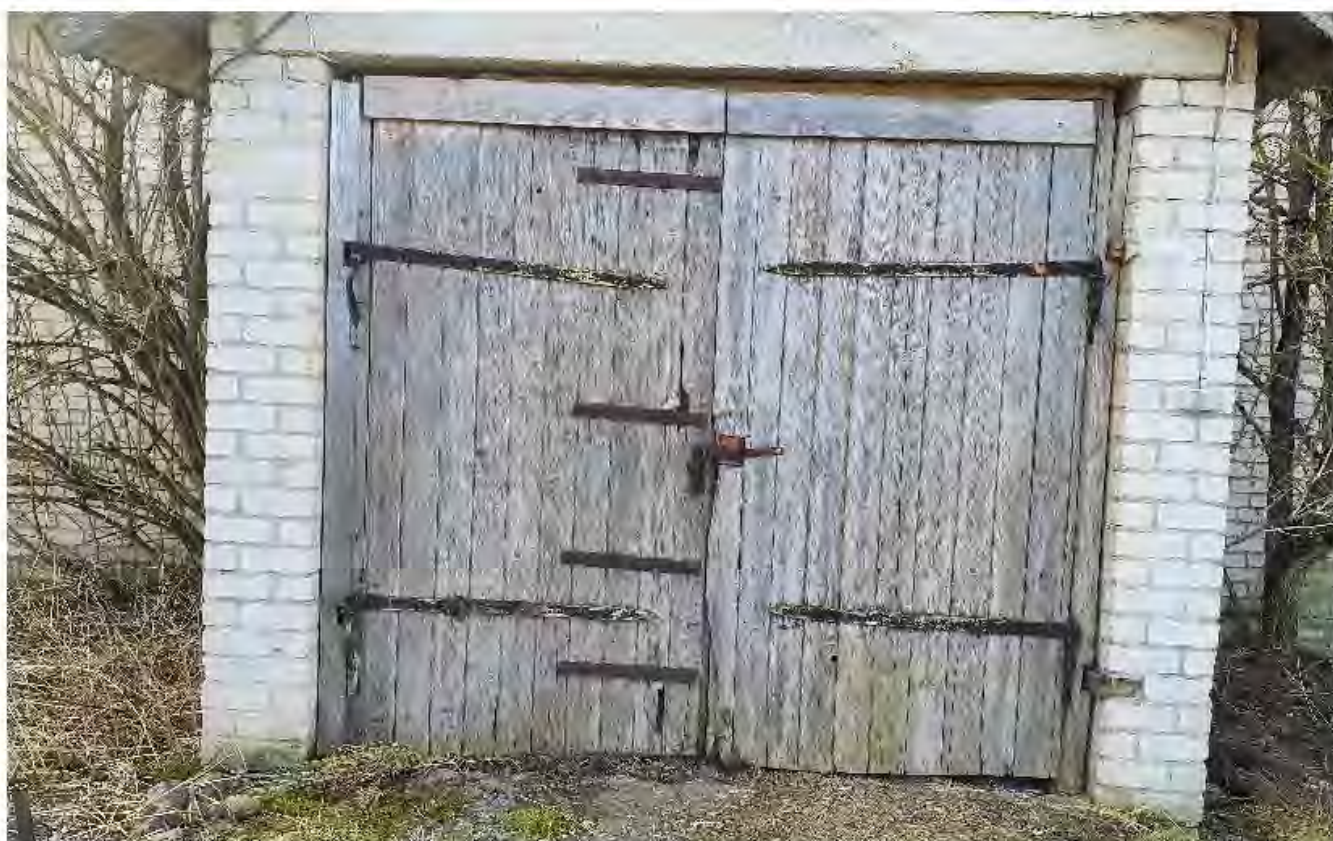
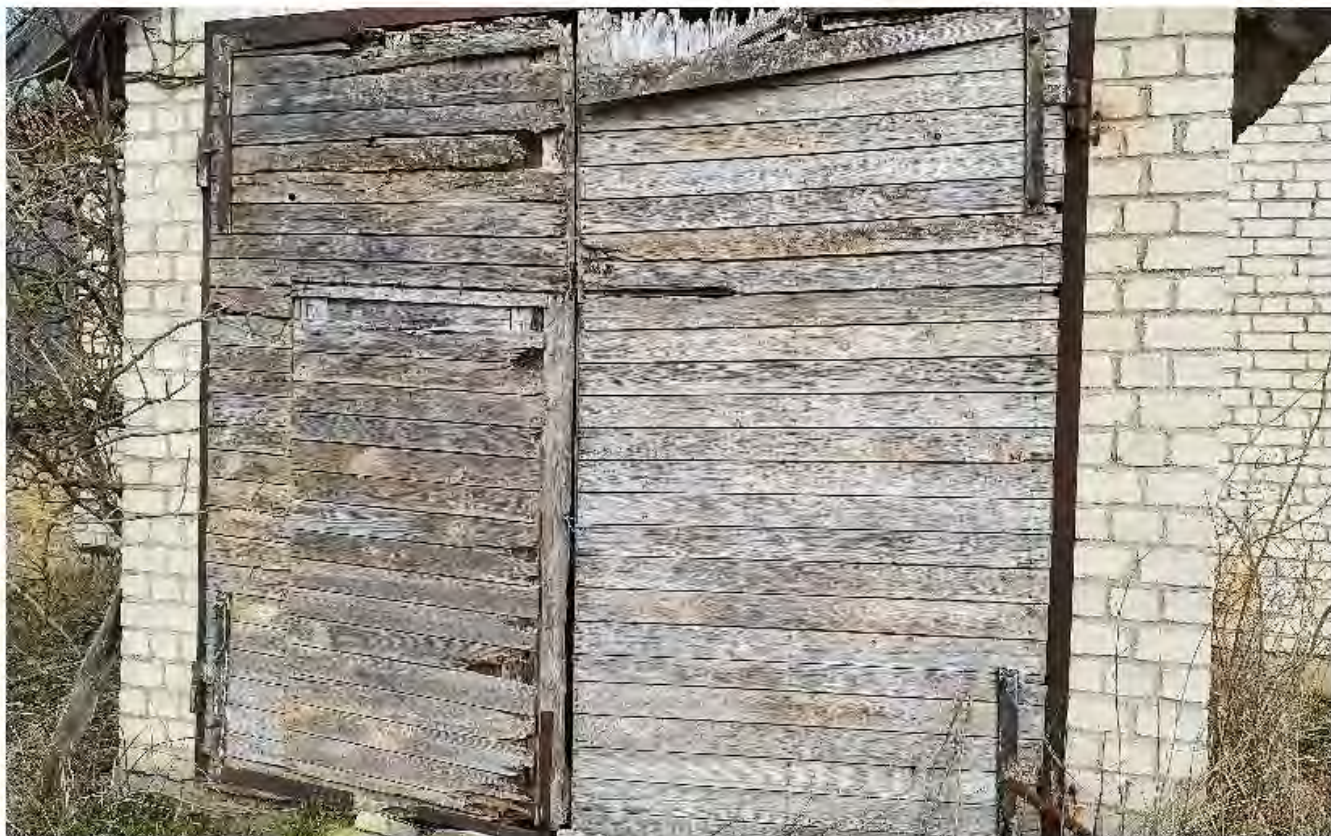
**Attēls pievienots jautājumam Nr. 22**

| 22. Vizuāli novērtēt ārdurvju, slēdzeņu un rāmju stāvokli (bojājumi, mitruma ietekme, darba kārtība u.c.) | <b>neapmierinošs (41% - 60%)</b><br>Komentārs: trapes pazīmes, nekrāsotas, deformētas<br> |

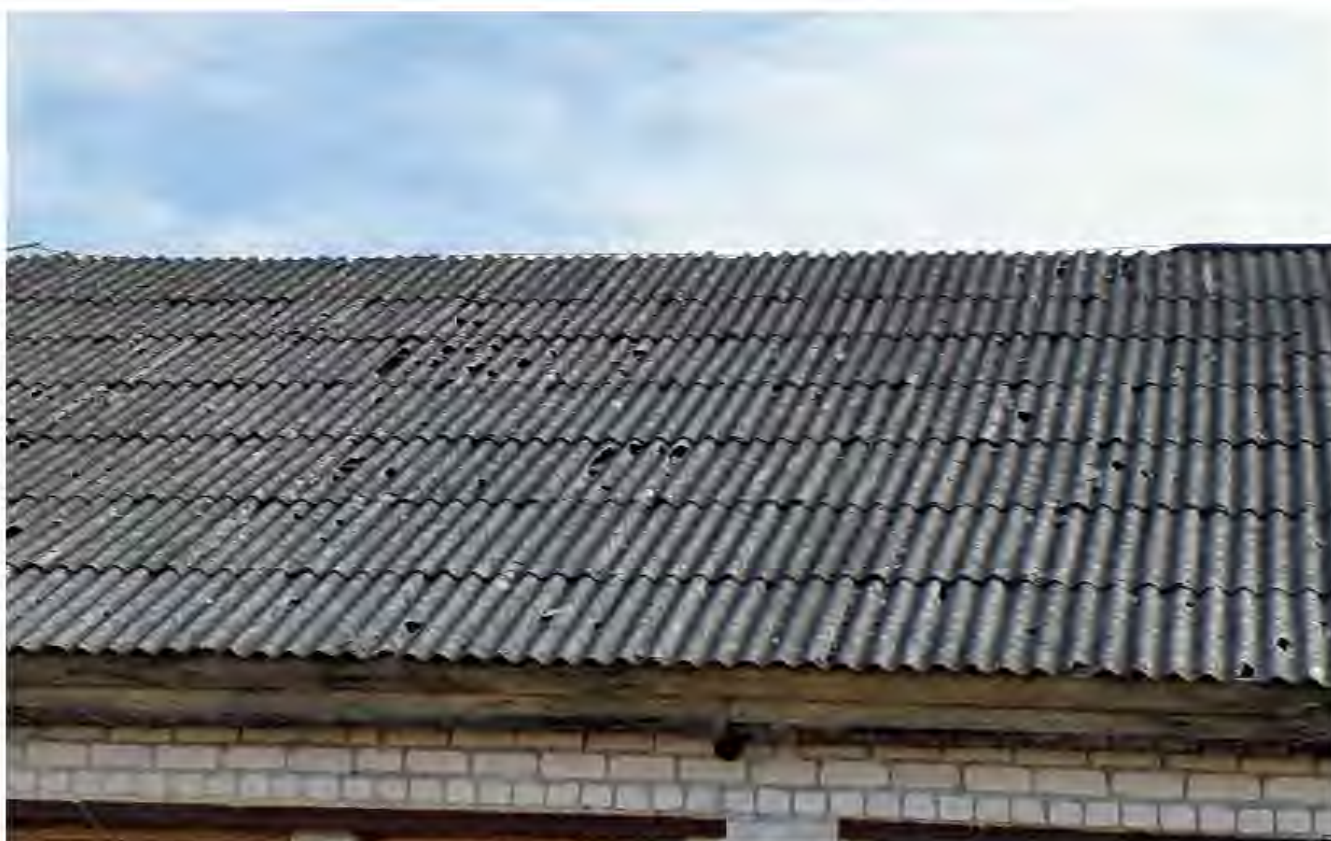
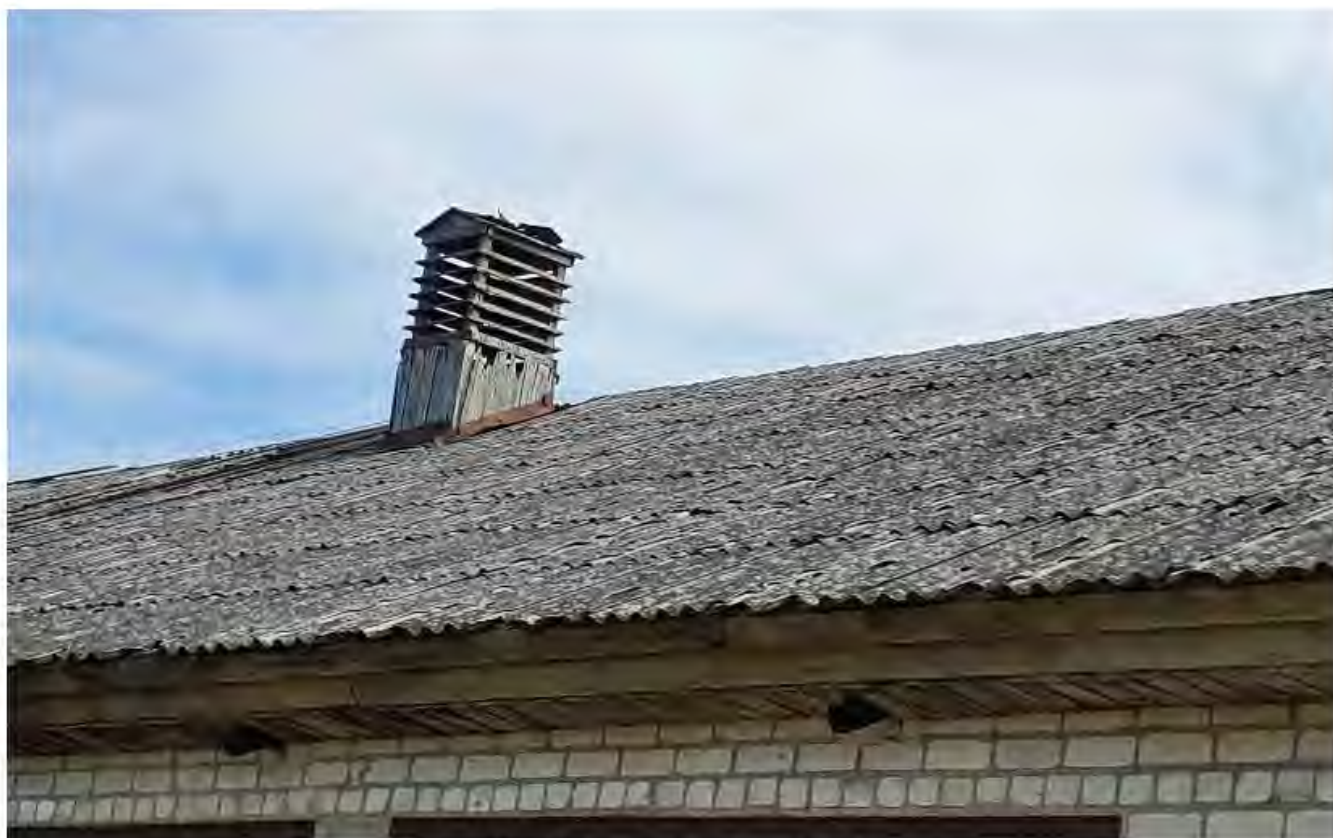
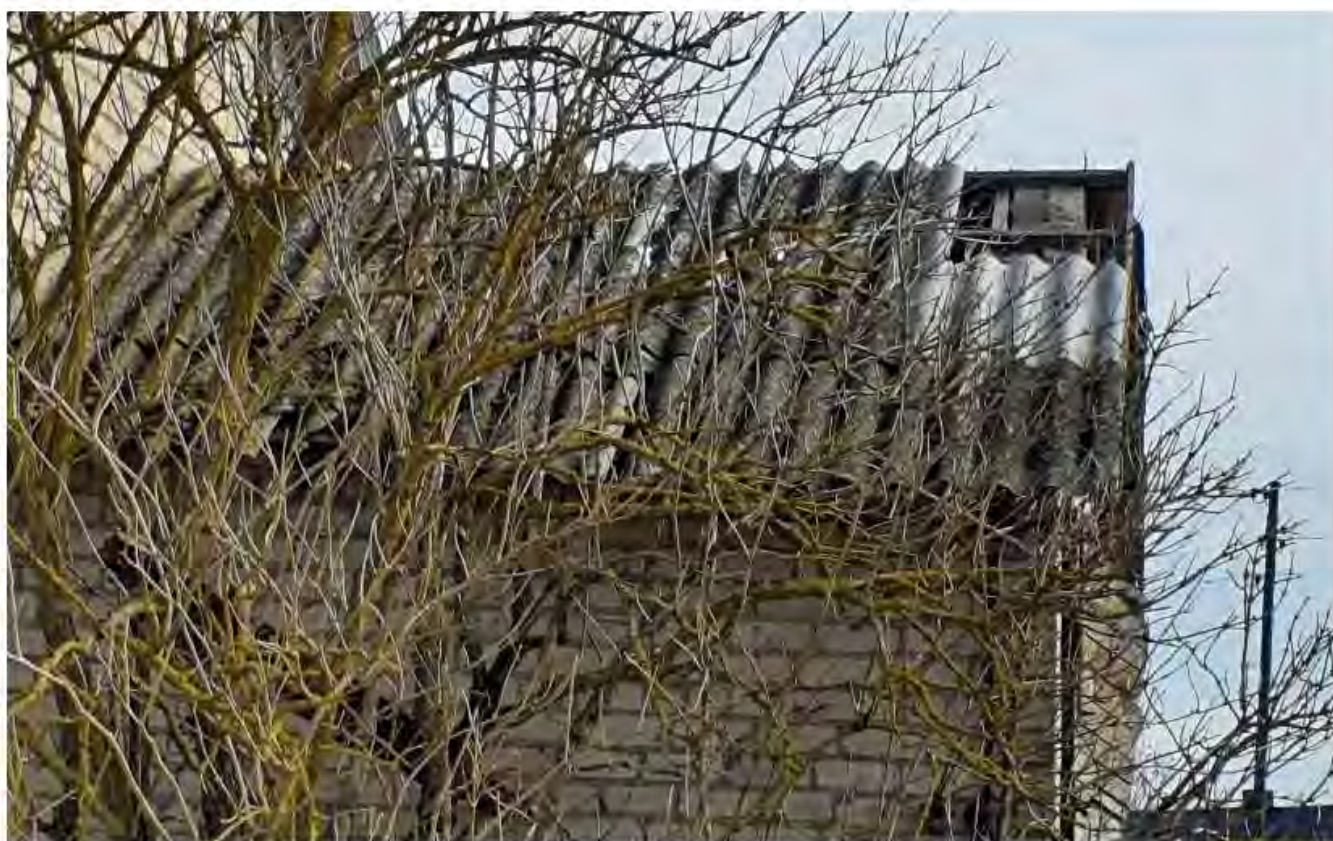
**Attēls pievienots jautājumam Nr. 23**

| 23. Stāvēt uz zemes (vai, ja redzams caur kādas telpas logu) vizuāli novērtēt jumta, jumta pārkares, nesošo konstrukciju, seguma, savienojumu, lūku un vēja malu stāvokli | <b>avārijas (61% - 80%)</b><br>Komentārs: nolietotas, cauras azbestcimenta loksnes, atsevišķas loksnes trūkst<br><b>Remontdarbi:</b><br>RD2026-00264, Ārējā apdare, Jumta segums, skursteņi, 27.04.2026. 16:51 (Zcma)<br> |

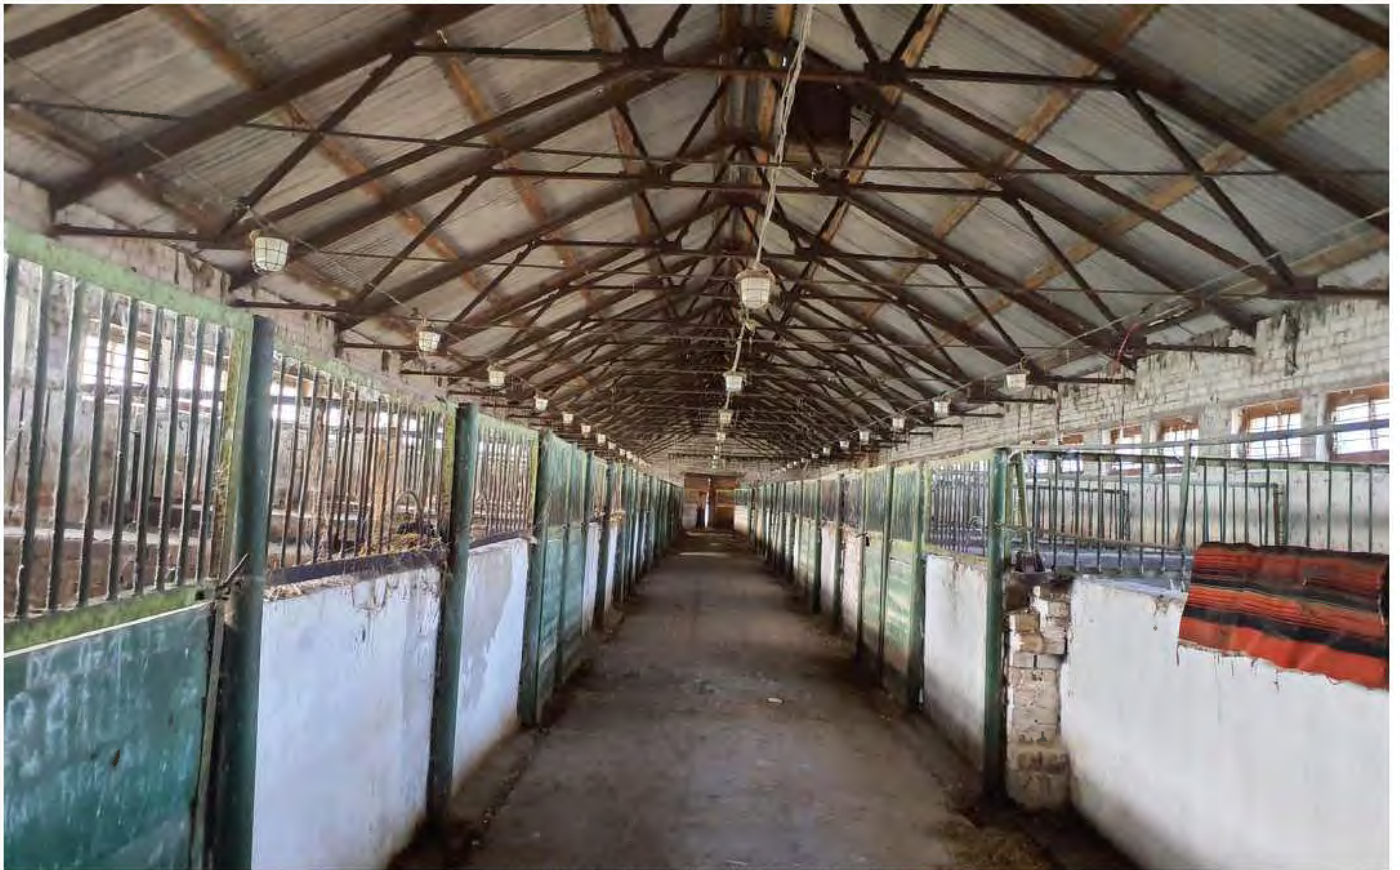
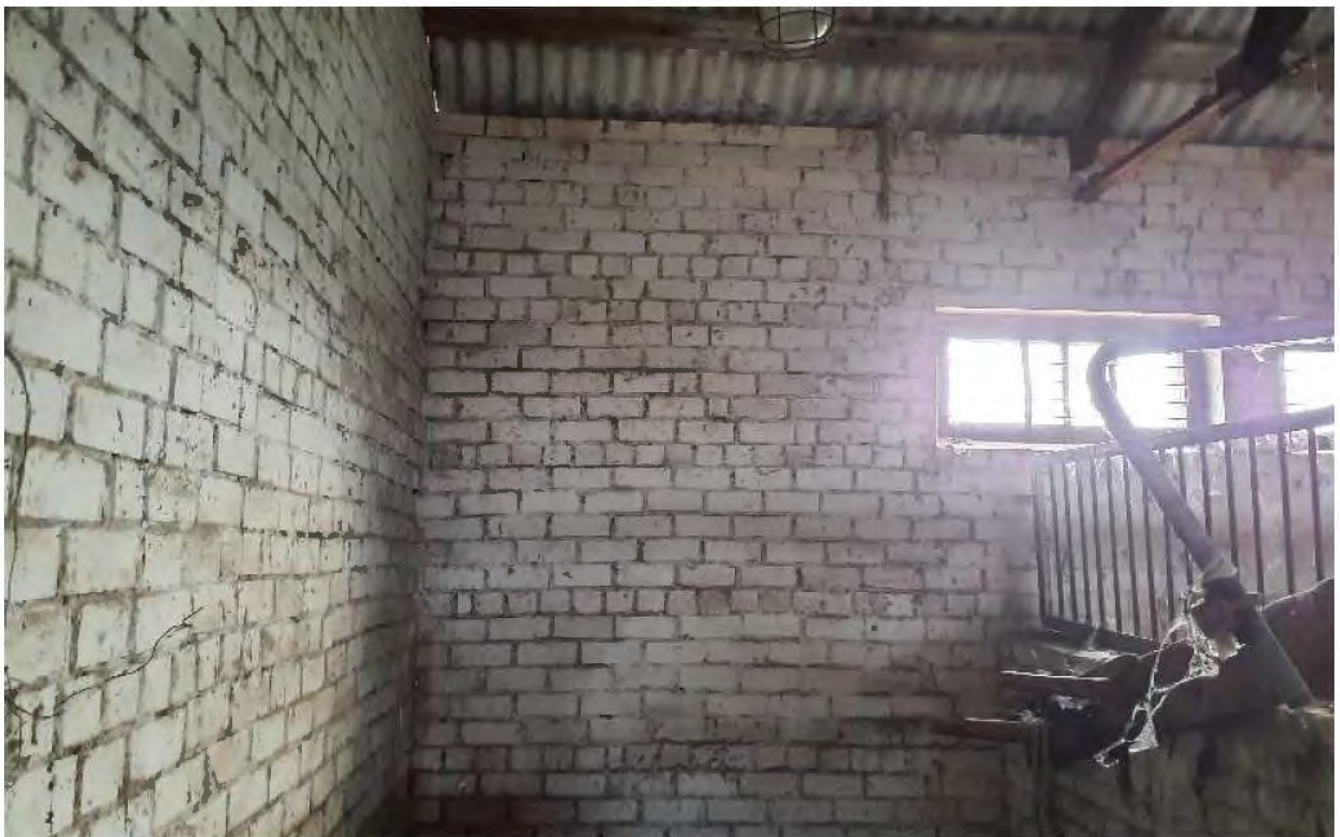
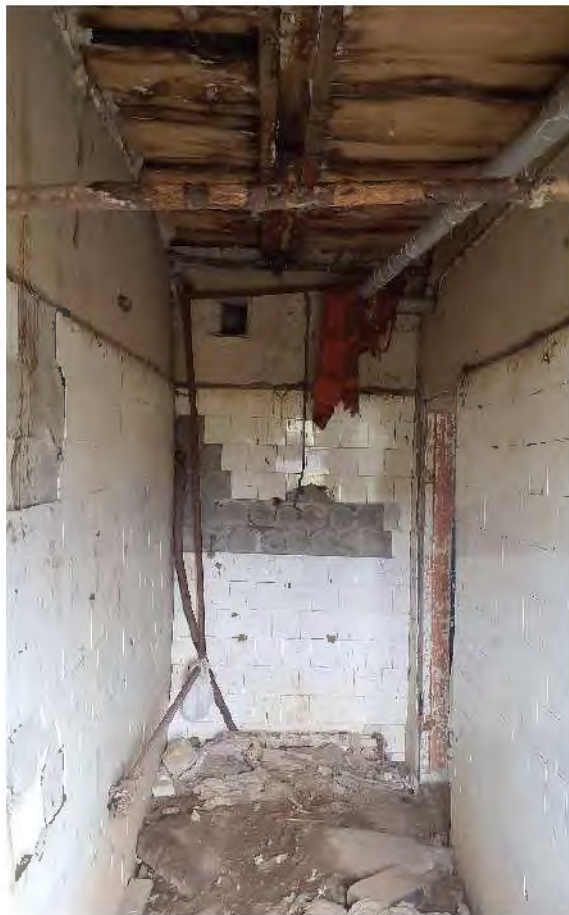
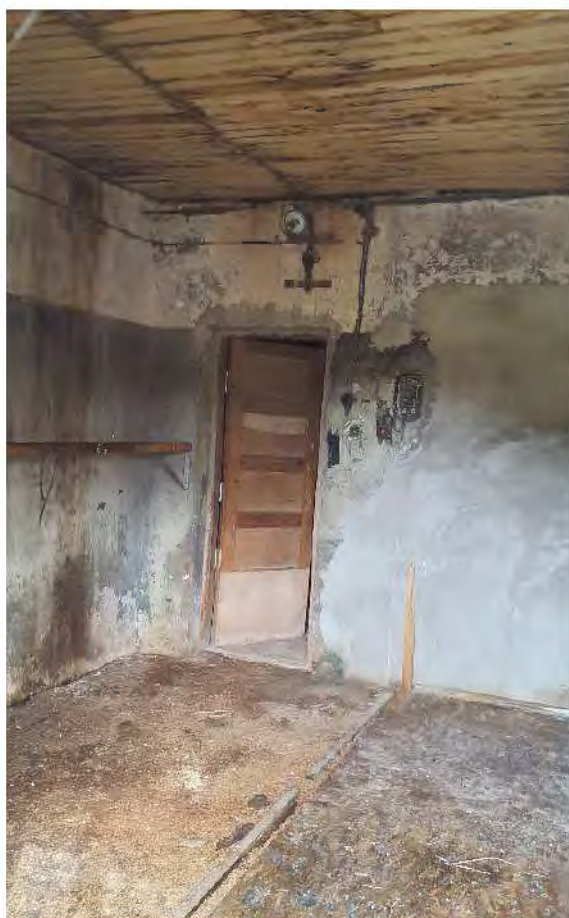
**Attēls pievienots jautājumam Nr. 28**

| 28. Vizuāli novērtēt nesošo sienu, starpsienu un kolonnu stāvokli (plaisas, apdares bojājumi, apdares elementu iztrūkumi u.c.) | <p><b>neapmierinošs (41% - 60%)</b></p> <p>Komentārs: apdare pilnībā nolietota, mitruma bojājumi</p> <p><b>Remontdarbi:</b><br/>RD2026-00263, Iekšējā apdare, Sienu apdare, 27.04.2026. 16:46 (Zcma)</p> |

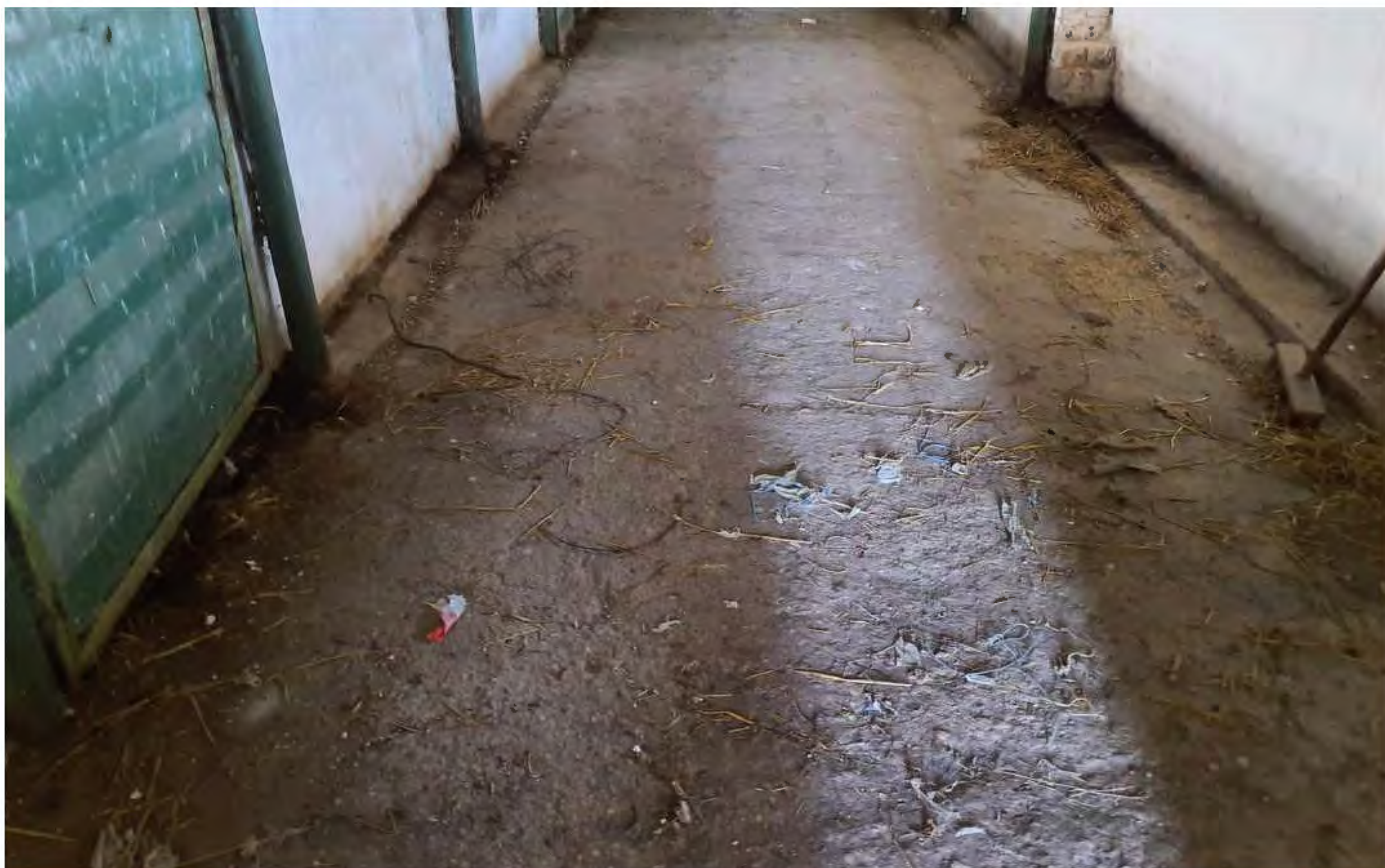
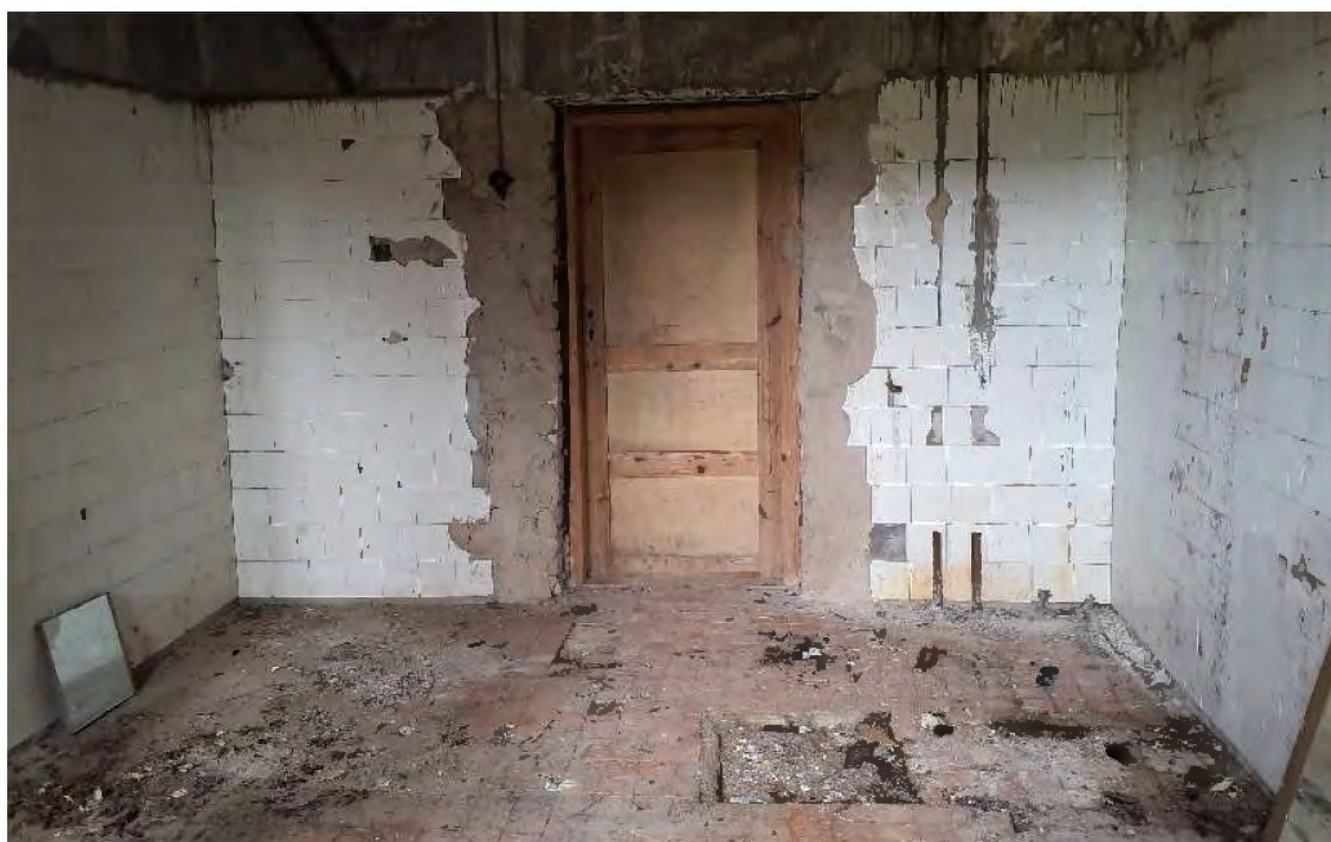
**Attēls pievienots jautājumam Nr. 30**

| 30. Vizuāli novērtēt grīdas segumu stāvokli (bojājumi, nodilums u.c.) | <p><b>neapmierinošs (41% - 60%)</b></p> <p>Komentārs: mitruma bojātas, izdrupumiem, pilnībā nolietotu segumu</p> |

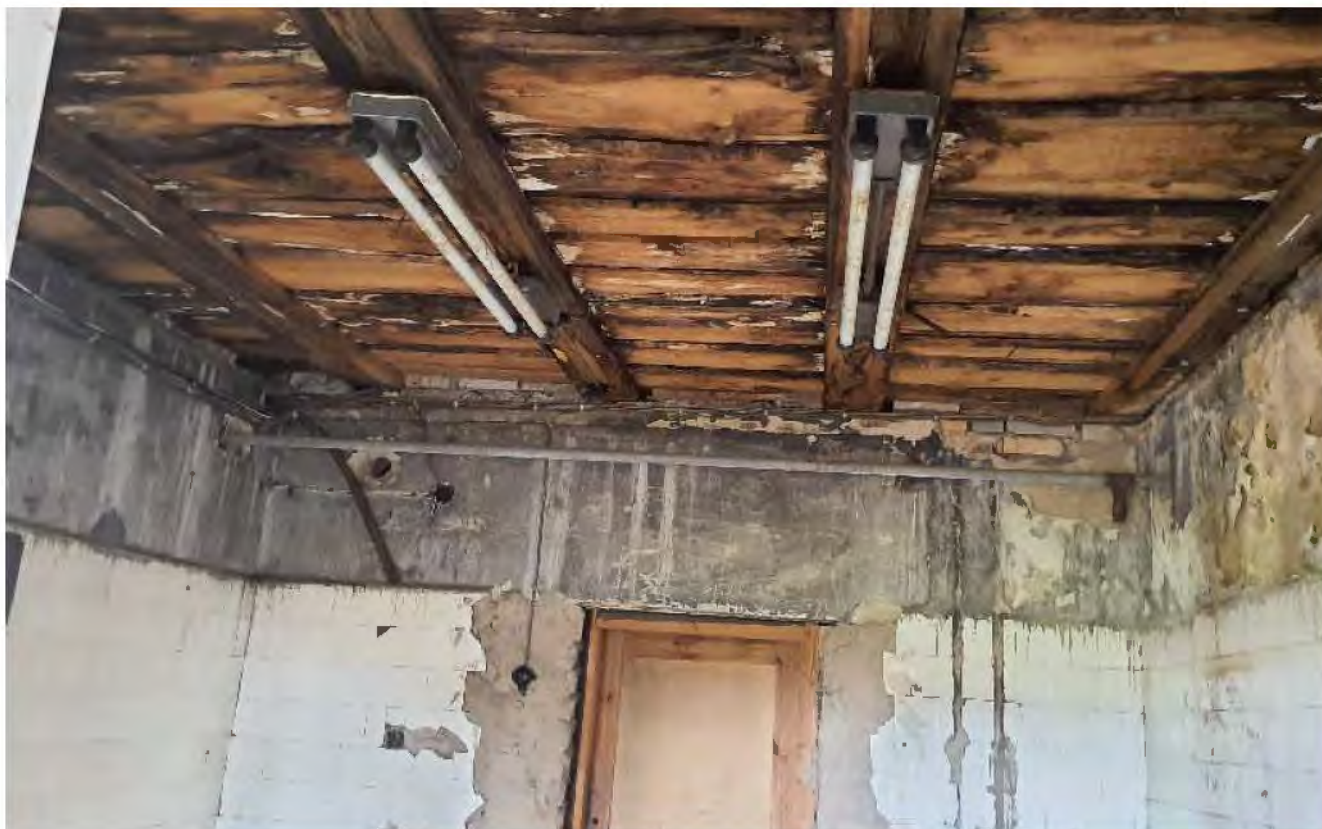
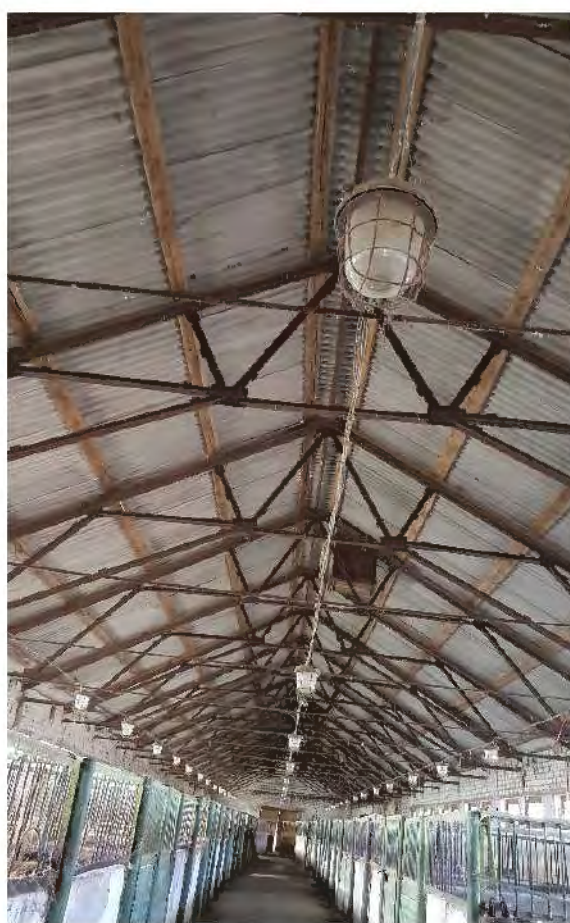
**Attēls pievienots jautājumam Nr. 31**

| <p>31. Vizuāli novērtēt pārsegumu un griestu stāvokli (plaisas, apmetuma izdrupumi, elementu iztrūkums u.c.)</p> | <p><b>neapmierinošs (41% - 60%)</b></p> <p>Komentārs: mitruma bojājumi, pilnībā nīlietota apdare, metāla konstrukcijas korozija</p> |

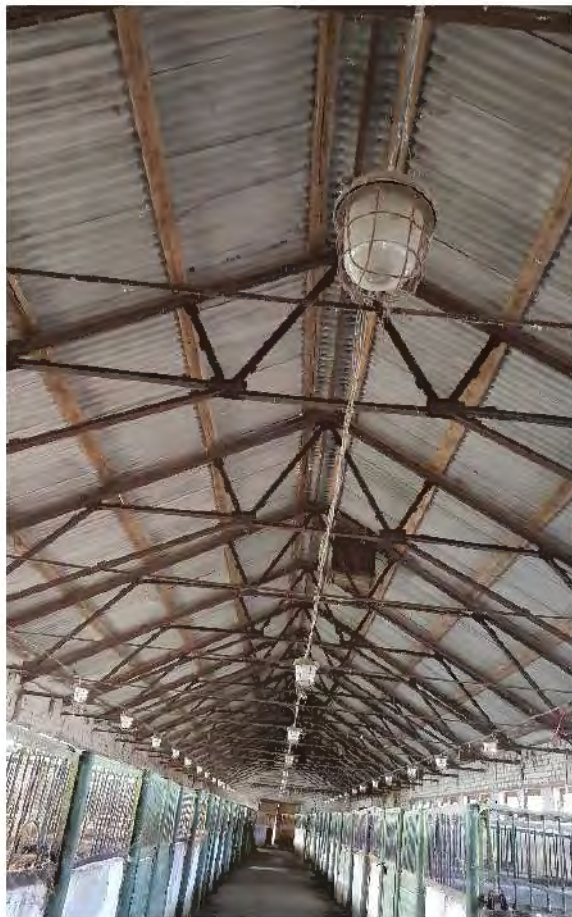
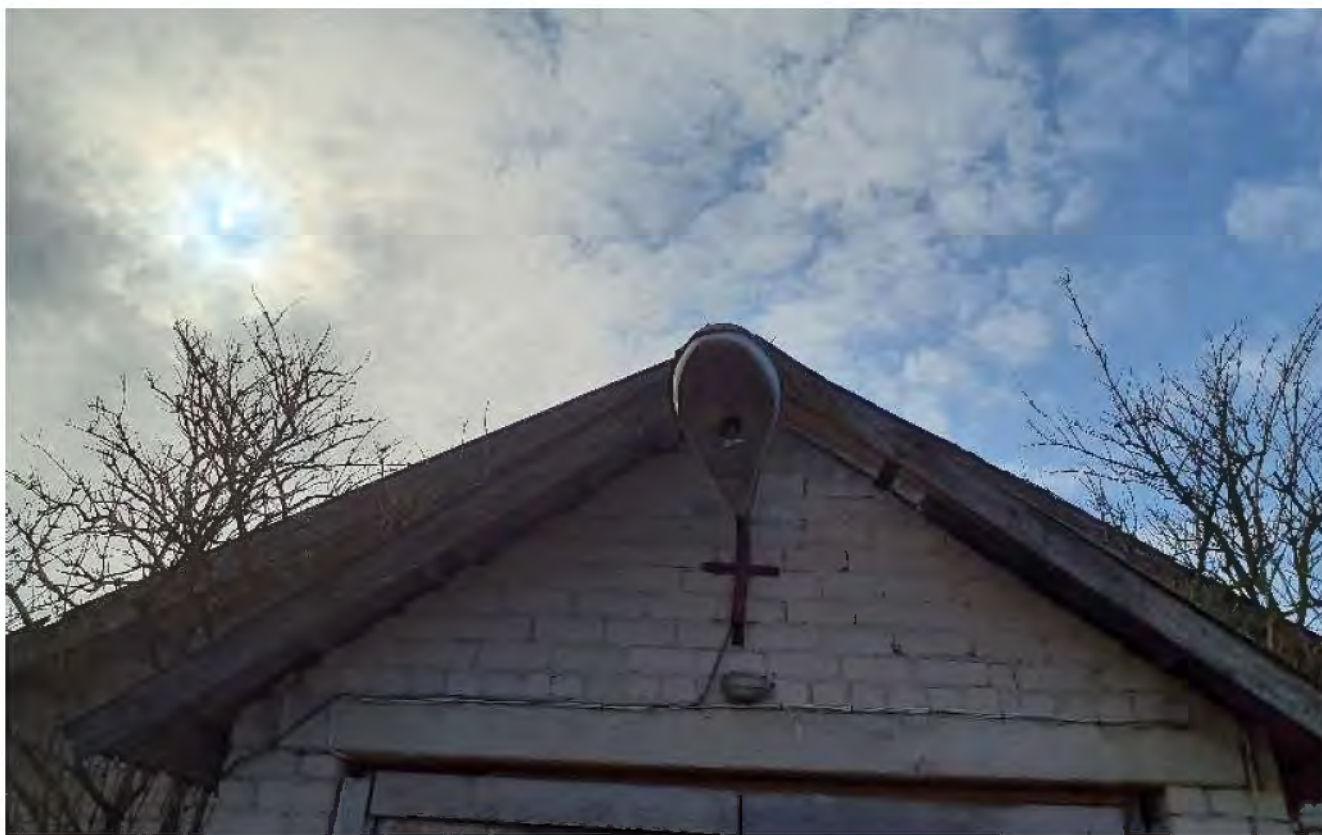
**Attēls pievienots jautājumam Nr. 40**

| <p>40. Konstatēt, vai saskaņā ar reglamentu visām iepriekš minētajām sistēmām/iekārtām ir veiktas regulārās apkopes (apkopes fakts fiksēts aktā vai žurnālā)</p> | <p>Nav</p> <p>Komentārs: Pilnībā noliets, netiek ekspluatēts, atslēgts</p> <p><b>Remontdarbi:</b><br/>RD2026-00265, Elektroapgādes sistēma, Elektroapgādes tīkls (t.sk.elektrosadalnes), 27.04.2026. 16:52 (Zema)</p> |
