Būvju vizuālās pārbaudes akts Nr. BVA-2026-01092

BŪVE: Lielapguldes Staļļi , Naudītes pagasts, Dobeles novads, Latvija, Angārs (46800040005003)

BŪVE: Lielapguldes Staļļi , Naudītes pagasts, Dobeles novads, Latvija, Ferma (zirgu stallis) (46800040005001)

BŪVE: Lielapguldes Staļļi , Naudītes pagasts, Dobeles novads, Latvija, Šķūnis (46800040005002)

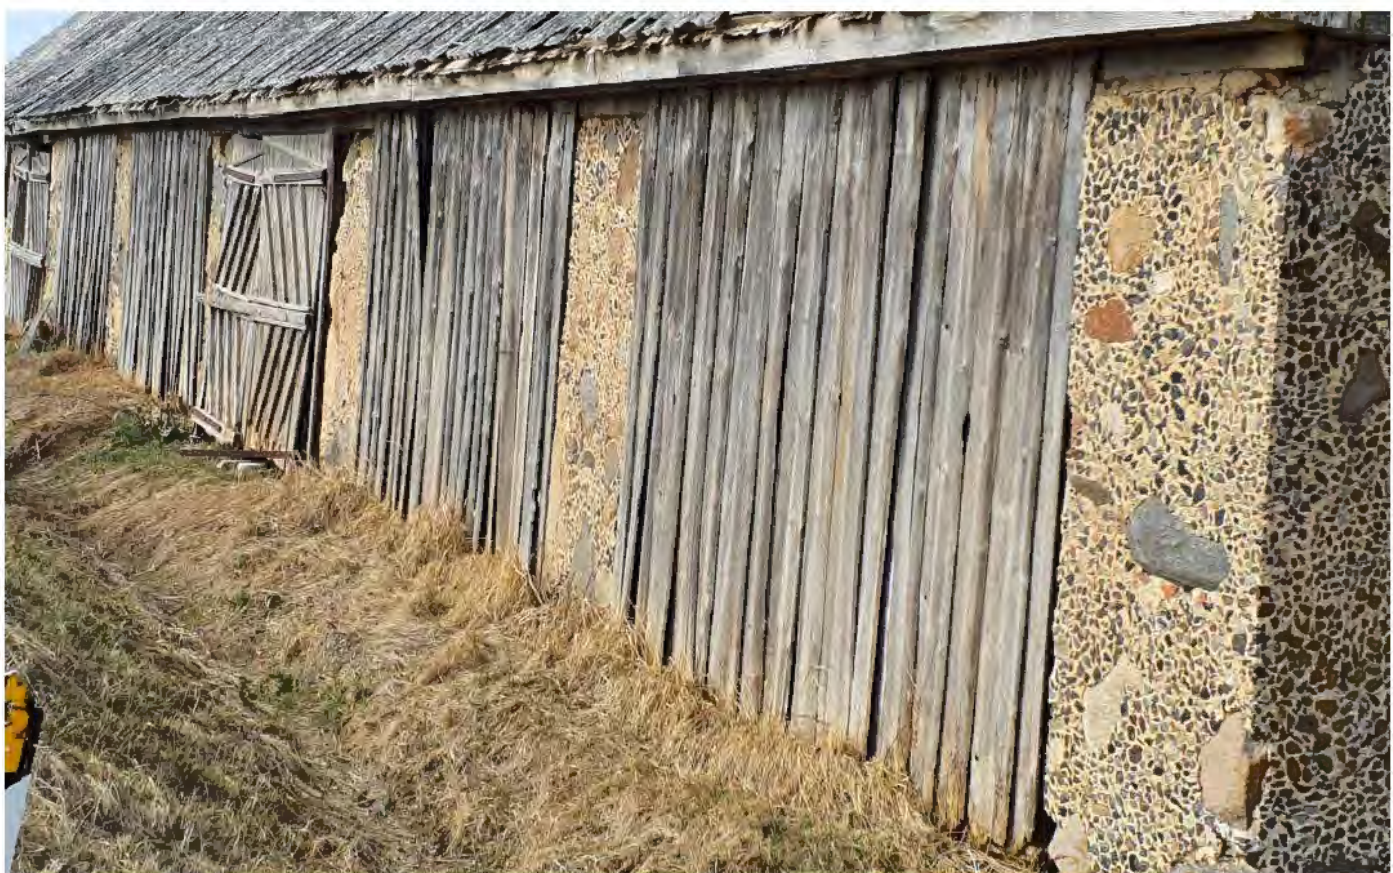
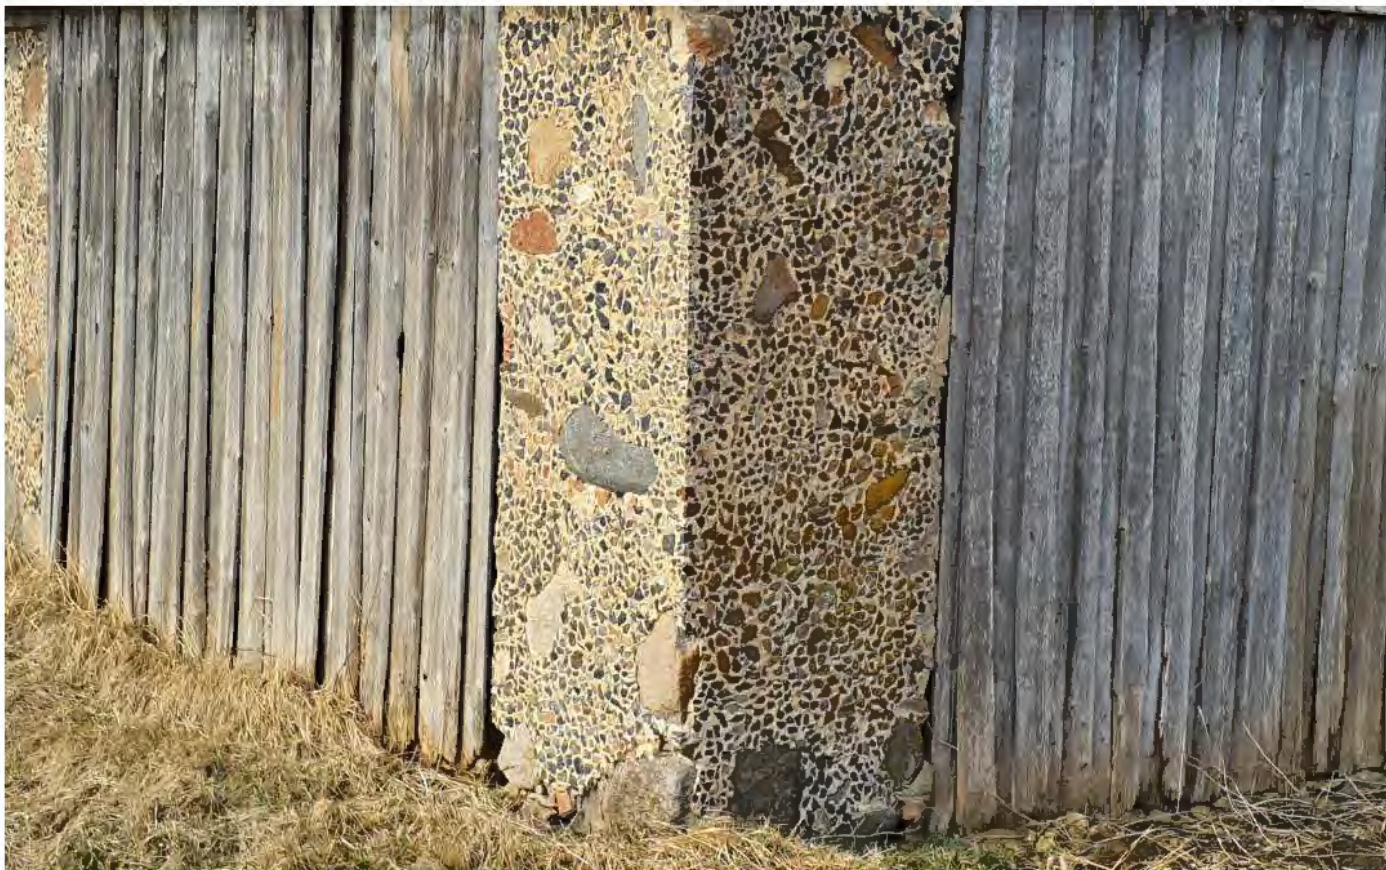
**Attēls pievienots jautājumam Nr. 7**

| <p>7. Vizuāli novērtēt fasādes un tās apdares stāvokli (nomelnējies, apsūnējies, notecējumi, krāsu atslāņošanās, plaisas, trupes pazīmes, nogrūvumi u.c.)</p> | <p><b>avārijas (61% - 80%)</b></p> <p>Komentārs: akmens mūris izdrupis, koka dēļu konstrukcija iztrupējusi</p> <p><b>Remontdarbi:</b><br/>RD2026-00266, Ārējā apdare, Fasādes apdare, 27.04.2026. 17:21 (Zema)</p> |

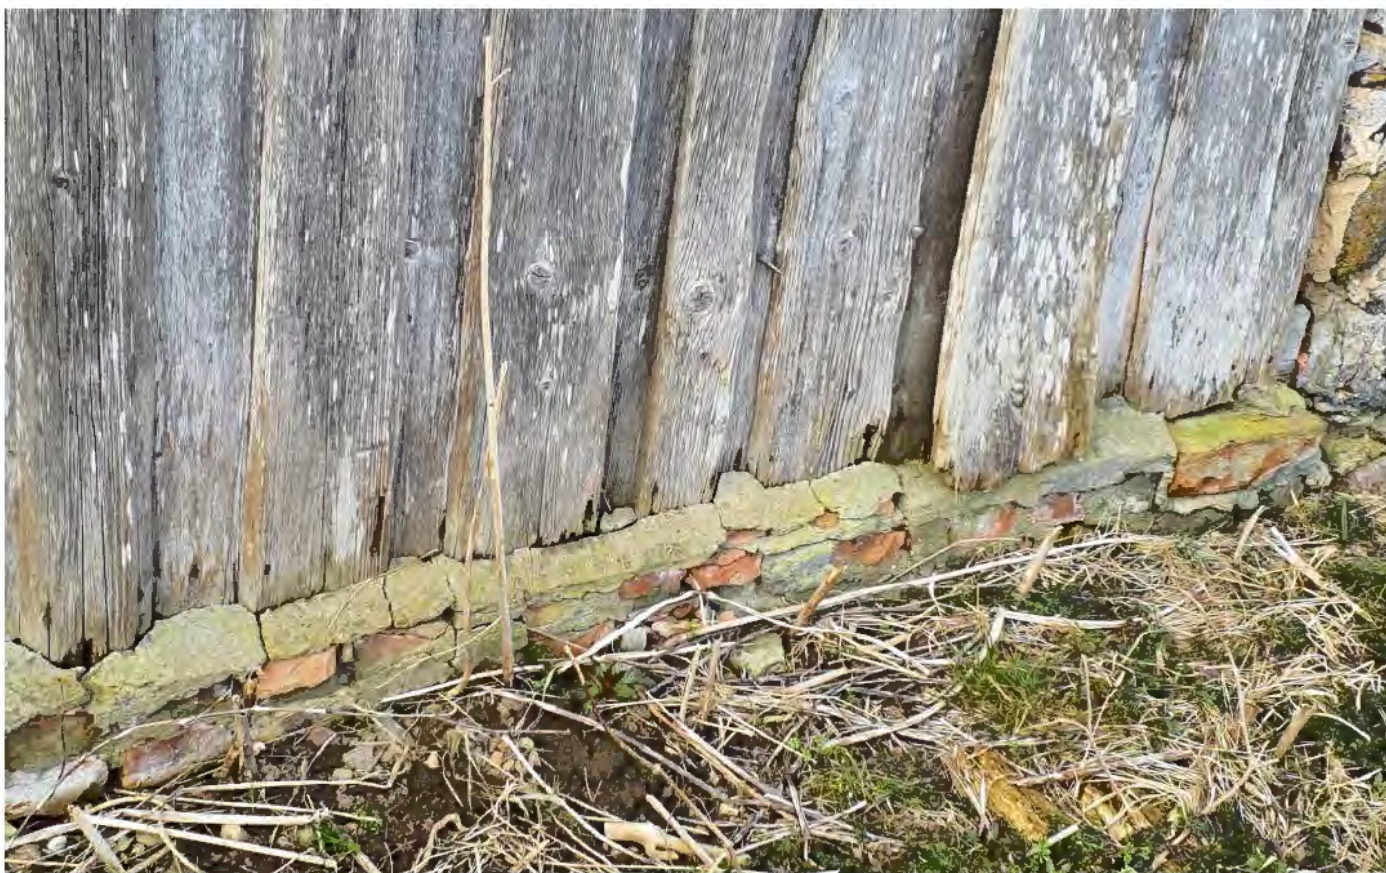
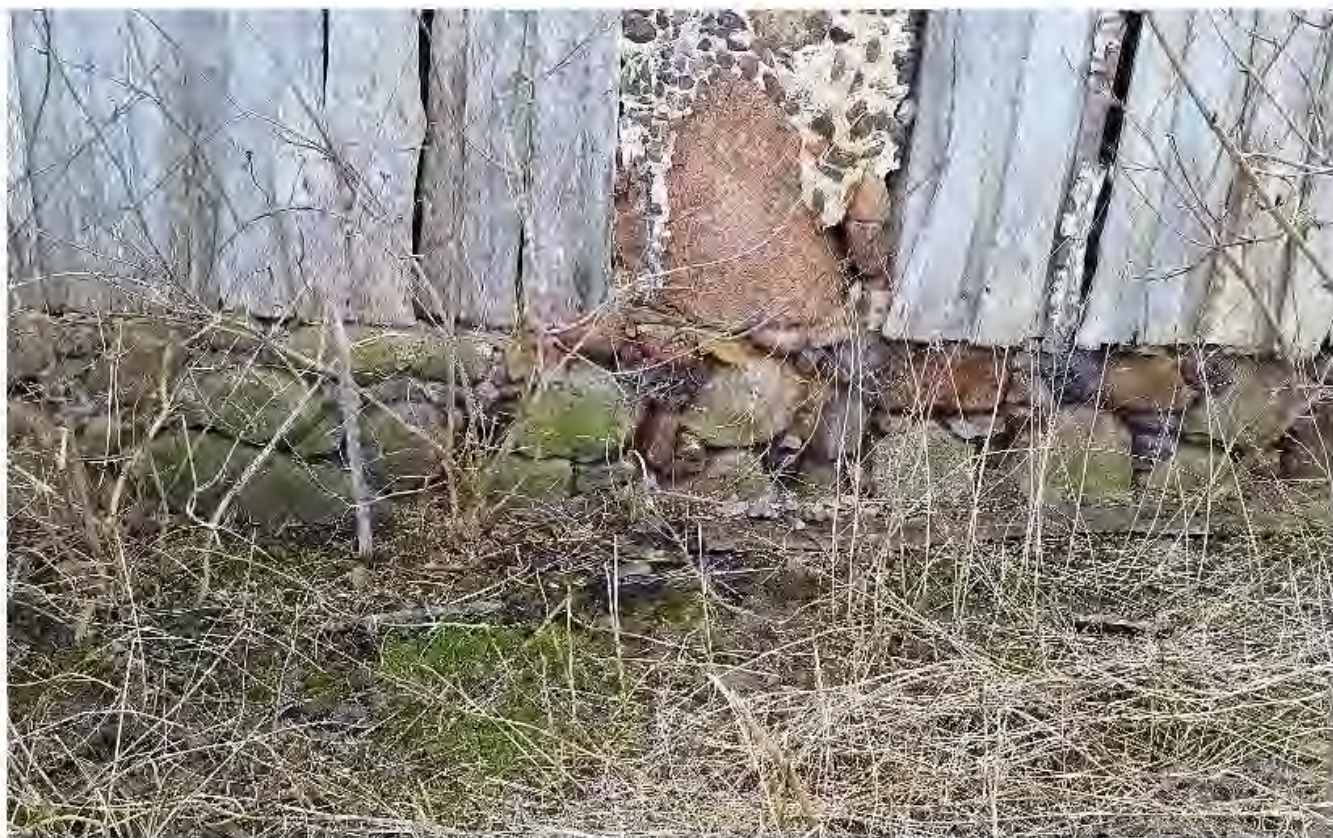
**Attēls pievienots jautājumam Nr. 10**

| <p>10. Vizuāli novērtēt cokola, pamatu un to apdares stāvokli (apmetuma bojājumi, mitruma ietekme, plaisas u. c.)</p> | <p><b>neapmierinošs (41% - 60%)</b></p> <p>Komentārs: izdrupis akmens mūris</p> |

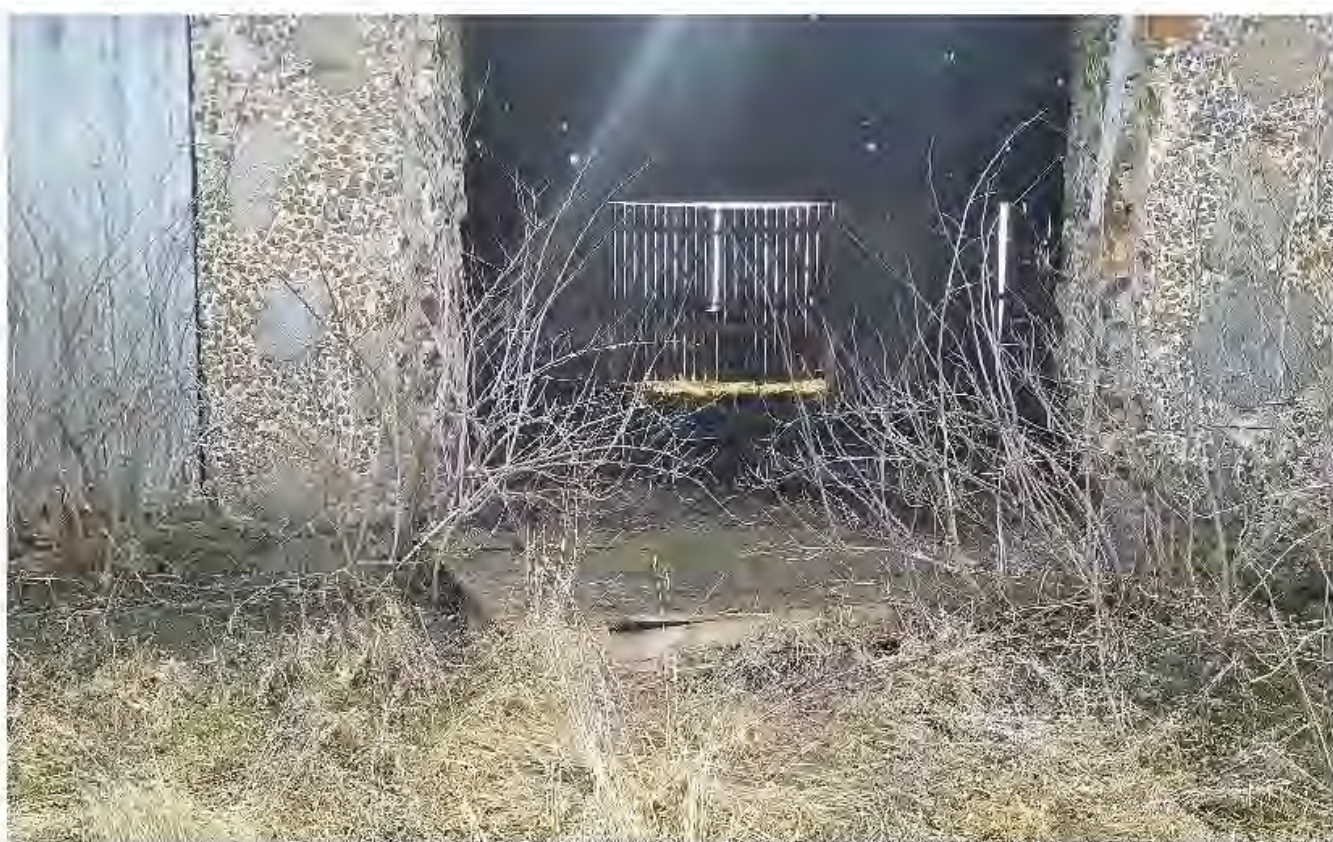
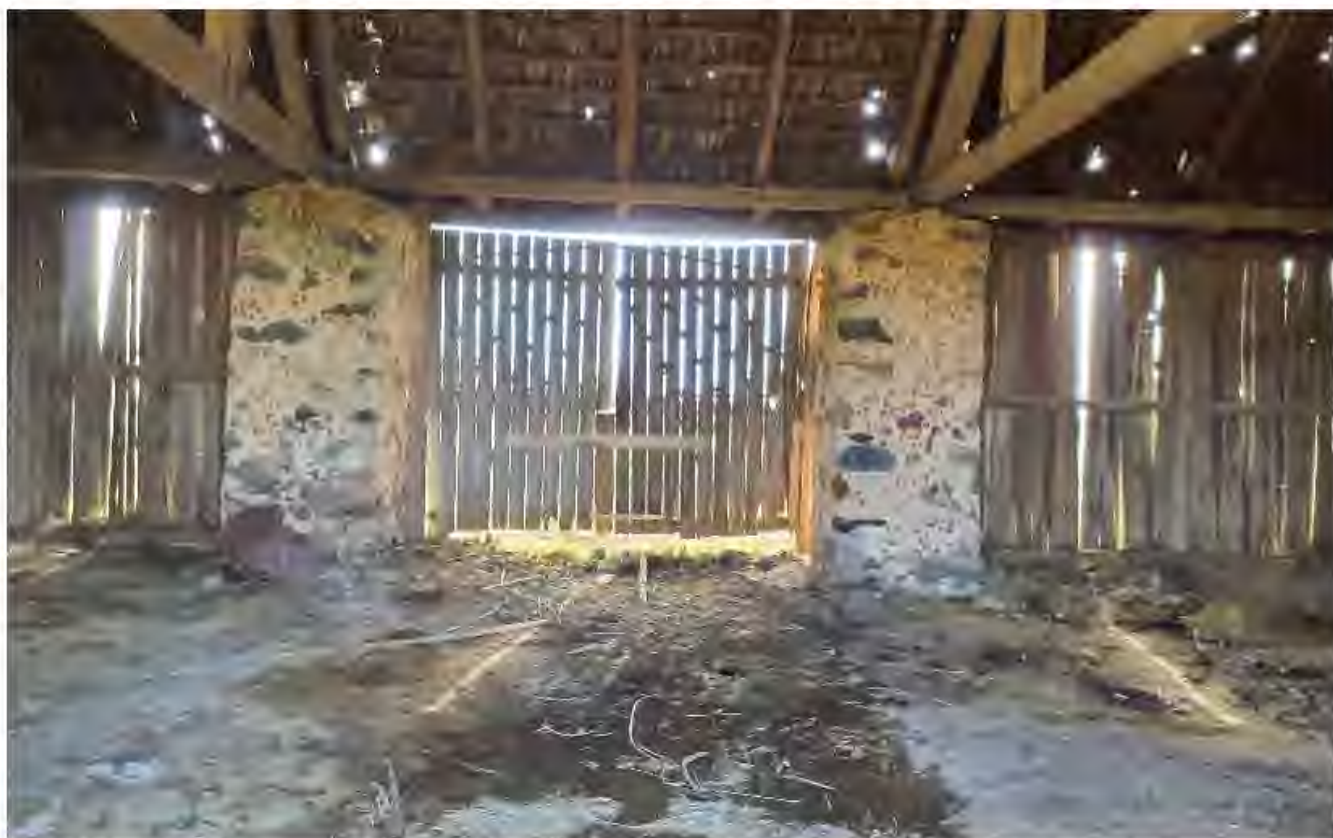
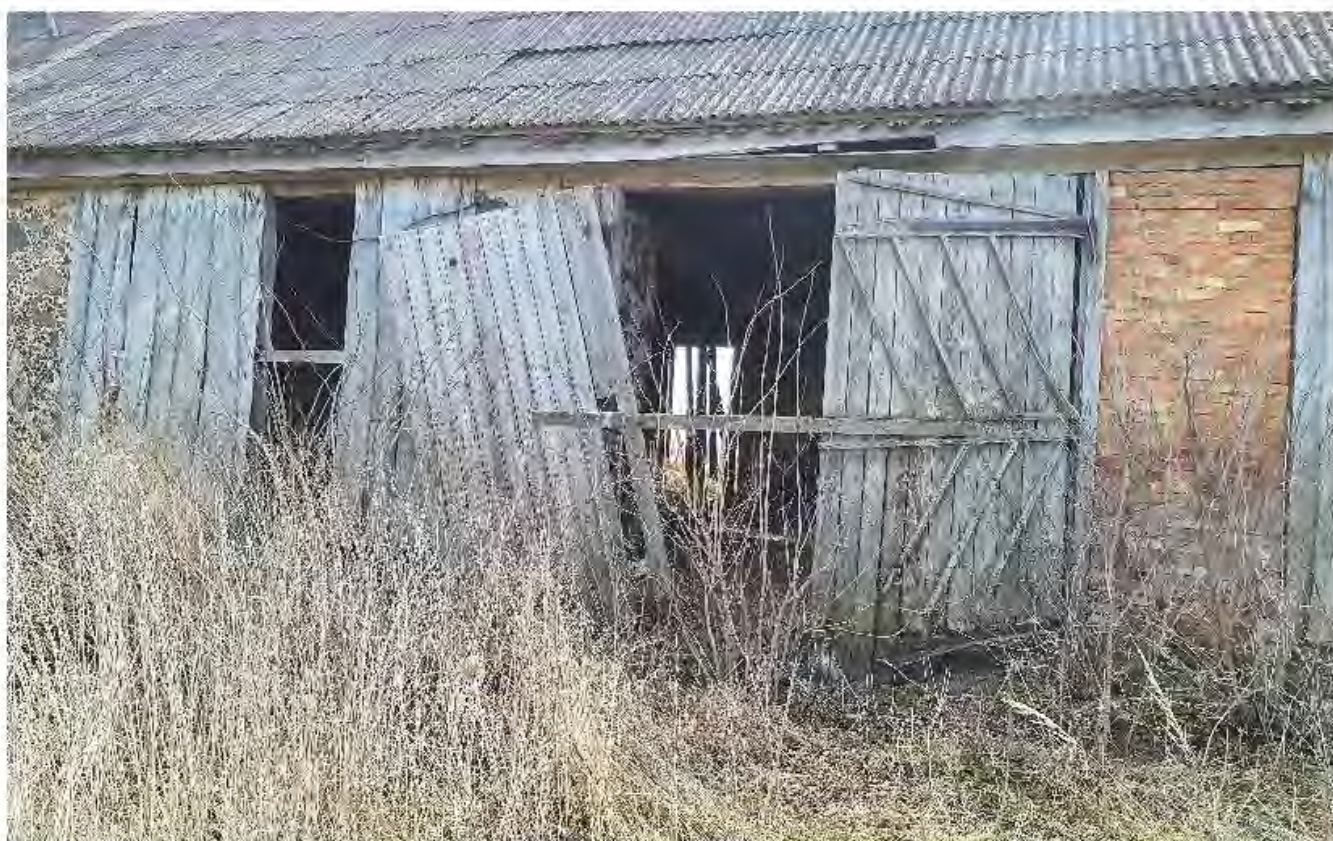
**Attēls pievienots jautājumam Nr. 13**

| <p>13. Vizuāli novērtēt ārdurvju, slēdzeņu un rāmju stāvokli (bojājumi, mitruma ietekme, darba kārtība u.c.)</p> | <p><b>avārijas (61% - 80%)</b></p> <p>Komentārs: divviru koka vārti izlauzti, dēļi iztrupējuši, eņģes salauztas</p> |

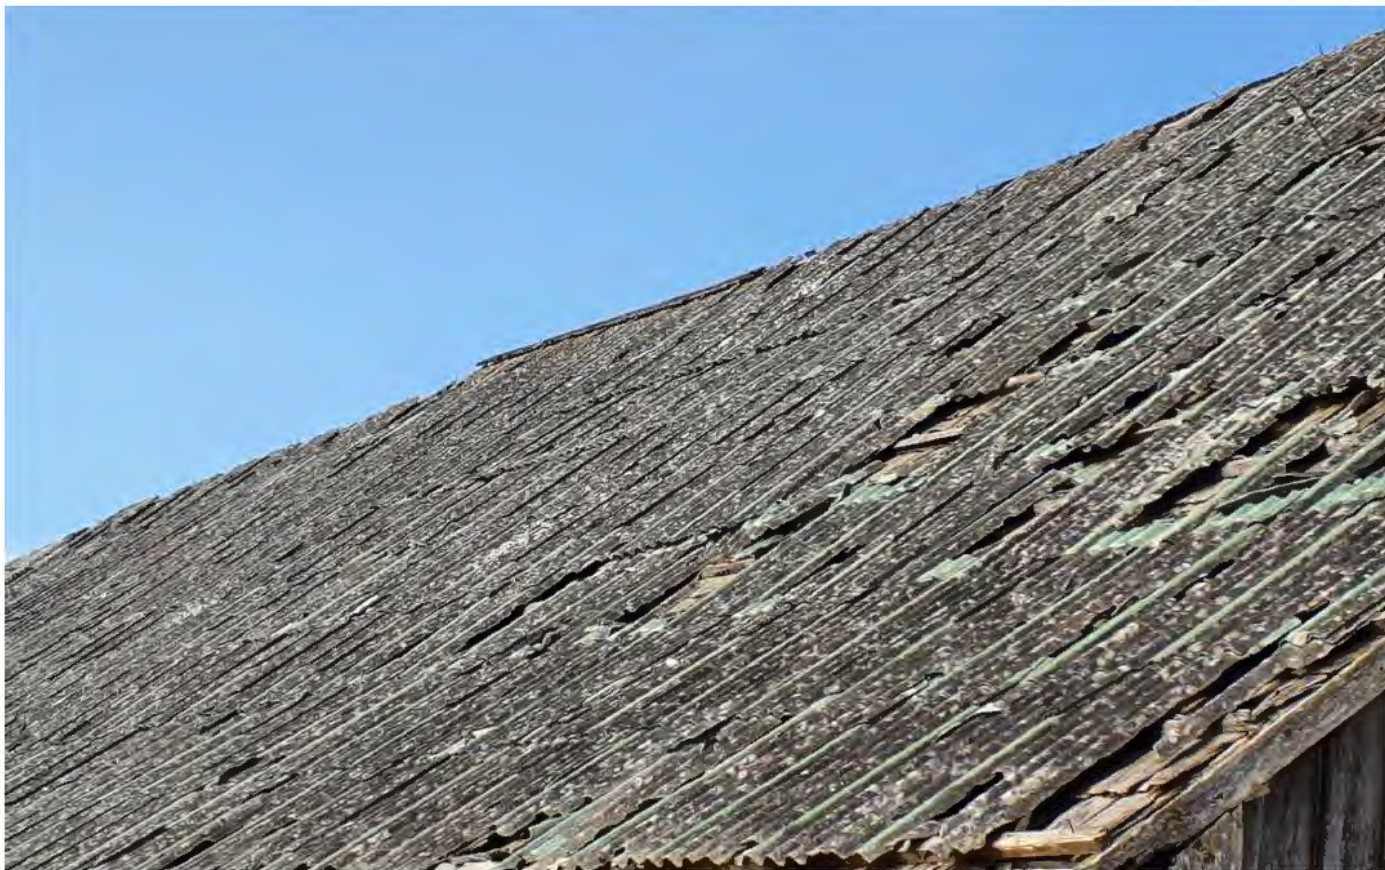
**Attēls pievienots jautājumam Nr. 14**

| <p>14. Stāvēt uz zemes (vai, ja redzams caur kādas telpas logu) vizuāli novērtēt jumta, jumta pārkares, nesošo konstrukciju, seguma, savienojumu, lūku un vēja malu stāvokli</p> | <p><b>avārijas (61% - 80%)</b></p> <p>Komentārs: nolietojies, caurs azbestcimenta lokšņu segums, koka konstrukcija mitruma bojāta</p> <p><b>Remontdarbi:</b><br/>RD2026-00267, Ārējā apdare, Jumta segums, skursteņi, 27.04.2026. 17:21 (Zema)</p> |

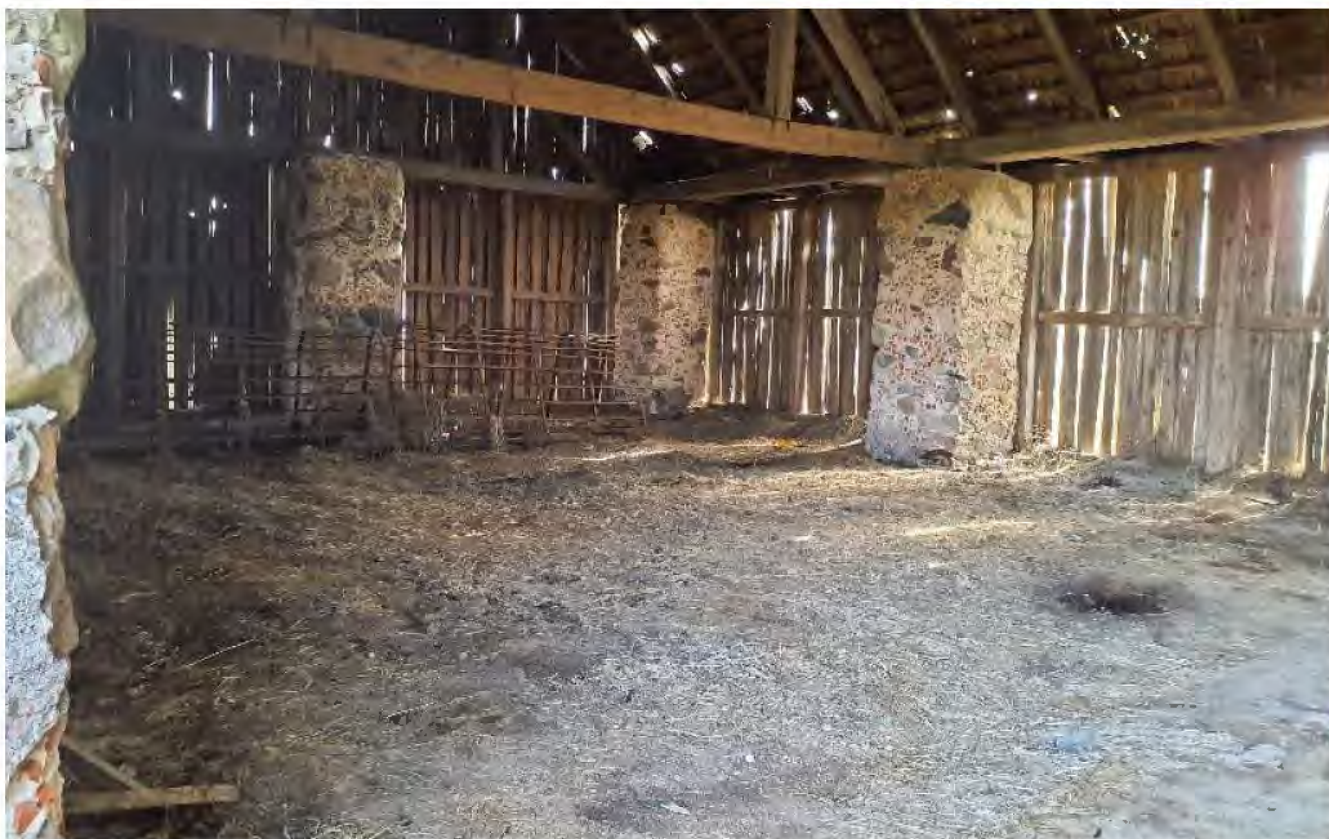
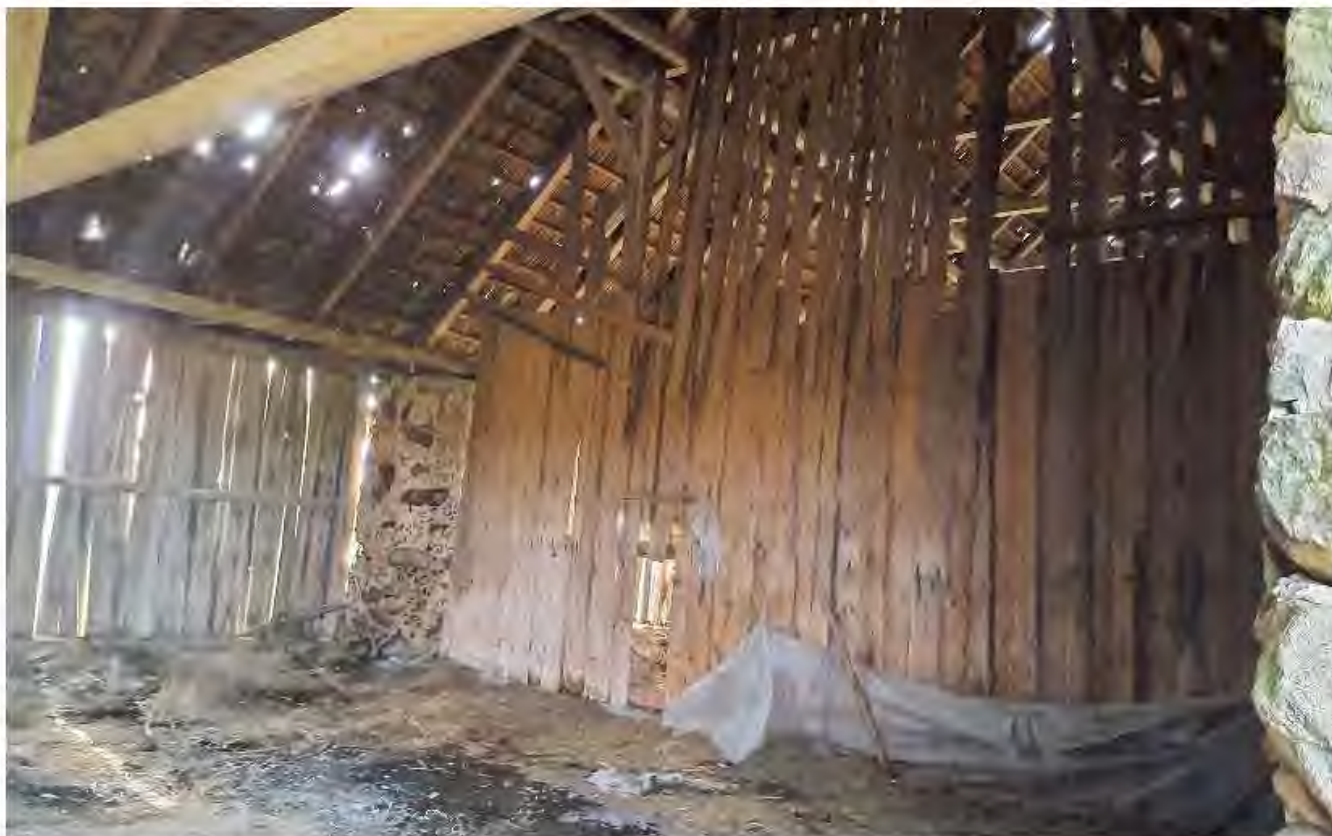
**Attēls pievienots jautājumam Nr. 19**

| 19. Vizuāli novērtēt nesošo sienu, starpsienu un kolonnu stāvokli (plaisas, apdares bojājumi, apdares elementu iztrūkumi u.c.) | <b>avārijas (61% - 80%)</b><br>Komentārs: akmens mūris izdrupis, koka dēļu konstrukcija iztrupējusi, starpsienu iztrupējusi, daļēji demotēta<br> |

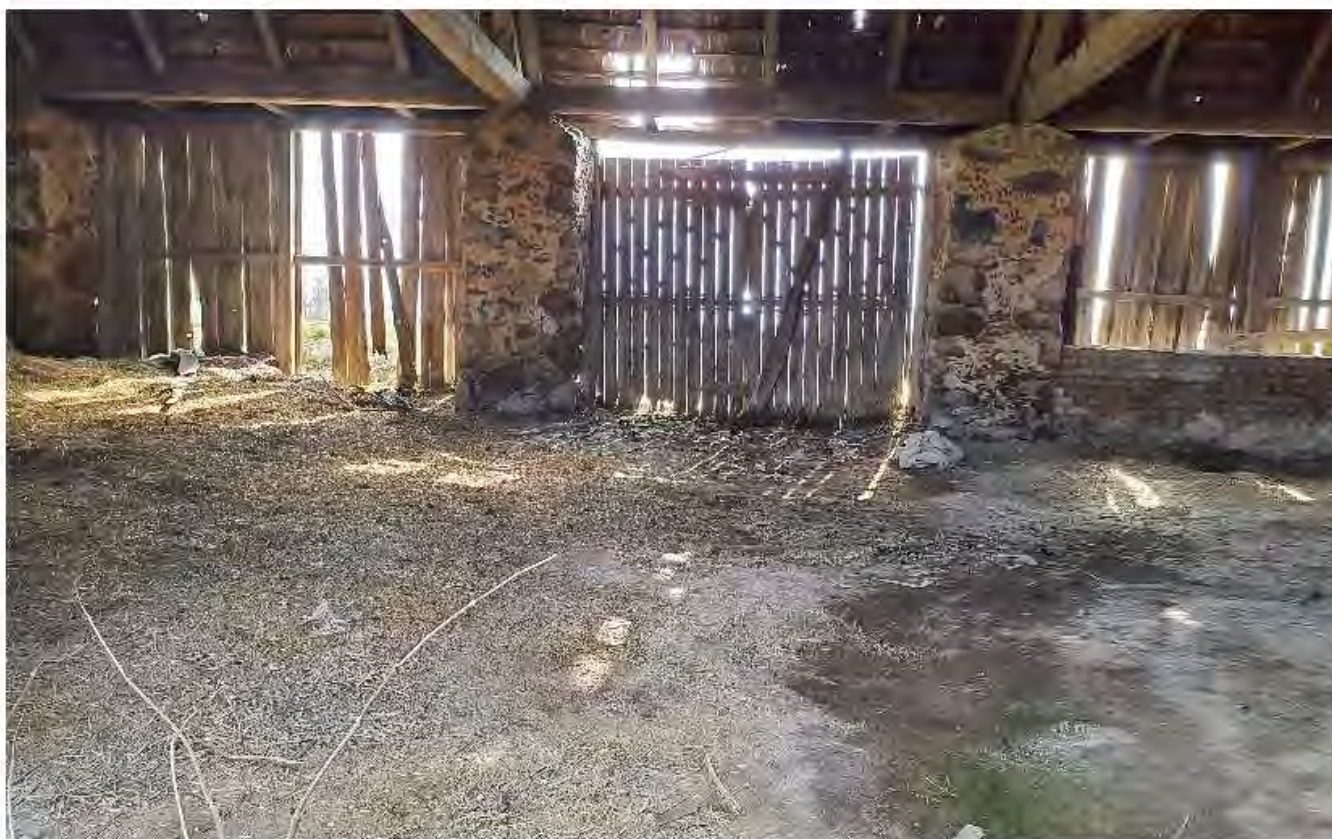
**Attēls pievienots jautājumam Nr. 21**

| 21. Vizuāli novērtēt grīdas segumu stāvokli (bojājumi, nodilums u.c.) | <b>avārijas (61% - 80%)</b><br>Komentārs: sabrucis segums<br> |

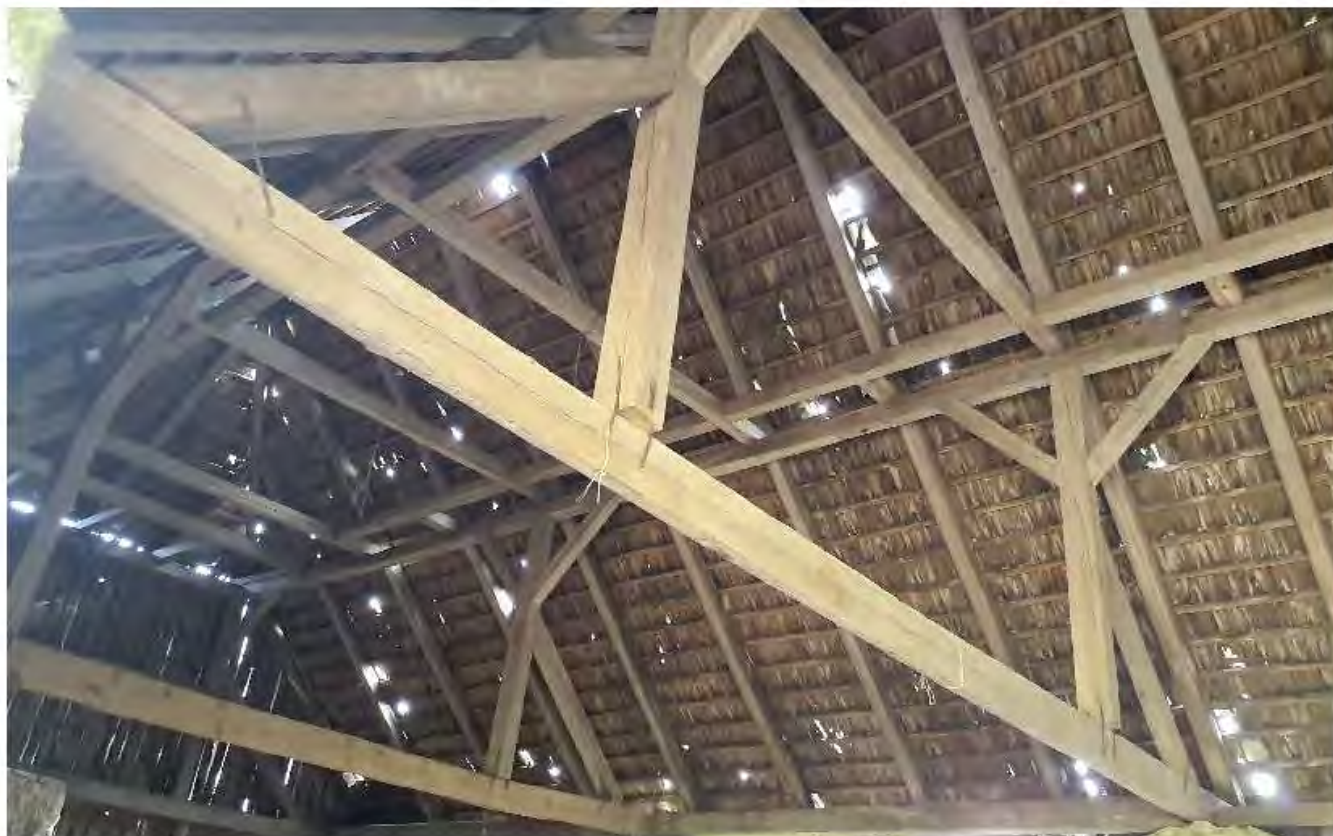
**Attēls pievienots jautājumam Nr. 22**

| 22. Vizuāli novērtēt pārsegumu un griestu stāvokli (plaisas, apmetuma izdrupumi, elementu iztrūkums u.c.) | <b>avārijas (61% - 80%)</b><br>Komentārs: koka pārsegumi mitruma bojāti, nolietots caurs azbestcements segums<br> |
