## Būves tehniskās apsekošanas atzinums

Banka, 2100 009 1301 001, 2100 009 1301, Baznīcas iela 22, Rēzekne, LV4601

VAS "Valsts nekustamie īpašumi" IZD/2023-VV/2537/16 no 14.06.2025.

Atzinums izsniegts 2025. gada 8.augustā

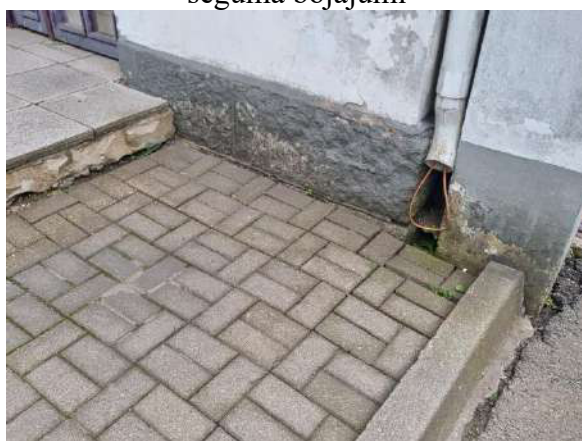
3.1.3. att. Bruģakmens segums ielas pusē

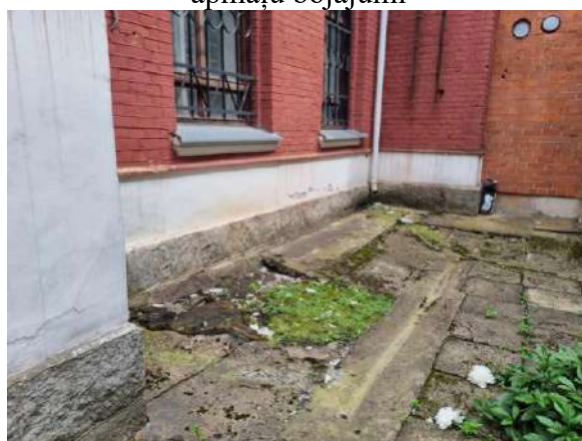
| Apsekošanas objekta vai apsekošanas priekšmeta nosaukums | | Tehniskais nolietojums (%) |
|---|--|---|
| <p>Ap apsekojamo ēku izbūvēti betona bruģakmens ietvju segumi un asfaltbetona brauktuves. Asfaltbetona segumiem lokāli bojājumi, mehāniski bojātas apmales (3.1.1., 3.1.2. att.). Ielas pusē bruģakmens apmierinošā stāvoklī (3.1.3. att.). Iekšpagalmā lokālās zonās bruģakmens nolietojies un aizaudzis ar zālāju (3.1.4. att.).</p> <p>Kopumā apmierinošā stāvoklī. Jāveic seguma lokāli remontdarbi un attīrīšana no zālāja.</p> | | |

3.1.4. att. Betona plākšņu segums iekšpagalma pusē, segums nolietojies un aizaudzis ar zālāju

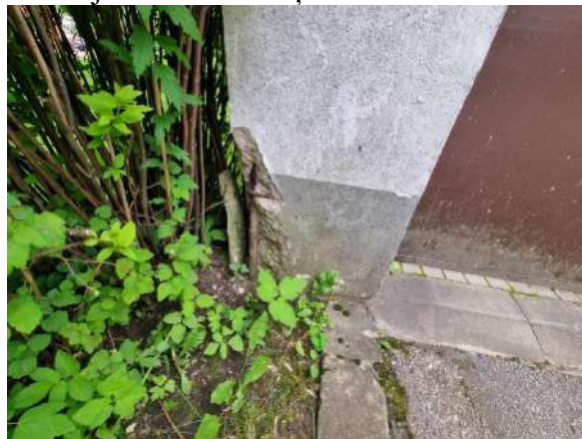
Ap ēkas teritoriju izbūvēts betona nožogojums ar metāla kaluma paneļu posmiem (3.4.1. att.). Metāla kaluma posmiem attīstījusies virspusēja korozija, betona posmiem lokāli betona izdrupumi un virspusēja stiebrojuma korozija, apdares slānis izbalējis, apaudzis ar veģetatīviem

3.4.2. att. Teritorijas nožogojums, betona izdrupumi, virspusēja stiegrojuma korozija, apdares bojājumi

Nepieciešams veikt nožogojuma atjaunošanu un teritorijas vārtu nomaiņu.

| 3.4.1. | Metāla kaluma posmiem attīstījusies virspusēja korozija, betona posmiem lokāli betona izdrupumi un virspusēja stiegrojuma korozija, apdares slānis izbalējis, apaudzis veģetatīviem apaugumiem un virsmām novērojamas sīkplaisas.<br>Uzstādītie teritorijas vārti nolietojušies. | Nepieciešams veikt nožogojuma atjaunošanu un teritorijas vārtu nomainu. |

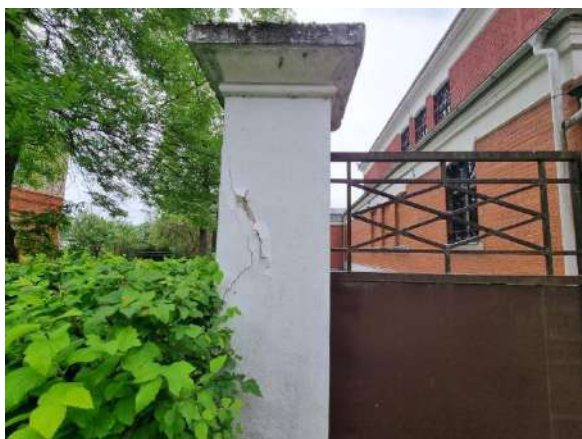
3.4.3. att. Teritorijas nožogojums, apdares bojājumi

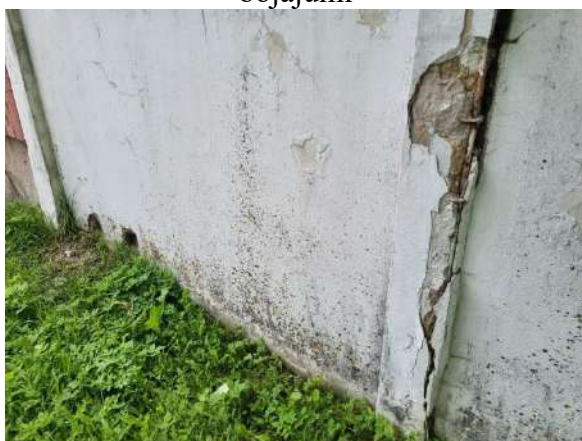
3.4.5. att. Teritorijas nožogojums, betona izdrupumi, virspusēja stiegrojuma korozija, apdares bojājumi

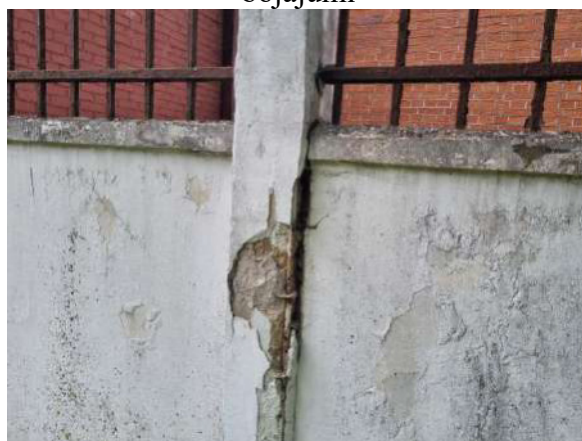
3.4.6. att. Teritorijas nožogojums, betona izdrupumi, virspusēja stiegrojuma korozija, apdares bojājumi

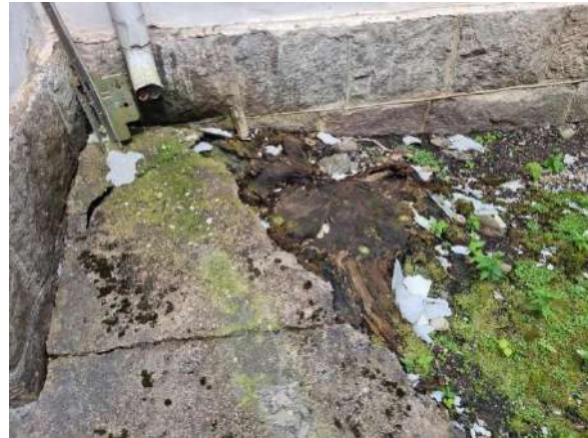
| <p>Ēkas ārsienas pamati izbūvēti no dzelzsbetona lentveida pamatiem, vēsturiskajā ēkas daļā no laukakmeņu un ķieģeļu mūra.</p> <p>Apsekošanas laikā konstatētas pamatu nevienmērīgas sēšanās plaisas.</p> <p>Kopumā ēkas pamati un pamatne atbilst Būvniecības likuma 9.panta 1.punkta “Mehāniskā stiprība un stabilitāte” prasībām. Apsekošanas brīdī konstatēto plaisu platums neietekmē ēkas mehānisko stiprību.</p> <p>Ēkas ārējā perimetrā izbūvētas monolītā betona un asfaltbetona aizsargapmales.</p> <p>Aizsargapmales ar iesēdumiem un virsmas bojājumiem, atsevišķās zonās pie pamatiem bija ieauguši koki un ir saglabājušies to celmi (4.1.2.1. – 4.1.2.4. att.).</p> | |
| 4.1.2.1. att. Aizsargapmales virsmas bojājumi, pie pamatiem saglabājies koka celms | 4.1.2.2. att. Aizsargapmales virsmas bojājumi, pie pamatiem saglabājies koka celms |

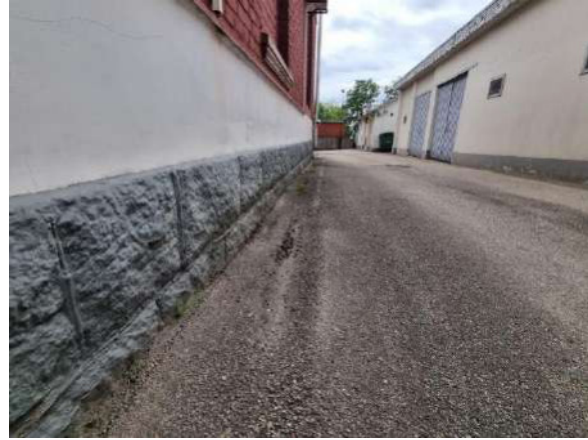
| 4.1.2.3. att. Aizsargapmales virsmas bojājumi un plaisas | 4.1.2.4. att. Aizsargapmales virsmas bojājumi |

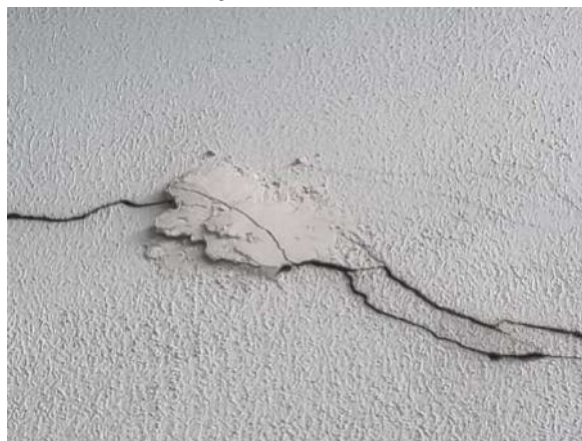
4.2.1.7. att. Plaisa sienā

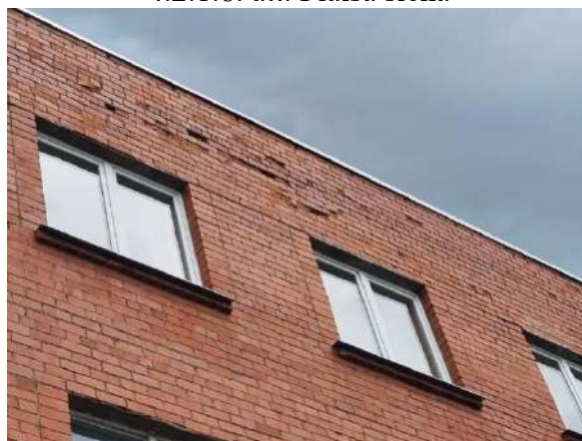
4.2.1.9. att. Mūra erozija

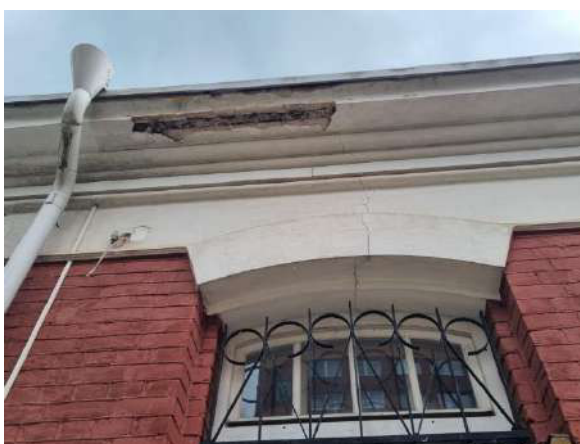
Pārsedžu tehniskais stāvoklis ir vērtējams kā apmierinošs un atbilstošs Būvniecības likuma 9.panta “mehāniskā stiprība un stabilitāte” prasībām.

4.2.5.1. att. Ķieģeļu velvju pārsedze, nevienmērīgas sēšanās plaisa

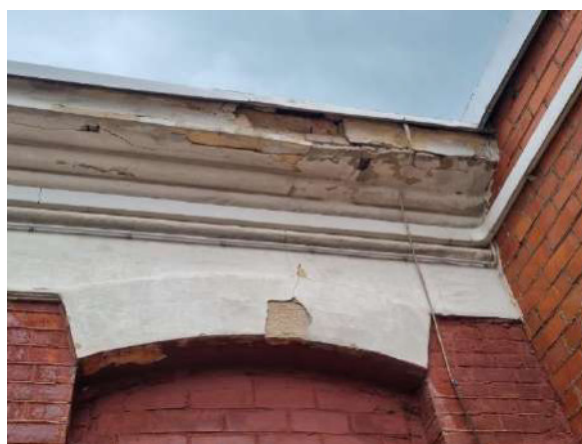
4.2.5.2. att. Ķieģeļu velvju pārsedze, nevienmērīgas sēšanās plaisa

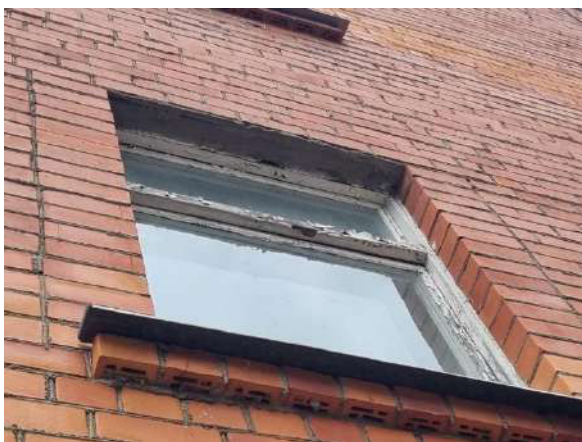
Padomju laika korpusam ķieģeļu mūra sienās izbūvētas monolītā betona vai metāla siju pārsedzes, un gāzbetona paneļu sienās pārsedzes ir rūpnieciski iestrādās paneļu konstrukcijā (4.2.5.3., 4.2.5.4. att.).

4.2.5.3. att. Metāla sijas pārsedze

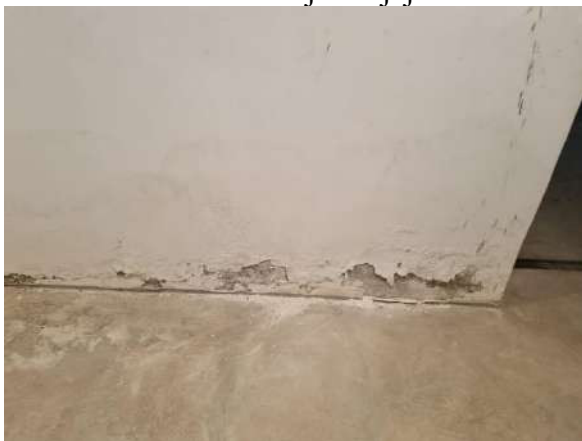
Ēkas pagrabstāva sienām novēroti mitruma radīti bojājumi, kas liecina par vertikālās un horizontālās hidroizolācijas bojājumiem vai neesamību (4.5.1.1., 4.5.1.2. att.).

4.5.1.1. att. Mitruma ietekmē radīti  
pagrabstāva mūra sienas apdares bojājumi

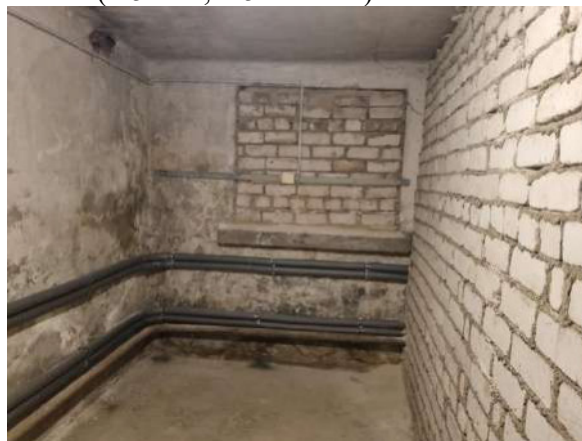
4.5.1.2. att. Mitruma ietekmē radīti  
pagrabstāva mūra sienas apdares bojājumi

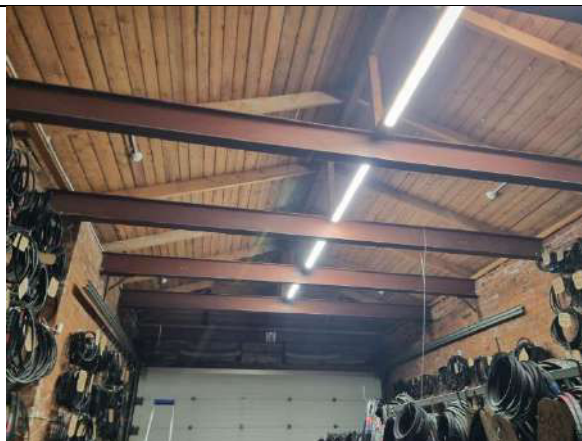
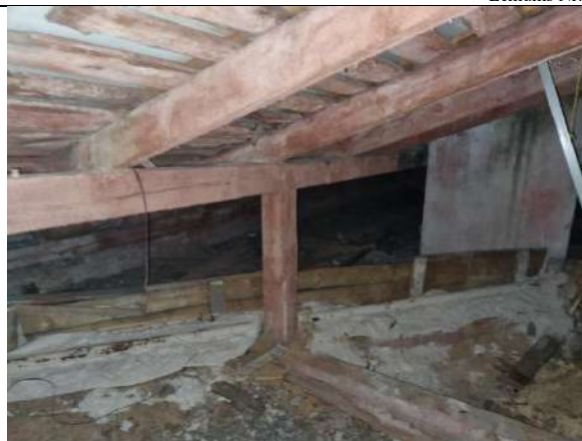
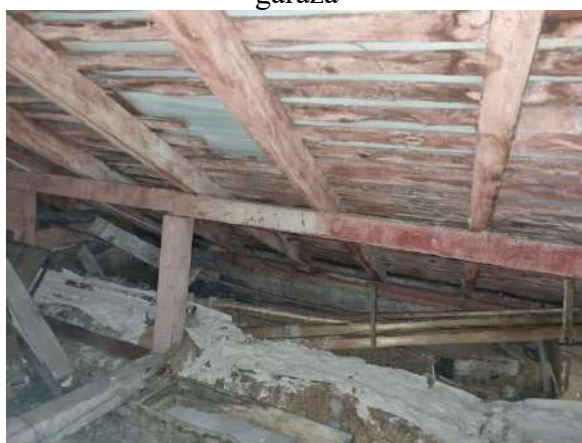
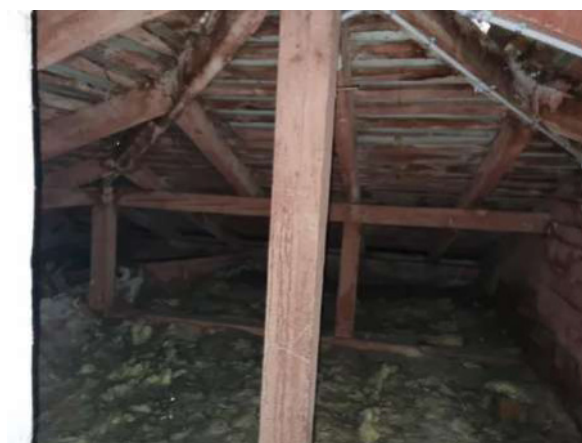
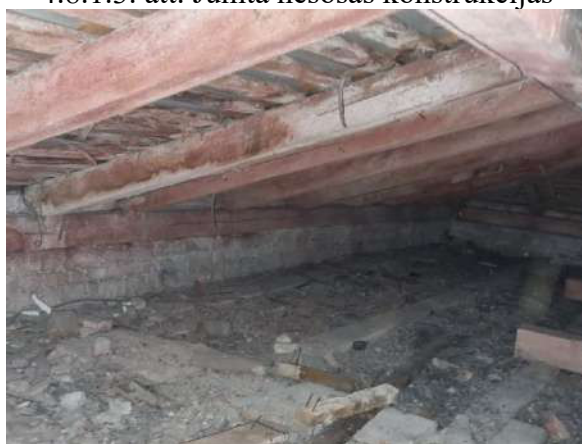
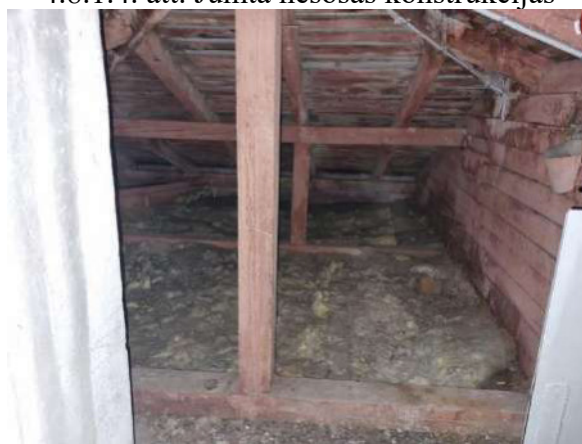
Vēsturiskajam apjomam jumta nesošās konstrukcijas veidotas no koka zāgmateriāliem (4.8.1.1. – 4.8.1.6. att.). Padomju laika korpusam nesošās konstrukcijas veidotas no saliekamajiem dzelzsbetona paneļiem. Atsevišķās zonās novērojami javas izdrupumi starp paneļu šuvēm.

Jumta nesošo konstrukciju tehniskais stāvoklis ir vērtējams kā apmierinošs un atbilstošs Būvniecības likuma 9.panta “mehāniskā stiprība un stabilitāte” prasībām.

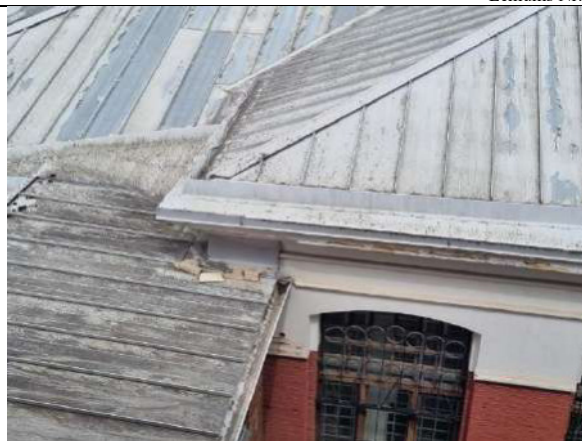
4.8.2.2. att. Vēsturiskās daļas jumta seguma bojāts seguma krāsojums

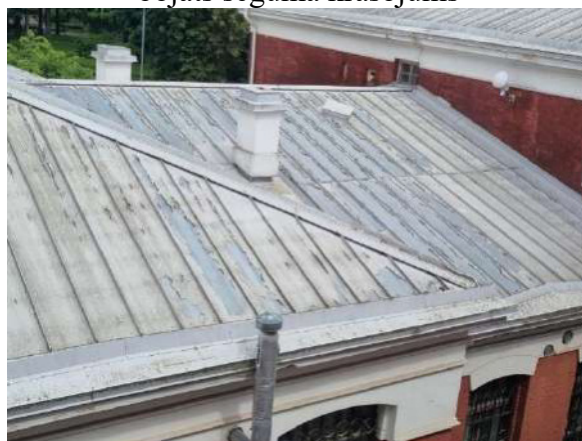
4.8.2.4. att. Vēsturiskās daļas jumta seguma bojāts seguma krāsojums

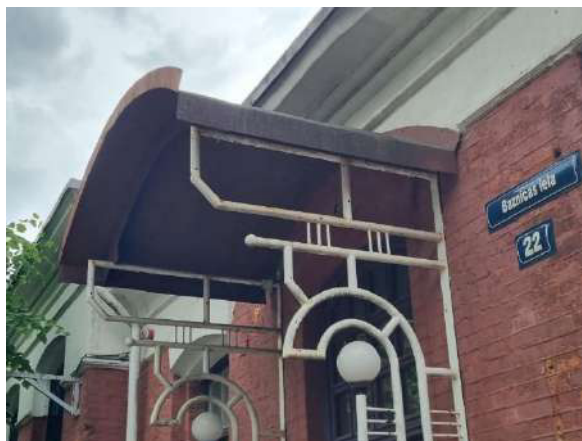
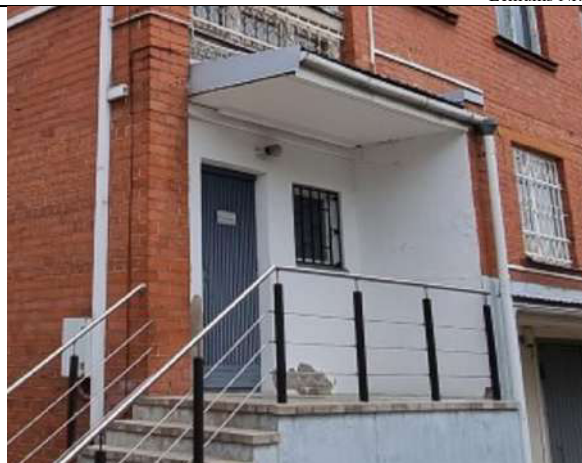
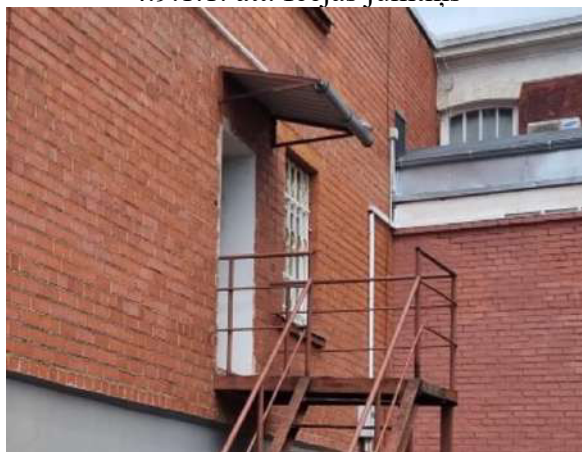
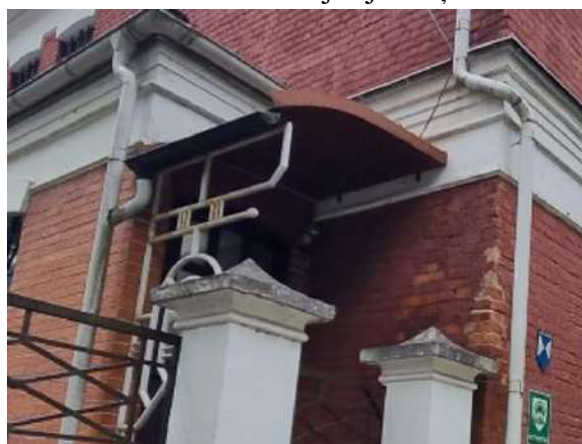
Ēkas ieejām ierīkoti dažādu konstrukciju un segumu jumtiņi. Metāla jumtiņiem konstatēta virspusēja korozija, taču kopumā apsekošanas brīdī apmierinošā stāvoklī.

| 4.9.1. | Ēkas ieejām ierīkoti dažādu konstrukciju un segumu jumtiņi. Metāla jumtiņiem konstatēta virspusēja korozija, taču kopumā apsekošanas brīdī apmierinošā stāvoklī. | Atjaunošanas projektā rekomendējams paredzēt ieejas jumtiņu atjaunošanu vai nomaiņu. |

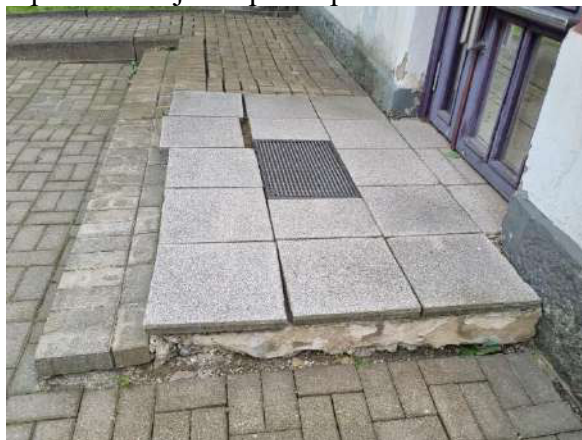
4.10.1. att. Ārējās kāpnes, betona struktūras bojājumi, segums zaudējis saķeri ar pamatni un izbūves stāvokli

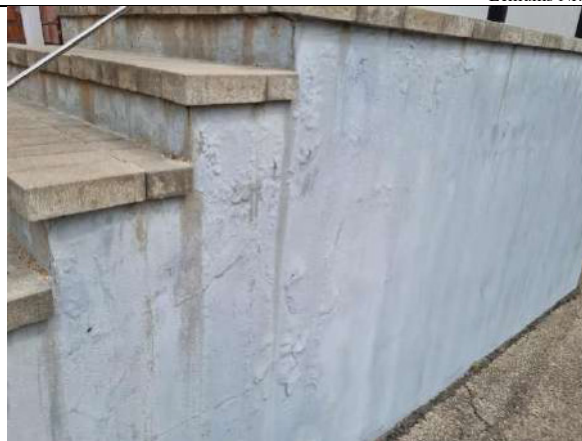
4.10.4. att. Ārējās kāpnes, mitruma ietekmē  
bojāta apdare

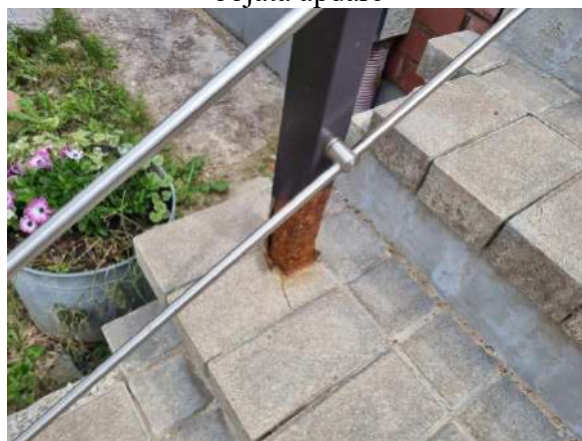
4.10.6. att. Ārējās kāpnes, margu lokāla  
korozija un ūdens sasalšanas rezultātā  
radušās deformācijas

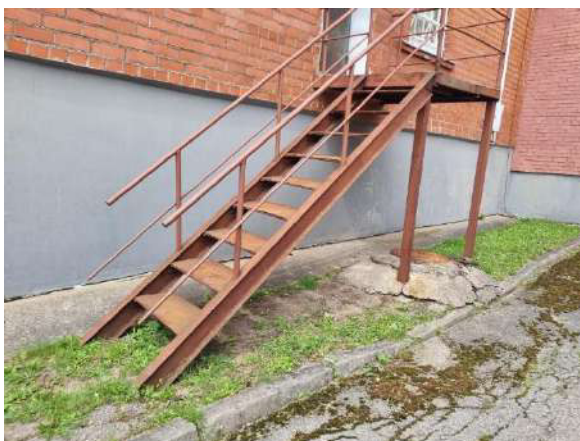
Ārējās evakuācijas kāpnes izbūvētas no metāla profiliem, kuriem attīstījusies virspusēja korozija.

4.10.7. att. Ārējās evakuācijas kāpnes,  
virspusēja korozija

| 4.10.2. | Ārējās evakuācijas kāpnes izbūvētas no metāla profiliem, kuriem attīstījusies virspusēja korozija | Atjaunošanas projektā paredzēt evakuācijas kāpņu atjaunošanu vai nomaiņu. |

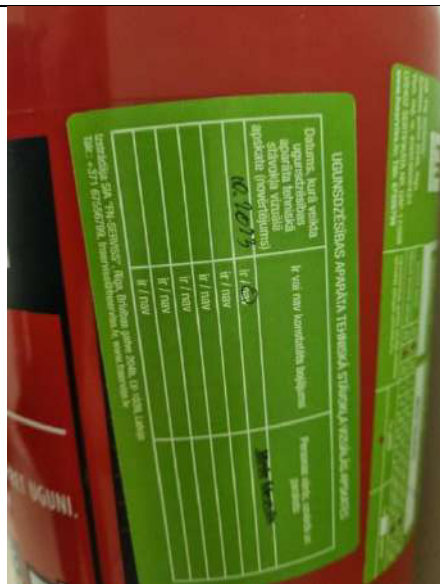
4.15.1. att. Nav veikta atzīme par ugunsdzēsības aparāta vizuālo apskati

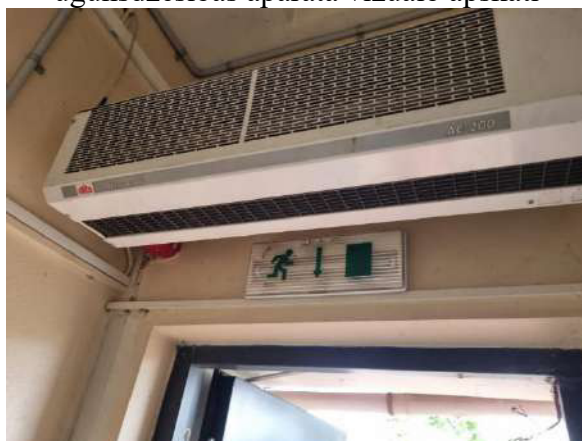
Izgaismotās evakuācijas norādes nav darba kārtībā (4.15.3., 4.15.4. att.).

4.15.3. att. Evakuācijas norāde nav uzturēta darba kārtībā

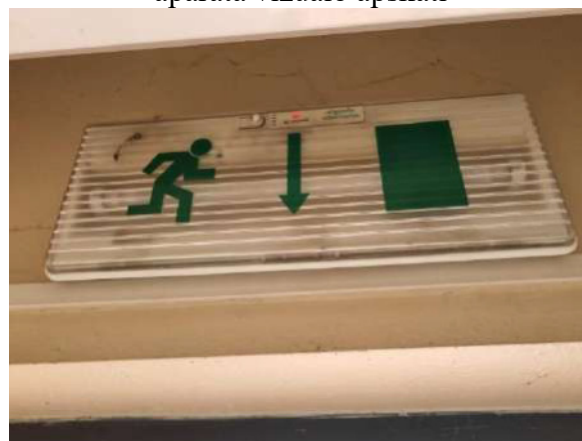
4.15.4. att. Evakuācijas norāde nav uzturēta darba kārtībā

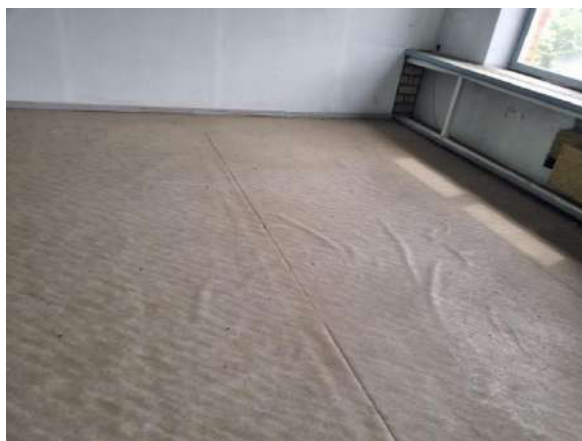
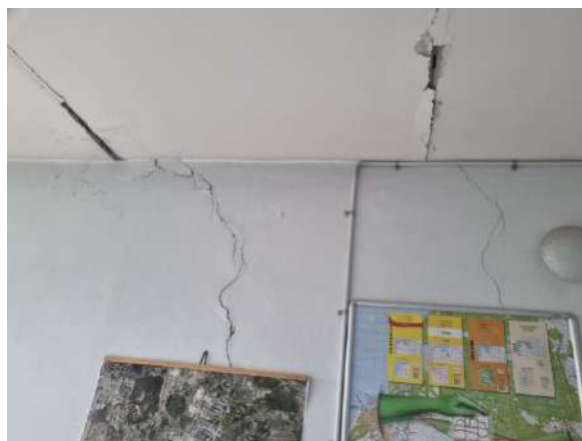
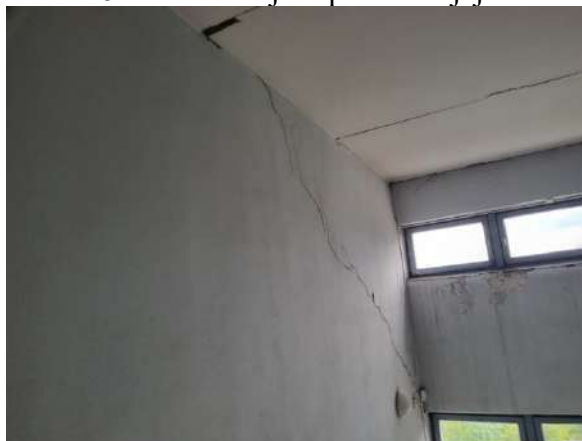
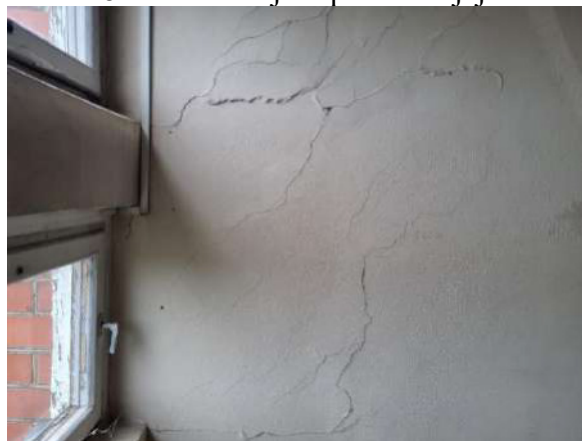
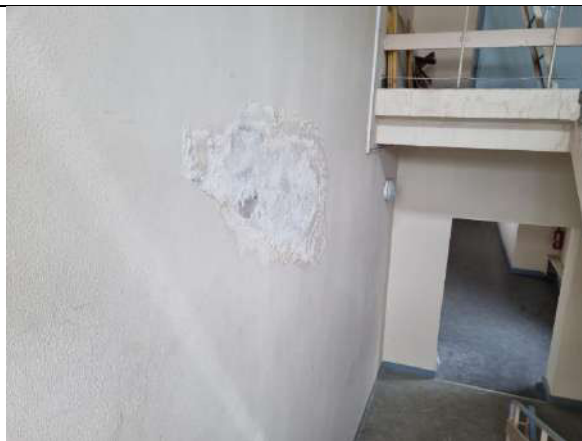
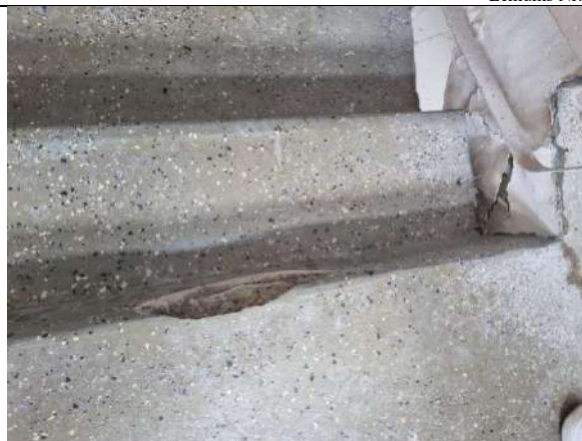
Iekšējā apdare kopumā ir nolietojusies un padomju laikā būvētajā būvapjomā ir neapmierinošā stāvoklī, neatbilst Būvniecības likuma 9.panta “vides aizsardzība un higiēna, tai skaitā nekaitīgums” prasībām attiecībā uz higiēnu (4.18.1. - 4.18.14. att).

4.18.1. att. Iekšējās apdares bojājumi

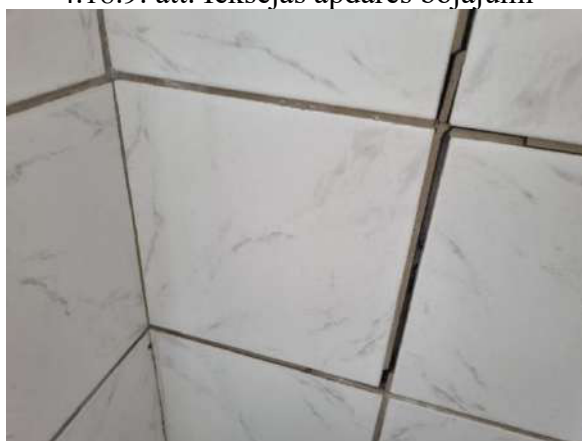
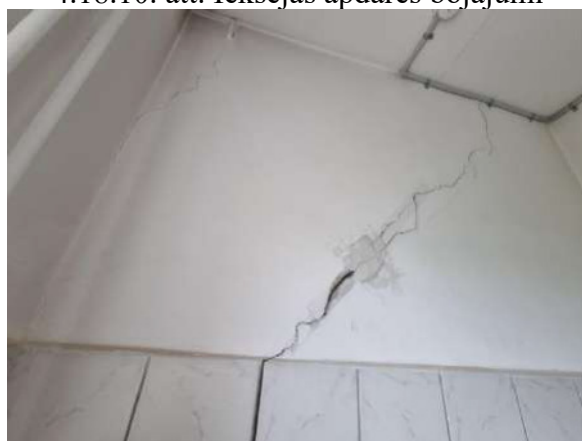
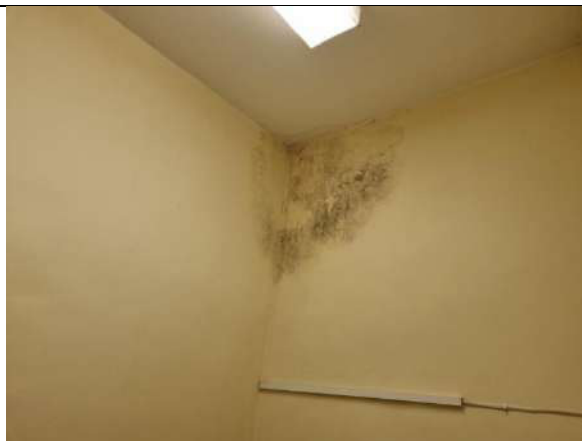
4.18.11. att. Iekšējās apdares bojājumi

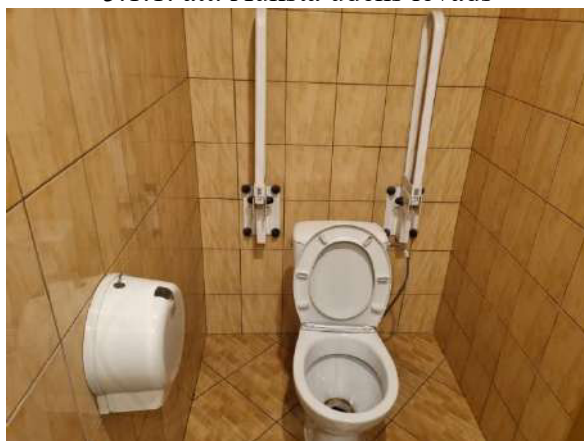
Sanitārtehniskās iekārtas ir funkcionējošas, bet nolietotojušas (5.1.3., 5.1.4. att.).

5.1.3. att. Sanitārtehniskās iekārtas

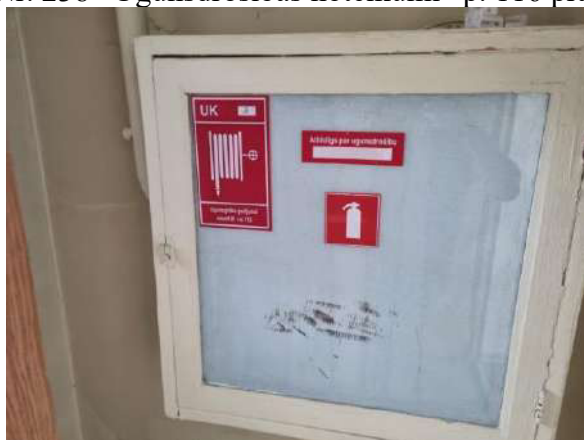
Ugunsdzēsības ūdensvadam nav veikta pārbaudes atbilstoši Ministru kabineta noteikumiem Nr. 238 "Ugunsdrošības noteikumi" prasībām. Šļūtenei pievienotie stobri neatbilst MK noteikumu Nr. 238 "Ugunsdrošības noteikumi" p. 116 prasībām (5.3.2. att.).

5.3.1. att. Ugunsdzēsības ūdensvada krānu skapis

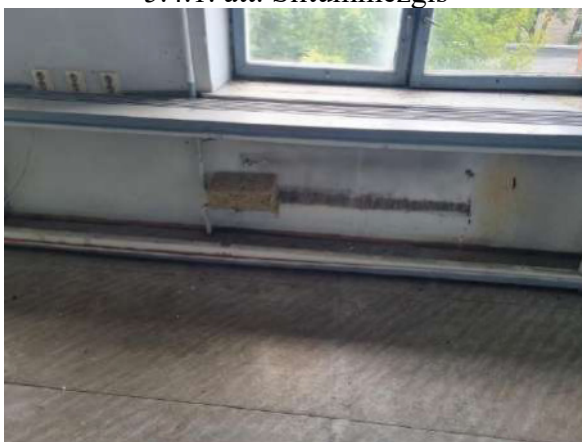
5.4.3. att. Demontēti radiatori

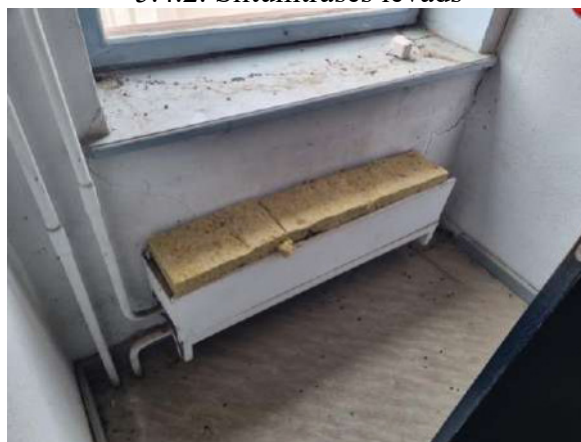
5.4.4. att. Radiatori nosegti ar akmens vates siltumizolāciju

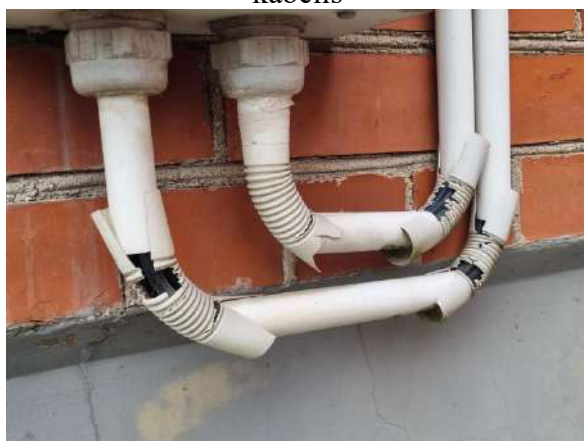
5.9.3. att. Bojāta aizsargcaurule

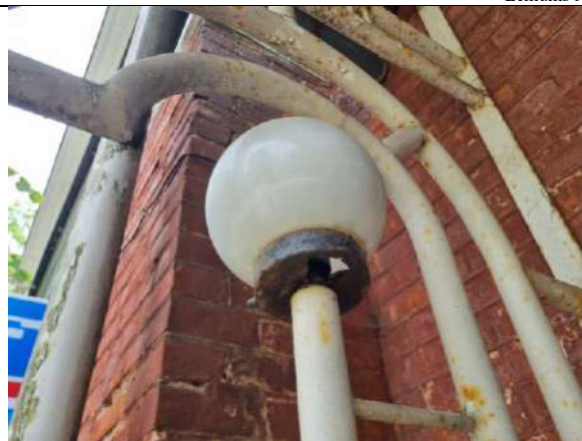
5.9.6. att. Gaismekļa korozijas bojājumi

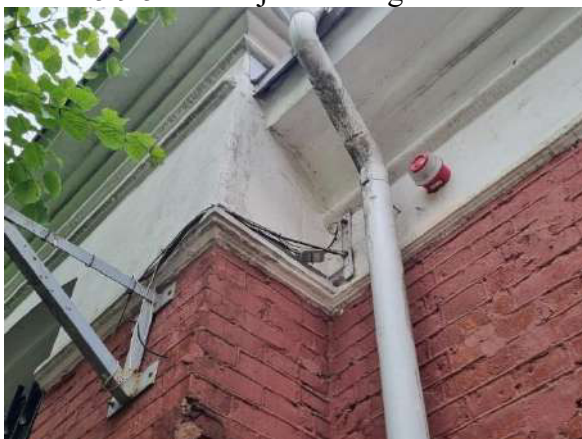
5.9.7. att. Bojāta aizsargcaurule, nedemontēti kabeļi

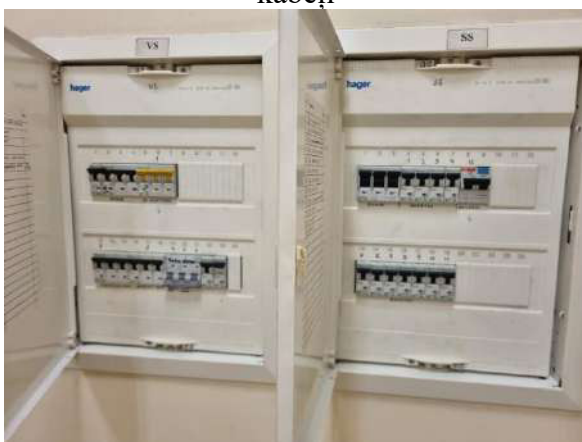
5.9.9. att. Sadalnē nav shēmas

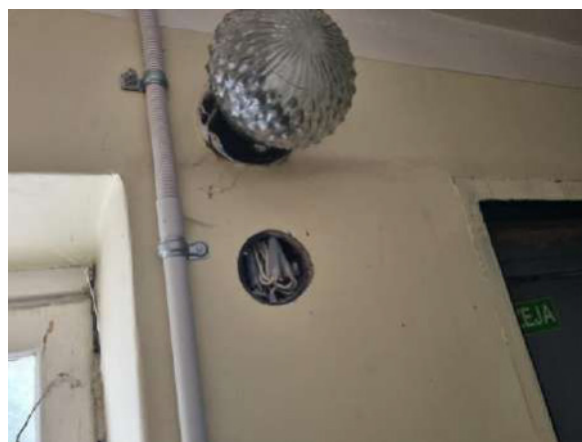
5.9.10. att. Nozarkārba bez aizsargvāka
