### ĒKAS KADASTRĀLĀS UZMĒRĪŠANAS LIETA

## Tehniskās apsekošanas atzinums TAA-LVM-12

Saimniecības ēka, zemes kad. apz. 5462 004 0023,  
Bez adreses, Jelgavas nov. Līvērzes pag.

## Tehniskās apsekošanas atzinums TAA-LVM-13

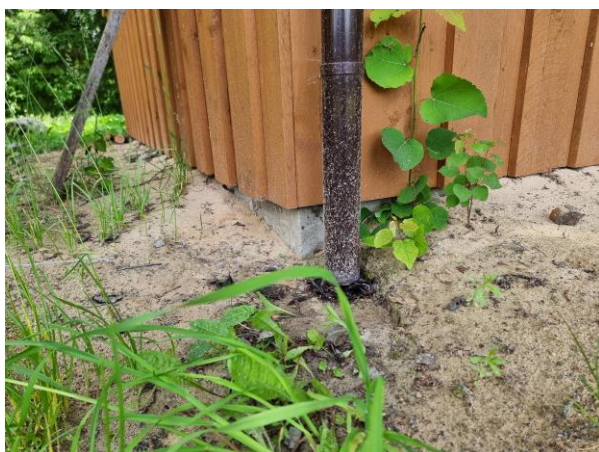
attēls 4.1.1.

Ēkai nav ierīkota aizsargapmale.

Pie ēkas ir jumta lietus notekūdeņu izteces vietas (att.4.1.1;) un no šīm vietām tālāk nav paredzēta ūdeņu novadīšana. Pieguļošā teritorija zem notekām atrodas zemāk par blakus esošo grunts virsmu un no tās netiek novadīti prom notekūdeņi, bet uzkrājas ūdeņi, kas tiek novadīti uz ēkas pamatu daļu. Šādi turpinot ekspluatēt, var rasties pamatnes izskalošana, kas var novest pie nevienmērīgas ēkas sēšanās un nopietniem konstruktīviem bojājumiem. Rekomendējam zem notekām uzstādīt betona renes ar slīpumu prom no ēkas.

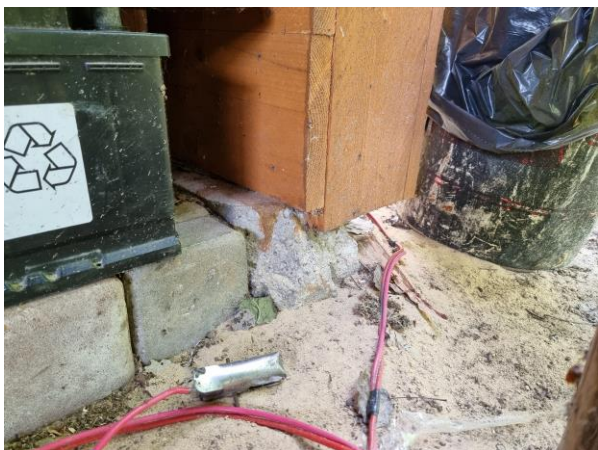
attēls 4.3.1

Koka karkass veidots no 110x110mm šķēsgriezuma koka brusām. Ir izbūvēti atgāžņi. Koka karkasa elementu savienojumu vietas kvalitatīvas. Uz apsekošanas brīdi nav konstatētas būtiskas izlieces, deformācijas vai plaisas, kas liecinātu par esošā karkasa bojājumiem vai nepilnībām. Nav konstatēti trupes vai cita veida bojājumi vai pazīmes, kas par tādiem liecinātu.

Ēkas karkasa elementi kopumā apmierinošā stāvoklī.

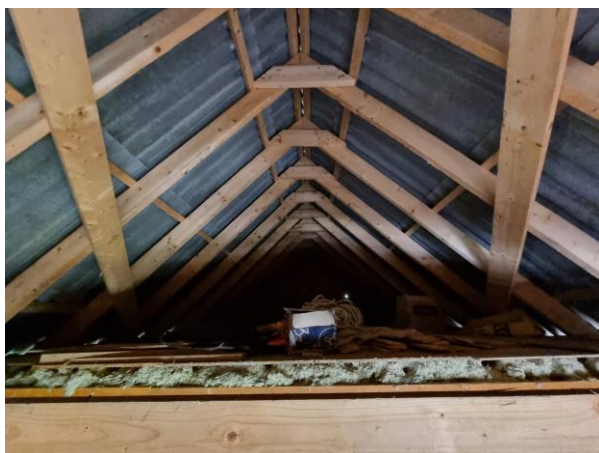
attēls 4.5.1.

Ārsienas no ārpuses un iekšpusē ir pilnībā segtas, nav pieejama informācija par siltumizolācijas esamību un vizuāli nav iespējams noteikt. Izvērtējot ēkas konstruktīvos risinājumus, visdrīzāk, ka

ārsienas ir siltinātas ar 100mm biezu minerālvati, kur siltumizolācija ir izvietota starp nesošajiem karkasa elementiem. Pirmā stāva pārsegums bēniņos ir siltināts ar minerālvati. Siltumizolācija un hidroizolācija ir apmierinošā stāvoklī, nav konstatēti būtiski bojājumi vai nepilnības.

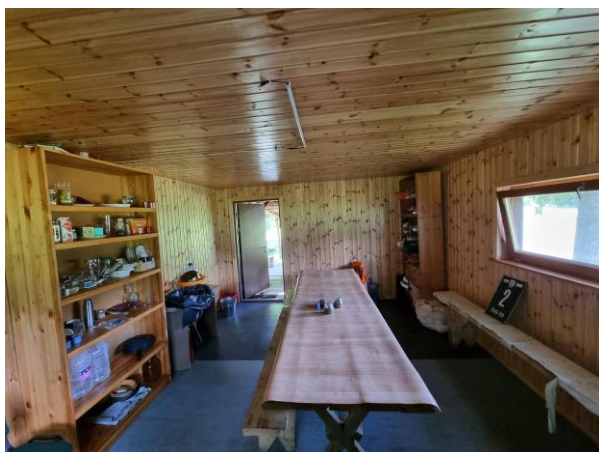
attēls 4.6.1.

Pirmā stāva pārsegums veidots no 150x50mm šķēsgriezuma koka sijām ar 0,6m soli starp tām. Siju garums ~4m. Sijas balstītas perpendikulāri ēkas garenvirzienam un balstītas uz ēkas karkasa nesošajiem elementiem. Pārsegums ir ar minerālvates siltumizolācija starpsiju pildījumu. Veicot pārsegumu vizuālu apsekošanu no apakšas, nav konstatētas ievērojamas plaisas, izlieces vai citas deformācijas. Kā arī nav konstatētas pazīmes, kas liecinātu par pārseguma bojājumiem. Pārsegumam nav konstatētas pazīmes, kas liecinātu par būtiskiem bojājumiem. Pārseguma stāvoklis ir apmierinošs.

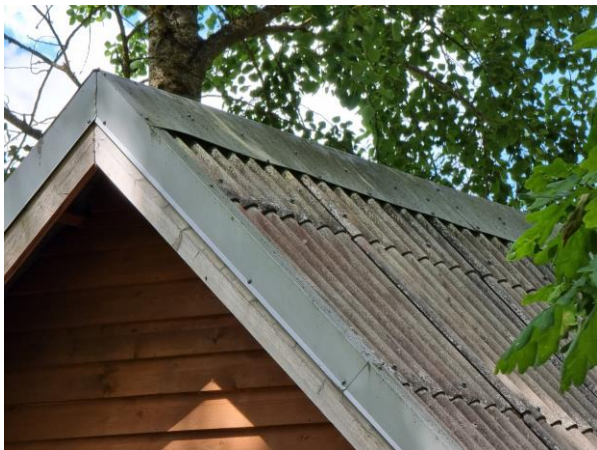
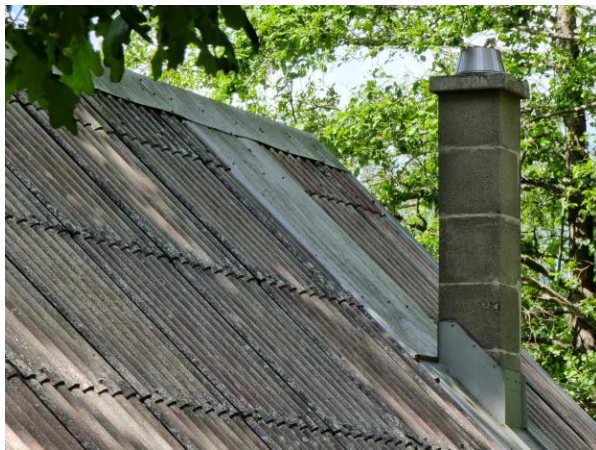
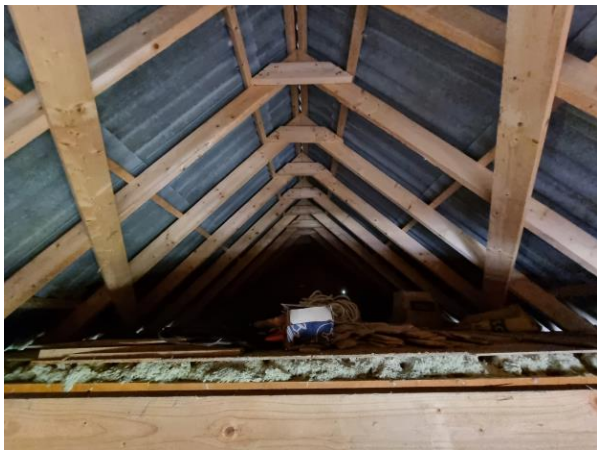
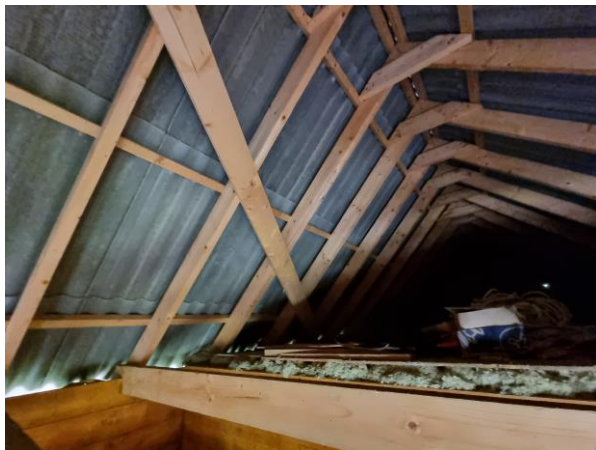
| <p>Ēkai ir divslīpu jumts ar aukstajiem bēniņiem. Jumta slīpums ~45°. Galvenie nesošie elementi – koka brusu jumta spāres ar šķērssgriezumu 150x50mm un soli ~0,6m, balstītas uz augšējā vainaga un savstarpēji saistītas korē. Nav jumta krēsls. Starp spārēm ir saišķi kas nodrošinātu papildus noturību. Jumta konstrukcijas vizuāli izskatās, ka ir apstrādātas ar antipirēniem un antiseptiķiem. Nesošajām koka konstrukcijām nav konstatēti būtiski bojājumi un to stāvoklis vērtējams kā apmierinošs. Jumta segums veidots no viļņotajām šķiedru cementa loksnēm. Jumta segums ir bez būtiska nolietojuma, nav konstatēti bojājumi, nav konstatēti aktīvi tecējumi caur jumta segumu. Jumta kore ir nosepta. Jumta segums ir bez ievērojama piesārņojuma. Jumtam nav sniega aiztures elementi, pastāv nekontrolēta sniega uzkrāšanās draudi.</p> <p>Ēkai ir ierīkota ārējā lietus ūdens novadsistēma. Lietus notekrenes ir izbūvētas ar slīpumu uz noteku pusi. Vienai notekai trūkst apakšējais izteces līkums (att4.8.5;), šobrīd notekrene ir gandrīz ierakta zemē un ievērojami tiek apgrūtināta notekūdeņu novadišana. Nepieciešams saīsināt noteku un uzstādīt apakšējo līkumu. Lietus notekūdeņu novadišanas sistēma apmierinošā stāvoklī.</p> <p>Kopumā jumta konstrukcijas un jumta segums ir apmierinošā stāvoklī.</p> | | |

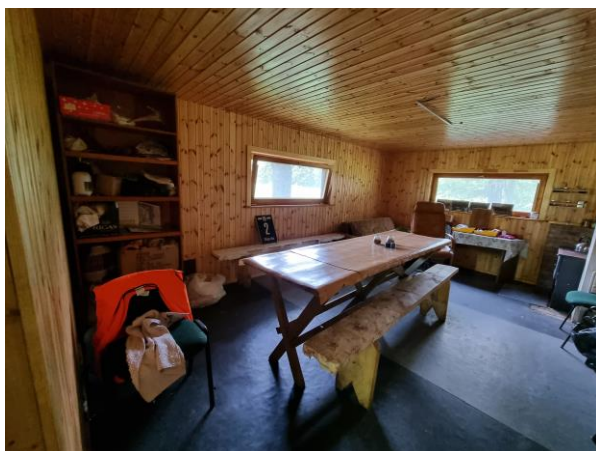
attēls 4.18.1

| <p>Sienu un griestu iekšējo apdari veido spundētu priedes dēļu klājs. Esošā telpu apdare ir bez ievērojama nolietojuma un bez būtiskiem bojājumiem. Kopumā iekšējās apdares stāvoklis ir apmierinošs.</p> <p>Pie ieejas durvīm ārsienas savienojumu veidā ar telpas grīdu ir konstatēta pelējuma sēne. Vizuāli izskatās, ka tā varētu būt <i>īstā mājassēne</i> (Serpula lacrymans). Īstā mājassēne ir visbīstamākā no sēnēm, kas var nodarīt visbūtiskākos un apjomīgākos bojājumus ēkai. Sēnei jau diezgan apjomīgi ir izplatījusies virs sienas un grīdas seguma, kas liecina par apakšā esošu apjomīgu izplatību. Lai saglabātu ēku no bojāejas ir jārikojas operatīvi, jo sēne var nodarīt ievērojamus postījumus pat vienas sezonas laikā. Sēnes apkarošanas darbi ir šādi:</p> <ul style="list-style-type: none"> <li>Pieņemot, ka grīdas pamatni veido betona klons, tad sēnes rašanās vieta ir ārsienu koka konstrukcijās. Nepieciešams demontēt grīdlīsti un iekšējos sienas apšuvuma dēļus, atsegt pilnā apjomā koka karkasu un siltumizolācijas materiālu. Pēc ārēji redzamajiem sēnes apjomiem, iespējams ka sēnes izplatība iekšējās konstrukcijās ir vismaz metru uz katru pusi no šobrīd redzamās daļas.</li> <li><b>Noteikti jāizvairās no pelējuma sēnes mehāniskas tīrīšanas.</b> Tas liek gaisā pacelties tūkstošiem sēņu sporām, kas pēc tīrīšanas nosēžas jau daudz plašākā telpā un turpina savas aktivitātes.</li> <li>Nepieciešams aizvākt visu inficēto koksni un siltumizolāciju, kā arī vēl veselo koksni 50 cm attālumā no redzamām sēņu pazīmju vietām. Diemžēl arī ārēji nebojāta koksne var būt cauraugusi ar sēnes stīgām, ko var atklāt, tikai ekspertam paraugu aplūkojot mikroskopā. Līdzīgi arī ar siltumizolācijas vati un pārējiem sienā esošajiem būvmateriāliem. Koksni un citus bojātos priekšmetus sadedzina, lai novērstu sēnes izplatību.</li> <li>Iespējams inficēta arī ir grunts zem sienas. Norok zemes slāni tik dziļi, kamēr neatrod sēnes micēliju vai auklas;</li> <li>Saglabājamās koka konstrukcijas apstrādā ar boru saturošu aizsarglīdzekli;</li> <li>Koka karkasa atjaunošanai un dēļu apšuvumam lieto ar bora aizsarglīdzekli apstrādātu aizvietojošo koksni;</li> </ul> | | |

Tipiskākie sēņu rašanās iemesli ir labvēlīgas vides rašanās sēnēm: augsts mitrums un temperatūra. Vizuāli apsekojot bojājuma vieta, nav konstatētas pazīmes par iespējamiem mitruma cēloņiem. Otrā pusē sienai tiek uzglabāto malka (att.4.19.10;), iespējams, sēne ir ievazāta ar inficētu koksni (malku).

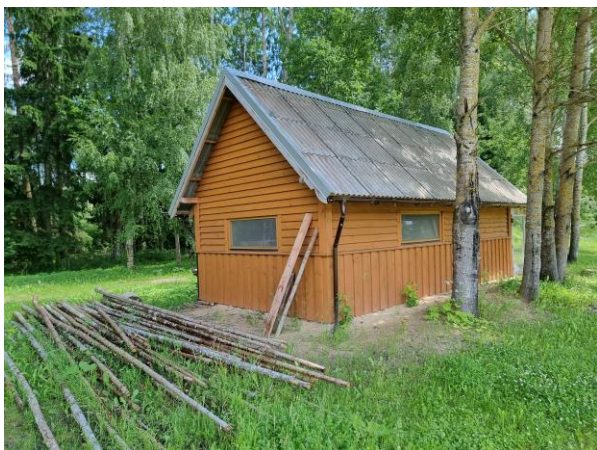
attēls 4.19.1

Ārējo fasādi veido vertikāli un horizontāli balstīts dēļu klājs, kurš no ārpuses klāts ar tonētu koksnes aizsarglīdzekli. Ēkas fasāde apmierinošā stāvoklī, nav konstatēts būtisks nolietojumus, bojājumi, nav konstatētas arī būtiskas nepilnības.

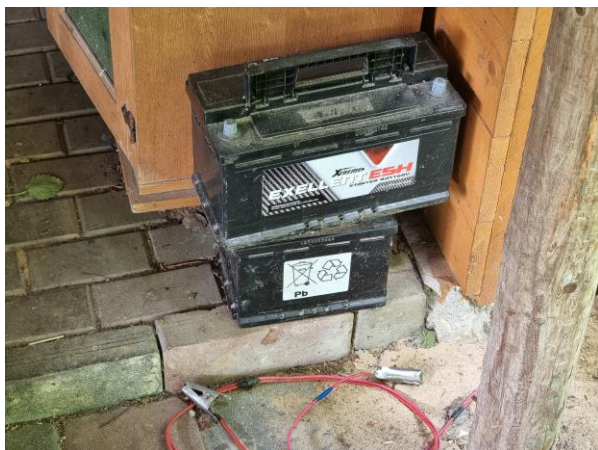
attēls 5.9.1

| <p>Ēkai ir konstatēta iekšējā elektroinstalācija. Iekšējā elektroinstalācija ir izbūvēta no kapara dzīslu elektrības kabeļiem. Elektroinstalācija ir virsapmetuma un ierīkota pēc ēkas būvniecības.</p> <p>Ēkai ir nodrošināta elektrobarošana ar automašīnas 12V akumulatoriem. Iekšējie patērētāji pārsvarā ir 12V apgaismojuma lampas.</p> <p>Esošā elektroinstalācija ir salīdzinoši pavisam izbūvēta, bet ņemot vērā zemo strāvas spriegumu un to, ka elektro barošanas nav pastāvīgi pieslēgta, konstatētās nepilnības būtiski neietekmē sistēmas darba spēju un drošu ekspluatāciju.</p> | | |

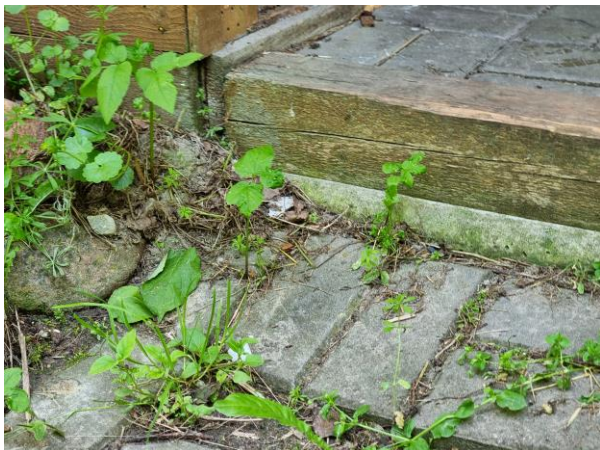
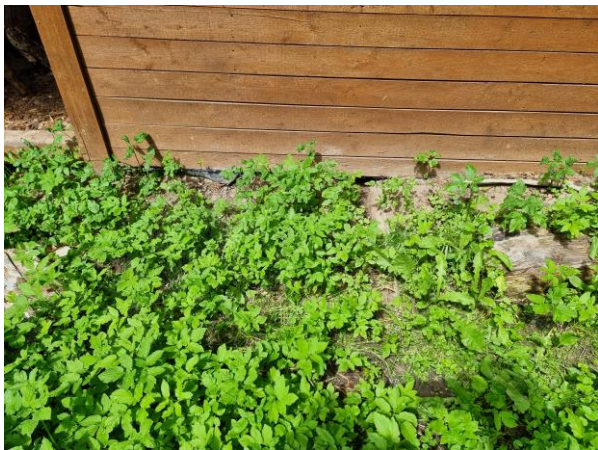
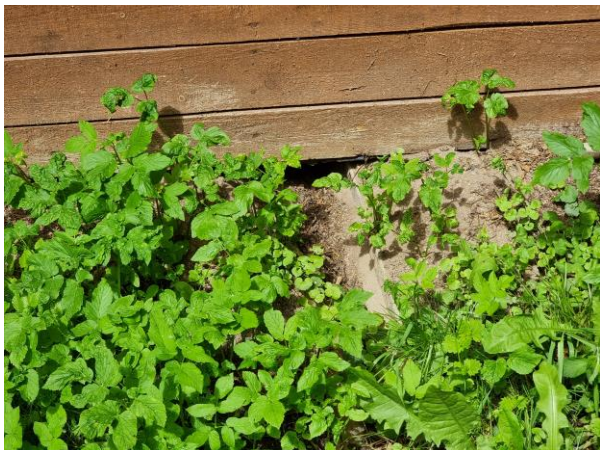
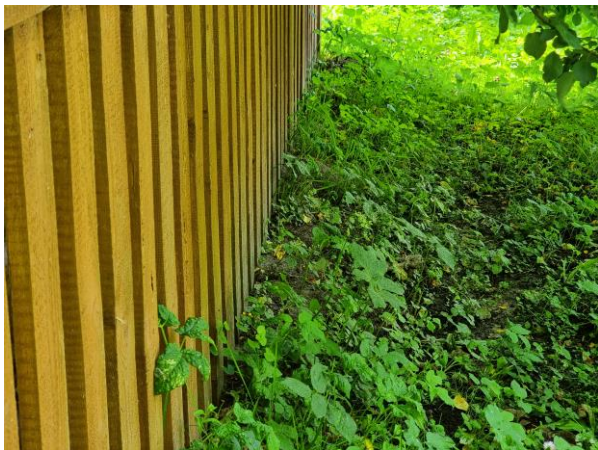
| <p>Ēkas pamatojuma (pamatnes grunšu un esošo pamatu) ģeotehniskā izpēte šajos pētījumos nav veikta. Ēkas pamatu daļa ir segta, ēkai nav pagrabs, līdz ar to pilnvērtīgi vizuāli pamatu daļu nav iespējams apsekot un vizuāli nav iespējams noskaidrot pielietotos konstruktīvos risinājumus. Izpētot ēkas konstruktīvos risinājumus un būvniecības laiku, ēkai visdrīzāk ir dzelzsbetona lentveida pamati~200mm biezumā.</p> <p>Nav konstatēta pamatnes sēšanās, plaisas vai citi nozīmīgi bojājumi. Nav konstatētas mitruma pazīmes. Ēkas pamatu daļai izteikti konstruktīvi būves nestspēju ietekmējoši bojājumi nav novērojami. Veicot vizuālo apsekošanu, neradās šaubas par pamatu nestspēju. Pamatu un pamatnes tehniskais stāvoklis vērtējams, kā apmierinošs.</p> <p>Ēkai nav izbūvēta izdalīta cokola daļa. Fasādes dēļu apšuvums sākas jau no grunts līmeņa. Ēkai nav ierīkota aizsargapmale.</p> | | |

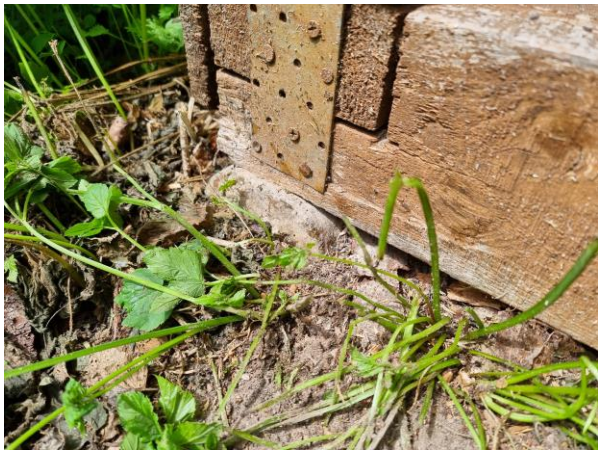
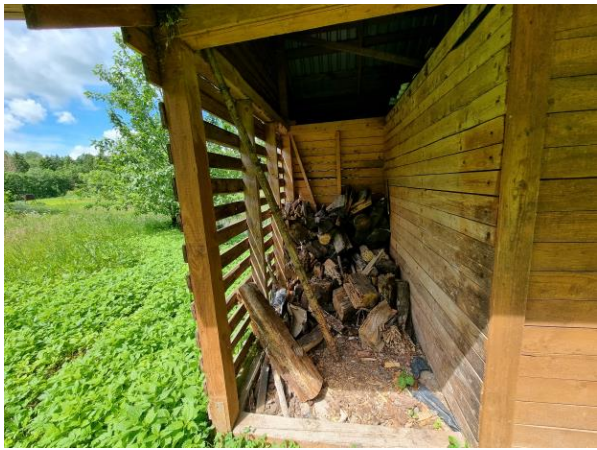
| <p>Ēkas nesošās slodzes uzņem koka karkass.</p> <p>Koka karkass veidots no 120x120mm šķērss griezuma koka brusām. Ir izbūvēti atgāžņi. Koka karkasa elementu savienojumu vietas kvalitatīvas. Uz apsekošanas brīdi nav konstatētas būtiskas izlieces, deformācijas vai plaisas, kas liecinātu par esošā karkasa bojājumiem vai nepilnībām. Nav konstatēti trupes vai cita veida bojājumi, vai pazīmes, kas par tādiem liecinātu.</p> <p>Ēkas karkasa elementi kopumā apmierinošā stāvoklī.</p> | | |

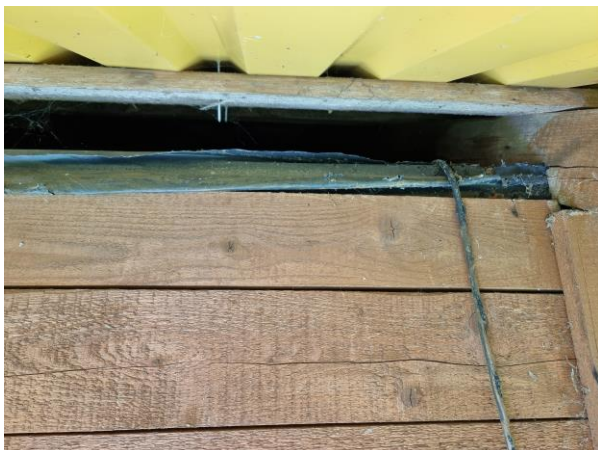
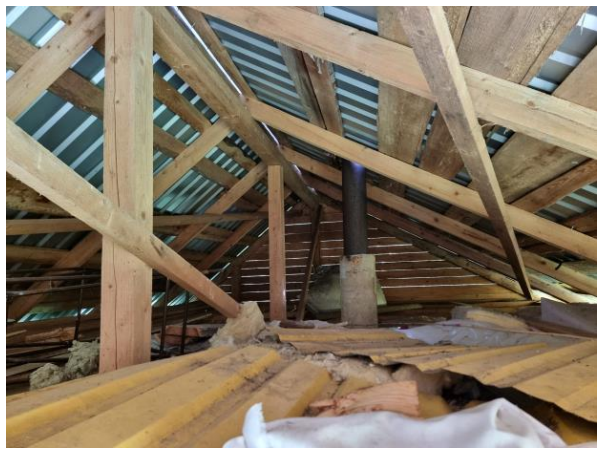
| <p>Ēkai nav deformācijas un temperatūras šuvju. Nav informācija par pamatu hidroizolāciju, pamatu līmenī un pirmajā stāvā nav konstatēti bojājumi, ko būtu izraisījis palielināts mitrums. Līdz ar to var uzskatīt, ka hidroizolējošie risinājumi ir apmierinošā kārtībā.</p> <p>Ārsienas no ārpuses un iekšpusē ir pilnībā segtas, nav pieejama informācija par siltumizolācijas esamību un vizuāli nav iespējams noteikt. Izvērtējot ēkas konstruktīvos risinājumus, visdrīzāk, ka ārsienas ir siltinātas ar 100mm biezu minerālvati, kur siltumizolācija ir izvietota starp nesošajiem karkasa elementiem. Pirmā stāva pārsegums bēniņos ir siltināts ar minerālvati.</p> <p>Siltumizolācija un hidroizolācija ir apmierinošā stāvoklī, nav konstatēti būtiski bojājumi vai nepilnības.</p> | | |

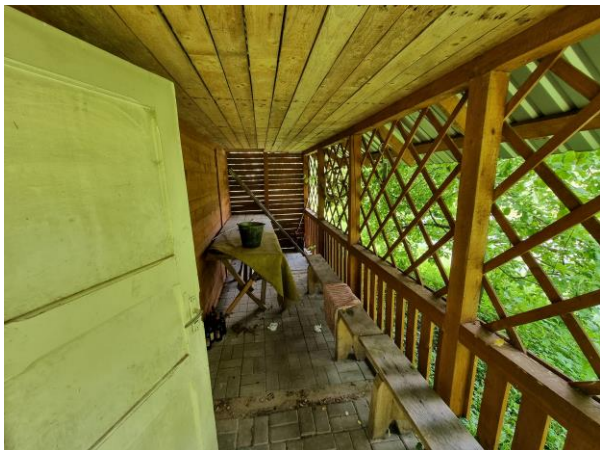
| <p>Pirmā stāva pārsegums veidots no 100x40mm šķēsgriezuma koka sijām ar 1m soli starp tām. Siju garums ~4m. Sijas balstītas perpendikulāri ēkas garenvirzienam un balstītas uz ēkas karkasa nesošajiem elementiem. Pārsegums ir ar minerālvates siltumizolācija starpsiju pildījumu. Veicot pārsegumu vizuālu apsekošanu no apakšas, nav konstatētas ievērojamas plaisas, izlieces vai citas deformācijas. Kā arī nav konstatētas pazīmes, kas liecinātu par pārseguma bojājumiem. Pārsegumam nav konstatētas pazīmes, kas liecinātu par būtiskiem bojājumiem. Pārseguma stāvoklis ir apmierinošs.</p> | | |

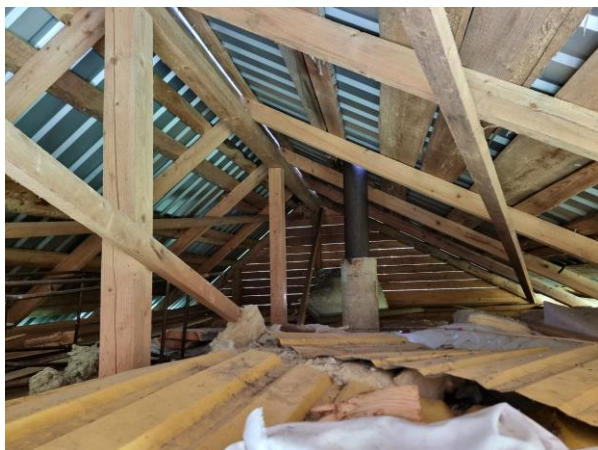
attēls 4.8.1.

| <p>Ēkai ir divslīpu jumts ar aukstajiem bēniņiem. Jumta slīpums ~45'. Galvenie nesošie elementi – koka brusu jumta spāres ar šķēsgriezumu 100x40mm un soli ~1,0m, balstītas uz augšējā vainaga un savstarpēji saistītas korē. Nav jumta krēsls, nav saišķis starp spārēm. Jumta konstrukcijas vizuāli izskatās, ka ir apstrādātas ar antipirēniem un antiseptiķiem. Nesošajām koka konstrukcijām nav konstatēti būtiski bojājumi un to stāvoklis vērtējams kā apmierinošs.</p> <p>Jumta segums veidots no rūpnieciski krāsotām profilētām skārda loksnēm. Jumta segums ir bez būtiska nolietojuma, nav konstatēti bojājumi, nav konstatēti aktīvi tecējumi caur jumta segumu. Jumta kore ir nosepta. Jumta segums ir bez ievērojama piesārņojuma. Jumtam nav sniega aiztures elementi, pastāv nekontrolēta sniega uzkrāšanās draudi.</p> <p>Ēkai nav uzstādīta lietussūdens novadsistēma, rekomendējam to ierīkot lai pasargātu ēkas fasādi un pamatu daļu no izskalošanas.</p> <p>Kopumā jumta konstrukcijas un jumta segums ir apmierinošā stāvoklī.</p> | | |

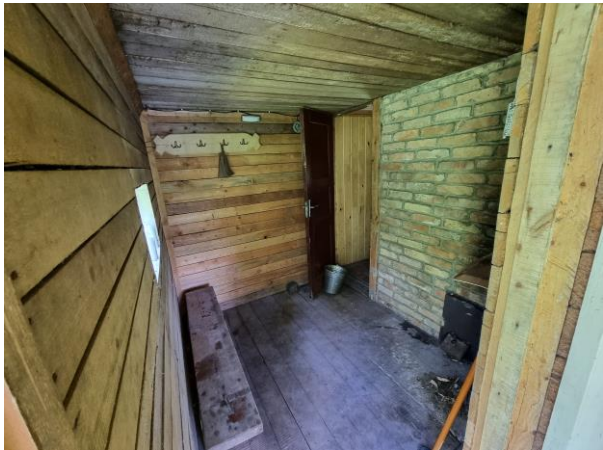
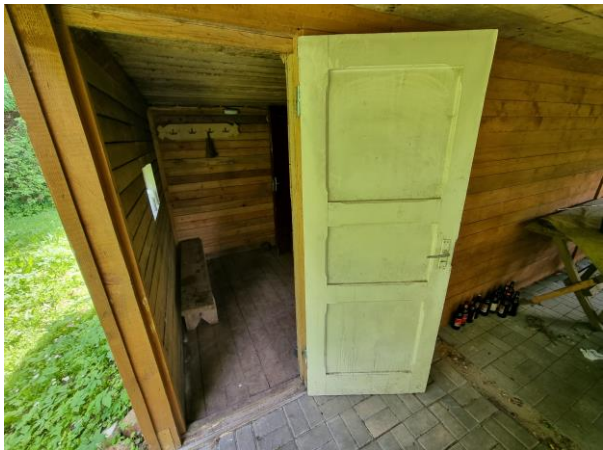
| <p>Grīdas veido betona klona pamatne un koka gulšņu grīdas pamatne ar dēļu klāju. Grīdas dēļi vizuāli izskatās, ka ir bez papildus virsmas seguma. Grīdas ir ar nelielu nolietojumu, bez būtiskiem bojājumiem un kopumā ir apmierinošā stāvoklī. Nav konstatēti būtiski defekti vai bojājumi, kas ievērojami apgrūtinātu pārvietošanos vai telpu ekspluatāciju.</p> | | |

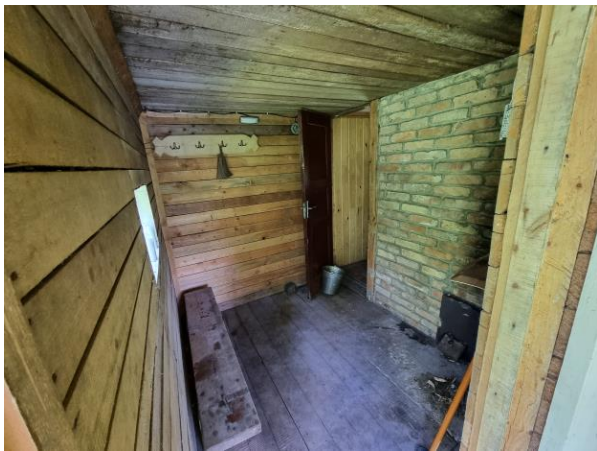
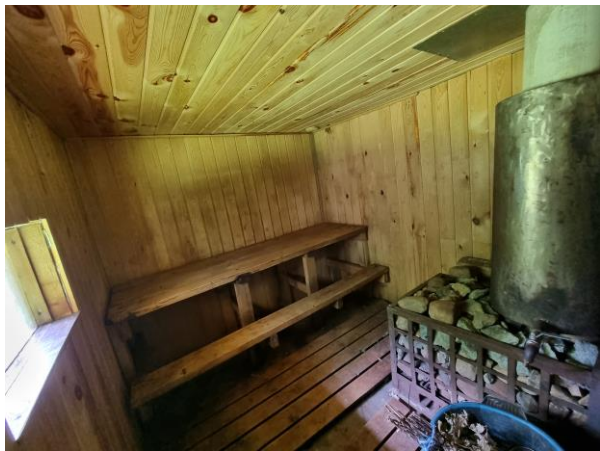
| <p>Sienu un griestu iekšējo apdari veido spundētu priedes dēļu klājs. Esošā telpu apdare ir vidēju nolietojumu, bez būtiskiem bojājumiem. Kopumā iekšējās apdares stāvoklis ir apmierinošs.</p> | | |

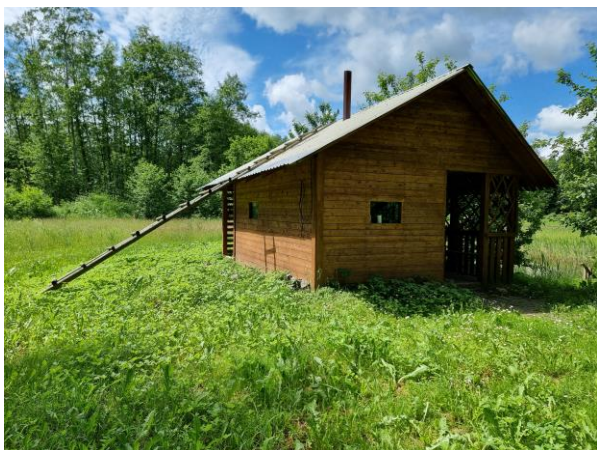
attēls 4.19.1

Ārējo fasādi veido vertikāli balstīts dēļu klājs, kurš no ārpuses klāts ar tonētu koksnes aizsarglīdzekli. Ēkas fasāde apmierinošā stāvoklī, nav konstatēti būtiski nolietojumus, bojājumi, nav konstatētas arī būtiskas nepilnības.

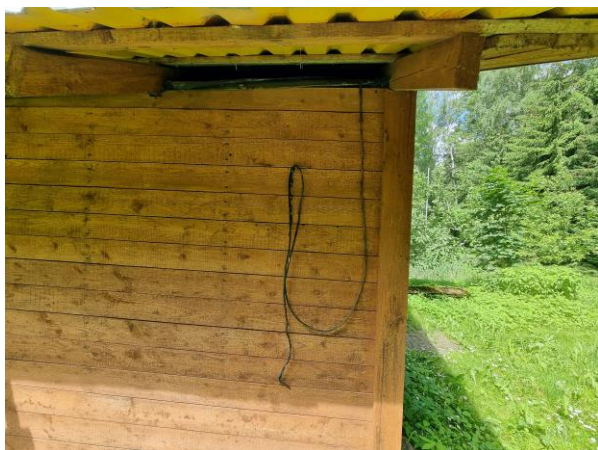
attēls 5.9.1

| <p>Ēkai ir konstatēta iekšējā elektroinstalācija. Iekšējā elektroinstalācija ir izbūvēta no kapara dzīslu elektrības kabeļiem. Elektroinstalācija ir virsapmetuma un ierīkota pēc ēkas būvniecības.</p> <p>Visdrīzāk, ka ēkai pie vajadzības, ir nodrošināta elektrobarošana ar automašīnas 12V akumulatoriem. Iekšējie patērētāji pārsvarā ir 12V apgaismojuma lampas. Uz apsekošanas brīdi nav pieslēgts akumulators vai cits strāvas avots.</p> <p>Esošā elektroinstalācija ir salīdzinoši pavisam izbūvēta, konstatēti sakusuši elektrības kabeļi (att.5.9.2;). Elektroinstalācija nav darba kārtībā un ir neapmierinošā stāvoklī.</p> | | |
