## *Vērtējums*

Baznīcas iela 29A, Kuldīga, Kuldīgas novads,  
LV-3301

## Tehniskās apsekošanas atzinums TAA-KNP-36

Baznīcas iela 29A, Kuldīga, Kuldīgas nov., LV-3301  
Ēkas kadastra apz. 6201 006 0006 006

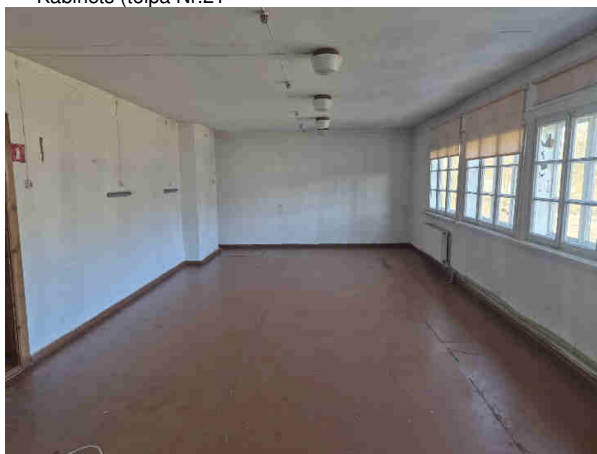
Kabinets (telpa Nr.20) Bojāti griesti

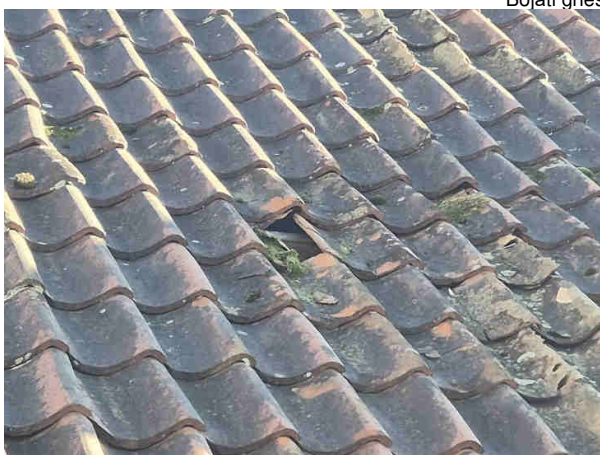
Bojāts jumta segums

Ēkas iekštelpas šobrīd kopumā ir apmierinošā (atsevišķās telpās nepamierinošā) tehniskā stāvoklī. Apdare vienkārša, ar fiziskās un morālas nolietojanās pazīmēm. Ēkas jumta stāvā divās telpās redzami griestu apdares bojājumi, kas radušies jumta seguma defektu ietekmē.

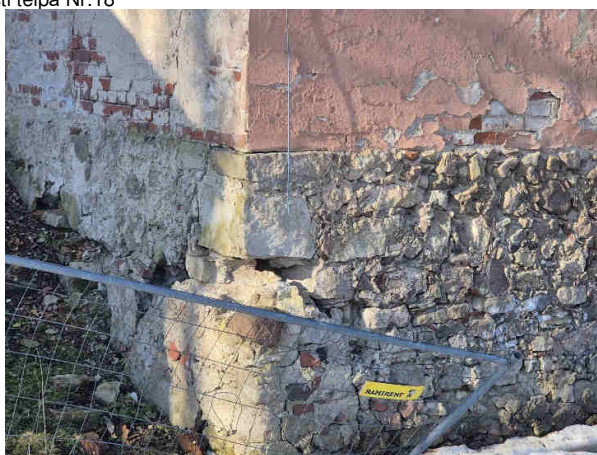
Bojāti ēkas pamati

Pamatu mūris ēkas austrumu daļā, gar Alekšupīti ir zaudējis savu monolitumu. Gan ēkas dienvidu, gan ziemeļu stūri ir vērojama dziļa mūrjavas erozija un daļēja sabrukšana. Īpaši izteikti bojājumi ir dienvidaustrumu stūrī, kur pamatu mūrī ir atdalījies (nosēdies) stūris aptuveni 1 x 1m izmēros. Šis pamatu mūra stūra gabals ir pilnībā atdalījies un vairs neuzņem uz sevi ārsienu mūra novirzītās slodzes. Šis nobrukušais stūris liecina gan par pamatnes grunšu nestspējas vājinājumiem, gan par paša pamatu mūra nestspējas un noturības vājinājumiem.

Veicot vizuālo apsekošanu ir pamats apšaubīt pamatu nestspēju ēkas dienvidaustrumu un ziemeļaustrumu stūros, kā ēkas centrālajā daļā. Bojājumi ir tik būtiski un apjomīgi, ka pastāv arī būtisks risks, ka ārsienu mūris virs pamatiem var sākt brukt. Pamatu un pamatnes tehniskais stāvoklis vērtējams kā neapmierinošs un pirms avārijas stāvokļa". Pilns ēkas tehniskās apsekošanas atzinums dots vērtējuma pielikumā.

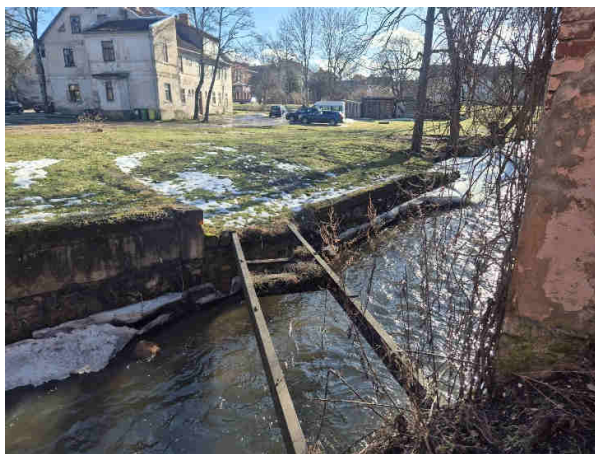
Upīte gar ēku

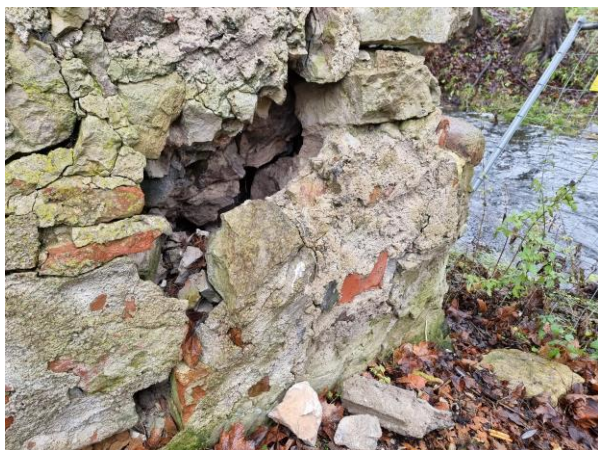
attēls 4.1.1

| Apsekošanas objekta vai apsekošanas priekšmeta nosaukums. Īss konstatēto bojājumu un to cēloņu apraksts, tehniskā stāvokļa novērtējums atsevišķiem būves elementiem, konstrukciju veidiem, būves daļām. Atbilstība normatīvo aktu prasībām | | Tehniskais nolietojums (%) |
|---|---|---|
| <p>Ēkas pamatojuma (pamatnes grunšu un esošo pamatu) ģeotehniskā izpēte šajos pētījumos nav veikta. Ēkas dienvidu un austrumu daļā ir atsegts ēkas cokols un daļēji ēkas pamati. No ārpuses, izpētot vizuāli redzamos ēkas konstruktīvos risinājumus un būvniecības laiku, ēkai visdrīzāk ir lentveida pamati no laukakmens un dolomīta mūra ~80cm biezumā, virs kuriem būvētas nesošās sienas. Laukakmeņi balstīti uz blīvētas grunts un laukakmens mūris mūrēts ar kaļķa mūrjavu. Pamatu mūris ēkas austrumu daļa gar Alekšupīti ir zaudējis savu monolitumu. Gan ēkas dienvidu, gan ziemeļu stūrī ir vērojama dziļa mūrjavas erozija un daļēja sabrukšana. Īpaši izteikti bojājumi ir dienvidaustrumu stūrī, kur pamatu mūrim ir atdalījies (nosēdies) stūris aptuveni 1 x 1m izmēros. (att. 4.1.1; 4.1.4;). Šis pamatu mūra stūra gabals ir pilnībā atdalījies un vairs neuzņem uz sevi ārsienu mūra novirzītās slodzes. Šis nobrukušais stūris liecina gan par pamatnes grunšu nestspējas vājinājumiem, gan par paša pamatu mūra nestspējas un noturības vājinājumiem. Pamatu mūris arī ir mūrēts salīdzinoši nekvalitatīvi, izmantoti dažādi materiāli, kas bijuši pieejami: dolomīta gabali, laukakmeņi, māla ķieģeļu lauskas. Papildus tam kādā brīdī pamatu mūris no ārpuses ir labots un daļēji segts ar cementa javas maisījumu. Kaļķa mūrjava un cementa mūrjava nav saderīga, jo materiāliem ievērojami atšķiras mitruma uzņemšanas un novadīšanas īpašības. Cementa javas maisījumiem tā ir krietni zemāka un nosedzot kaļķa mūrjavas pamatus ar cementu, tiek bloķēta mitruma aizvadīšana. Vairākās vietās pirmā stāva telpās ir ievērojami iesēdušās grīdas (att. 4.1.9; 4.1.10;), uz 4m garu telpu grīdas augstums no līmeņa atšķiras pat par padesmit centimetriem. Papildus tam grīdas ir ar ievērojamu līganumu (īpaši 001-11 telpā), tik ievērojami iesēdumi liecina par būtiskiem pamatnes nestspējas vājinājumiem.</p> <p>Veicot vizuālo apsekošanu ir pamats apšaubīt pamatu nestspēju ēkas dienvidaustrumu un ziemeļaustrumu stūros, kā ēkas centrālajā daļā. Bojājumi ir tik būtiski un apjomīgi, ka pastāv arī būtisks risks, ka ārsienu mūris virs pamatiem var sākt brukt. Pamatu un pamatnes tehniskais stāvoklis vērtējams kā neapmierinošs un pirms avārijas stāvokļa.</p> <p>Ēkai nav izdalīta cokola daļa. Cokola līmenī virs pamatiem sākas jau ārsienu ķieģeļu mūris. Ēkas cokola daļa nav siltināta, atsevišķās ēkas fasādes daļā tā ir bez papildus apmetuma un apdares. Kopumā cokols uz apsekošanas brīdi ir apmierinošā stāvoklī, netika konstatētas būtiskas plaisas, izdrupumi, vai citi bojājumi.</p> <p>Ēkai pa perimetru no ārpuses ziemeļu un rietumu pusē pieguļ cieši klāt betona bruģa teritorijas segums. Bruģa klājs pieslēguma vietās pie ēkas ir veidots ar slīpumu prom no ēkas un efektīvi veic notekūdeņu novadīšanu prom pamatiem un pasargā cokolu.</p> | | |

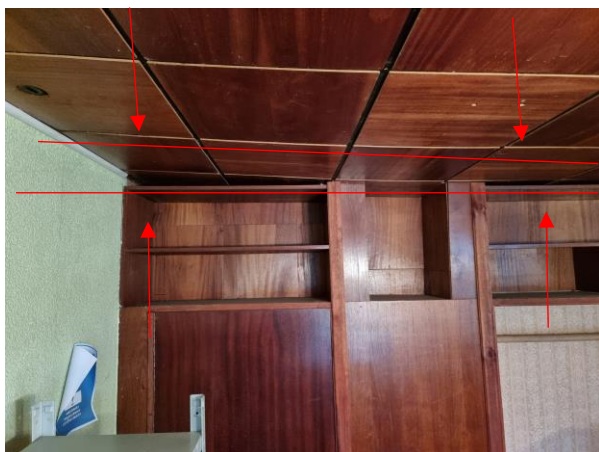
attēls 4.6.1.

Pārsegumu stāvoklis ir neapmierinošs.

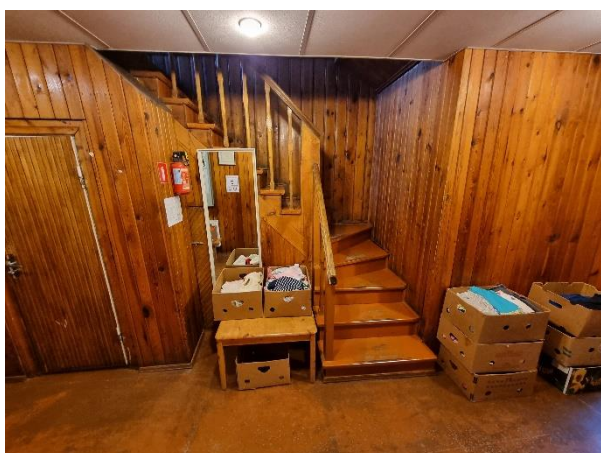
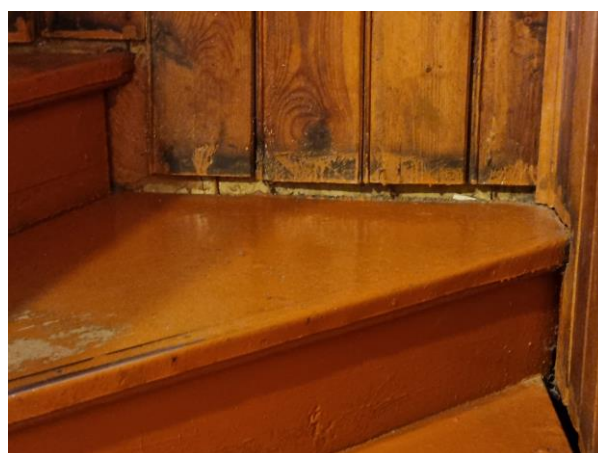
| <p>Ēkai ir viena atvērtā tipa kāpņu telpa, kas savieno ēkas pirmo stāvu ar bēniņu stāvu. Kāpnes ir L veida ar diviem laidu bez kāpņu starplaukuma, kāpņu laidī ir veidoti no koka sijām. Kāpņu laids balstīts uz pirmā stāva grīdas un starpstāvu pārseguma, kā arī uz nesošajām koka iekšsienām. Kāpņu pakāpieni ir koka ar krāsotu virsmu. Pakāpienu stāvoklis un tā seguma stāvoklis ir daļēji apmierinošs, vizuāli redzams nodilis krāsojums, pašiem koka pakāpieniem nav bojājumu.</p> <p>Kāpnēm savienojuma vietās ir sienu apdari ir konstatēts, ka kāpnes ir nosēdušās par 4-5cm. Līdzīga problēma ar pamatnes vājinājumiem un pārseguma iesēšanos ir visā ēkā. Šajā gadījumā šie bojājumiem būtiski neiespāido kāpņu noturību. Kopumā kāpnes ir stabilas, netika konstatēti stiprību ietekmējoši bojājumi vai trūkumi. Uz pirmā un pēdējā pakāpiena nav kontrastējošs marķējums. Kāpņu pakāpieni un grīdas segums ir vienā tonī, apgrūtinātas redzamības gadījumā, grūti saskatīt pirmo un pēdējo pakāpienu katrā laidā, pastāv būtisks risks paklupt.</p> <p>Kāpņu margas veidotas no vertikāliem koka statņiem un koka roku balsta. Kāpņu margu augstums pietiekošs. Margas pietiekoši norobežo, nav konstatēti bīstami atvērumi. Margas stabilas. Kopējais kāpņu tehniskais stāvoklis apmierinošs.</p> | | |
