**Atskaite**  
**par nekustamā īpašuma – zemes un apbūves Kuldīgas**  
**ielā 2, Ventspils novērtēšanu**

**2026.gada 1.jūnijs**

2026.gada 1.jūnijā  
Reģ. Nr. K – 26/41

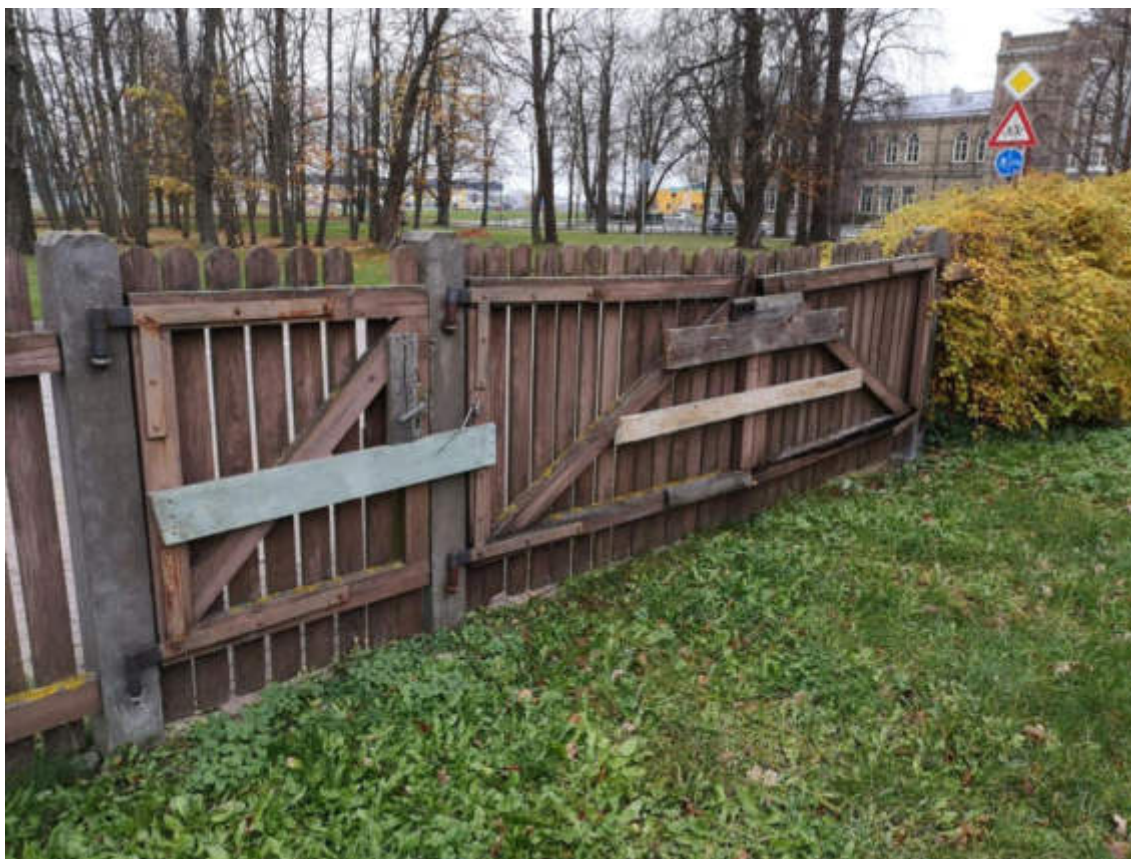
3.fotoattēls.  
Deformējušies vārti, trupējuši vārtu elementi.

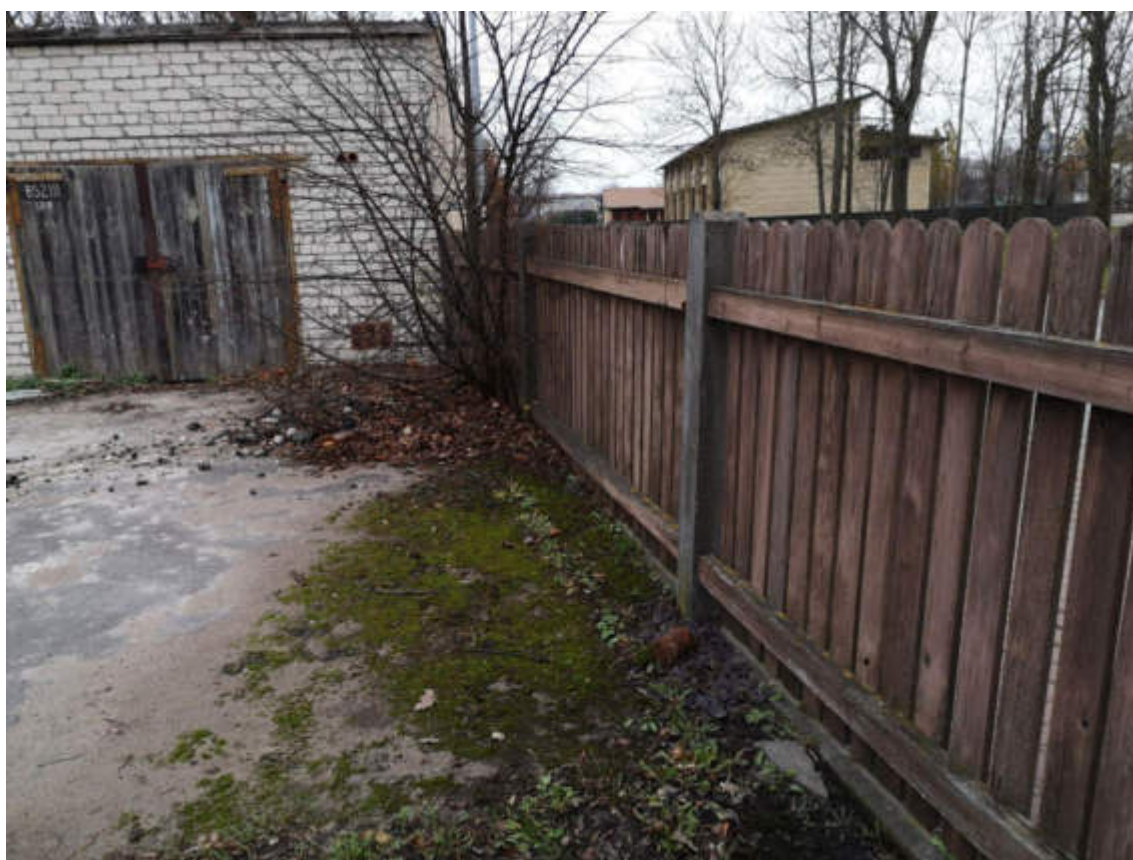
4.fotoattēls.  
Žoga pamatnes bojājumi

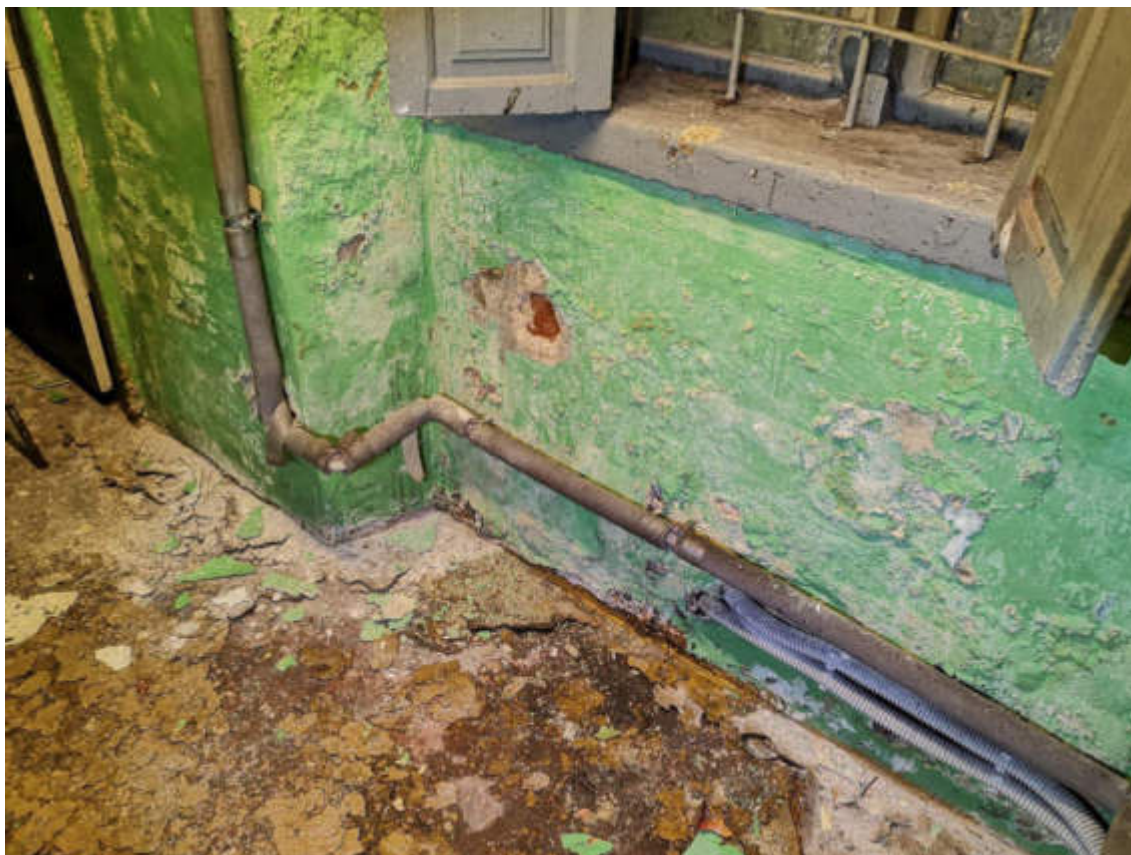
9.fotoattēls.  
Nesošo ārsienu iekšējo virsmu bojājumi. Augsts mitruma saturs

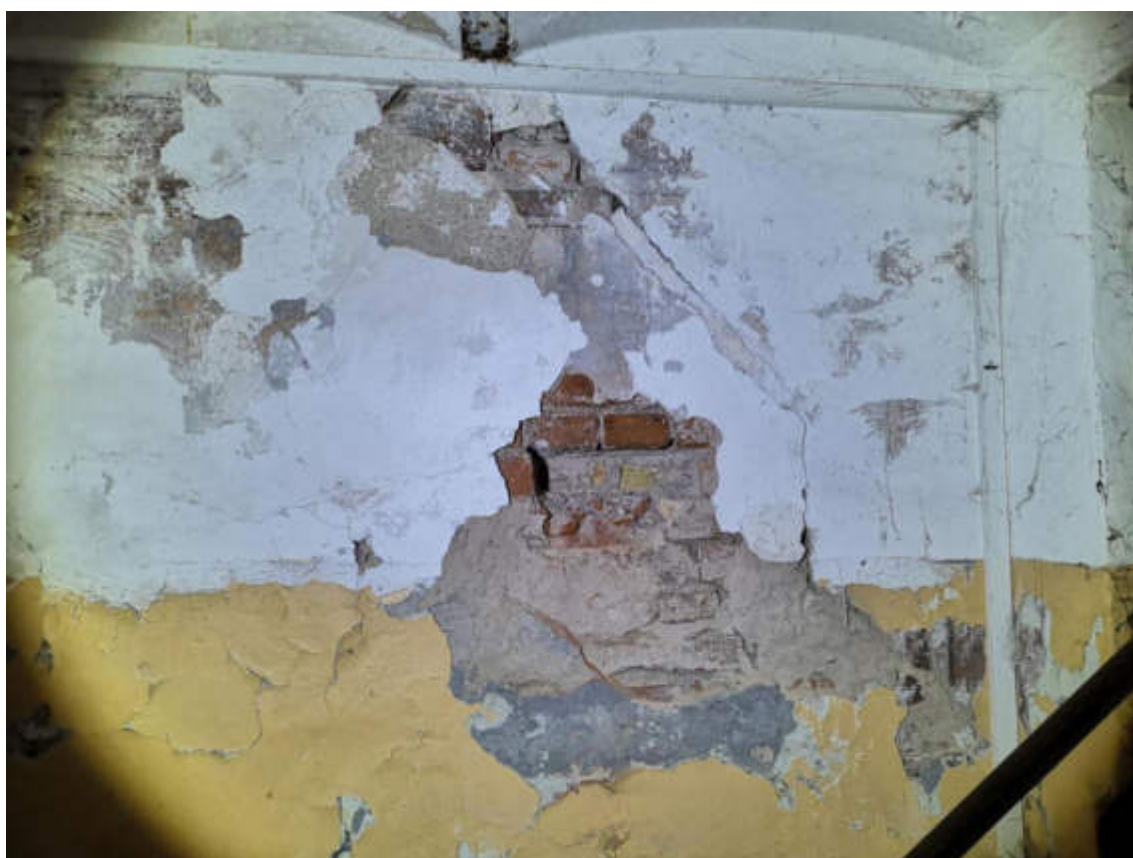
10.fotoattēls.  
Nesošo ārsienu sēšanās plaisas

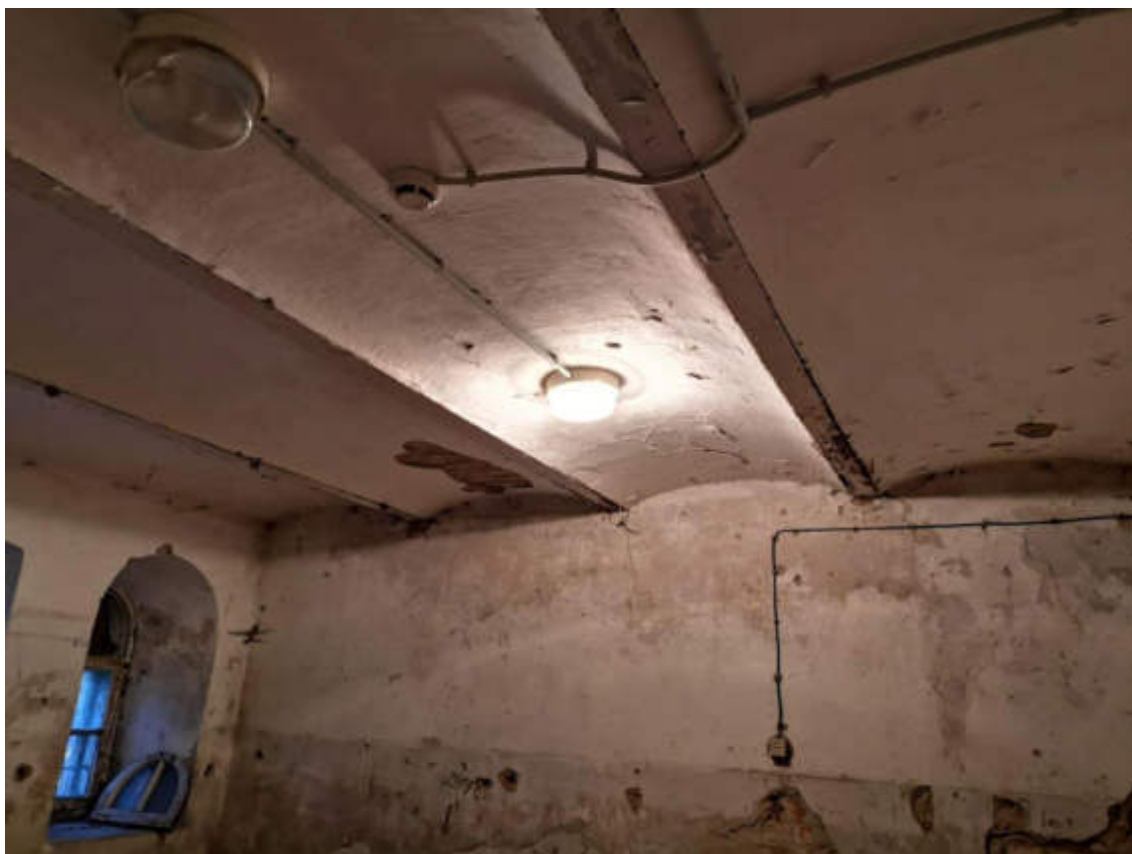
63.fotoattēls.  
Prūšu velvju 1.stāva pārsegums. Metāla siju apakšējā plaukta bojājumi.

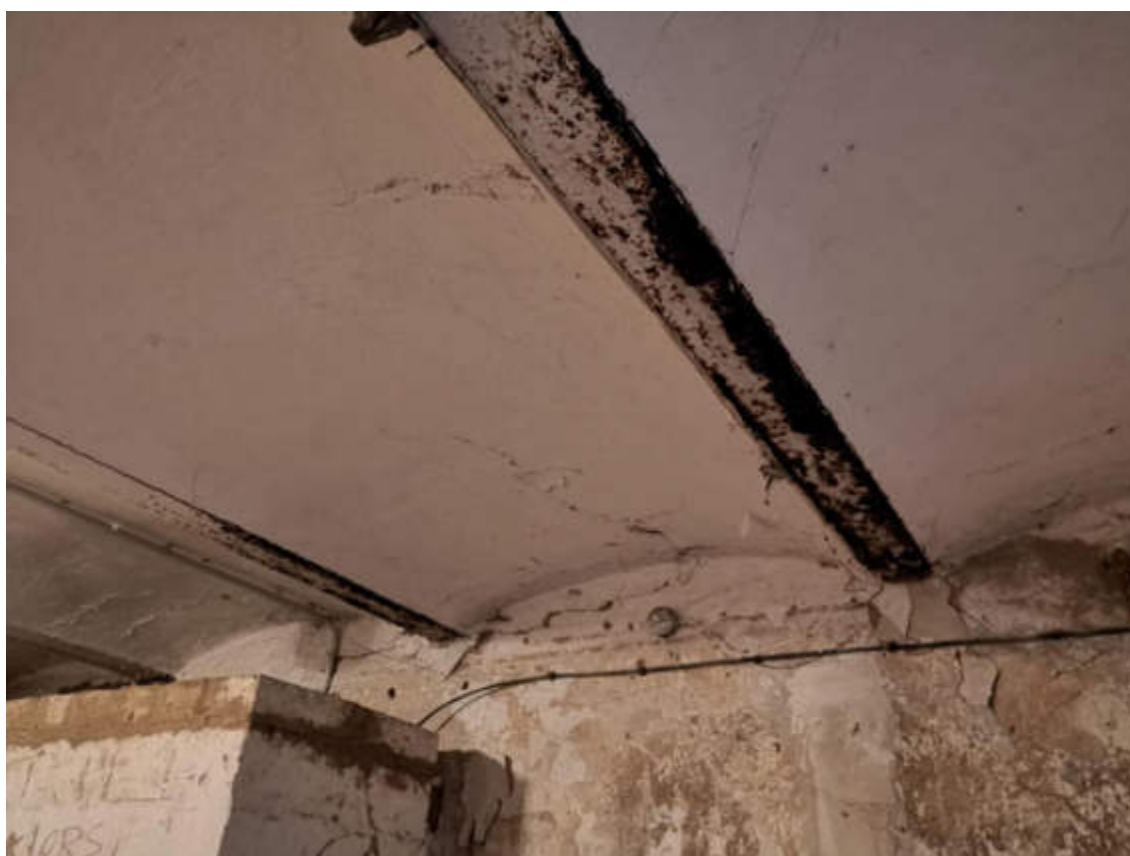
64.fotoattēls.  
Atslāņojušies prūšu velvju siju apakšējie plaukti

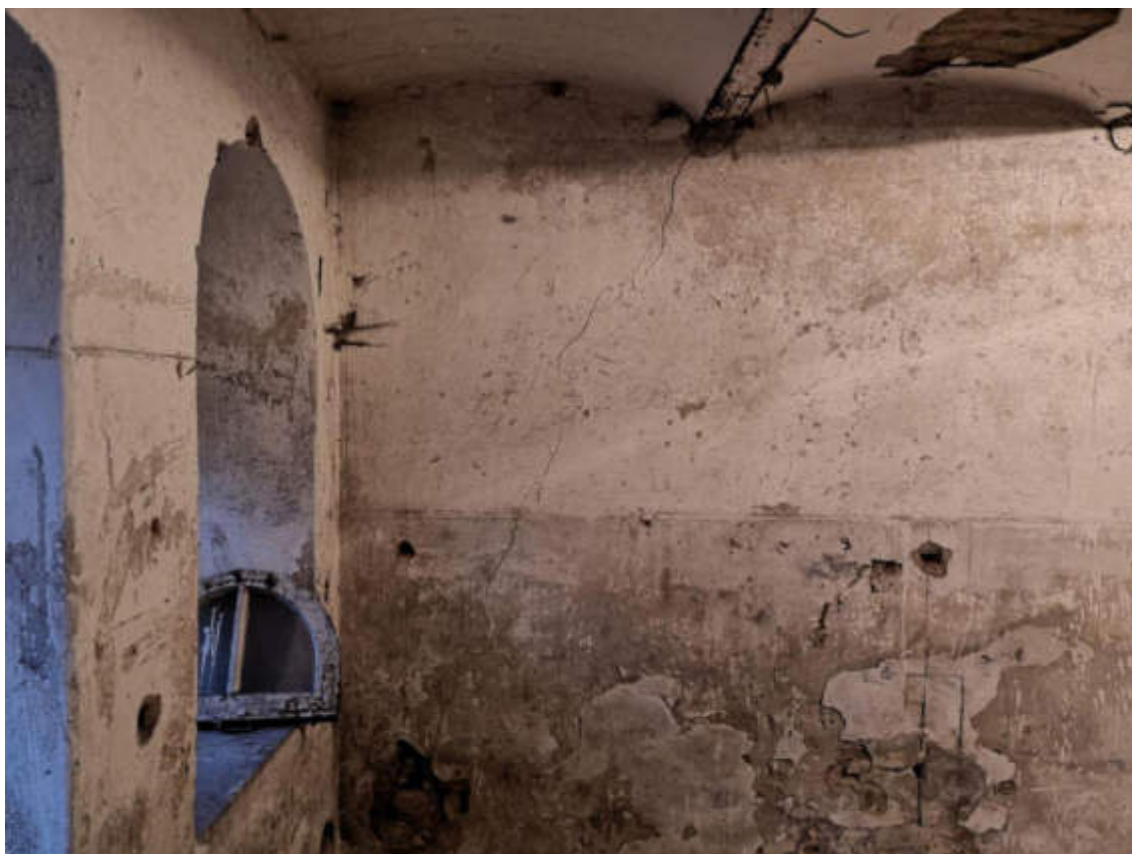
65.fotoattēls.  
Ārsienas sēšanās vai sala izcilāšanas plaša.

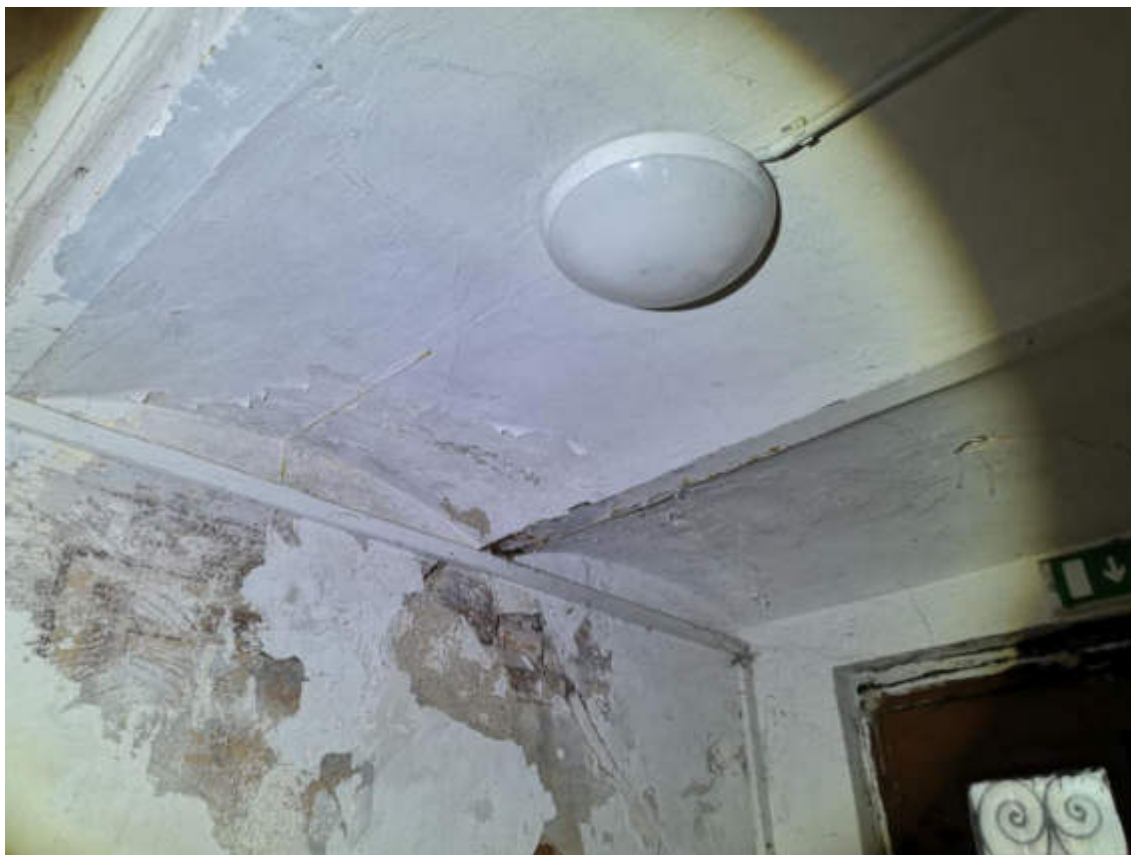
67.fotoattēls.  
Korodējuši prūšu velvju siju apakšējie plaukti

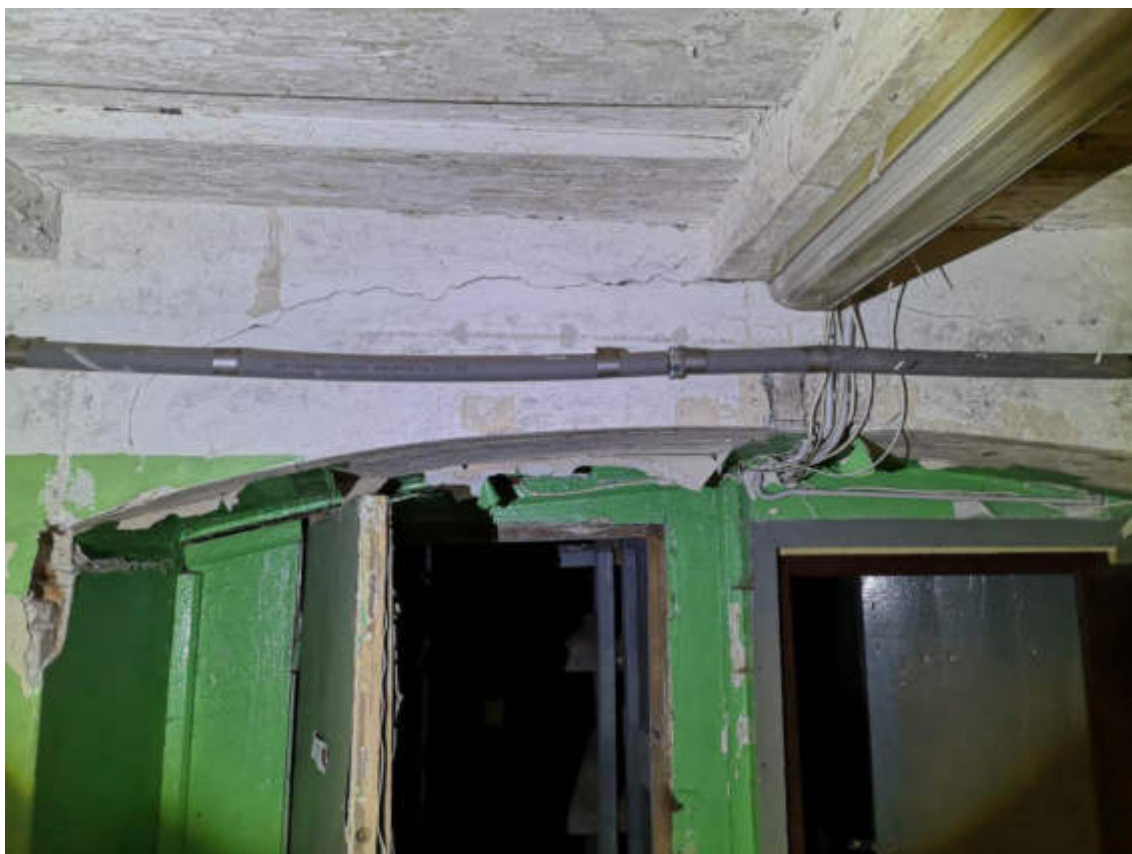
69.fotoattēls.  
Plaša 1.stāva siju griestu pārsedzē

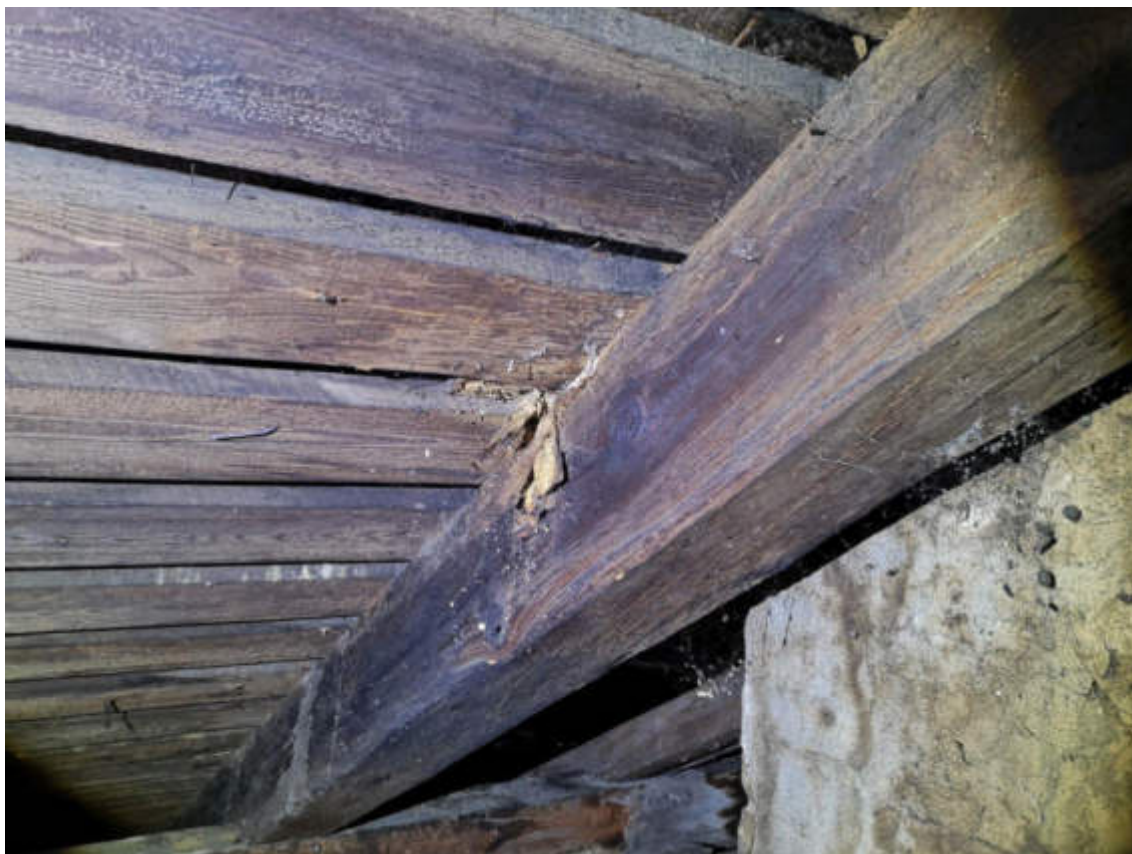
99.fotoattēls.  
Trupējusi spare un jumta seguma dēļu klājs.

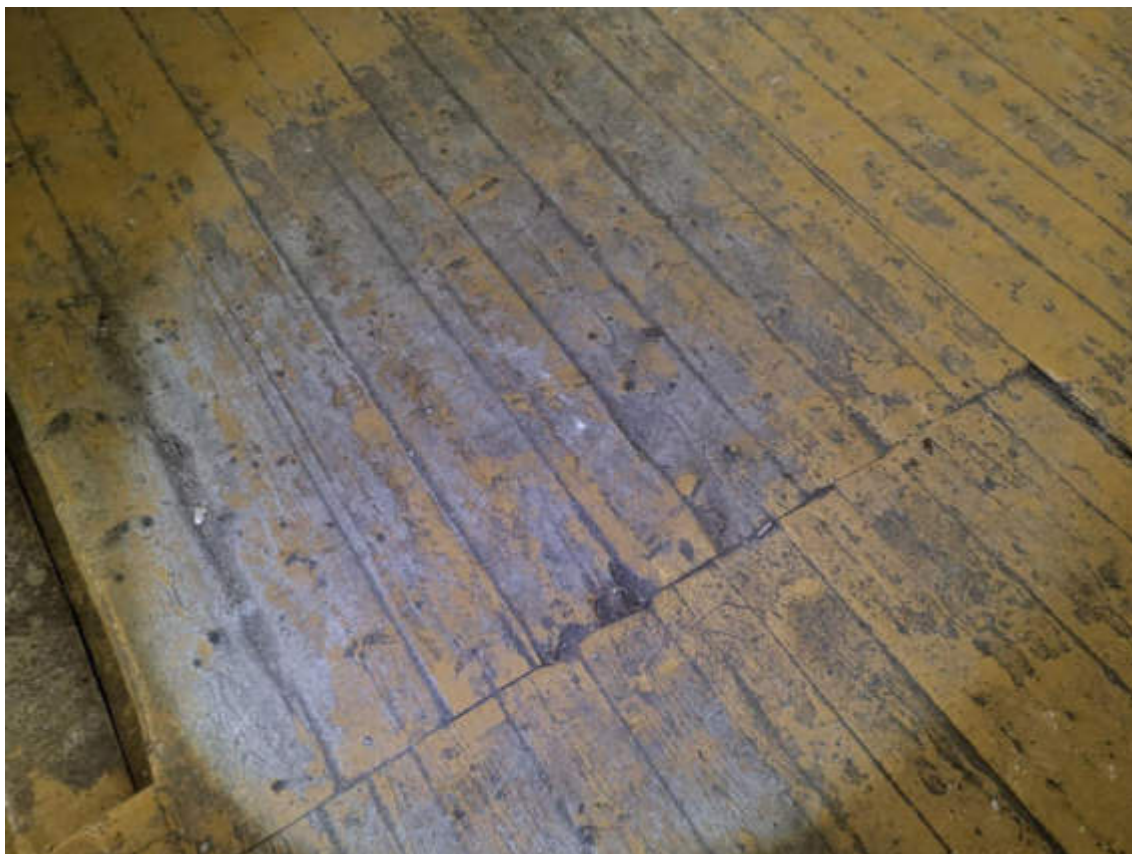
123.fotoattēls.  
Grīdas dēļu nodilums un krāsojuma bojājumi 2.stāvā.

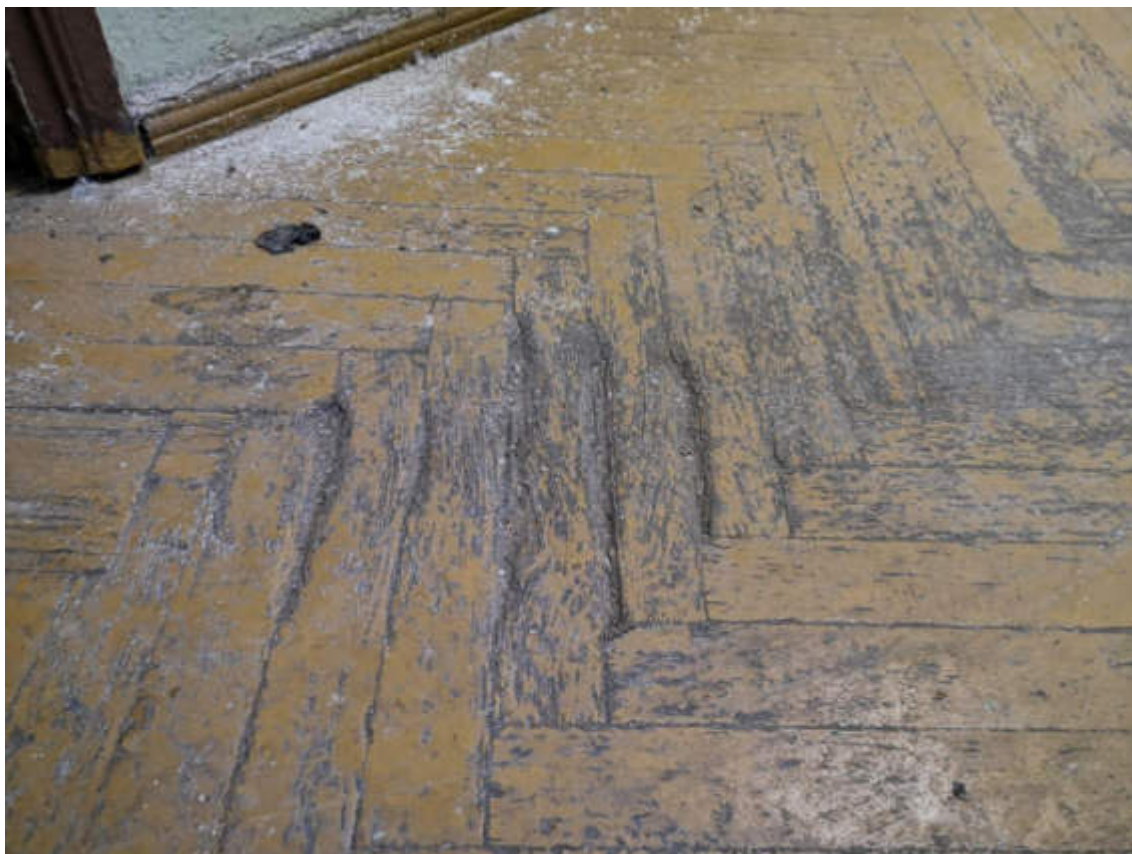
125.fotoattēls.  
Nodilis ozolkoka dēļu parkets 2.stāva gaitenī.

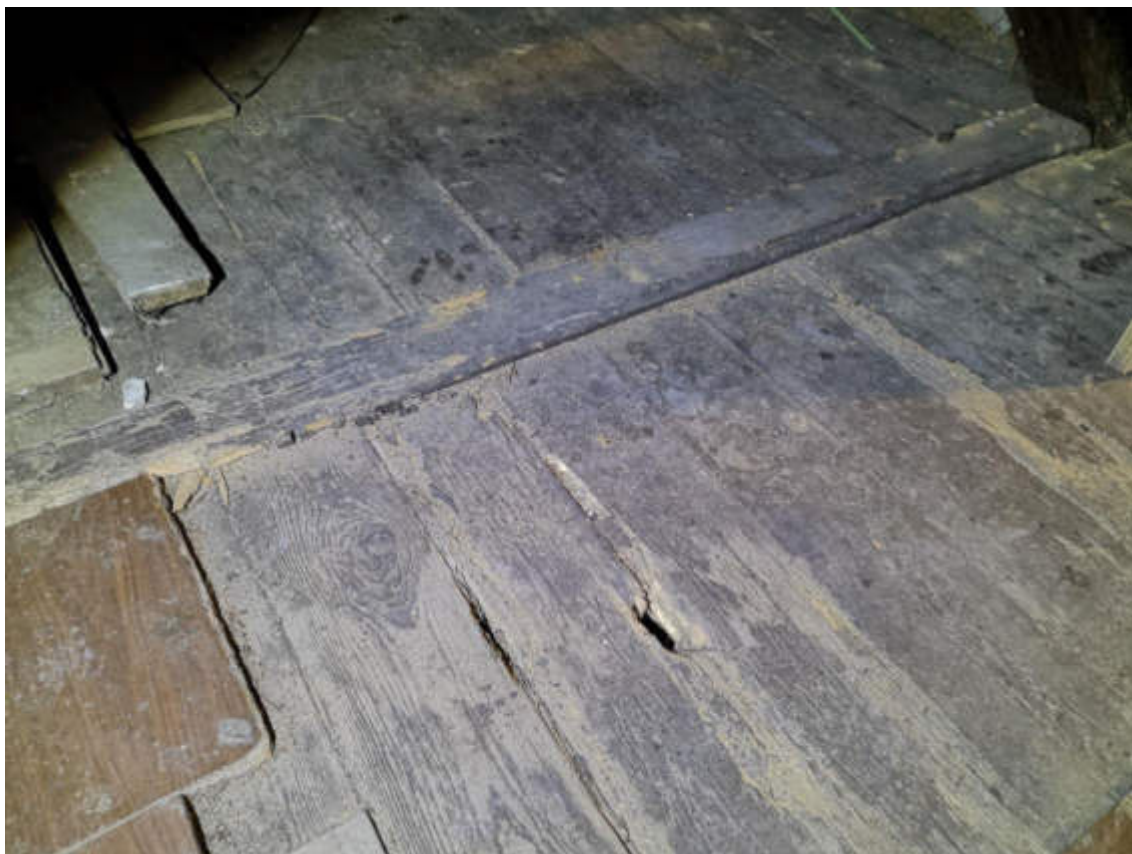
129.fotoattēls.  
Grīdas dēļu bojājumi bēniņos.

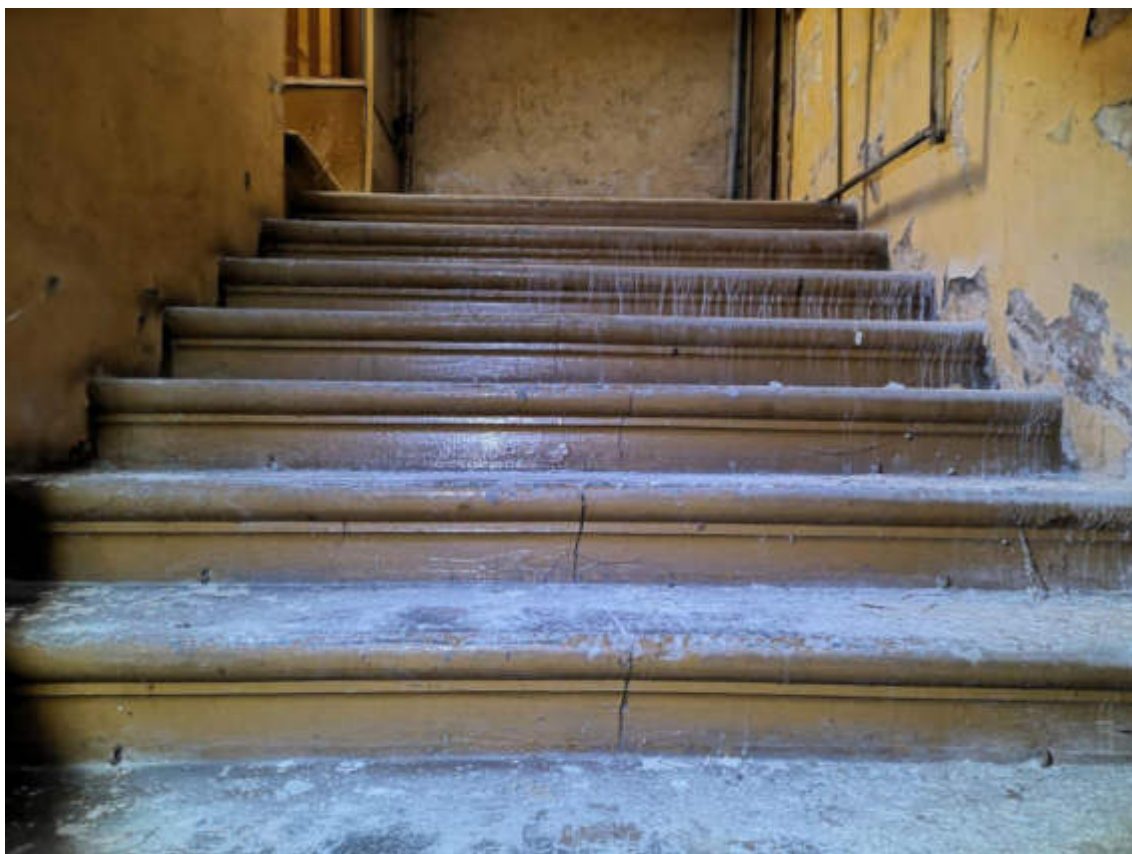
133.fotoattēls.  
Pārplīsuši betona pakāpieni zonā virs balstsijas.

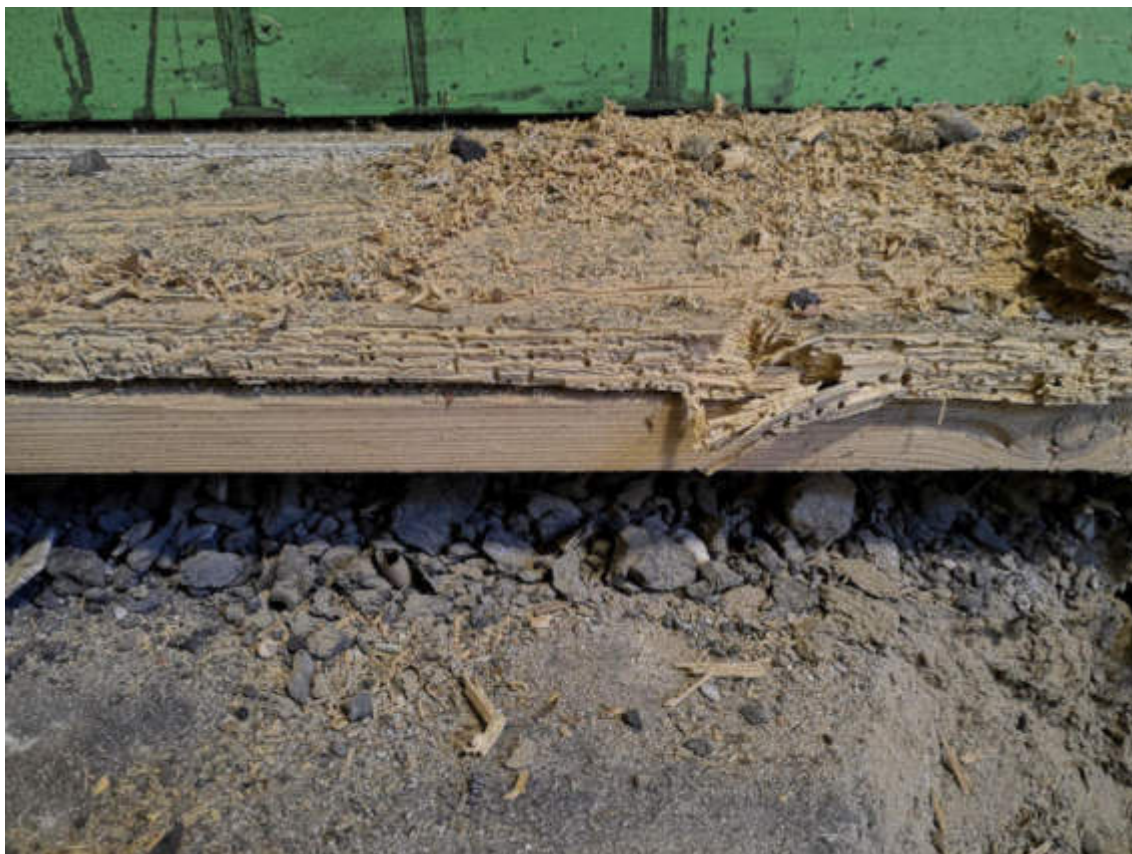
135.fotoattēls.  
Kokgraužu radīti grīdas dēļu bojājumi 2.stāvā.

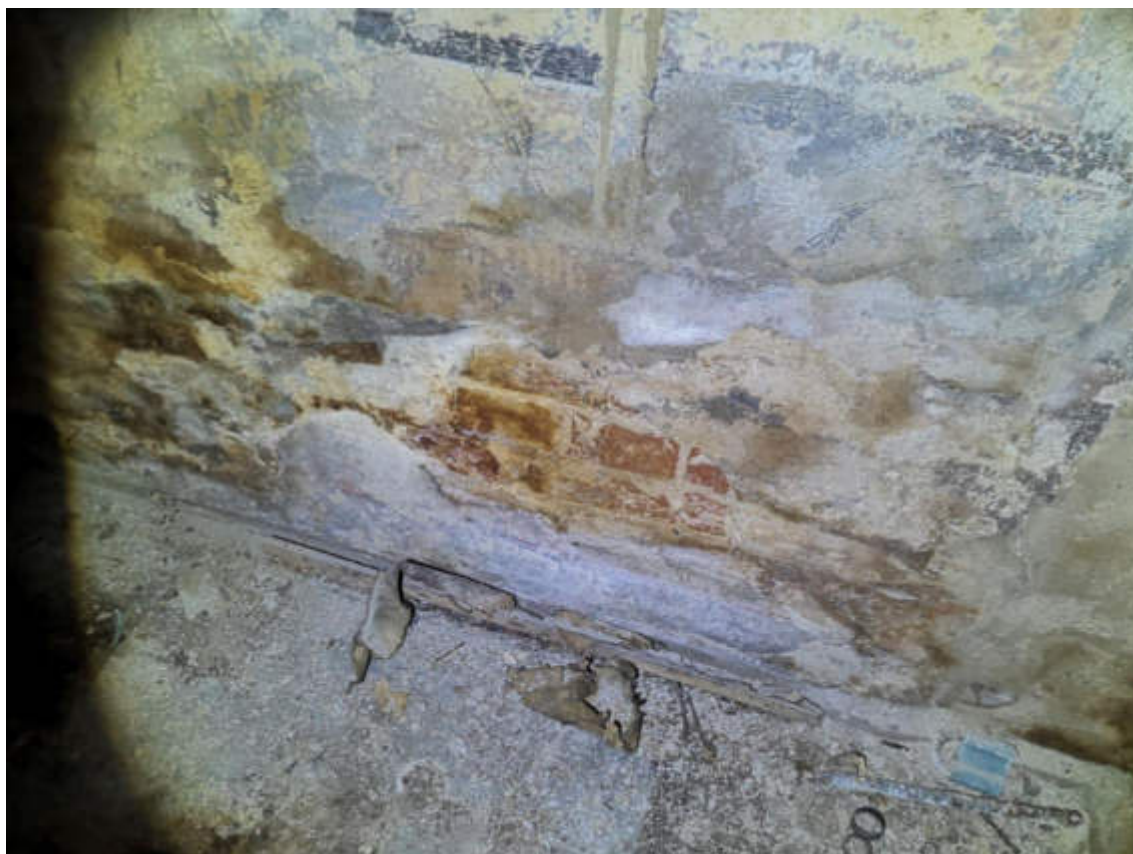
138.fotoattēls.  
Mūra ārsienas izsāļojumi un erozija

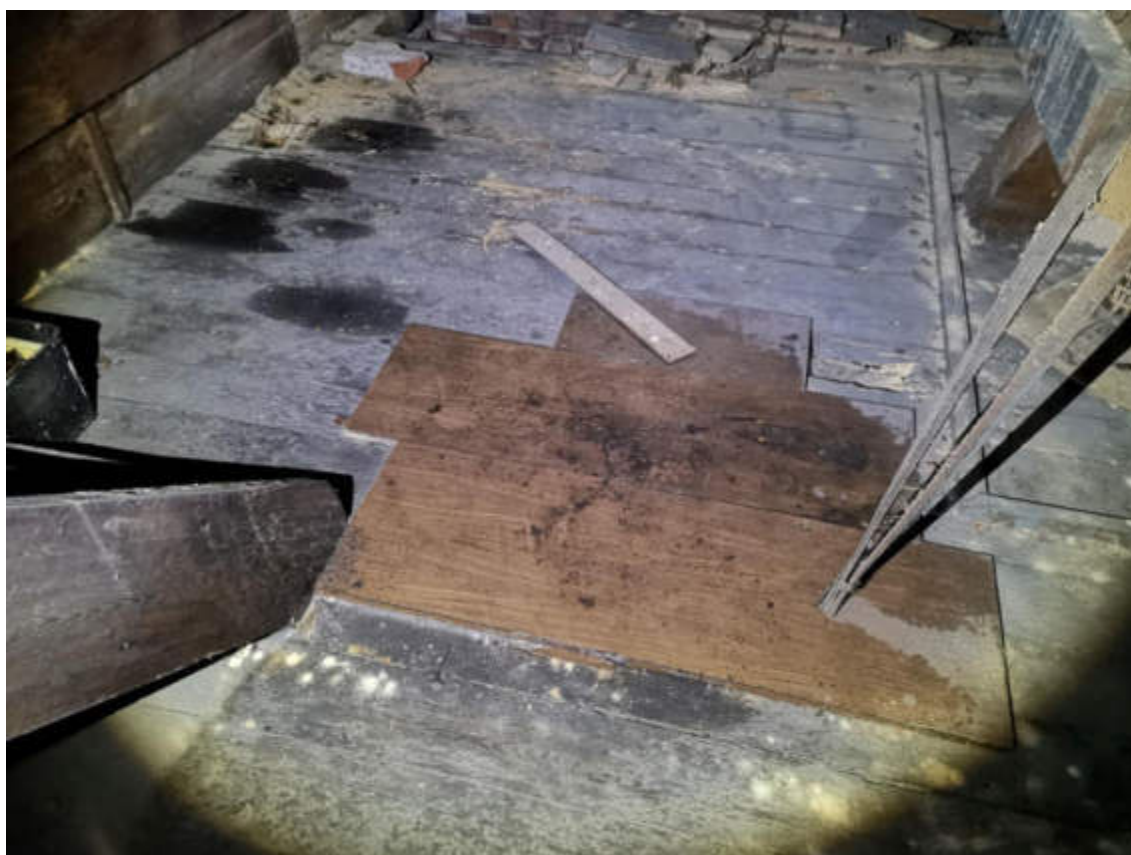
142.fotoattēls.  
Satecējumi uz bēniņu grīdas

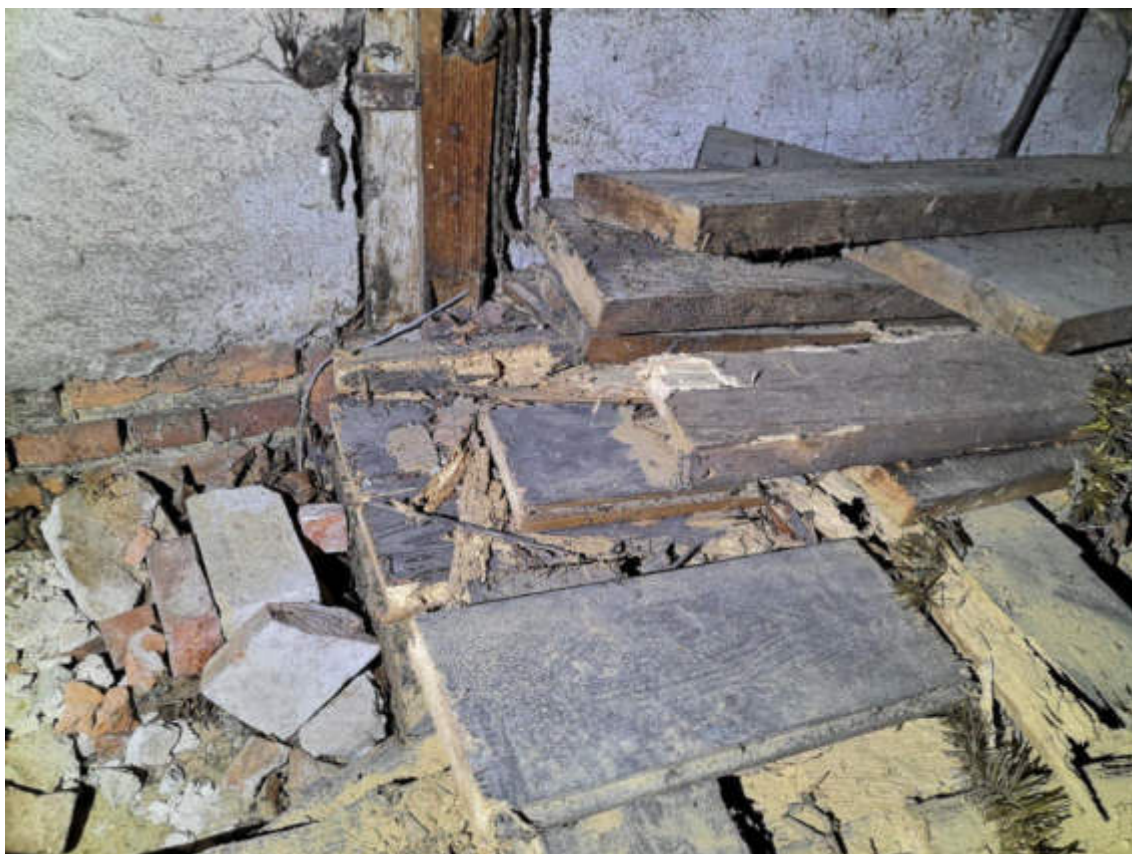
143.fotoattēls.  
Satrupējuši bēniņu grīdas deli.

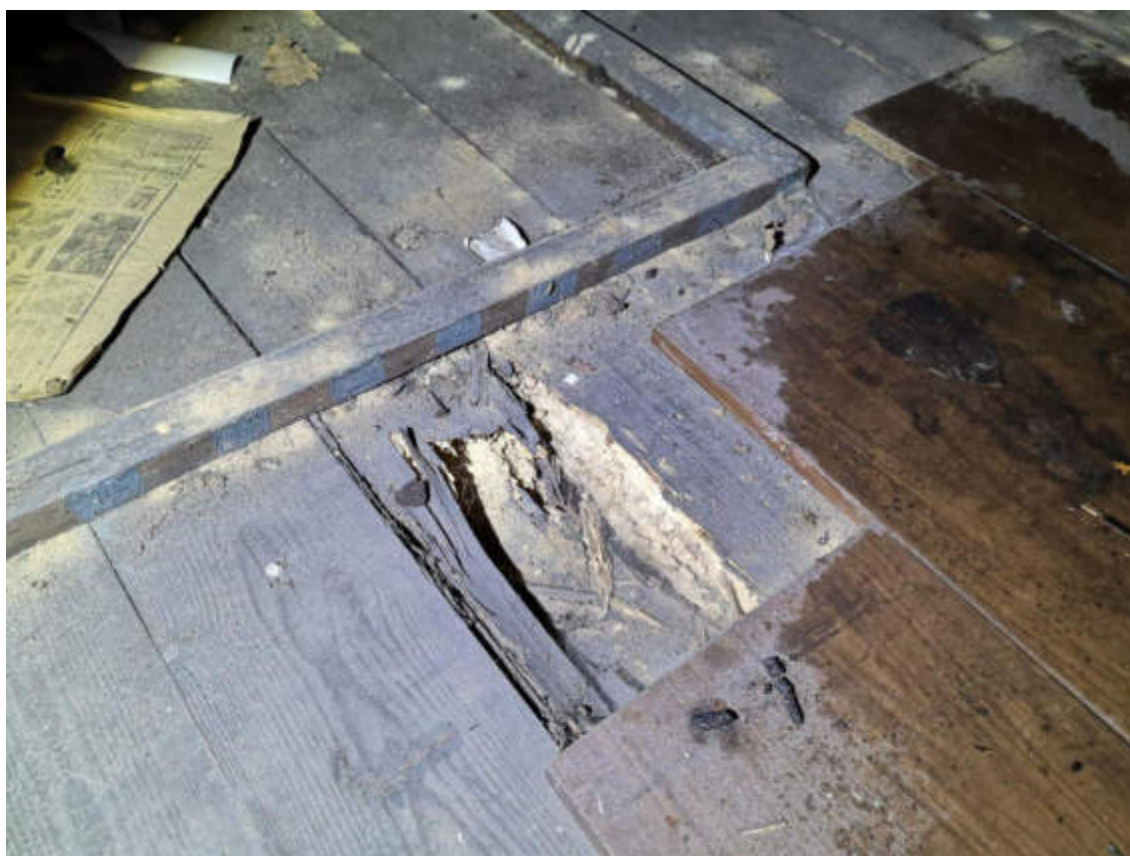
144.fotoattēls.  
Satrupējuši bēniņu grīdas deli.

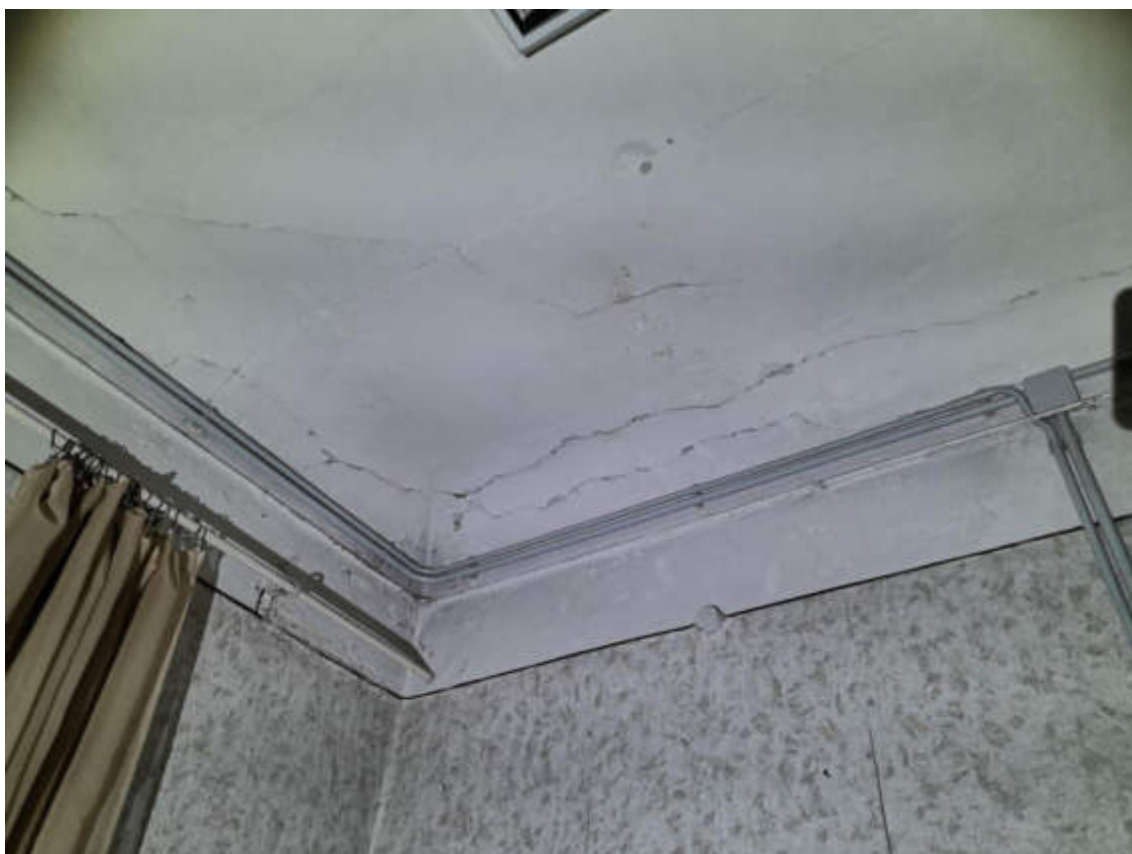
147.fotoattēls.

Griestu apdares un domājams, pārseguma konstrukciju bojājumi 2.stāvā

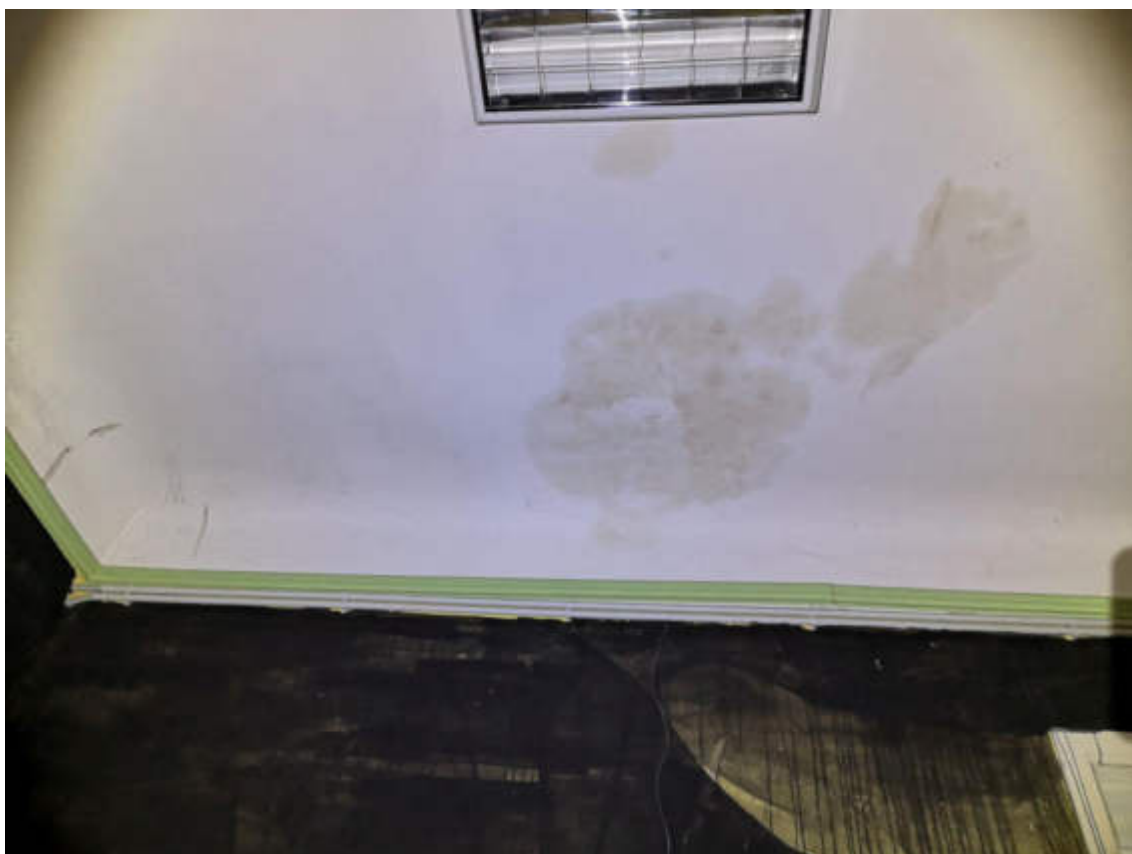
151.fotoattēls.

Griestu apdares un domājams, pārseguma konstrukciju bojājumi 2.stāvā

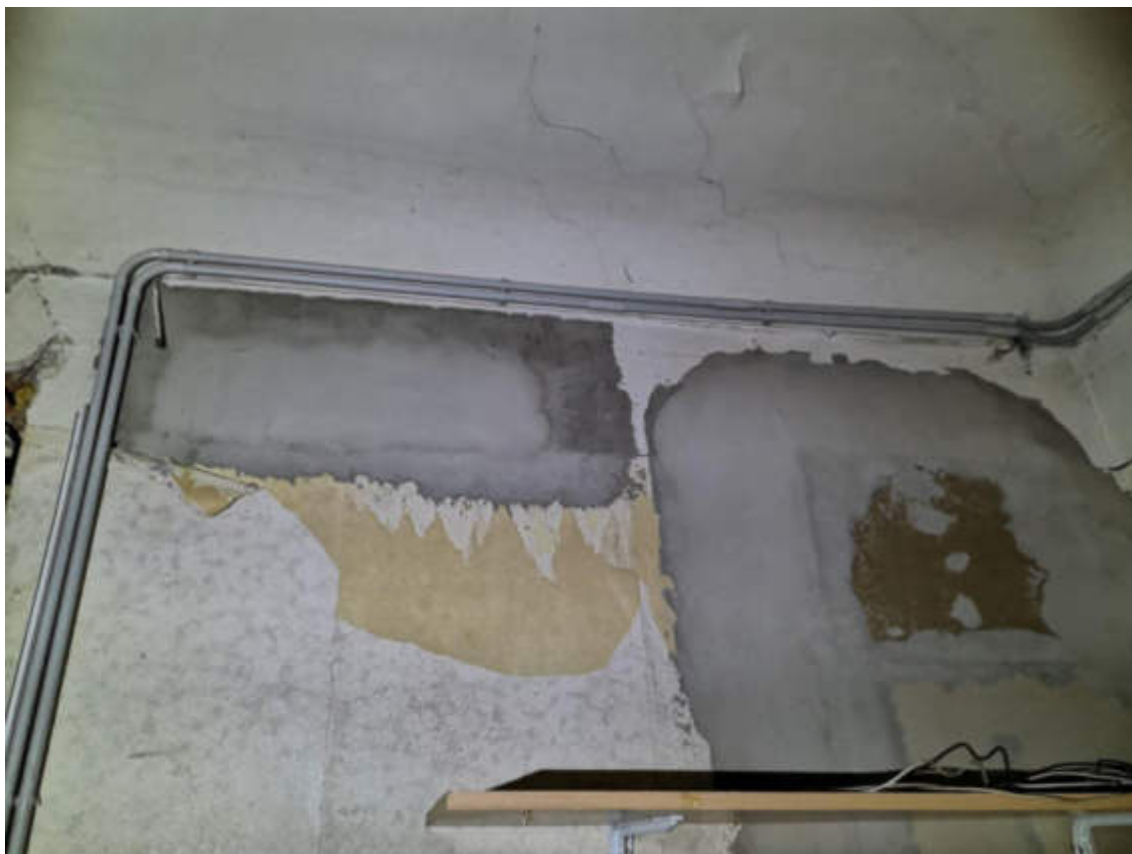
153.fotoattēls.  
Sekundāri ārsienas apdares labojumi ar cementa javu.

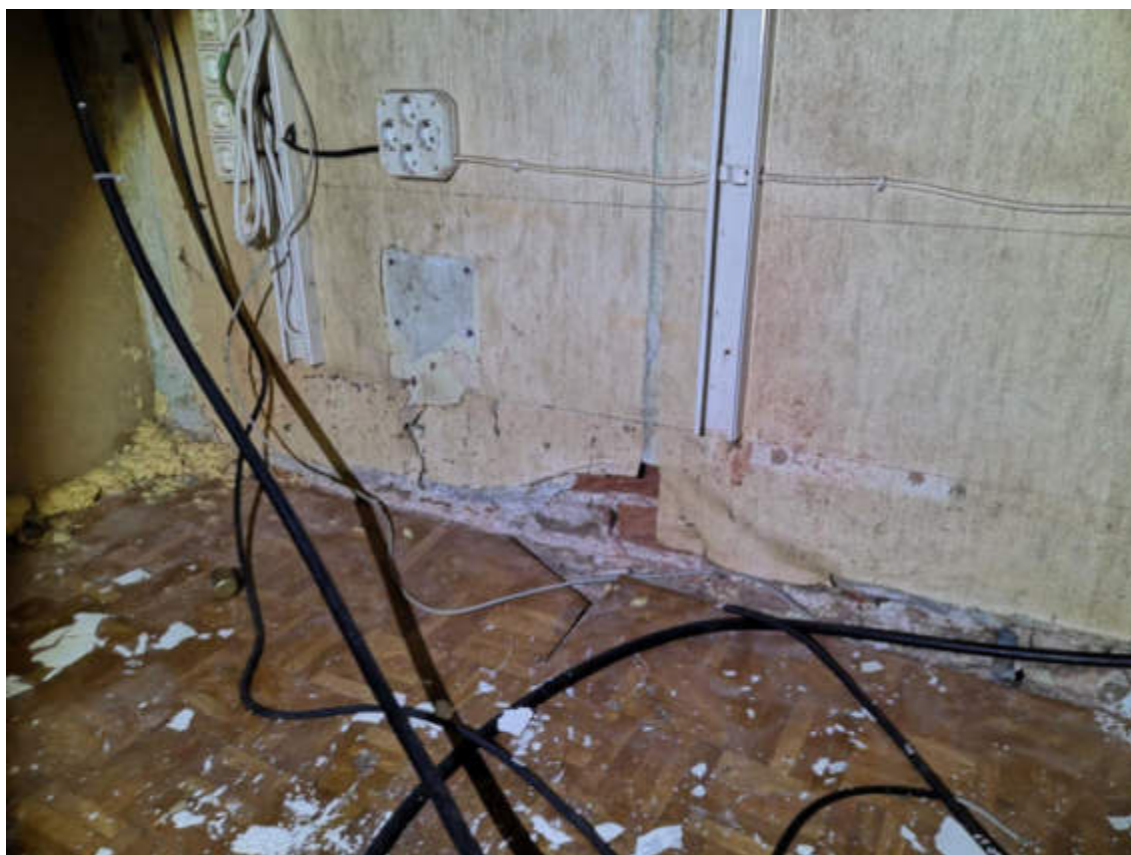
154.fotoattēls.  
Izsāļojies ārsienas posms 2.stāvā.
