Liepājas Nekustamā īpašumu pārvalde

## APSEKOŠANAS AKTS

Akts sagatavots par dzīvokli: Zāļu iela 28-5, Liepāja (1 istaba, 20.1 m<sup>2</sup>, 2. stāvs).

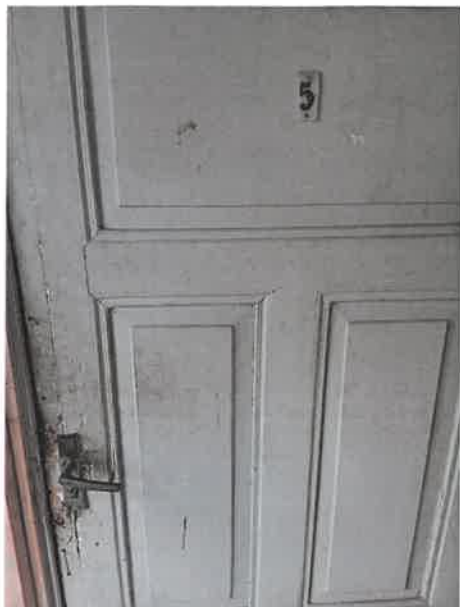
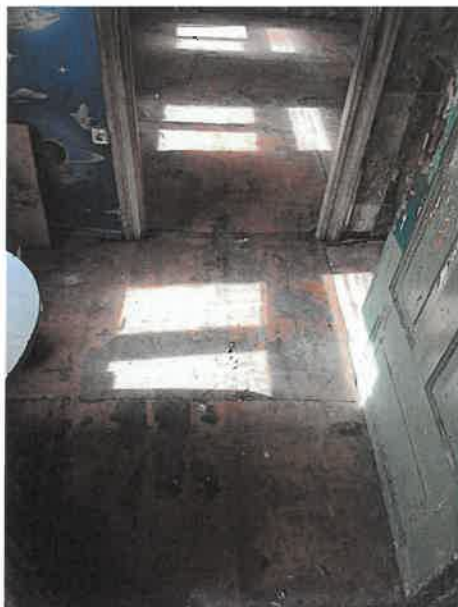
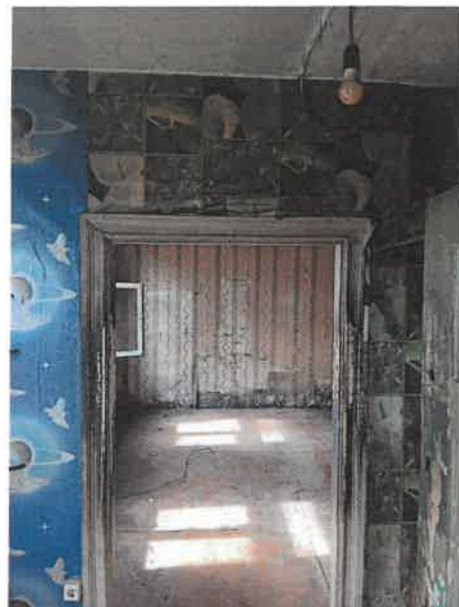
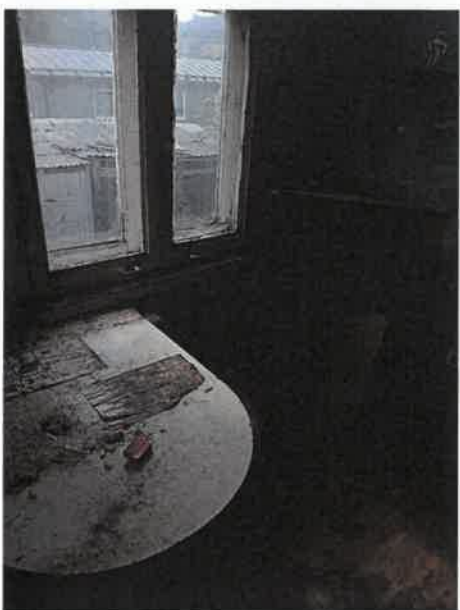
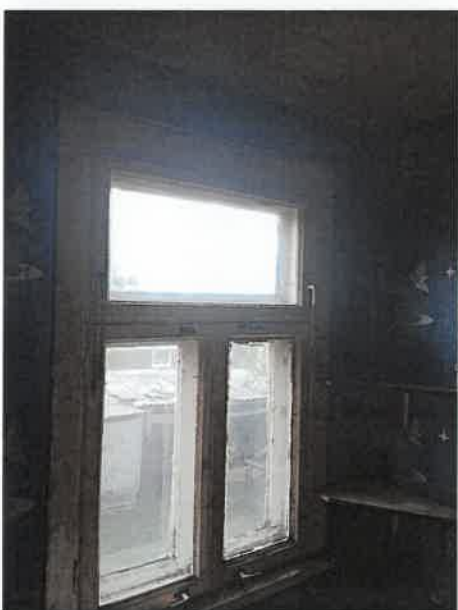
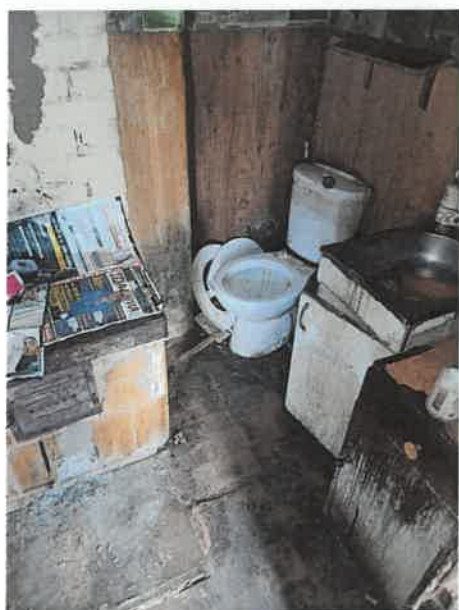
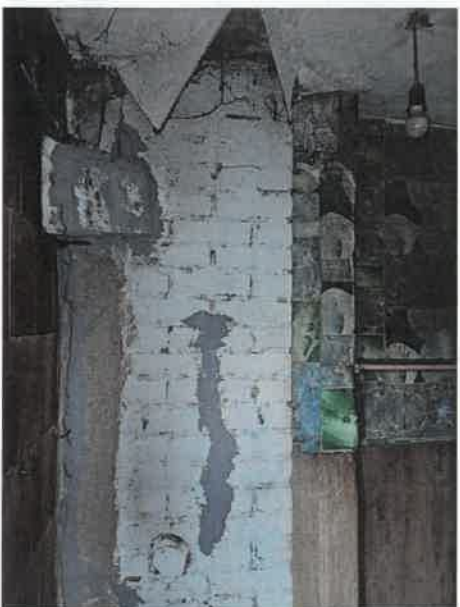
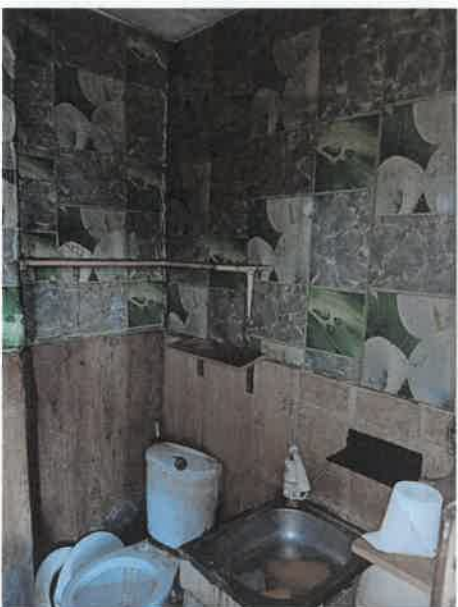
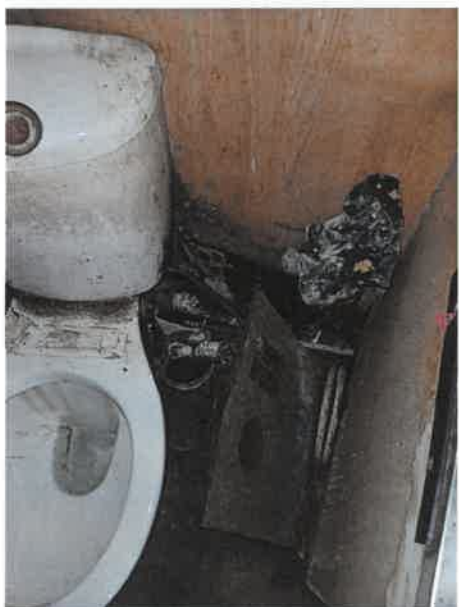
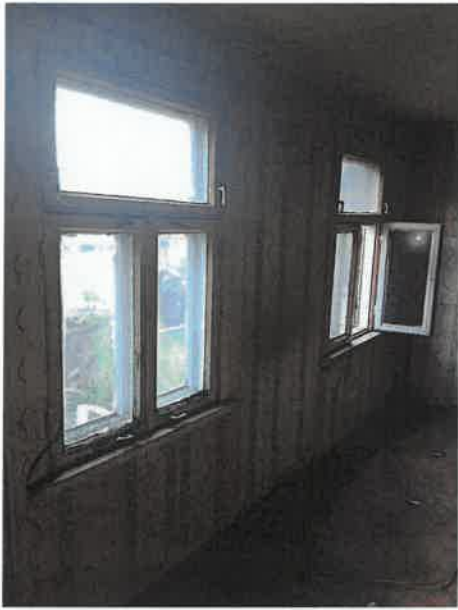
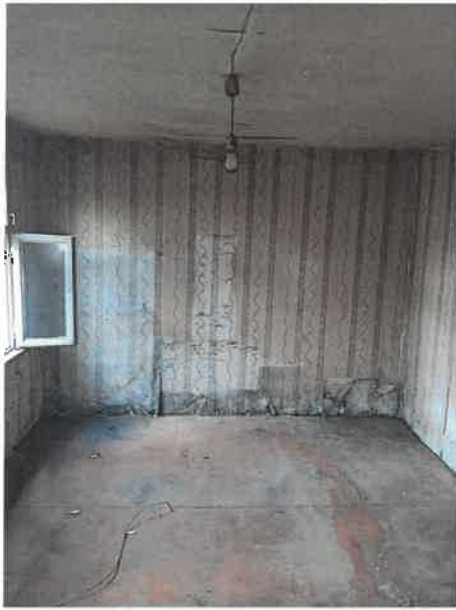
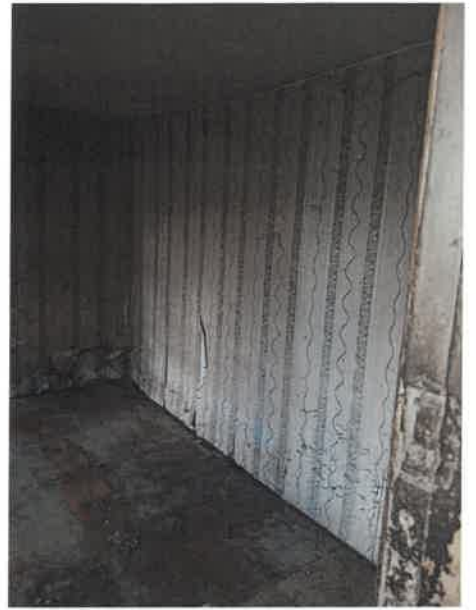
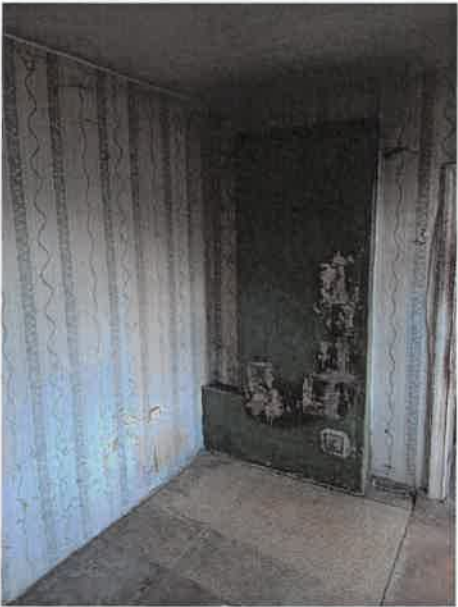
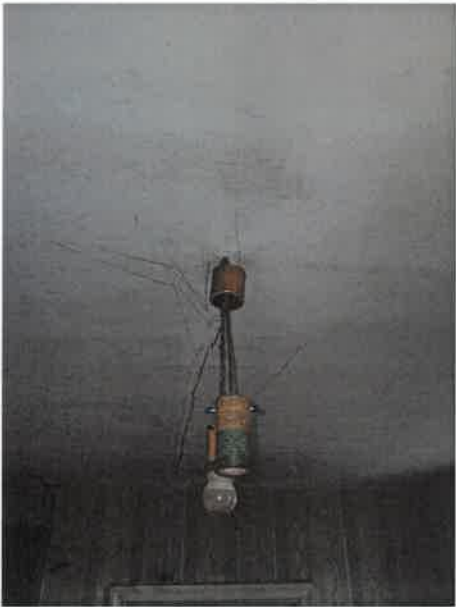
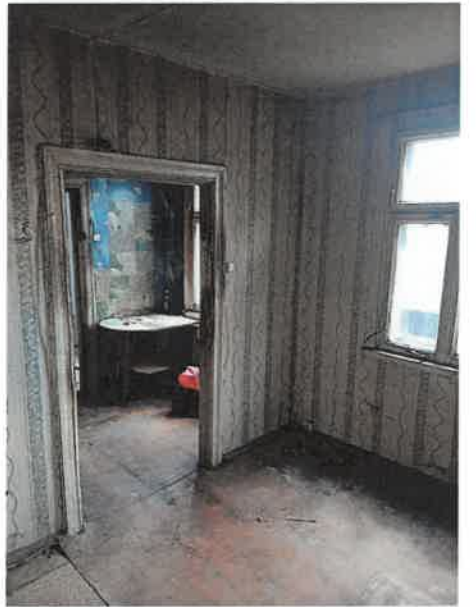
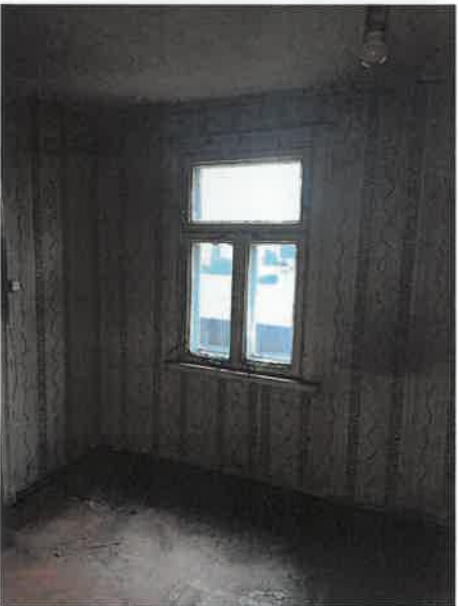
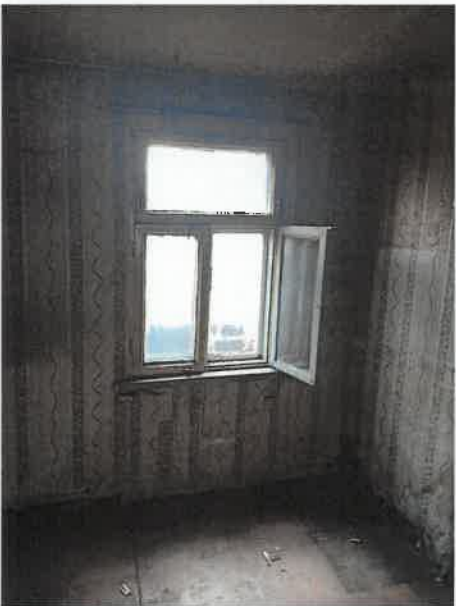
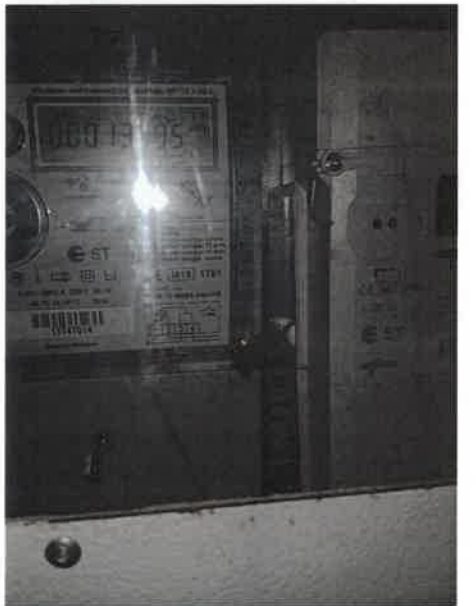
Zāļu 28-5

Koka ārdurvis (bojāta slēdzene, durvis aizskrūvētas), verams dubultais koka logs, malkas plīts. Sēdpods ar skalojamo kasti, virtuves skapis ar iebūvētu izlietni un ūdens jaucējkrānu. Sienas daļēji klātas ar tapetēm, griesti un grīda klāta ar krāsotu preskartonu (apdare nolietota), pie griestiem spuldze.

Sienas klātas ar tapetēm, griesti un grīda klāta ar krāsotu preskartonu (visa apdare nolietota un bojāta). Divi verami dubultie koka logi, krāsns sildmūris, pie griestiem spuldze.

Dzīvojamās telpas nav piemērotas dzīvošanai, dzīvoklī jāveic ievērojams remonts. Pamatojoties uz Liepājas Būvvaldē (turpmāk - Būvvalde) saņemto informāciju par dzīvokļa Nr.5, Zāļu ielā 28, Liepājā (kadastra apz.1700 037 0176 001 005), sienu nosēšanos, plaisu parādīšanos, loga nosēšanos un grīdas ieliekšanos, sakarā ar demontāžas darbiem zemāk esošos dzīvokļos Nr.2 un Nr.3, Zāļu ielā 28, Liepājā, tika veikta dzīvojamās ēkas Zāļu ielā 28, Liepājā un dzīvokļa Nr.5 vizuālā apskate. Dzīvoklī Nr.5 konstatēts, ka šūpojas grīda. Iespējams, ka sakarā ar grīdas līmeņa izmaiņām, tualetes poda savienojumiem ir sūce.
