**OSKARA KALPAKA IELA 73 - 6,
LIEPĀJA
NOVĒRTĒJUMS**

NOVĒRTĒJUMA ATSKAITE**Galvenā informācija:**

Būves ekspertīzes ATZINUMS
uz 11 lapām
<p>Līgums (datums un numurs) 19.06.2024./24</p>
<p>Apsekošanas uzdevums Veikt dzīvokļa Nr.6 Kalpaka ielā 73, Liepājā, labiekārtojuma ekspertīzi, noteikt tā tālākās eksploatācijas iespējas.</p>
<p>Apsekošanas papilduzdevums _____ (norādīt, ja tāds izvirzījis pasūtītājs un tie ir aplūkoti ekspertīzes veikšanas gaitā)</p>
<p>Ekspertīzē iesaistīto ekspertu saraksts: Eksperts _____ (vārds, uzvārds)</p>

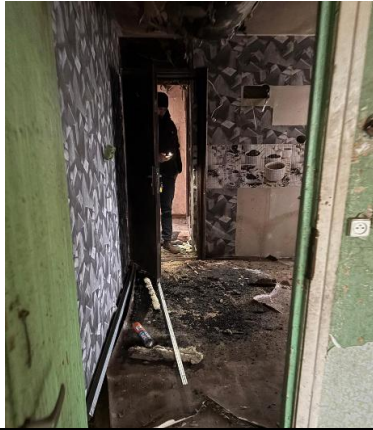
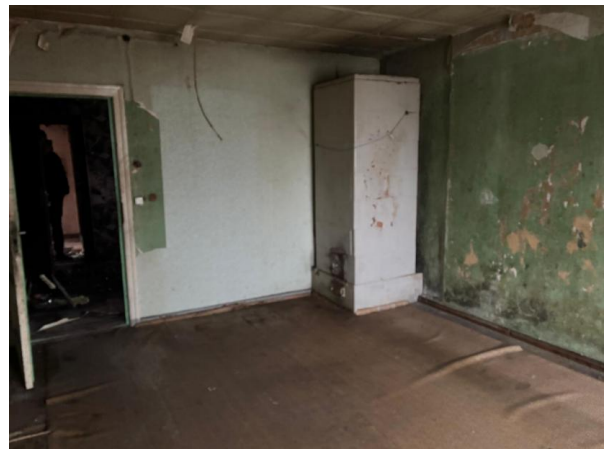
Priekštelpa, telpa Nr. 1

Istaba, telpa Nr. 2

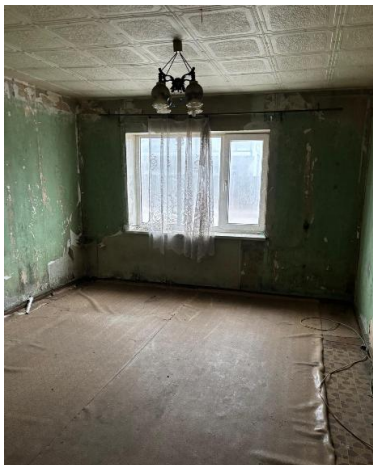
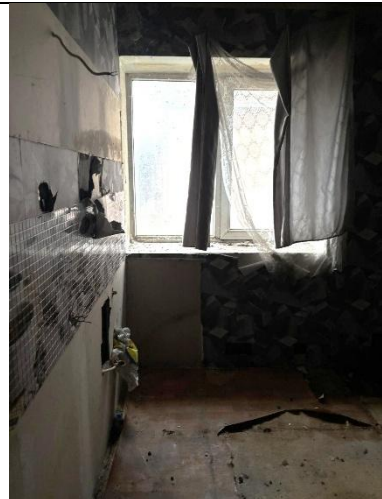
Virtuve, telpa Nr. 3

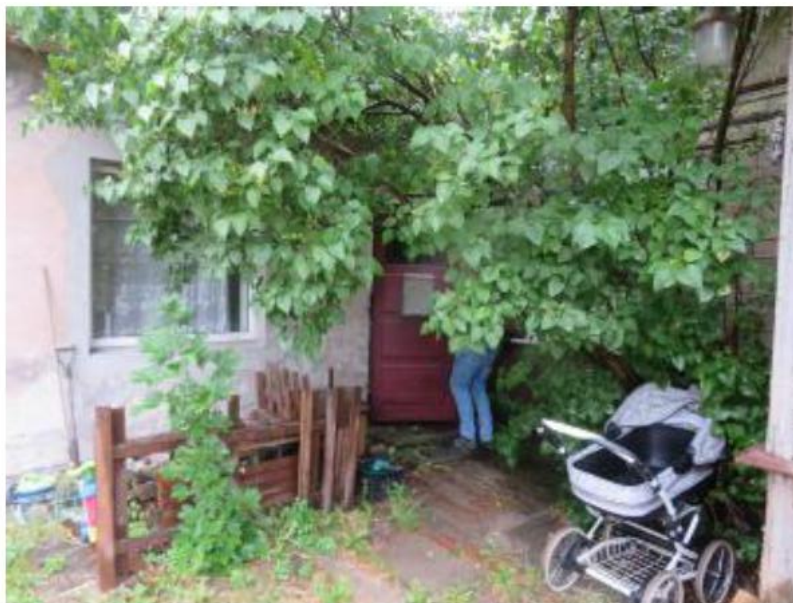
Ieeja dzīvoklī no sētas:

Apsekojamais dzīvoklis neatbilstoši ekspluatēts un apsaimniekots- nolietojies.

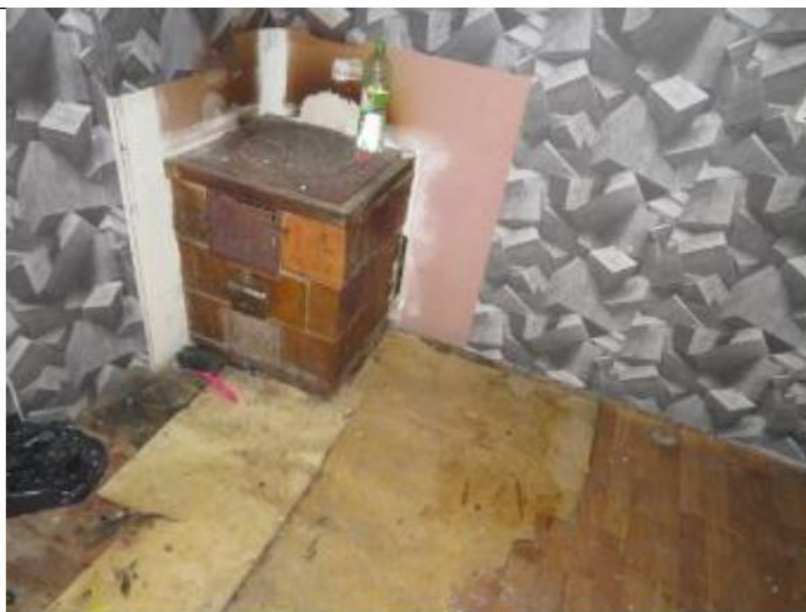
- 1. Dzīvoklī esošā plīts ar ugunsdrošas apkurināšanas iespējām:**

Netiek ievērotas LBN 201-15 "Būvju ugunsdrošība," no 30.06.2015. normas.

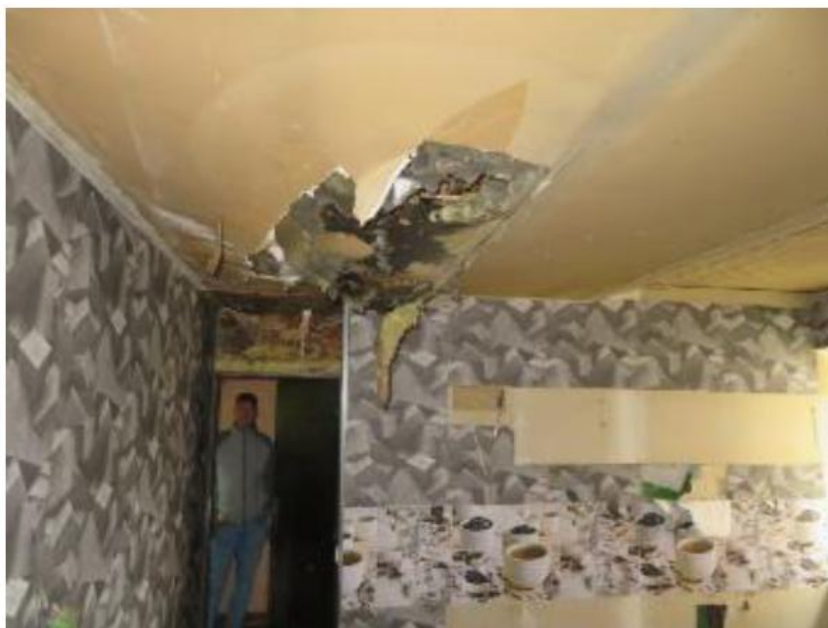
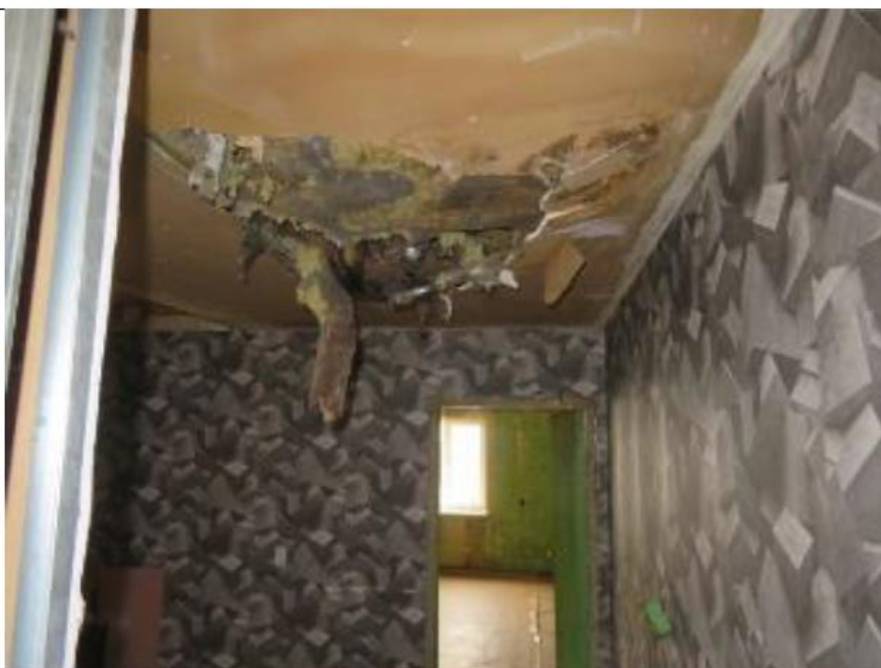
2. Dzīvoklī apdare praktiski pilnībā nolietojusies, esošā griestu, sienu apdare atlobījusās tapetes, pelējums, daļēji ieģruvis pārsegums:

Netiek ievērotas Eiropas Parlamenta un Padomes 2011.gada 9.marta regulas (ES) Nr.305/2011, ar ko nosaka saskaņotus būvizstrādājumu tirdzniecības nosacījumus un atceļ Padomes Direktīvu 89/106/EEK (turpmāk – Regula), I pielikumā noteikts, ka būvēm kopumā un to atsevišķām daļām jāatbilst to paredzētajiem mērķiem, jo īpaši ņemot vērā visā būves ekspluatācijas ciklā iesaistīto personu veselības aizsardzību un drošību. Saskaņā ar minētajā pielikumā ietvertu un Būvniecības likuma 9.panta noteikto, visā ekonomiski pamatotā ekspluatācijas laikā būvei un tās elementiem jāatbilst šādām būtiskām pamatprasībām: 1) mehāniskā stiprība un stabilitāte; 2) ugunsdrošība; 3) **higiēna, nekaitīgums un vides aizsardzība**; 4) lietošanas drošība un vides pieejamība; 5) akustika (aizsardzība pret trokšņiem); 6) energoefektivitāte; 7) ilgtspējīga dabas resursu izmantošana.

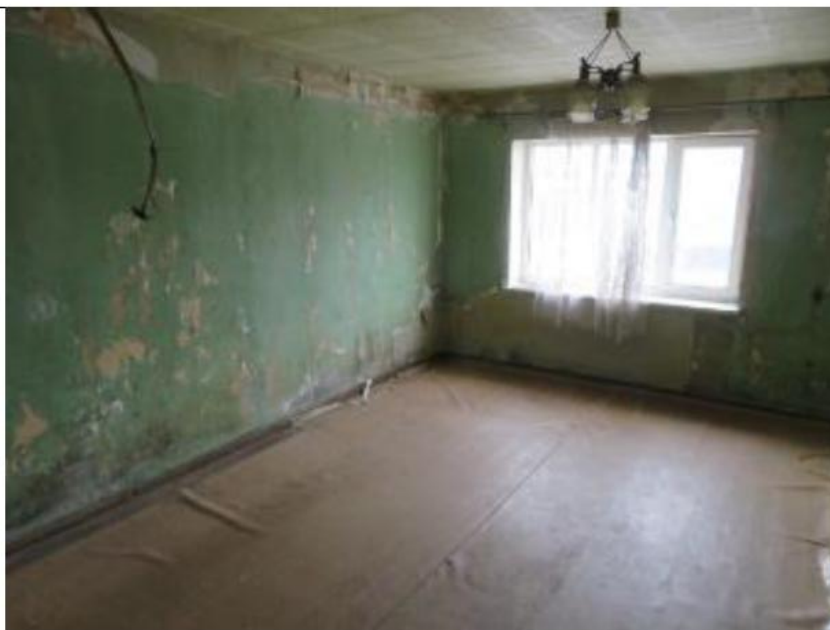
4. Dzīvoklī esošā elektroinstalācija no padomju laikiem, kabeļi haotiski nolietojušies.

Netiek ievērotas LBN 201-15 "Būvju ugunsdrošība," no 30.06.2015. normas.

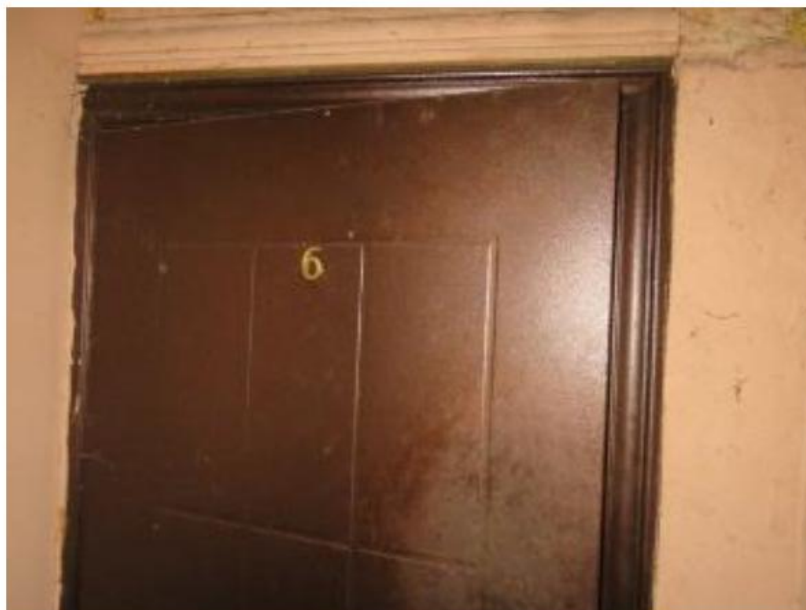
5. Esošās durvis dzīvoklī savulaik vairākas reizes uzlauztas, nolietojušās:

Netiek ievērotas LVS 412:2005 "Mājoklis. Dzīvojamo māju labiekārtojuma nolietojuma un atbilstības apdzīvošanai noteikšana" prasības.

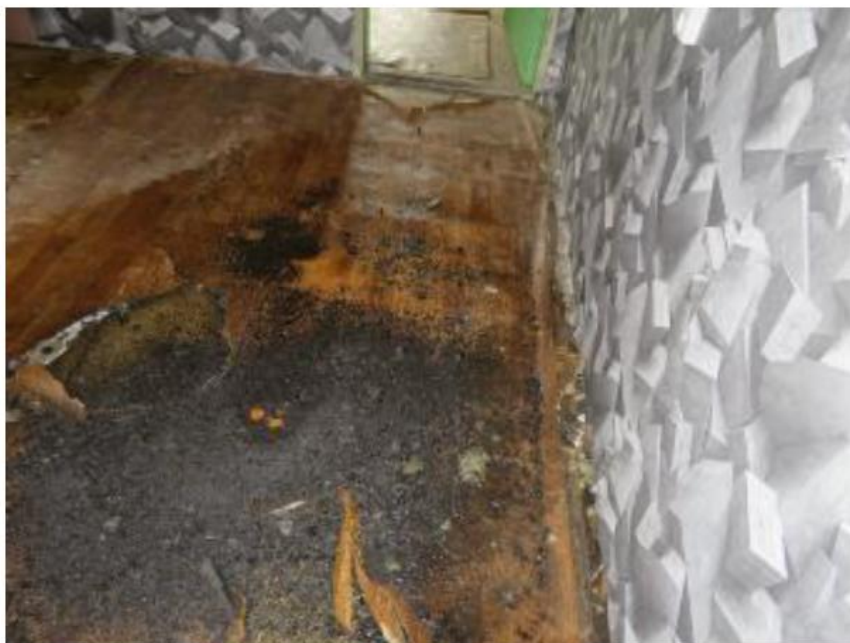
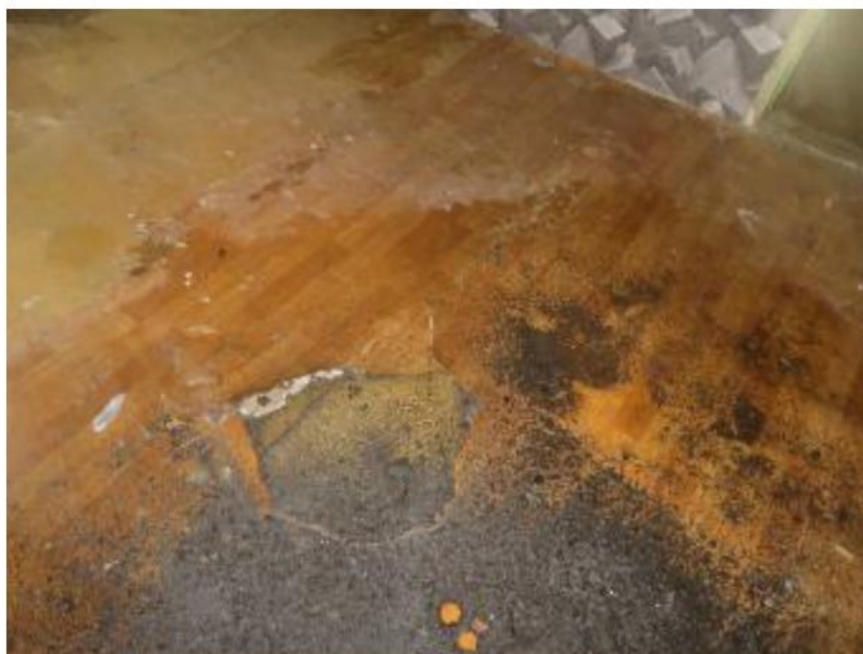
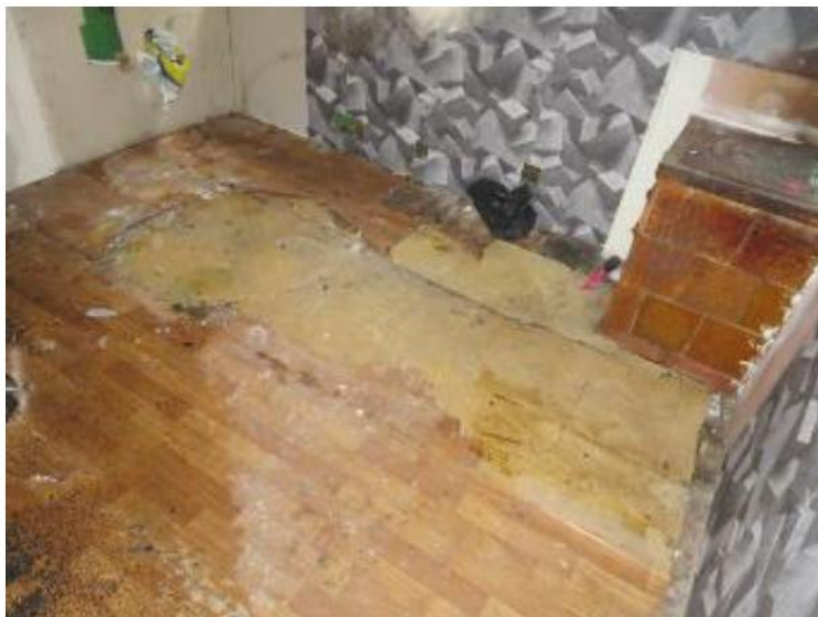
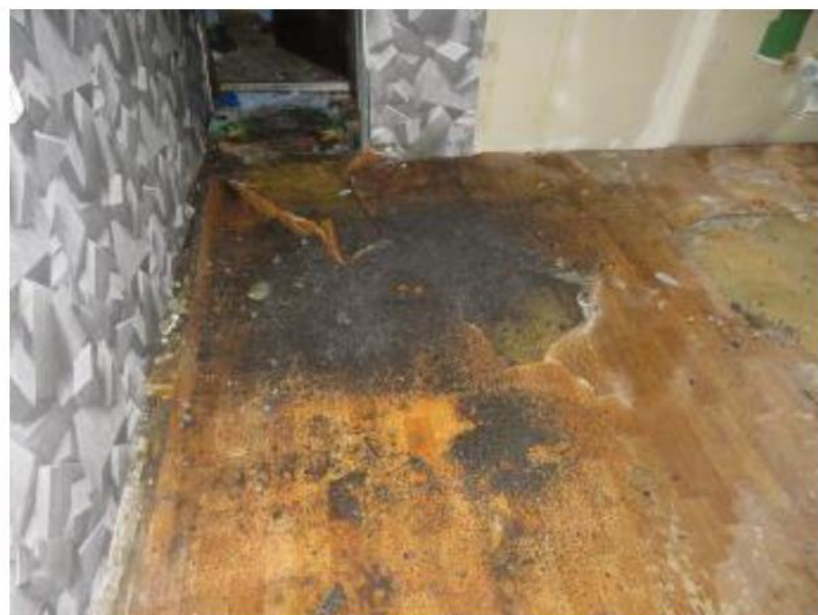
6. Dzīvoklī esošās grīdas ar vairākiem segumiem, sen nekrāsotas, ar vairākiem „ielāpiem,” pelējums:

Netiek ievērotas LVS 412:2005 "Mājoklis. Dzīvojamo māju labiekārtojuma nolietojuma un atbilstības apdzīvošanai noteikšana" prasības.
