Reģistrācijas Nr.	KM 8616
Marka/modelis	VOLKSWAGEN CADDY
Izslaiduma gads	2016
Šasijas Nr.	WV1ZZZ2KZX038586
Virsbūves Nr.	—
Motora Nr.	—
Krāsa	Balta
Pilna masa (kg)	2251
Tips	Kravas furgons
Reģ. apliecības Nr.	AF 2125514
Tehniskā apskate	Nav
Nobraukums (km)	187775

TRANSPORTA LĪDZEKĻA PARAMETRI

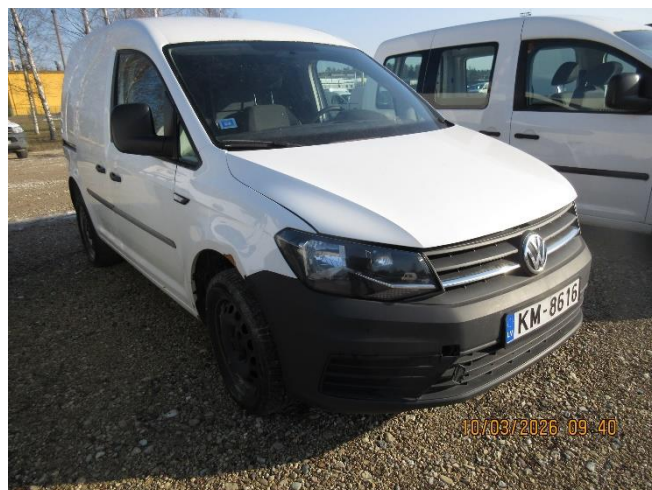
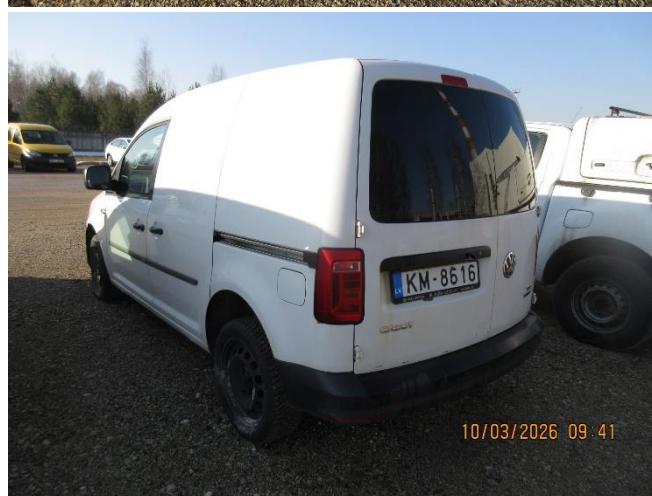
Transportlīdzeklis nav braucams. Bojāta AdBlue tvertne - ir bijis trieciens - jāmaina, nevar iedarbināt motoru. Virsbūvei korozija, mehāniski iespaidumi spārnos. Apbružāts salons, saplīsis vadītāja krēsla spilvens un atzveltne. Daļēji izkomplektēts, demontēts "haldex" sūknis un vadības bloks, kondicioniera kompresors. Apsekošanas brīdī transportlīdzekļa tehniskais stāvoklis novērtēts pēc vizuāli redzamiem defektiem. Transportlīdzekļiem nav veikta padziļināta motora, transmisijas, agregātu, citu mezglu un elektrosistēmas defektācija pirms izsoles sākuma vērtības noteikšanas. Pārdevējs nenes atbildību par apstākļiem, kas var tikt atklāti tikai ar speciālām inženiertehniskās izpētes metodēm un kas var pazemināt transportlīdzekļa vērtību.
