| Marka/modelis | PEUGEOT PARTNER 4x4 |

## TRANSPORTA LĪDZEKĻA PARAMETRI

## TRANSPORTA LĪDZEKĻA VĒRTĒJUMS (no 1 līdz 5): 1 (ļoti slikts)

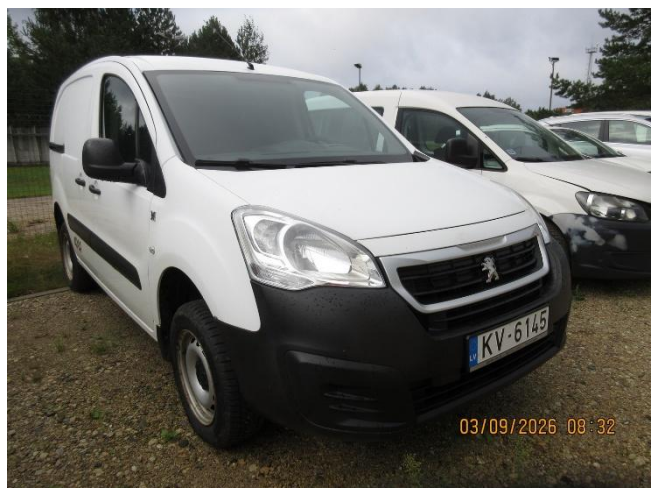
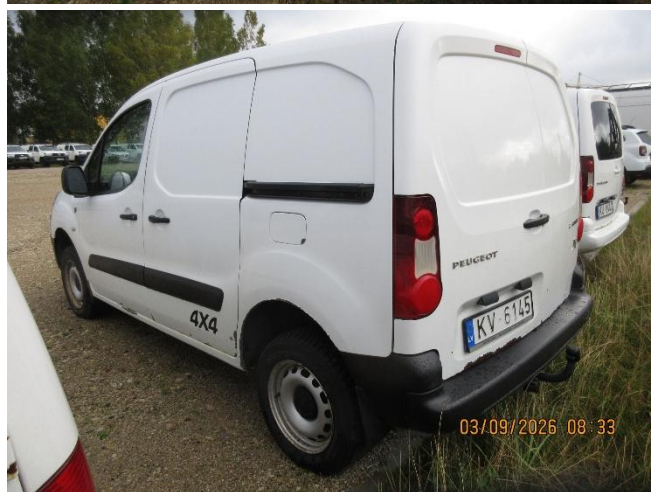
Virsbūves krāsojuma bojājumi. Korozija abiem sliekšņiem, aizmugures, sānu durvju apakšējās mala. Aprūsējušas durvju ailes, durvju atvēršanas mehānismi un sliedes. Noņemts sakabes āķa bloks – bojāts (visu laiku pīkst). Noņemts kardāns, ielikts salonā – vibrācija no krustiņiem un piekargultņa. Salons apbružāts, sēdekļiem nepieciešama ķīmiskā tīrīšana. Ziemas apstākļos iesalst pārnēsumu kārbas vadības trosīte. Bieži problēmas ar AdBlue sistēmu. Apsekošanas brīdī transportlīdzekļa tehniskais stāvoklis novērtēts pēc vizuāli redzamiem defektiem. Transportlīdzekļiem nav veikta padziļināta motora, transmisijas, agregātu, citu mezglu un elektrosistēmas defektācija. Pārdevējs nenes atbildību par apstākļiem, kas var tikt atklāti tikai ar speciālām inženiertehniskās izpētes metodēm un kas var pazemināt transportlīdzekļa vērtību.
