| Marka/modelis | TOYOTA LAND CRUISER |
| Izlaiduma gads | 2014 |
| Šasijas Nr. | JTEBH3FJ405079402 |

### TRANSPORTA LĪDZEKĻA VĒRTĒJUMS (no 1 līdz 5): 1 (ļoti slikts)

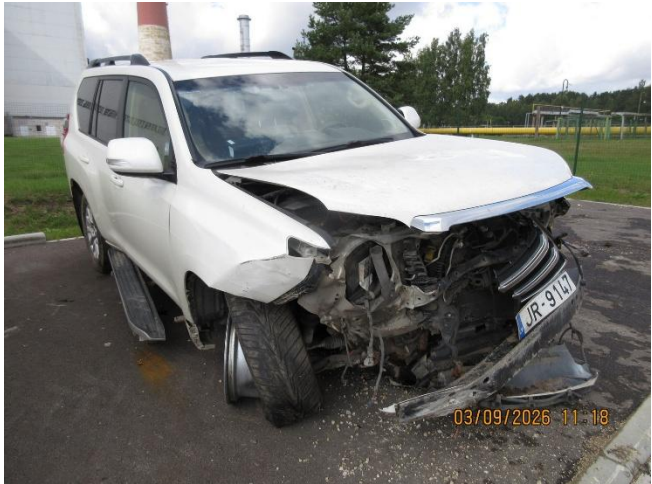
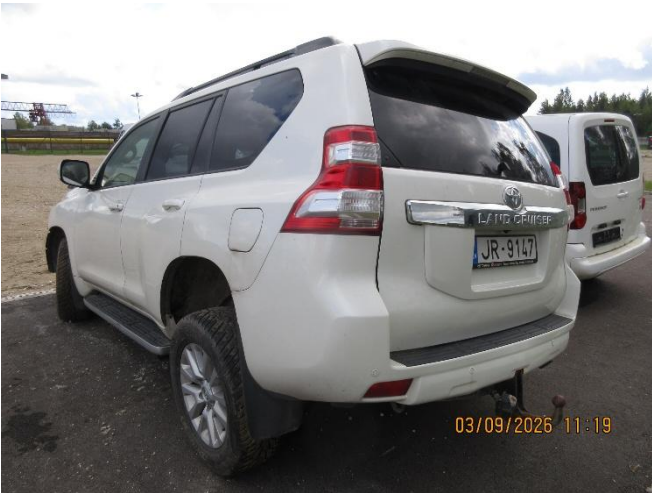
Avarējis. Bojāta automašīnas priekšējā daļa, priekšējais tilts, priekšējo riteņu piekares, radiatori. nostrādājuši gaisa drošības spilveni. Automašīnas dzinējs pēc CSNg ir bez eļļas karterī. Apsekošanas brīdī transportlīdzekļa tehniskais stāvoklis novērtēts pēc vizuāli redzamiem defektiem. Transportlīdzekļiem nav veikta padziļināta motora, transmisijas, agregātu, citu mezglu un elektrosistēmas defektācija pirms izsoles sākuma vērtības noteikšanas. Pārdevējs nenes atbildību par apstākļiem, kas var tikt atklāti tikai ar speciālām inženiertehniskās izpētes metodēm un kas var pazemināt transportlīdzekļa vērtību.
