Atzinums par nekustamā īpašuma, kas atrodas  
**Ludzas novadā, Kārsavas pilsētā, Saules ielā 23,**  
piespiedu pārdošanas vērtību.

Pēc Jūsu pasūtījuma esam veikuši nekustamā īpašuma, ar kadastra numuru 6809 002 0404, kas atrodas **Ludzas novadā, Kārsavas pilsētā, Saules ielā 23**, nav iereģistrēts Kārsavas pilsētas zemesgrāmatā un sastāv no zemes gabala ar kadastra apzīmējumu 6809 002 0404 un kopējo platību 2398 m<sup>2</sup>, būves (dzīvojamās mājas) ar kadastra apzīmējumu 6809 002 0404 001 un kopējo platību 85.1 m<sup>2</sup>, būves (šķūņa) ar kadastra apzīmējumu 6809 002 0404 002 un kopējo platību 26,6 m<sup>2</sup> un būves (šķūņa) ar kadastra apzīmējumu 6809 002 0404 003 un kopējo platību 15,8 m<sup>2</sup> (turpmāk tekstā „Objekts”) novērtēšanu. Atzinums satur mūsu viedokli par iepriekš minētā nekustamā īpašuma piespiedu pārdošanas vērtību.

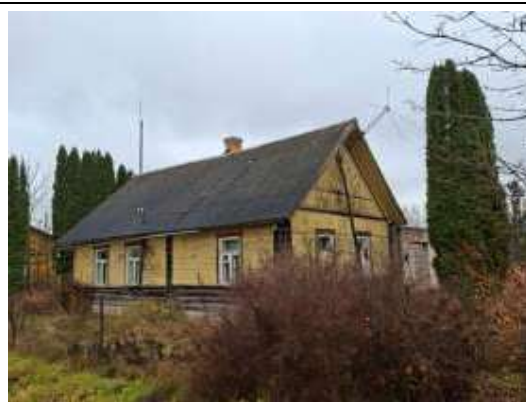
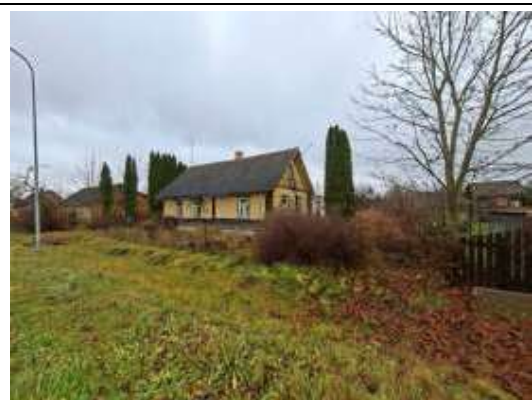
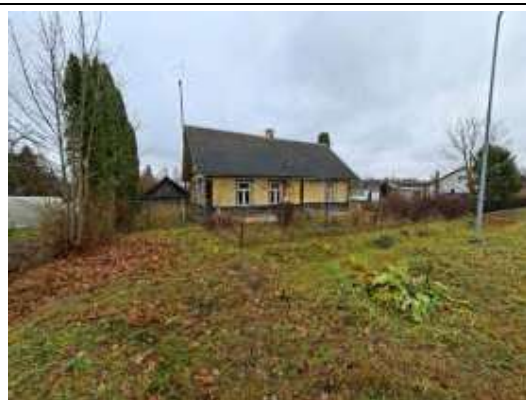
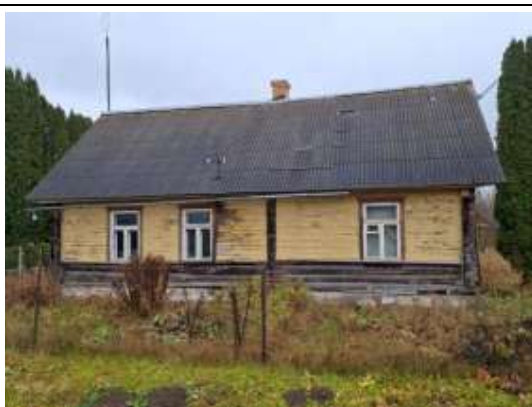
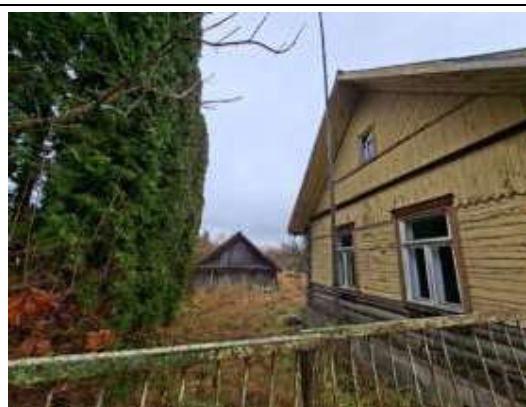
Dzīvojamā māja

| 1.16 Papildus informācija | Apsekojot nekustamo īpašumu dabā, tika konstatēts, ka pie dzīvojamās mājas fasādes no pagalma puses ir vieglbetona bloku piebūve (tikai sienas, bez logiem un jumta). Par minēto piebūvi interneta vietnē <a href="http://www.bis.gov.lv">www.bis.gov.lv</a> nav atrodama būvniecības lieta. Atzinumā tā netiek detalizēti aprakstīta un aprēķinos netiek ņemta vērā, pieņemot, ka tās legalizēšanas vai nojaukšanas izdevumi varētu būt līdzvērtīgi un nekustamā īpašuma vērtību neietekmē. |

Ēka uzbūvēta 1956.gadā (nav zināms ēkas ekspluatācijā nodošanas gads). Ēkas plānojums, telpu platības, izmantotie materiāli nav atbilstoši mūsdienu prasībām. Ēkas tehniskais stāvoklis kopumā ir neapmierinošs (ir nepieciešams remonts, ēkai ir gandrīz 70 gadi un vizuāli apsekojot nekustamo īpašumu dabā, neizskatās, ka būtu veikti kādi ēkas renovācijas darbi vai ieguldīti līdzekļi ēkas konstruktīvo pamatelementu, logu, jumta seguma utt. atjaunošanai).

Ēkas konstruktīvie pamatelementi un to tehniskais stāvoklis:

| Konstruktīvais pamatelements | Konstruktīvais risinājums | Tehniskais stāvoklis |
| Pamati | Dzelzbetons/betons | Neapmierinošs |
| Ārsienas un nesošās starpsienas | Koka karkasa konstrukcijas līdz 15 cm biežumā, koka dēļi | Neapmierinošs |

| Jumta konstrukcija | Divslīpa koka konstrukcija | Neapmierinošs |
| Jumta segums | Viļņotās azbestcimenta loksnes | Neapmierinošs |
| Logu ailes | Stiklojums koka rāmjos | Neapmierinošs |

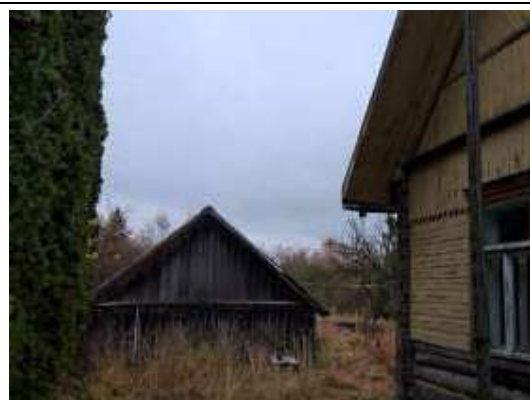
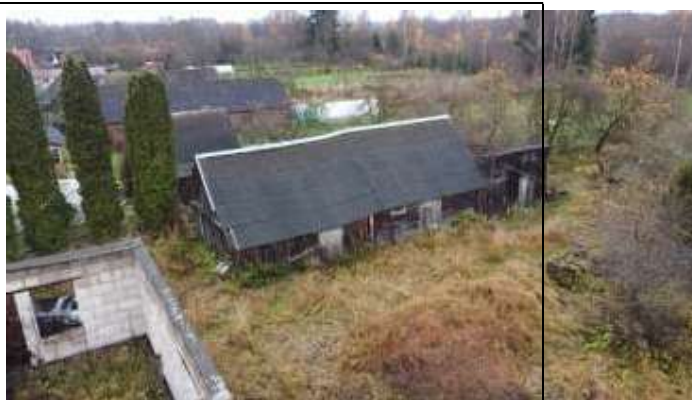
**Saimniecības ēka**

Ēka uzbūvēta 1956.gadā (nav zināms ēkas ekspluatācijā nodošanas gads). Ēkas plānojums, telpu platības, izmantotie materiāli nav atbilstoši mūsdienu prasībām. Ēkas tehniskais stāvoklis kopumā ir slikts.

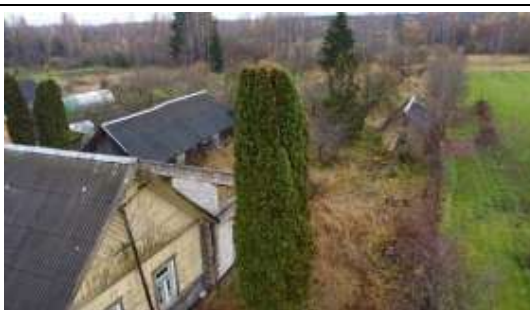
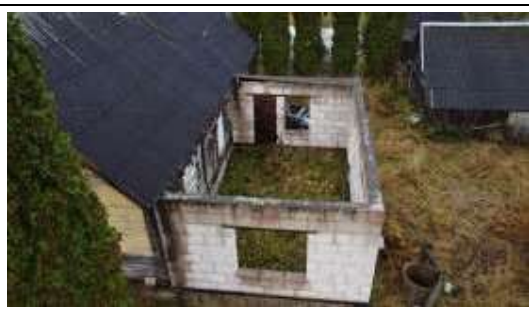
**Teritorija**

Vērtējamais nekustamais īpašums no blakus zemes gabaliem ir norobežots ar metāla stabos stiprinātu metāla stiepli pinuma sieta žogu. Vārtu un žoga tehniskais stāvoklis ir neapmierinošs.

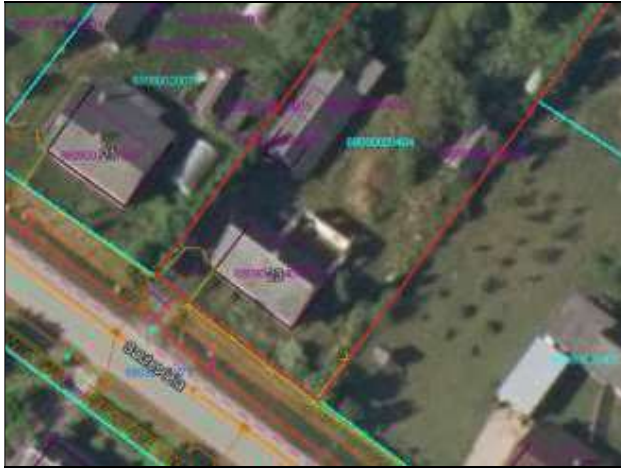
Netālu no zemes gabala arobežas ir pieslēguma vietas pilsētas ūdens un kanalizācijas tīkliem.  
Informācijas avots: [www.kadastrs.lv](http://www.kadastrs.lv)
