Atzinums par nekustamā īpašuma (būvju),
kas atrodas **Dienvidkurzemes novadā,
Priekules pagastā, Saulainē, Bērzu ielā 7**
piespiedu pārdošanas vērtību.

Pēc Jūsu pasūtījuma esam veikuši nekustamā īpašuma, ar kadastra numuru 6482 506 0008, kas atrodas **Dienvidkurzemes novadā, Priekules pagastā, Saulainē, Bērzu ielā 7**, ir reģistrēts Priekules pagasta zemesgrāmatas nodalījumā Nr.100000628451 un sastāv no būves (dzīvojamās ēkas) ar kadastra apzīmējumu 6482 006 0021 001 un kopējo platību 59,4 m² un būves (kūts ēkas) ar kadastra apzīmējumu 6482 006 0021 002 un kopējo platību 33,0 m² (turpmāk tekstā „Objekts”) novērtēšanu. Atzinums satur mūsu viedokli par iepriekš minētā nekustamā īpašuma piespiedu pārdošanas vērtību.

Darām Jums zināmu SIA “INTERBALTIJA” atzinumu, ka nekustamā īpašuma (būvju), kas atrodas **Dienvidkurzemes novadā, Priekules pagastā, Saulainē, Bērzu ielā 7**, 2026.gada 07.martā* visvairāk iespējamā piespiedu pārdošanas vērtība izsoles vajadzībām ir

3 400 (trīs tūkstoši četri simti) eiro.

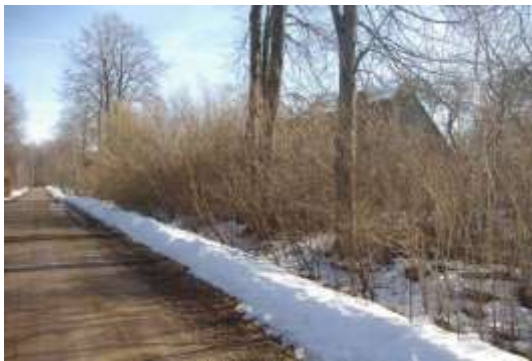
Kopskats uz vērtējamo Objektu no Bērzu ielas puses

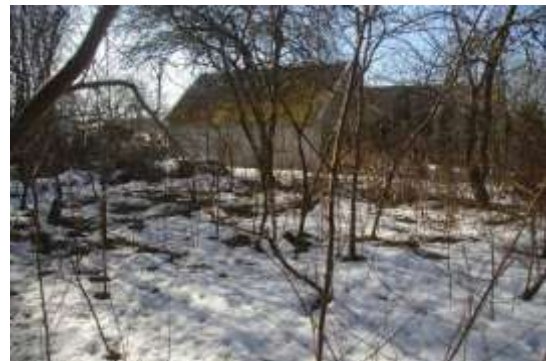
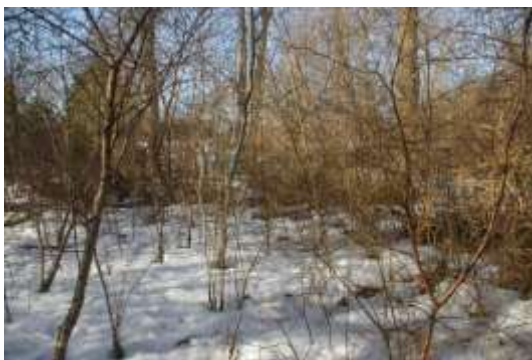
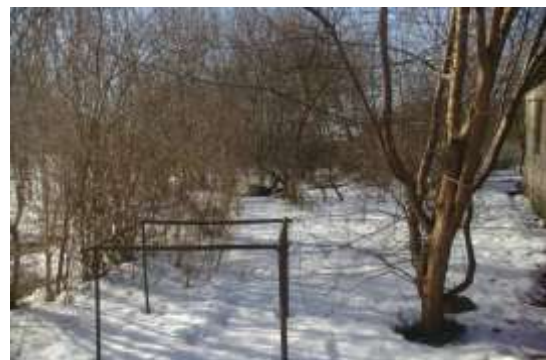
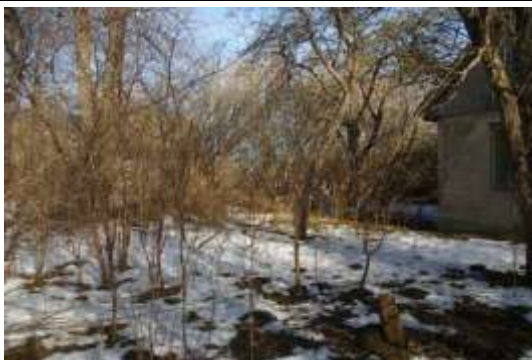
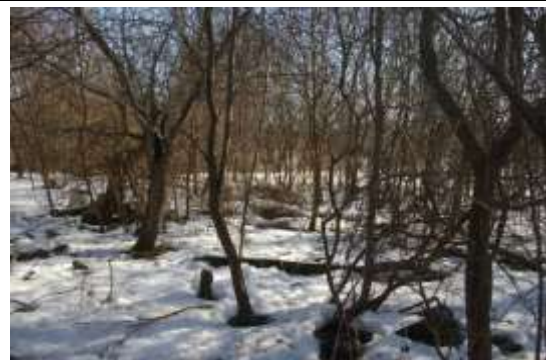
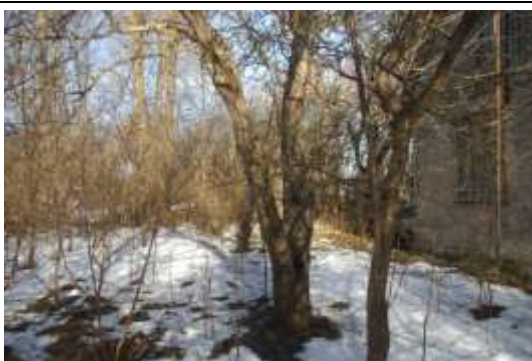
Zemes gabals ar kadastra apzīmējumu 6482 006 0021

Visu zemes gabalu aizņem ēkas ar pagalmu, zālāju, koki un dekoratīvie krūmi. Vērtējamais nekustamais īpašums no blakus zemes gabaliem ir norobežots daļēji ar metāla stabos stiprinātu koka dēļu/metāla pinuma žogu. Vārtu un žoga tehniskais stāvoklis ir slikts.

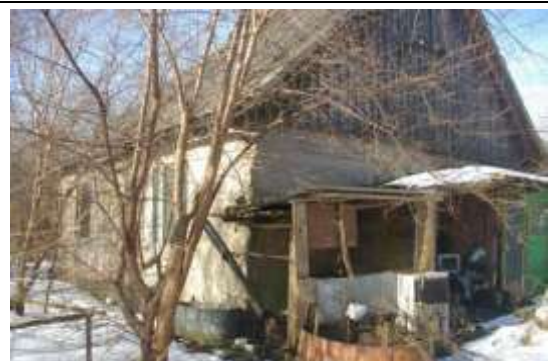
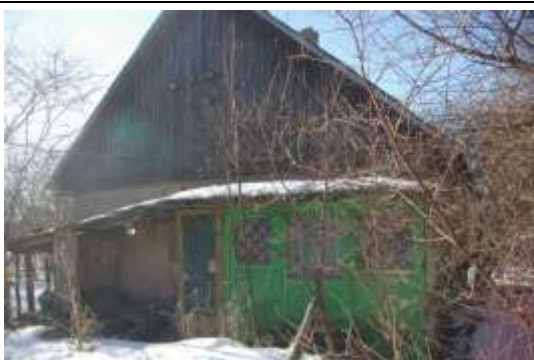
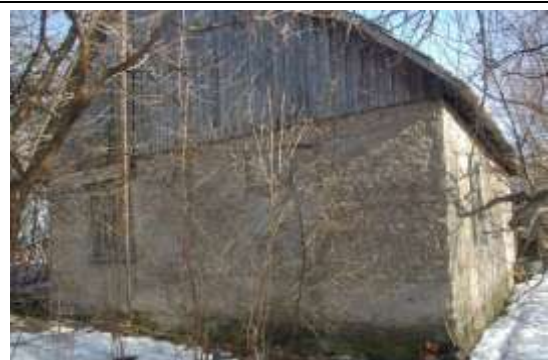
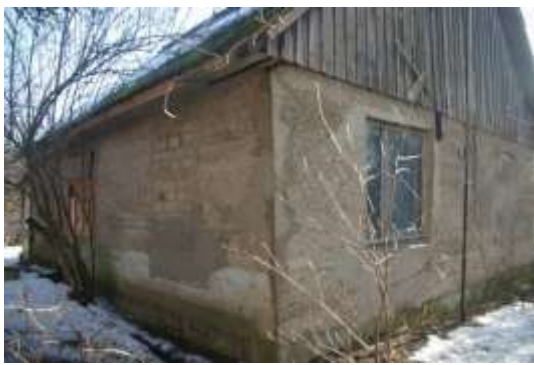
Būve (dzīvojamā māja) ar kadastra apzīmējumu 6482 006 0021 001

Ēka celta 1959.gadā, VZD izdrukā nav datu par ēkas ekspluatācijas nodošanas gadu. Ēkas izmantotie materiāli ir atbilstoši "padomju" laika prasībām. Ēkas tehniskais stāvoklis kopumā ir daļēji apmierinošs/slikts.

Konstruktīvais pamatelements	Konstruktīvais risinājums	Tehniskais stāvoklis
Pamati	Dzelzbetona, betona bloki	Daļēji apmierinošs
Ārsienas un nesošās starpsiena	Vieglbetona bloku konstrukcijas	Daļēji apmierinošs
Nenesošās starpsienas	Vieglbetona bloku konstrukcijas	Daļēji apmierinošs
Starpstāvu pārsegums	Koka konstrukcija	Daļēji apmierinošs
Ārsienu ārējā apdare	Betona apmetums	Daļēji apmierinošs/ slikts
Jumta konstrukcija	Divslīpa koka konstrukcija	Apmierinošs
Jumta segums	Azbestcimenta loksnes	Apmierinošs
Lietus ūdens novadīšana	-	-
Logu ailes	Koka	Daļēji apmierinošs/ slikts
Ārdurvis	Koka	Daļēji apmierinošs/ slikts
Iekšējās durvis	-	-

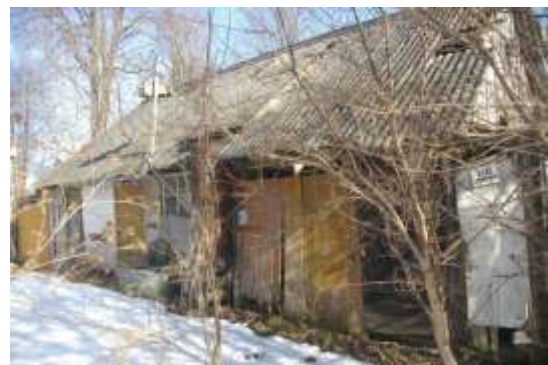
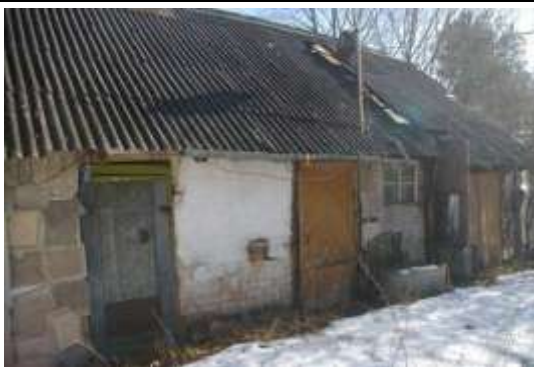
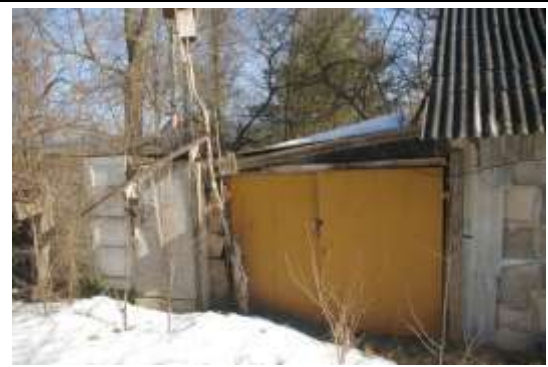
Būve (kūts ēka) ar kadastra apzīmējumu 6482 006 0021 002

Ēka celta 1956.gadā, VZD datos nav atzīmes par ēkas ekspluatācijā nodošanas gadu. Ēkas plānojums, telpu platības, izmantotie materiāli ir atbilstoši “padomju” laika prasībām. Ēkas tehniskais stāvoklis kopumā ir daļēji apmierinošs/slikts.

Konstruktīvais pamatelements	Konstruktīvais risinājums	Tehniskais stāvoklis
Pamati	Dzelzbetona, betona bloki	Daļēji apmierinošs
Ārsienas un nesošās starpsiena	Skaidbetona mūra konstrukcijas	Daļēji apmierinošs
Nenesošās starpsienas	Skaidbetona mūra konstrukcijas	Daļēji apmierinošs
Starpstāvu pārsegums	Koka konstrukcija	Daļēji apmierinošs
Ārsienu ārējā apdare	Betona apmetums, bez apdares	Daļēji apmierinošs/ slikts
Jumta konstrukcija	Divslīpa koka konstrukcija	Daļēji apmierinošs
Jumta segums	Azbestcimenta loksnes	Daļēji apmierinošs
Lietus ūdens novadīšana	Plānā skārda renes	Slikts
Logu ailes	Koka	Daļēji apmierinošs/ slikts
Ārdurvis	Koka	Daļēji apmierinošs/ slikts
Iekšējās durvis	-	-
