Atzinums par nekustamā īpašuma (**nosaukums: Inči**),
kas atrodas **Rēzeknes novadā, Nautrēnu pagastā, Rogovka, "Inči"**,
piespiedu pārdošanas vērtību

Nekustamā īpašuma (nosaukums: Inči) Rēzeknes novadā, Nautrēnu pagastā, Rogovka, "Inči" piespiedu pārdošanas vērtības noteikšana

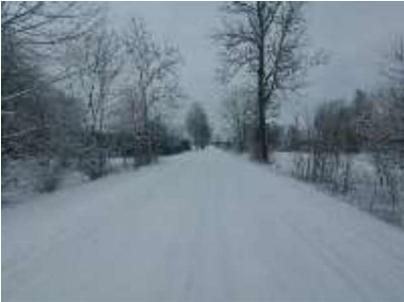
Piebraucamais ceļš	Teritorija	Dzīvojamā māja

Piebraukšana zemes vienībai no Valsts vietējā autoceļa V555 (Dziļāri – Rogovka) puses, kas klāts ar apmierinošas kvalitātes asfaltbetona ceļu segumu, tālāk aptuveni 400m pa piebraucamo pašvaldības ceļu (zemes kadastra apzīmējumi 68760060229), kas klāts ar apmierinošas kvalitātes grants ceļu segumu. Autotransporta plūsma gar īpašumu nav intensīva. Kopumā piebraukšana zemes vienībai ar personīgo autotransportu ir ērta.

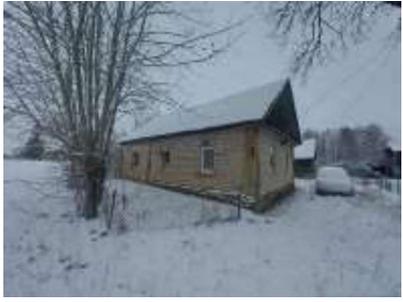
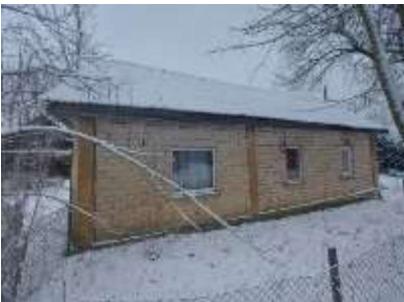
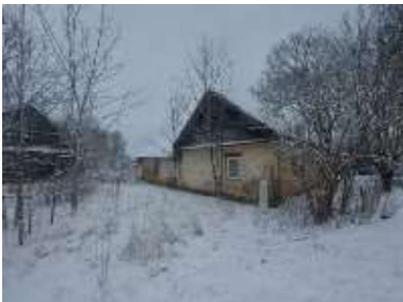
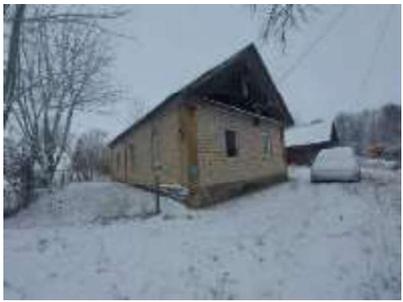
Dzīvojamā māja	Dzīvojamā māja	Dzīvojamā māja

Ēkas uzbūvēta 1939.gadā, pieņemta ekspluatācijā 1940.gadā. Ēkas plānojums, telpu platības, izmantotie materiāli nav atbilstoši mūsdienu prasībām. Ēkas tehniskais stāvoklis kopumā tiek pieņemts kā apmierinošs.

Konstruktīvais pamatelements	Konstruktīvais risinājums	Tehniskais stāvoklis
Pamati	Akmens mūris	Apmierinošs
Ārsienas un nesošās starpsiena	Koka konstrukcija	Apmierinošs
Nenesošās starpsienas	Koka konstrukcija	Apmierinošs
Starpstāvu pārsegums	Koka konstrukcija	Apmierinošs
Ārsienu ārējā apdare	Ķieģeļu mūris	Apmierinošs
Jumta konstrukcija	Koka sijas ar koka dēļu aizpildījumu	Apmierinošs
Jumta segums	Vilņotās azbestcements loksnes	Apmierinošs
Lietus ūdens novadīšana	-	-
Logu ailes	PVC	Apmierinošs
Ārdurvis	Koka	Apmierinošs
Iekšējās durvis	Nav ziņu	Apmierinošs

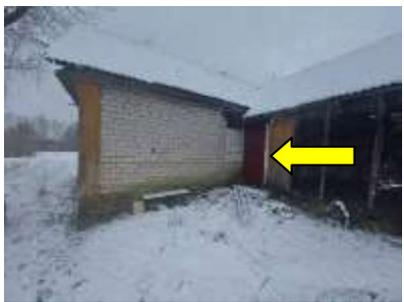
Dzīvojamā māja un ieejas durvis	Kambaris un šķūnis	Kūts

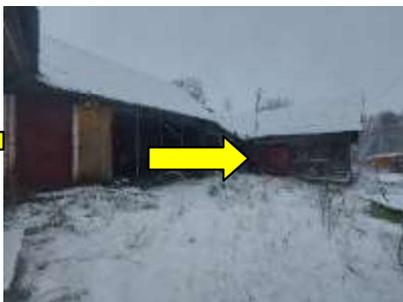
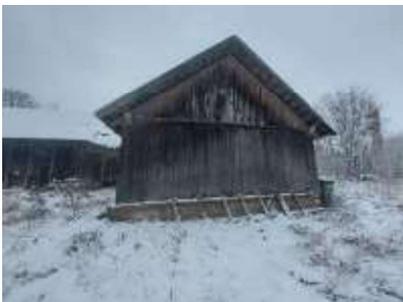
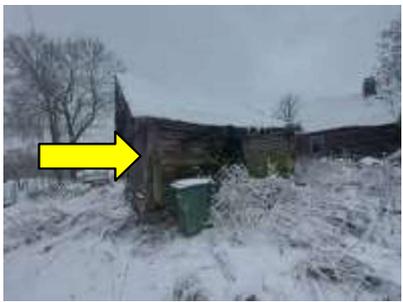
Teritorija un aka	Kūts	Kūts

Palīgēkas nosaukums	Kambaris	Šķūnis	Kūts
Kadastra apzīmējums	Nr.002	Nr.003	Nr.004
Platība, m ²	20.9	43.5	31.2
Uzbūvēšanas gads	1938	1938	1938
Ekspluatācijas pieņemšanas gads	1940	1940	1940
Apbūves laukums, m ²	23.4	44.5	35.6
Tilpums, m ³	47	98	78
Nolietojums	V4	V4	V3
Ārsienas un nesošās starpsiena	Koka konstrukcija	Koka konstrukcijas	Koka konstrukcijas
Ēkas tehniskais stāvoklis	Nosacīti apmierinošs	Slikts (grausts)	Nosacīti apmierinošs
Inženierkomunikāciju nodrošinājums	-	-	Elektrība

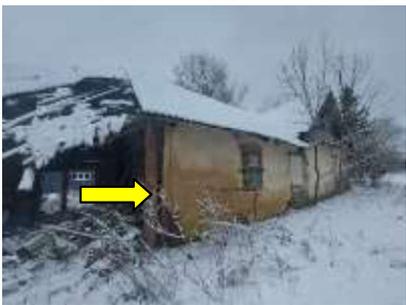
Kambaris
