Atzinums par ½ domājamās daļas nekustamā īpašuma, kas atrodas  
**Dobeles novadā, Auru pagastā, "Lielpauguļi"**  
nosaukums: **Liel - Pauguļi**  
piespiedu pārdošanas vērtību

Darām Jums zināmu SIA “INTERBALTIJA” atzinumu, ka ½ domājamās daļas nekustamā īpašuma, kas atrodas **Dobeles novadā, Auru pagastā, "Lielpauguļi"**, 2026.gada 12.martā\* visvairāk iespējamā piespiedu pārdošanas vērtība ir

**19 700** (deviņpadsmit tūkstoši septiņi simti) eiro.

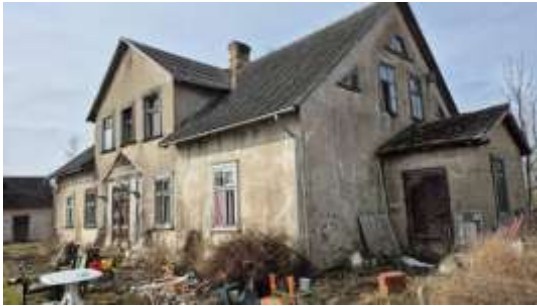
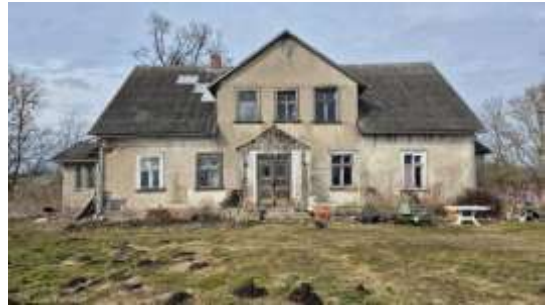
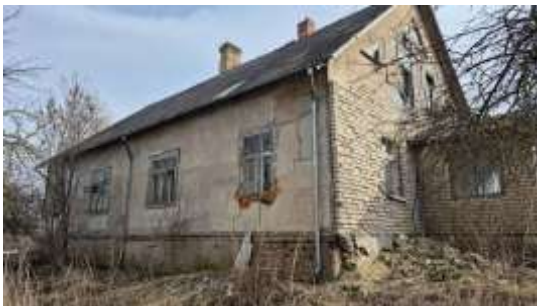
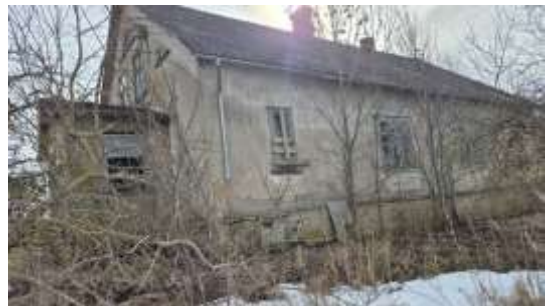
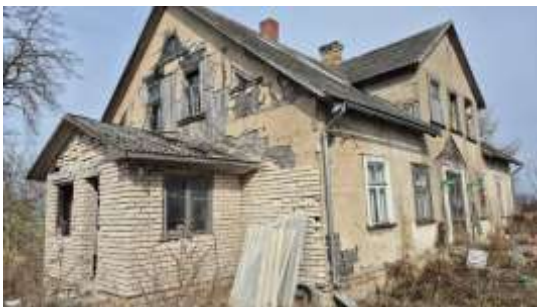
Dzīvojamā māja ar kadastra apzīmējumu 4646 010 0013 001

Ekspluatācijas uzsākšanas gads: 1928. Ēkas plānojums, telpu platības, izmantotie materiāli ir atbilstoši “padomju” laika prasībām. Ēkas tehniskais stāvoklis kopumā ir apmierinošs.

Konstruktīvais pamatelements	Konstruktīvais risinājums	Tehniskais stāvoklis
Pamati	Akmens mūris	Apmierinošs
Ārsienas un nesošās starpsiena	Koka konstrukcijas	Apmierinošs
Nenesošās starpsienas		Apmierinošs
Starpstāvu pārsegums	Koka konstrukcija	Apmierinošs
Ārsienu ārējā apdare	Apmetums/ķieģeļu mūris	Slikts/apmierinošs
Jumta konstrukcija	Koka konstrukcija	Apmierinošs
Jumta segums	Azbestcemetna loksnes	Apmierinošs
Lietus ūdens novadīšana	Notekrenes un notekcaurules	Apmierinošs
Logu ailes	Koka ar stiklojumu	Slikts/apmierinošs
Ārdurvis	Koka	Slikts/apmierinošs
Iekšējās durvis		Apmierinošs
Garāžas vārti	-	-
Kāpnes		Apmierinošs

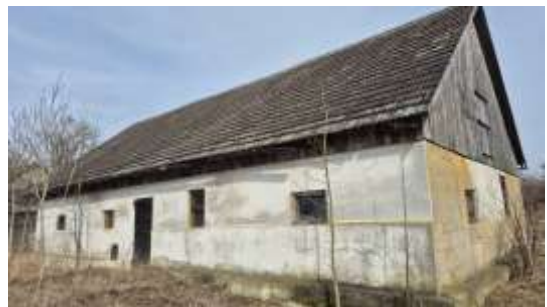
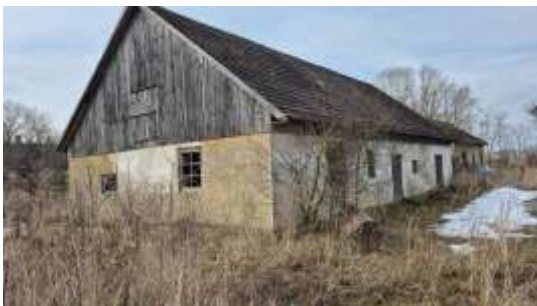
Kūts ar kadastra apzīmējumu 4646 010 0013 002

Uzbūvēšanas gads: 1928. Ēkas plānojums, telpu platības, izmantotie materiāli ir atbilstoši "padomju" laika prasībām. Ēkas tehniskais stāvoklis kopumā ir apmierinošs.

Konstruktīvais pamatelements	Konstruktīvais risinājums	Tehniskais stāvoklis
Pamati	Akmens mūris	Apmierinošs
Ārsienas un nesošās starpsiena	Dzelzbetona konstrukcijas	Apmierinošs
Nenesošās starpsienas		Apmierinošs
Starpstāvu pārsegums	Koka konstrukcijas	Apmierinošs
Ārsienu ārējā apdare	Koka dēļi/apmetums	Apmierinošs
Jumta konstrukcija	Koka konstrukcija	Apmierinošs
Jumta segums	Kārniņi	Apmierinošs
Lietus ūdens novadīšana	Notekrene	Slikts
Logu ailes	Koka ar stiklojumu	Slikts
Ārdurvis	Koka	Apmierinošs
Iekšējās durvis		Apmierinošs
Garāžas vārti	-	-
Kāpnes	-	-

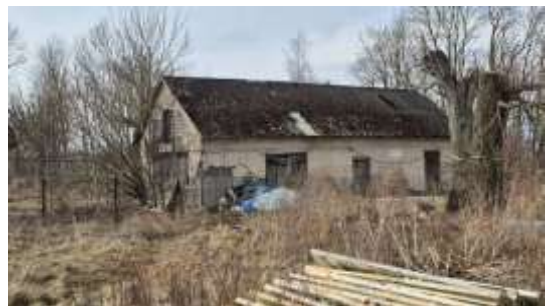
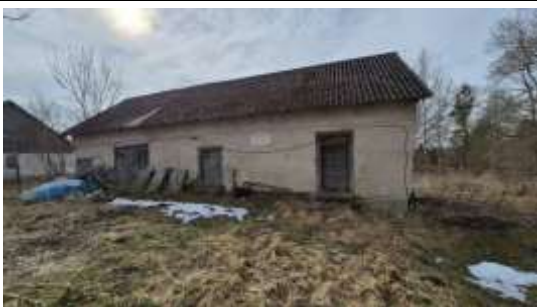
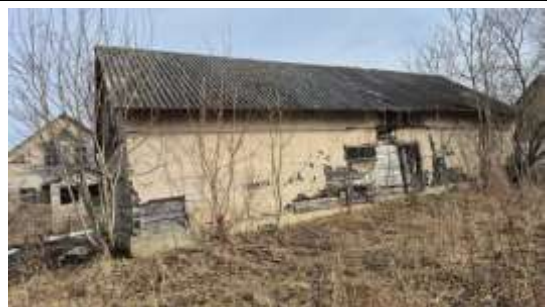
Klēts ar kadastra apzīmējumu 4646 010 0013 003

Uzbūvēšanas gads: 1928. Ēkas plānojums, telpu platības, izmantotie materiāli ir atbilstoši "padomju" laika prasībām. Ēkas tehniskais stāvoklis kopumā ir apmierinošs/slikts.

Konstruktīvais pamatelements	Konstruktīvais risinājums	Tehniskais stāvoklis
Pamati	Akmens mūris	Apmierinošs
Ārsienas un nesošās starpsienas	Koka konstrukcijas	Apmierinošs/slikts
Nenesošās starpsienas		Apmierinošs
Starpstāvu pārsegums	Koka konstrukcijas	Apmierinošs
Ārsienu ārējā apdare	Apmetums	Slikts
Jumta konstrukcija	Koka konstrukcija	Apmierinošs
Jumta segums	Azbestcemetna loksnes	Apmierinošs/slikts
Lietus ūdens novadīšana	-	-
Logu ailes	Koka ar stiklojumu	Slikts
Ārdurvis	Koka	Slikts
Iekšējās durvis		Apmierinošs
Garāžas vārti	-	-
Kāpnes	-	-

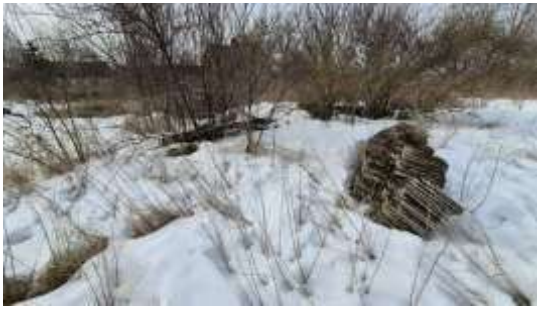
Šķūnis ar kadastra apzīmējumu 4646 010 0013 004

No ēkas dabā ir saglabājušās sliktā stāvoklī esošas pamatu atliekas.

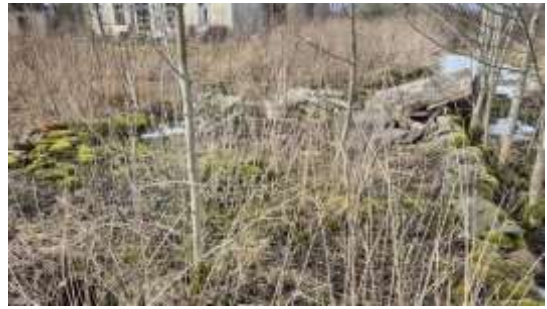
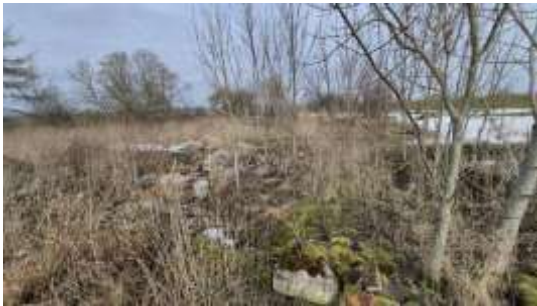
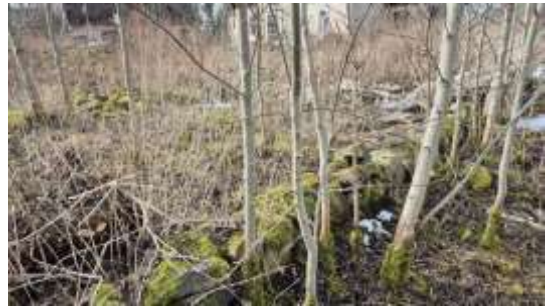
Kūts ar kadastra apzīmējumu 4646 010 0013 005

No ēkas dabā ir saglabājušās sliktā stāvoklī esošas pamatu atliekas.

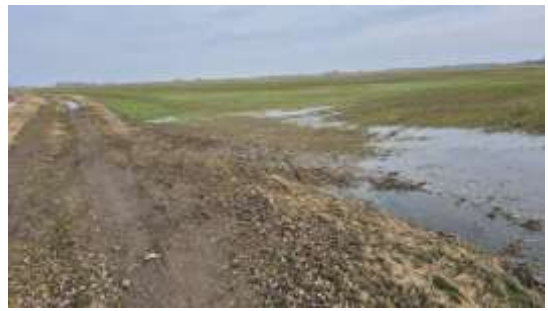
Piebraucamais ceļš

Piebraukšana zemes gabalam pa pašvaldības autoceļu: Mazpaugulju ceļš, tālāk pa ceļa servitūta teritorijā izvietotu piebraucamo ceļu. Autotransporta plūsma gar īpašumu nav intensīva. Kopumā piebraukšana zemes gabalam ar autotransportu ir daļēji ērta.

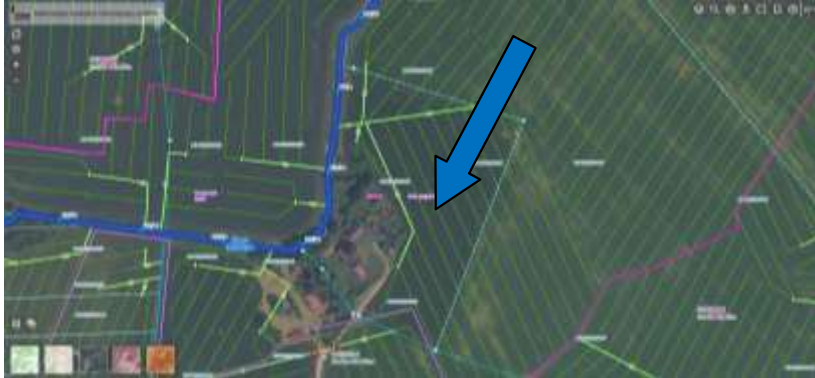
Saskaņā ar VZD kadastra informācijas sistēmas datiem lauksaimniecības zemes aizņem 4.6 ha vai 83.64 % no kopējās zemes platības. Reljefs lielākajā teritorijas daļā ir līdzens, augsnes ar labu auglību – 60 balles, tās ir meliorētas. Zemes pašlaik tiek apstrādātas.
