2024.gada 30. maijā

Atzinums par dzīvokļa **Nr.5**, kas atrodas  
**Jēkabpils novadā, Zasas pagastā, Liepas, "Liepas 2"**  
piespiedu pārdošanas vērtību

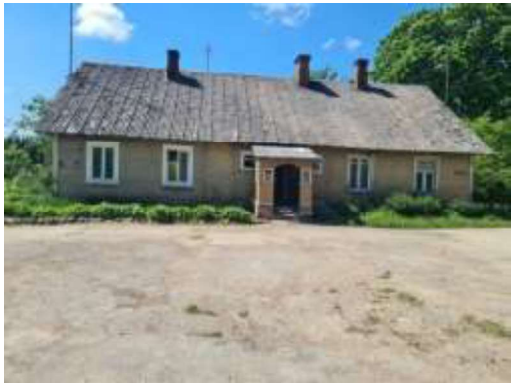
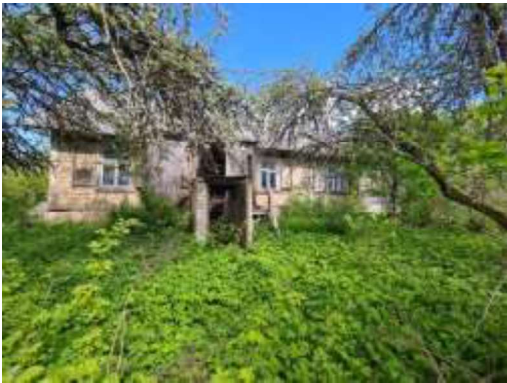
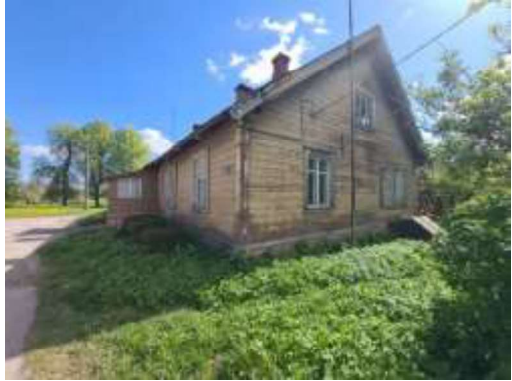
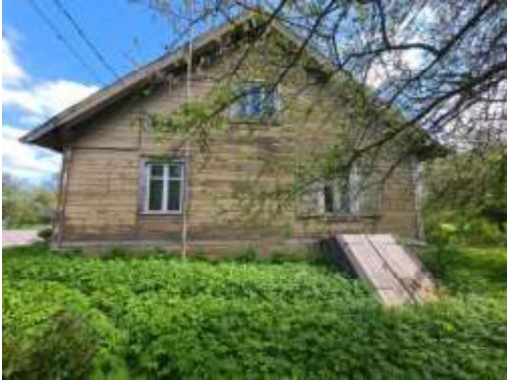
| Dzīvojamā māja | Dzīvojamā māja |

Ēkas ārējais veidols neuzkrītošs. Ēkas konstruktīvais risinājums: koka karkasa konstrukcijas. Precīzs ēkas ekspluatācijas uzsākšanas laiks – 1936.gads.

Kāpņu telpas ieejas durvis nav slēdzamas. Kāpņu telpa ir sliktā tehniskā stāvoklī. Izvērtējot ēkas konstrukciju esošo tehnisko stāvokli, ēkas fizisko un morālo novecojumu kopumā ēkas, t.sk., koplietošanas telpu, tehniskais stāvoklis ir uzskatāms par sliktu. Par pagraba telpu un jumta seguma tehnisko stāvokli vērtētājiem informācijas nav.

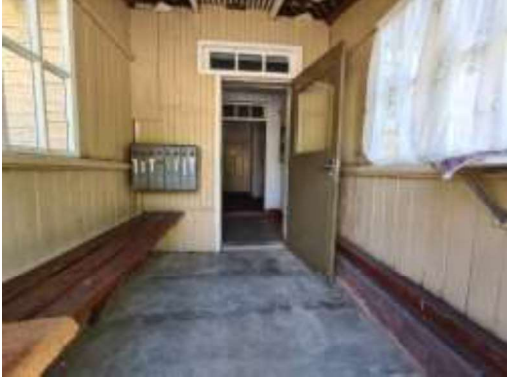
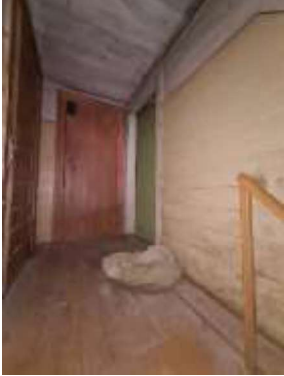
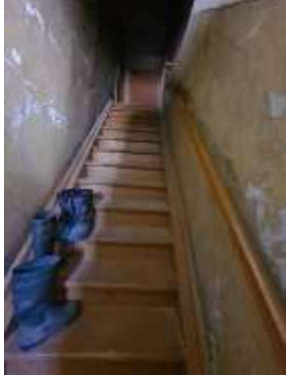
| Koplietošanas tualete | Koplietošanas gaitenis |
| Koplietošanas gaitenis 2.stāvā | Koplietošanas gaitenis |

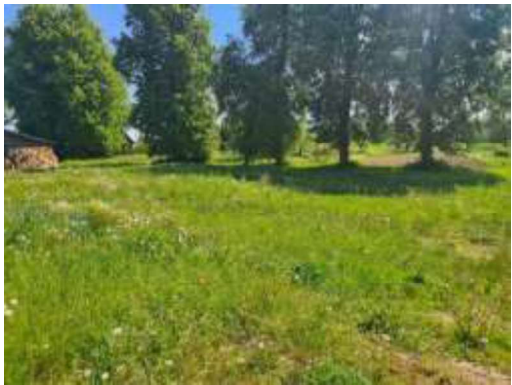
| <p>Vieta, kur atradies šķūnis, kadastra apzīmējums<br/>56980050104002</p> | <p>Šķūnis, kadastra apzīmējums 56980050104003</p> |

| 1.11 Galvenie izdarītie pieņēmumi | <ul style="list-style-type: none"> <li>- sakarā ar to, ka vērtētājam netika nodrošināta vērtēšanas Objekta iekštelpu apsekošana, balstoties uz pieejamo dokumentāciju un ārējās apsekošanas materiāliem, tirgus vērtības aprēķinos tiek pieņemts, ka iekštelpas ir sliktā tehniskā stāvoklī;</li> <li>- vērtējamais īpašums nav iekļāts, apgrūtināts ar parādiem vai citiem lietu tiesības ierobežojošiem apgrūtinājumiem;</li> <li>- apsekojot Objektu tika konstatēts, ka šķūņa ēka, kadastra apzīmējums 56980050104002, dabā neatrodas.</li> </ul> |
