Atzinums par 1/2 domājamās daļas nekustamā īpašuma, kas atrodas  
**Dienvidkurzemes novadā, Kazdangas pagastā, "Jurīši"**  
**Nosaukums: JURĪŠI**  
piespiedu pārdošanas vērtību.

**½ domājamās daļas nekustamā īpašuma Dienvidkurzemes novadā, Kazdangas pagastā, “Juriši” piespiedu pārdošanas vērtības noteikšana**

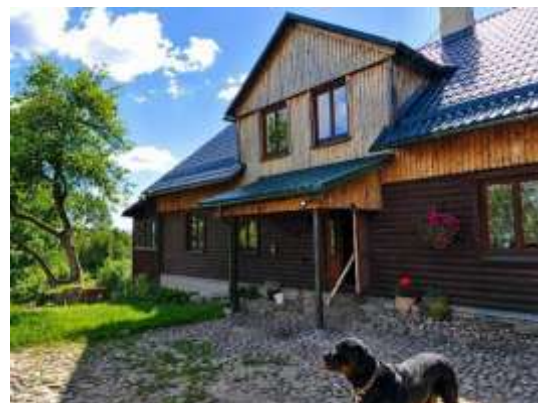
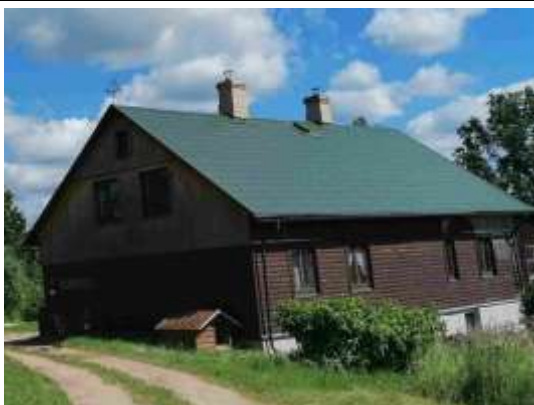
Zemes vienība ar kadastra apzīmējumu 6468 005 0089, Būve (dzīvojamā ēka) ar kadastra apzīmējumu 6468 005 0089 001

Ēka celta 1918.gadā, VZD datos nav atzīmes par ēkas ekspluatācijā nodošanas gads. Ēkas plānojums, telpu platības, izmantotie materiāli ir atbilstoši “padomju” un mūsdienu laika prasībām. Ēkas tehniskais stāvoklis kopumā ir apmierinošs.

| Konstruktīvais pamatelements | Konstruktīvais risinājums | Tehniskais stāvoklis |
|---|---|---|
| Pamati | Dzelzbetona/betona | Apmierinošs |
| Ārsienas un nesošās starpsiena | Koka konstrukcija | Apmierinošs |
| Ārsienu ārējā apdare | Koka dēļu | Teicams |
| Jumta segums | Plānā skārda loksnes | Teicams |
| Logu ailes | PVC | Teicams |

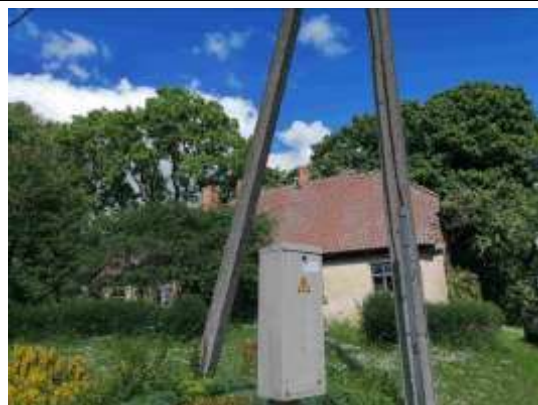
Zemes vienība ar kadastra apzīmējumu 6468 005 0089, Būve (dzīvojamā ēka) ar kadastra apzīmējumu 6468 005 0089 002

Ēkas celtas 1918.gadā, VZD datos nav atzīmes par būvju ekspluatācijā pieņemšanas gadu. Ēkas plānojums, telpu platības, izmantotie materiāli ir atbilstoši "padomju" laika prasībām. Ēkas tehniskais stāvoklis kopumā ir daļēji apmierinošs/slikts.

| Konstruktīvais pamatelements | Konstruktīvais risinājums | Tehniskais stāvoklis |
|---|---|---|
| Pamati | Akmens mūris | Apmierinošs/daļēji apmierinošs |
| Ārsienas un nesošās starpsiena | Ķieģeļu mūra konstrukcija | Apmierinošs/daļēji apmierinošs |
| Ārsienu ārējā apdare | Betona apmetums | Slikts |
| Jumta segums | Māla kārneņi | Daļēji apmierinošs/slikts |
| Logu ailes | Koka | Slikts |
| Ārdurvis | Koka | Slikts |
