2026.gada 20.marts

Atzinums par ēku (būvju) nekustamā īpašuma, kas atrodas
**Jēkabpils novadā, Jēkabpils pilsētā, Slimnīcas ielā 1F; Slimnīcas ielā 1H;
Slimnīcas ielā 1A; Slimnīcas ielā 1G; Slimnīcas ielā 1E**
piespiedu pārdošanas vērtību

- 4.2.3 Zemes gabala uzlabojumi
 - 4.2.4 Inženierkomunikāciju raksturojums
 - 4.3 Apbūves apraksts vērtēšanas datumā
 - 4.3.1 Ražošanas korpusa ēkas ar kadastra apzīmējumu 5601 001 1504 002 apraksts

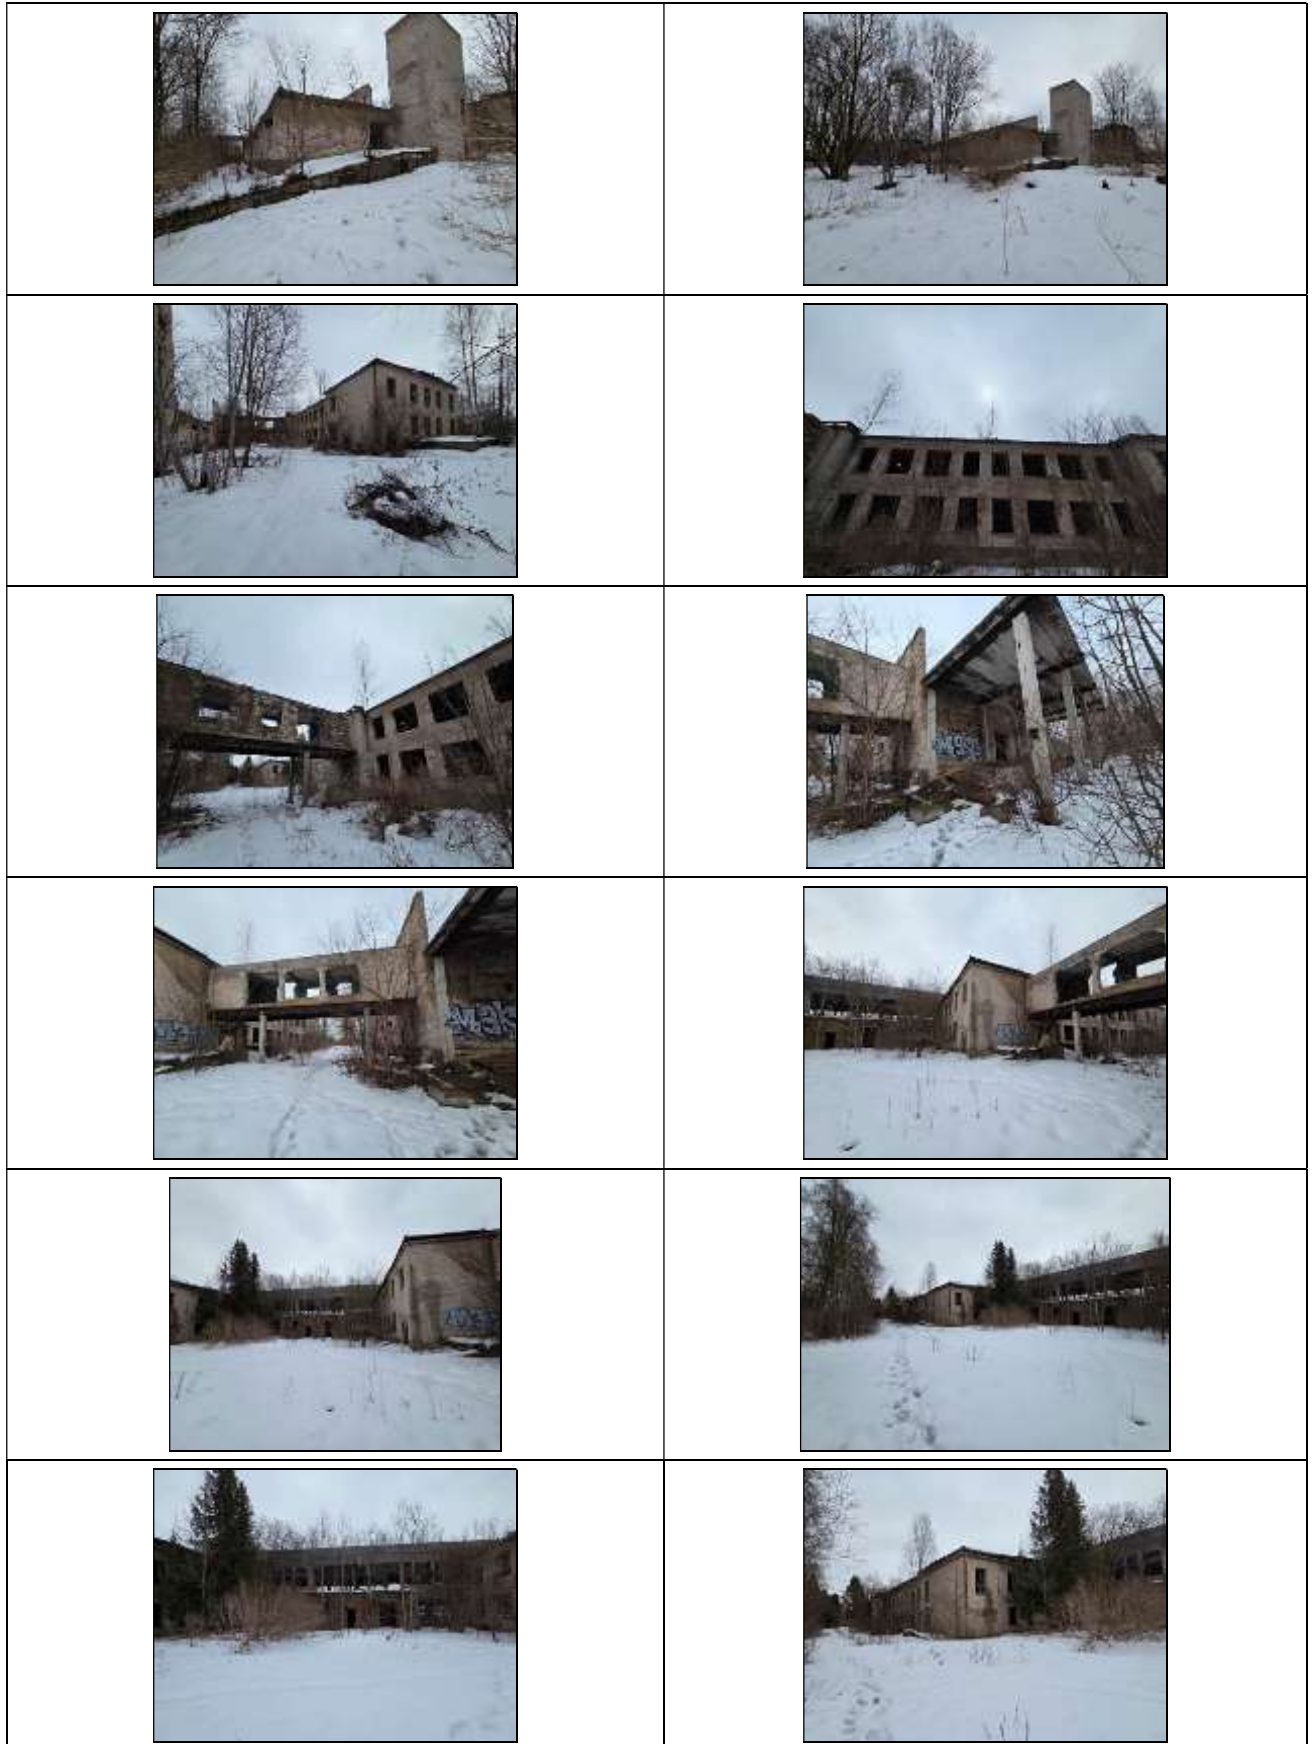
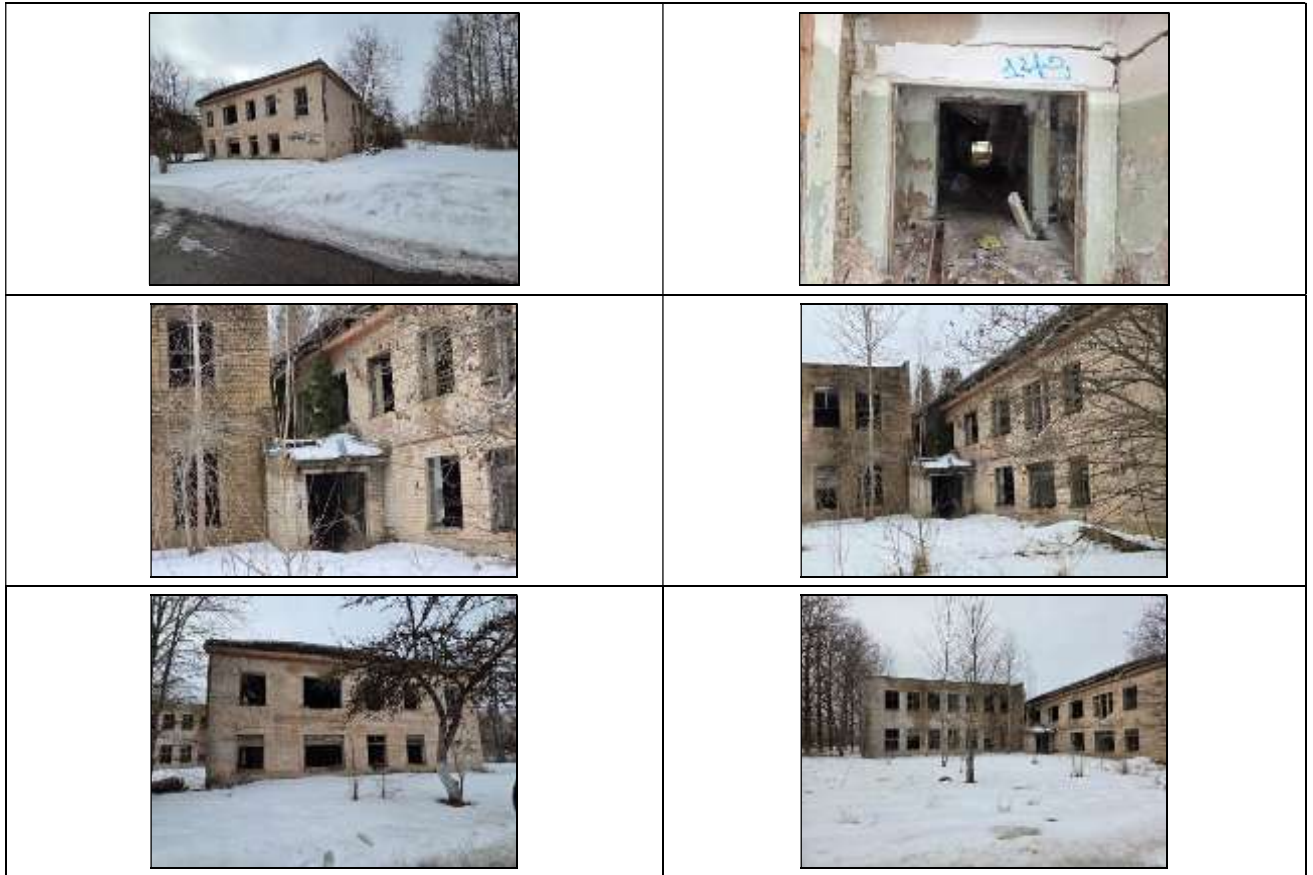
3.FOTOATTĒLI

Ēka celta 1968.gadā. Ēkas plānojums, telpu platības, izmantotie materiāli ir atbilstoši "padomju" laika prasībām. Ēkas tehniskais stāvoklis kopumā ir slikts, ēka ilgstoši netiek ekspluatēta.

Konstruktīvais pamatelements	Konstruktīvais risinājums	Tehniskais stāvoklis
Pamati	Dzelzbetons/betons	Slikts
Ārsienas un nesošās starpsiena	Ķieģeļu konstrukcijas	Slikts
Nenesošās starpsienas	Ķieģeļu konstrukcijas	Slikts
Starpstāvu pārsegums	Dzelzbetona konstrukcija	Slikts
Ārsienu ārējā apdare	Ķieģeļu mūris	Slikts
Jumta konstrukcija	Plakana dzelzbetona konstrukcija	Slikts
Jumta segums	Metāla loksnes ar antikorozijas parklājumu	Slikts
Lietus ūdens novadīšana	-	-
Logu ailes	-	-
Ārdurvis	-	-
Iekšējās durvis	-	-
Garāžas vārti	-	-
Kāpnes	Betona	Slikts

Ēka celta 1968.gadā. Ēkas plānojums, telpu platības, izmantotie materiāli ir atbilstoši "padomju" laika, prasībām. Ēkas tehniskais stāvoklis kopumā ir slikts. Ēka ilgstoši netiek ekspluatēta.

Konstruktīvais pamatelements	Konstruktīvais risinājums	Tehniskais stāvoklis
Pamati	Dzelzbetons/betons	Slikts
Ārsienas un nesošās starpsiena	Ķieģeļu konstrukcijas	Slikts
Nenesošās starpsienas	Ķieģeļu konstrukcijas	Slikts
Starpstāvu pārsegums	Dzelzbetona konstrukcija	Slikts
Ārsienu ārējā apdare	Ķieģeļu mūris	Slikts
Jumta konstrukcija	Divslīpa dzelzsbetona konstrukcija	Slikts
Jumta segums	Azbestcements loksnes	Slikts
Lietus ūdens novadīšana	-	-
Logu ailes	-	-
Ārdurvis	-	-
Iekšējās durvis	-	-
Garāžas vārti	-	-
Kāpnes	Betona	Slikts

Konstruktīvais pamatelements	Konstruktīvais risinājums	Tehniskais stāvoklis
Pamati	Dzelzbetons/betons	Slikts
Ārsienas un nesošās starpsiena	Dzelzbetona konstrukcijas	Slikts
Nenesošās starpsienas	Dzelzbetona konstrukcijas	Slikts
Starpstāvu pārsegums	Dzelzbetona konstrukcija	Slikts
Ārsienu ārējā apdare	Ķieģeļu mūris	Slikts
Jumta konstrukcija	Plakana koka konstrukcija	Slikts
Jumta segums	Metāla loksnes ar antikorozijas parklājumu	Slikts
Lietus ūdens novadīšana	-	-
Logu ailes	-	-
Ārdurvis	-	-
Iekšējās durvis	-	-
Garāžas vārti	-	-
Kāpnes	Betona	Slikts
