Atzinums par ½ domājamās daļas nekustamā īpašuma,  
kas atrodas **Dienvidkurzemes novadā, Aizputes pagastā, “Kaudzītes”**  
Nosaukums: **Kaudzītes**  
piespiedu pārdošanas vērtību

Darām Jums zināmu SIA “INTERBALTIJA” atzinumu, ka ½ domājamās daļas nekustamā īpašuma, kas atrodas **Dienvidkurzemes novadā, Aizputes pagastā, “Kaudzītes”**, 2026.gada 09.jūnijā\* visvairāk iespējamā piespiedu pārdošanas vērtība ir

**4 500 (četri tūkstoši pieci simti) eiro.**

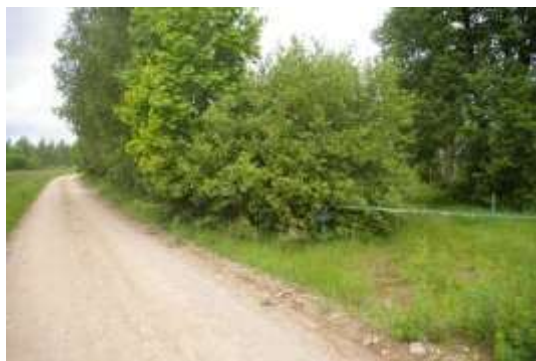
Piekļuve pie vērtējamā Objekta

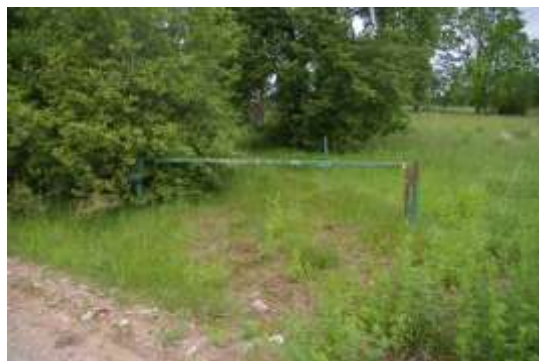
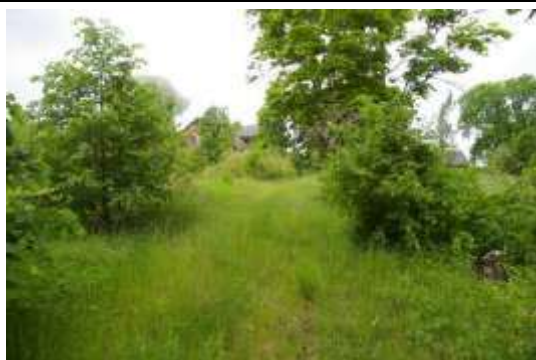
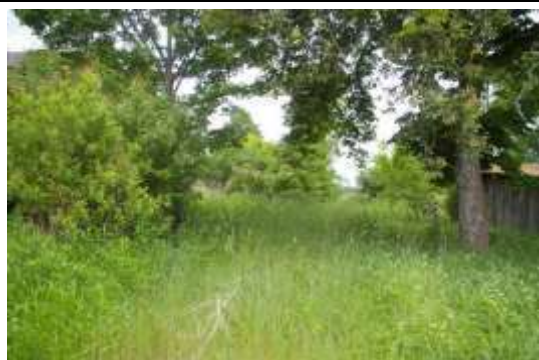
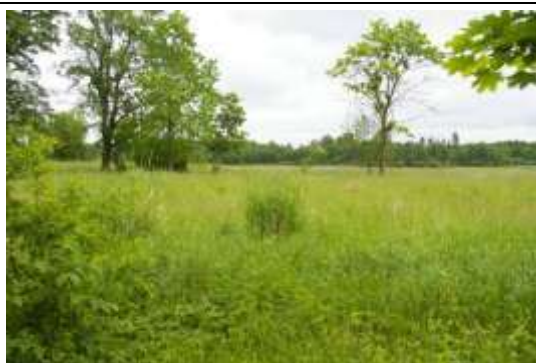
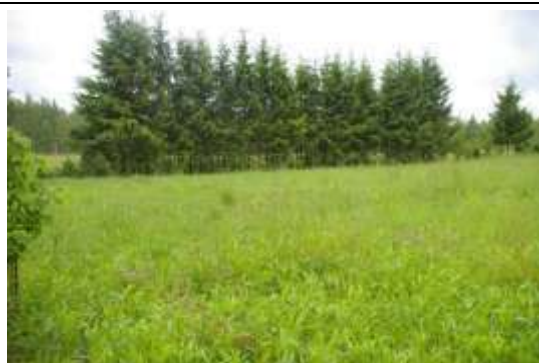
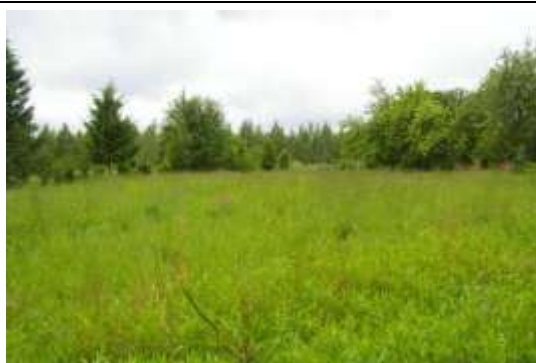
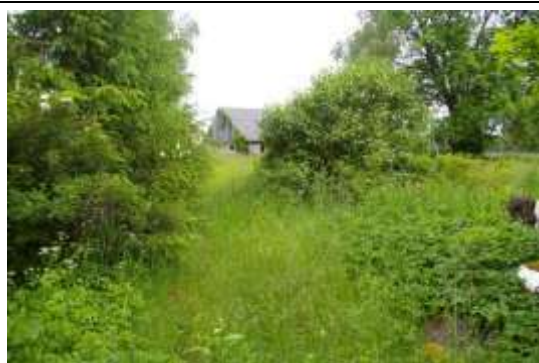
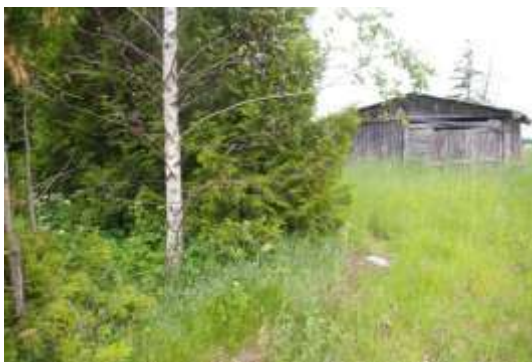
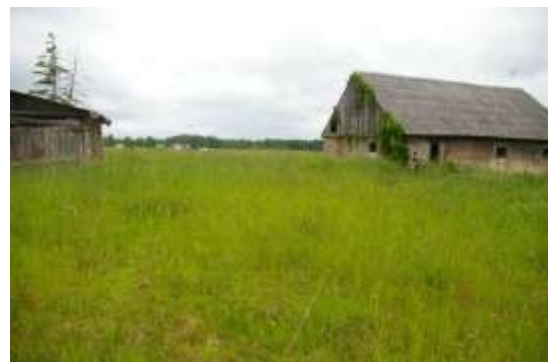
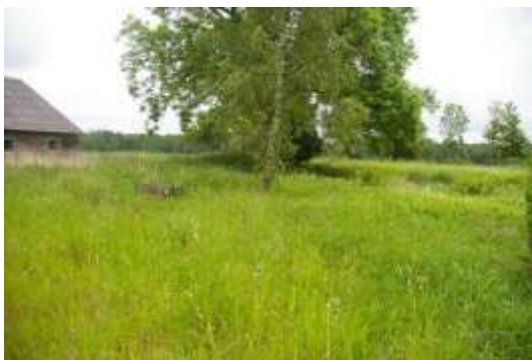
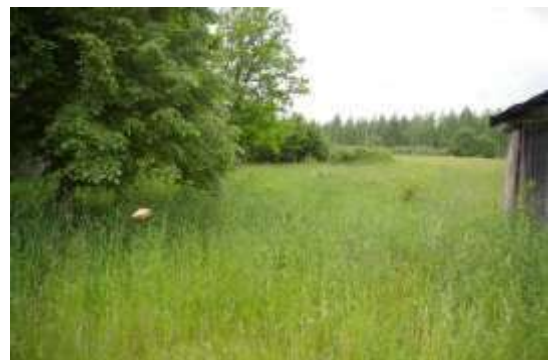
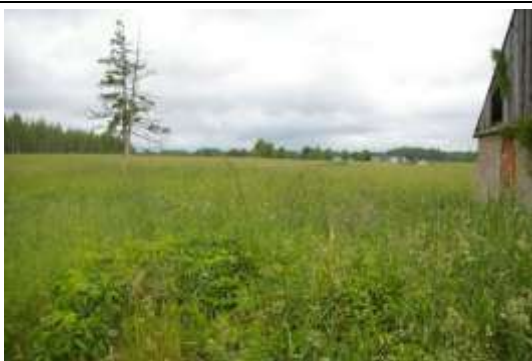
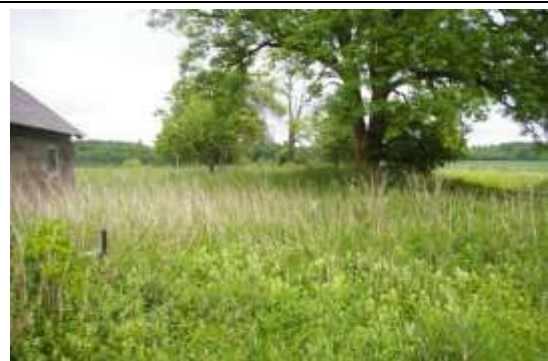
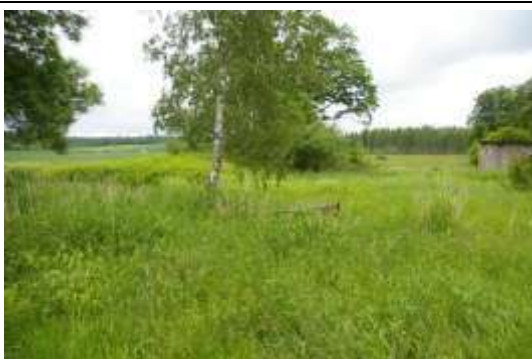
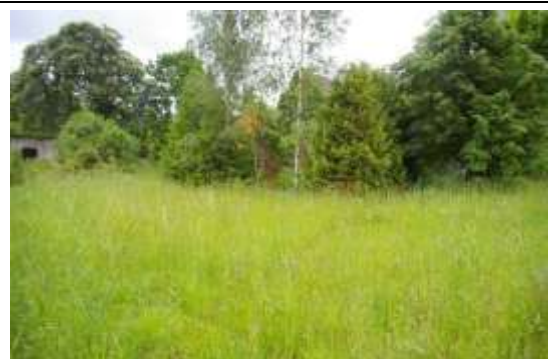
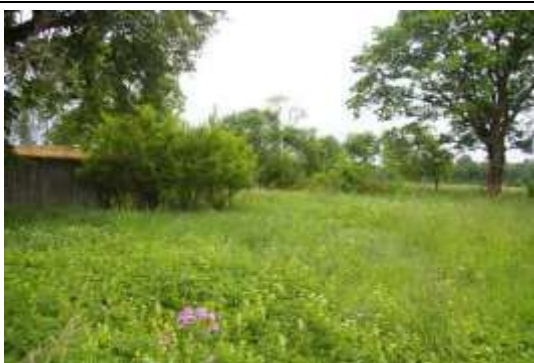
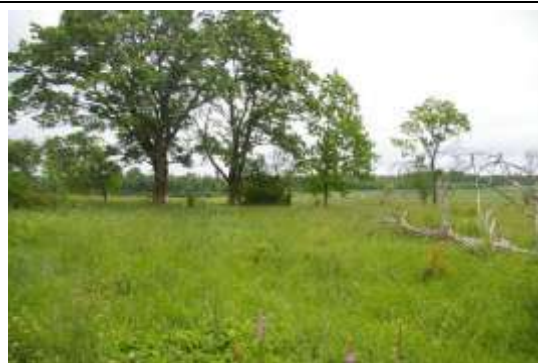
Zemes gabals ar kadastra apzīmējumu 6442 006 0014

Zemes gabalam plānā ir neregulāra forma un tas ir ar līdzenu reljefu. Zemes gabala konfigurācija un reljefs ir piemērots vienas lauku viensētas uzturēšanai.

Zemes gabala lielāko daļu aizņem pagalms un augļu koku stādījumi. Zemes gabalā ierīkots pagalms un iebraukšanas ceļš (kurš uz apsekošanas dienu ir aizaudzis). Vērtējamais nekustamais īpašums no blakus zemes gabaliem nav norobežots.

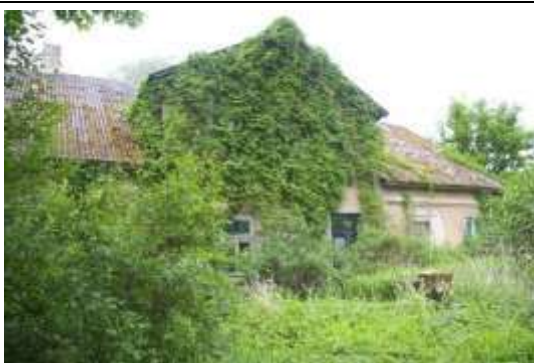
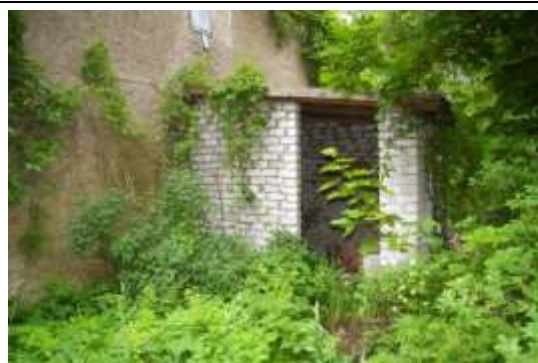
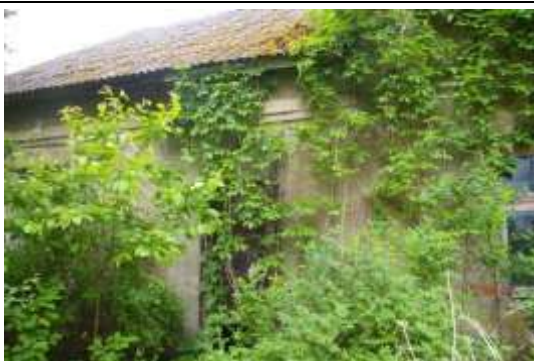
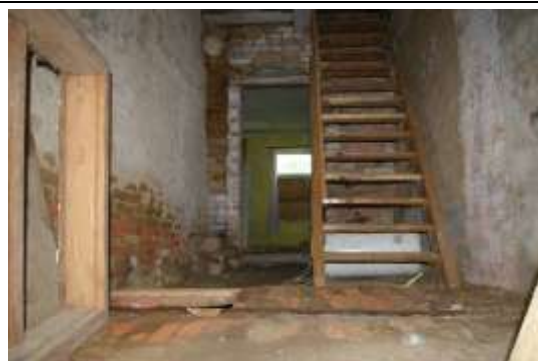
Dzīvojamā ēka ar kadastra apzīmējumu 6442 006 0014 001

Ēka celta 1937.gadā, VZD datos nav atzīmes par ēkas ekspluatācijā nodošanas gadu. Ēkas plānojums, telpu platības, izmantotie materiāli ir atbilstoši “padomju” laika prasībām. Ēkas tehniskais stāvoklis kopumā ir apmierinošs/daļēji apmierinošs. Iekštelpas ir sliktā tehniskā stāvoklī.

| Konstruktīvais pamatelements | Konstruktīvais risinājums | Tehniskais stāvoklis |
|---|---|---|
| Pamati | Dzelzbetona/betona | Apmierinošs |
| Ārsienas un nesošās starpsiena | Vieglbetona konstrukcija | Apmierinošs |
| Ārsienu ārējā apdare | Betona apmetums (nekrāsots) | Slikts |
| Jumta segums | Vilņotās azbestcimenta loksnes | Daļēji apmierinošs |
| Logu ailes | Koka vērtnes ar dubulto stiklojumu | Slikts |

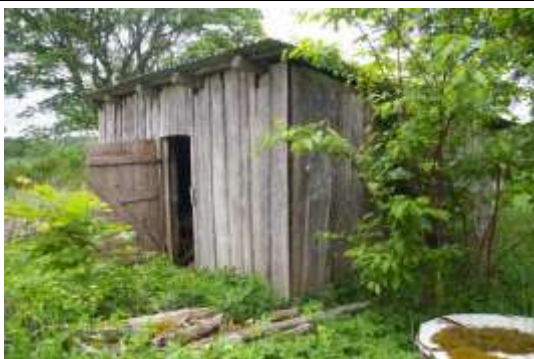
Šķūņa ēka ar kadastra apzīmējumu 6442 006 0014 002

Ēka celta 1937.gadā, VZD datos nav atzīmes par ēkas ekspluatācijā nodošanas gadu. Ēkas plānojums, telpu platības, izmantotie materiāli ir atbilstoši "padomju" laika prasībām. Ēkas tehniskais stāvoklis kopumā ir slikts.

| Konstruktīvais pamatelements | Konstruktīvais risinājums | Tehniskais stāvoklis |
|---|---|---|
| Pamati | Koka | Slikts |
| Ārsienu ārējā apdare | Koka dēļi | Slikts |
| Ārdurvis | Koka dēļu | Slikts |

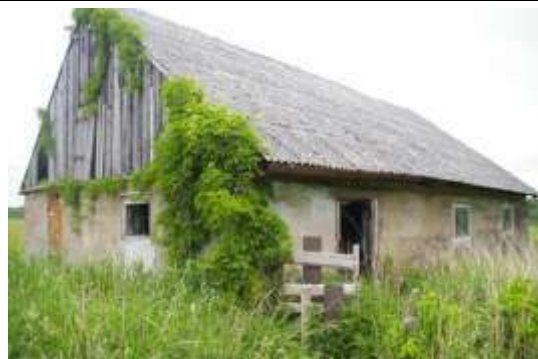
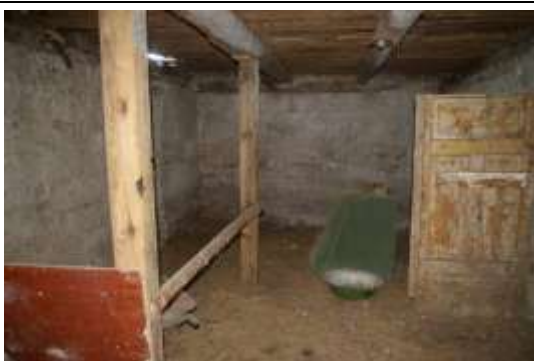
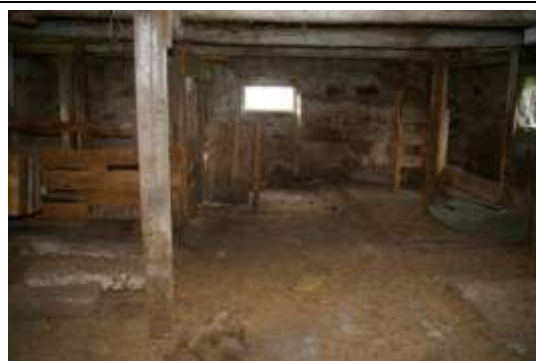
Kūts ēka ar kadastra apzīmējumu 6442 006 0014 004

Ēka celta 1937.gadā, VZD datos nav atzīmes par ēkas ekspluatācijā nodošanas gadu. Ēkas plānojums, telpu platības, izmantotie materiāli ir atbilstoši "padomju" laika prasībām. Ēkas tehniskais stāvoklis kopumā ir daļēji apmierinošs/slikts.

| Konstruktīvais pamatelements | Konstruktīvais risinājums | Tehniskais stāvoklis |
|---|---|---|
| Ārsienas un nesošās starpsiena | Vieglbetona konstrukcija | Daļēji apmierinošs |
| Ārsienu ārējā apdare | Betona apmetums | Slikts |
| Logu ailes | PVC | Slikts |

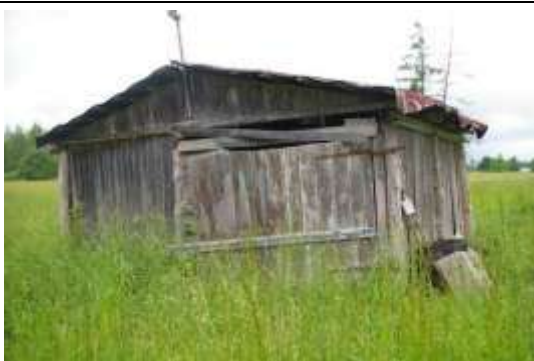
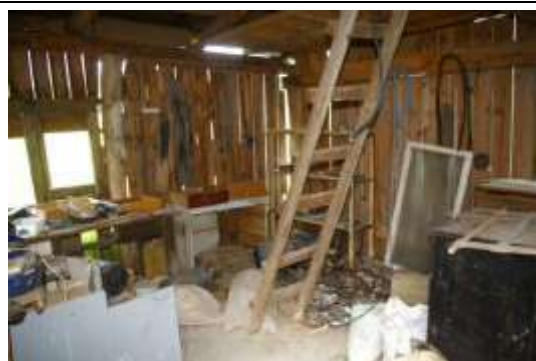
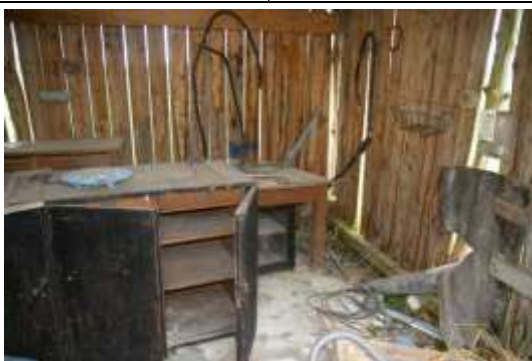
Uz zemes gabala atrodas Aizputes pagasta zemesgrāmatas nodaļījumā Nr.100000162476 un VZD Kadastra sistēmā neregistrēta šķūņa ēka

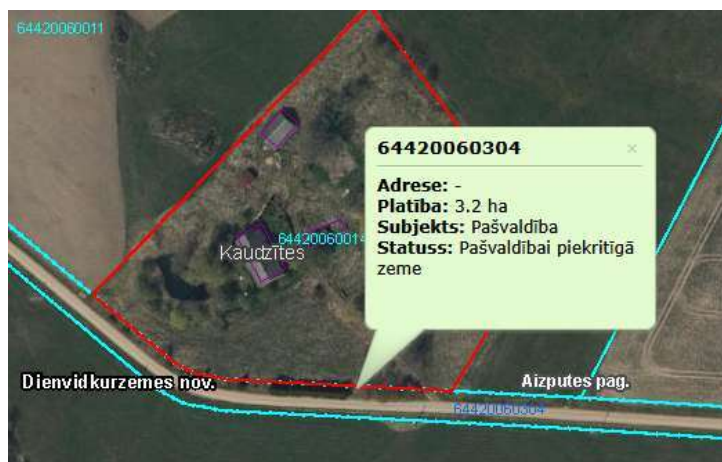
Piebraukšana zemes gabalam no autoceļa V1195, kas klāts ar apmierinošas kvalitātes grants ceļu segumu, tālāk aptuveni 0,4 km pa vietējās nozīmes ceļu, kas klāts ar apmierinošas kvalitātes grants segumu. Autotransporta plūsma gar īpašumu nav intensīva. Kopumā piebraukšana zemes gabalam ar autotransportu ir ērta un juridiski nodrošināta.
