Atzinums par nekustamā īpašuma, kas atrodas  
**Tukuma novadā, Kandavas pilsētā, Lielā ielā 54**  
piespiedu pārdošanas vērtību.

Pēc Jūsu pasūtījuma esam veikuši nekustamā īpašuma, ar kadastra numuru 9011 001 0361, kas atrodas **Tukuma novadā, Kandavas pilsētā, Lielā ielā 54**, ir reģistrēts Kandavas pilsētas zemesgrāmatas nodalījumā Nr.1000 0012 3926 un sastāv no zemes gabala ar kadastra apzīmējumu 9011 001 0361 un kopējo platību 2364 m<sup>2</sup>, dzīvojamās mājas ar kadastra apzīmējumu 9011 001 0361 001 un kopējo platību 211,4 m<sup>2</sup>, palīgēkas - kūts ēkas ar kadastra apzīmējumu 9011 001 0361 002, dabā neeksistējošas palīgēkas ar kadastra apzīmējumu 9011 001 0361 004 un dabā neeksistējošas palīgēkas - šķūņa ēkas ar kadastra apzīmējumu 9011 001 0361 005 (turpmāk tekstā „Objekts”) novērtēšanu. Atzinums satur mūsu viedokli par iepriekš minētā nekustamā īpašuma piespiedu pārdošanas vērtību.

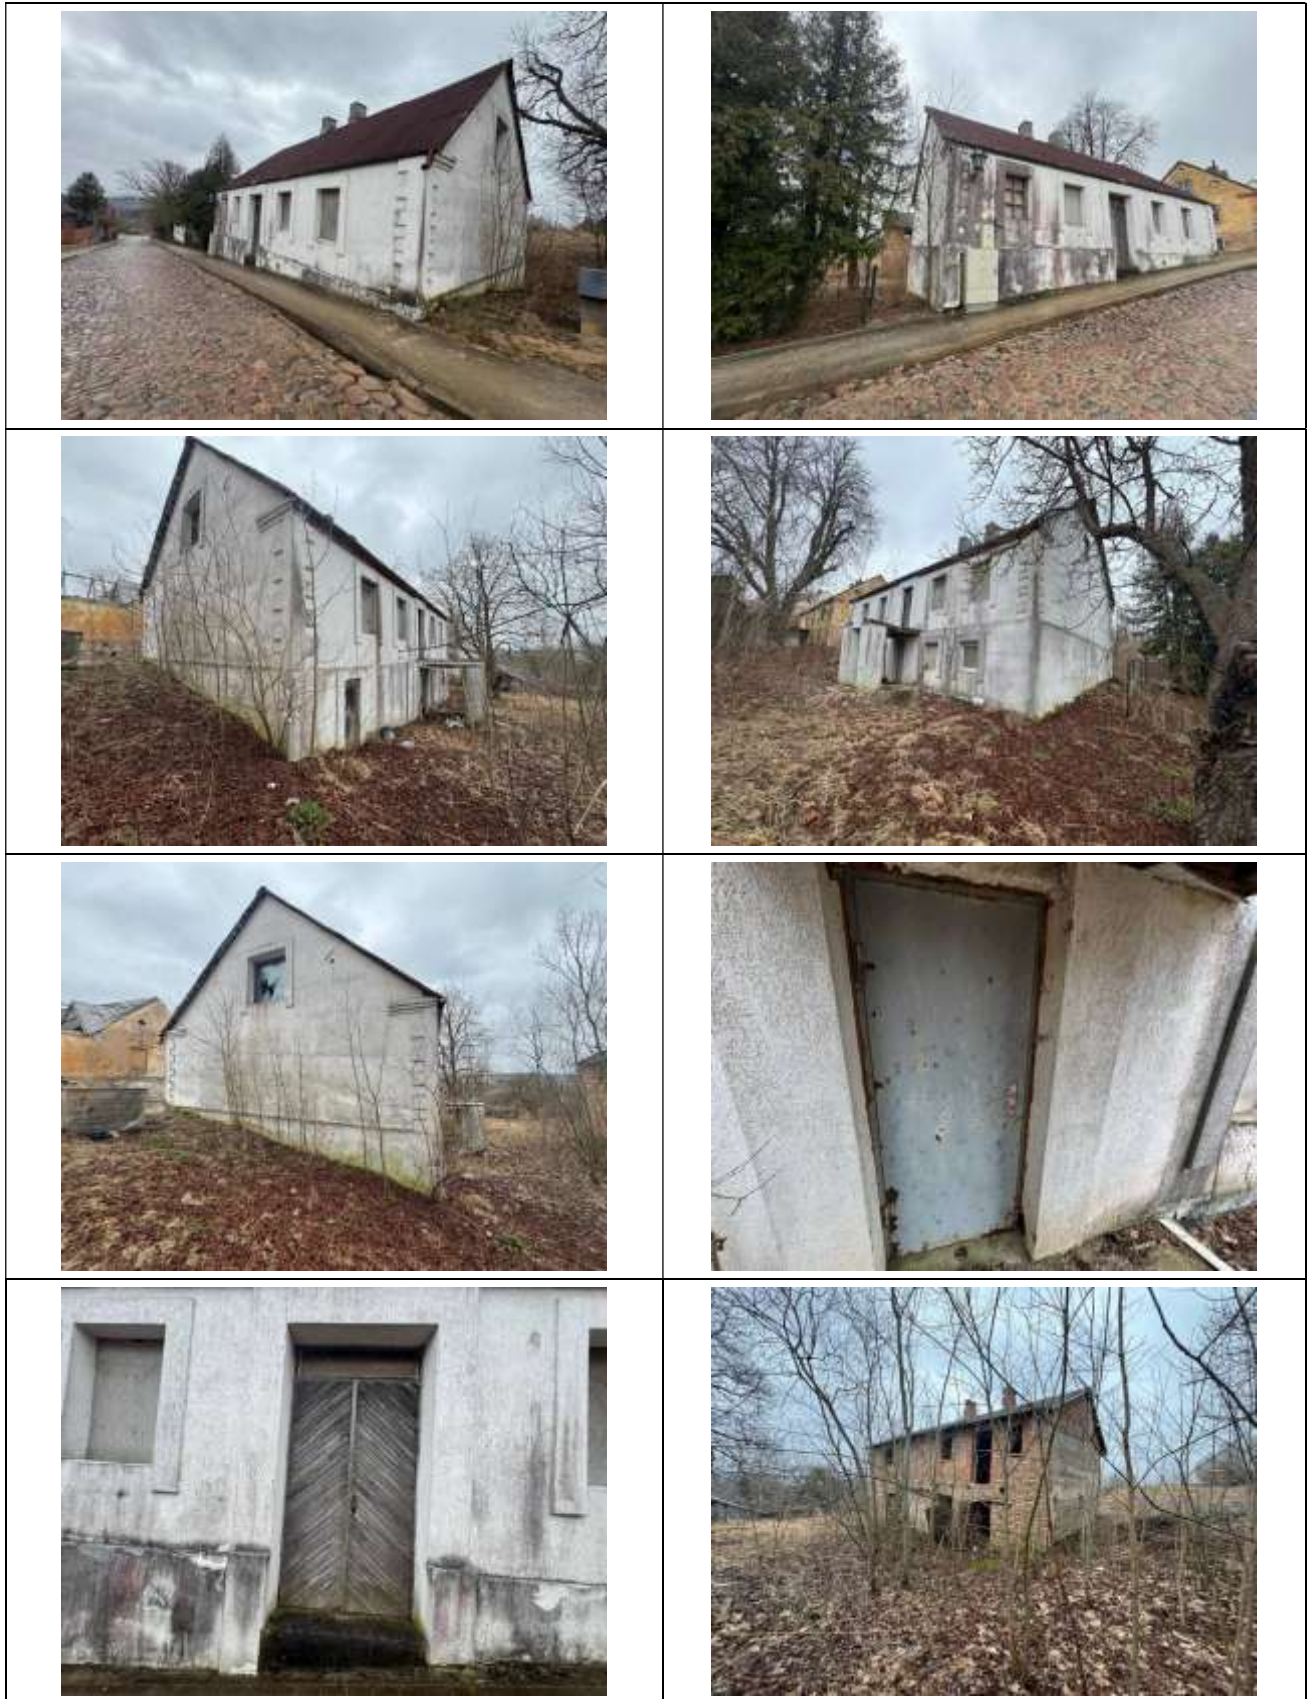
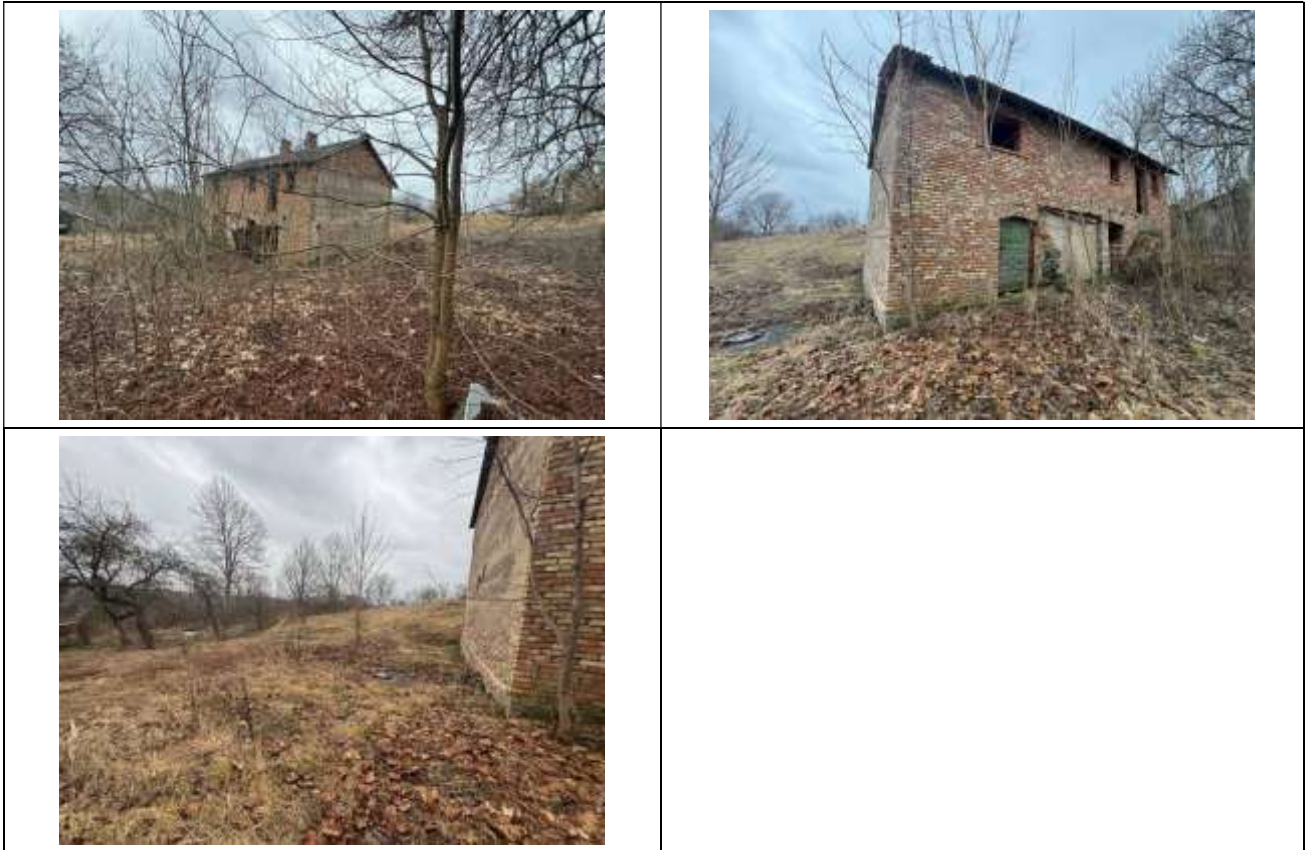
### 3.FOTOATTĒLI

Ēka celta apmēram pirms 120 gadiem. Ēkas plānojums, telpu platības, izmantotie materiāli ir atbilstoši "padomju" laika un mūsdienu prasībām. Ēkas tehniskais stāvoklis kopumā ir slikts, ēka netiek apdzīvota un netiek ekspluatēta, novērojami ārēji fasādes, logu un jumta bojājumi.

Konstruktīvais pamatelements	Konstruktīvais risinājums	Tehniskais stāvoklis
Pamati	Akmens mūris	Slikts, apmierinošs
Ārsienas un nesošās starpsiena	Ķieģeļu mūris	Slikts, apmierinošs
Nenesošās starpsienas		Slikts
Starpstāvu pārsegums	Koka konstrukcijas	Slikts
Ārsienu ārējā apdare	Krāsots dekoratīvais apmetums	Slikts, apmierinošs
Jumta konstrukcija	Divslīpa koka konstrukcija	Slikts, apmierinošs
Jumta segums	Viļņotās bitumena loksnes	Slikts
Lietus ūdens novadīšana	Notekcaurules un notekrenes	Slikts
Logu ailes	Koka, PVC	Slikts
Ārdurvis	Koka	Slikts, apmierinošs
Iekšējās durvis		Slikts
Garāžas vārti	-	-
Kāpnes		Slikts

Ēka celta apmēram pirms 133 gadiem. Ēkas plānojums, telpu platības, izmantotie materiāli ir atbilstoši lirmaskara laika prasībām. Ēkas tehniskais stāvoklis kopumā ir slikts.

Konstruktīvais pamatelements	Konstruktīvais risinājums	Tehniskais stāvoklis
Pamati	Akmens mūris	Slikts
Ārsienas un nesošās starpsiena	Vieglbetona konstrukcijas	Slikts
Nenesošās starpsienas	Vieglbetons	Slikts
Starpstāvu pārsegums	Koka konstrukcijas	Slikts
Ārsienu ārējā apdare	Ķieģeļu mūris, bez apdares	Slikts
Jumta konstrukcija	Divslīpa koka konstrukcija	Slikts
Jumta segums	Azbestcementsa vīļņotās loksnes	Slikts
Lietus ūdens novadīšana	-	-
Logu ailes	Bez logiem	Slikts
Ārdurvis	Koka	Slikts
Iekšējās durvis		Slikts
Garāžas vārti	-	-
Kāpnes		Slikts
