Atzinums par 17/50 domājamo daļu no ēku(būvju) nekustamā īpašuma, kas atrodas **Daugavpils pilsētā, Ventspils ielā 5/7**, piespiedu pārdošanas vērtību.

Pēc Jūsu pasūtījuma esam veikuši 17/50 domājamo daļu no ēku(būvju) nekustamā īpašuma, ar kadastra numuru 0500 503 3204, kas atrodas **Daugavpils pilsētā, Ventspils ielā 5/7**, ir reģistrēts Daugavpils pilsētas zemesgrāmatas nodalījumā Nr.1000 0036 8646 (turpmāk tekstā „Objekts”) novērtēšanu.

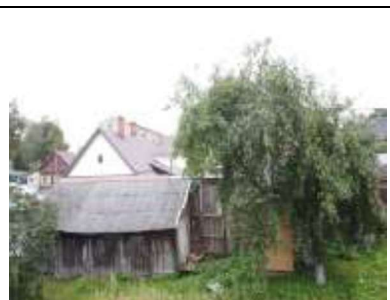
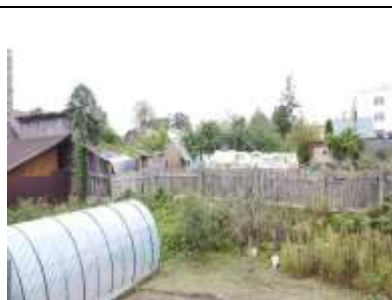
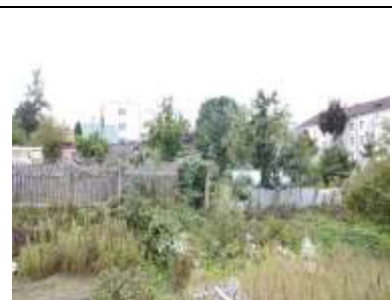
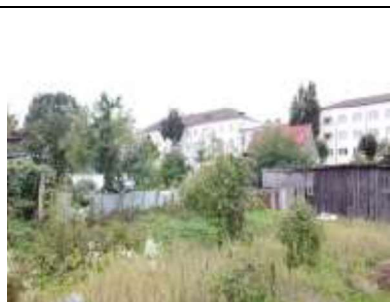
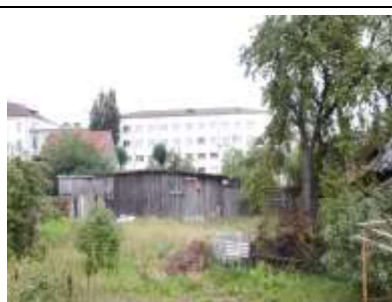
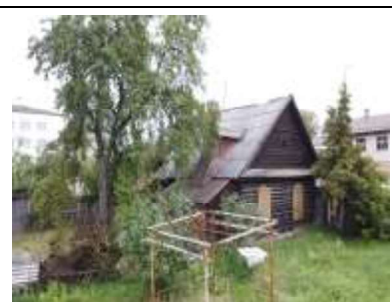
Teritorija

Vērtējamais nekustamais īpašums no blakus zemes gabaliem ir norobežots ar metāla stabos stiprinātu metāla lokšņu žogu, betona stabos stiprinātu dēļu žogu un betona stabos stiprinātu metāla stieplu pinuma sieta žogu, kas pārvilkts ar plēvi. Vārtu un žoga tehniskais stāvoklis ir apmierinošs.

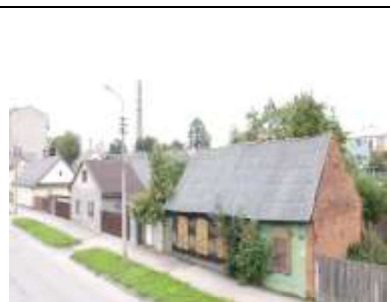
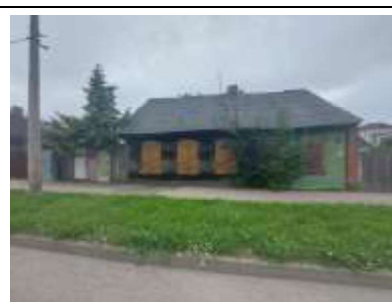
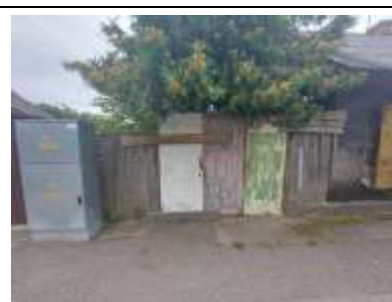
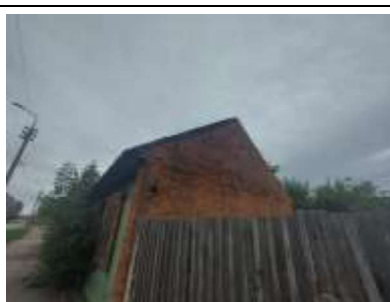
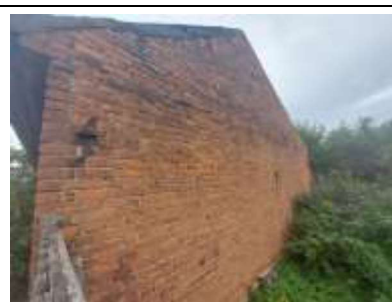
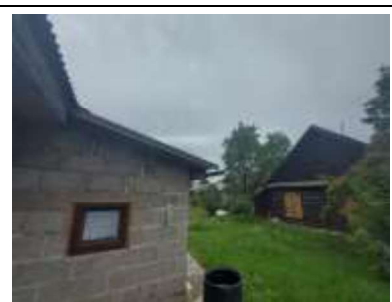
Dzīvojamā māja 05000033206002

Ēkas ekspluatācija uzsākta 1948.gadā, nav zināms ēkas ekspluatācijā pieņemšanas gads. Ēkas plānojums, telpu platības, izmantotie materiāli nav atbilstoši mūsdienu prasībām. Ēkas tehniskais stāvoklis kopumā tiek pieņemts kā ļoti slikts, ēka netiek apdzīvota vairākus gadus, ēkas jumta segums ir bojāts un tajā iekļūst nokrišņi, bojājot pārējos konstruktīvos pamatelementus. Pēc VZD datiem ēka ir divu dzīvokļu māja.

Konstruktīvais pamatelements	Konstruktīvais risinājums	Tehniskais stāvoklis
Pamati	Dzelzsbetons/betons	Slikts
Ārsienas un nesošās starpsiena	Koka karkasa konstrukcijas līdz 15 cm biezumā, koka dēļi	Slikts
Nenesošās starpsienas	Koka konstrukcijas	Slikts
Starpstāvu pārsegums	Koka konstrukcija	Slikts
Ārsienu ārējā apdare	Koka dēļi krāsoti	Slikts
Jumta konstrukcija	Koka konstrukcija	Slikts
Jumta segums	Viļņotās azbestcimenta loksnes	Slikts
Lietus ūdens novadīšana	-	-
Logu ailes	Nav ziņu	Slikts
Ārdurvis	Nav ziņu	Slikts
Iekšējās durvis	Nav ziņu	Slikts
Garāžas vārti	-	-
Kāpnes	-	-

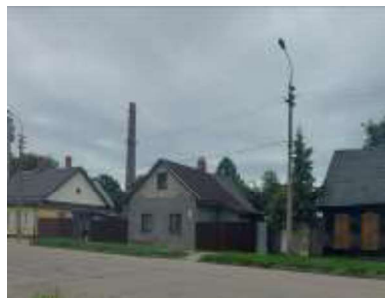
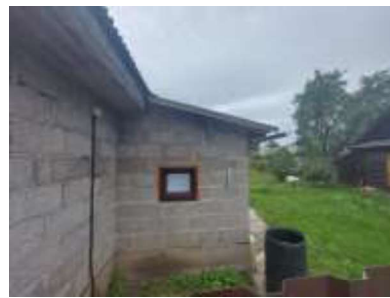
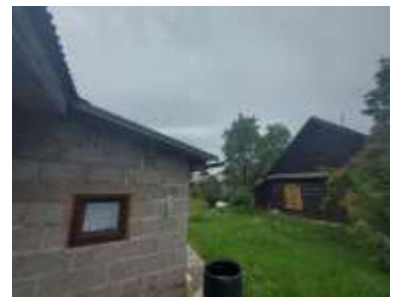
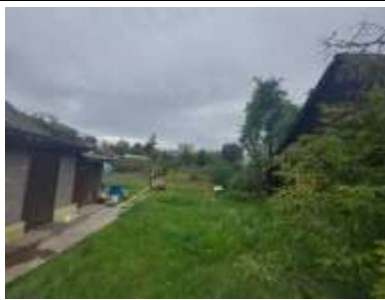
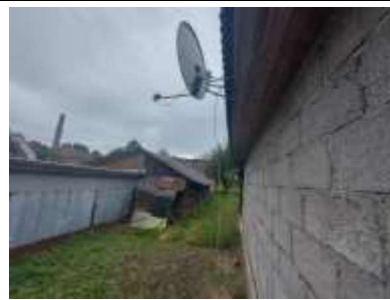
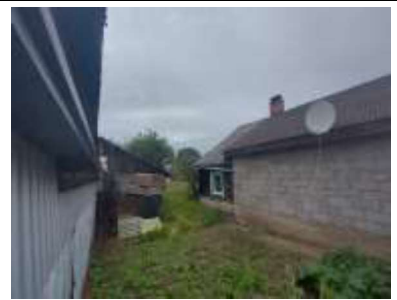
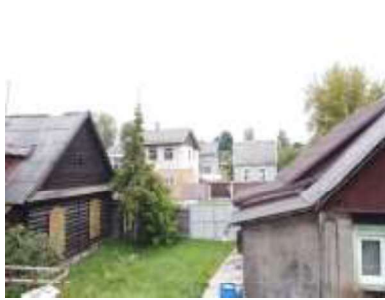
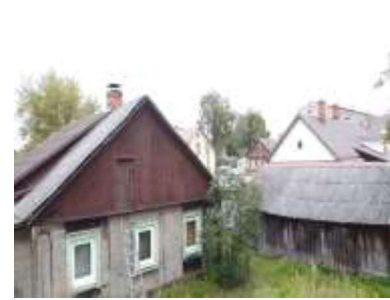
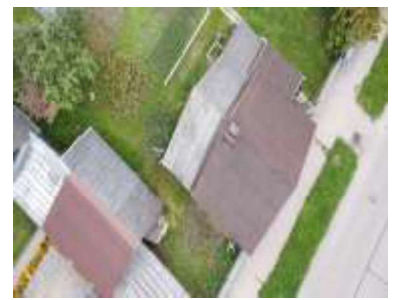
Dzīvojamā māja 05000033206001

Ēkas ekspluatācija uzsākta 1948.gadā, nav zināms ēkas ekspluatācija pieņemšanas gads. Ēkas plānojums, telpu platības, izmantotie materiāli nav atbilstoši mūsdienu prasībām. Ēkas tehniskais stāvoklis kopumā tiek pieņemts kā apmierinošs. Pēc VZD datiem ēka ir divu dzīvokļu māja.

Konstruktīvais pamatelements	Konstruktīvais risinājums	Tehniskais stāvoklis
Pamati	Dzelzbetons/betons	Apmierinošs
Ārsienas un nesošās starpsiena	Koka karkasa konstrukcijas līdz 15 cm biezumā, koka dēļi	Apmierinošs
Nenesošās starpsienas	Koka konstrukcijas	Apmierinošs
Starpstāvu pārsegums	Koka konstrukcija	Apmierinošs
Ārsienu ārējā apdare	Betona bloki un koka dēļi krāsoti	Apmierinošs
Jumta konstrukcija	Koka konstrukcija	Apmierinošs
Jumta segums	Viļņotās azbestcements loksnes	Apmierinošs
Lietus ūdens novadīšana	Skārda teknes	Daļēji apmierinošs
Logu ailes	PVC	Apmierinošs
Ārdurvis	Koka, Metāla	Apmierinošs
Iekšējās durvis	Nav ziņu	Apmierinošs
Garāžas vārti	-	-
Kāpnes	Ārējās - betona	Apmierinošs

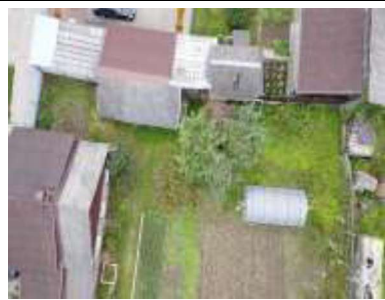
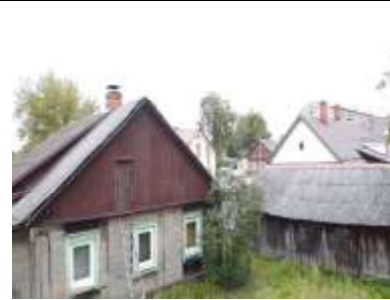
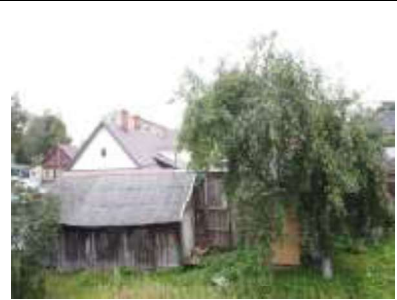
Šķūnis 05000033206003

Ēkas ekspluatācija uzsākta 1948.gadā, nav zināms ēkas ekspluatācijā pieņemšanas gads. Ēkas plānojums, telpu platības, izmantotie materiāli nav atbilstoši mūsdienu prasībām. Ēkas tehniskais stāvoklis kopumā tiek pieņemts kā daļēji apmierinošs. Ēkā atrodas sausā tualete.

Konstruktīvais pamatelements	Konstruktīvais risinājums	Tehniskais stāvoklis
Pamati	Dzelzbetons/betons	Daļēji apmierinošs
Ārsienas un nesošās starpsiena	Koka karkasa konstrukcijas līdz 15 cm biezumā	Daļēji apmierinošs
Ārsienu ārējā apdare	Koka dēji	Daļēji apmierinošs
Jumta konstrukcija	Nav ziņu	Daļēji apmierinošs
Jumta segums	Vijņotās azbestcimenta loksnes	Daļēji apmierinošs
Ārdurvis	Koka	Daļēji apmierinošs
