Atzinums par blakus esošu nekustamo īpašumu, kas atrodas  
**Ogres novadā, Birzgales pagastā, Birzgalē, Liepu ielā 5 un**  
**Ogres novadā, Birzgales pagastā, Birzgalē, "Rūķīšu komplekss"**  
**Nosaukums: Lopbarības cehs un Komplekss Rūķīši**  
piespiedu pārdošanas vērtību

Pēc Jūsu pasūtījuma esam veikuši blakus esošu nekustamo īpašumu, ar kadastra numuriem 7444 005 0052 un 7444 005 0415, kas atrodas **Ogres novadā, Birzgales pagastā, Birzgalē, Liepu ielā 5 un Ogres novadā, Birzgales pagastā, Birzgalē, "Rūķīšu komplekss"**, ir reģistrēti Birzgales pagasta zemesgrāmatas nodalījumā Nr.100000512157 un Nr.100000500578 un sastāv no zemes vienības ar kadastra apzīmējumu 7444 005 0413 un kopējo platību 4,0778 ha un lopbarības ceha ēkas ar kadastra apzīmējumu 7444 005 0340 010 un kopējo platību 1880,8 m<sup>2</sup>, zemesgrāmatā neregistrētas paraugēkas ar kopējo platību aptuveni 80 m<sup>2</sup> un zemes vienības ar kadastra apzīmējumu 7444 005 0415 un kopējo platību 4,8317 ha un liellopu kompleksa ēkas ar kadastra apzīmējumu 7444 005 0340 001 un kopējo platību 15019,1 m<sup>2</sup>, svaru ēkas ar kadastra apzīmējumu 7444 005 0340 002 un kopējo platību 133,0 m<sup>2</sup>, šķūņa ēkas ar

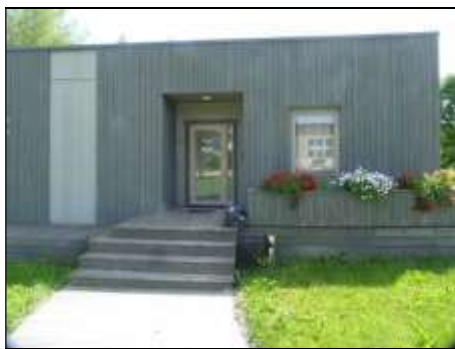
**Zemesgrāmatā neregistrēta paraugēka**

Ēka celta pirms 5 gadiem. Ēkas plānojums, telpu platības, izmantotie materiāli ir atbilstoši mūsdienu prasībām. Ēkas tehniskais stāvoklis kopumā ir labs. Vērtētājiem nav pieejama informācija par ēkas tehniskajiem parametriem, tā iekštelpu platība pieņemta 80 m<sup>2</sup>. Ēka izmantojama biroja vajadzībām.

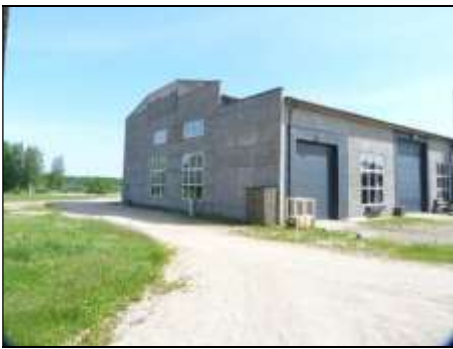
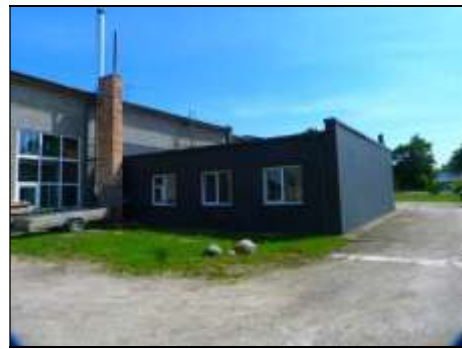
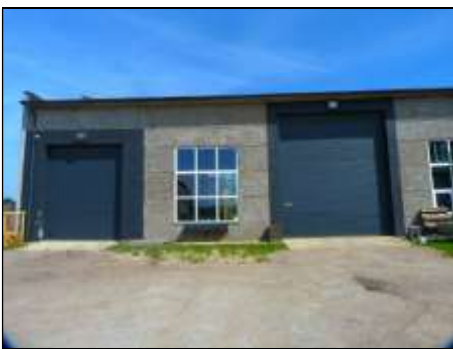
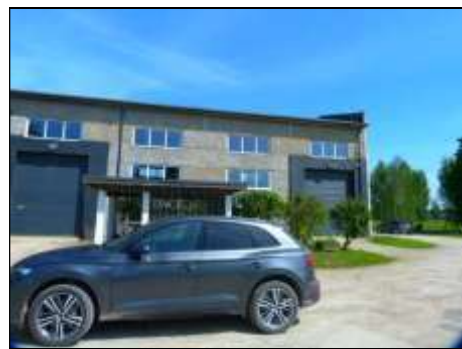
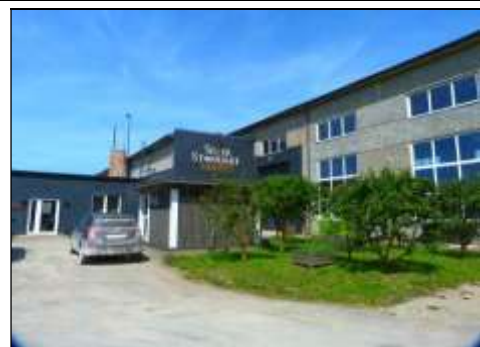
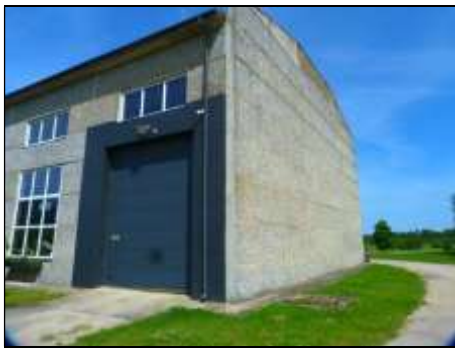
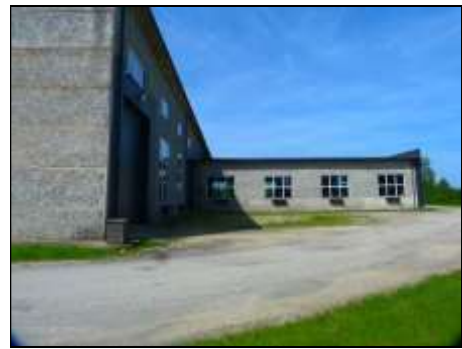
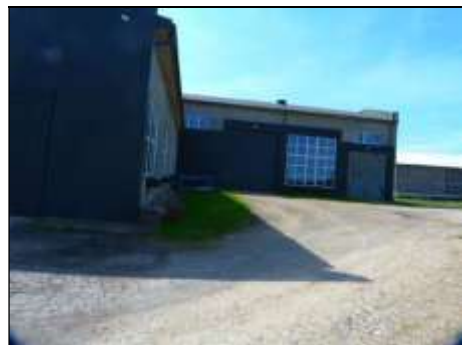
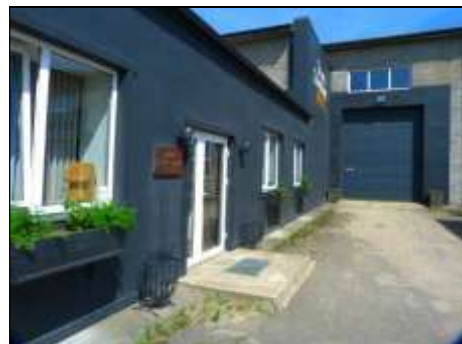
Lopbarības ceha ēka

Ēka celta 1978.gadā, ekspluatācijā pieņemta 2024.gadā. Ēkas plānojums, telpu platības, izmantotie materiāli ir atbilstoši mūsdienu prasībām. Ēkai veikta rekonstrukcija. Ēkas tehniskais stāvoklis kopumā ir labs.

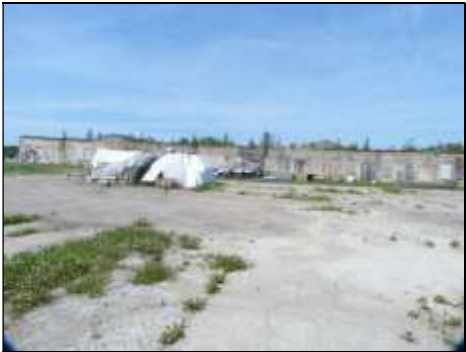
| <p><b>Liellopu komplekss ar kad.apz.<br/>7444 005 0340 001</b></p> | <p><b>Liellopu komplekss ar kad.apz.<br/>7444 005 0340 001</b></p> |

Ēka celta 1976.gadā. Ēkas plānojums, telpu platības, izmantotie materiāli ir atbilstoši "padomju" laika prasībām. Ēkas tehniskais stāvoklis kopumā ir slikts.

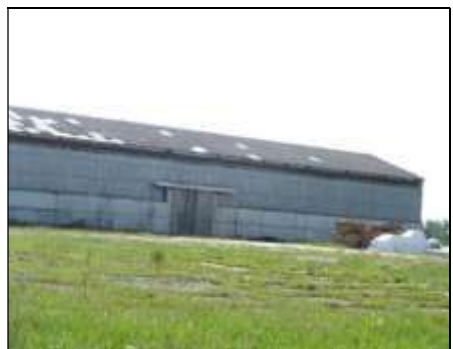
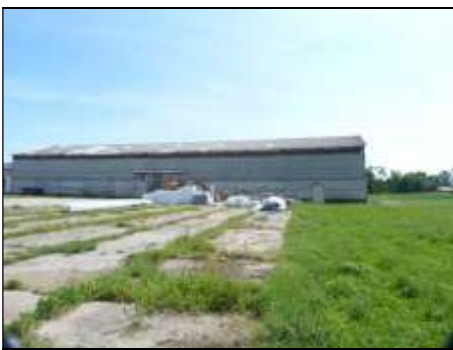
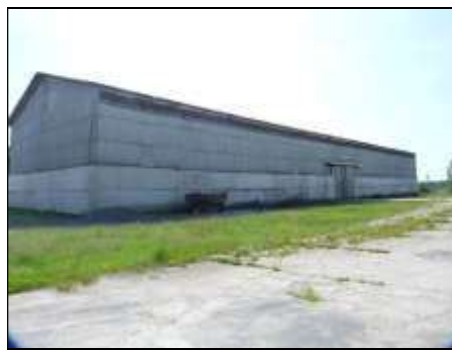
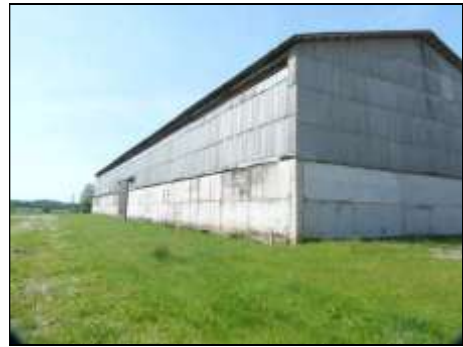
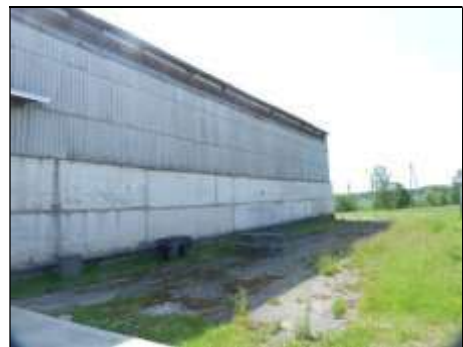
Šķūņa ēka ar kad.apz.  
7444 005 0340 005
