2026.gada 6.maijā

Atzinums par dzīvokļa **Nr.2**, kas atrodas  
**Jelgavas novadā, Glūdas pagastā, “Jaunās Puskazarmas”**  
piespiedu pārdošanas vērtību

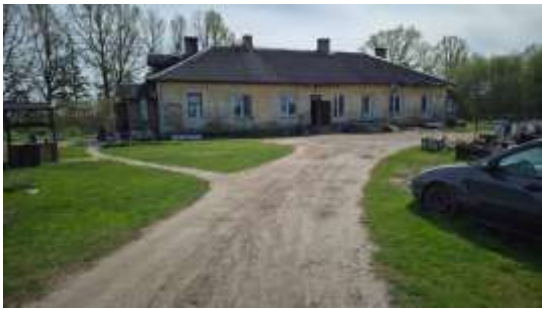
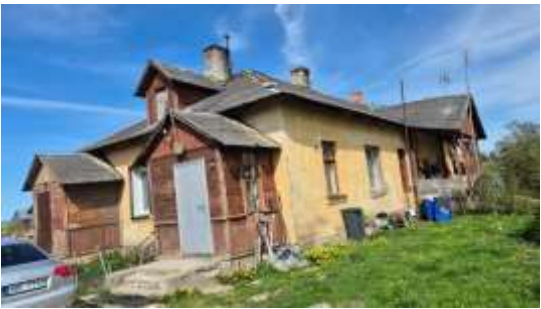
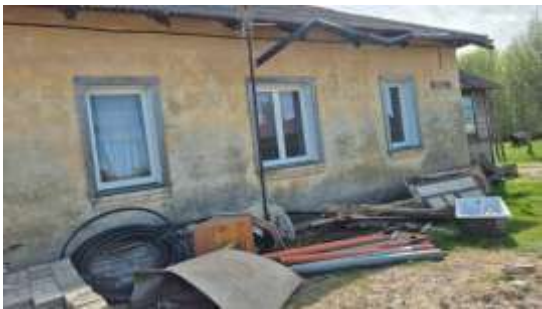
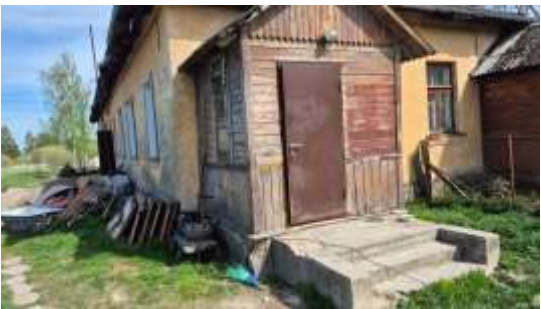
| <p>Ēkas fasāde</p> | <p>Ēkas fasāde</p> |

Ēkas ar vērtējamo Objektu tips atbilst mazstāvu daudzdzīvokļu ēkas projektam. Ēkas ārējais veidols neuzkrītošs, tipisks 20.gs. 50.-to gadu daudzdzīvokļu ēku celtniecībai. Ēkas konstruktīvais risinājums: ķieģeļu mūra konstrukcijas. Precīzs ēkas ekspluatācijas uzsākšanas laiks nav zināms

Izvērtējot ēkas konstrukciju esošo tehnisko stāvokli, ēkas fizisko un morālo novecojumu kopumā ēkas tehniskais stāvoklis ir uzskatāms par apmierinošu. Par pagraba telpu un jumta seguma tehnisko stāvokli vērtētājiem informācijas nav.

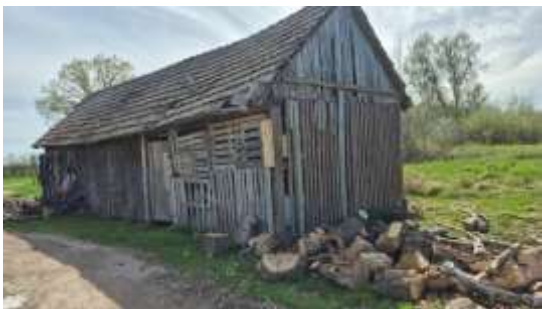
| <p>Palīgēka (šķūnis)</p> | <p>Palīgēka (kūts)</p> |

Ēkas ārējais veidols neuzkrītošs, tipisks 20.gs. 50-60.-to gadu celtniecībai. Ēkas konstruktīvais risinājums: koka konstrukcijas. Precīzs ēkas ekspluatācijas uzsākšanas laiks: 1950.

Izvērtējot ēkas konstrukciju esošo tehnisko stāvokli, ēkas fizisko un morālo novecojumu kopumā ēkas tehniskais stāvoklis ir uzskatāms par apmierinošu/sliktu.

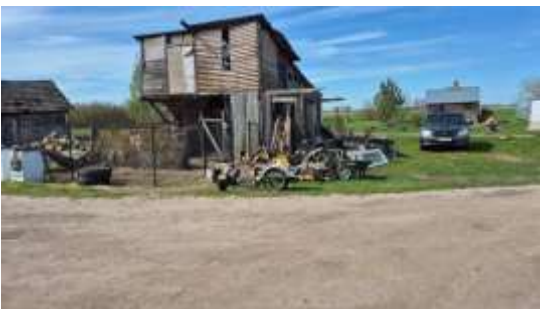
Ēkas ārējais veidols neuzkrītošs, tipisks 20.gs. 50-60.-to gadu celtniecībai. Ēkas konstruktīvais risinājums: koka konstrukcijas. Precīzs ēkas ekspluatācijas uzsākšanas laiks: 1960. Daļa ēkas ir nojaukta.

Izvērtējot ēkas konstrukciju esošo tehnisko stāvokli, ēkas fizisko un morālo novecojumu kopumā ēkas tehniskais stāvoklis ir uzskatāms par sliktu.
