Atzinums par nekustamā īpašuma, kas atrodas
Rēzeknes novadā, Strūžānu pagastā, Strūžāni, "Meistari"
piespiedu pārdošanas vērtību

Pēc Jūsu pasūtījuma esam veikuši nekustamā īpašuma, ar kadastra numuru 7894 002 0093, kas atrodas **Rēzeknes novadā, Strūžānu pagastā, Strūžāni, "Meistari"**, ir reģistrēts Strūžānu pagasta zemesgrāmatas nodalījumā Nr.100000454094 un sastāv no zemes vienības ar kadastra apzīmējumu 7894 002 0093 un kopējo platību 4,91 ha, nedzīvojamās ēkas - darbnīcas ar kadastra apzīmējumu 7894 002 0093 003 un kopējo platību 1210,2 m², nedzīvojamās ēkas – gāzes balonu noliktava ar kadastra apzīmējumu 7894 002 0093 005 un kopējo platību 28,1 m², nedzīvojamās ēkas – ražošanas ēka ar kadastra apzīmējumu 7894 002 0093 008 un kopējo platību 309,1 m², nedzīvojamās ēkas - noliktava ar kadastra apzīmējumu 7894 002 0093 010 un kopējo platību 231,4 m², nedzīvojamās ēkas – automašīnu mazgātava ar kadastra apzīmējumu 7894 002 0093 016 un kopējo platību 157,6 m² un nedzīvojamās ēkas – degvielas noliktava ar kadastra apzīmējumu 7894 002 0093 017 un kopējo platību 33,7 m² (turpmāk tekstā „Objekts”) novērtēšanu. Atzinums satur mūsu viedokli par iepriekš minētā nekustamā īpašuma piespied

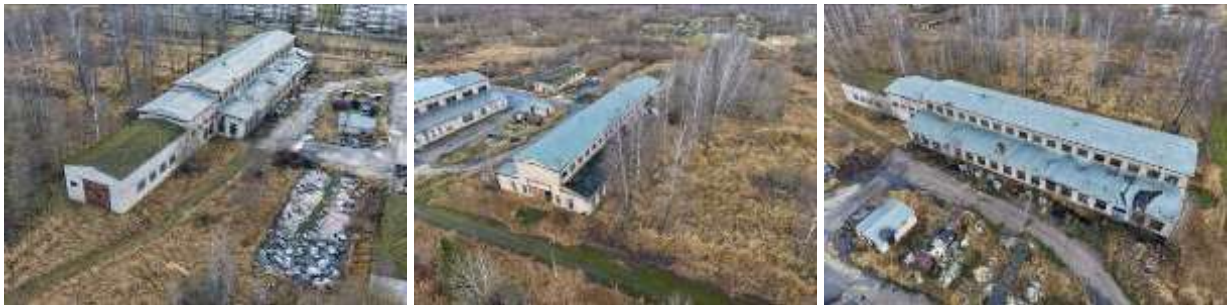
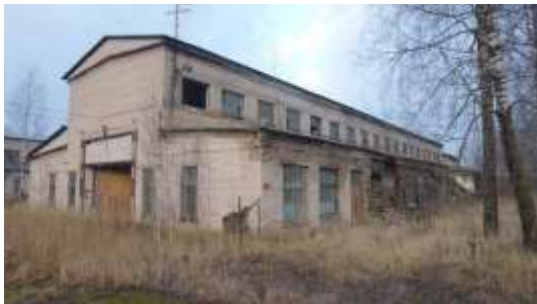
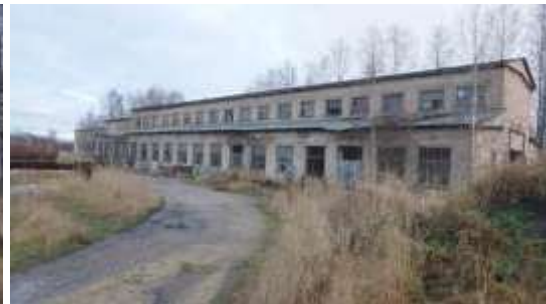
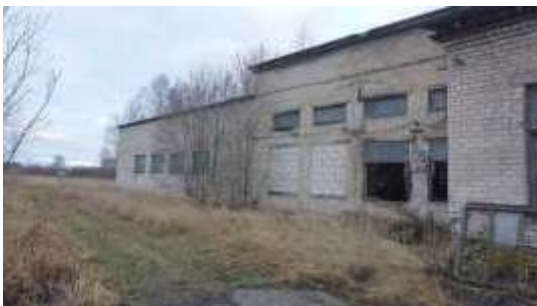
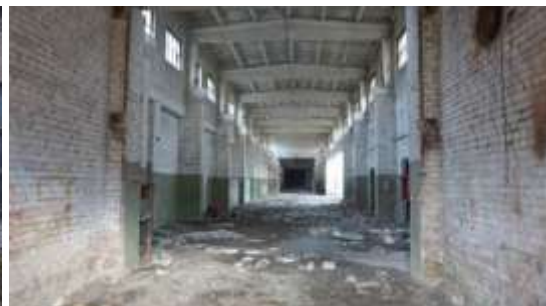
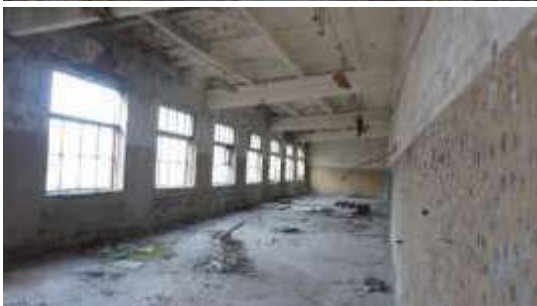
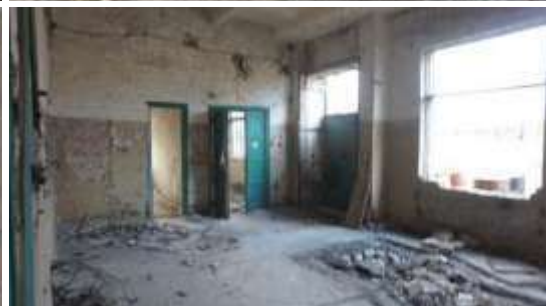
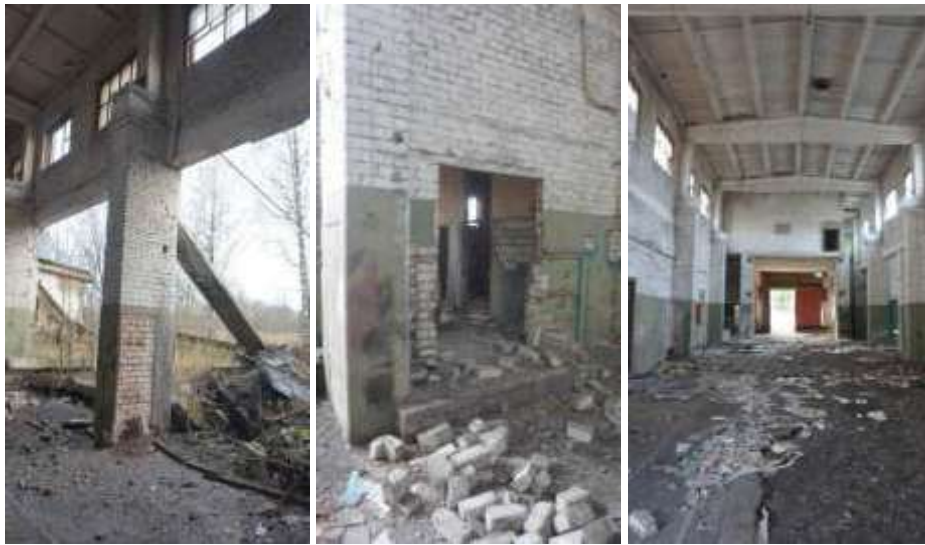
Nedzīvojamā ēka - darbnīca ar kadastra apzīmējumu 7894 002 0093 003

Ēkas ekspluatācija uzsākta 1961.gadā (nav zināms ēkas ekspluatācijā pieņemšanas gads). Ēkas plānojums, telpu platības, izmantotie materiāli ir atbilstoši "padomju" laika prasībām. Pēc VZD datiem ēka ir bijušā darbnīca, kas uz vērtēšanas brīdi visdrīzāk nefunkcionē. Ēkas tehniskais stāvoklis kopumā ir slikts (izdauzīti logi, vērojamas plaisas ēkas pamatu un ķieģeļu mūra ārsienu konstrukcijās, nepieciešams nomainīt gan vārtus, gan durvis, ēkas iekšējām ir nepieciešams remonts).

Konstruktīvais pamatelements	Konstruktīvais risinājums	Tehniskais stāvoklis
Pamati	Dzelzbetons/betons	Apmierinošs/slikts
Ārsienas un nesošās starpsiena	Silikātķieģeļu konstrukcijas	Apmierinošs/slikts
Nenesošās starpsienas	Silikātķieģeļu konstrukcijas	Apmierinošs/slikts
Starpstāvu pārsegums	Dzelzbetona konstrukcija	Apmierinošs/slikts
Ārsienu ārējā apdare	Ķieģeļu mūris	Slikts
Jumta konstrukcija	Dzelzsbetona konstrukcija	Slikts
Jumta segums	Metāla loksnes, azbestcements loksnes	Apmierinošs/slikts
Lietus ūdens novadīšana	-	-
Logu ailes	Koka vērtnes ar stiklojumu	Slikts
Ārdurvis	Koka	Slikts
Iekšējās durvis	Nav ziņu	Slikts
Garāžas vārti	Koka/metāla divviru	Slikts
Kāpnes	Nav ziņu	Apmierinošs/slikts

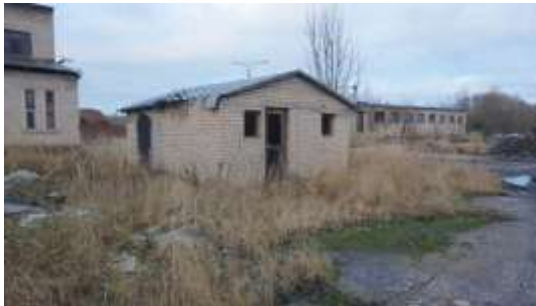
Nedzīvojamā ēka – gāzes balonu noliktava ar kadastra apzīmējumu 7894 002 0093 005

Ēkas ekspluatācija uzsākta 1959.gadā (nav zināms ēkas ekspluatācijā pieņemšanas gads). Ēkas plānojums, telpu platības, izmantotie materiāli ir atbilstoši “padomju” laika prasībām. Pēc VZD datiem ēka ir bijušā gāzes balonu noliktava, kas uz vērtēšanas brīdi netiek izmantota. Ēkas tehniskais stāvoklis kopumā ir slikts (izdauzīti logi, vērojamas plaisas ēkas pamatu un ķieģeļu mūra ārsienu konstrukcijās, nepieciešams nomainīt gan logus, gan durvis, gan ēkas iekšējās ir nepieciešams remonts).

Konstruktīvais pamatelements	Konstruktīvais risinājums	Tehniskais stāvoklis
Pamati	Dzelzbetons/betons	Slikts
Ārsienas un nesošās starpsiena	Silikātķieģeļu konstrukcijas	Slikts
Nenesošās starpsienas	-	-
Starpstāvu pārsegums	-	-
Ārsienu ārējā apdare	Ķieģeļu mūris	Slikts
Jumta konstrukcija	Dzelzbetona konstrukcija	Slikts
Jumta segums	Metāla loksnes	Slikts
Lietus ūdens novadīšana	-	-
Logu ailes	Koka vērtnes (stiklojums izdauzīts)	Slikts
Ārdurvis	Koka	Slikts

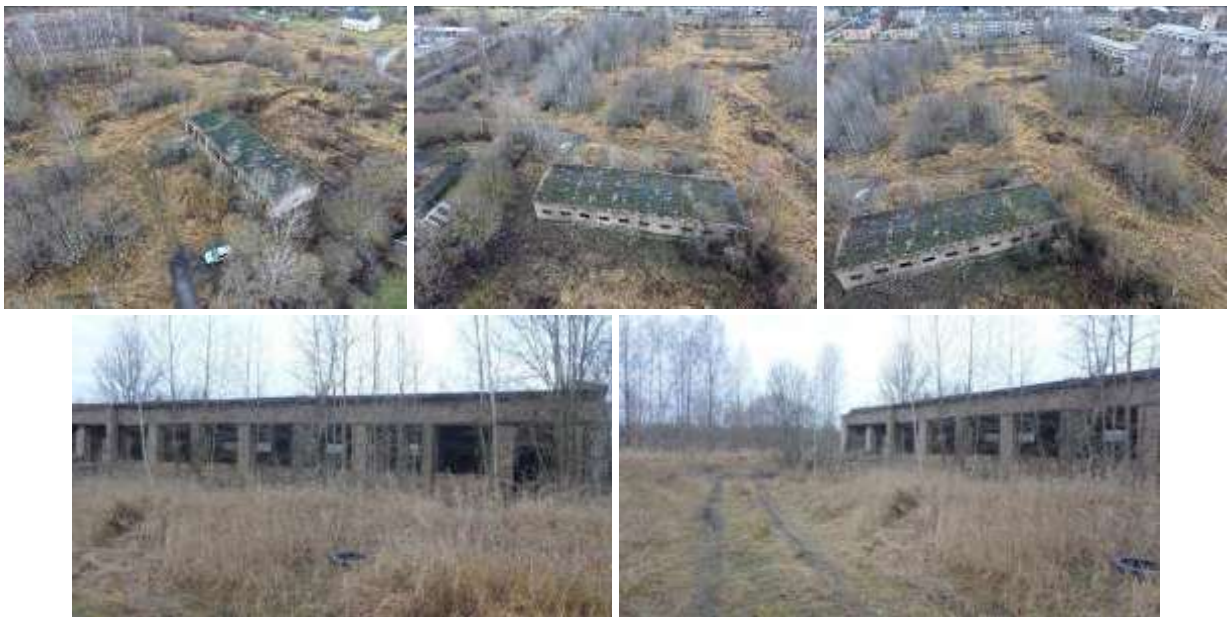
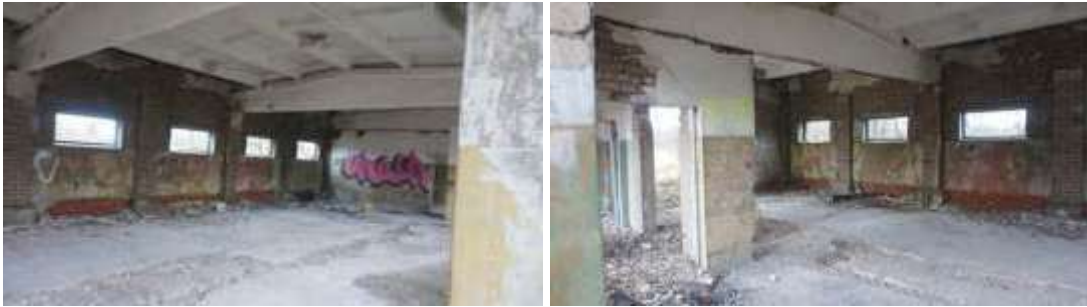
Nedzīvojamā ēka – ražošanas ēka ar kadastra apzīmējumu 7894 002 0093 008

Ēkas ekspluatācija uzsākta 1965.gadā (nav zināms ēkas ekspluatācijā pieņemšanas gads). Ēkas plānojums, telpu platības, izmantotie materiāli ir atbilstoši “padomju” laika prasībām. Pēc VZD datiem ēka ir bijusī ražošanas ēka, kas uz vērtēšanas brīdi nefunkcionē. Ēkas tehniskais stāvoklis kopumā ir slikts (izdauzīti logi, vērojamas plaisas ēkas pamatu un ķieģeļu mūra ārsienu konstrukcijās, nepieciešams nomainīt gan vārtus, gan durvis, logus un ēkas iekšējās ir nepieciešams remonts). Daļa ēkas – aptuveni 70 m² platībā ir nojaukta.

Konstruktīvais pamatelements	Konstruktīvais risinājums	Tehniskais stāvoklis
Pamati	Dzelzbetons/betons	Slikts
Ārsienas un nesošās starpsiena	Silikātkieģeļu konstrukcijas	Slikts
Nenesošās starpsienas	Silikātkieģeļu konstrukcijas	Slikts
Starpstāvu pārsegums	Dzelzbetona konstrukcija	Slikts
Ārsienu ārējā apdare	Ķieģeļu mūris	Slikts
Jumta konstrukcija	Dzelzsbetona konstrukcija	Slikts
Jumta segums	Metāla loksnes	Slikts
Lietus ūdens novadīšana	-	-
Logu ailes	Koka vērtnes bez stiklojuma	Slikts
Ārdurvis	Koka	Slikts
Iekšējās durvis	Koka	Slikts
Garāžas vārti	Koka/metāla divviru	Slikts
Kāpnes	Nav ziņu	Slikts

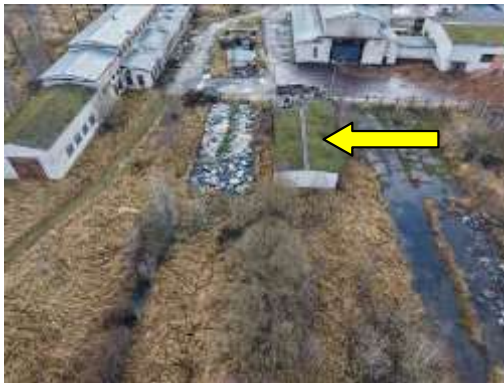
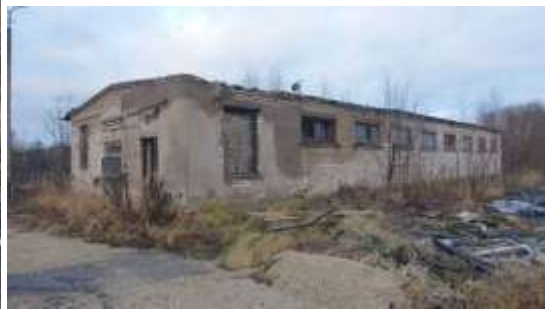
Nedzīvojamā ēka – noliktava ar kadastra apzīmējumu 7894 002 0093 010

Ēkas ekspluatācija uzsākta 1959.gadā (nav zināms ēkas ekspluatācijā pieņemšanas gads). Ēkas plānojums, telpu platības, izmantotie materiāli ir atbilstoši "padomju" laika prasībām. Pēc VZD datiem ēka ir bijusī noliktavas ēka, kas uz vērtēšanas brīdi nefunkcionē. Ēkas tehniskais stāvoklis kopumā ir slikts (izdauzīti logi, vērojamas plaisas ēkas pamatu un ķieģeļu mūra ārsienu konstrukcijās, nepieciešams nomainīt gan vārtus, gan durvis, logus un ēkas iekšējām ir nepieciešams remonts).

Konstruktīvais pamatelements	Konstruktīvais risinājums	Tehniskais stāvoklis
Pamati	Dzelzbetons/betons	Slikts
Ārsienas un nesošās starpsiena	Silikātkieģeļu konstrukcijas	Slikts
Nenesošās starpsienas	Silikātkieģeļu konstrukcijas	Slikts
Starpstāvu pārsegums	Dzelzbetona konstrukcija	Slikts
Ārsienu ārējā apdare	Ķieģeļu mūris	Slikts
Jumta konstrukcija	Dzelzsbetona konstrukcija	Slikts
Jumta segums	Azbestcements loksnes	Slikts
Lietus ūdens novadīšana	-	-
Logu ailes	Koka vērtnes bez stiklojuma	Slikts
Ārdurvis	Koka	Slikts

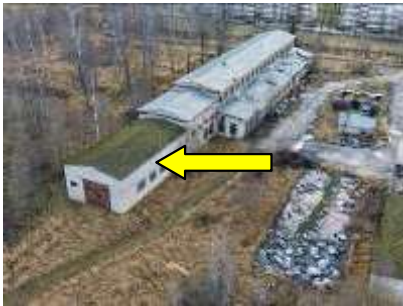
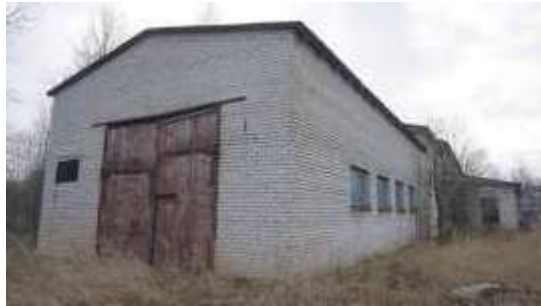
Nedzīvojamā ēka – automašīnu mazgātava ar kadastra apzīmējumu 7894 002 0093 016

Ēkas ekspluatācija uzsākta 1985.gadā (nav zināms ēkas ekspluatācijā pieņemšanas gads). Ēkas plānojums, telpu platības, izmantotie materiāli ir atbilstoši “padomju” laika prasībām. Pēc VZD datiem ēka ir bijusī automašīnu mazgātavas ēka, kas uz vērtēšanas brīdi netiek izmantota pēc nozīmes. Ēkas tehniskais stāvoklis kopumā ir apmierinošs.

Konstruktīvais pamatelements	Konstruktīvais risinājums	Tehniskais stāvoklis
Pamati	Dzelzbetons/betons	Apmierinošs
Ārsienas un nesošās starpsiena	Silikātķieģeļu konstrukcijas	Apmierinošs
Nenesošās starpsienas	Silikātķieģeļu konstrukcijas	Apmierinošs
Starpstāvu pārsegums	Dzelzbetona konstrukcija	Apmierinošs
Ārsienu ārējā apdare	Ķieģeļu mūris	Apmierinošs
Jumta konstrukcija	Dzelzbetona konstrukcija	Apmierinošs
Jumta segums	Azbestcements loksnes	Apmierinošs
Lietus ūdens novadīšana	-	-
Logu ailes	Stikla bloki	Apmierinošs
Ārdurvis	-	-
Iekšējās durvis	-	-
Garāžas vārti	Metāla	Apmierinošs
Kāpnes	-	-

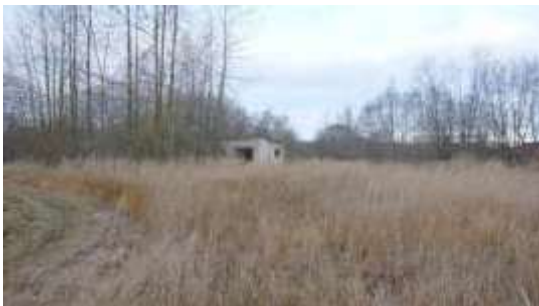
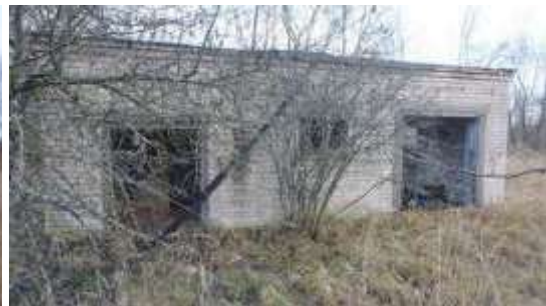
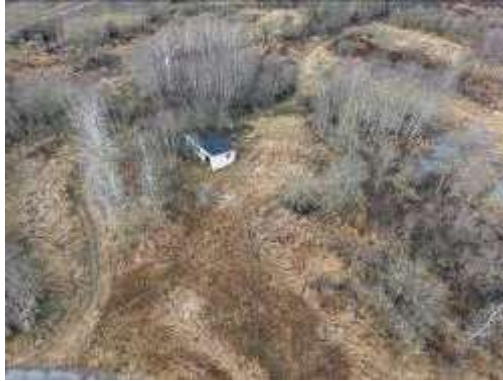
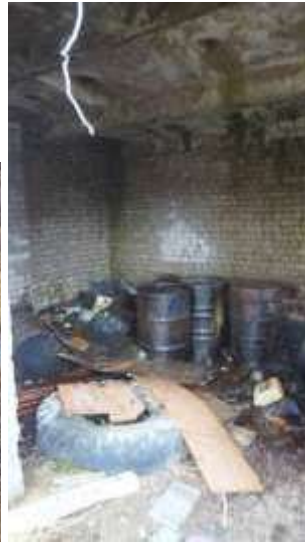
Nedzīvojamā ēka – degvielas noliktava ar kadastra apzīmējumu 7894 002 0093 017

Ēkas ekspluatācija uzsākta 1965.gadā (nav zināms ēkas ekspluatācijā pieņemšanas gads). Ēkas plānojums, telpu platības, izmantotie materiāli ir atbilstoši "padomju" laika prasībām. Pēc VZD datiem ēka ir bijusī degvielas noliktavas ēka (nav izdevies nokļūt līdz ēkai un apsekot to dabā, tādēļ nav zināms, vai ēka tiek izmantota). Ņemot vērā pārējo ēku tehnisko stāvokli un VZD minēto ēkas nolietojumu (60%), tiek pieņemts, ka ēkas tehniskais stāvoklis kopumā ir slikts.

Konstruktīvais pamatelements	Konstruktīvais risinājums	Tehniskais stāvoklis
Pamati	Dzelzbetons/betons	Slikts
Ārsienas un nesošās starpsiena	Silikātķieģeļu konstrukcijas	Slikts
Nenesošās starpsienas	Silikātķieģeļu konstrukcijas	Slikts
Starpstāvu pārsegums	Koka konstrukcija	Slikts
Ārsienu ārejā apdare	Ķieģeļu mūris	Slikts
Jumta konstrukcija	Koka konstrukcija	Slikts
Jumta segums	Azbestcements loksnes	Slikts
Lietus ūdens novadīšana	-	-
Logu ailes	Nav ziņu	Slikts
Ārdurvis	Nav ziņu	Slikts
Iekšējās durvis	-	-
Garāžas vārti	-	-
Kāpnes	-	-

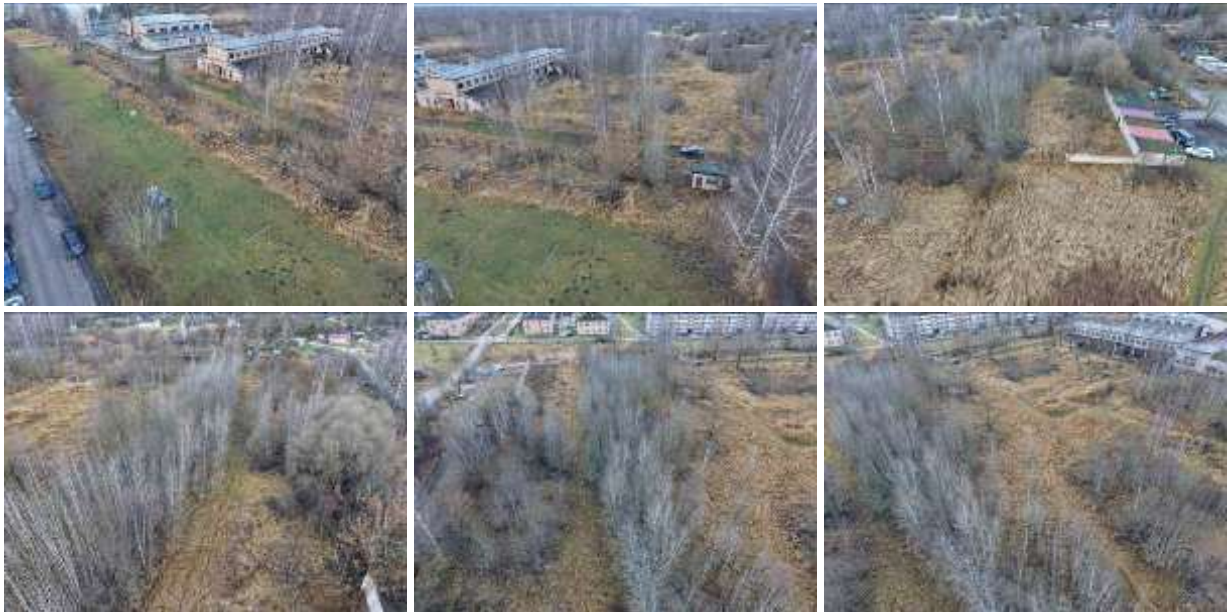
Teritorija

Zemes gabala lielāko daļu aizņem ēkas, dabīgs zālājs un koku/krūmu audze. Zemes gabalā ierīkoti ar asfaltbetona seguma ceļi. Vērtējamais nekustamais īpašums no blakus zemes gabaliem ir daļēji norobežots ar betona un metāla stabos stiprinātu metāla stiepli pinuma sieta žogu. Vārtu un žoga tehniskais stāvoklis ir slikts.
